KNKT – 08 – 05 – 02 – 02

**LAPORAN HASIL INVESTIGASI
KECELAKAAN KERETA API**

TERBAKARNYA KL1 6187 (EKS KA 384)

JALUR I EMPLASEMEN ST. SERPONG
TANAHABANG - MERAK, BANTEN

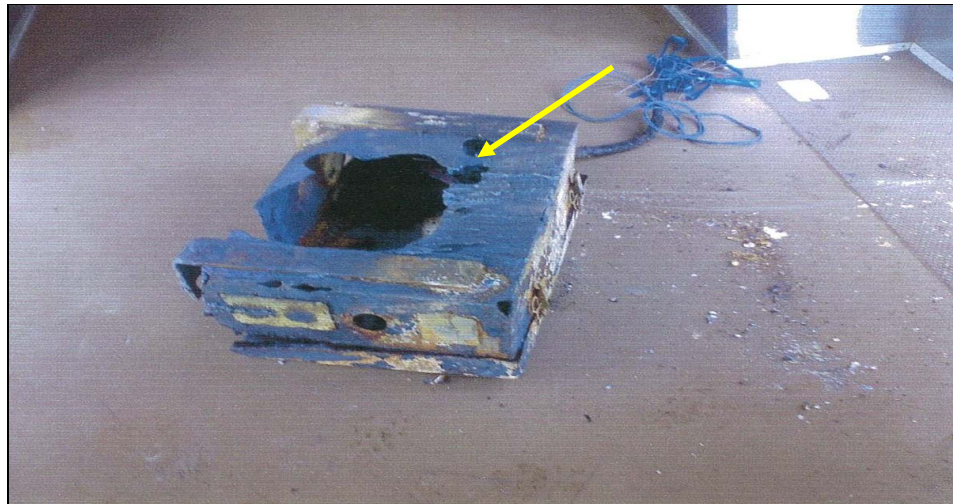
1. Boks disconnecting switch terbakar.
2. Instalasi tegangan tinggi terbakar.
3. Instalasi tegangan rendah terbakar.
4. Pipa udara terbakar dan bocor.
5. Tabung udara terbakar dan berlubang.
6. Lantai mengelupas karena panas.
7. Dinding kereta bagian samping kanan rusak berlubang ± 50 cm².

Gambar 1. Boks Disconnecting Switch yang terbakar

Pada pengamatan terhadap KL1 6187 yang terbakar ditemukan bahwa boks DS yang berada di bawah ruang penumpang terbakar. Pada saat PLH terbakarnya KL1 6187 cuaca dalam keadaan hujan disertai petir, mengakibatkan tegangan lebih (*surge*) dari petir yang diterima KL1 6187 menjadi lebih besar. Hal ini dapat terjadi karena arrester yang berfungsi sebagai penyalur tegangan lebih dari petir yang letaknya dibawah pantograph tidak berfungsi. Tim investigasi juga tidak menemukan adanya catatan perawatan (*maintenance record*) bagi arrester ini. Ketahanan isolasi pada isolator di boks DS tidak mampu menahan tegangan lebih yang lewat sehingga mengakibatkan hubungan singkat.

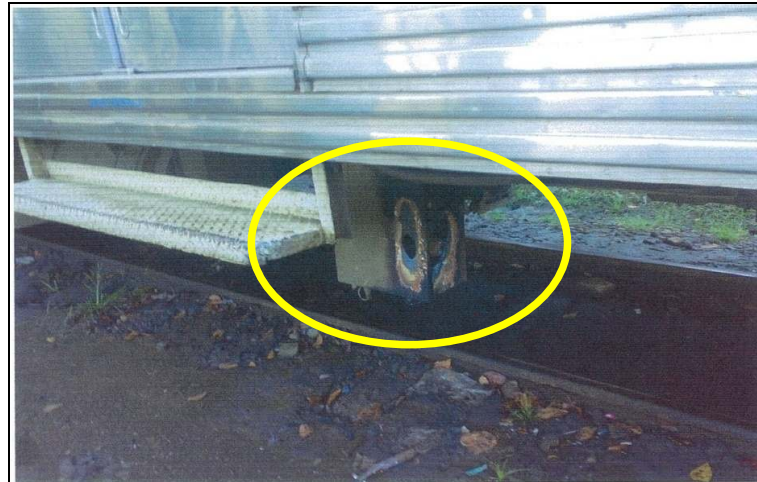
Gambar 2. Boks sekring 20A

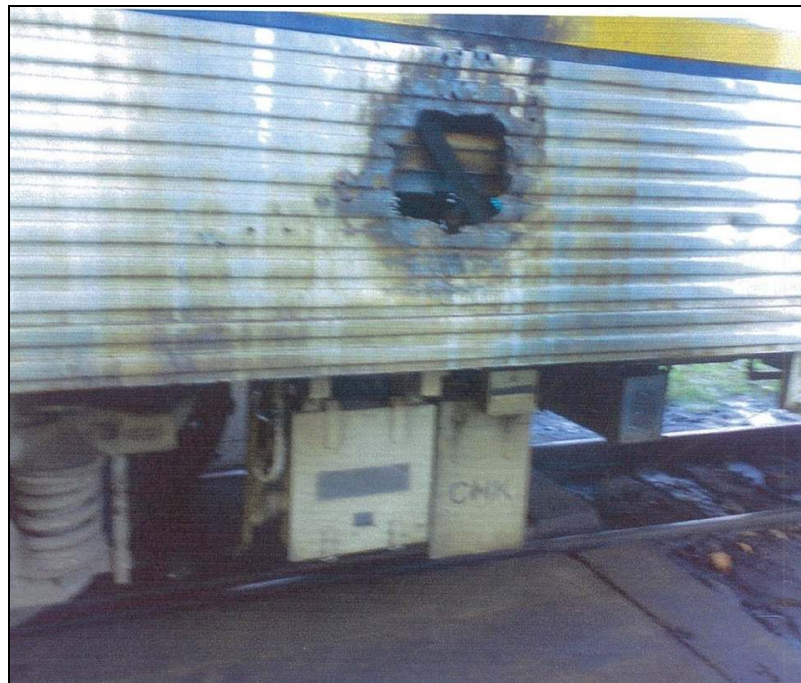
Gambar 3. Dinding KL1 6187 yang terbakar

- Disamping boks DS yang terbakar, terdapat komponen lain yang berupa instalasi tegangan tinggi, instalasi tegangan rendah terbakar, pipa udara bocor dan terbakar, tabung udara terbakar dan berlubang, rantai mengelupas karena panas, serta dinding gerbong samping kanan rusak berlubang sekitar 50 cm².

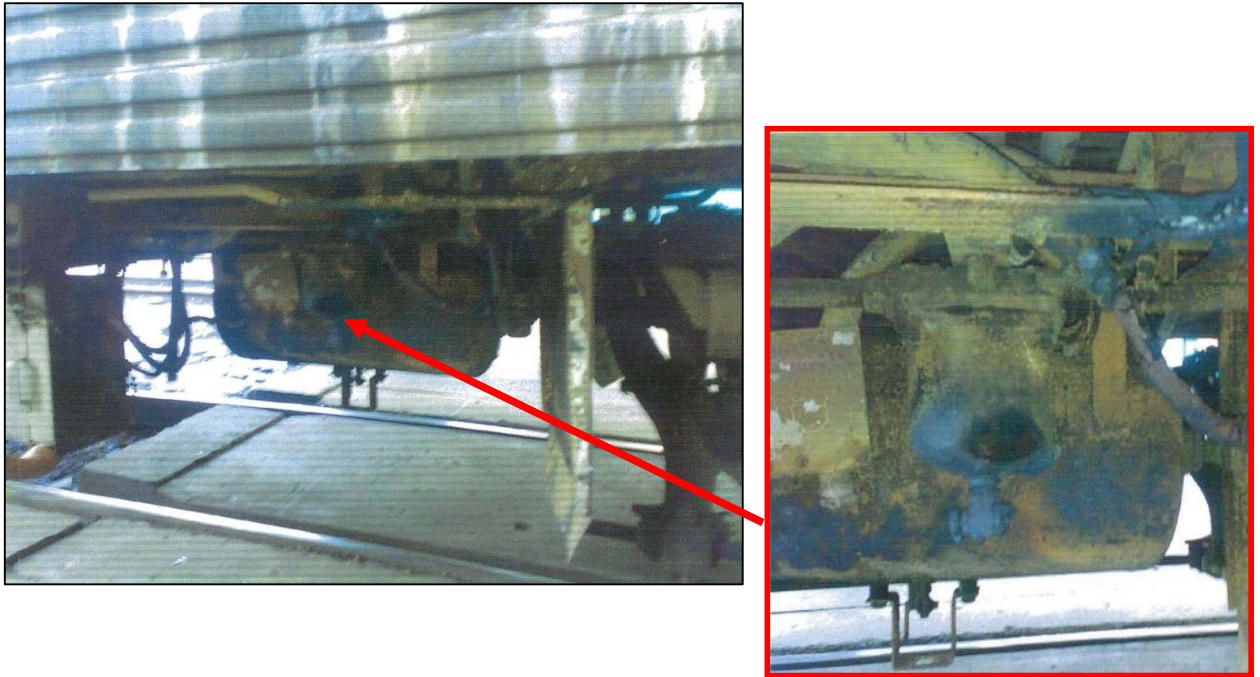
Gambar 4. Tangki Udara dan Filter Udara

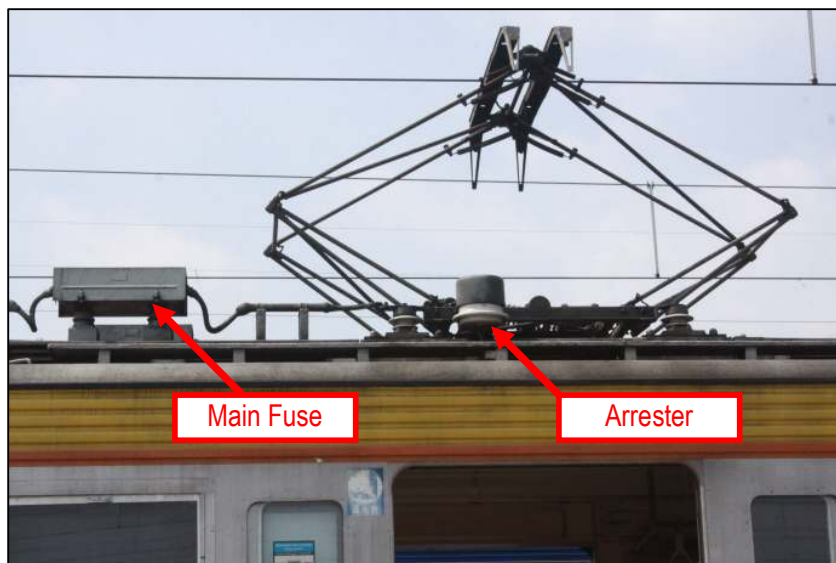
Hubungan singkat pada disconnecting switch tersebut mengakibatkan arus listrik dari LAA terus mengalir melalui Fuse 1000A ke DS yang terbakar. Karena kawat trolley hanya mempunyai luas penampang 110mm^2 dengan kemampuan menghantar arus sebesar 550A maka kawat trolley meleleh akibat panas hingga putus. Karena kawat trolley putus, pantograph di KL1 6187 terangkat hingga mengenai kawat mesenger menjadi panas dan putus.

Pada penelusuran terhadap data perawatan arrester yang dilakukan tim investigasi, ditemukan tidak adanya catatan perawatan atau pemeriksaan/ pengetesan terhadap arrester dan tidak adanya *maintenance procedure* yang baku semenjak KRL tersebut dioperasikan tanggal 15 September 2000.

Gambar 5. Main fuse 1000A dan Arrester

1. Merawat KRL sesuai dengan jadwal yang ditetapkan.
2. Menyusun *maintenance procedure* untuk menjamin keterfungsian arrester di KRL.
3. Memfungsikan kembali Gardu Listrik Serpong dan Gardu Listrik Jurangmangu.
4. Supply daya listrik untuk emplasemen St. Serpong harus dipisahkan dengan supply daya listrik untuk lintas/petak jalan.
5. Menetapkan batas arus maksimum yang akan melewati boks *disconnecting switch* (DS) dengan mempertimbangkan hambatan kawat trolley sehingga kawat trolley tidak mudah leleh dan putus.
6. Menyempurnakan return current/arus balik melalui rel yaitu sambungan rel dengan *rail connector*.

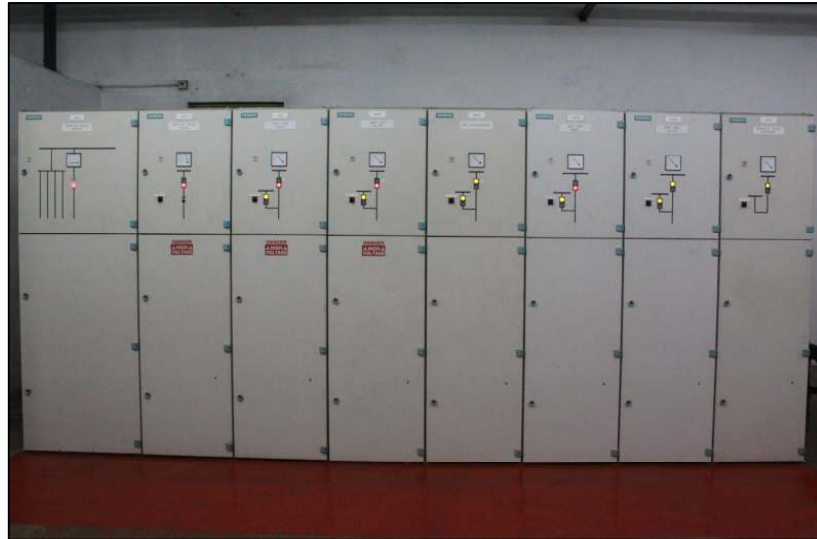
2. Terbakarnya KL1 6187 dikarenakan tidak putusnya supply LAA dari Gardu Listrik Pondokbetung yang pada saat kejadian HSCB di GL Pondokbetung diatur memiliki setting arus maksimum sebesar 3000A dan di/dt 1800A.

Pengaturan HSCB di GL Pondokbetung seperti ini dianggap sebagai solusi untuk tetap mengoperasikan KRL yang membutuhkan arus 2800A disaat GL Jurangmangu dan GL Serpong tidak berfungsi.

Gambar 12. High Speed Circuit Breaker

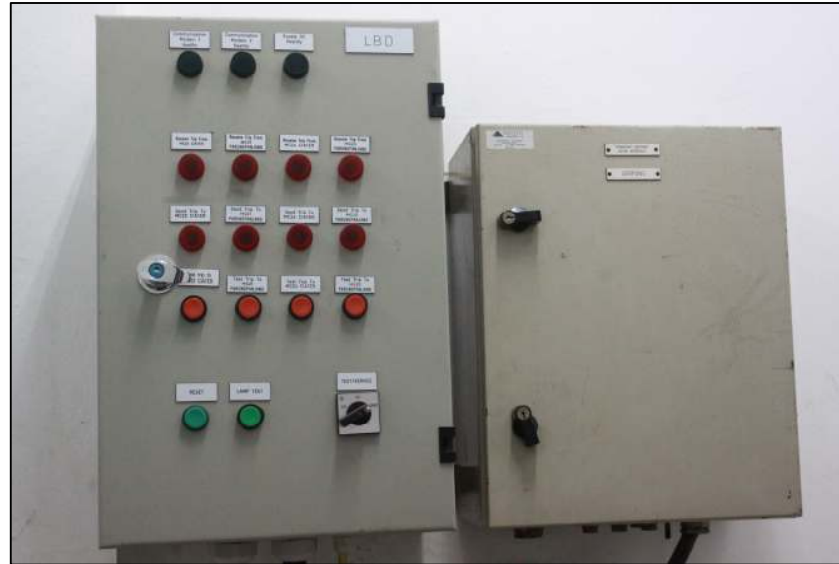
2. Pemantauan tim investigasi KNKT pada GL Pondokbetung tidak dilengkapi dengan LBD sejak pertama kali dioperasikannya GL Pondokbetung meskipun LBD dipasang di GL Jurangmangu.

LBD amat dibutuhkan untuk menjatuhkan atau mentrip HSCB di kedua gardu listrik yang bekerja berpasangan sehingga supply arus LAA dari kedua gardu tersebut dapat diputus karena jatuhnya HSCB. Hal ini dimaksudkan dapat memutuskan supply arus listrik dari kedua gardu listrik yang berpasangan tersebut saat ada kejadian luar biasa pada LAA di petak jalan.

Gambar 13. Link Breaking Device

Memasang *remote supervisory control system* pada sistem catu daya dan Pilot Line (LBD) di setiap gardu listrik.

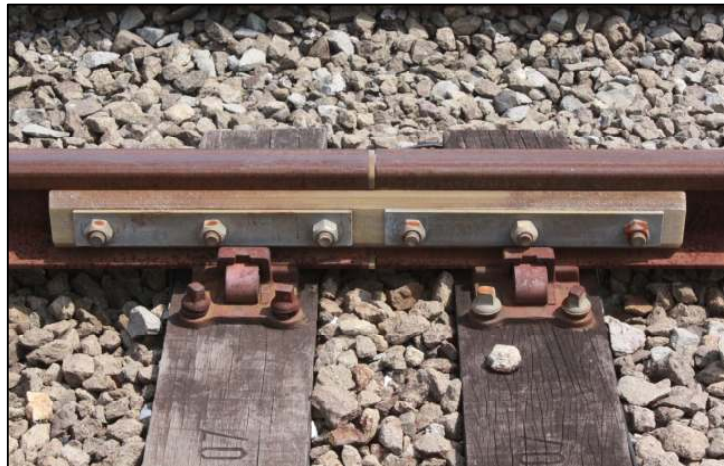
- a. Sambungan rel *Insulated Rail Joint* (IRJ) masih terpasang, seharusnya diganti lasplat dan dilengkapi dengan *rail connector* atau sambungan rel dilas.

Pengamatan Tim Investigasi KNKT di sekitar St. Serpong setelah PLH, masih banyak ditemukan sambungan rel IRJ yang terpasang di jalan rel.

Gambar 15. Insulated Rail Joint

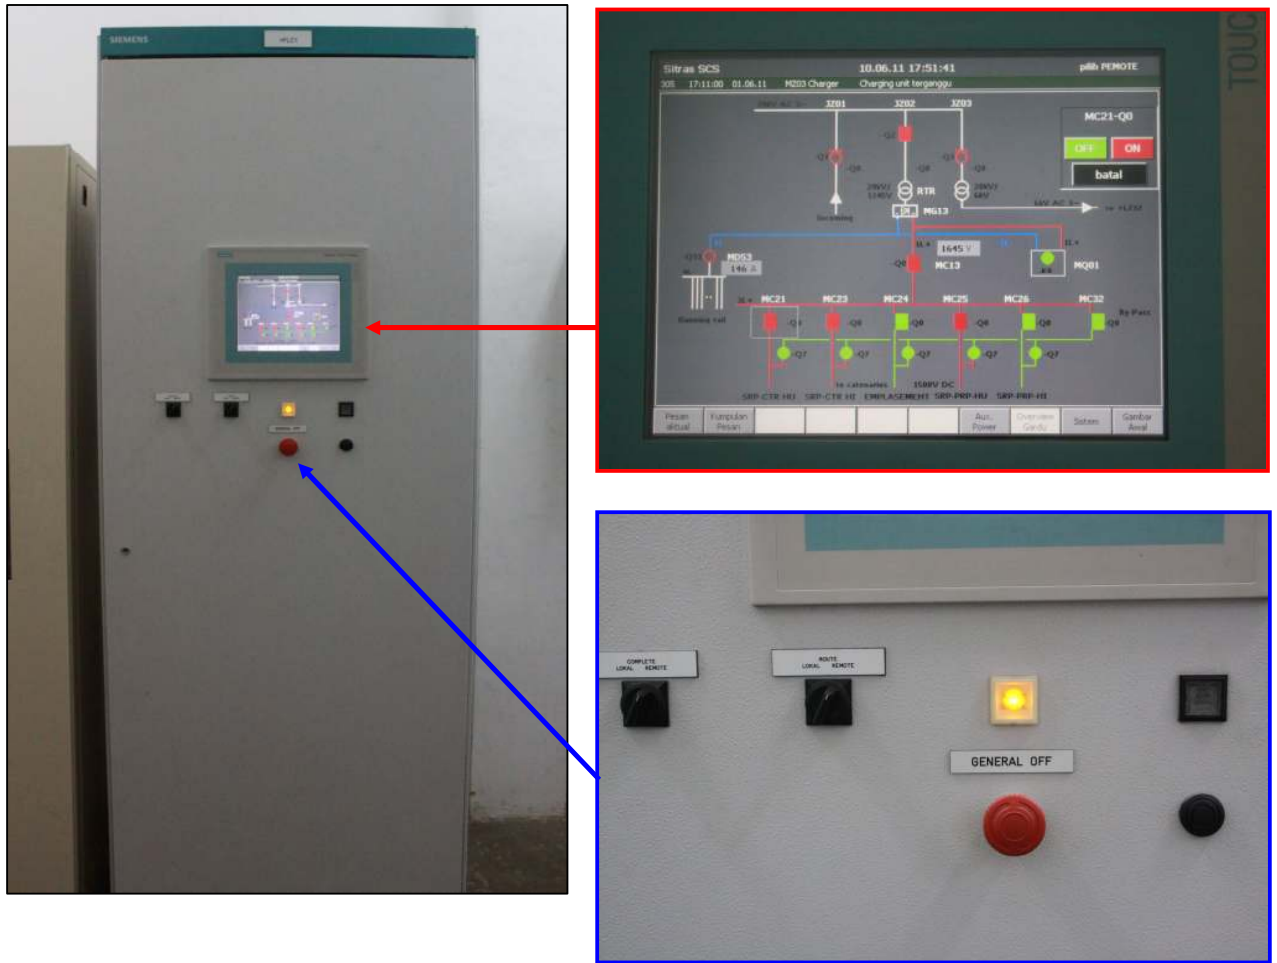
Perangkat Remote Supervisory Control System tidak terpasang di GL Serpong, GL Jurangmangu, GL Pondokbetung, GL Limo dan GL Karet II. Tidak terpasangnya perangkat Remote Supervisory Control System ini, menyebabkan apabila terjadi gangguan LAA yang tidak dapat diputus secara otomatis di gardu listrik maka hal ini juga tidak dapat diputus secara manual. Hal ini dapat diatasi dengan pemasangan perangkat remote control yang selalu dijaga oleh petugas LAA di PK/OC sehingga pemutusan arus dapat dilakukan dari jarak jauh.

Gambar 17. Remote Supervisory Control System
