Komite Nasional Keselamatan Transportasi

Nomor : KNKT/ /VIII/KTJ/08 Jakarta, Agustus 2008
Klasifikasi : Segera
Lampiran : - Kepada
Perihal : Short Report Kecelakaan KA Yth **MENTERI PERHUBUNGAN**
di-
J A K A R T A

1. Dengan ini kami laporkan kecelakaan kereta api (PLH) Tumburan KA 2917 (angkutan minyak sawit) dan lori dorong (berisi 3 bantalan beton) di Km 3+680 tanggal 30 Juni 2008 jam 16.10 WIB dengan data awal sebagai berikut:

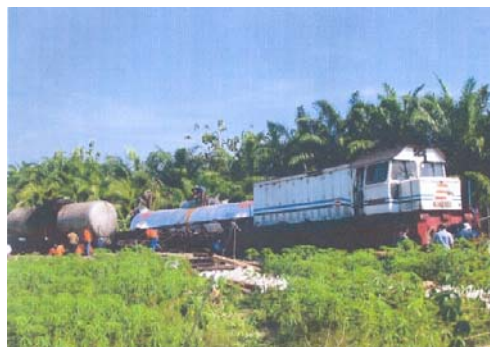
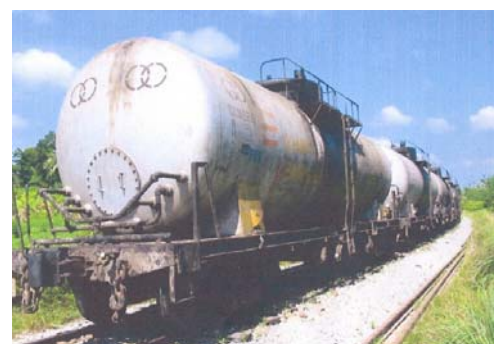
- a. LOKASI : Km 3+680 petak jalan antara Stasiun Tebing Tinggi – Baja Lingge Sumatera Utara
- b. JENIS KECELAKAAN : Tumburan
- c. SUSUNAN RANGKAIAN : KA 2917 :
Lokomotif BB 30343
KKW 584
KKW 668
KKW 566
KKW 604
KKW 714
KKW 776
KKW 785
KKW 793
- d. AKIBAT PLH :
 - 1) Kerusakan
 - a) Sarana Lokomotif BB 30343 anjlok 4 as (8 roda)
KKW 584 anjlok 4 as (8 roda)
KKW 668 anjlok 4 as (8 roda)
KKW 516 anjlok 2 as (4 roda)
 - b) Prasarana
 - i) Rel sepanjang 47 m patah dan bengkok (R25)
 - ii) Bantalan kayu pecah/hancur (78 batang)
 - iii) Tirpond 216 buah putus.

iv) Plat sambung R 25 sebanyak 43 buah putus/bengkok

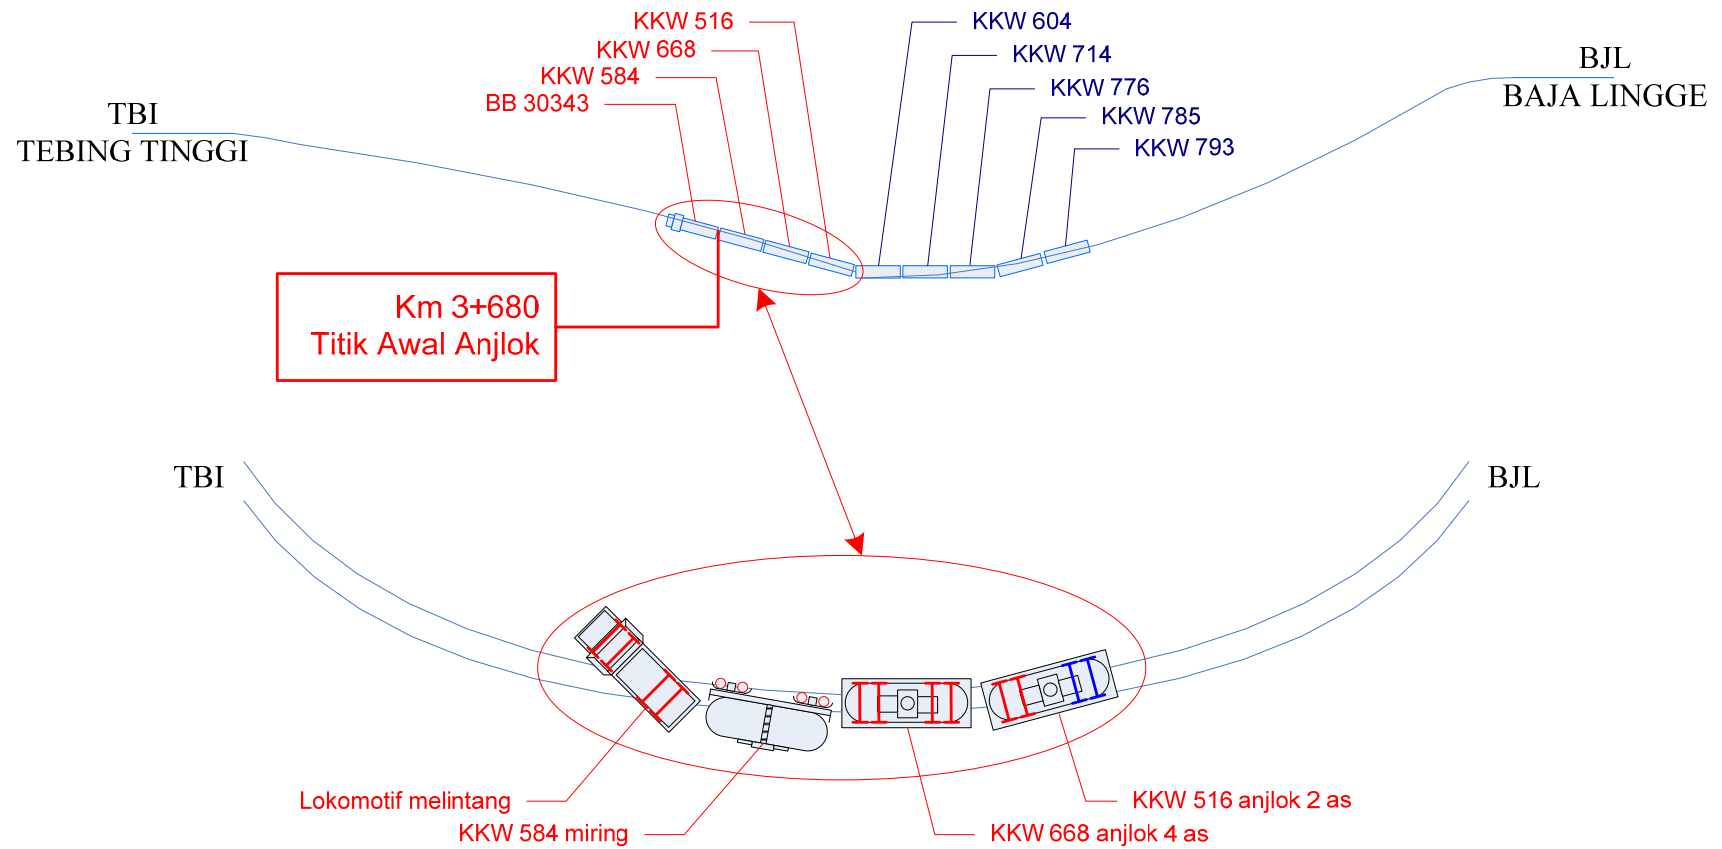
Gambar . Sketsa Lokasi Kejadian di Km 3+680 petak jalan antara TBI - BJJ

1. Pada jam 15.00 WIB, KA 2917 diberangkatkan dari Stasiun Dolok Merangir dan datang di Stasiun Baja Lingge pada jam 15.18 serta diberangkatkan kembali pada jam 15.20.
2. Di KM 3+6/7, setelah melalui jalan menikung (dengan R=600 m), masinis KA 2917 melihat beberapa orang berkumpul serta melihat pula adanya lori dorong berisi 3 bantalan beton di atas rel. Masinis membunyikan semboyan bahaya (S.39) dan melakukan pengereman namun dikarenakan jarak yang sudah terlalu dekat, tabrakan tidak terhindarkan
3. Sebab terjadinya PLH

Proyek/Satker melakukan pekerjaan/kegiatan di atas petak jalan dalam rangka mengerjakan proyek jalan KA oleh proyek/satker mengangkut bantalan beton dengan menggunakan lori dorong tanpa kordinasi dengan PT.KA

g. REKOMENDASI :
a. Setiap ada kegiatan proyek di PT. KA, SATKER harus bekerja sama dan mengadakan koordinasi dengan dinas PT.KA
b. Di damping ada konsultan supervisi dari pihak SATKER harus pula di libatkan dinas PT.KA
c. Pihak SATKER di dalam memilih kontraktor harus yang mengetahui seluk beluk pengoperasian KA yang pokok
d. Pihak PT.KA harus proaktif mengawasi segala kegiatan di wilayah operasinya.
