SHORT REPORT

KOMITE NASIONAL KESELAMATAN TRANSPORTASI

**TUMBURAN KA S1 SRIWIJAYA DAN
KA BBR4 BABARANJANG
KM 18 SEPUR II EMPLASEMEN LABUHANRATU
LAMPUNG**

16 AGUSTUS 2008

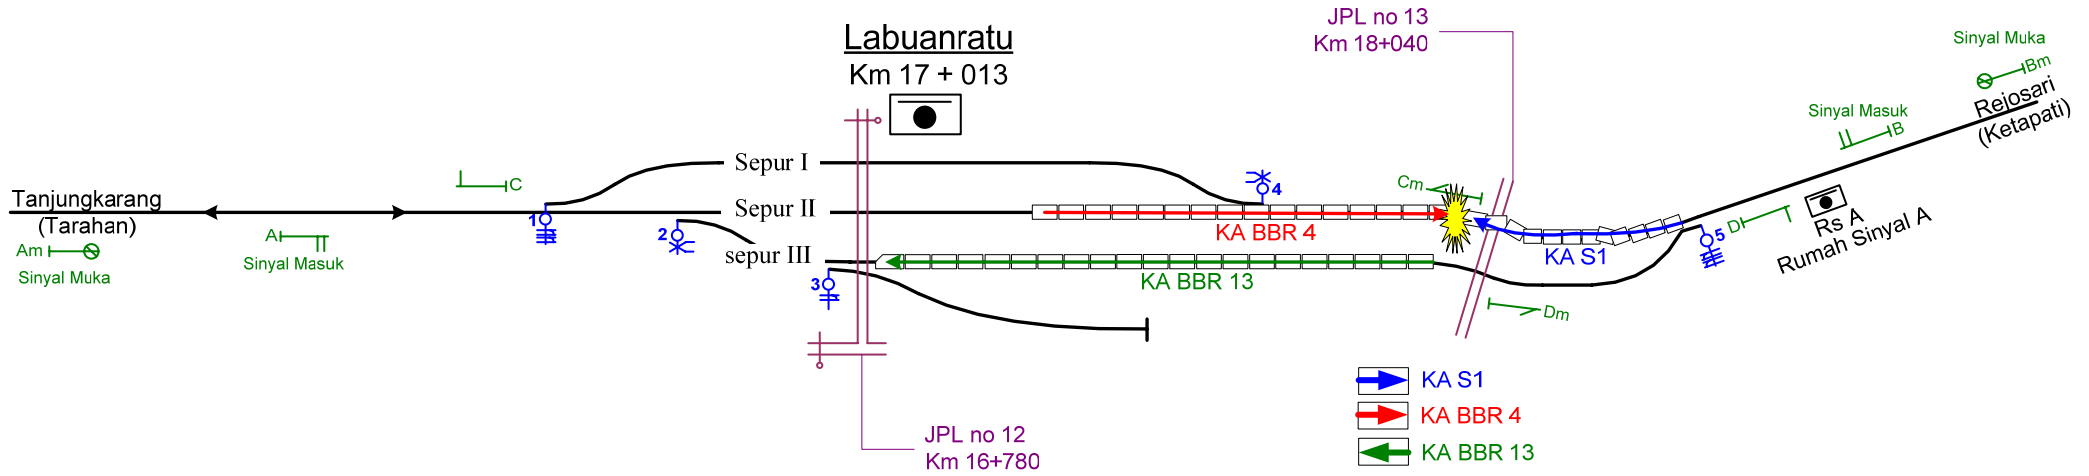
e. KRONOLOGI	:	
PERJALANAN KA BBR 4		
- Pada jam 06.53, KA BBR 4 diberangkatkan dari Stasiun Tanjung Karang dan tiba di Stasiun Labuanratu pada jam 07.03 WIB. KA BBR berhenti di sepur II Stasiun Labuanratu untuk bersilang dengan KA BBR 13 (Gambar 1).

Gambar 1. Sketsa kejadian tumburan KA S1 dan KA BBR4 di emplasemen Labuhanratu

- Pada saat yang bersamaan di sepur III terdapat KA BBR 13 yang masuk Labuhanratu pada jam 07.25, dengan kondisi tersebut PPKA sebetulnya tidak bisa menerima KA S1, karena sepur II terisi KA BBR 4 dan sepur III terisi KA BBR 13 sedangkan sepur I tertutup, dari arah Rejosari (gambar I).

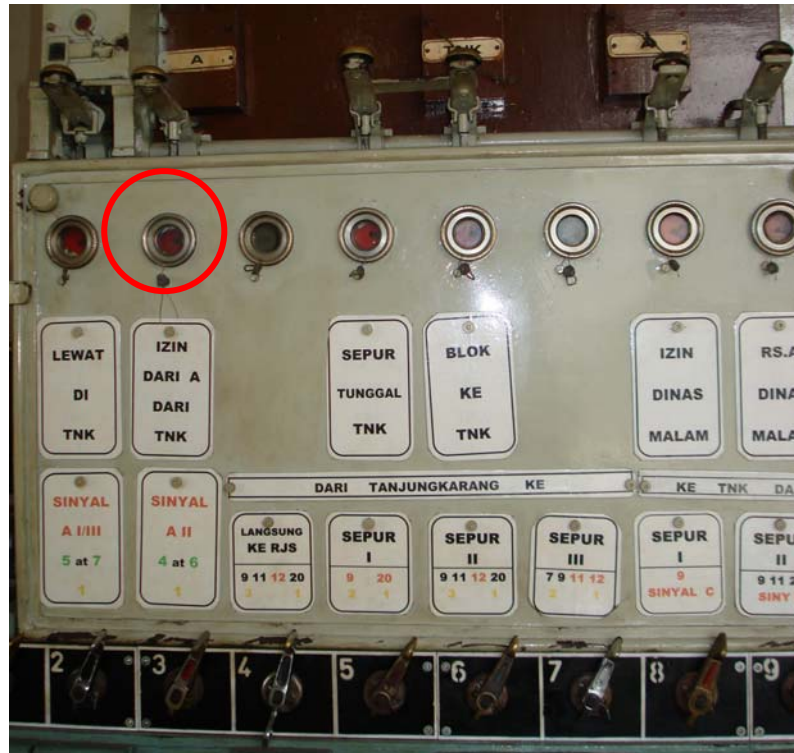
- Proses pemasukan KA BBR 4 masuk ke sepur II tidak melalui prosedur pengamanan seperti yang diatur dalam Reglemen Pengamanan Setempat karena PPKA Labuanratu tidak meminta ijin ke Rumah Sinyal A (RSA) untuk memasukkan KA BBR 4 ke sepur II; yang seharusnya PPKA meminta RSA untuk menarik sinyal masuk A dari arah Tanjung Karang (posisi RSA dan Sinyal A dapat dilihat pada gambar 2).

- Penarikan sinyal masuk untuk KA BBR 4 dilakukan dengan cara memutus plombir benang untuk merubah tingkapan listrik arus bolak balik (*venster*) ijin Rumah Sinyal A (RSA) masuk dari Tanjungkarang warna merah menjadi warna putih ("*dikutik*") sehingga memungkinkan PPKA Labuanratu menarik sinyal A tanpa ijin dari Rumah Sinyal A (gambar 2).

- Penjelasan perangkat persinyalan:
 - pada saat tingkapan arus bolak balik (*venster*) izin dari arah Tanjung Karang (lihat inset pada Gambar 2) berwarna merah, menandakan sinyal masuk dari arah Tanjung Karang pada posisi tertutup yang berarti KA dari Tanjung Karang tidak bisa masuk ke sepur II Labuhanratu.

- Pada saat kejadian, PPKA tidak minta ijin ke RSA tetapi mengutik *venster* dari merah menjadi putih sehingga memungkinkan sinyal masuk dapat ditarik aman sehingga KA BBR 4 bisa masuk di sepur II emplasemen Labuhanratu tanpa diketahui petugas RSA.

Gambar 2 . Perangkat persinyalan di Stasiun Labuhanratu.
(inset : *venster* ijin dari Rumah Sinyal RSA masuk Tanjungkarang)

1. Menerapkan disiplin operasional petugas operasi kereta api terutama PPKA dengan menjalankan tugasnya dalam melayani peralatan sinyal dan telekomunikasi sesuai dengan Reglaman Pengamanan Setempat yang berlaku;

3. Kejadian sinyal aman masuk Sepur II sedangkan di Sepur II ada rangkaian KA disebabkan sinyal mekanik tidak mengontrol jalan KA terisi atau tidak material. Hal ini dapat dihindari dengan pemasangan sinyal elektrik;

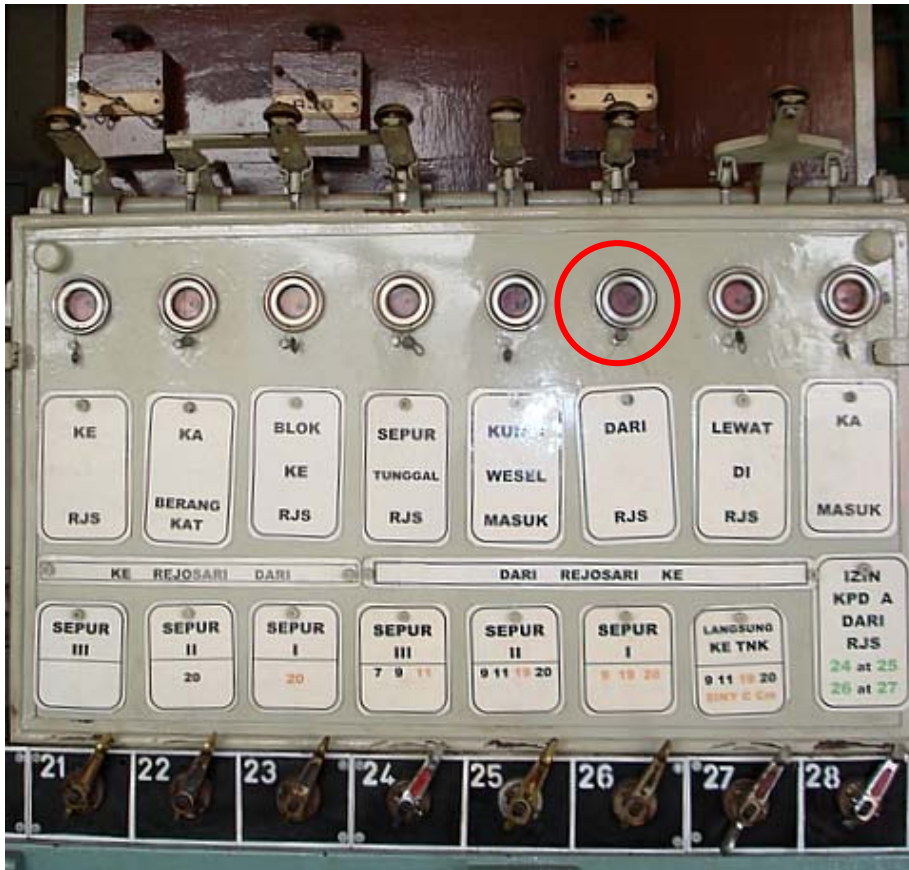
Gambar 3. Perangkat persinyalan di Stasiun Labuhanratu.

- Penjelasan perangkat persinyalan:
 - Pada saat tingkapan arus bolak balik (venster) dari arah Rejosari (lihat inset gambar 3) berwarna merah menandakan sinyal dari arah Rejosari tertutup yang berarti KA dari Rejosari tidak bisa masuk emplasemen Labuhanratu.

- Pada saat kejadian, vester di RSA tidak berwarna putih sehingga petugas di RSA dapat menarik sinyal masuk dan mengatur wesel ke arah sepur II, seperti diuraikan sebelumnya, petugas di RSA tidak mengetahui kalau di sepur II telah terisi KA BBR 4.

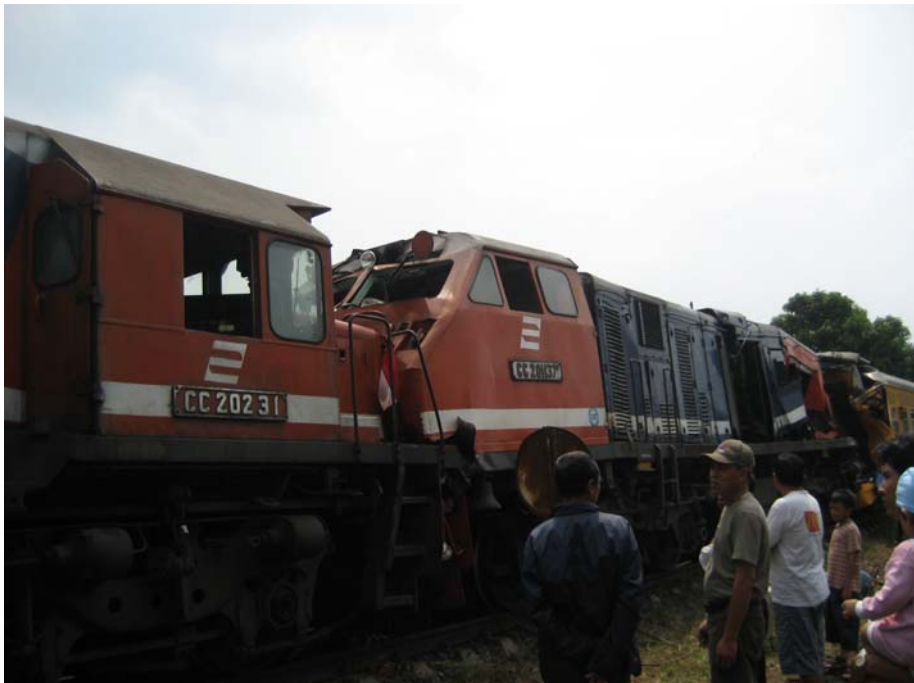
1. KA BR 4 masih dalam posisi berhenti di sepur II emplasemen Labuhanratu.
2. KA S1 dari arah Stasiun Rejosari masuk sepur II.
3. Karena KA BBR 4 dan KA S1 berada pada track yang sama di sepur II pada Km 18 maka kemudian KA S1 menumbur KA BBR 4 (gambar 4).

Gambar 4. Lokomotif KA S1 Sriwijaya dan KA BBR 4 Babaranjang setelah kecelakaan

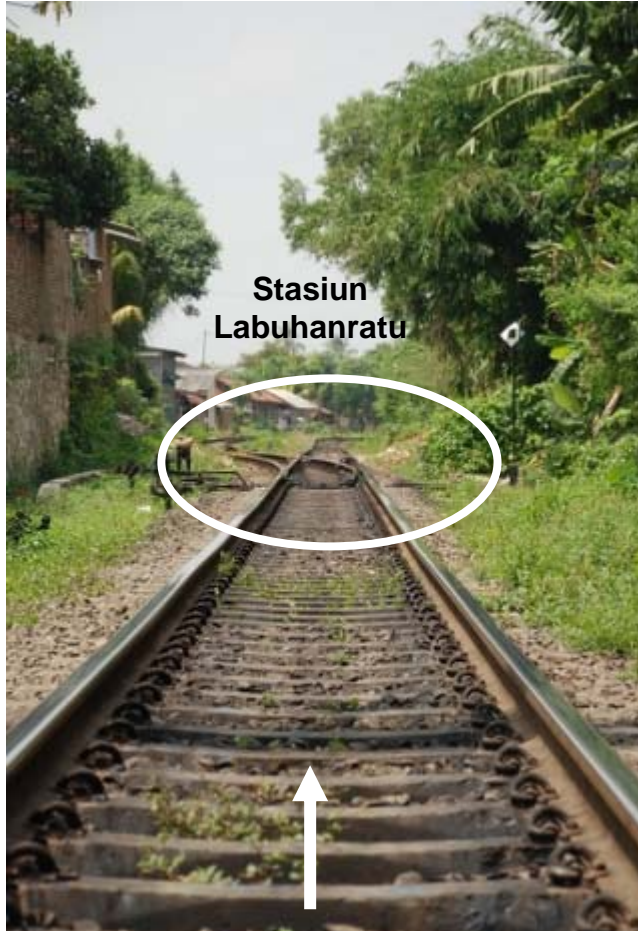
- jalan rel dari arah Rejosari sebelum lokasi PLH, berupa lengkungan S (*S Curve*) dengan radius 400 meter ($R=400m$) dan kelandaian (helling) 2 ‰ arah Tanjung Karang.

Gambar 5. Jalan KA menuju Stasiun Labuhanratu

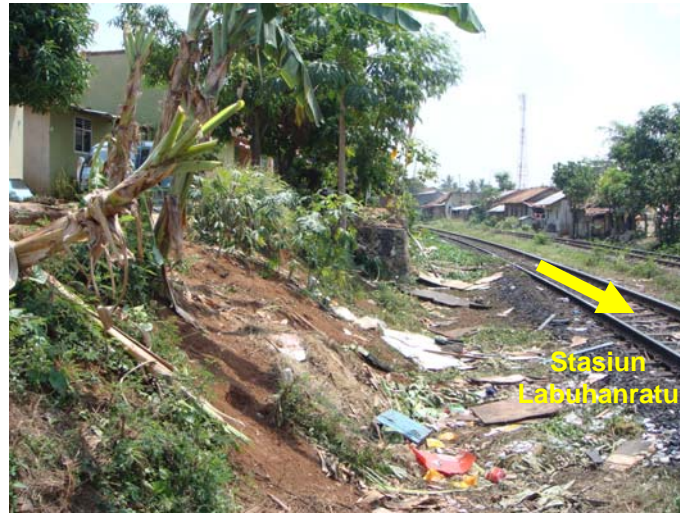
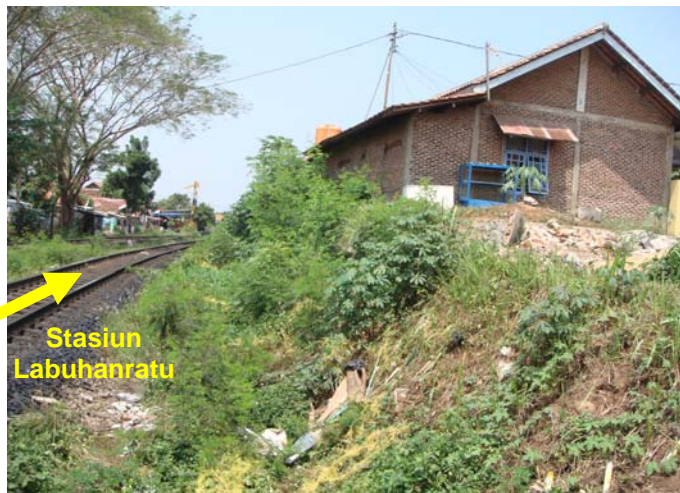
- Kondisi lingkungan di sekitar lokasi penuh dengan bangunan yang berada pada ruang milik jalan (rumija) kereta api. Adanya lengkungan S (*S Curve*) dan banyaknya bangunan di ruang milik jalan (rumija) membuat jarak pandang masinis terbatas (gambar 6).

Gambar 6. Bangunan di sekitar jalan KA Stasiun Labuhanratu

4. Mengkaji pembuatan perlintasan tidak sebidang pada pintu jalan lintas PJI nomor 13 di Km 18+040 emplasemen Labuanratu;
5. Melakukan penataan kembali ruang milik jalan KA (rumija) untuk memberikan jarak pandang bebas masinis;

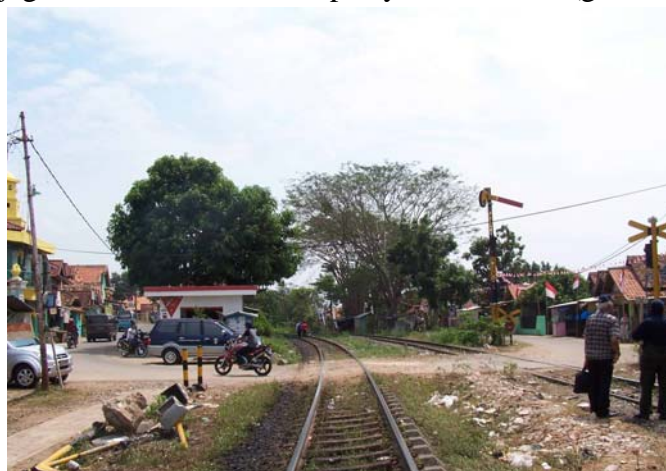
- Perlintasan sebidang (JPL no 13) di Km 18+005 adalah perlintasan tidak dijaga dan tidak memenuhi persyaratan teknis (gambar 7).

Gambar 7. JPL nomor 13 Stasiun Labuhanratu
