**KOMITE
NASIONAL
KESELAMATAN
TRANSPORTASI**

**HASIL INVESTIGASI
KECELAKAAN KERETA API**

PLH AS PATAH LOKOMOTIF CC 20143

**KM 301+3/4 PETAK JALAN ANTARA STASIUN PRUPUK DAN
STASIUN LINGGAPURA,
JAWA TENGAH**

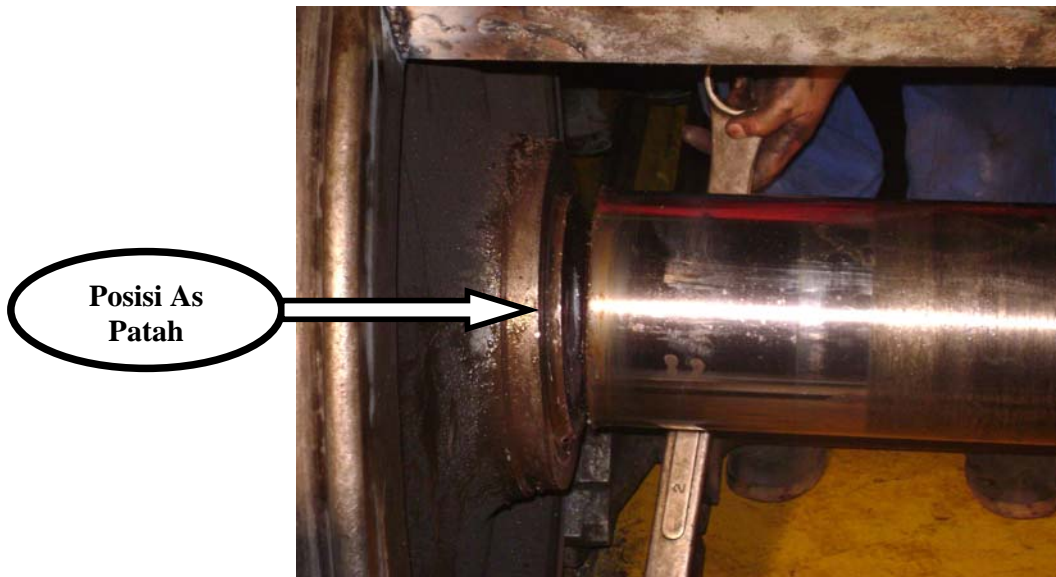
As roda (GE.CO.497) nomor 1 sisi kanan (arah Prupuk) dari lokomotif CC 20143 patah.

Gambar 2.
As Patah Dalam Posisi Belum Dilepas

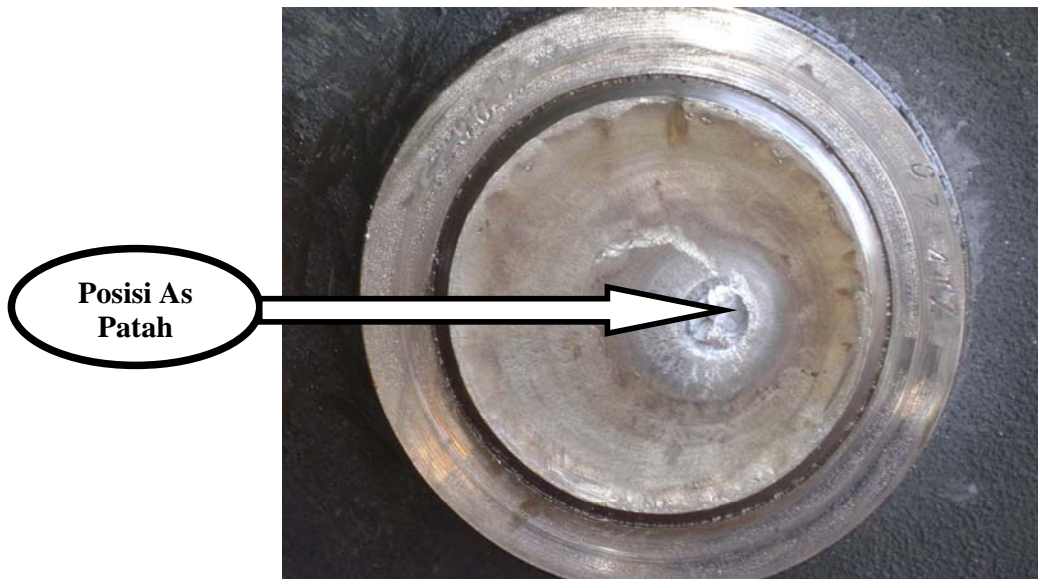
Gambar 3.
Patahan As pada Keping Roda

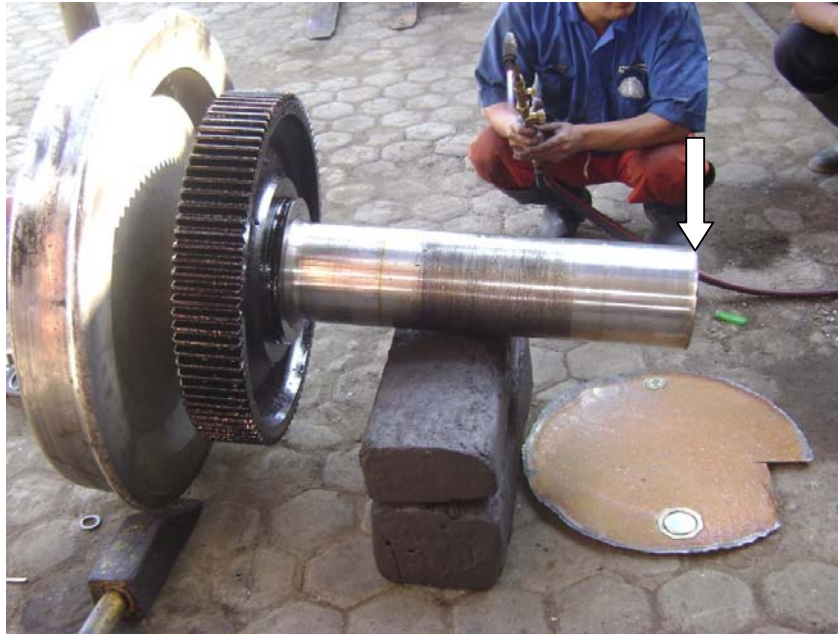
Gambar 4.
Lokasi as lokomotif yang patah

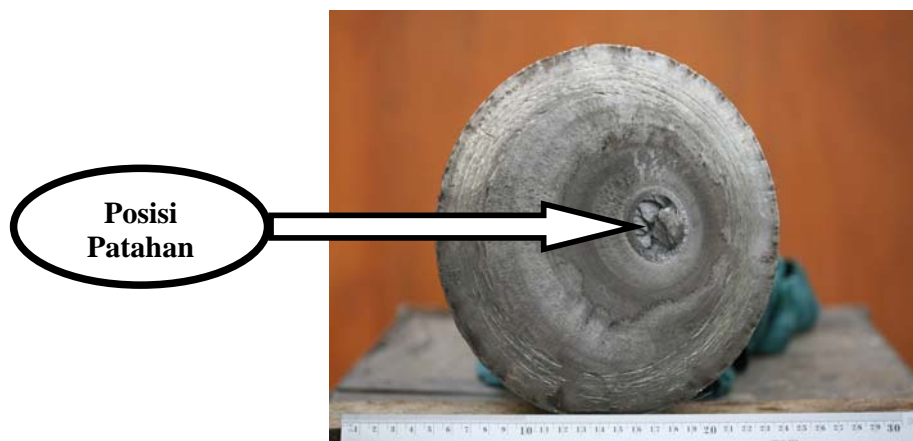
- c. Diameter dan keausan roda pada saat kejadian dalam kondisi baik, sehingga tidak ada kontribusinya terhadap terjadinya as patah.
- d. Dari hasil uji coba di Laboratorium Metalurgi Institut Teknologi Bandung (ITB), juga disimpulkan bahwa patahan as adalah modulus patah lelah (*fatigue*). Patahan/retakan lelah dimulai dari sisi luar as dan bertahap merambat ke arah dalam dan pada saat kejadian posisi keretakan as sudah pada lingkaran paling dalam (lingkaran putih), dengan posisi tersebut dengan beban yang kecil pun as akan patah (gambar 5)

Gambar 5.
Patahan Menunjukkan dari Arah Luar ke Dalam

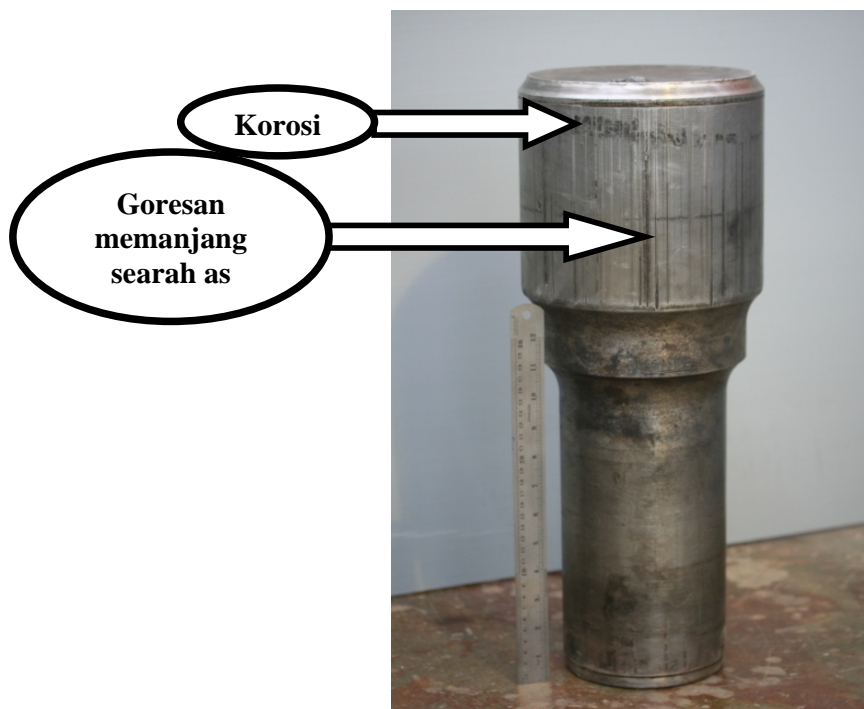
- e. Dari gambar 6, ditemukan bahwa patahan as sisi yang terdapat keping roda dapat dilihat goresan memanjang searah as roda. Hal ini disebabkan karena permukaan lubang keping roda tidak merata sehingga pada proses pemasangan keping roda yang dilakukan dengan tekanan tertentu menyebabkan terjadinya goresan pada as.
- f. Ditemukan pula bahwa pada sisi dekat patahan terdapat warna coklat kehitaman (korosi) yang menunjukkan bahwa tidak seluruh permukaan as roda bersentuhan dengan permukaan lubang keping roda.

Gambar 6.
Patahan As Sisi Keping Roda

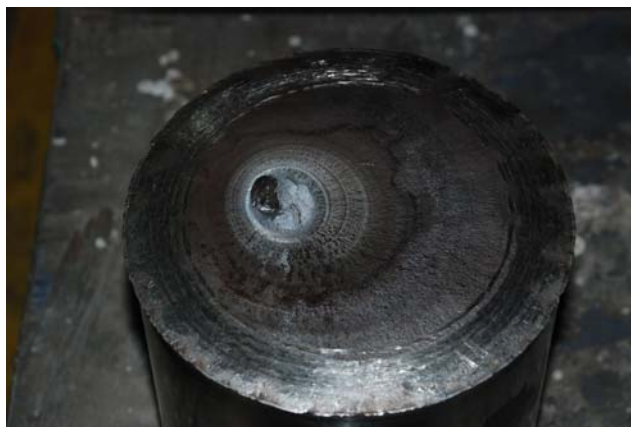
- a. Gambar 7 adalah permukaan patahan dari sisi as bagian dalam (sisi traksi motor).

Gambar 7.
Permukaan patah pada as sisi *bearing* motor traksi.
Beachmarks (lingkaran-lingkaran dari tepi ke arah tengah) di bagian tengah adalah patah akhir (*final failure*)

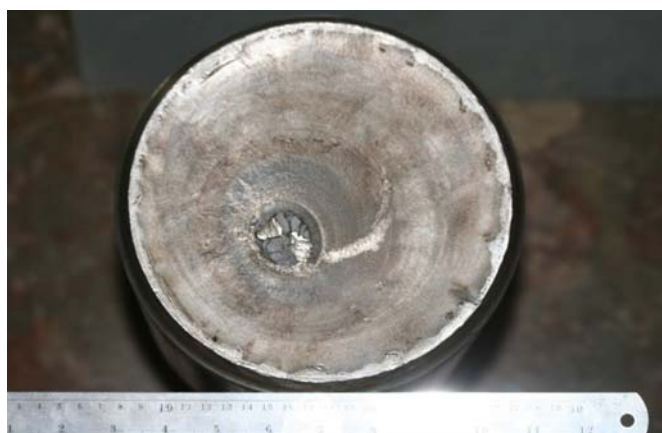
- b. Gambar 8 adalah permukaan patahan dari sisi as bagian luar (sisi keping roda). Permukaan patahan tersebut menunjukkan secara jelas modus patah lelah (*fatigue*). Retak lelah berawal dari lingkaran luar, merambat ke arah dalam hingga suatu saat mengalami patah akhir.

Gambar 8.
Permukaan patah pada as sisi keping roda.
Beachmarks (lingkaran-lingkaran perambatan retak dari tepi ke arah tengah). Di bagian tengah adalah patah akhir (*final failure*)

- c. Modus patah lelah pada as lokomotif sesungguhnya tidak boleh terjadi, meskipun as telah beroperasi sejak tahun 1982. Modus patah lelah tersebut pasti terjadi oleh adanya beban-beban ekstra yang tidak wajar. Penyebab beban ekstra inilah yang perlu dicari.

- i. Disarankan retakan perlu dideteksi sedini mungkin. Mengingat retakan terjadi pada posisi di dekat keping roda dan *bullgear*, maka deteksi dengan *straight probe* hanya bisa mendeteksi retakan yang telah merambat cukup dalam. Oleh karena itu sangat disarankan untuk mendeteksinya dengan *probe* sudut. Proses *boring* pada keping roda harus menghasilkan dimensi dan kehalusan permukaan yang dipersyaratkan.

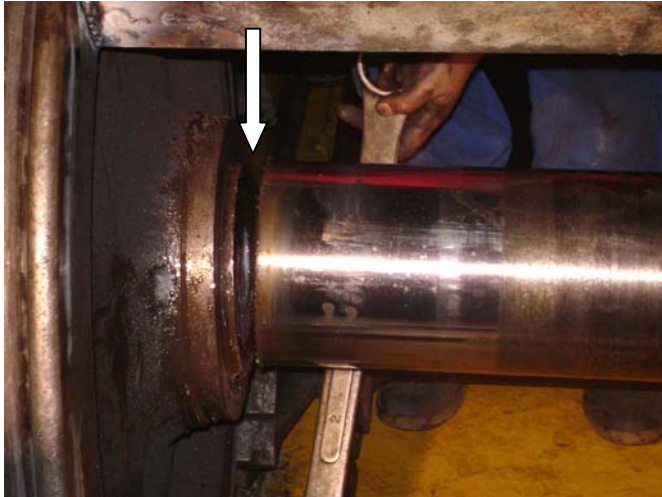
Gb.1. Patahnya as lokomotif

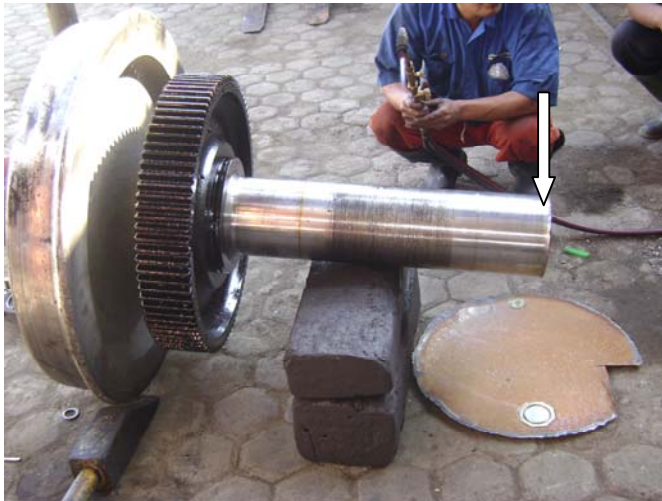
Gb.2.Lokasi patahan pada as.

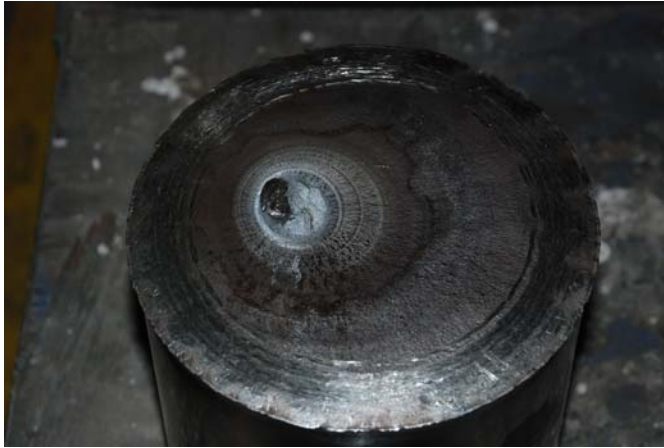
Gb.3. Permukaan patah pada as sisi *bearing* motor traksi. *Beachmarks* (lingkaran-lingkaran dari tepi ke arah tengah). Di bagian tengah adalah patah akhir (*final failure*)

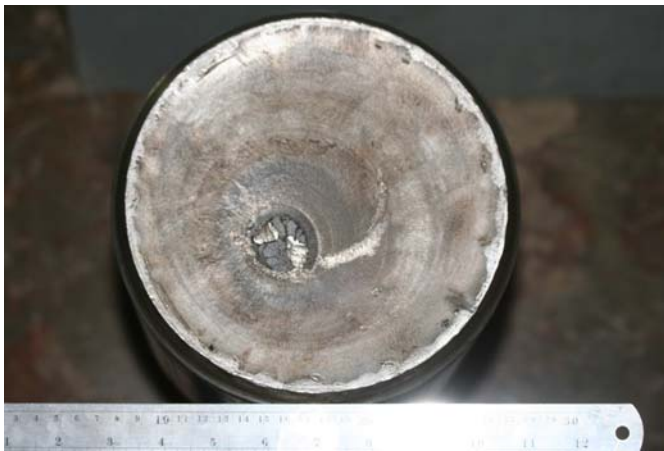
- 5.1. Dari adanya garis-garis beachmarks pada permukaan patahan dapat ditentukan bahwa mekanisme kegagalannya adalah patah lelah (*fatigue failure*).
- 5.2. Seharusnya peristiwa patah lelah tidak boleh terjadi, meski pun as telah dioperasikan sejak tahun 1982 dan telah berkali-kali mengalami penggantian keping roda.
- 5.3. Terjadinya patah lelah mengindikasikan adanya beban ekstra yang bekerja pada as tsb.
- 5.4. Permukaan as yang dicekam oleh keping roda menunjukkan adanya celah/gap antara as dan keping roda. Selain itu antara keping roda dan as terjadi kontak benturan- benturan, terbukti oleh adanya *fretting corrosion*.

Gb.4. Permukaan patah pada as sisi keping roda. *Beachmarks* (lingkaran-lingkaran perambatan retak dari tepi ke arah tengah). Di bagian tengah adalah patah akhir (*final failure*)

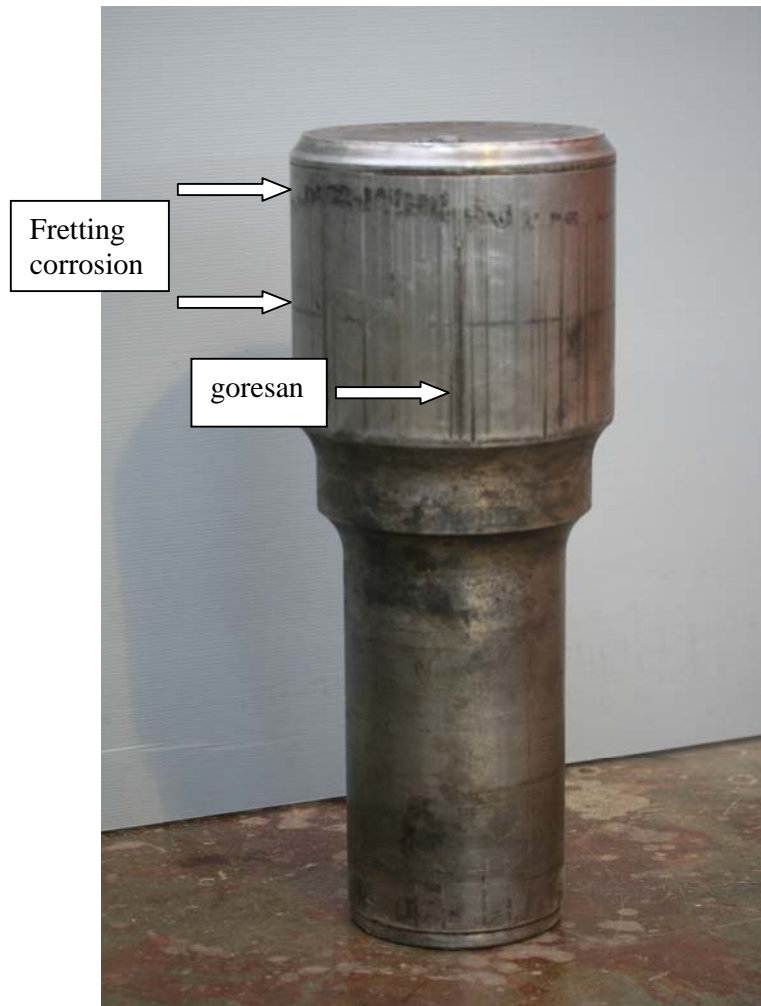
- a. Permukaan as mengalami goresan-goresan yang relatif dalam. Goresan tersebut terjadi pada saat pemasangan keping roda.
- b. Dalamnya goresan tidak merata; pada sisi luar as goresan lebih dalam, dan ke arah dalam as makin dangkal, bahkan tidak ada goresan.
- c. Pada permukaan as yang dicekam oleh keping roda teramati pula adanya tanda-tanda korosi berupa *fretting corrosion*.

- 5.5. Adanya gap tersebut (meskipun kecil ukurannya) mengakibatkan perubahan titik tangkap gaya yang terus-menerus. Perubahan titik tangkap ini mengakibatkan perubahan dan penambahan besarnya tegangan dinamik pada as yang selanjutnya mengakibatkan terjadinya *fatigue failure*.
- 5.6. Dengan demikian dapat disimpulkan bahwa faktor utama penyebab kegagalan as lokomotif adalah ketidaktelitian dimensi lubang pada keping roda.

Gb.5. Permukaan as yang dicekam oleh keping roda. Terlihat goresan-goresan yang relatif dalam, namun tidak merata. Terlihat pula fretting corrosion yang mengindikasikan pernah terjadinya benturan-benturan antara keping roda dengan as.
