**KOMITE
NASIONAL
KESELAMATAN
TRANSPORTASI**

**HASIL INVESTIGASI
KECELAKAAN KERETA API**

ANJLOKAN KA 72 PARAHYANGAN

**KM 111+100/200 PETAK JALAN ANTARA STASIUN CIGANEA DAN
STASIUN SUKATANI,
JAWA BARAT**

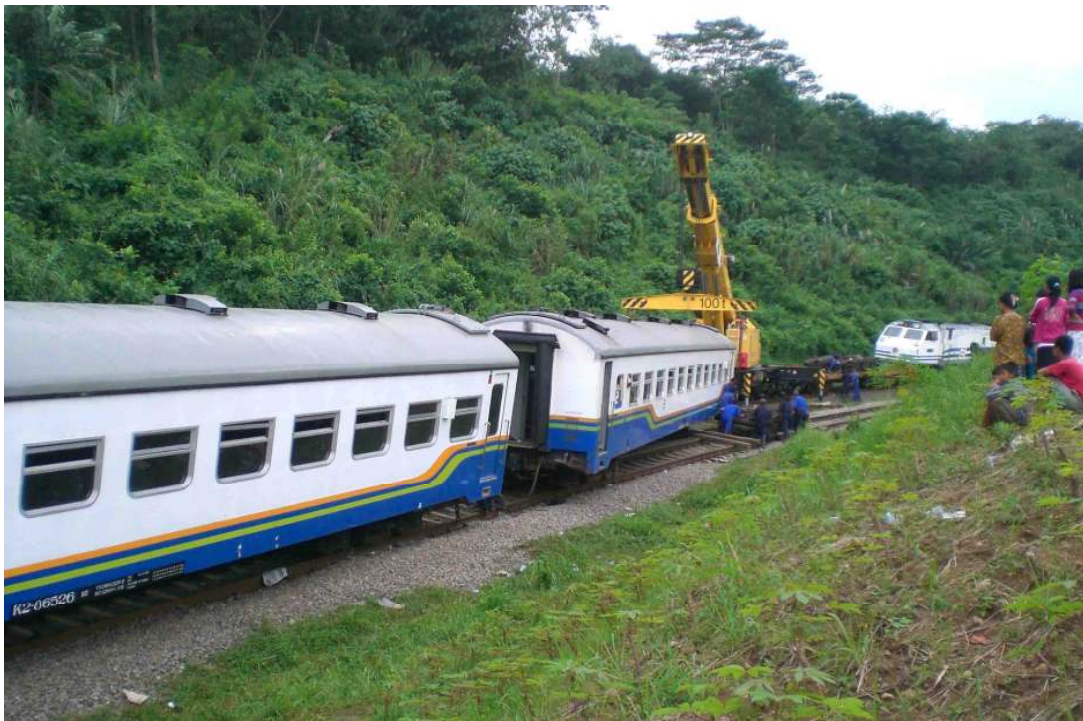
Pada jam 18.50 setelah melalui akhir tempat amblesan, KA 72 mulai anjlok di Km 111+100/200 dan terseret hingga sejauh 700 meter. KA 72 kemudian berhenti di Km 111+700/800 setelah salah satu bogie kereta menyangkut di rel paksa (*check rail*) sepanjang 100 meter.

Gambar 2. KA 72 anjlok di Km 111+100/200 petak jalan antara St. Ciganea – St. Sukatani

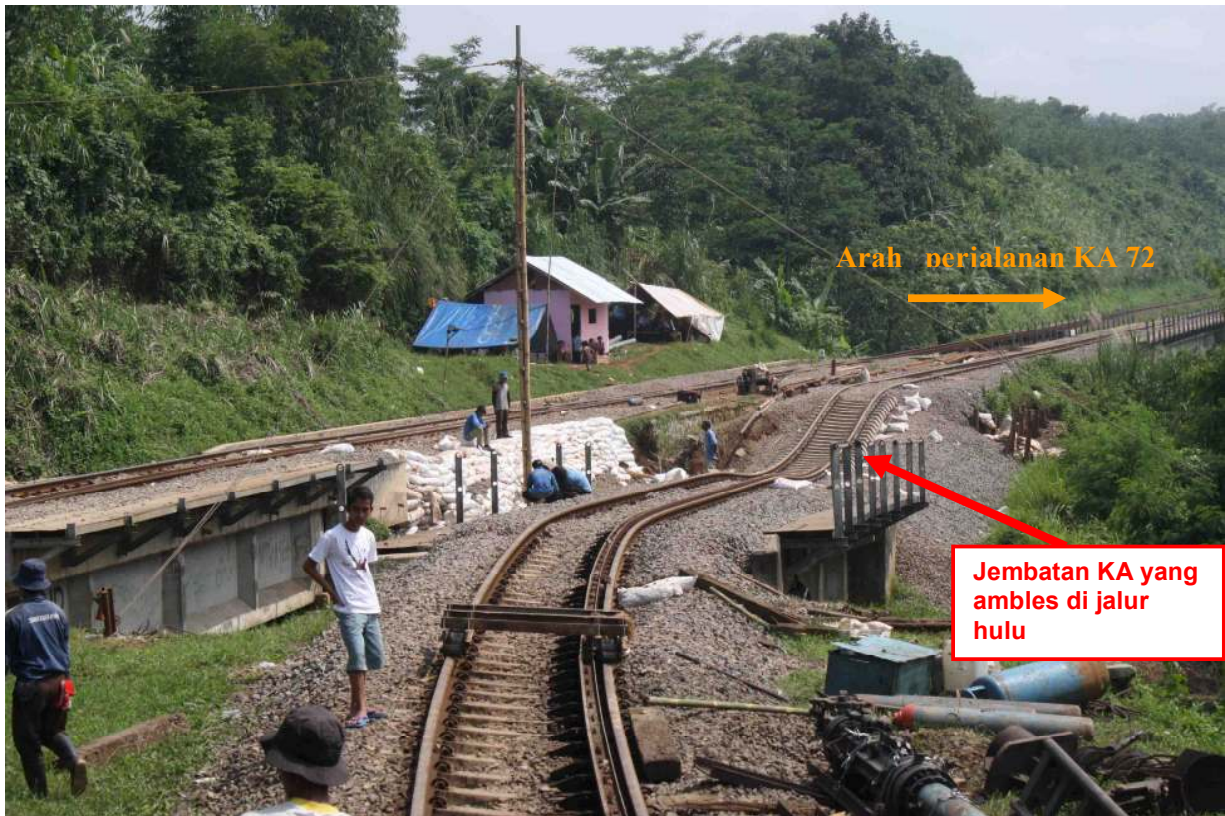
Gambar 3. Amblesan di Km 112+300/400 dan menyebabkan jembatan miring sehingga jalur hulu tidak bisa dilewati KA

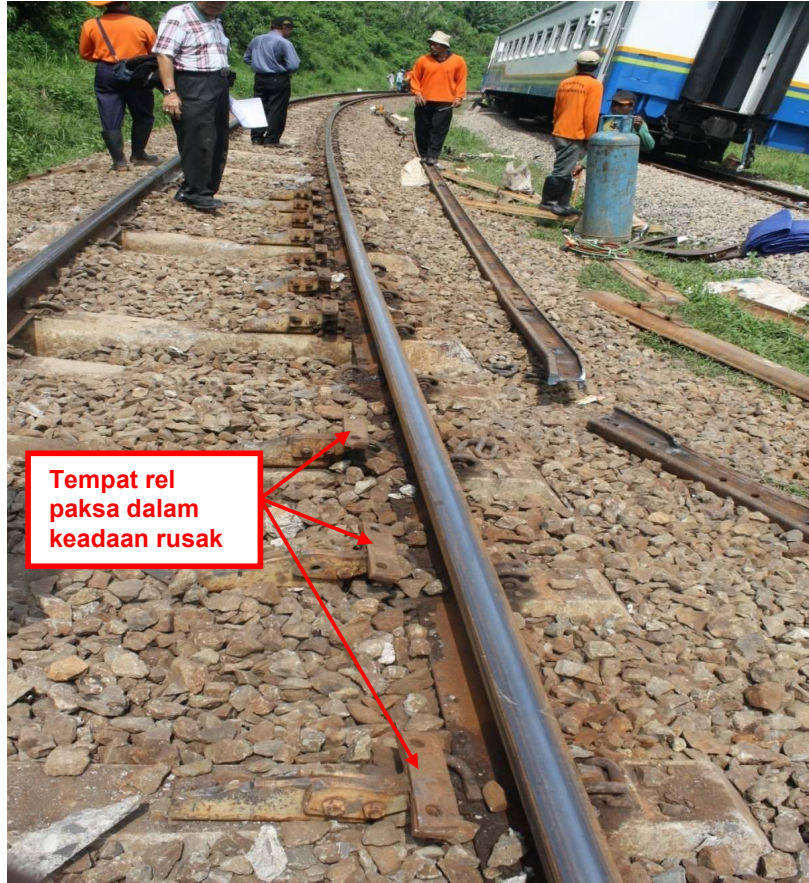
- 1) Rel paksa/rel gongsol bengkok = 100 meter
- 2) Bantalan beton pecah = 250 batang
- 3) Alat penambat rusak = 448 buah

Gambar 4. Rel paksa, bantalan dan penambat jalan rel yang rusak

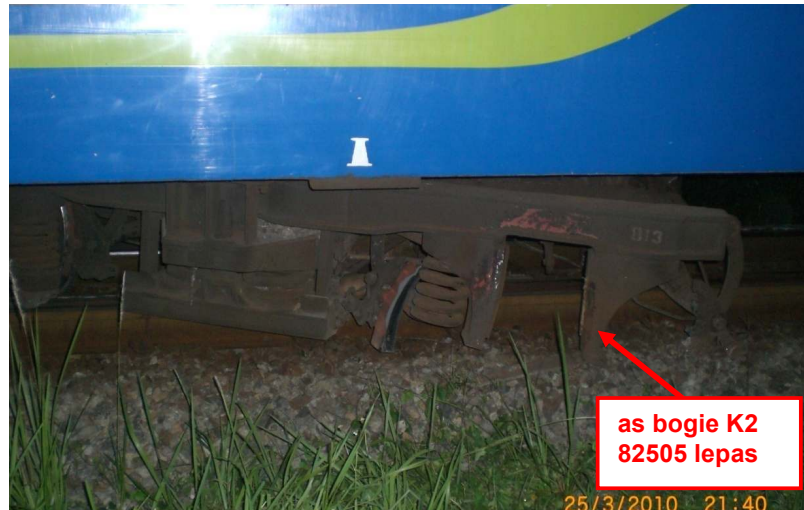
PLH menyebabkan K2 82505 anjlok 4 as dengan 1 as diantaranya terlepas dari bogie serta K2 86526 anjlok 4 as.

Gambar 6. Bogie kereta K2 82505 yang terlepas 1 as perangkat roda

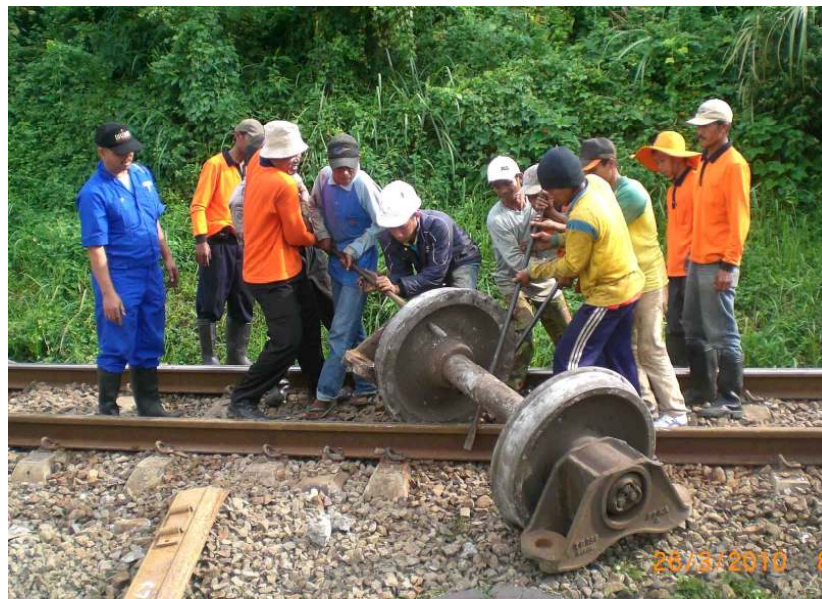
Gambar 7. Salah satu as roda K2 82505 yang terlepas

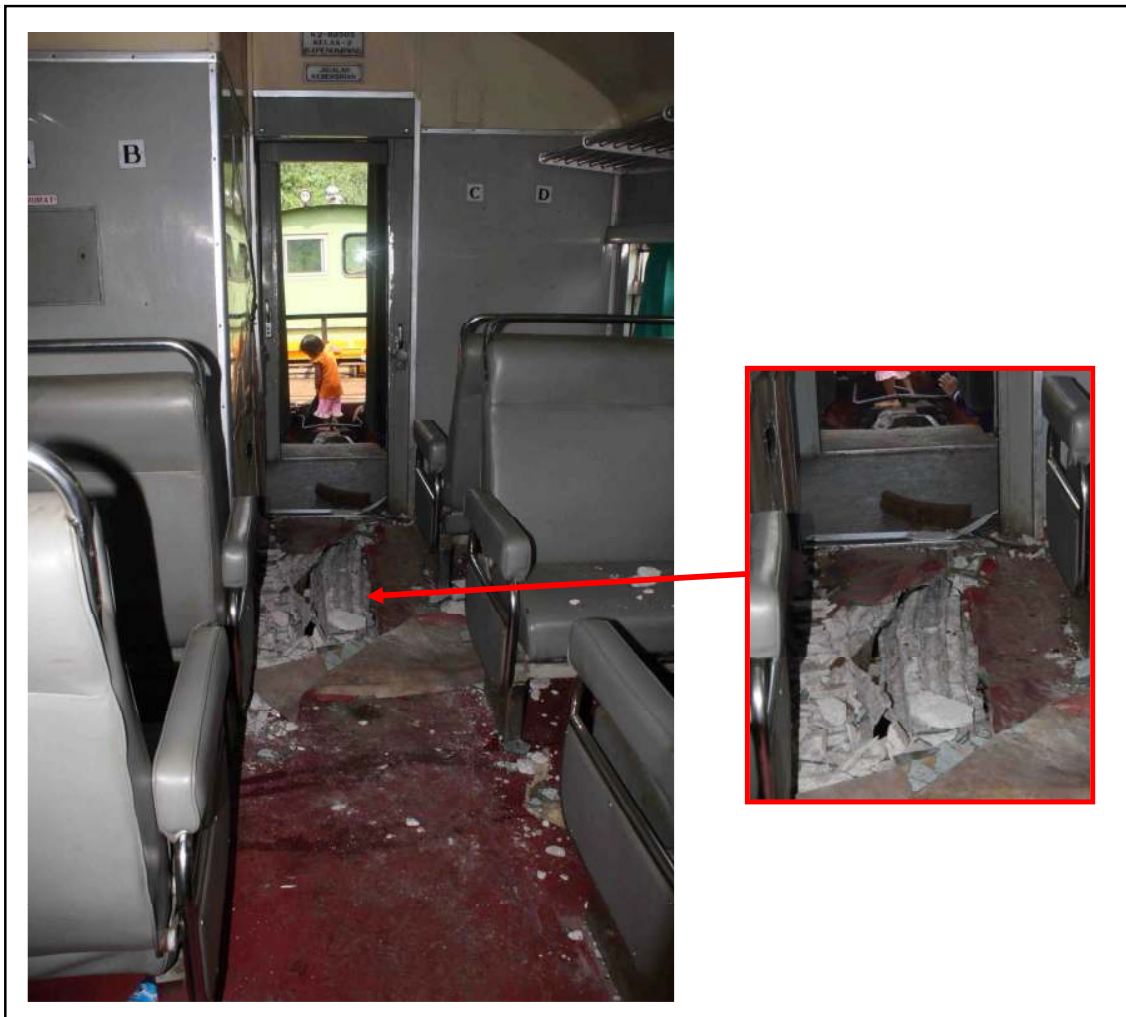
Selain itu, lantai kereta K2 505 rusak karena tertembus rel paksa yang melengkung dan naik ke atas hingga merobek dasar dan lantai kereta.

Gambar 8. Lantai K2 82505 yang robek dan tertusuk rel paksa

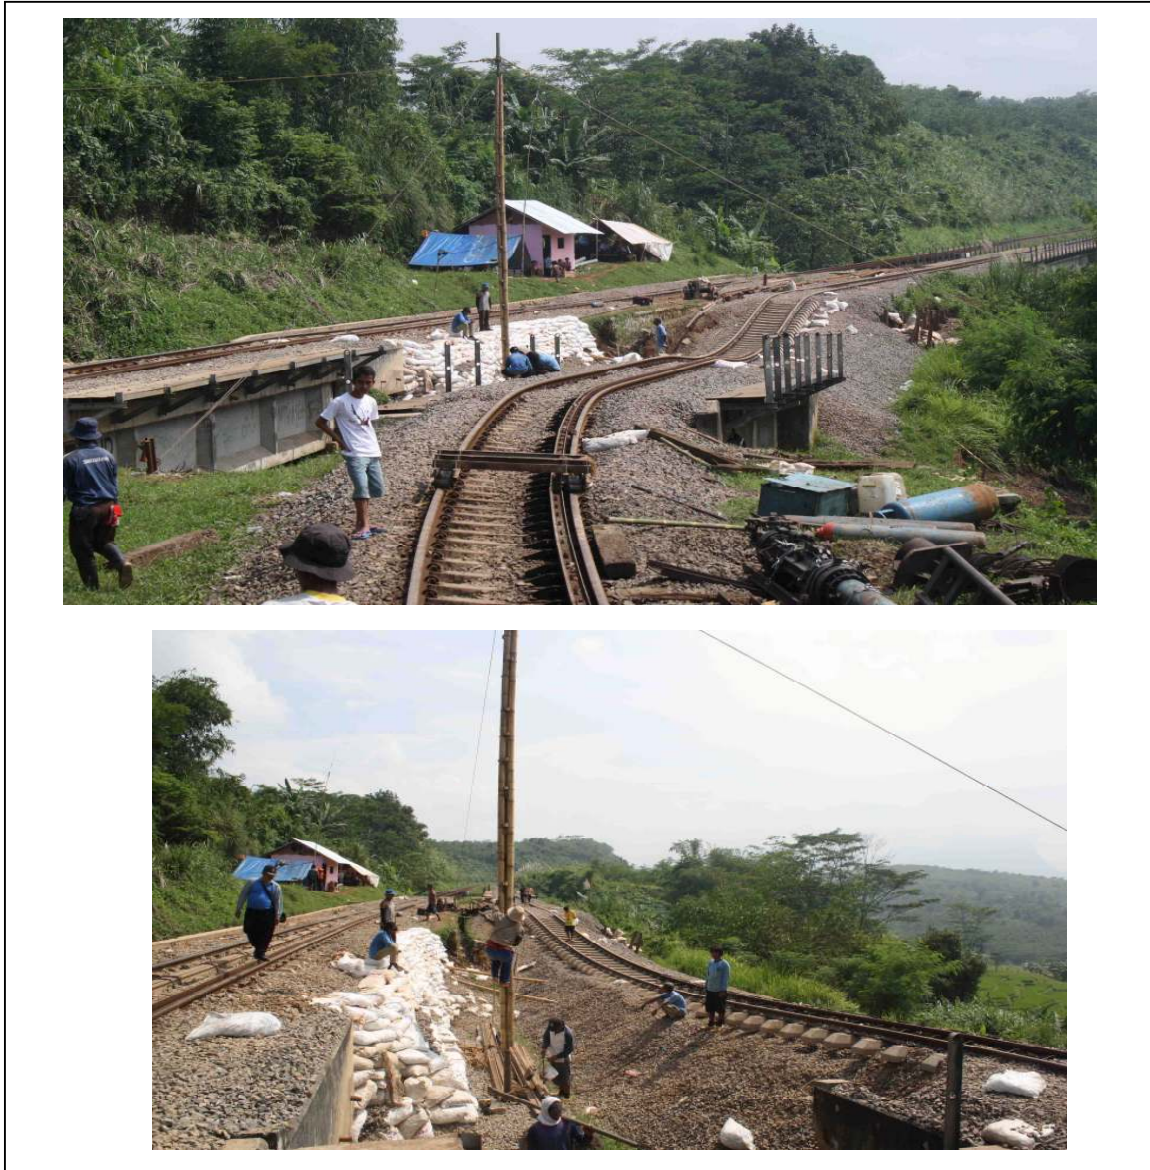
Gambar 10. Jembatan di Km 112 yang ambles/longsor

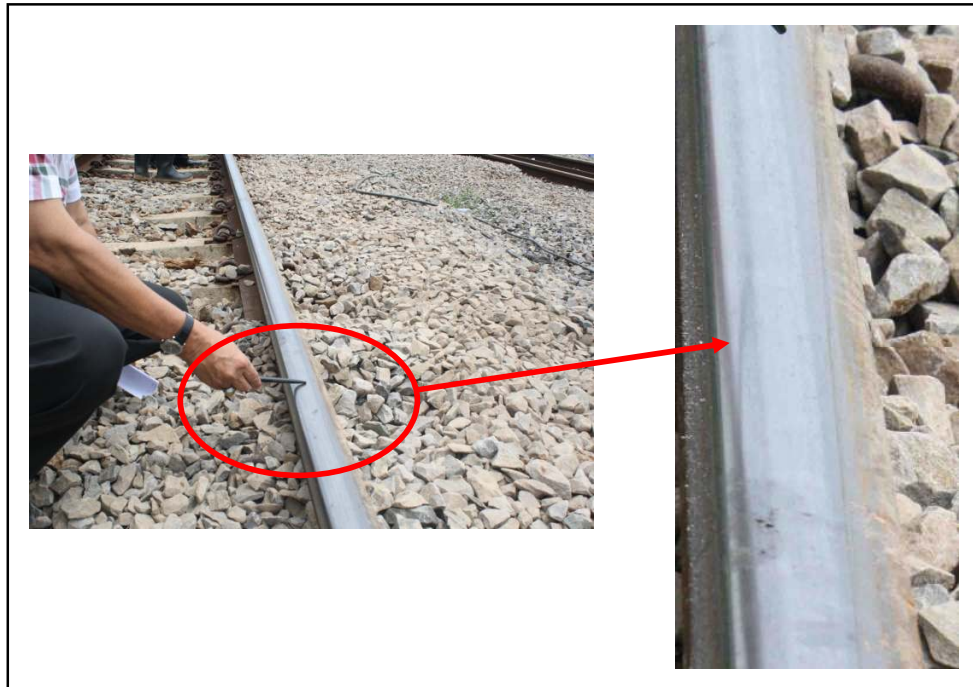
- 8) Pada sekitar 3 meter dari akhir/ujung rel paksa, ditemukan adanya tanda rambatan di kepala rel (kop rel) sepanjang 8 meter.

Gambar 11. Bekas rambatan roda sepanjang 8 meter

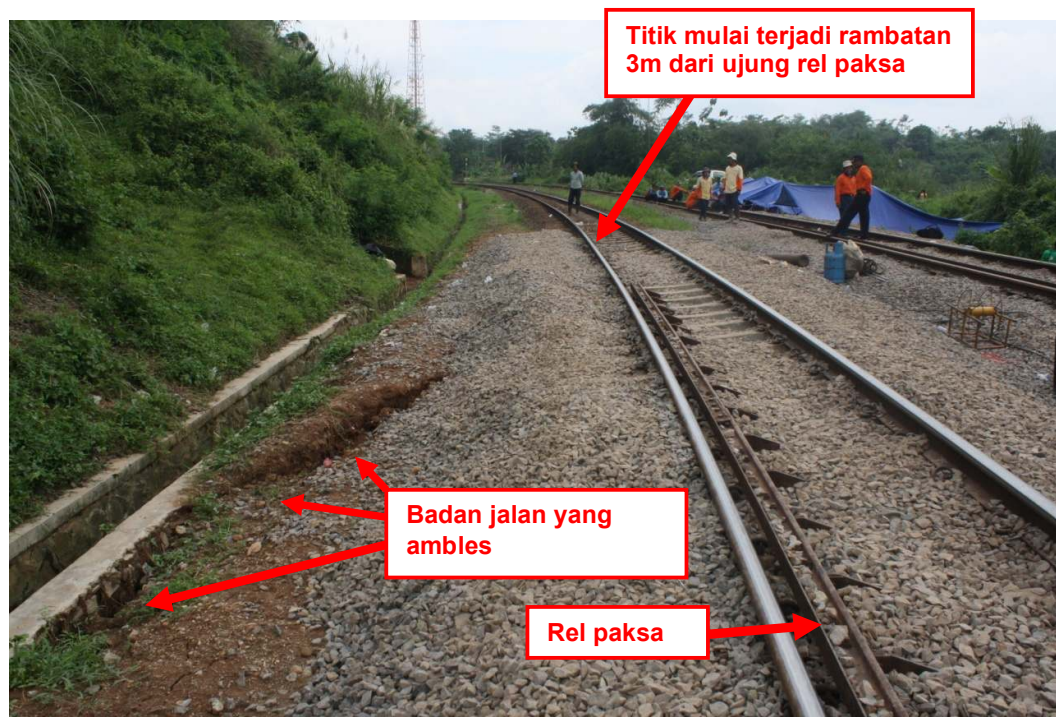
Gambar 12. Amblesan di Km 111+100/200 dan tanda bekas rambatan

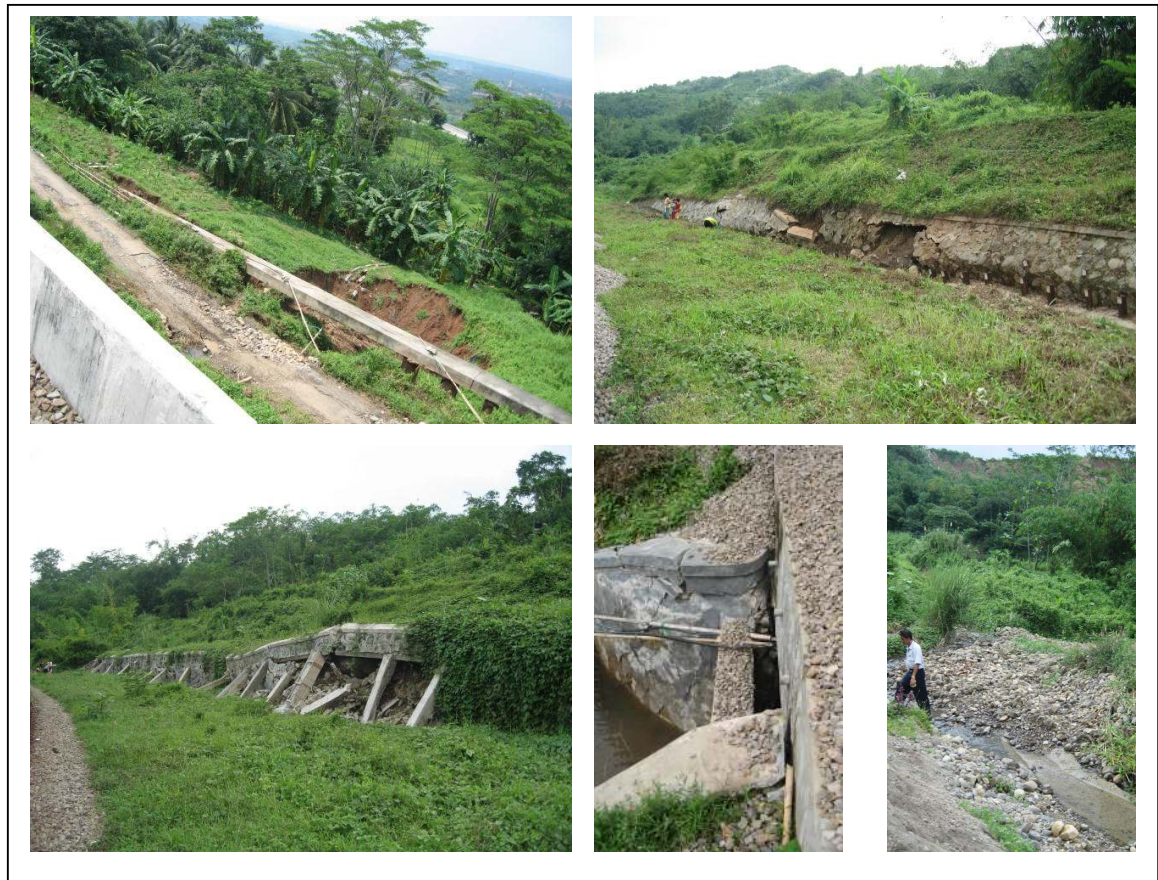
Gambar 13. Beberapa kondisi amblesan/longsor di wilayah Daop II Bandung PT Kereta Api Indonesia (Persero)

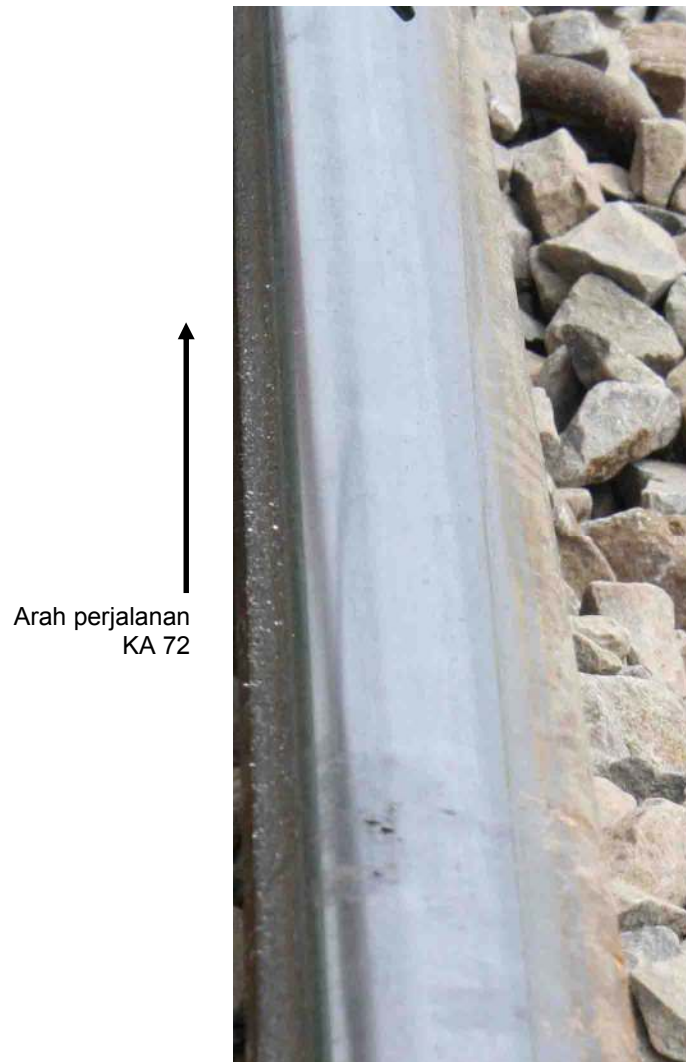
Gambar 15. Goresan (*marking*) pada kepala rel sebelah kanan (arah perjalanan KA)

Saat K2 82505 anjlok 1 as, masinis tidak dapat merasakan proses anjlokkan karena KA sedang berada ditanjakan 16%. Saat itu masinis sedang menambah tenaga KA (power) melalui throttle handle sehingga KA baru berhenti setelah tertahan rel gongsol (check rail). Rel gongsol tersebut kemudian melengkung naik dan menembus lantai kereta.

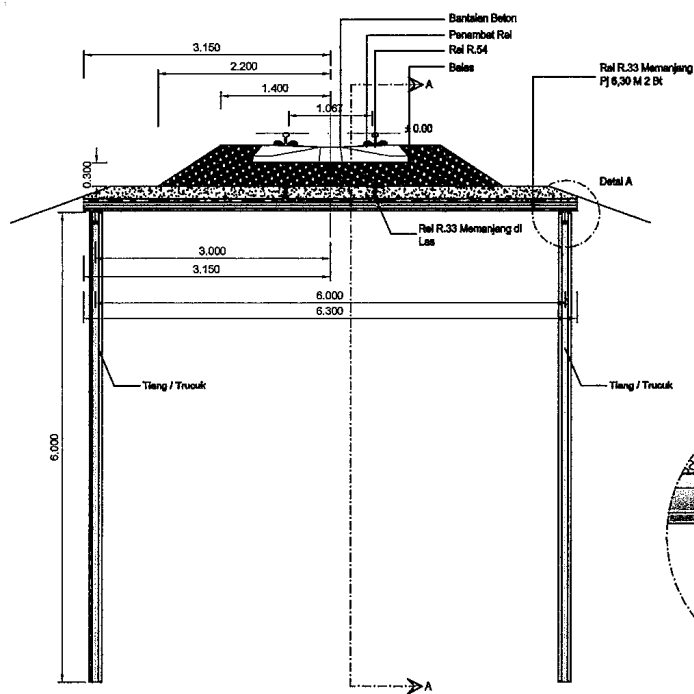
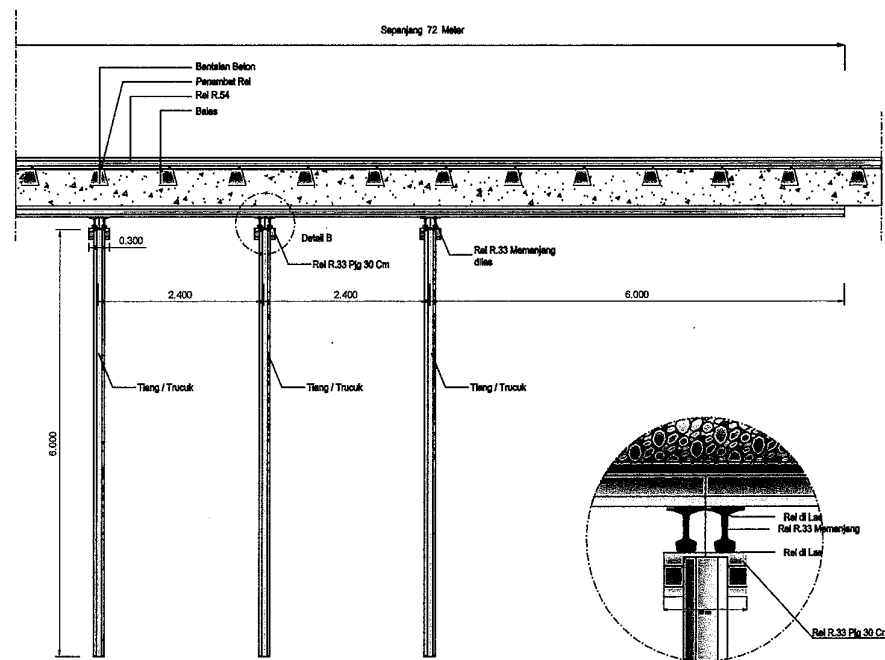
Gambar 16. Portal Seno di Daop II Bandung PT Kereta Api Indonesia (Persero)

Meskipun demikian, tim investigasi tidak menemukan adanya data perhitungan peningkatan perkuatan kestabilan jalan rel setelah pemasangan Portal Seno sehingga tidak dapat disimpulkan bahwa terdapat peningkatan keselamatan perjalanan KA setelah dilakukan pemasangan Portal Seno.

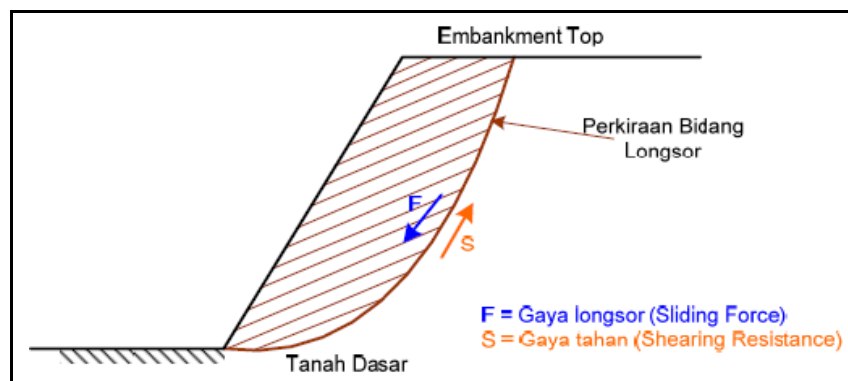
- a. Ketika terjadinya hujan dengan curah yang besar, air hujan meresap ke dalam lereng menjadikan badan jalan jenuh air sehingga massa tanah di

lereng akan bertambah. Penambahan massa tanah ini mengakibatkan membesarnya gaya longsor (*sliding force/F*).

Gambar 19. Mekanisme terjadinya longsoran

- b. Sebaliknya besarnya air yang meresap ke dalam tanah menyebabkan kohesi tanah mengecil dan mengakibatkan berkurangnya gaya tahan (*shearing resistance/S*).
- c. Dengan demikian gaya longsor F akan menjadi lebih besar daripada gaya tahan S .
- d. Karena kemiringan tanah timbunan yang cukup curam dan massa tanah yang jenuh air maka massa tanah bergerak dan menyebabkan badan jalan longsor.
