KNKT – 10 – 11 – 10 – 02

**LAPORAN HASIL INVESTIGASI  
KECELAKAAN KERETA API**

**ANJLOKAN KA 60 CIREBON EKSPRES**

**KM 169 + 718  
PETAK JALAN ANTARA ST. TERISI – ST. TELAGASARI,  
JAWA BARAT**

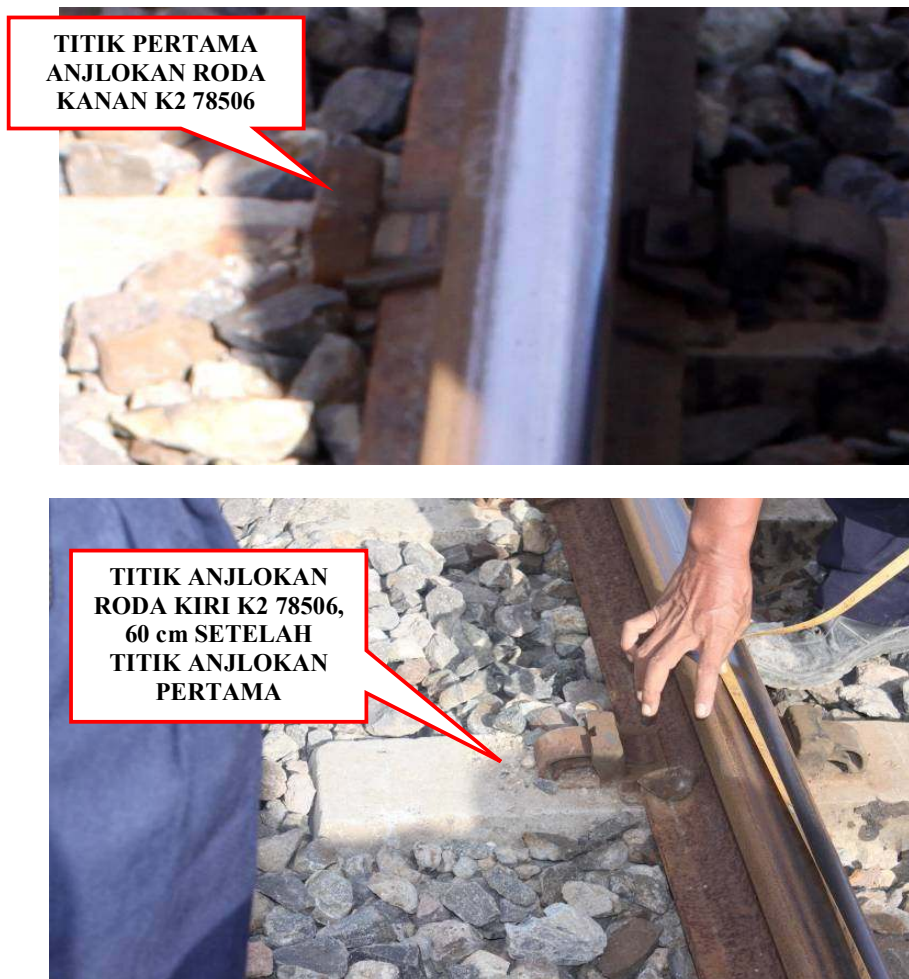
Anjlokkan KA 60 disebabkan oleh patahnya as belakang bagian kanan di bogie belakang pada kereta ke-2, yaitu K2 78506. Hal ini terlihat dari adanya bekas anjlokkan roda pada bantalan sisi kanan dalam jalan rel di Km 169+718, sedangkan sisi kiri jalan rel tidak ada bekas anjlokkan roda.

Setelah jarak  $\pm$  60 cm dari lokasi anjlokkan pertama, baru terlihat bekas anjlokkan roda KA pada sisi kanan dalam dan sisi kiri luar jalan rel. Dengan demikian, dapat diperkirakan bahwa as roda belakang dari kereta K2 78506 mengalami anjlokkan pada kedua rodanya.

**Gambar 4.** Titik awal anjlokkan KA 60

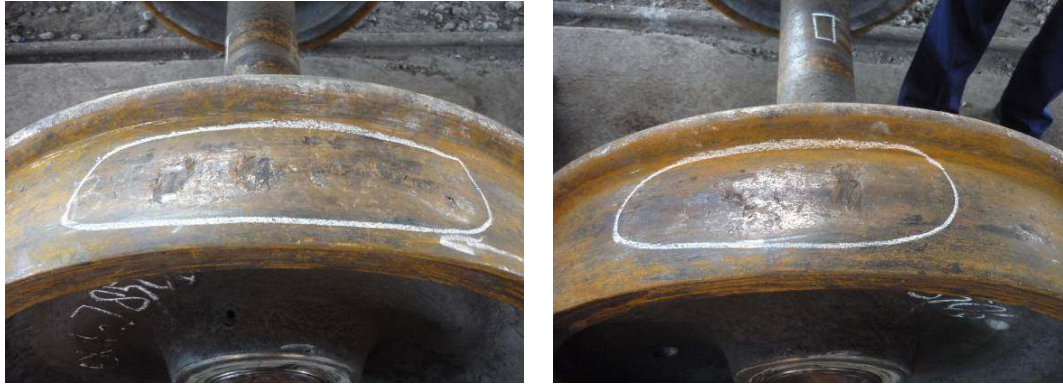
Dari hasil penelitian, diketahui bahwa patahnya as kereta K2 78506 disebabkan oleh kelelahan (*fatigue*), hal ini dimungkinkan karena terdapat ketidakrataan (benjolan) di dua tempat pada bidang jalan keping roda. Selama kereta api berjalan, benjolan ini menimbulkan pukulan yang terus menerus terhadap as roda sehingga menyebabkan patahnya as roda pada bagian yang konstruksinya lemah.

**Gambar 7.** Bagian roda yang dilingkari menunjukkan tempat benjolan pada roda

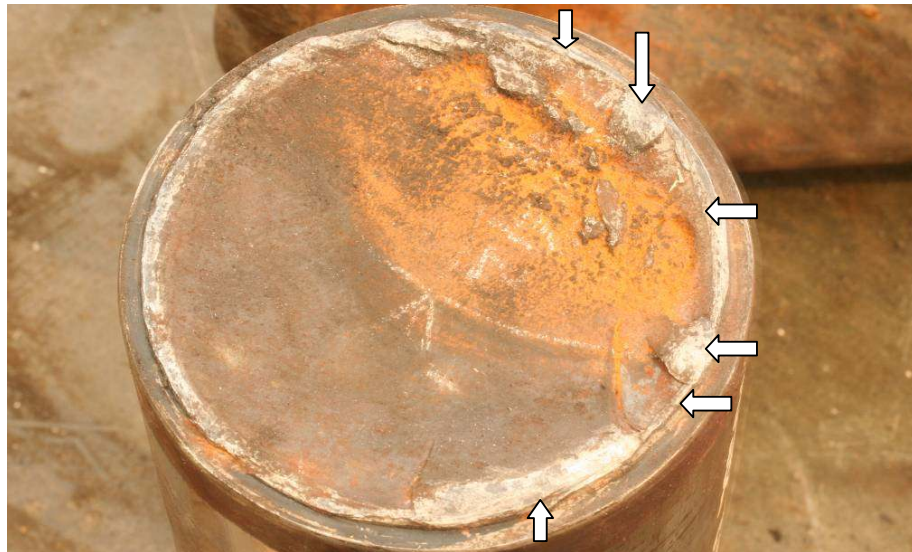
Jenis patahan pada leher as tersebut adalah patah *fatigue* yang berawal dari beberapa lokasi di permukaan leher as dekat *radius fillet*. Retak *fatigue* tersebut merambat hingga separuh penampang dan akhirnya patah. Luasnya daerah retak *fatigue* menunjukkan bahwa perambatan retak *fatigue* tersebut telah berlangsung cukup lama. Awal retak *fatigue* bukan dari seluruh lingkaran leher as, melainkan dari beberapa titik dari lingkaran leher. Fakta ini menunjukkan bahwa penyebab awal retak bukan *overheating* pada leher as (as panas), melainkan oleh adanya

beban lebih dari roda yang keropos pada beberapa lokasi di telapak roda (**Gambar 8**). Keropos “bawaan” (cacat manufaktur) pada telapak roda menyebabkan terjadinya beban kejut (*impact*) pada roda dan as.

**Gambar 8.** Tanda panah menunjukkan proses retakan

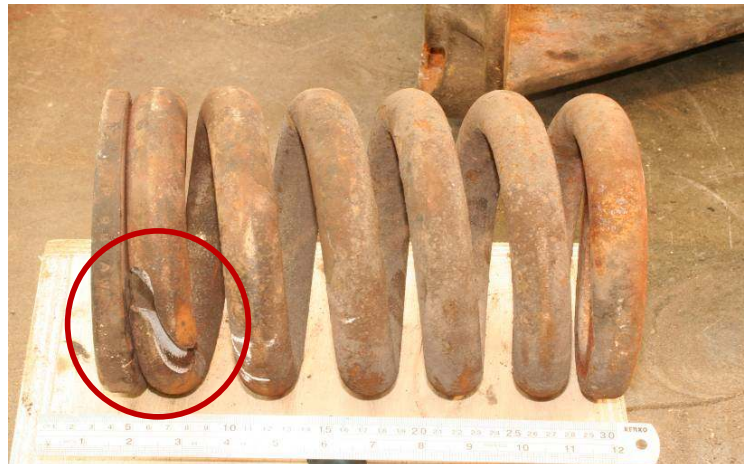
**Gambar 9.** Pegas dukung pada bogie K2 78506 patah

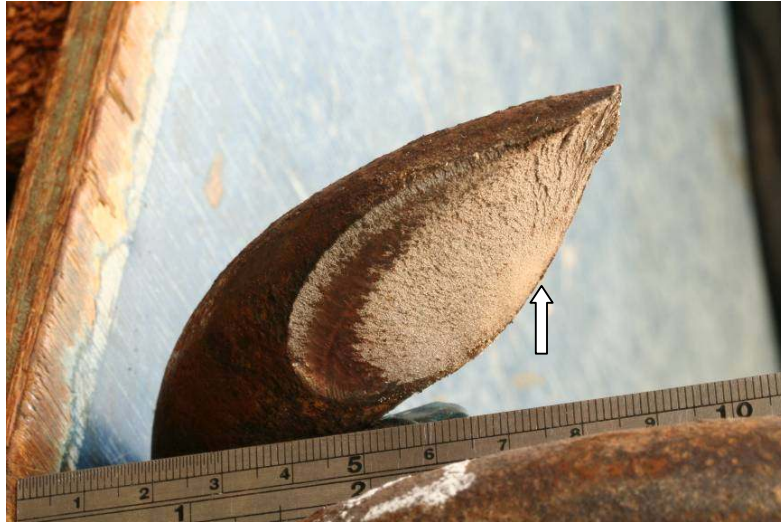
Detail permukaan patahan pegas dukung sebagaimana ditunjukkan dalam **Gambar 10** menunjukkan bagian retak lelah yang relatif sempit, sementara bagian patah akhir (*final failure*) sangat luas. Hal ini menunjukkan bahwa beban yang mematahkan pegas dukung tsb sangat besar, yaitu pada saat kereta telah anjlok.

**Gambar 10.** Tanda panah menunjukkan titik awal retak *fatigue*
