**KOMITE NASIONAL KESELAMATAN TRANSPORTASI  
REPUBLIK INDONESIA**

**FINAL**  
**KNKT.15.02.01.02**

**LAPORAN INVESTIGASI KECELAKAAN PERKERETAAPIAN  
ANJLOKAN KA 2911 ANGKUTAN BARANG ISI CPO  
DI KM 10+690 EMPLASEMEN ST. TITIPAPAN  
LINTAS ST. MEDAN – ST. BELAWAN  
SUMATERA UTARA  
19 FEBRUARI 2015**

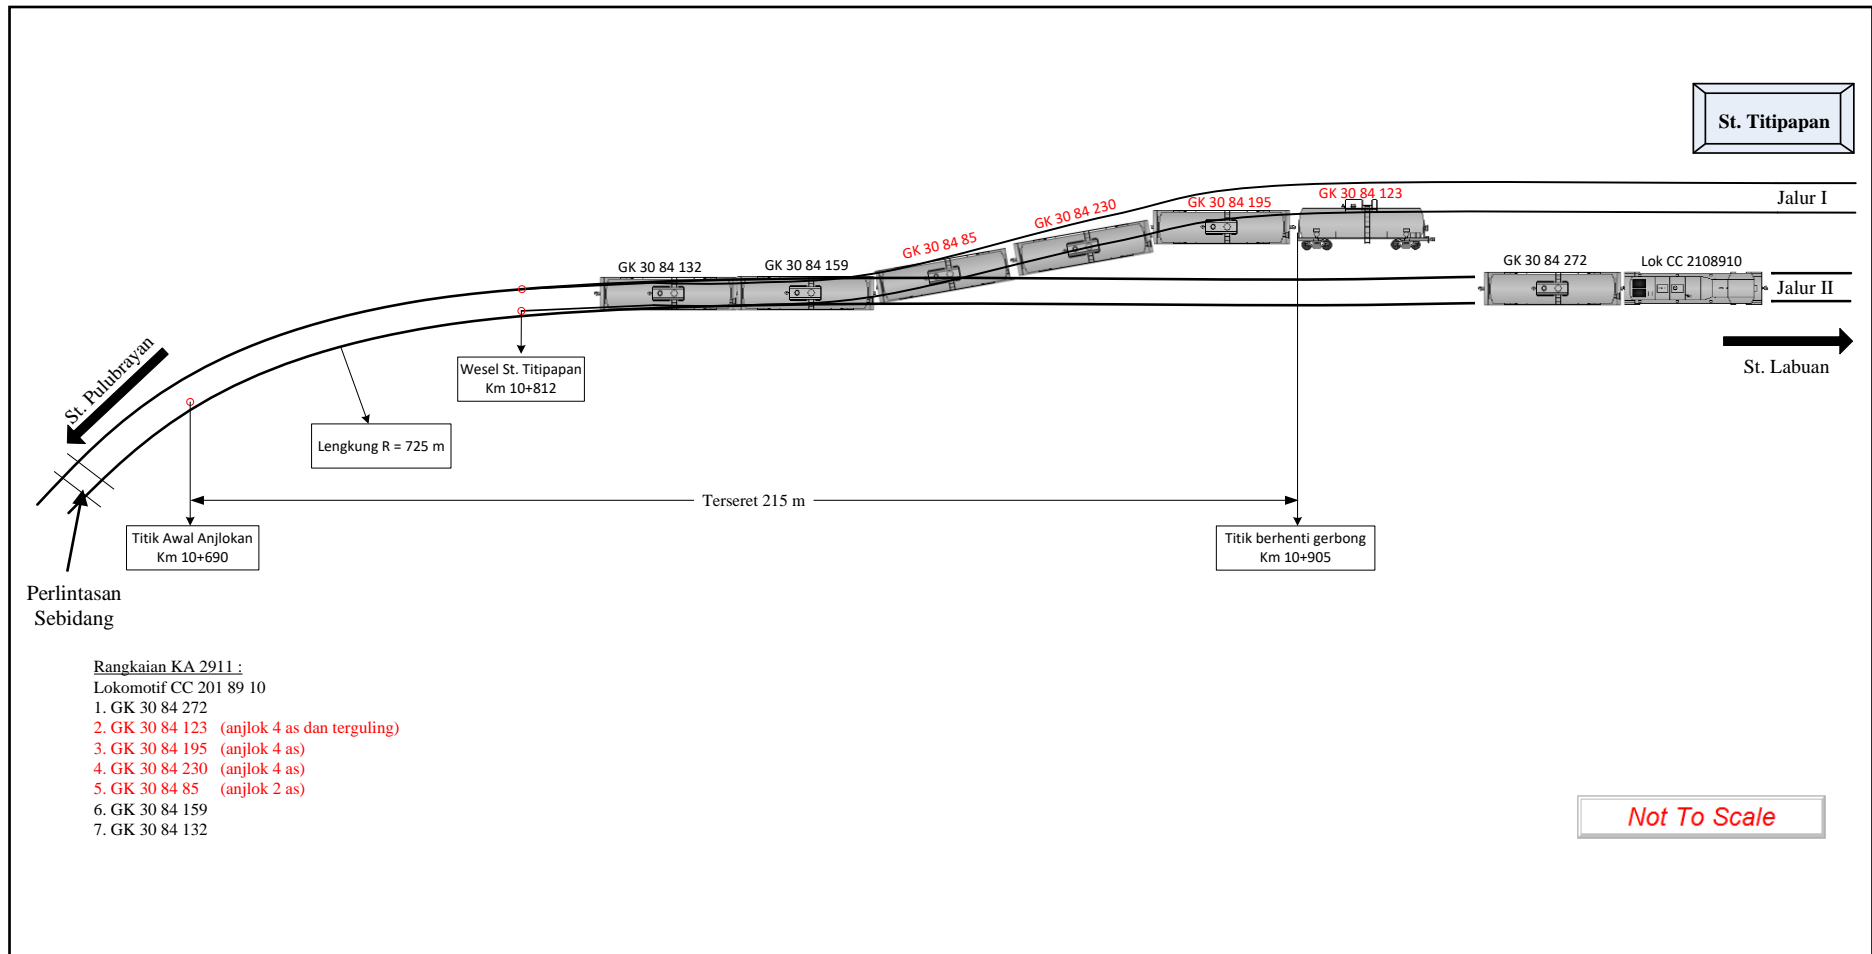
Pada pukul 05.31 WIB, terjadi anjlok KA 2911 di km 10+690 emplasemen St. Titipapan pada jalan rel yang terletak di lengkung penuh dengan Radius (R) = 725 m. Roda sebelah kiri bogie depan gerbong ke-2 (GK 30 84 123) jatuh ke arah luar jalur dan roda sebelah kanan jatuh di dalam jalur namun KA 2911 masih berjalan menuju ke arah St. Labuan.

Pada saat melewati wesel St. Titipapan di km 10+812 arah St. Labuan, Lokomotif CC 201 89 10 dan gerbong ke-1 (GK 30 84 10) berjalan lurus ke jalur II sesuai kedudukan lidah wesel. Gerbong ke-2 (GK 30 84 123) yang sudah anjlok masuk ke jalur I arah belok diikuti 7 gerbong dibelakangnyadan berhenti di km 10+905 setelah terseret sejauh 215 m.

Gambar 1. Sketsa anjlokkan KA 2911 di km 10+690 emplasemen St.Titipapan

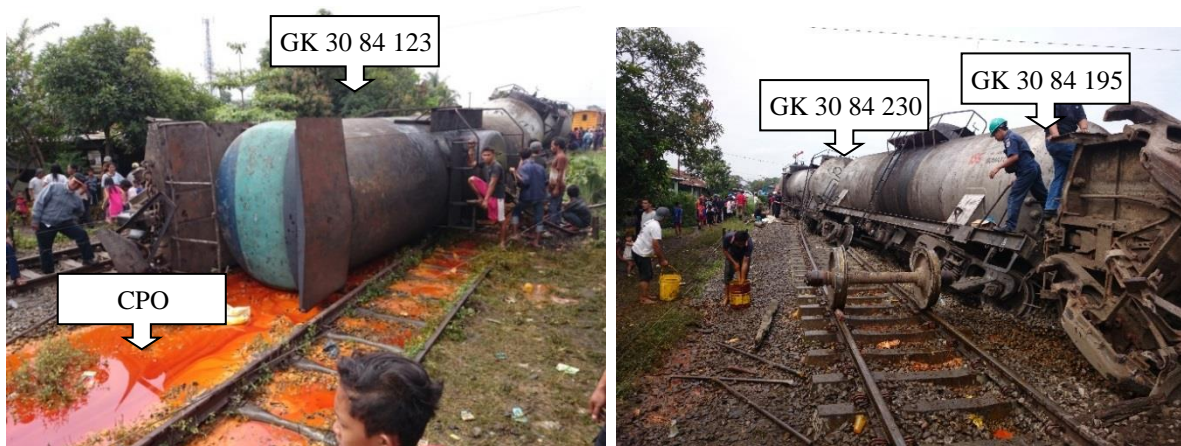
Anjlok 4 (empat) as dan terguling dengan muatan CPO (Crude Palm Oil)/ Minyak Kelapa Sawit tumpah di antara jalur I dan jalur II St. Titipapan, dengan kondisi sebagai berikut:

**Gambar 3.** Gerbong ke-2 (GK 30 84 123) yang anjlok dan terguling (kiri) serta 5 (lima) gerbong di belakangnya (kanan)

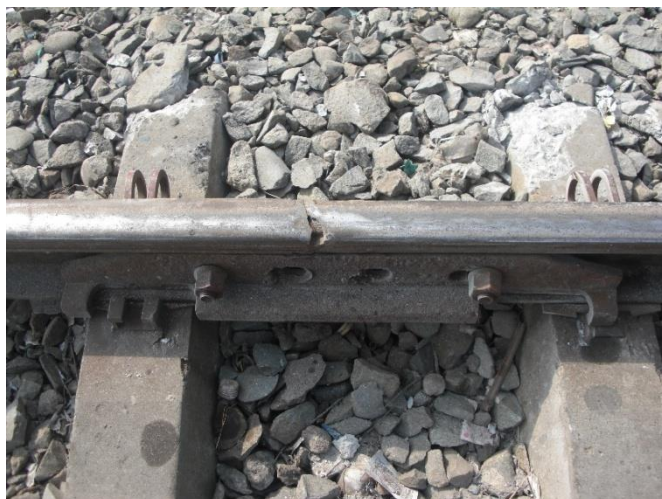
Ditemukan 3 (tiga) buah sambungan rel bekas pengelasan akibat rel patah dan disambung menggunakan pelat sambung dengan jumlah baut sambung yang tidak lengkap hanya dua buah baut (**Gambar 4**).

**Gambar 4.** Kondisi sambungan rel yang patah disambung dengan pelat sambung di lokasi kejadian

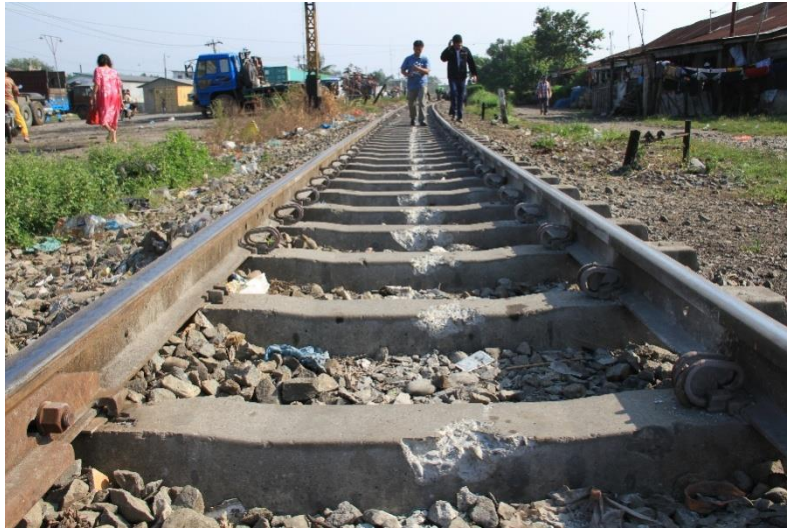
- 9) Balas/batu pecah: berdasarkan pengamatan tim di lokasi, volume batu balas kurang (**Gambar 5**).

**Gambar 5.** Kondisi jalan rel dengan balas kurang di lokasi kejadian

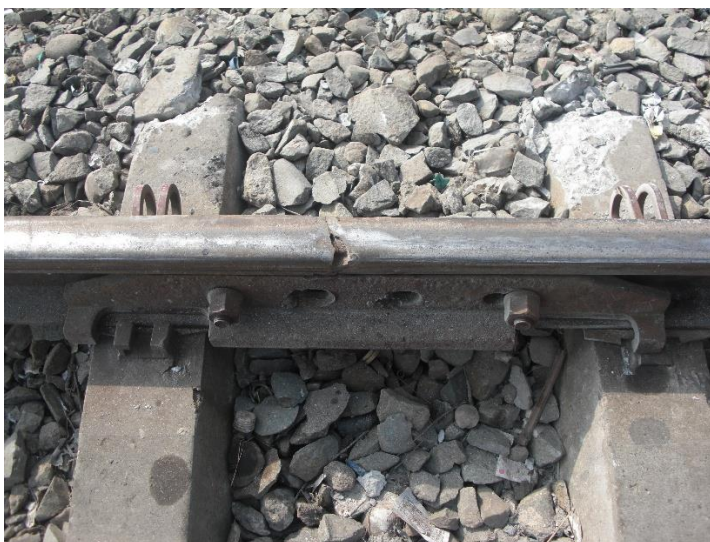
- 1) Berdasarkan temuan di lapangan terdapat rel patah bekas sambungan pengelasan yang disambung dengan pelat sambung.

**Gambar 6.** Kondisi sambungan rel yang patah disambung dengan pelat sambung di lokasi kejadian

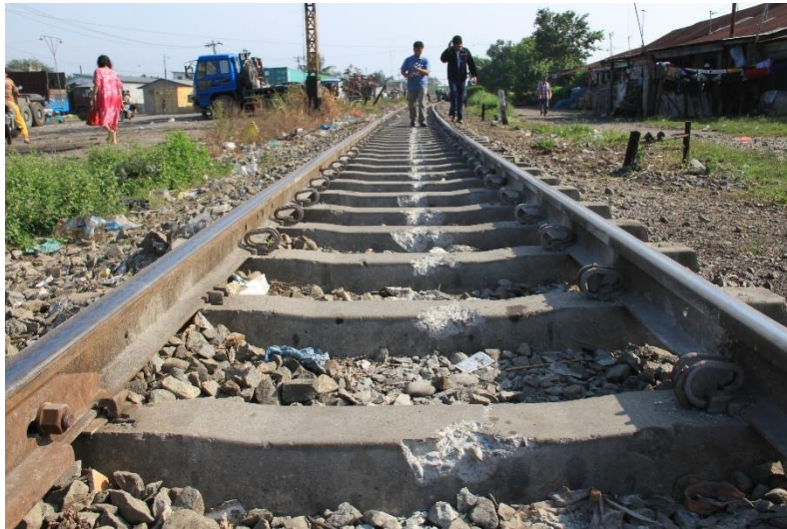
2) Volume balas kurang pada lokasi kejadian.

**Gambar 7.** Kondisi jalan rel dengan balas kurang di lokasi kejadian
