**KOMITE NASIONAL KESELAMATAN TRANSPORTASI  
REPUBLIK INDONESIA**

# **LAPORAN AKHIR**

**LAPORAN INVESTIGASI KECELAKAAN PERKERETAAPIAN**

**TABRAKAN KA 3026 DENGAN KA 3024**

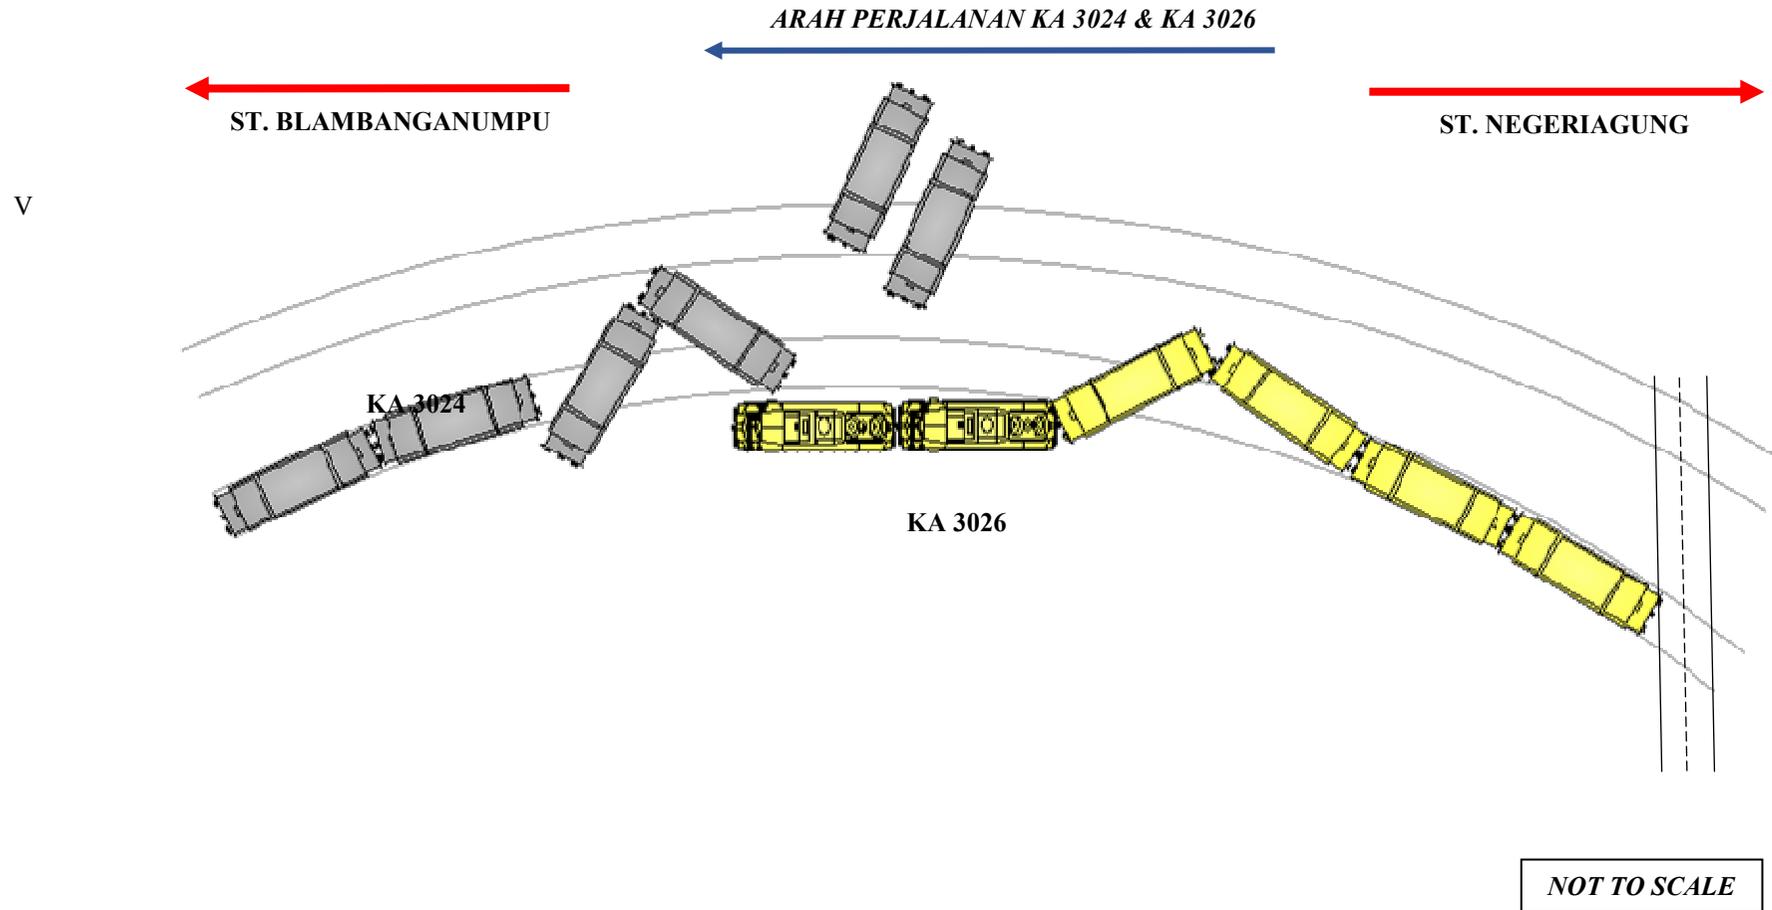
Gambar 2. Sketsa kejadian

Pada saat perjalanan memasuki St. Negeriagung, KA 3026 menabrak KA 3024 yang masih berhenti di Jalur II St. Negeriagung pada pukul 06.45 WIB.

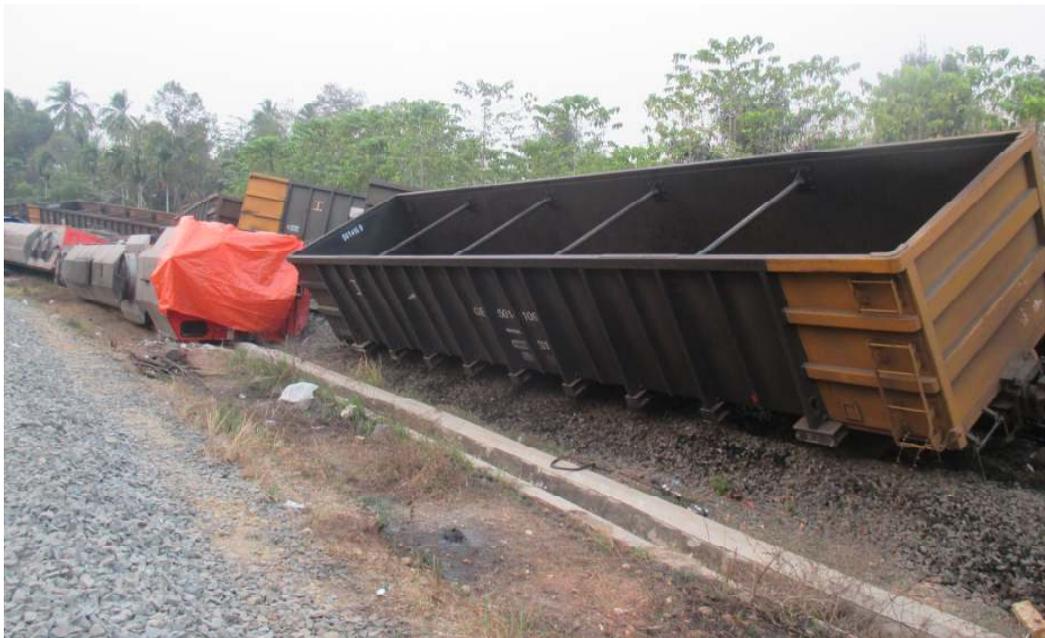
**Gambar 3.** Kondisi KA 3024 dan KA 3026 setelah kejadian

Rangkaian KA 3024 yang ditabrak oleh Lokomotif KA 3026 mengalami kerusakan dan anjlok sebanyak 17 as pada gerbong sebagai berikut :

- a. GB 50 11 646 (gerbong ke-60) anjlok 4 as;
- b. GB 50 11 249 (gerbong ke-59) anjlok 4 as;
- c. GB 50 11 647 (gerbong ke-58) anjlok 4 as;
- d. GB 50 11 244 (gerbong ke-57) anjlok 4 as;
- e. GB 50 11 238 (gerbong ke-55) anjlok 1 as.

Kerusakan terjadi pada kedua Lokomotif KA 3026 dan 2 (dua) gerbong dibelakangnya serta anjlok sebanyak 20 as sebagai berikut :

- a. Lokomotif CC 205 13 15 (Lok ke-1) anjlok 6 as;
- b. Lokomotif CC 205 13 26 (Lok ke-2) anjlok 6 as;
- c. GB 50 14 109 (gerbong ke-1) anjlok 4 as;
- d. GB 50 14 353 (gerbong ke-2) anjlok 4 as.

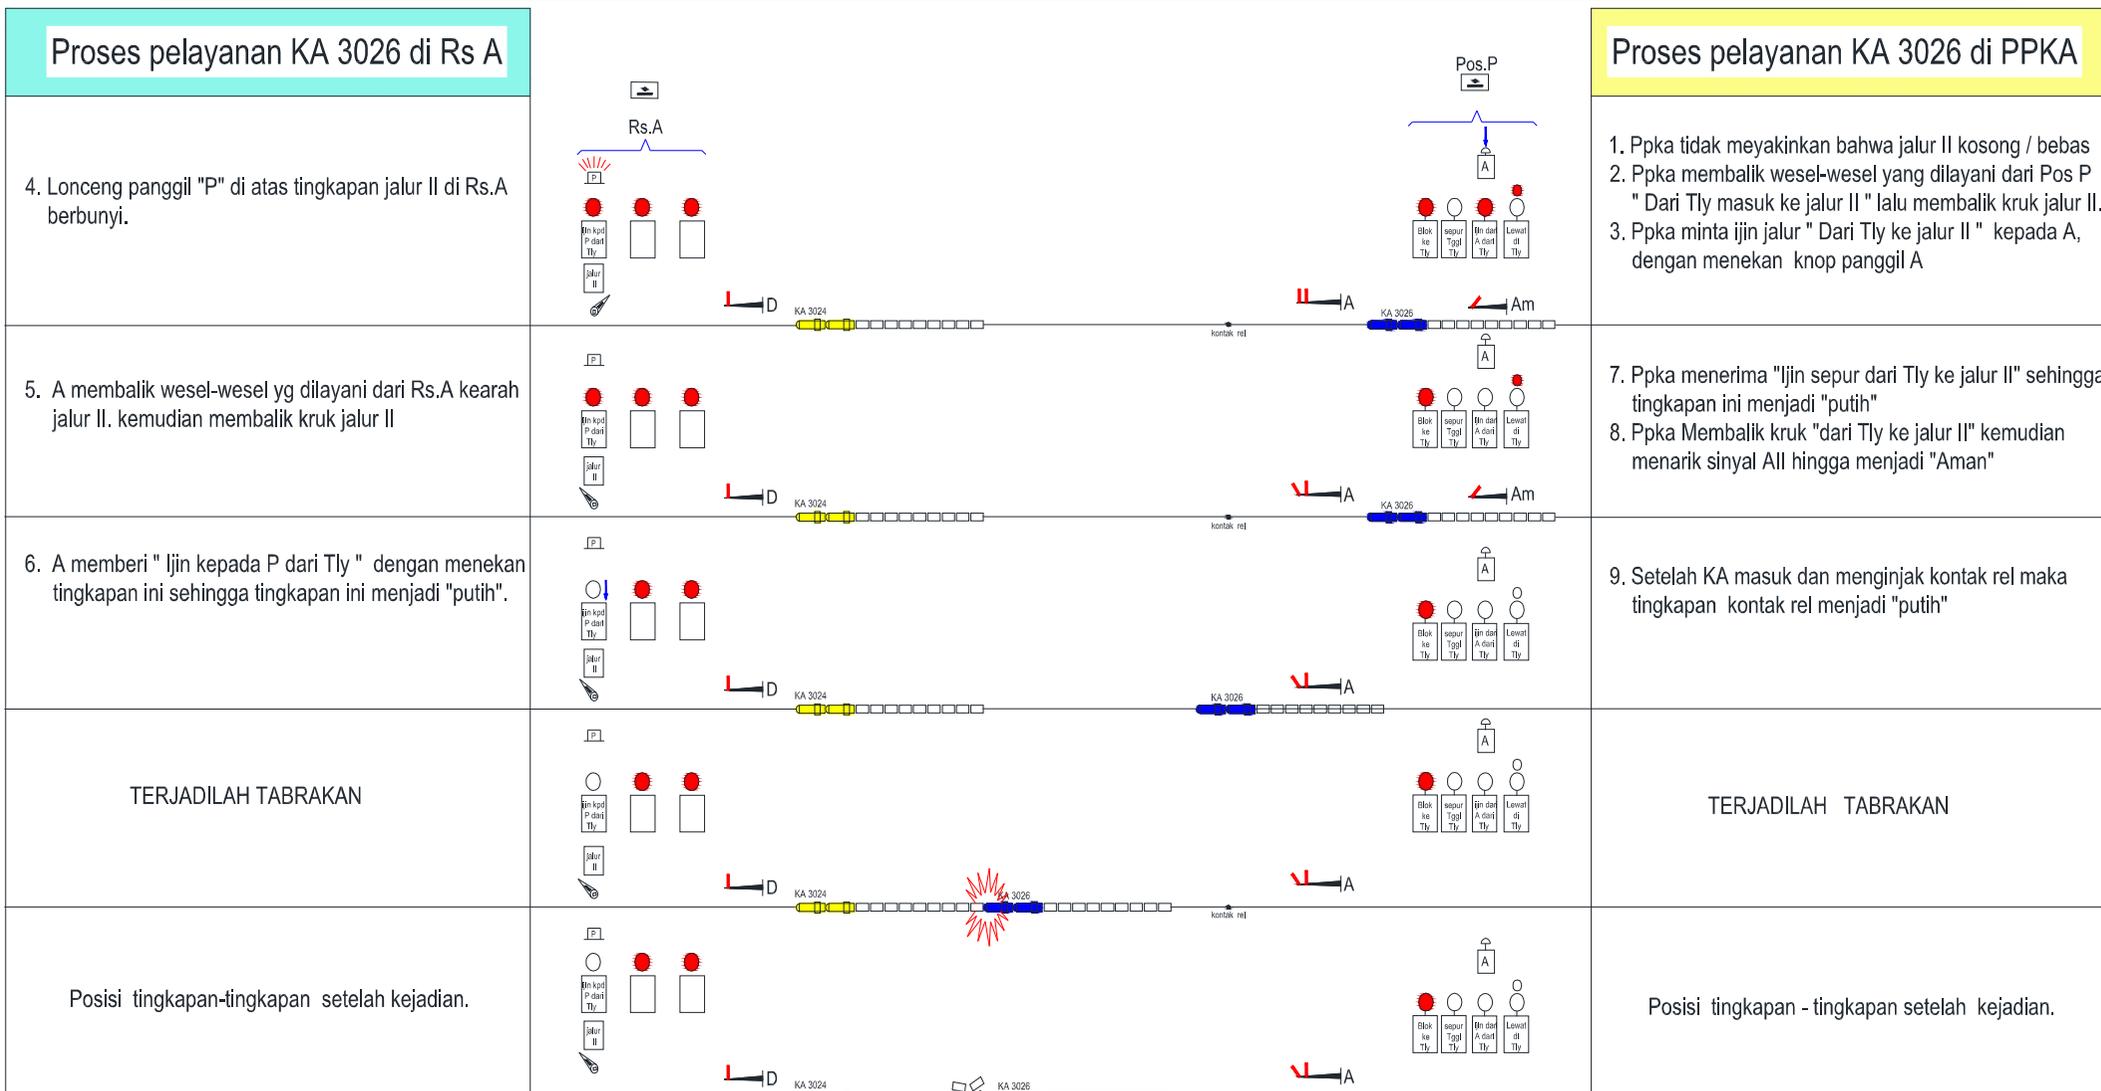
Gambar 11. Proses pelayanan KA 3026 pada saat kejadian

Berdasarkan hal diatas, saat PPKA akan melayani KA 3026 masuk ke jalur II, PPKA tidak menyadari adanya KA 3024 masih BLB di jalur II. Seharusnya PPKA meyakinkan terlebih dahulu bahwa jalur II kosong sebelum melayani KA 3026 masuk ke jalur II. Pada saat PPKA meminta izin kepada JRs A untuk memasukkan KA 3026 ke jalur II, seharusnya JRs A memastikan bahwa jalur tersebut kosong dan menginformasikan kepada PPKA.

Dengan menggunakan data-data faktual terkait kondisi peralatan persinyalan, keterangan-keterangan yang dianggap relevan dan prinsip persinyalan mekanik dengan hubungan blok, maka kronologis realisasi pelayanan KA 3026 oleh PPKA dan JRs A St. Negeriagung pada saat kejadian dapat dilihat pada gambar 11 dan proses pelayanan yang seharusnya dapat dilihat pada gambar 12.

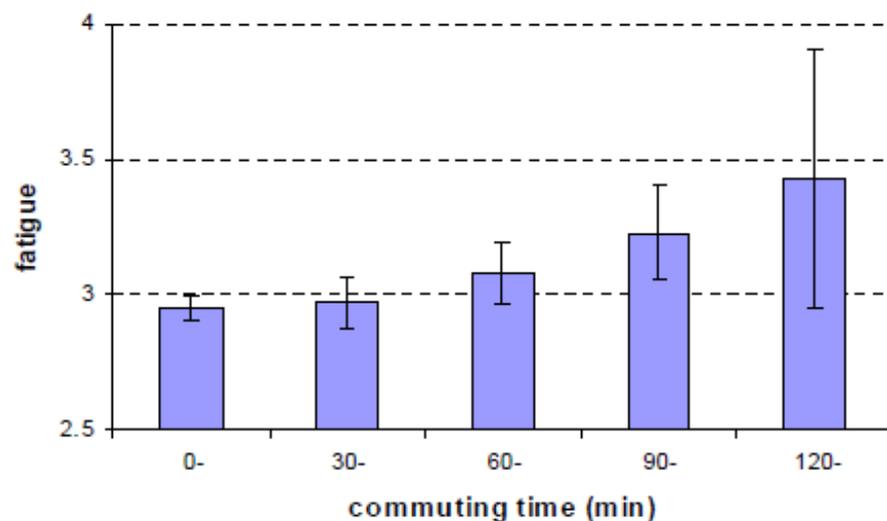
**Gambar 13.** Efek waktu tempuh terhadap tingkat kelelahan<sup>4</sup>

Sehari sebelum terjadinya kecelakaan, ybs. berangkat ke tempat bekerja dengan menggunakan KA S8. Jika diasumsikan ybs. berangkat dari stasiun terdekat dengan tempat tinggal, seharusnya ybs. berangkat dari St. Rejosari yang hanya berjarak  $\pm 6$  km dari Natar, Lampung Selatan. Sesuai info jadwal perjalanan KA S8 rute Tanjungkarang – Kertapati tahun 2015 (Gambar.10), dari St. Rejosari berangkat pukul 08.54 WIB dan tiba di St. Negeriagung pada pukul 11.39 WIB dengan catatan tidak ada keterlambatan. Jadi, asumsi lamanya perjalanan ybs. ketempat tujuan selama sekitar  $\pm 3$  jam (180 menit).

Waktu tempuh antara tempat bekerja dan tempat tinggal juga berkontribusi pada kelelahan. Pada gambar 13, terlihat hubungan antara waktu tempuh (dalam menit) dan tingkat kelelahan. Semakin panjang waktu tempuh ke tempat bekerja, semakin tinggi tingkat kelelahan manusia.
