**KOMITE NASIONAL KESELAMATAN TRANSPORTASI
REPUBLIK INDONESIA**

LAPORAN INVESTIGASI KECELAKAAN PERKERETAAPIAN

ANJLOK KA 3025

DI KM 203+660

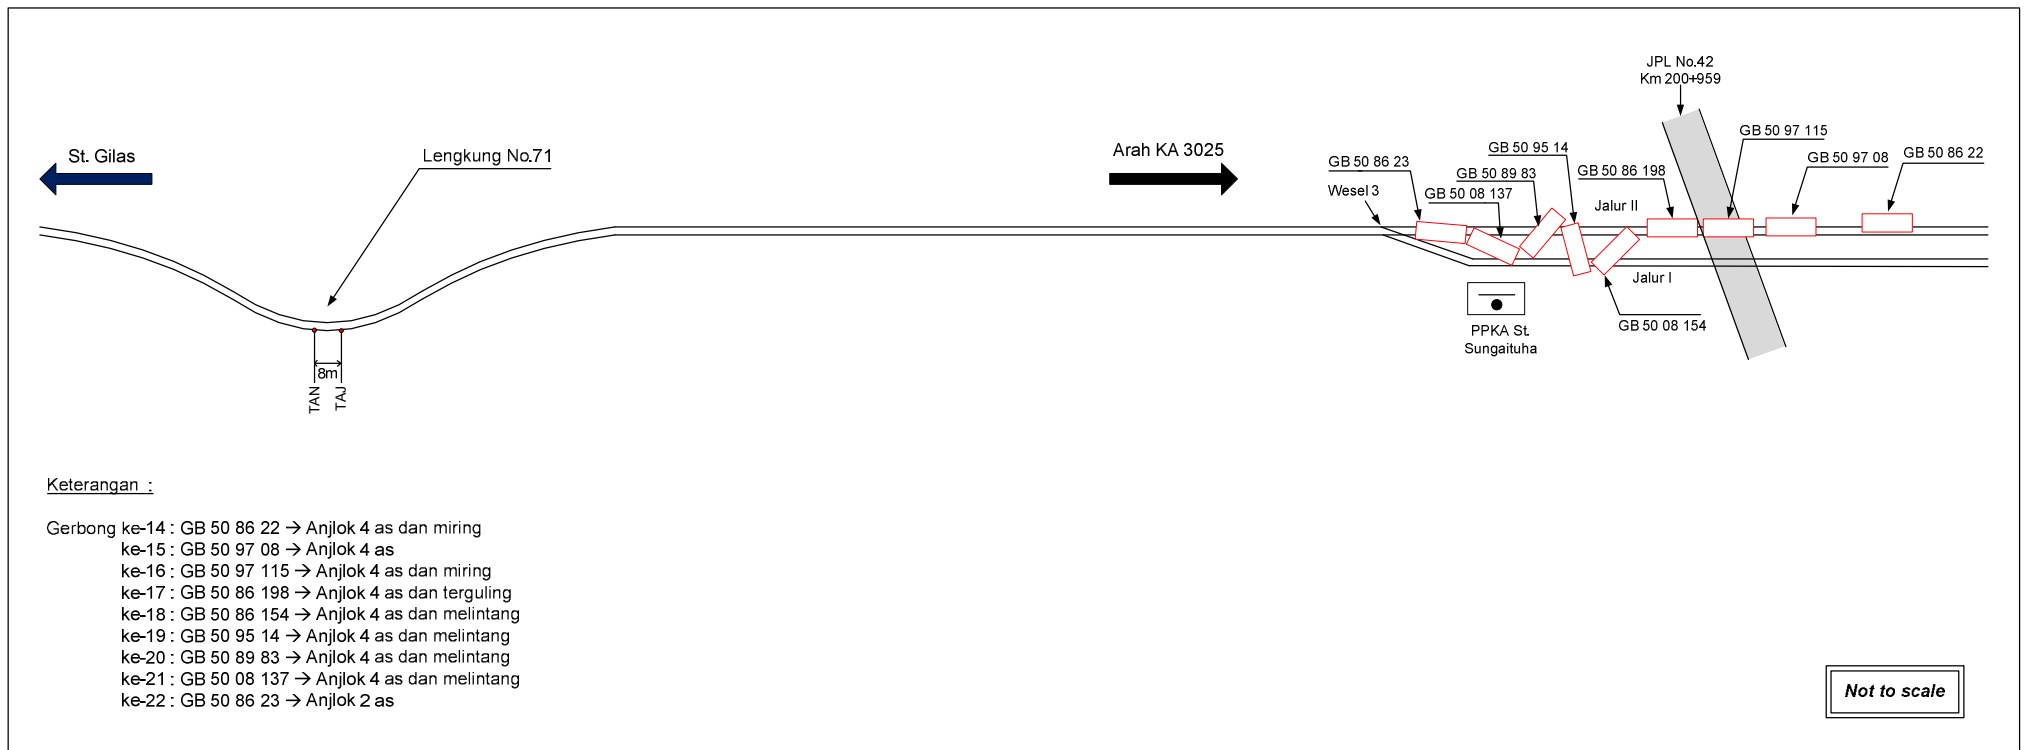
Gambar 2. Sketsa anjlokan KA 3025

Pada saat perjalanan dari St. Gilas menuju St. Sungaituha, KA 3025 mengalami anjlokkan pada Gerbong ke-14 GB 50 86 22 di Km 203+660 pada lengkung penuh (lengkung No. 71) dengan Radius 458 m. GB 50 86 22 yang mengalami anjlokkan tetap melaju dikarenakan masinis KA 3025 tidak mengetahui bahwa rangkaian KA mengalami anjlok.

Gerbong tersebut terseret sejauh $\pm 2,8$ km ke arah St. Sungaituha hingga akhirnya rangkaian KA 3025 dihentikan di emplasemen St. Sungaituha oleh Masinis. Setelah berhenti, diketahui KA 3025 mengalami anjlokkan mulai dari gerbong ke-14 sampai ke-22.

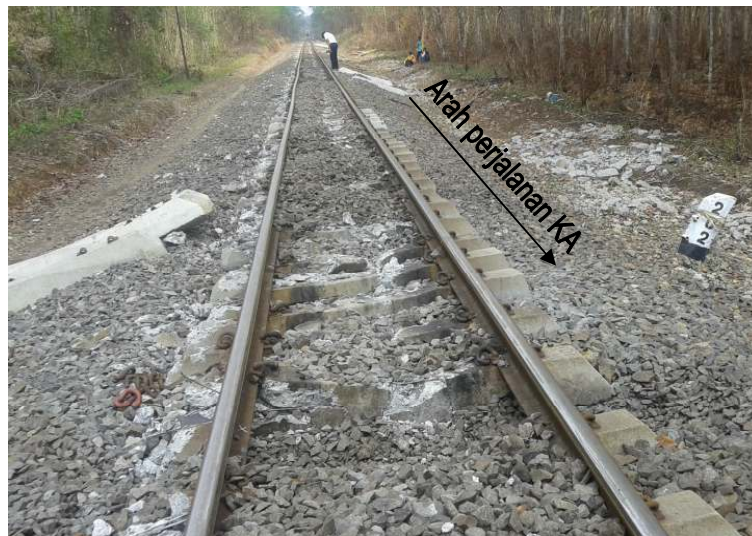
Gambar 3. Kerusakan komponen jalan rel di lokasi anjlokan

1. Kerusakan komponen jalan rel mulai dari titik awal anjlokan di Km 203+660 sampai dengan titik berhenti KA di Km 200+950, sebagai berikut :
 - a. Bantalan beton sebanyak 2.200 buah.
 - b. Insulator sebanyak 6.600 buah.
 - c. Penambat Pandrol sebanyak 6.600 buah.
 - d. Railpad sebanyak 4.600 buah.
 - e. Rel R.54 sepanjang 300 m.

Dilakukan perbaikan dan penggantian terhadap komponen jalan rel yang mengalami kerusakan di lokasi kejadian.

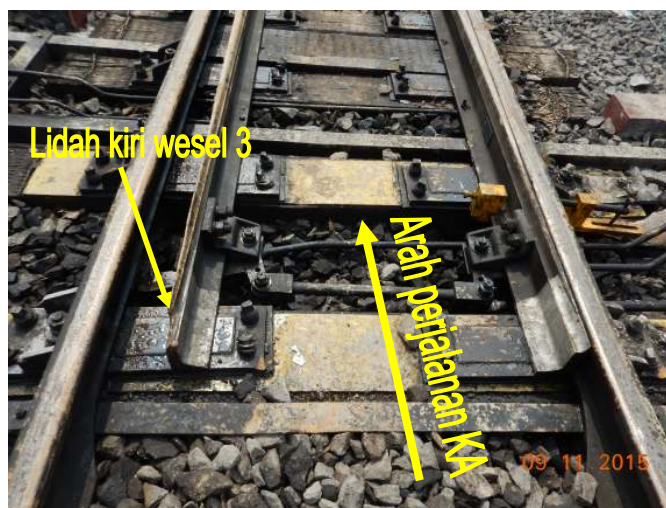
Gambar 4. Lidah dan stang wesel 3 St. Sungaituha yang rusak

Pada saat memasuki emplasemen St. Sungaituha, flens roda GB 50 86 22 menghantam lidah kiri wesel 3 yang saat itu dalam posisi buka untuk rute KA masuk ke jalur II. Akibatnya GB 50 86 22 menjadi miring dan diikuti anjloknya gerbong ke-15 sampai gerbong ke-22. GB 50 86 22 tersebut dari titik awal anjlokkan telah terseret sejauh $\pm 2,8$ km ke arah St. Sungaituha hingga akhirnya rangkaian KA 3025 dihentikan di emplasemen St. Sungaituha oleh Masinis.

2. Kerusakan pada lidah wesel kiri dan stang wesel 3 St. Sungaituha.

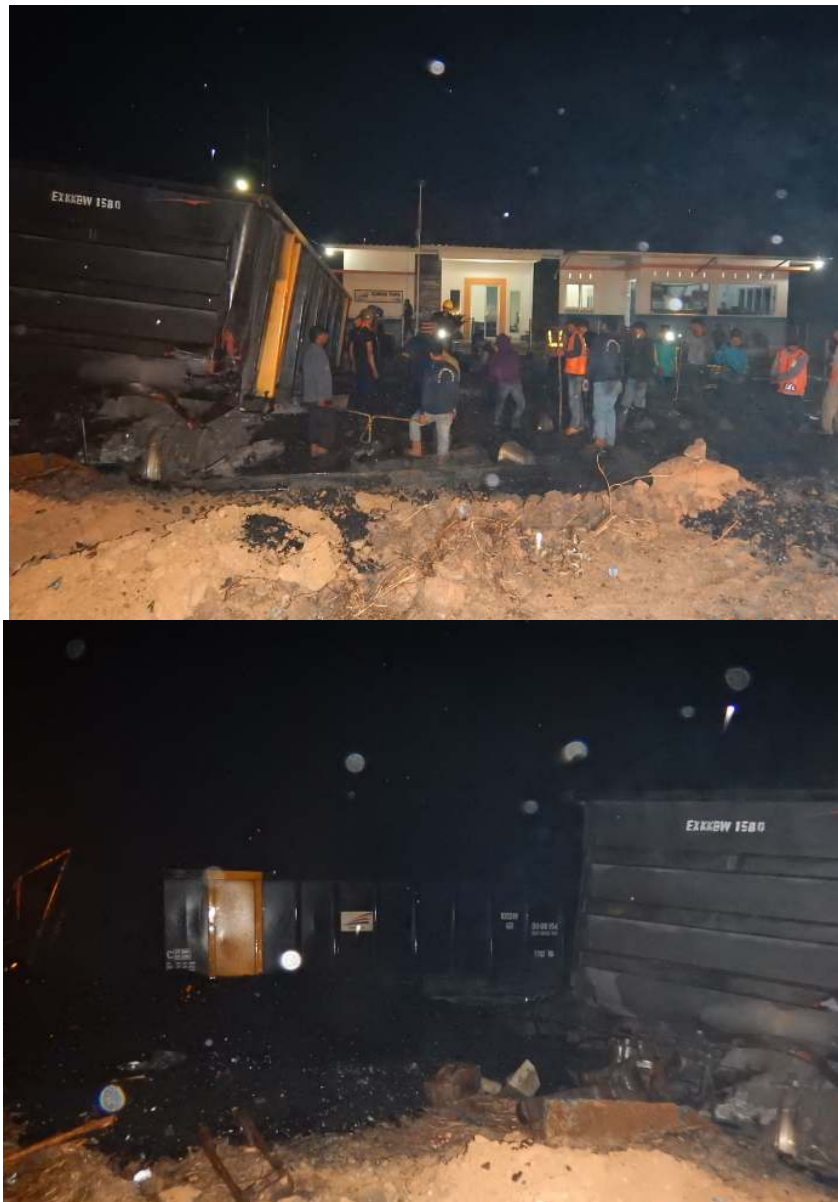
Gambar 5. Salah satu Gerbong Terbuka (GB) KA 3025 yang mengalami anjlok

1. Gerbong KA 3025 mengalami anjlokan sebanyak 9 Gerbong 34 as mulai dari gerbong ke-14 sampai gerbong ke-22 dengan rincian sebagai berikut :
 - a. GB 50 86 22 (Gerbong ke-14) mengalami anjlok 4 as dan miring;

- b. GB 50 97 08 (Gerbong ke-15) mengalami anjlok 4 as;
- c. GB 50 97 115 (Gerbong ke-16) mengalami anjlok 4 as dan miring;
- d. GB 50 86 198 (Gerbong ke-17) mengalami anjlok 4 as dan terguling;
- e. GB 50 08 154 (Gerbong ke-18) mengalami anjlok 4 as dan melintang;
- f. GB 50 95 14 (Gerbong ke-19) mengalami anjlok 4 as dan melintang;
- g. GB 50 89 83 (Gerbong ke-20) mengalami anjlok 4 as dan melintang;
- h. GB 50 08 137 (Gerbong ke-21) mengalami anjlok 4 as dan melintang;
- i. GB 50 86 23 (Gerbong ke-22) mengalami anjlok 2 as.

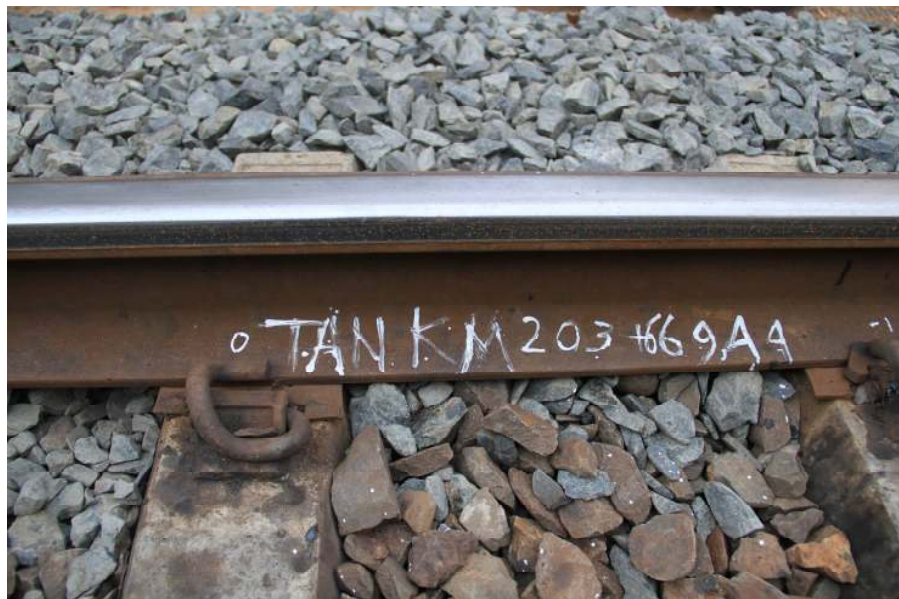
Gambar 6. Titik Awal Naik (TAN) roda

- 1) Titik Awal Naik (TAN) roda ditemukan di kepala rel kanan di km 203+669,44.
- 2) Titik Awal Jatuh (TAJ) roda ditemukan di penambat rel kanan sebelah luar di km 203+660,54.

Ditemukannya tanda goresan flens roda yang naik di kepala rel (TAN) di km 203+669,44 dan kemudian jatuh di penambat rel (TAJ) di km 203+660,54 berjarak ± 8 m menunjukkan bahwa anjlokkan KA 3025 terjadi secara bertahap (*gradual derailment*) dengan diawali oleh proses naiknya flens roda ke kepala rel (*climbing derailment*).

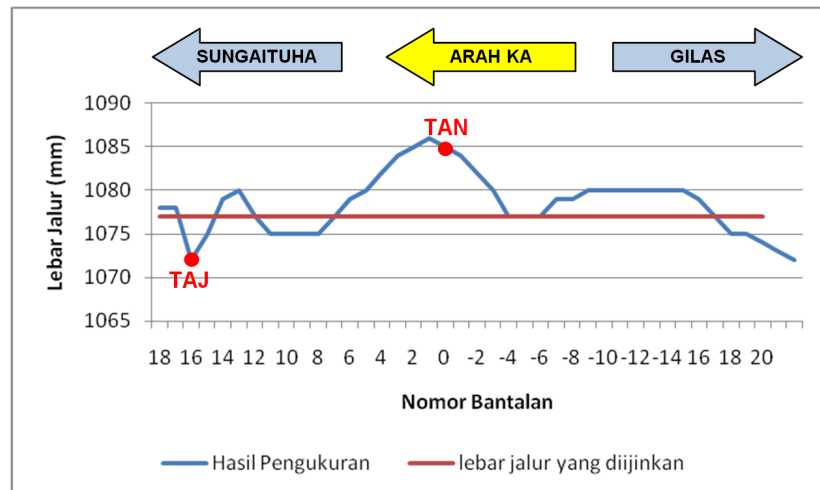
Gambar 8. Grafik hasil pengukuran lebar jalan rel

- g) Hasil pengukuran menunjukkan bahwa lengkung No. 71 memiliki lebar jalan rel yang fluktuatif/ tidak stabil 1077 mm (lebar jalan rel yang diijinkan). Lebar jalan rel terus bertambah melebihi 1077 mm hingga pada TAN lebar jalan rel sebesar 1085 dan kemudian berkurang hingga terendah pada TAJ sebesar 1072 mm.

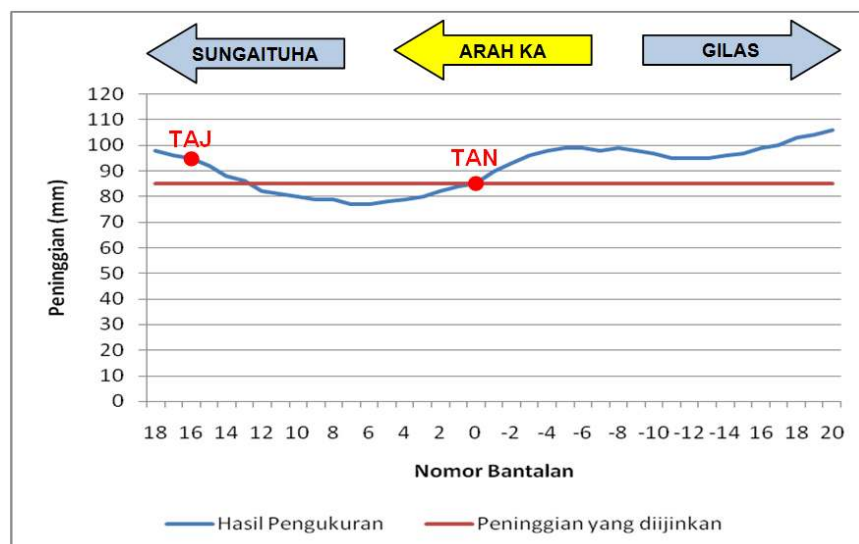
Gambar 9. Grafik hasil pengukuran peninggian rel

- d) Besar peninggian rel (h) untuk lengkung di lokasi anjlok → 85 mm.
- e) Hasil pengukuran menunjukkan bahwa lengkung No. 71 memiliki peninggian jalan rel yang fluktuatif/ tidak stabil 85 mm (peninggian yang diijinkan). Peninggian rel sebelum TAN sebesar 90-106 mm, melebihi peninggian yang diijinkan. Peninggian menjadi normal sebesar 85 mm pada TAN, serta bertambah tinggi lagi pada TAJ sebesar 95 mm.

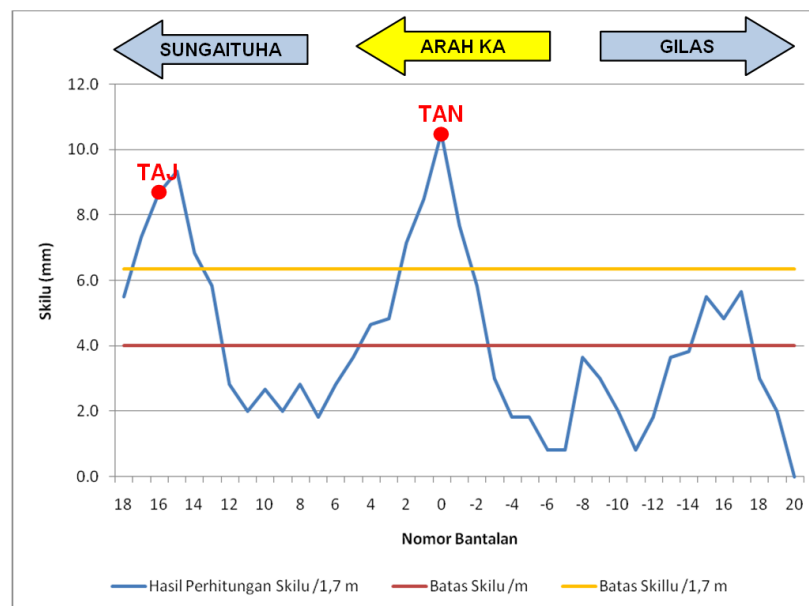
Gambar 10. Grafik hasil perhitungan skilu jalan rel

- 7) Hasil pengukuran menunjukkan bahwa skilu jalan rel tertinggi adalah pada TAN yaitu sebesar 10,5 mm, melebihi batas skilu/m dan skilu/1,7m. Skilu pada TAJ juga memiliki nilai yang tinggi yaitu sebesar 8,7 mm.

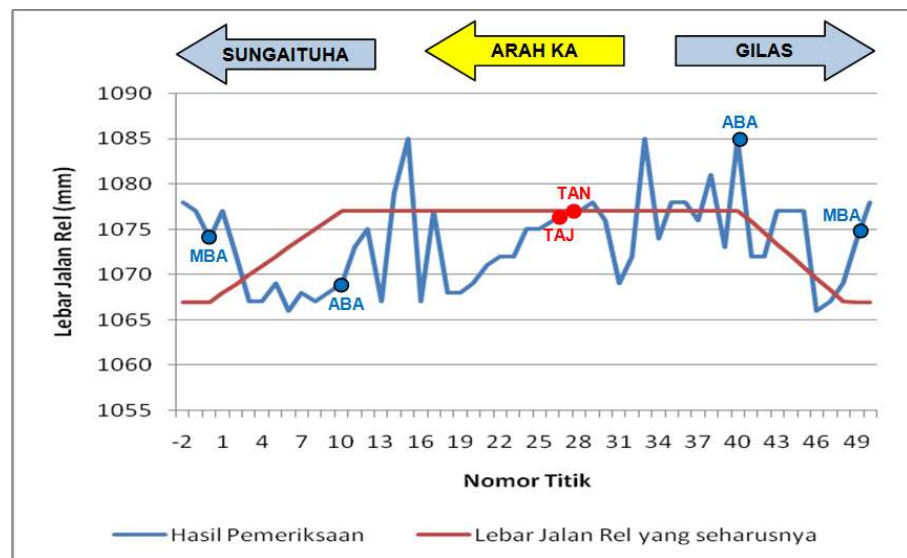
Gambar 11. Grafik hasil pemeriksaan lebar jalan rel

Hasil pemeriksaan menunjukkan bahwa lengkung No. 71 memiliki lebar jalan rel yang fluktuatif/ tidak stabil. Lebar jalan rel yang seharusnya konstan 1077 mm pada lengkung penuh dan dihilangkan secara berangsur sepanjang lengkung peralihan (hingga 1067 mm).

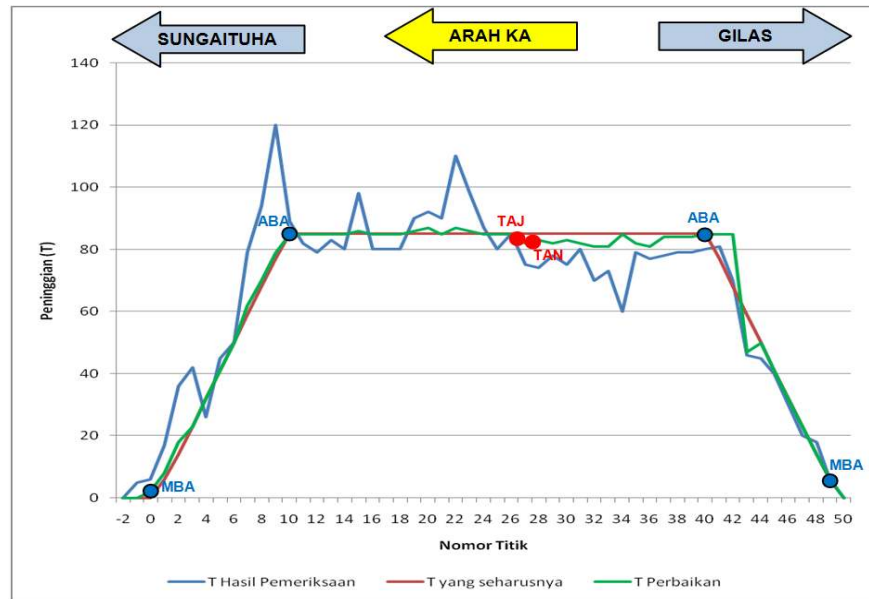
Gambar 12. Grafik hasil perbaikan peninggian rel

- a) Hasil pemeriksaan menunjukkan bahwa lengkung No. 71 memiliki peninggian jalan rel yang fluktuatif/ tidak stabil 85 mm pada lengkung penuh dan menjadi hilang secara berangsur sepanjang lengkung peralihan (hingga $T = 0$ mm).
- b) Kemudian setelah dilakukan perbaikan, peninggian rel lengkung No. 71 menjadi lebih sesuai dengan peninggian yang seharusnya.
