**KOMITE NASIONAL KESELAMATAN TRANSPORTASI  
REPUBLIK INDONESIA**

## **LAPORAN AKHIR**

**LAPORAN INVESTIGASI KECELAKAAN PERKERETAAPIAN**

### **ANJLOK KA 3032**

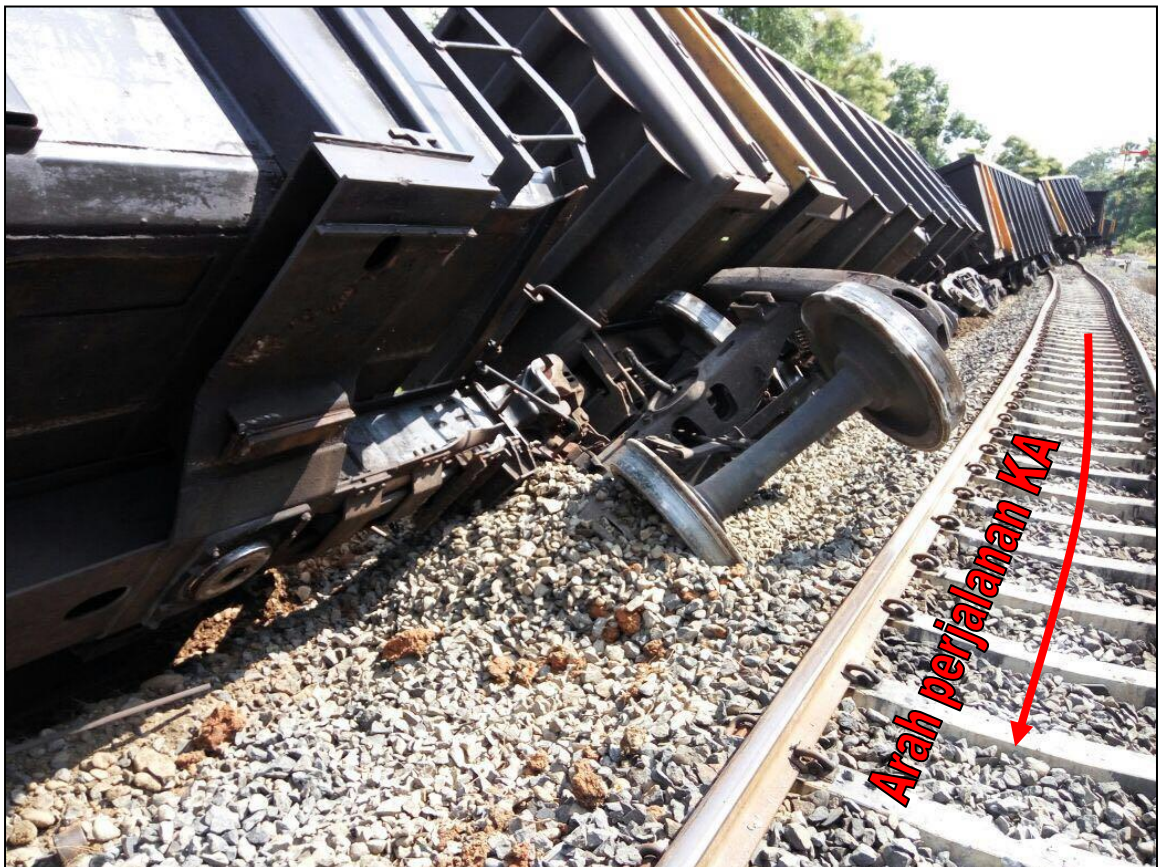
Kecelakaan ini mengakibatkan 5 (lima) gerbong terbuka dari KA 3032 anjlok sebanyak 20 as mulai dari gerbong urutan ke-50 sampai dengan urutan ke-54 di jalur I Emplasemen Stasiun Durian dan prasarana jalan rel antara Stasiun Belimbing airkaka dan Stasiun Durian mengalami kerusakan sepanjang 2326 meter serta Stasiun Durian tidak dapat dilewati oleh KA selama 11 jam 12 menit, mulai dari jam 13.48 WIB pada tanggal 27 Maret 2016 sampai dengan jam 01.00 WIB tanggal 28 Maret 2016.

**Gambar 1.** Situasi kecelakaan anjlokkan KA 3032

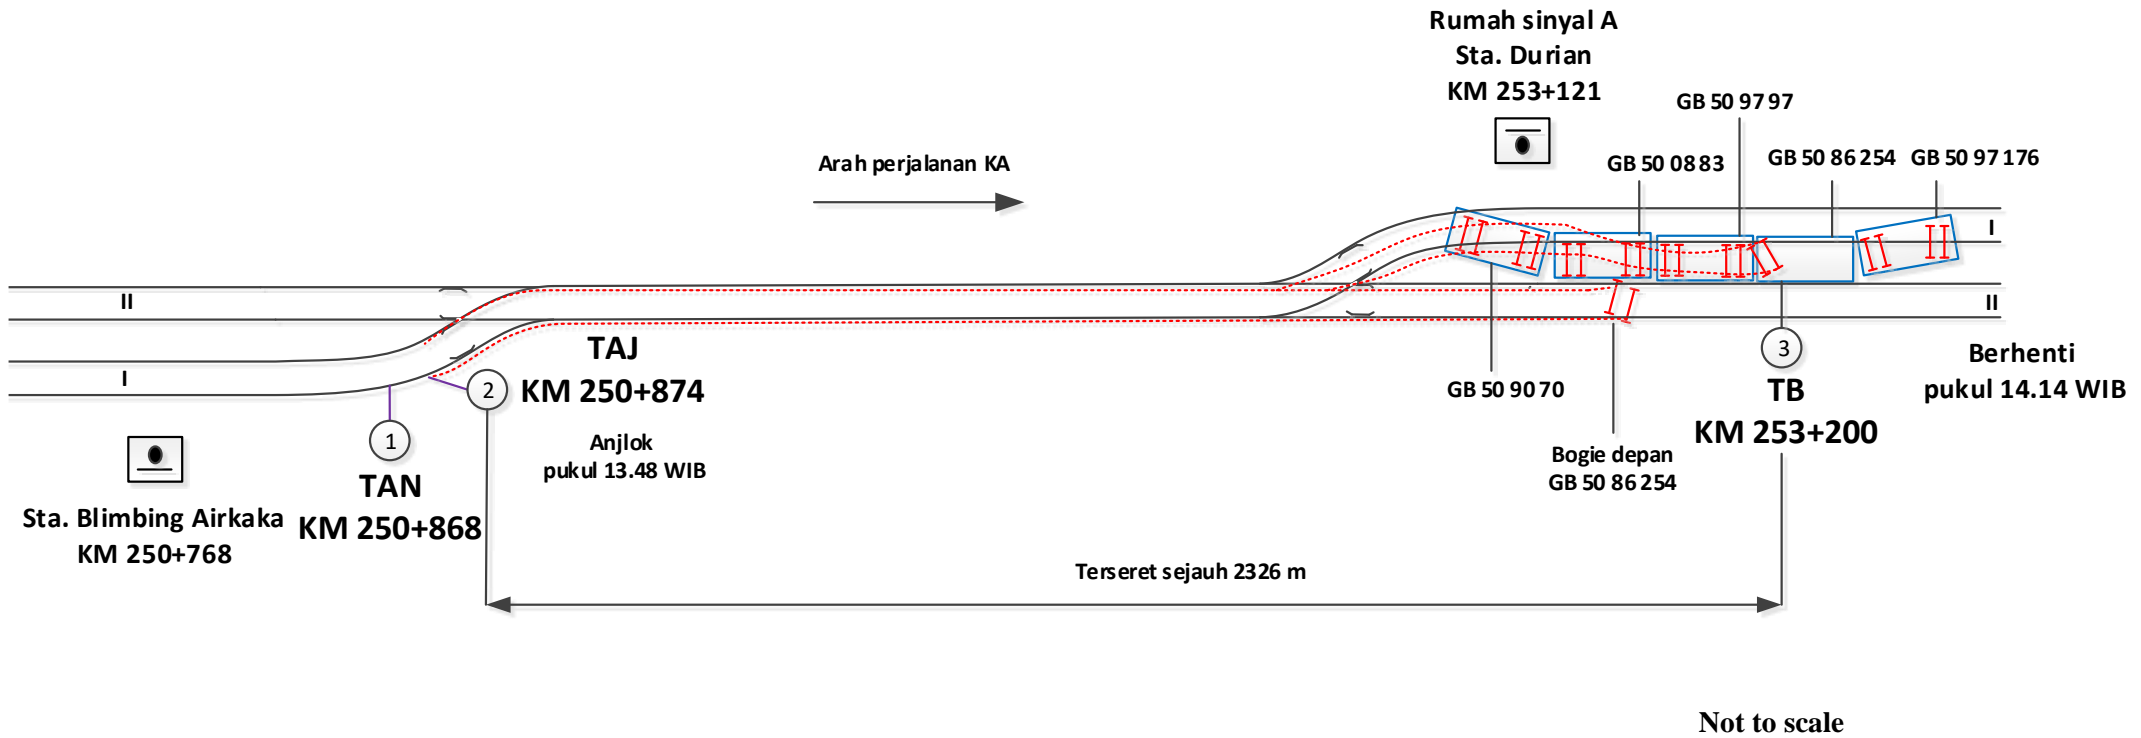
Gambar 3. Sketsa Kecelakaan

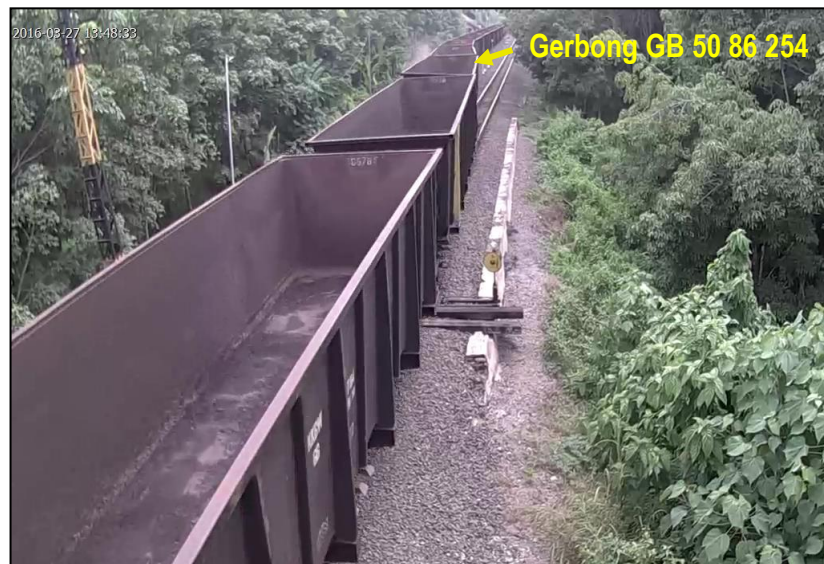
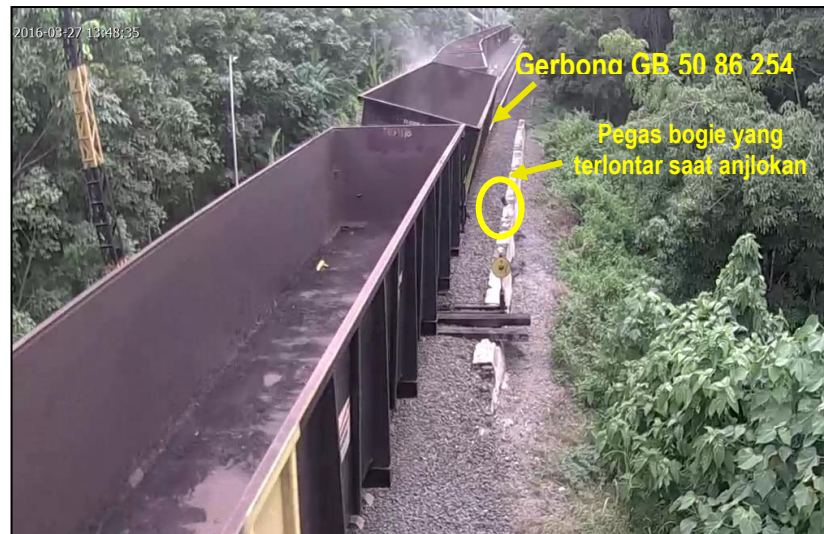
Anjloknya gerbong KA 3032 terjadi jam 13.48 WIB, ketika gerbong dengan nomor GB 50 86 254 melewati lengkung wesel dari jalur I Stasiun Belimbing Airkaka. Saat terjadinya anjlok gerbong GB 50 86 254 terpuntir ke arah kiri dari arah Stasiun Belimbing Airkaka dan terdapat komponen dari bogie gerbong yang terlontar.

**Gambar 7.** Gerbong dari KA 3032 yang anjlok

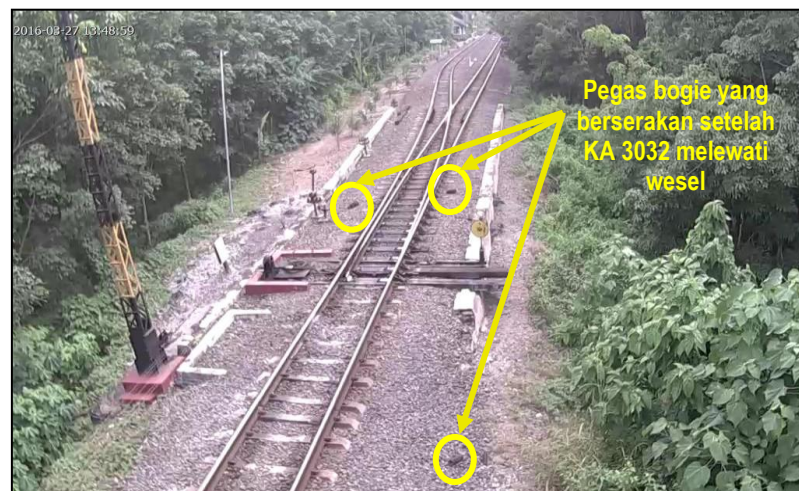
Terdapat komponen pegas bogie yang berserakan di lokasi sekitar wesel Stasiun Belimbing Airkaka setelah terjadinya anjlok.

**Gambar 8.** Pegas bogie yang berserakan setelah terjadinya anjlok

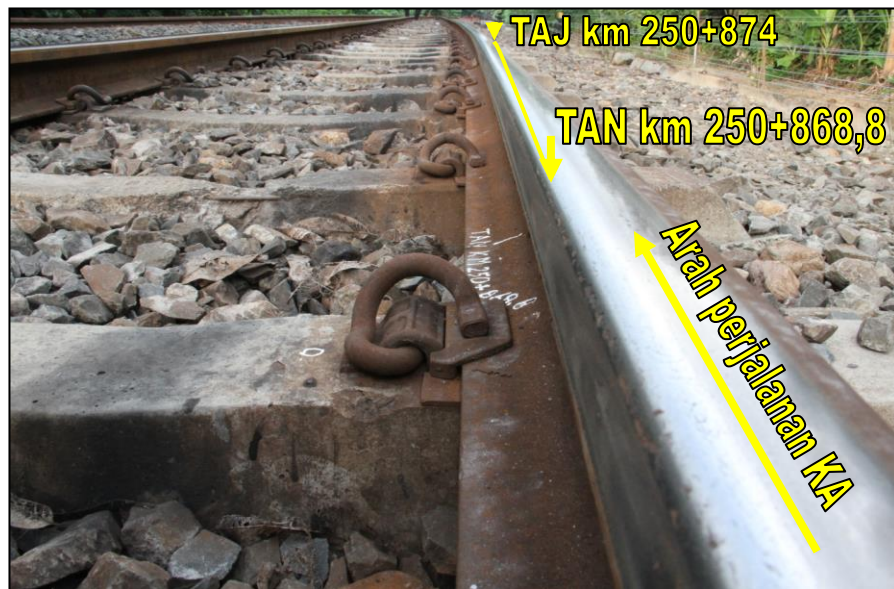
- Titik Awal Naik (TAN) roda yang terdapat di jalur I Emplasemen Stasiun Blimbimgairkaka KM 250+868,8.

**Gambar 10.** Titik Awal Naik roda di km 250+868,8 di Emplasemen Stasiun Blimbimgairkaka

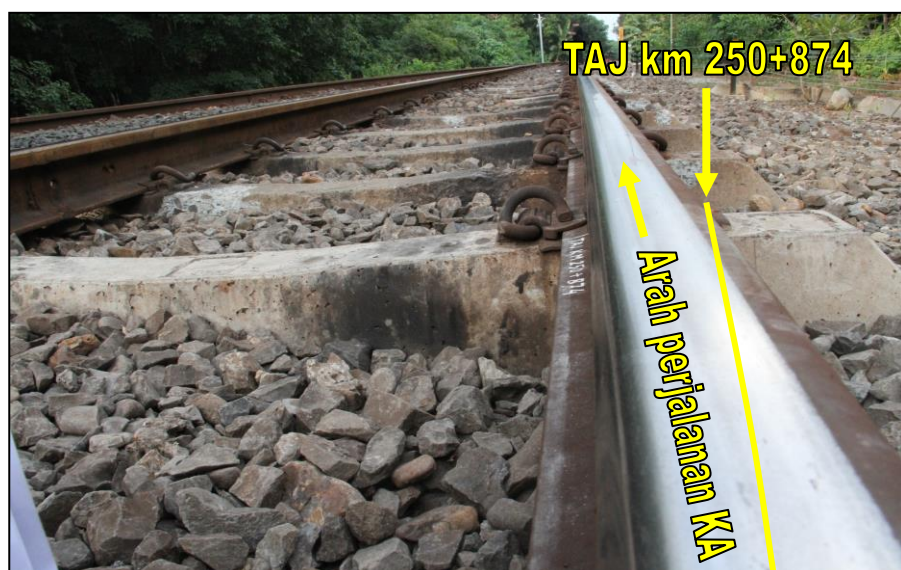
- Titik Awal Jatuh (TAJ) roda yang terdapat di jalur I Emplasemen Stasiun Blimbimgairkaka KM 250+874.

**Gambar 11.** Titik Awal Jatuh roda di km 250+874 di Emplasemen Stasiun Blimbimgairkaka

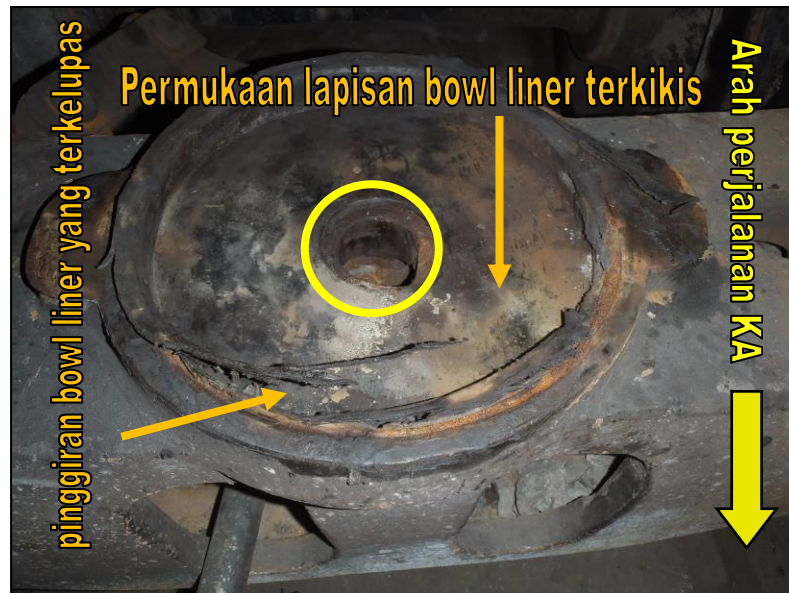
Temuan Tim Investigasi KNKT terkait struktur sarana yang anjlok adalah terjadinya deformasi plastis di lubang *center pin* pada komponen *center bowl* dari bogie depan gerbong GB 50 86 254. Permukaan bidang kontak *bowl liner* terkikis dan permukaan pinggiran dari komponen ini rusak.

**Gambar 12.** Deformasi plastis dari lubang *center plate* dan kerusakan *bowl liner* pada bogie depan gerbong GB 50 86 254 yang anjlok

1. Tidak terdeteksinya kerusakan *wear plate/bowl liner* pada bogie gerbong;
2. Berdasarkan catatan dalam lembar pemeriksaan (check list) rangkaian gerbong KA 3032, tidak ada kegiatan pemeriksaan atau penggantian komponen *wear plate/bowl liner* di bogie saat dilakukan Perawatan Akhir dan Semi Perawatan Akhir di Balai Yasa Lahat;
3. Awak sarana perkeretaapian KA 3032 tidak menyadari saat rangkaian gerbong dari KA 3032 anjlok di Emplasemen Stasiun Belimbing Airkaka;
4. Terdapat penurunan gradien vertikal yang cukup tinggi pada bantalan ke-5 sampai dengan bantalan ke-14 sebelum TAN roda sebesar 34 mm, menunjukkan bahwa anjlokkan pada bogie depan gerbong GB 50 86 254 terjadi akibat gesekan flens roda dan kepala rel yang tinggi;

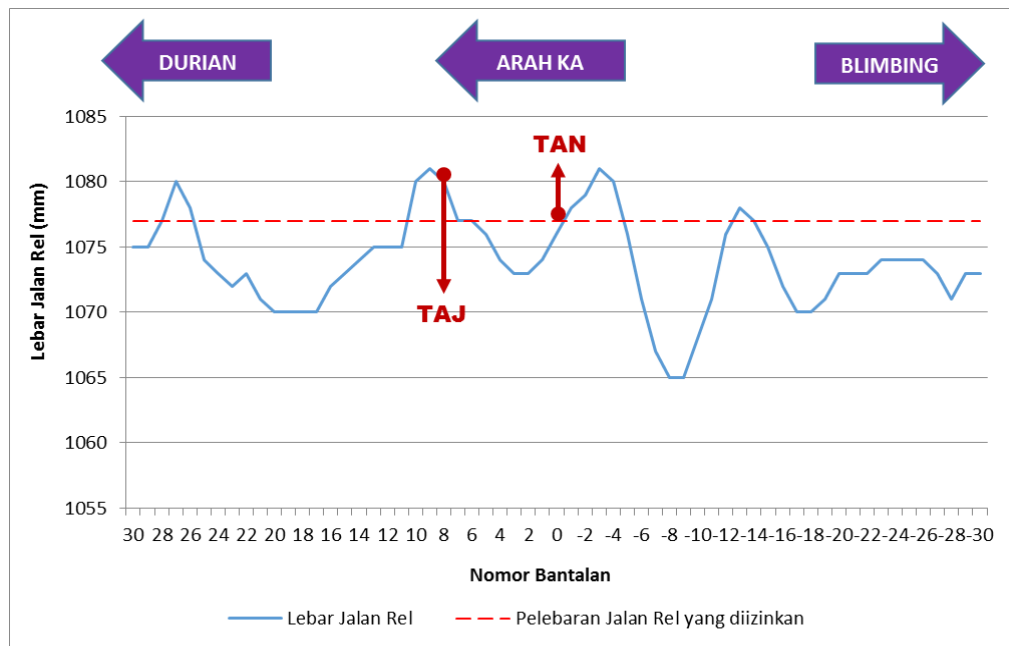
- Pengukuran dilakukan dengan mengambil data di jalur I Emplasemen Stasiun Belimbing Airkaka pada 30 bantalan arah Stasiun Blimbimgairkaka dari titik referensi dan di 30 bantalan arah Stasiun Durian dari titik referensi. Jarak antar as bantalan adalah 60 cm dan TAN digunakan sebagai titik 0 pengukuran atau titik referensi pengukuran, diketahui sebelum titik TAN di lengkung dengan radius 495 m tepatnya di Km 250 + 864 – Km 250 + 867, terdapat variasi lebar jarak antar rel antara 1065 mm – 1070 mm.

**Gambar 13.** Pengukuran lebar jalan rel pada lokasi anjlok

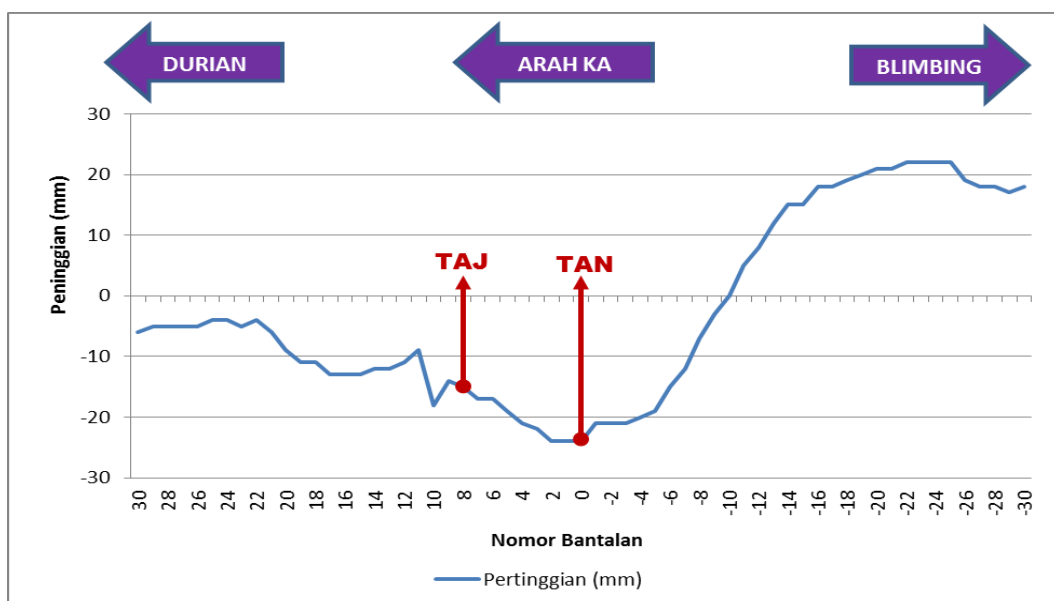
- a. Pengukuran peninggian jalan rel dilakukan dengan mengambil data di jalur I Emplasemen Stasiun Belimbing Airkaka pada 30 bantalan ke arah Stasiun Blimbingairkaka dari titik referensi dan di 30 bantalan arah Stasiun Durian dari titik referensi dengan jarak antar as bantalan adalah 60 cm. TAN digunakan sebagai titik 0 referensi pengukuran dan rel rendah sebagai referensi tinggi pengukuran. Berdasarkan hasil pengukuran tersebut diketahui terdapat perubahan gradien pertinggian berupa penurunan jalan rel mulai dari bantalan ke-14 sampai dengan bantalan ke-5 atau jarak 5,4 m sebelum TAN, dengan jumlah penurunan yang terjadi pada rentang jalan rel tersebut adalah 34 mm.

**Gambar 14.** Pengukuran pertinggian rel pada lokasi anjlok

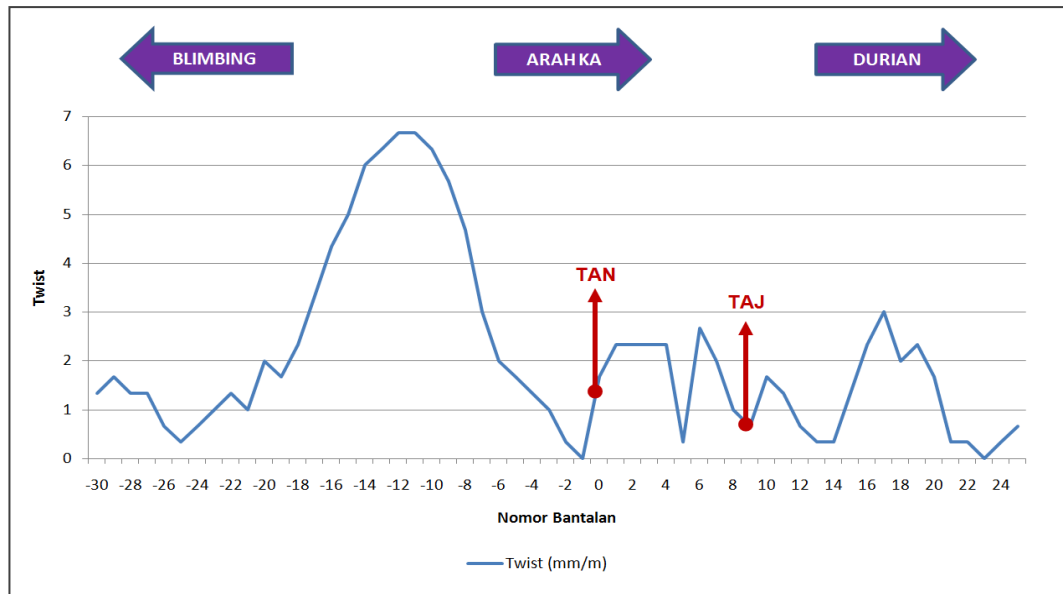
- b. Berdasarkan data hasil pengukuran perubahan ketinggian dilakukan perhitungan terhadap puntiran (twist) yang terjadi. Dari hasil pengukuran tersebut diketahui terdapat perubahan puntiran yang besar mulai dari bantalan ke-13 sampai dengan bantalan ke-1 dari arah Stasiun Blimbingsari dengan rata-rata puntiran yang terjadi pada rentang ini adalah 4,3 mm/m atau 7,36 mm/jarak antar as bogie, dimana jarak antar as dalam satu bogie untuk tipe *three piece bogie* yang ada di Indonesia adalah 1675 mm.

**Gambar 15.** Pengukuran skilu (Twist) rel pada lokasi anjlokkan

Penyebab utama terjadinya anjlokkan KA 3032 adalah skilu dari jalan rel saat gerbong batubara dari rangkaian KA 3032 dengan nomor GB 50 86 254 memasuki lengkung di Jalur I Emplasemen Stasiun Belimbing Airkaka. Akibat dari skilu ini gaya berat roda yang berada di lengkung luar menjadi berkurang tetapi gaya lateral roda tersebut meningkat karena adanya gaya sentrifugal dari gerbong sehingga kecenderungan terjadinya anjlokkan akan tinggi.

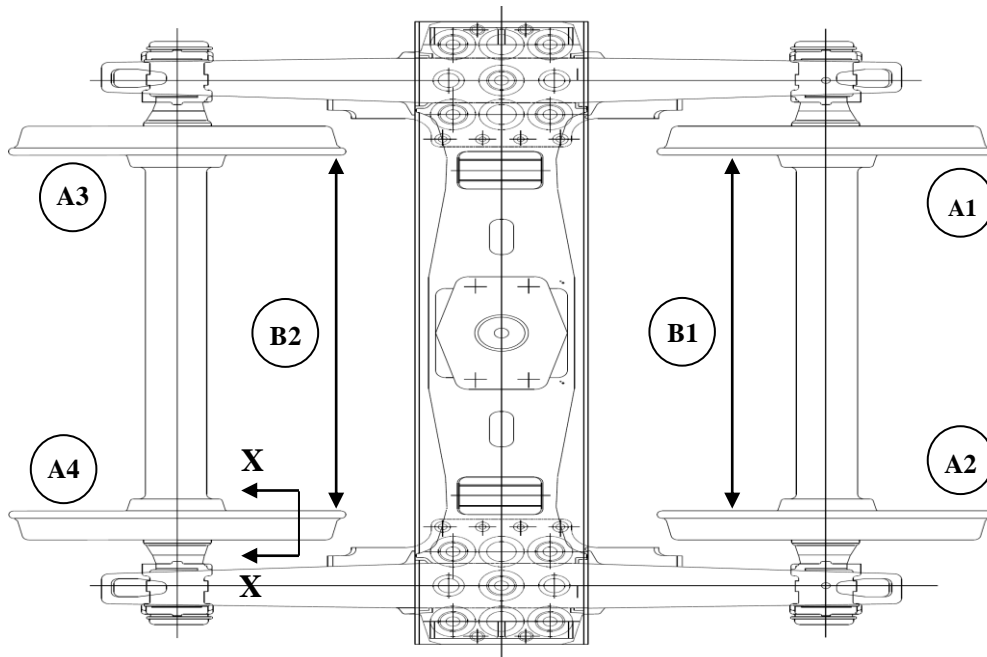
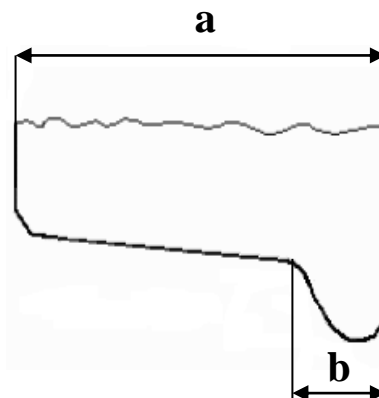
**Gambar 16.** Pengukuran bogie depan GB 50 86 254

- b. Berdasarkan tabel di atas diketahui hal-hal sebagai berikut:
- 1) Terdapat perbedaan diameter roda antara keeping roda A1 dan A2 sebesar 0,6 mm.
  - 2) Selisih perbedaan diameter dari keseluruhan roda dalam satu bogie paling tinggi adalah 1 mm.
  - 3) Selisih perbedaan ketinggian pada komponen *side bearer* B1 dan B2 adalah 8 mm.
