**KOMITE NASIONAL KESELAMATAN TRANSPORTASI
REPUBLIK INDONESIA**

LAPORAN INVESTIGASI KECELAKAAN PERKERETAAPIAN

ANJLOK KRL 2473

DI EMPLASEMEN ST. MANGGARAI

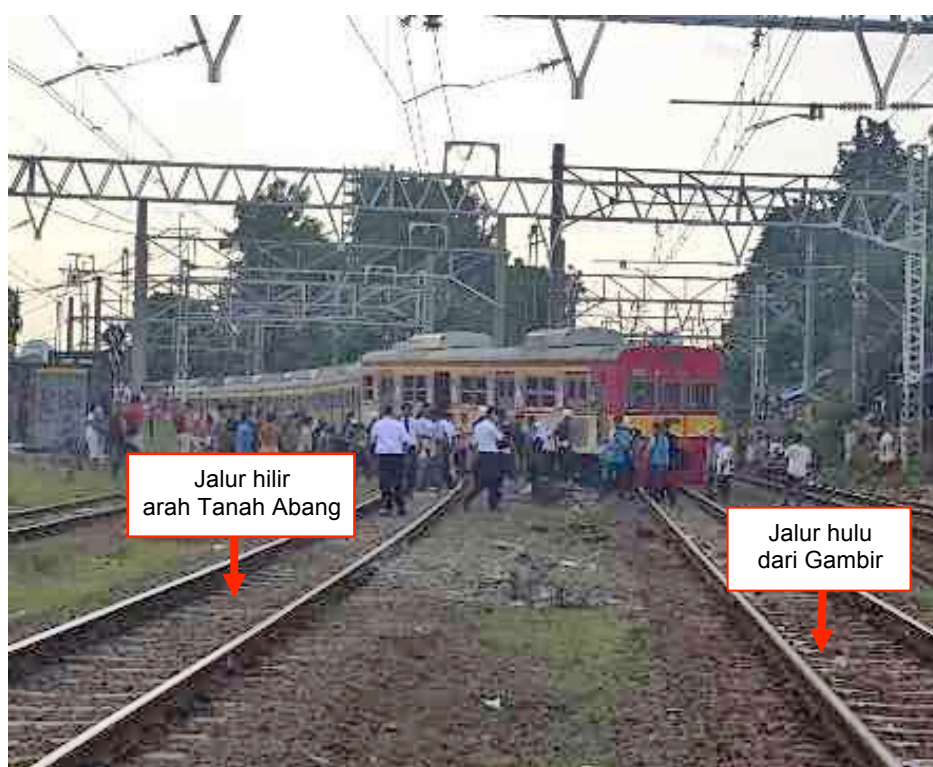
Karena jarak jalur yang semakin jauh dan melebar, maka terjadi tarik menarik antara kedua bogie hingga mengakibatkan bogie depan K1 10747 anjlok di jalur arah Stasiun Tanah Abang dan bogie belakang anjlok di jalur arah Gambir. K1 10747 yang sudah anjlok berjalan melintang dan terseret sejauh 250 m dan berhenti setelah direm oleh Masinis KRL 2473 pada pukul 15.16 WIB.

Gambar 2 . K1 10747 yang anjlok dan melintang di emplasemen St. Manggarai

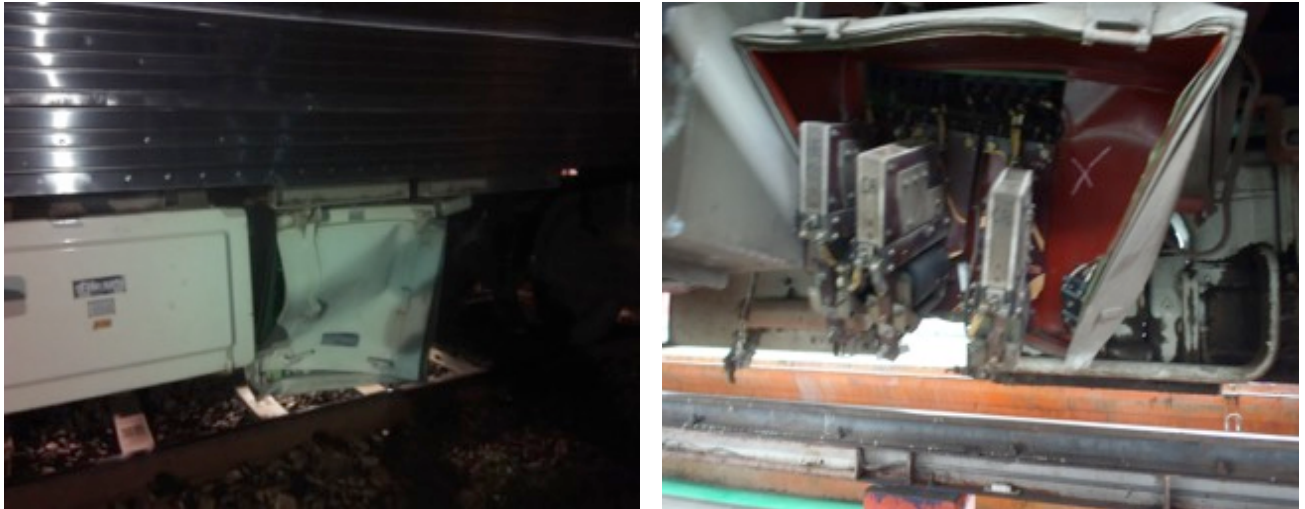
K1 10747 mengalami anjlok sebanyak 2 bogie 4 as dan mengalami kerusakan pada komponen bagian bawah kereta:

Gambar 3. Kerusakan pada komponen bagian bawah K1 10747

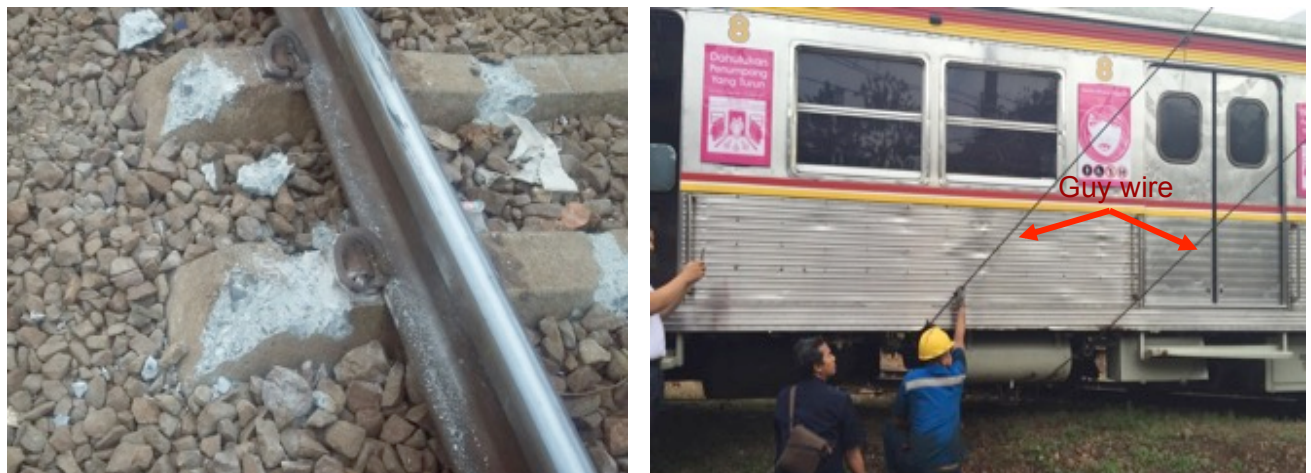
Kerusakan komponen prasarana KA setelah kecelakaan adalah pada bantalan beton dan kabel-kabel penyangga (*guy wire*) penahan tiang beton listrik aliran atas.

Gambar 4. Bantalan beton yang rusak dan tembereng/ *guy wire*- penahan tiang beton LAA yang terkena badan kereta

- a. Perbaikan dilakukan terhadap tembereng/*guy wire* - penahan tiang beton listrik aliran atas yang rusak terkena badan kereta K1 10747.
- b. Setelah kejadian, motor wesel 11A3 diganti dengan motor wesel NSE 120 buatan Alkmar Belanda dan dilaporkan berfungsi baik.

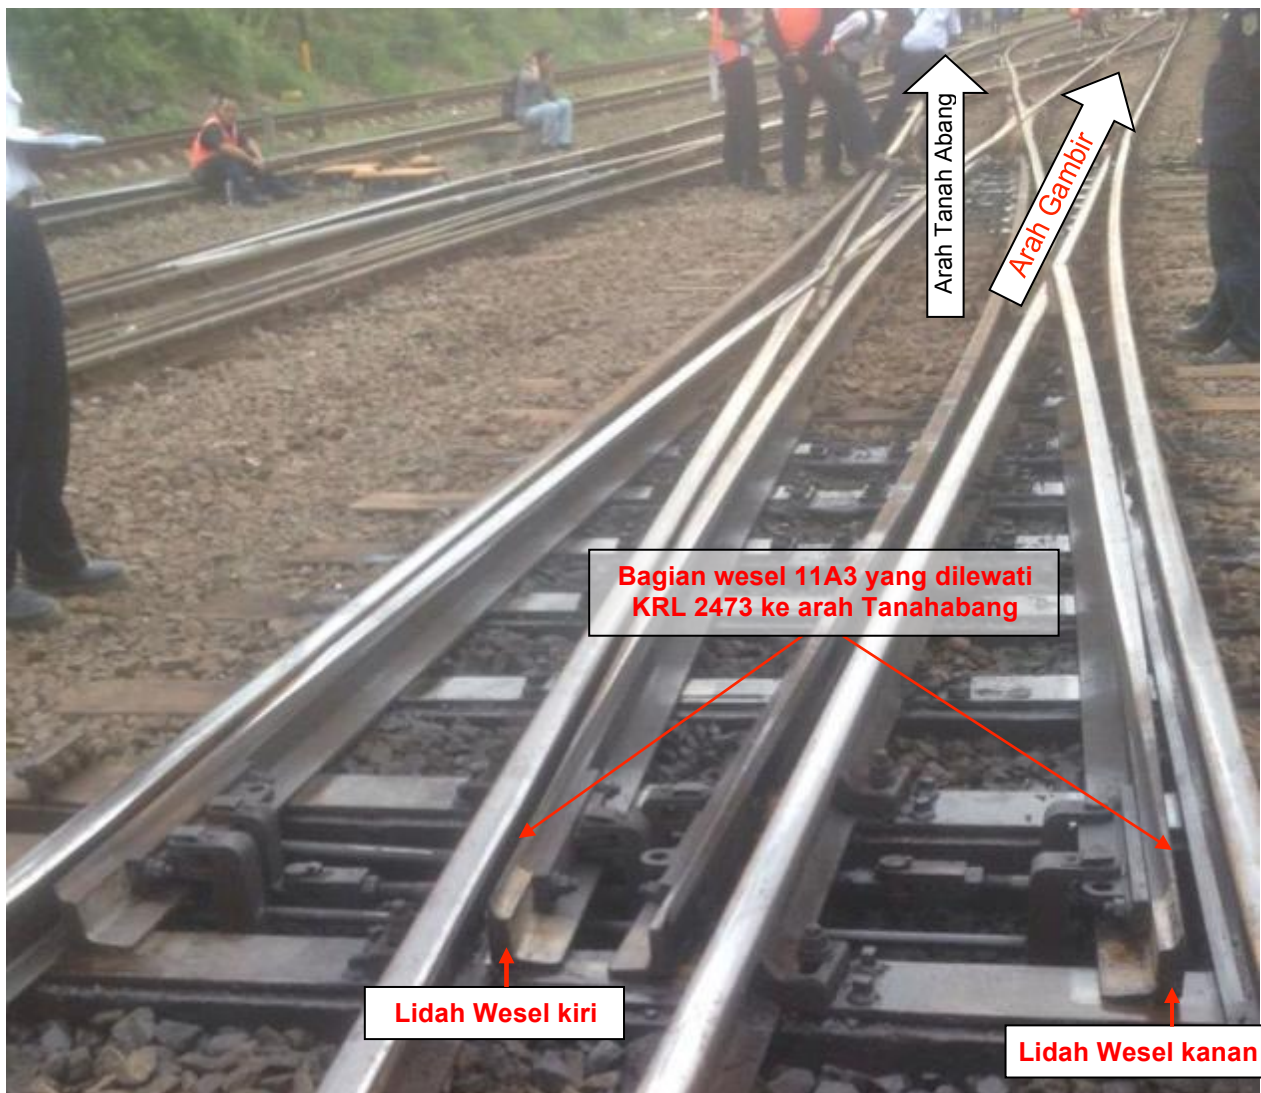
- 1) Lidah Wesel 11A3 untuk rute arah ke Stasiun Tanah Abang setelah kejadian anjlok, dalam posisi membuka keduanya.

Gambar 9. Posisi Lidah Wesel 11A3 setelah kejadian anjlok

- Lidah Wesel kiri bila menutup untuk perjalanan KA ke arah Stasiun Gambir dan bila membuka untuk KA ke arah Stasiun Tanah Abang.
- Lidah Wesel kanan bila menutup untuk perjalanan KA ke arah Stasiun Tanah Abang dan bila membuka untuk KA ke arah Stasiun Gambir.

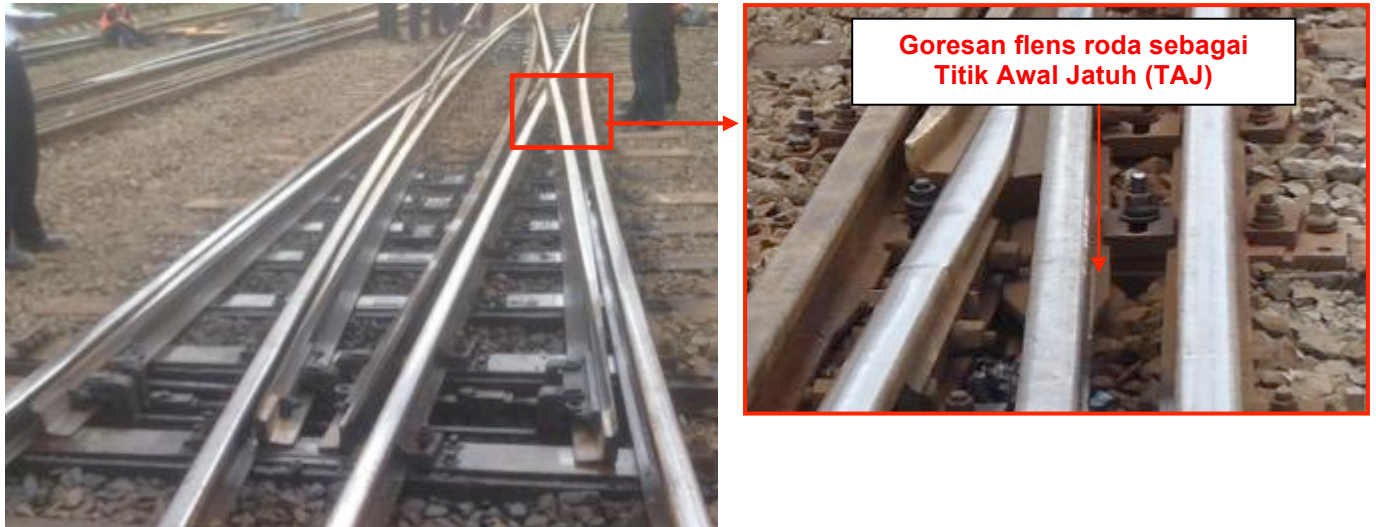
- 2) Ditemukan Titik Awal Jatuh (TAJ) berupa jejak goresan flens roda kanan bogie belakang K1 10747 di pangkal lidah wesel 11A3 yang berjarak 5,18 m dari ujung lidah kanan wesel 11A3. Tidak ditemukan adanya Titik Awal Naik (TAN) sebelum TAJ.
- 3) Terjadi double spur di wesel 11A3, roda sebelah kanan menuju arah St. Gambir.

Gambar 10. Titik Awal Jatuh (TAJ) roda sebelah kanan KRL 2473

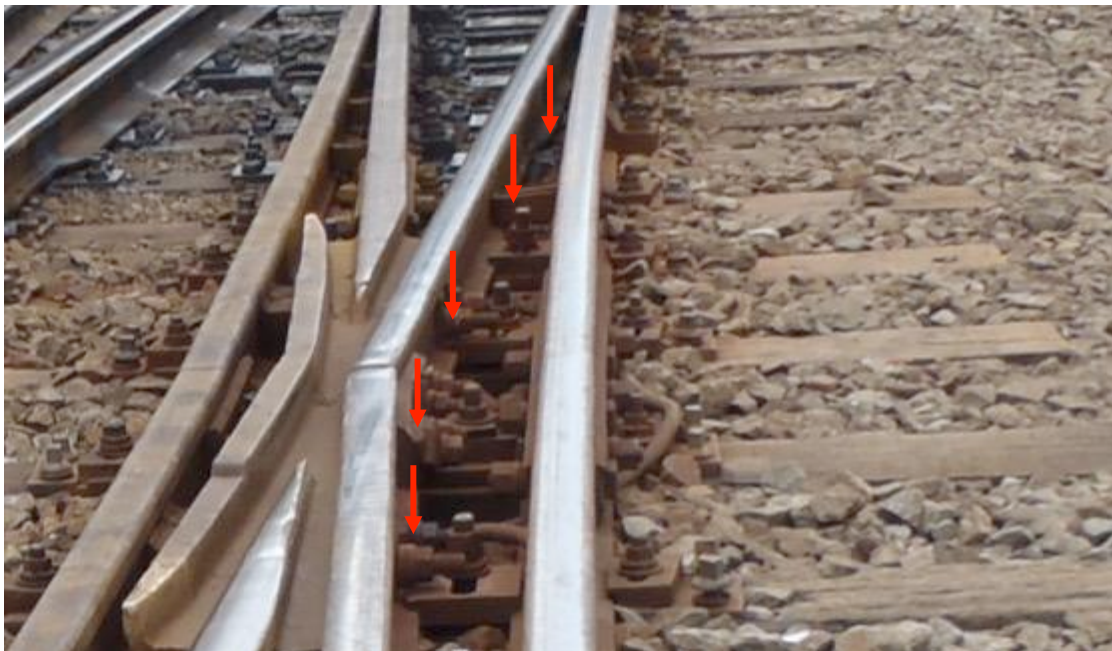
- 4) Ditemukan jejak goresan flens roda pada baut rel lidah wesel dan rel lantak wesel 11A3 serta wesel 11A4.

Gambar 11. Jejak goresan flens roda pada baut rel lidah wesel dan rel lantak wesel 11A3 serta wesel 11A4

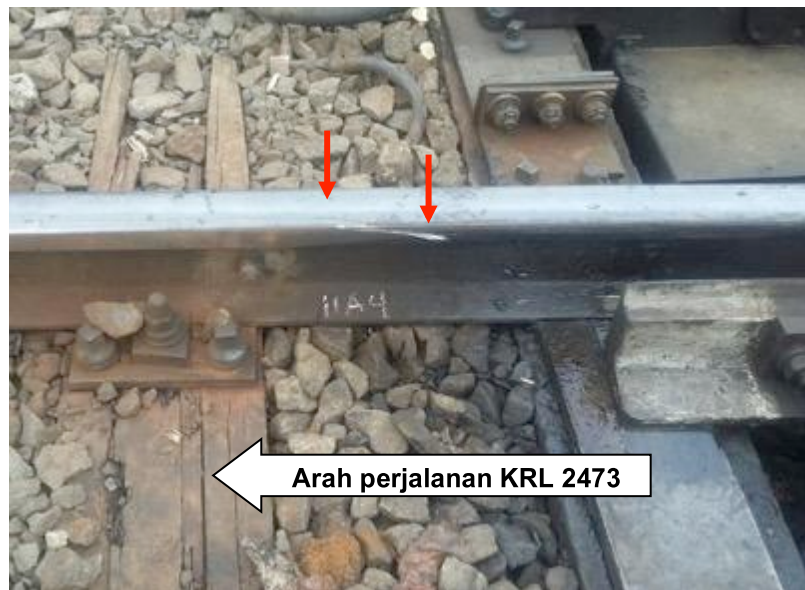
- 5) Ditemukan goresan flens roda yang naik ke kepala rel pada rel lantak di ujung lidah wesel 11A4 sebelah kanan.

Gambar 12. Goresan flens roda naik ke kepala rel lantak di ujung lidah wesel 11A4 sebelah kanan

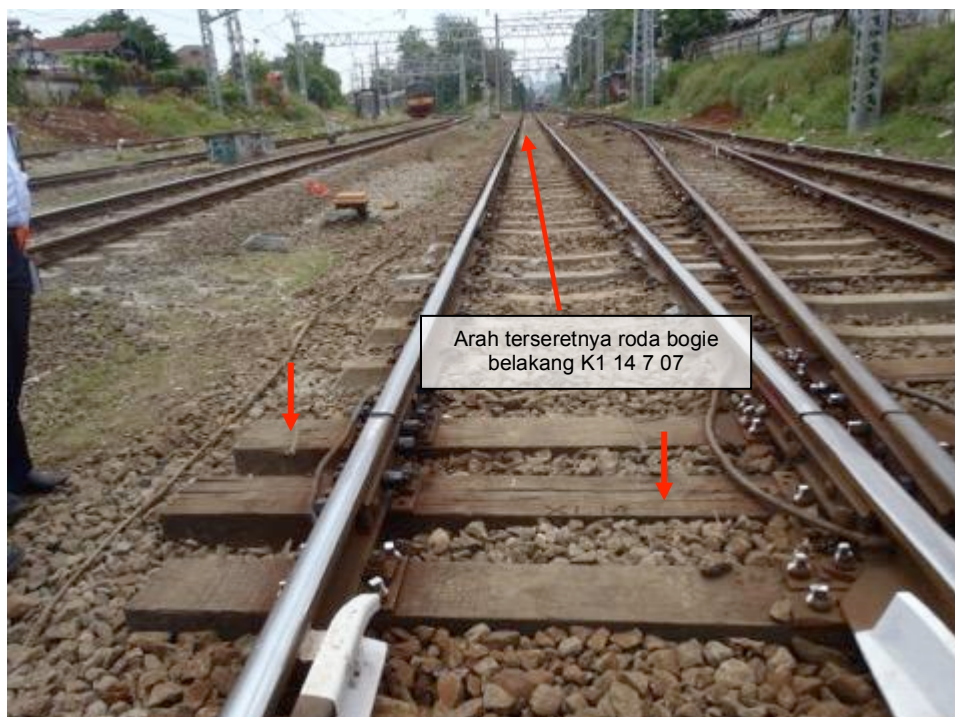
- 6) Ditemukan goresan perangkat roda pada bantalan setelah wesel 11A1.

Gambar 13. Goresan perangkat roda di bantalan jalan rel setelah wesel 11A1

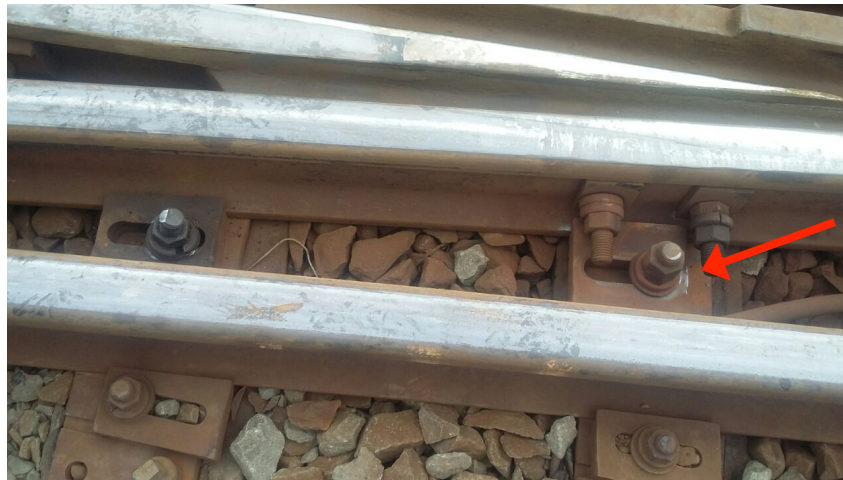
- 7) Ditemukan adanya bekas (*marking*) baut rigid penambat jantung wesel yang bergerak terhadap *base plate*-nya.

Gambar 14. *Marking* baut pada *baseplate*

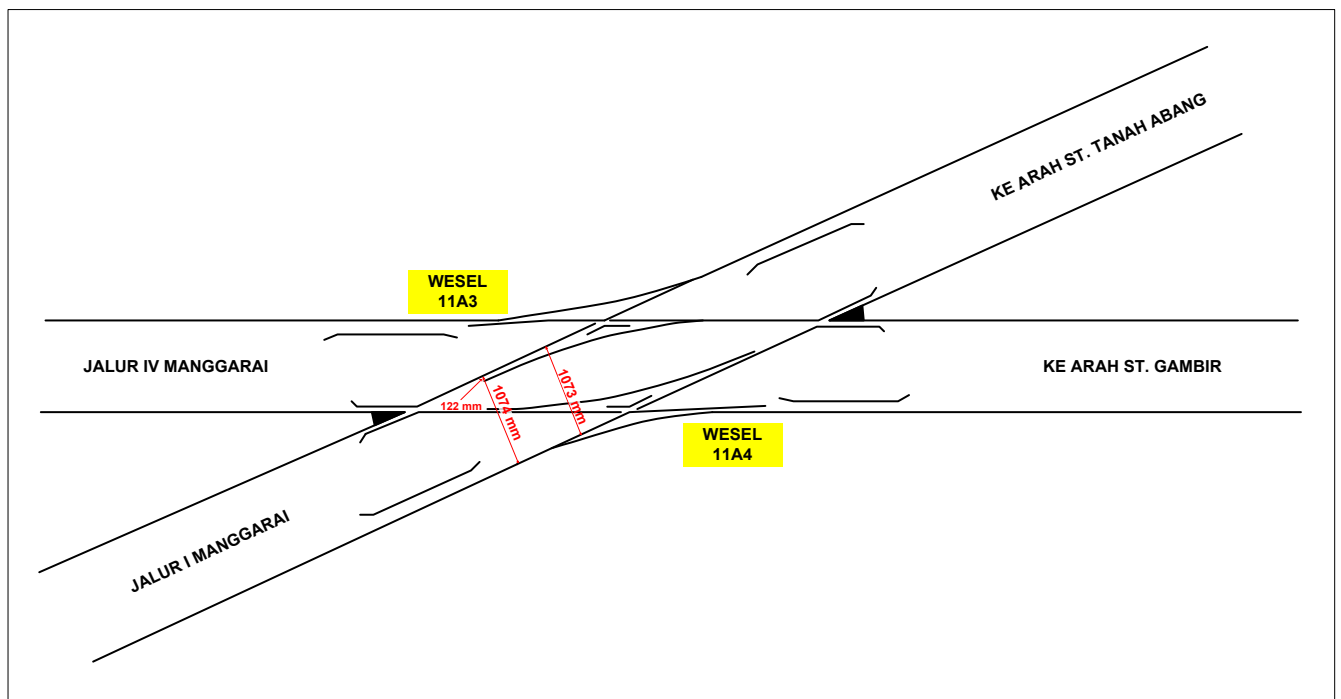
Dapat dikatakan bahwa pengukuran terhadap lebar jalur dari ujung lidah rapat ke rel lantak serta lebar jalur dari pangkal lidah wesel ke rel lantak masih di dalam nilai toleransi yang ditetapkan untuk dioperasikan di PT. Kereta Api Indonesia (Persero).

Gambar 16. Ukuran-ukuran pada wesel 11A3

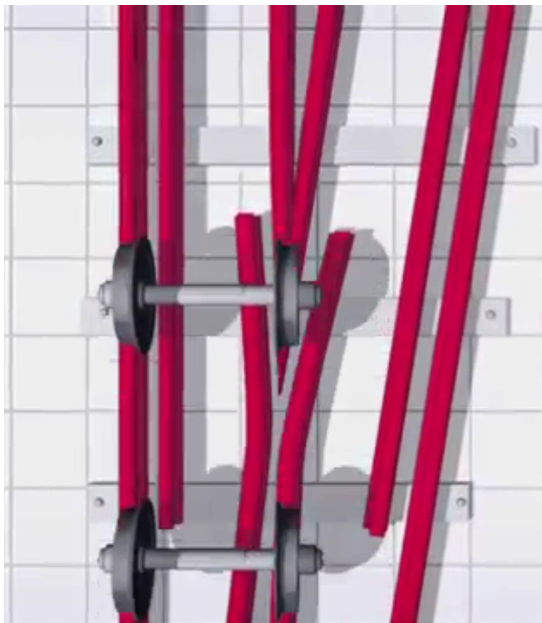
Saat melewati wesel 11A3 di St. Manggarai, rangkaian pertama sampai dengan rangkaian ketujuh serta rangkaian kedelapan bogie depan berjalan normal ke arah St. Tanah Abang tetapi roda bogie belakang dari kereta kedelapan yaitu K1 10747 pindah jalur ke arah St. Gambir kemudian anjlok di pangkal lidah wesel 11A3. Roda sebelah kanan bogie belakang anjlok berjalan menginjak baut dan penambat rel. Pada saat di ujung wesel W11A4, roda tersebut naik kembali ke atas rel dengan posisi roda bogie depan K1 10747 mengarah ke arah St. Tanah Abang (sesuai dengan arah perjalanan yang seharusnya) sedangkan roda bogie belakang mengarah ke arah St. Gambir.

Gambar 25. Kereta pertama hingga ketujuh KRL 2473 mengarah ke St. Tanah Abang

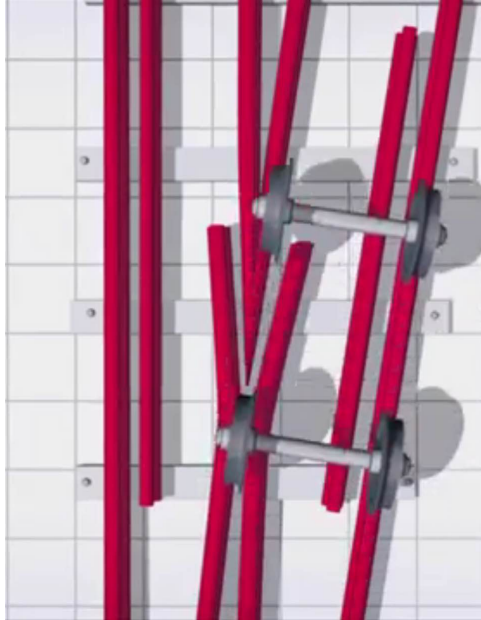
Karena bogie depan K1 10747 serta kereta pertama sampai kereta ketujuh dari KRL 2473 mengarah ke Stasiun Tanah Abang sedangkan bogie belakang K1 10747 mengarah ke Stasiun Gambir, mengakibatkan K1 10747 menjadi berjalan melintang pada jalur arah Stasiun Tanah Abang dan jalur arah Stasiun Gambir.

Gambar 26. Kereta paling belakang KRL 2473 mengarah ke St. Gambir

Jarak jalur yang semakin jauh dan melebar menyebabkan terjadinya tarik-menarik antara kedua bogie hingga mengakibatkan bogie depan K1 10747 anjlok di jalur arah St. Tanah Abang dan bogie belakang anjlok di jalur arah Gambir. K1 10747 yang sudah anjlok berjalan melintang dan terseret sejauh 250 m dan berhenti setelah dilakukannya pengereman oleh Masinis KRL 2473 pada pukul 15.16 WIB.

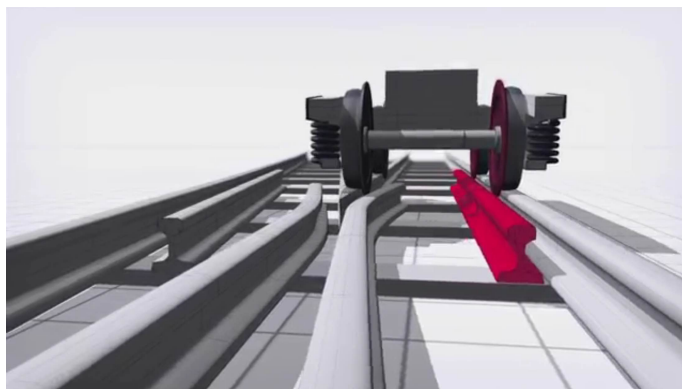
Dari data faktual yang ditemukan di lokasi kejadian, tim investigasi hanya menemukan TAJ (*point of derailment*) dan tidak menemukan adanya TAN (*point of mounting*) yang menunjukkan bahwa flens roda sebelah kanan kereta K1 10747 tidak naik di atas kepala rel wesel menuju St. Tanah Abang. Jatuhnya flens roda ke rangka wesel sebagai TAJ karena roda sebelah kanan kereta K1 10747 masuk ke arah St. Gambir sedangkan roda bagian depan dalam satu bogie ke arah St. Tanah Abang sehingga roda sebelah kanan tersebut tertarik ke kiri dan anjlok. Anjloknya roda bogie belakang kereta K1 10747 disebabkan oleh terjadinya *double spur*, roda depan menuju St. Tanah Abang sedangkan roda belakang menuju St. Gambir.

Gambar 27. Kereta paling belakang KRL 2473 pada jantung wesel

Terjadinya double spur dapat disebabkan oleh pergerakan wesel 11A3. Berdasarkan data logger persinyalan St. Manggarai menunjukkan saat KA 2473 melewati wesel 11A3 menyebabkan **wesel tidak terkunci**. Sesuai data logger sistem persinyalan, pemberangkatan pada saat kejadian anjlok pukul 15.17 WIB, wesel 11A3 menunjukkan arah reverse tidak terdeteksi.

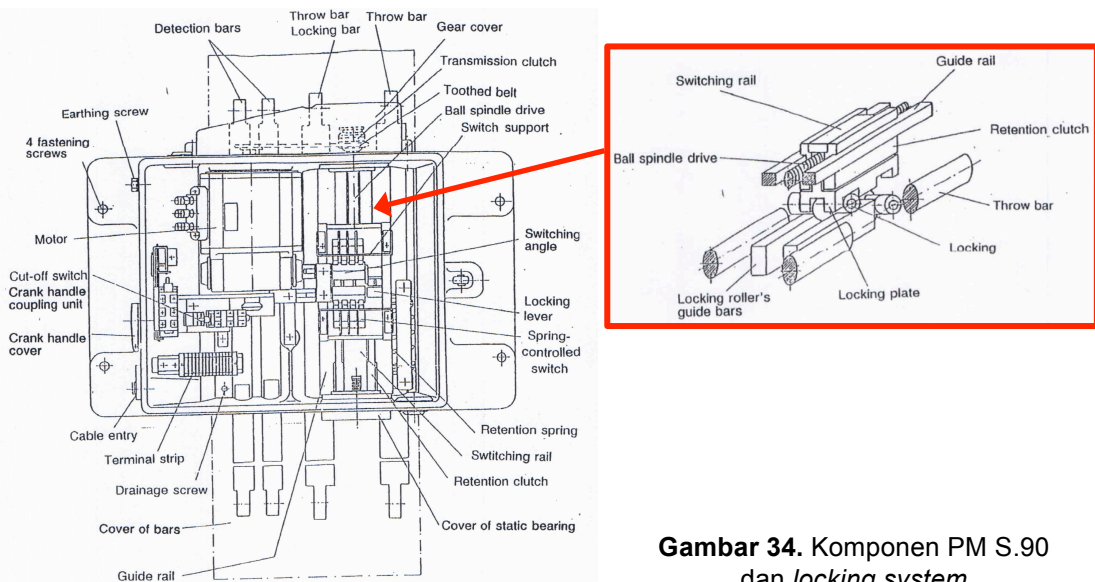
Penguncian ini dengan system *gear* yang terus menerus dalam jangka waktu lama memungkinkan terjadinya *backlash* pada kontak kedua gigi penguncian motor wesel. Beban guncangan dan benturan (*shock and impact loads*) pada motor wesel yang juga dapat menyebabkan *backlash* memerlukan pemeriksaan dan perawatan ekstra untuk pelumasan baik itu dengan oli atau *grease* serta mencegah masuknya material asing. Perlakuan ini sedianya dilakukan dalam perawatan berkala yang dilakukan untuk motor wesel dalam bentuk *preventive maintenance*.

Gambar 34. Komponen PM S.90 dan locking system

Perawatan terencana dalam bentuk perawatan berkala yang dilakukan terhadap peralatan persinyalan terutama motor wesel merupakan bentuk *preventive maintenance* untuk menjaga sistem agar tetap beroperasi sesuai dengan fungsinya.
