**KOMITE NASIONAL KESELAMATAN TRANSPORTASI
REPUBLIK INDONESIA**

LAPORAN AKHIR

LAPORAN INVESTIGASI KECELAKAAN PERKERETAAPIAN

ANJLOK KA 1517 COMMUTER LINE

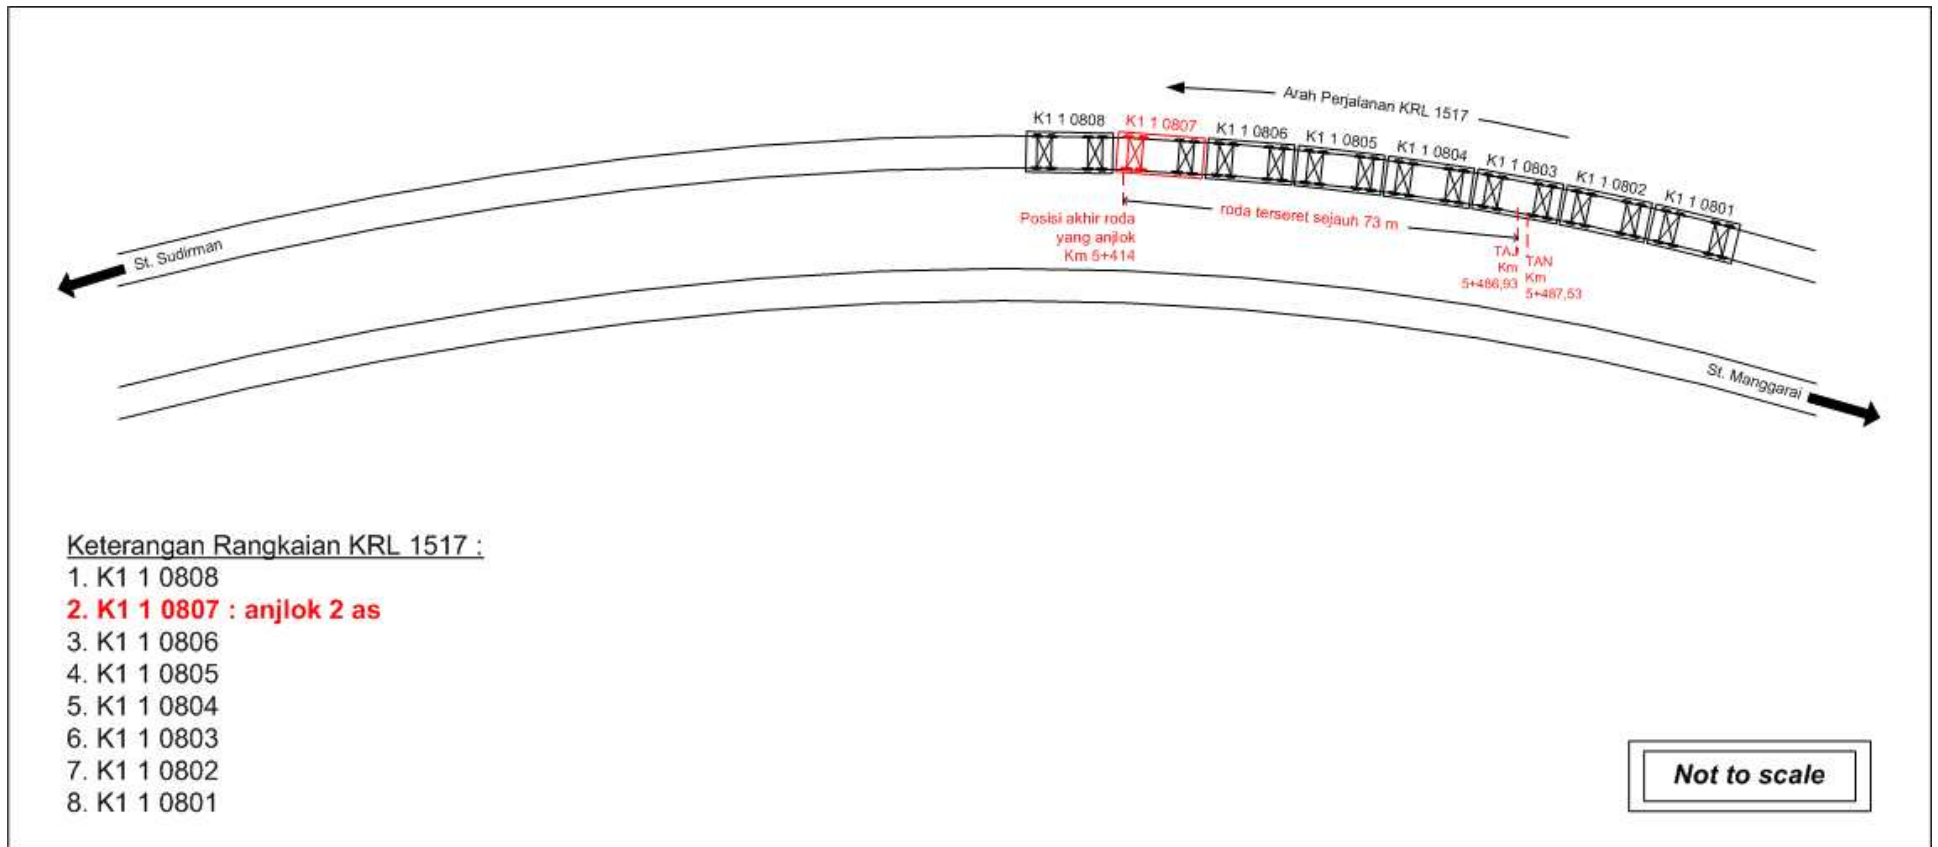
Gambar 2. Sketsa anjlokanKA 1517 Commuter Line

Pada pukul 06.16 WIB, pada saat perjalanan menuju St.Sudirman di Km 5+400,KA 1517 Commuter Line mengalami anjlok pada kereta ke-2 dengan nomor K11 0807 sebanyak 2 as. Anjlok tersebut terjadi pada jalan rel lengkung No.1A dengan radius (R) 300 m.

Titik Awal Naik (TAN) roda danTitik Awal Jatuh (TAJ) roda ditemukan berjarak $\pm 60\text{cm}$ di km 5+487.

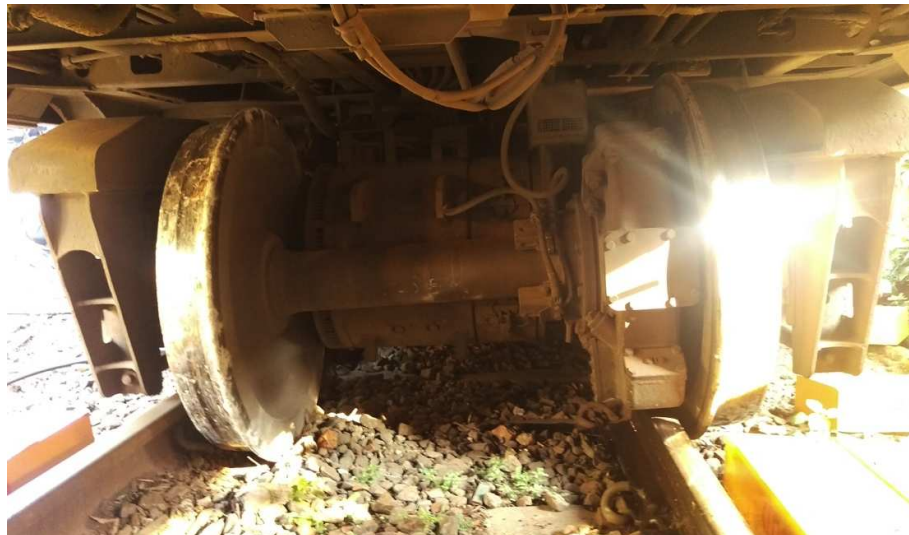
Gambar 3. Flens dan tapak roda K1 1 0807 yang rusak

Kerusakan terjadi pada K1 1 0807 akibat membentur bantalan beton dan rel, sebagai berikut:

1. 4 (empat) flens dan tapak roda bogie 1;
2. 1 (satu) *housing* motor traksi dari bogie 1 as 2.

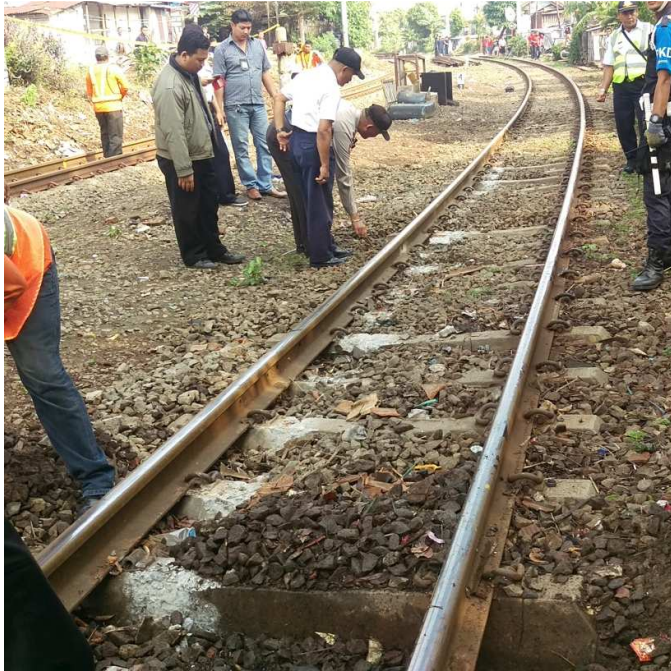
Gambar 5. Bantalan beton yang pecah

Bantalan beton rusak pecah sebanyak 51 batang.

Dilakukan perbaikan dengan penggantian bantalan beton yang pecah di lokasi kejadian.

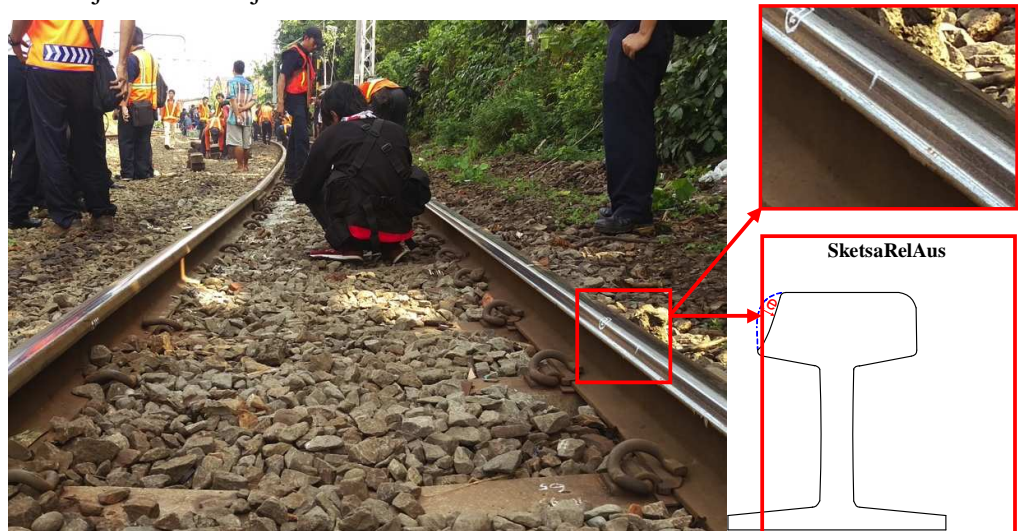
Gambar 6. Keausan rel di lokasi anjlokkan

Pengukuran keausan pada kepala rel menunjukkan bahwa keausan rel pada TAN sebesar 17 mm dan pada TAJ sebesar 16 mm. Berdasarkan PM 24 Tahun 2015 tentang Standar Keselamatan Perkeretaapian, keausan maksimum yang diijinkan untuk jenis rel R.54 adalah $e = 15$ mm.

4. Keausan rel pada TAN sebesar 17 mm, melebihi batas maksimum yang diijinkan sesuai PM 24 Tahun 2015 tentang Standar Keselamatan Perkeretaapian, yaitu $e = 15$ mm.

1. Melakukan penggantian rel yang sudah melampaui batas keausan maksimum yang diijinkan pada jalur hilir di Km 5+100 s.d Km 5+600 antara St. Manggarai – St. Mampang sesuai dengan mekanisme perawatan jalan rel yang dipersyaratkan dalam PM 32 Tahun 2011 tentang Standar dan Tata Cara Perawatan Prasarana Perkeretaapian.
2. Memasang *rail lubricant* untuk mengurangi keausan rel luar pada jalur dengan lengkung kecil.

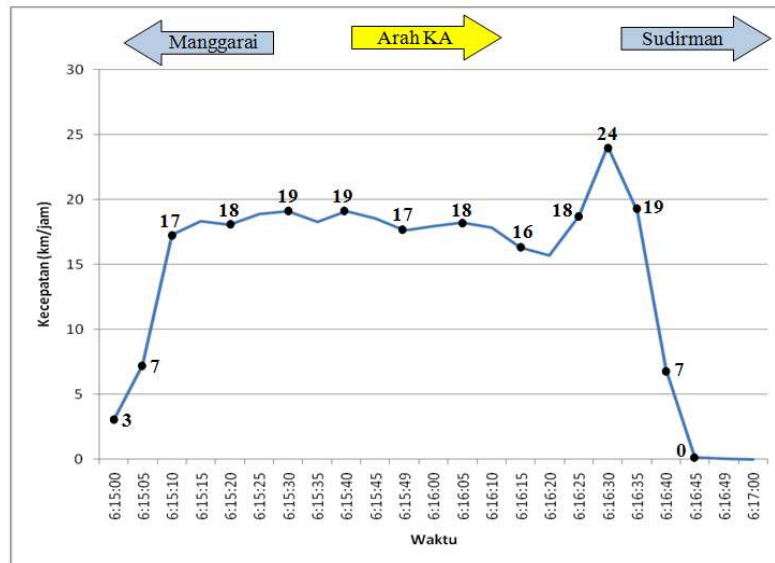
Gambar 7. Grafik kecepatan KA 1517 Commuter Line

Berdasarkan data logger kecepatan KA 1517 Commuter Line padasaat di lokasi anjlok paling tinggi adalah 24 km/jam. Kecepatan maksimum yang diijinkan di petak jalan Manggarai-Sudirman berdasarkan Tabel Perjalanan KA (O.100) adalah 60 km/jam. Berikut digambarkan grafik kecepatan KA 1517 Commuter Line mulai berangkat dari St. Manggarai hingga anjlok dan berhenti di Km 5+400/300.
