**LAPORAN AKHIR**

**LAPORAN INVESTIGASI KECELAKAAN PERKERETAAPIAN**

**ANJLOK KA 3019**

**KM 238+864 EMPLASEMEN STA. LUBUK BATANG**

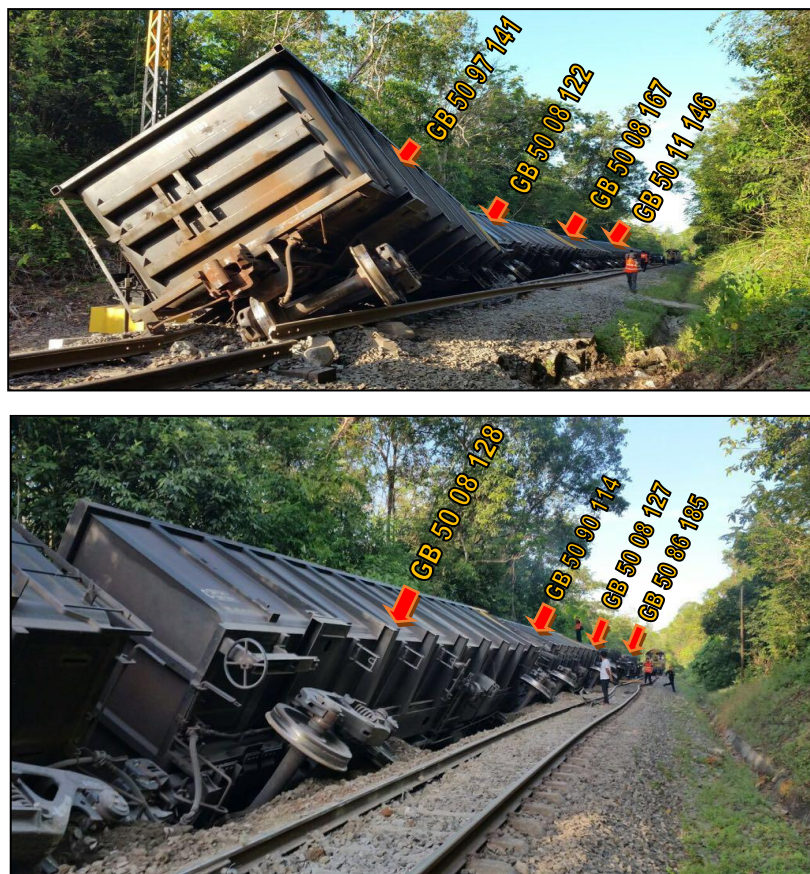
Setelah KA 3019 berhenti, diketahui anjlokan tersebut mengakibatkan 9 rangkaian gerbong KA 3019 anjlok sebanyak 34 as, mulai dari gerbong urutan ke-46 sampai dengan gerbong urutan ke-54 dan rusaknya komponen prasarana jalan rel dan wesel di Emplasemen Stasiun Lubuk Batang. Kecelakaan ini menyebabkan terjadinya rintang jalan (rinja) di Stasiun Lubuk Batang selama 53 jam 07 menit yang dimulai dari jam 21.38 WIB pada tanggal 19 Agustus 2016 sampai dengan jam 02.45 WIB tanggal 21 Agustus 2016.

**Gambar 1.** Situasi kecelakaan anjlokan KA 3019

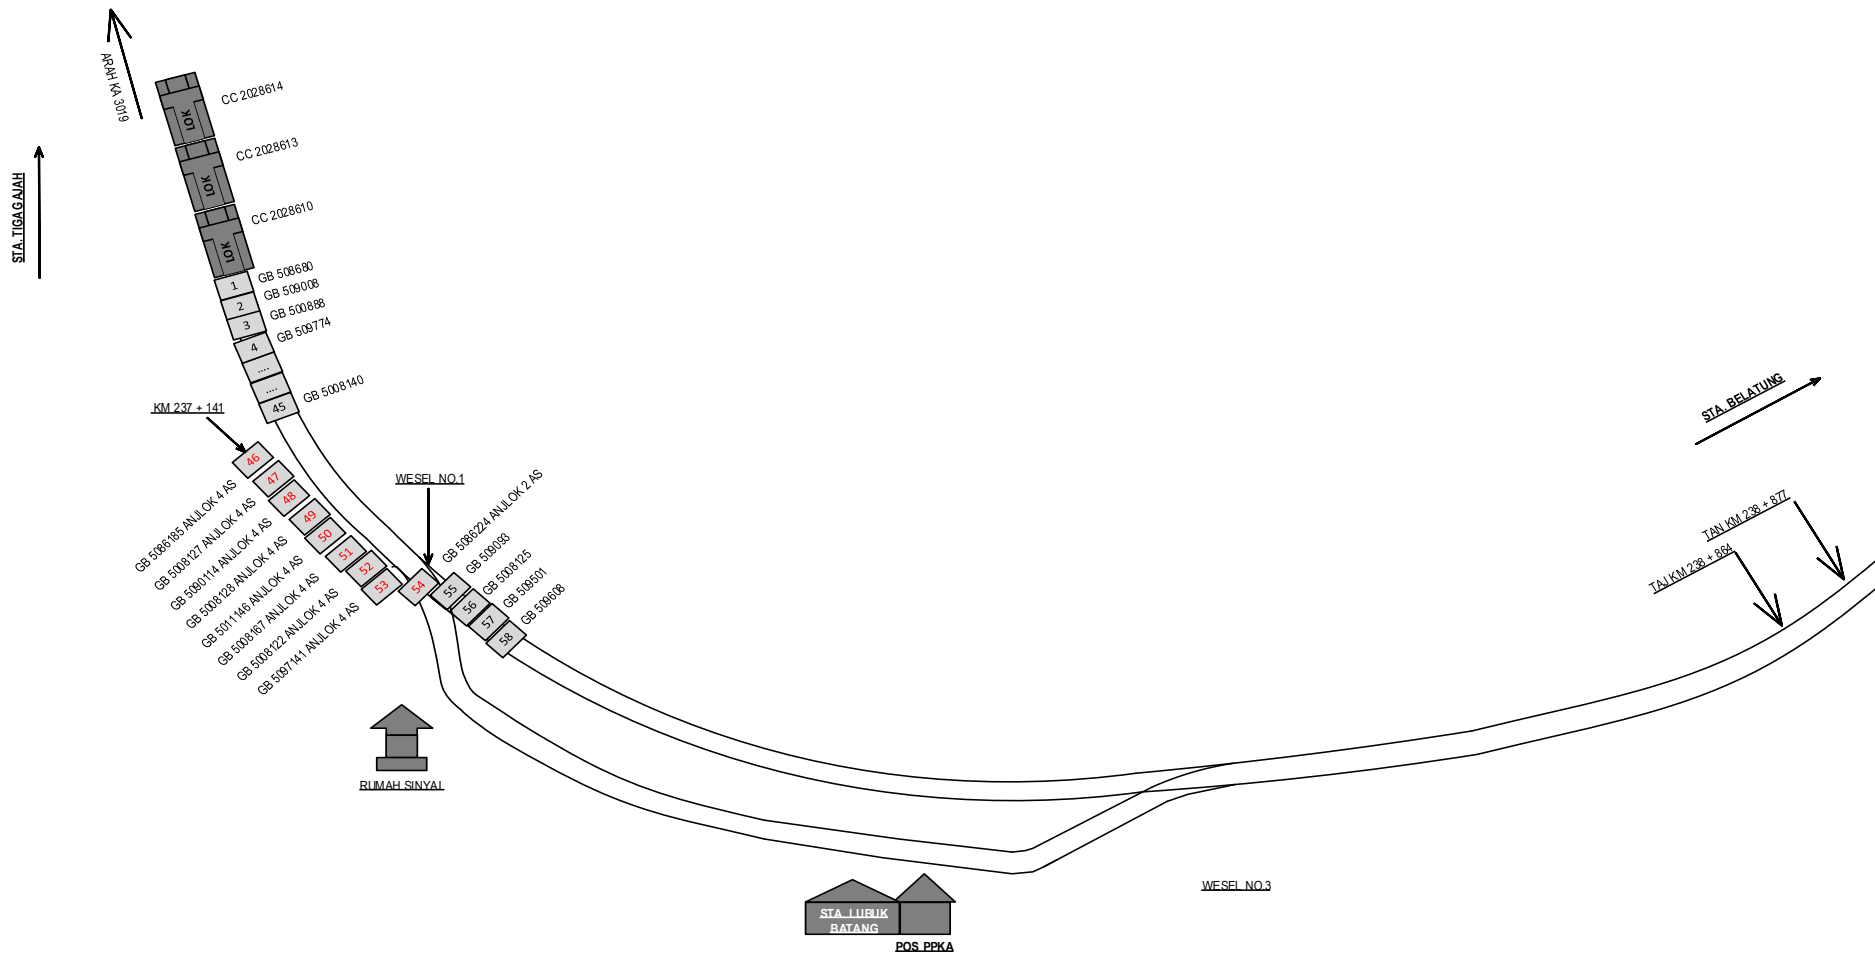
Gambar 4. Sketsa Kecelakaan KA 3019 di Emplasemen Stasiun Lubuk Batang

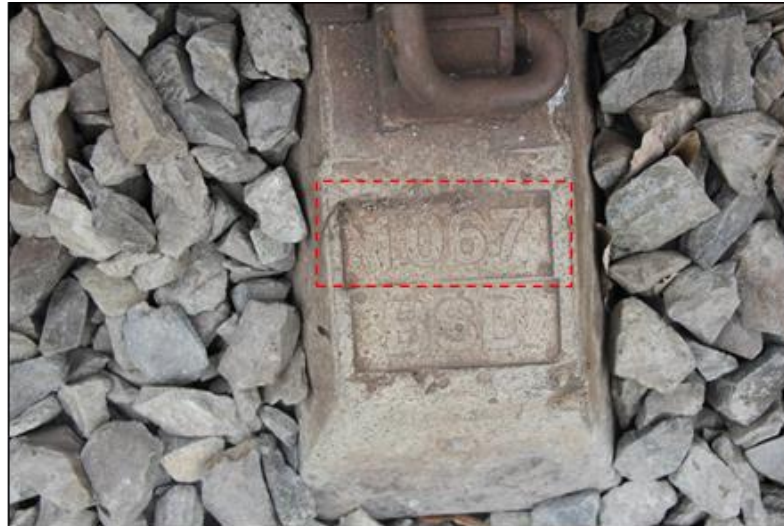
- h. Terdapat bantalan dengan lebar 1067 mm di lengkung nomor 114.

**Gambar 5.** Bantalan dengan lebar 1067 mm di lengkung nomor 114

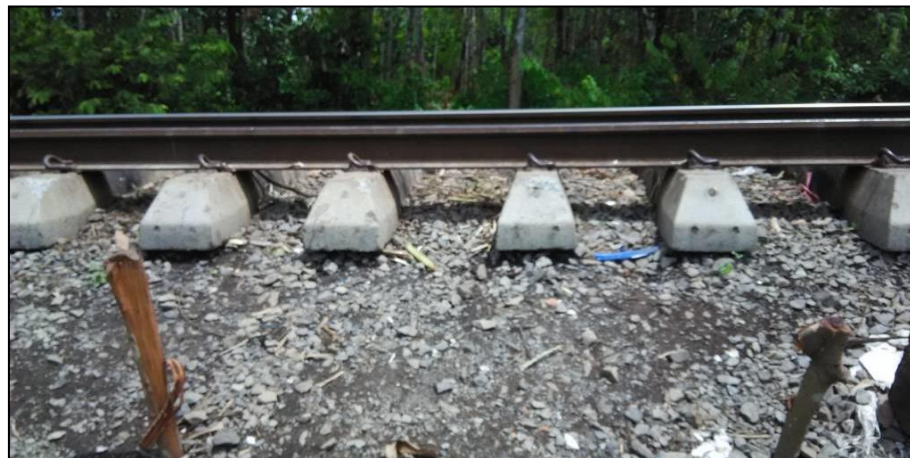
- i. Terdapat keausan permukaan sisi samping kepala rel di Km. 238 + 877 sebesar 4 mm dan di Km. 238 + 864 sebesar 16 mm.
- j. Terdapat ballast dengan kondisi ketebalan yang tipis (kurang dari 30 cm) di Km. 238 + 680.

**Gambar 6.** Kondisi ballast tipis di Km. 238 + 860

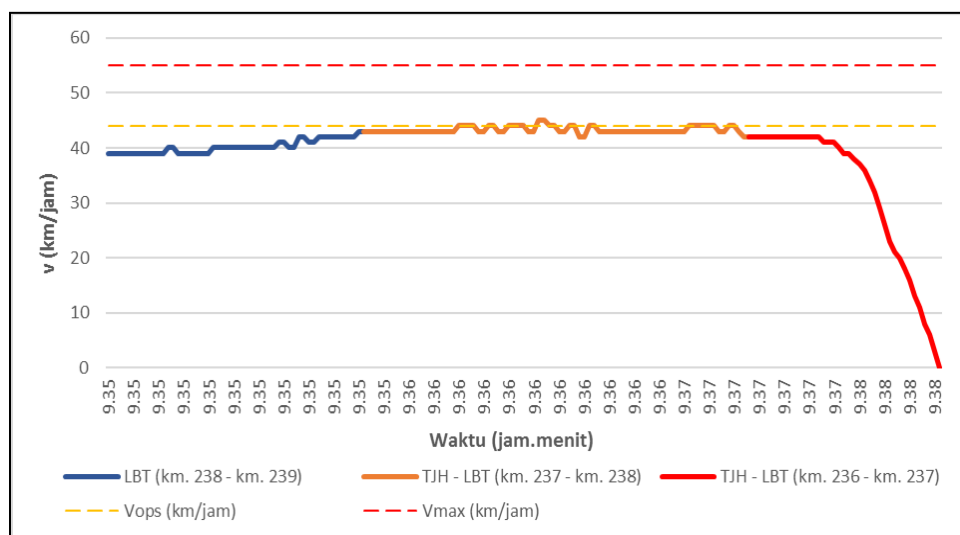
**Gambar 7.** Kecepatan Lokomotif CC 202 86 13 berdasarkan GPS

Berdasarkan grafik di atas diketahui bahwa perlambatan rata-rata dari lokomotif terhadap waktu mulai dari kecepatan 42 km/jam sampai dengan berhenti adalah  $0.875 \text{ m/s}^2$ .

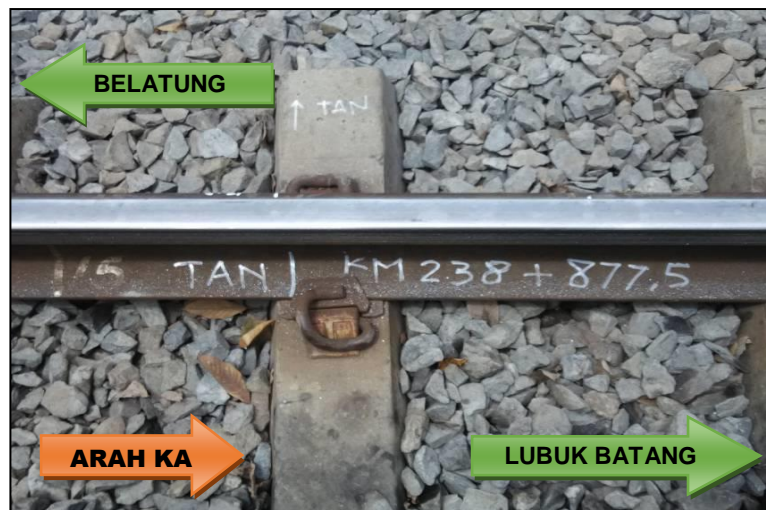
- Titik Awal Naik (TAN) roda yang terdapat di jalur II Emplasemen Stasiun Lubuk Batang KM 238+877,5.

**Gambar 8.** Titik Awal Naik roda di km 238+877,5 di Emplasemen Stasiun Lubuk Batang

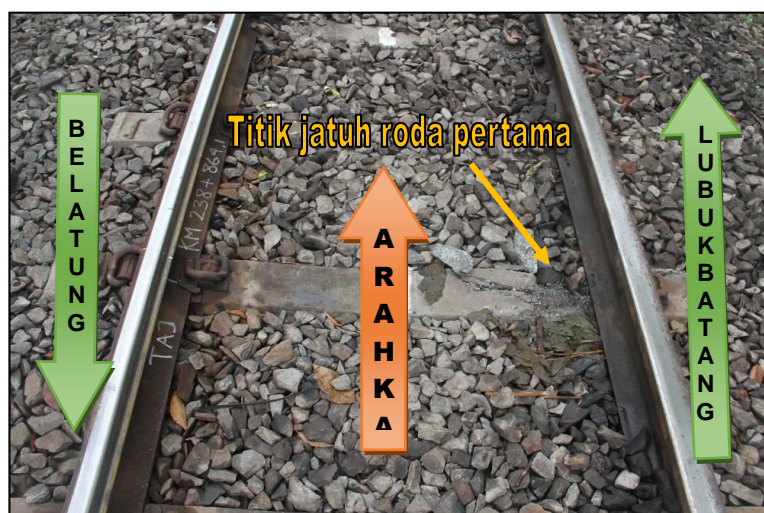
- Titik Awal Jatuh (TAJ) roda yang terdapat di jalur II Emplasemen Stasiun Lubuk Batang Km 238+864.

**Gambar 9.** Titik Awal Jatuh roda di km 238+864 di Emplasemen Stasiun Lubuk Batang

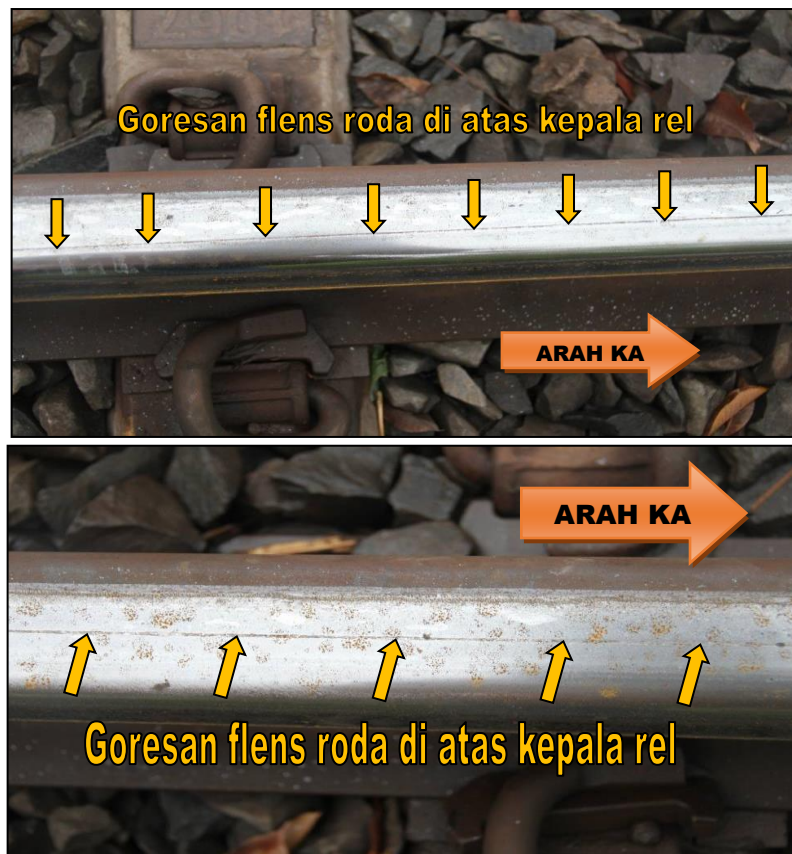
- c. Terdapat goresan flens roda mulai dari Titik Awal Naik (TAN) roda sampai dengan Titik Awal Jatuh (TAJ) roda.

**Gambar 10.** Goresan flens roda di atas kepala rel yang terlihat

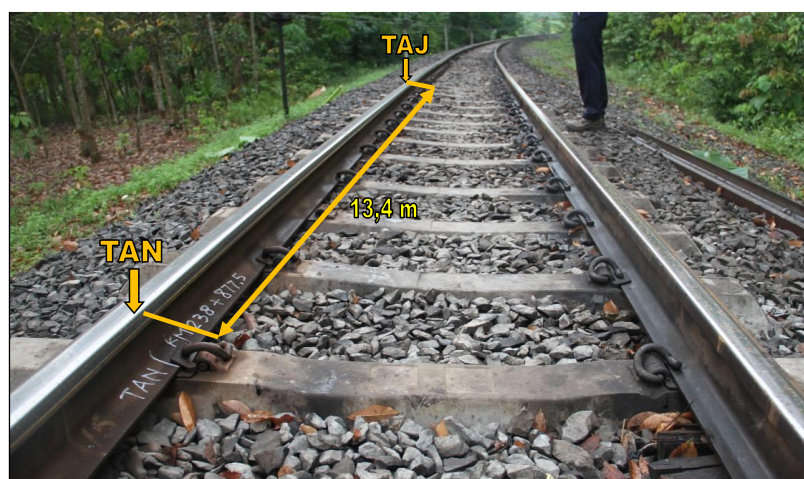
- d. Jarak TAN dan TAJ di lokasi kecelakaan sepanjang 13,4 m.

**Gambar 11.** Jarak antara TAN dan TAJ

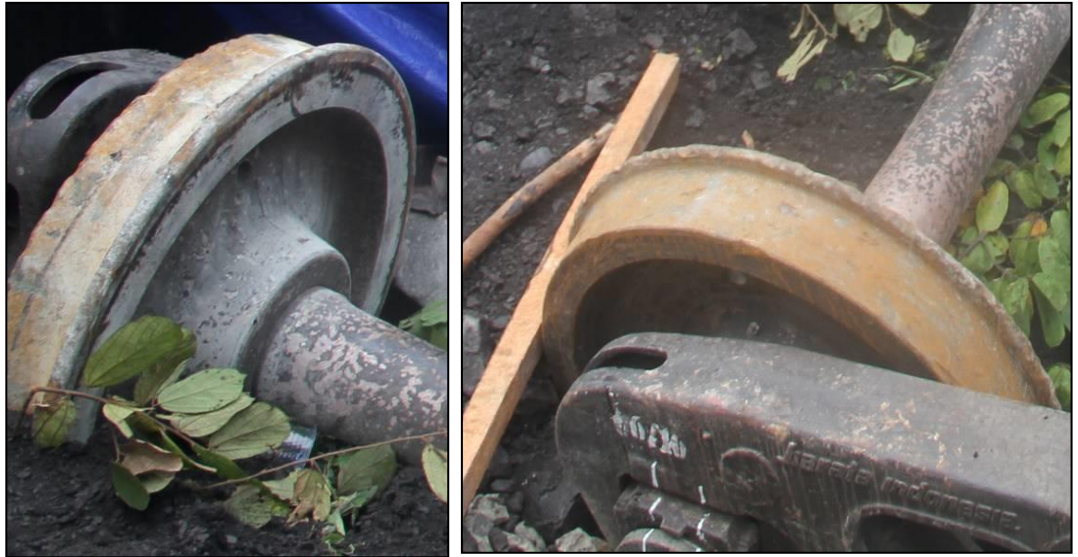
- a. Terdapat kerusakan pada permukaan tapak roda dan flens roda pada bogie gerbong GB 50 90 114.

**Gambar 12.** Kerusakan Permukaan Tapak Roda dan Flens Roda pada gerbong GB 50 90 114

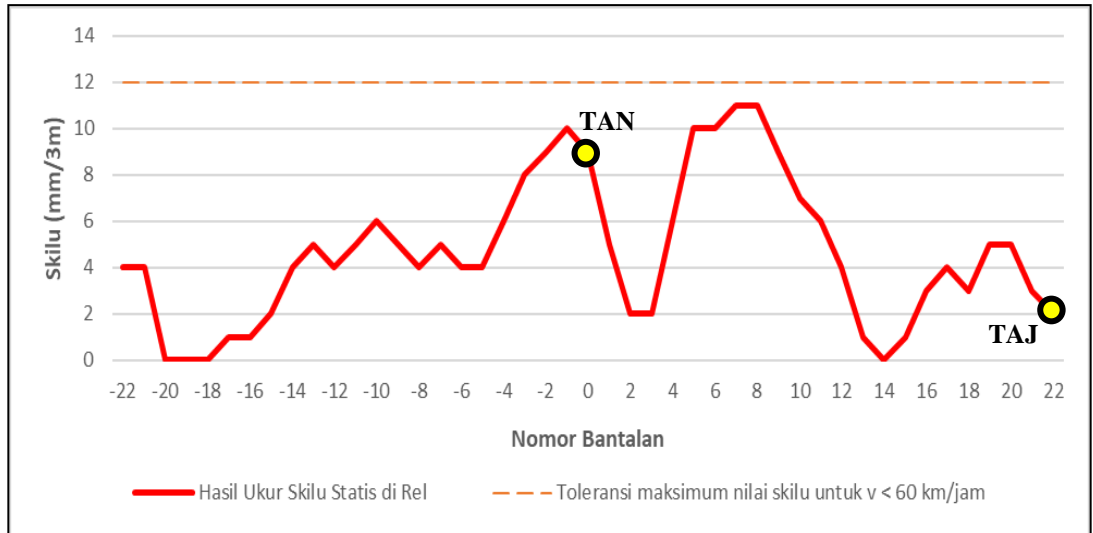
Pengukuran yang dilakukan adalah pengukuran perubahan ketinggian jalan rel untuk mengevaluasi nilai skilu/*twist* statis pada jalan rel. Pengukuran dilakukan menggunakan alat ukur tinggi rel dan lebar jalan rel. Rentang pengukuran nilai skilu dilakukan pada 2 (dua) titik setiap jarak 3 meter atau tiap 6 (enam) bantalan. Proses pengukuran dimulai pada jarak 22 (dua puluh dua) bantalan sebelum TAN sampai dengan jarak 22 (dua puluh dua) bantalan setelah TAN, dimana posisi TAN menjadi titik 0 pengukuran. Dari hasil pengukuran skilu statis diketahui nilai skilu statis maksimum yang terjadi adalah 10 mm/3m dan nilai skilu statis di posisi TAN adalah 9 mm/3m. Grafik dari pengukuran skilu statis yang telah dilakukan ditunjukkan pada gambar di bawah ini.

**Gambar 13.** Pengukuran skilu statis pada lokasi anjlokan

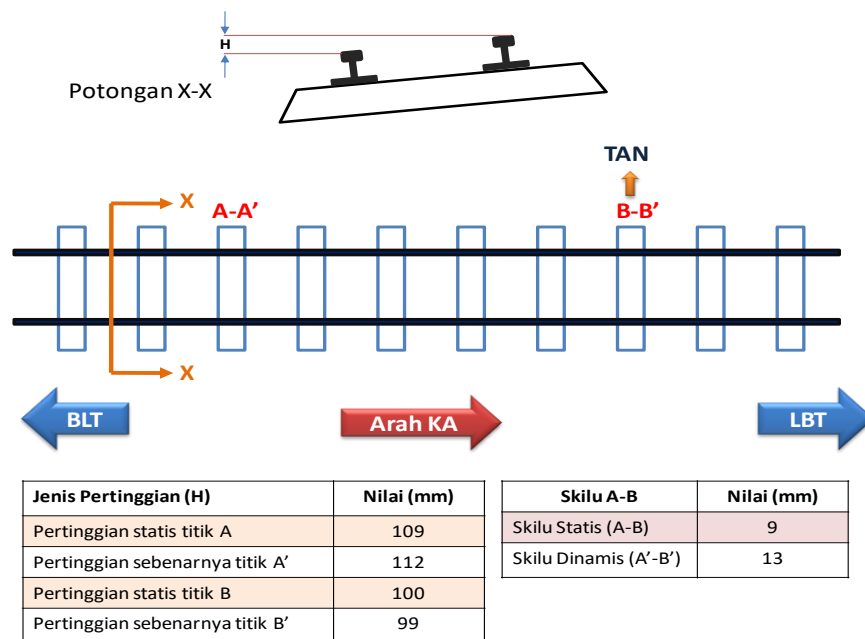
Pengukuran skilu dinamis dilakukan dengan menggunakan alat fleximeter/densometer. Skilu dinamis merupakan nilai skilu rel yang sebenarnya saat jalan rel dilewati oleh sarana perkeretaapian. Dari hasil pengukuran diketahui nilai skilu dinamis yang terjadi di posisi TAN adalah 13 mm/3m. Hasil pengukuran skilu dinamis ditunjukkan pada gambar 14.

**Gambar 14.** Pengukuran skilu dinamis pada lokasi anjlokan

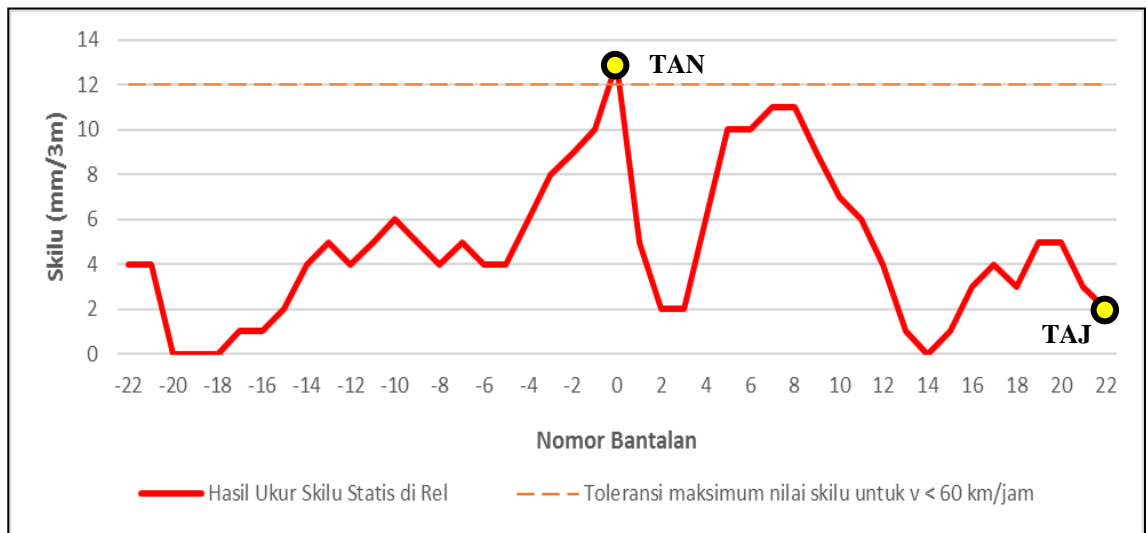
Gambar 15. Pengukuran skilu dinamis pada lokasi anjlokkan

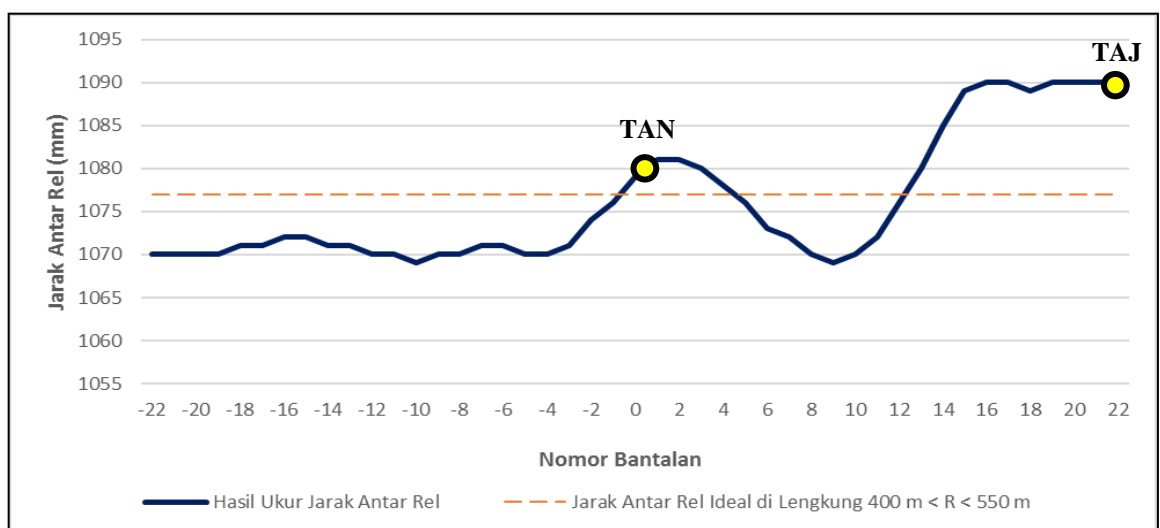
Berdasarkan persyaratan teknis jalur kereta api, lebar jalan rel untuk lengkung dengan radius  $400\text{ m} < R < 550\text{ m}$  adalah 1077 mm. Grafik dari pengukuran lebar jalan rel ditunjukkan pada gambar di bawah ini.

Gambar 16. Pengukuran lebar jalan rel pada lokasi anjlokkan
