## **LAPORAN AKHIR KNKT.16.09.06.02**

**LAPORAN INVESTIGASI KECELAKAAN PERKERETAAPIAN**

**ANJLOKAN KA 3015 BABARANJANG ISI**

**DI KM 119 + 9/0 PETAK JALAN ANTARA**

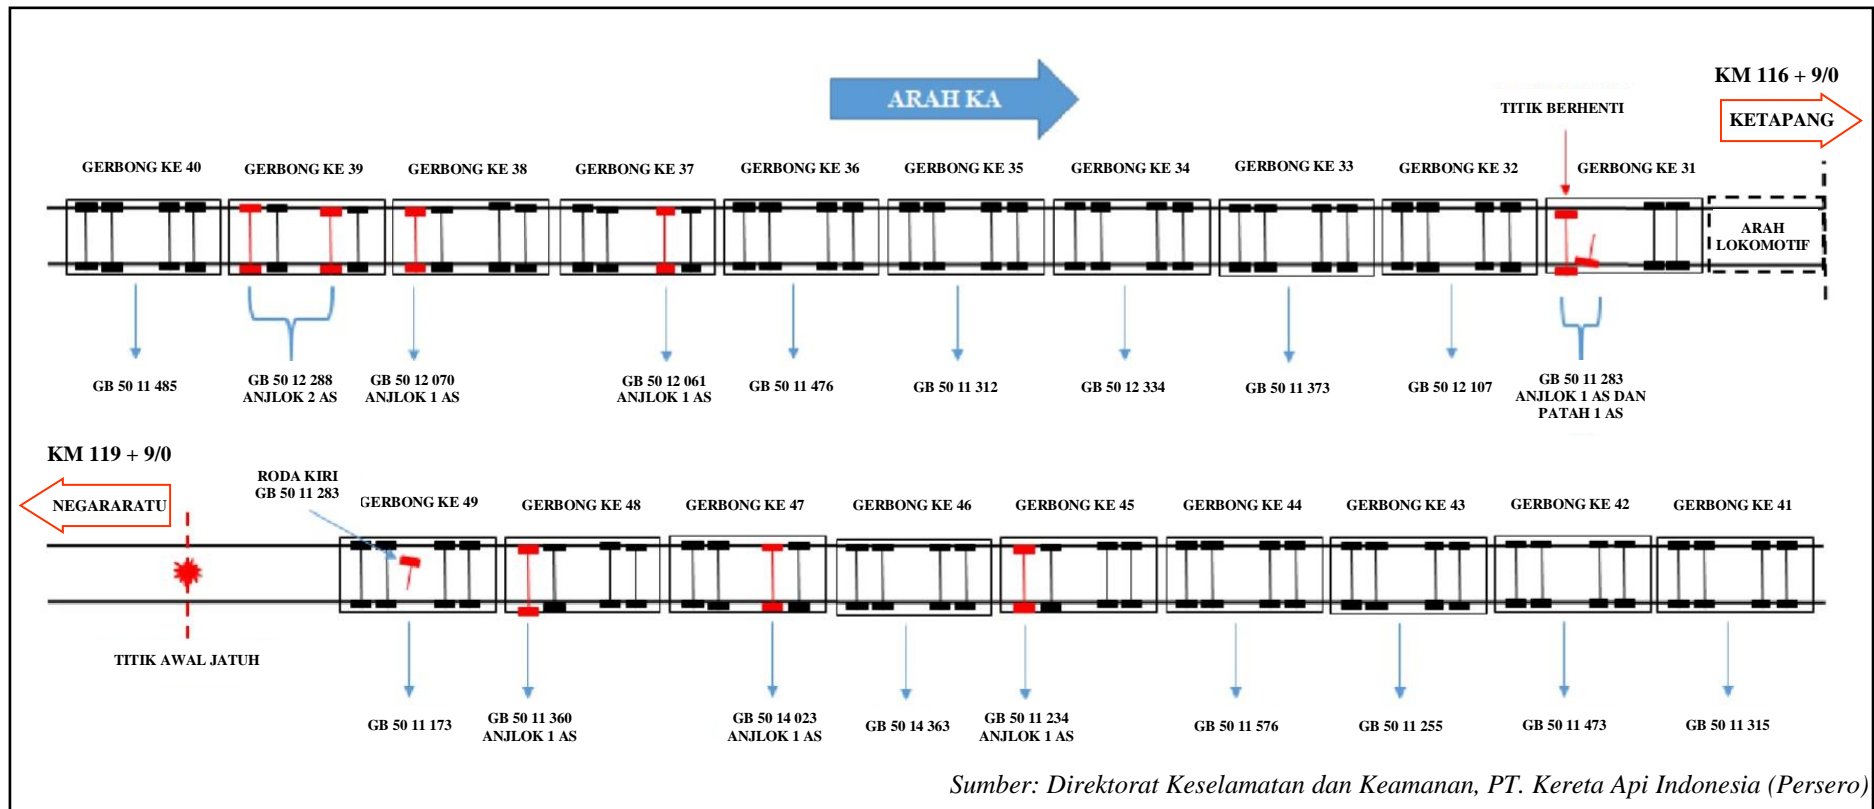
Gambar 2. Sketsa anjlokkan KA 3015 di Km 119 + 9/0 petak jalan antara St. Negararatu – St. Ketapang<sup>[1]</sup>.

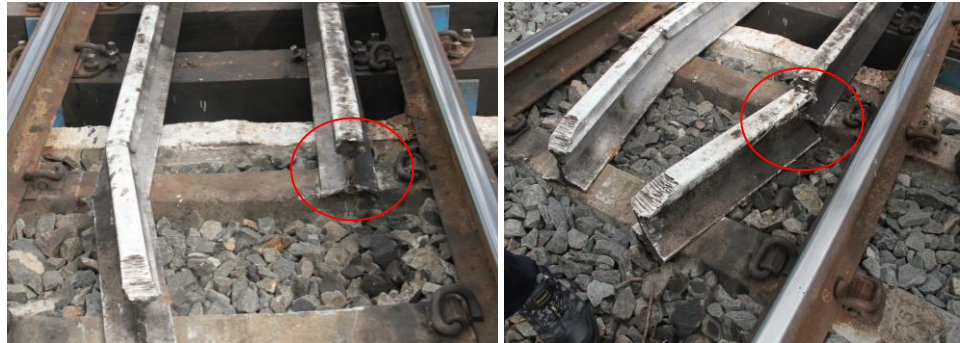
*Guard rail (dwang rel)* pada jembatan KA (BH 193) patah di bagian sambungan las.

**Gambar 3.** Patahnya *Guard Rail* akibat benturan dari As roda

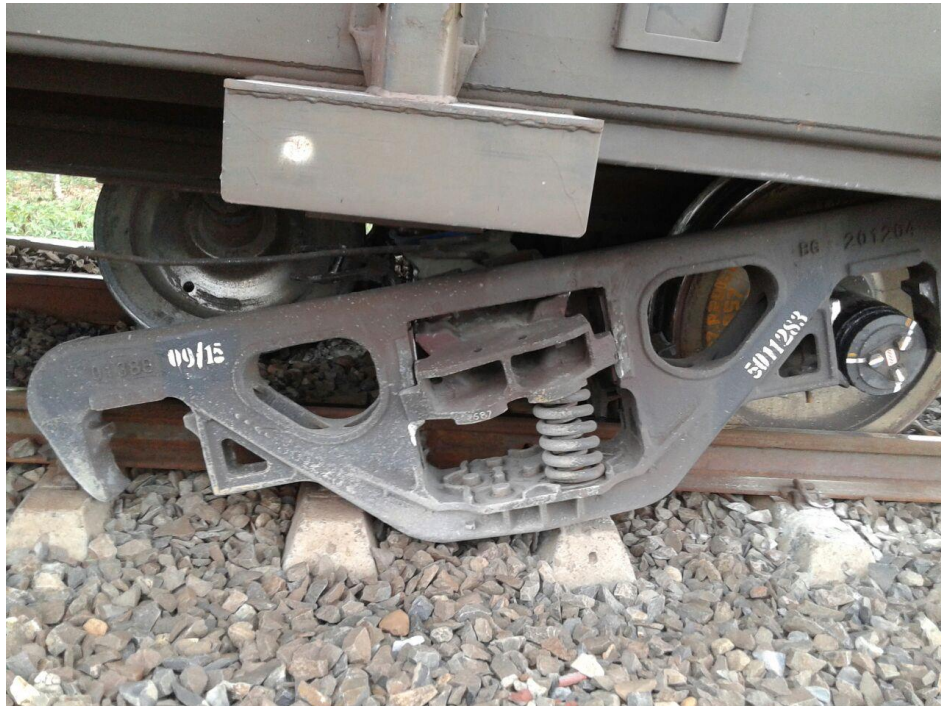
Bogie belakang patah 1 (satu) as dan anjlok 1 (satu) as.

**Gambar 4.** Bogie belakang gerbong ke-31 (GB 50 11 283) mengalami patah 1 (satu) as dan anjlok 1 (satu) as.

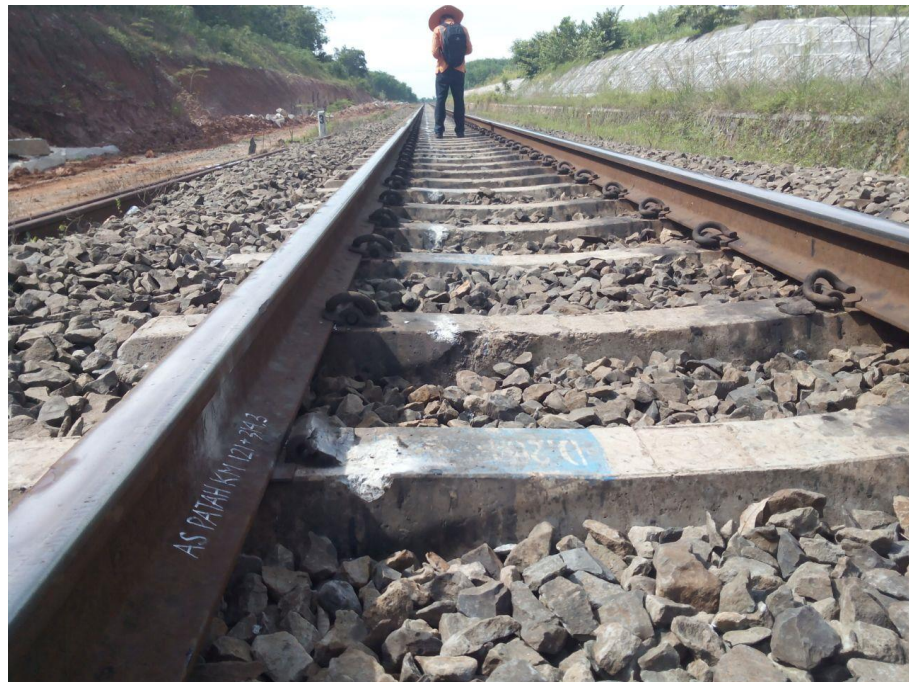
- 1) Tipe rel : R.54
- 2) Bantalan : Bantalan kayu di BH 193.
- 3) Penambat : Rigid Tirepon.
- 4) Terdapat jejak benturan patahan as roda GB 50 11 283 di bantalan rel mulai dari Km 121 + 314.3 sampai dengan titik berhenti KA di Km 116 + 9/0 (**Gambar 5**).
- 5) TAJ ditemukan di Km 119 + 9/0 setelah patahan as roda GB 50 11 283 membentur *guard rail* pada BH 193.

**Gambar 5.** Bantalan yang cacat akibat benturan patahan as roda GB 50 11 283 di Km 121 + 343

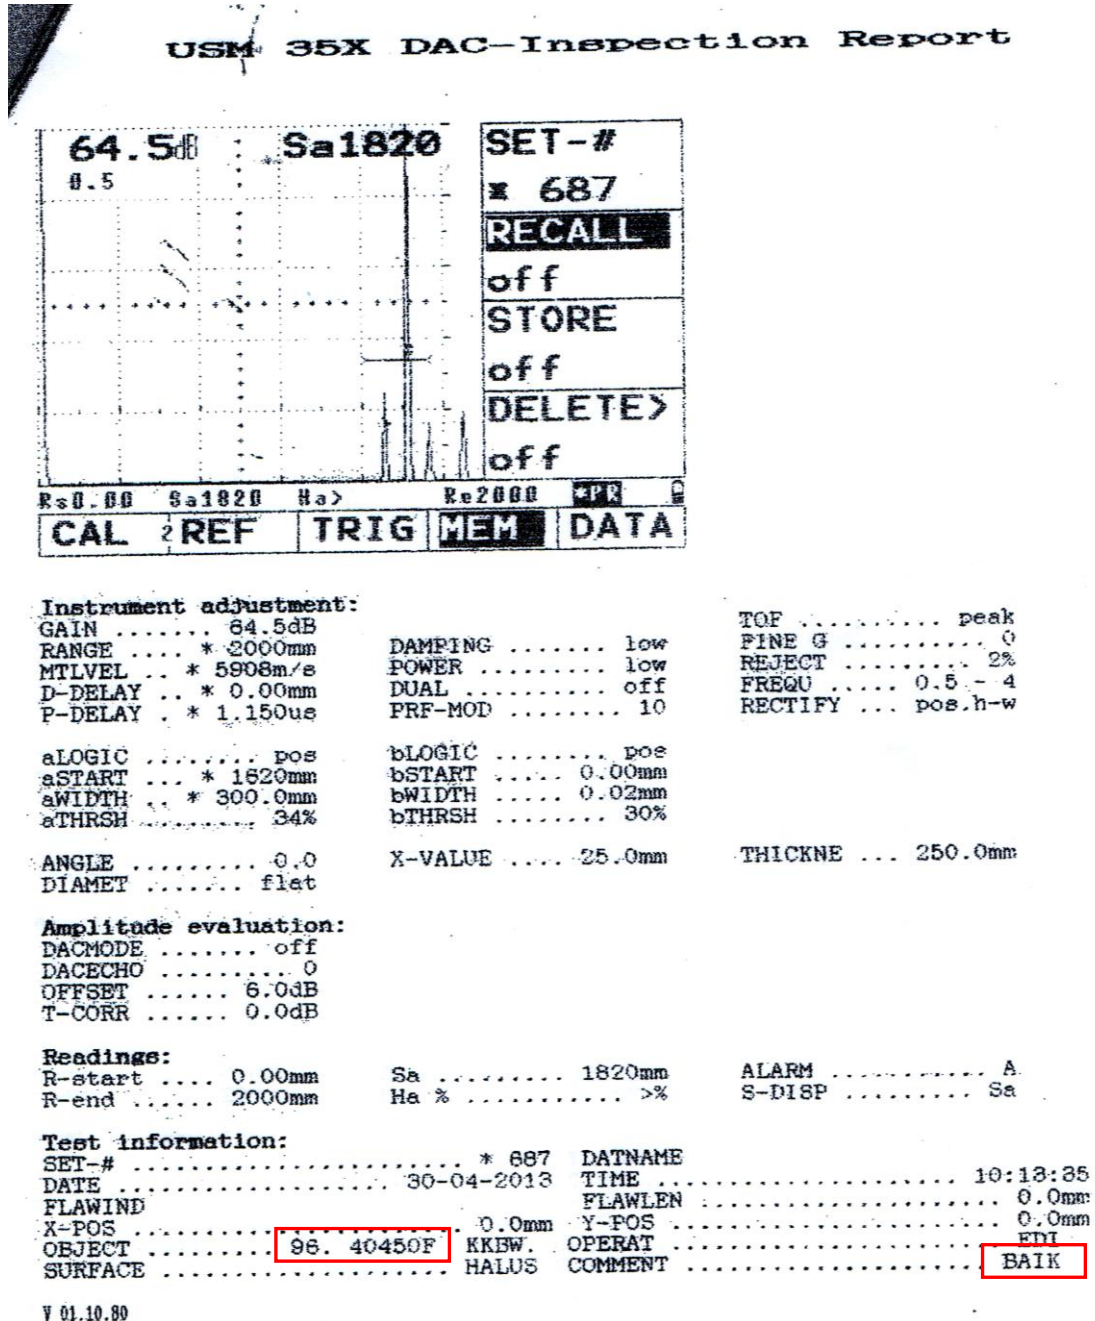
- c) Pada tanggal 16 september 2015 as roda nomor 96.40450F dilakukan penggantian keping roda baru, namun tidak dilakukan UTR.
- d) Setelah dilakukan pemasangan keping roda baru, kemudian as roda nomor 96.40450F tersebut dipasang pada GB 50 11 283.
- e) Pada tanggal 19 september 2016 as roda nomor 96.40450F pada GB 50 11 283 patah dan menyebabkan anjlok di petak jalan antara Negararatu – Ketapang.

Gambar 6. Hasil UTR dengan Ultrasonik As Roda Nomor 96.40450F

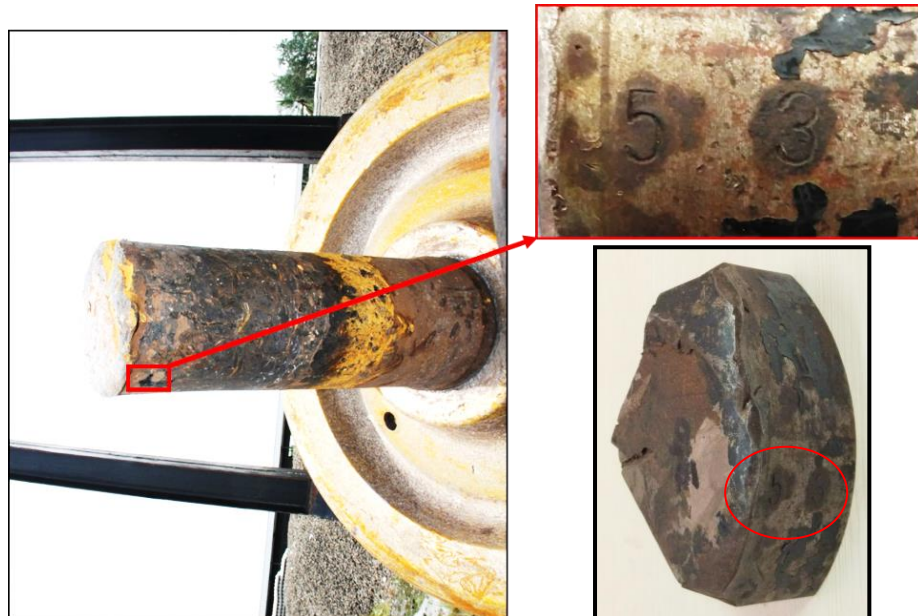
Adanya tanda angka yang dicetak dengan menggunakan metode *hard stamping* pada permukaan tengah / badan as roda tegak lurus terhadap pembebanan dimana hal ini merupakan penyebab awal kegagalan hingga mengakibatkan patahnya as roda.

Patah lelah pada kasus ini berawal dari permukaan pada diameter terluar as yang mengalami tegangan tekuk terbesar. Dari potongan sampel teramati adanya angka-angka yang dibuat dengan *hard stamping* pada permukaan as roda (gambar 7). Bidang patahan terletak di dekat angka – angka tersebut. Diduga terdapat pula angka di depan angka 5 yang bertepatan dengan permukaan patahan tersebut.

Angka - angka yang dibuat dengan *hard stamping* cukup dalam dan cukup tajam sehingga dapat berperan sebagai peningkat tegangan (*stress concentration*). Pada tempat inilah awal retak (*crack initiation*) akan terbentuk. Pada saat beroperasi momen lentur yang bekerja mengakibatkan tegangan dinamik yang lebih besar dari kekuatan lelah (*fatigue strength*) as roda. Perambatan retak (*crack propagation*) akan berakhir dengan patahnya as roda (*total disintegration*).

**Gambar 7.** Penandaan dengan metode *hard stamping* pada as roda 96.40450F

- 1) Agar operator sarana perkeretaapian mengikuti standar AAR: *Wheel and Axle Manual section 2 Recommended Wheel Shop Practices* nomor 3C8 atau manual instruksi untuk pemeliharaan dari pabrikan pembuat sarana terkait dalam melakukan penomoran/ penandaan pada as roda.
