**KOMITE NASIONAL KESELAMATAN TRANSPORTASI
REPUBLIK INDONESIA**

LAPORAN AKHIR

LAPORAN INVESTIGASI KECELAKAAN PERKERETAAPIAN

ANJLOK KA 1479A COMMUTER LINE

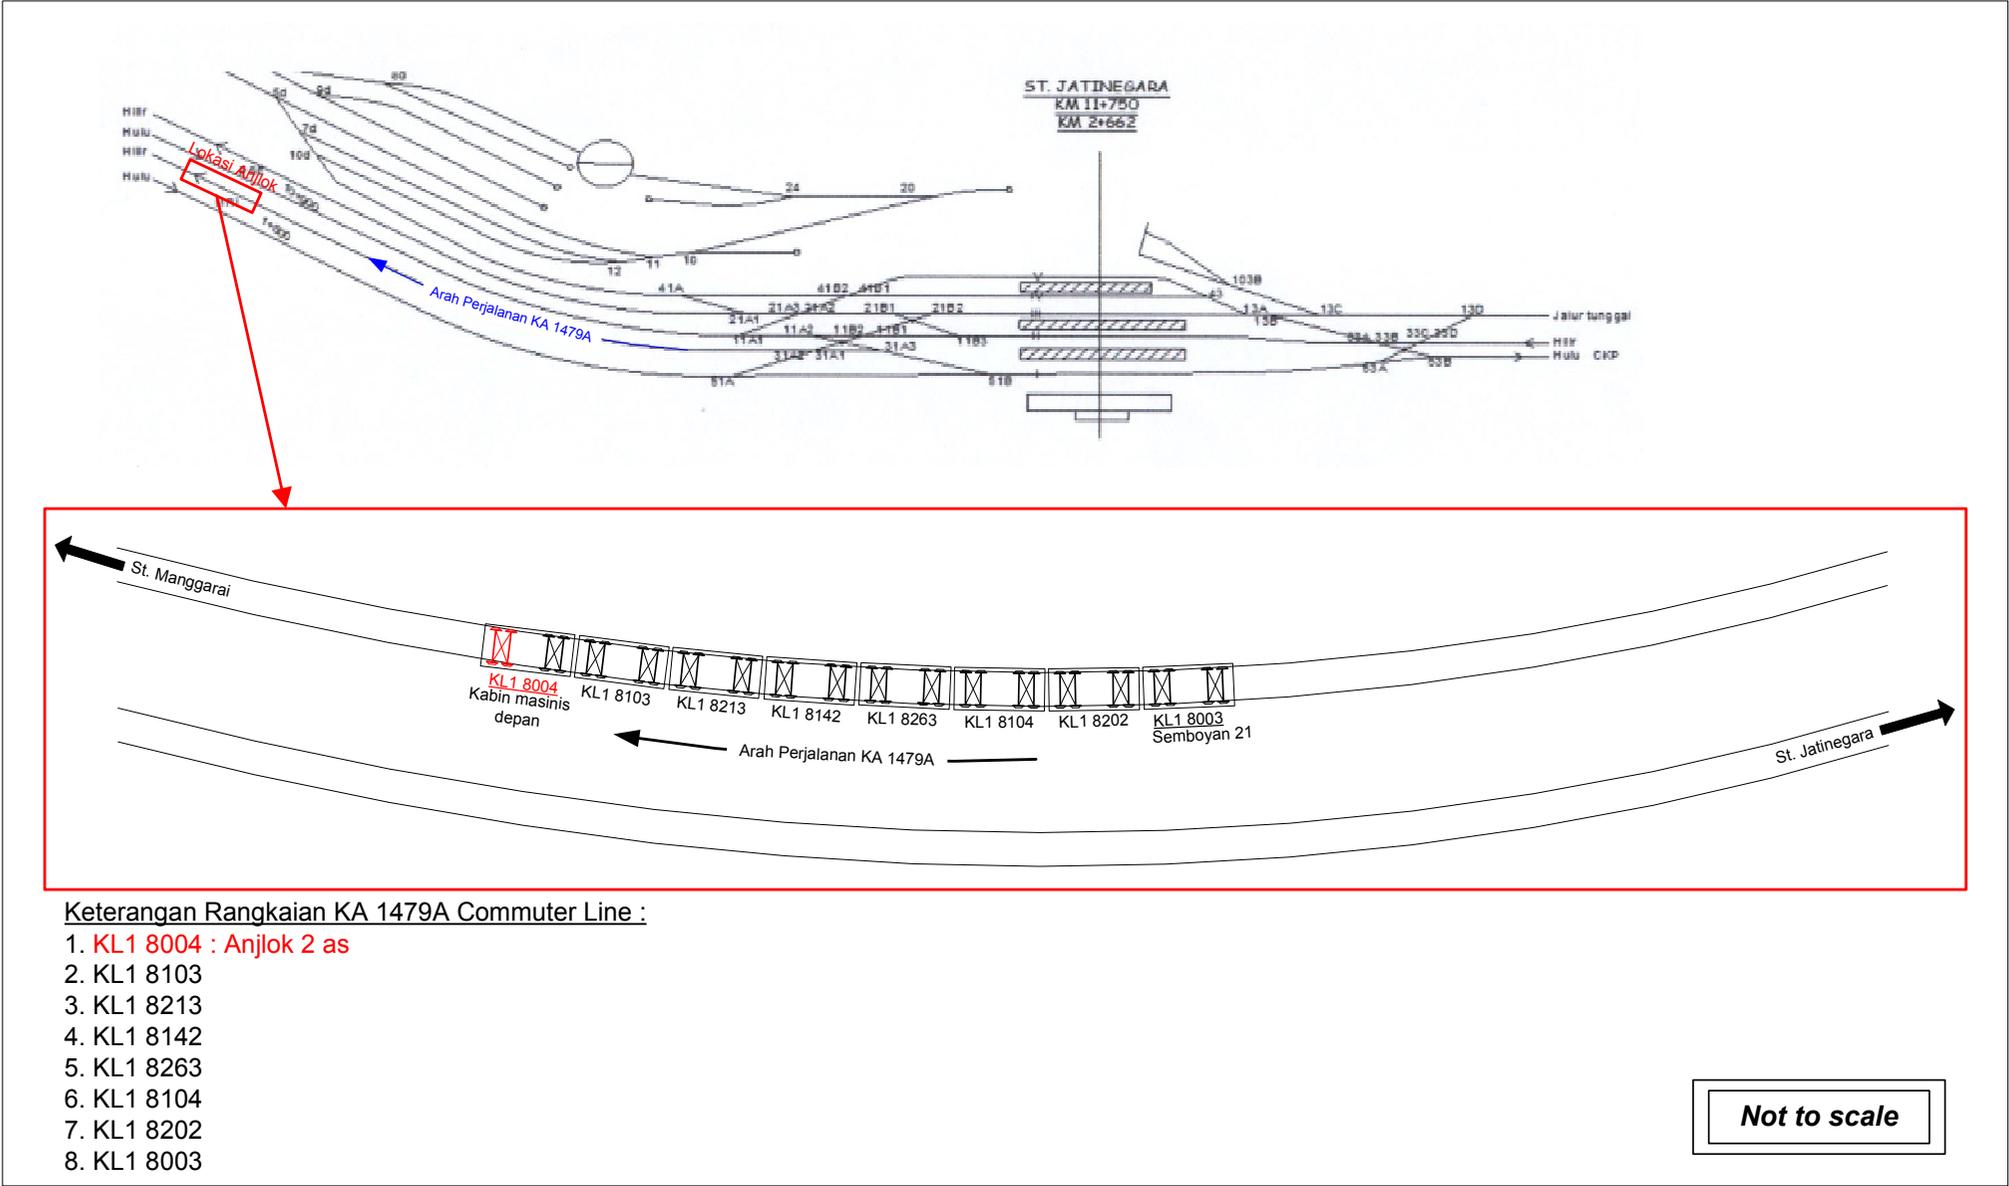
Pada pukul 07.39 WIB, KA 1479A tiba di St. Jatinegara dan setelah proses turun-naik penumpang diberangkatkan lagi menuju St. Manggarai pada pukul 07.40 WIB. Pada saat KRL 1479 melalui lengkung No.18 KI St. Jatinegara arah St. Manggarai, kereta pertama (KL1 8004) rangkaian KRL 1479 mengalami anjlokkan di km 2+200/300.

Gambar 2. Sketsa anjlok KA 1479A Commuter Line

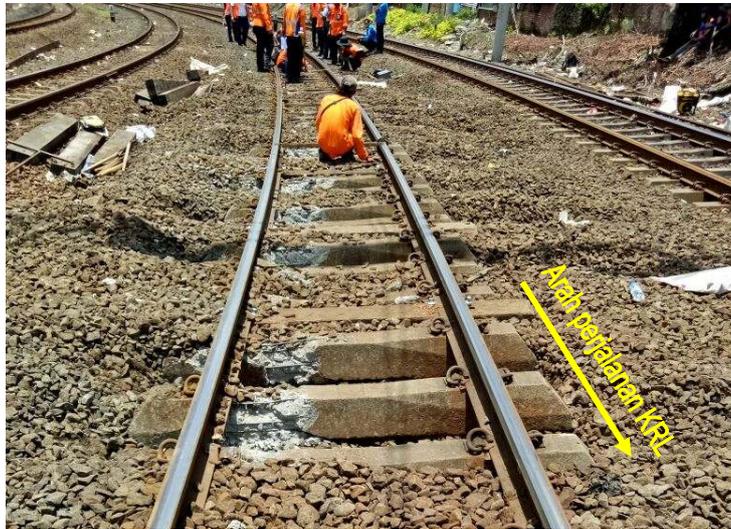
Sebanyak 31 bantalan beton rusak pecah akibat terlindas roda KRL yang anjlok.

Gambar 3. Bantalan beton yang rusak pecah akibat terlindas roda KRL yang anjlok

Dilakukan perbaikan dan penggantian terhadap bantalan beton yang mengalami kerusakan di lokasi kejadian.

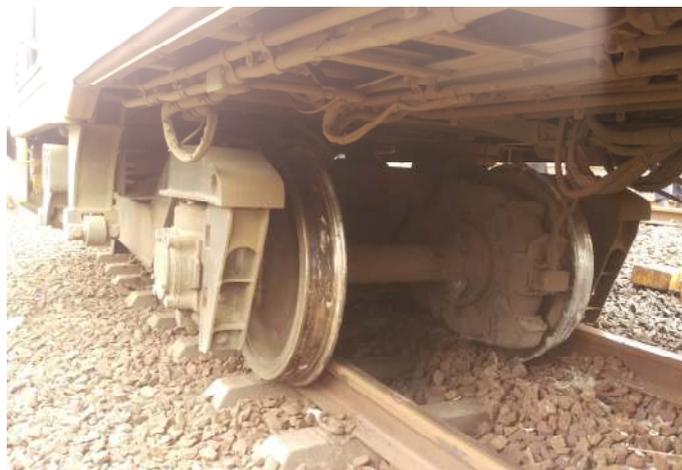
Kerusakan pada KL1 8004 yang mengalami anjlok yaitu pada roda bogie depan akibat membentur bantalan beton serta penghalau rintangan akibat membentur rel.

Gambar 4. Roda KL1 8004 yang rusak akibat membentur bantalan beton

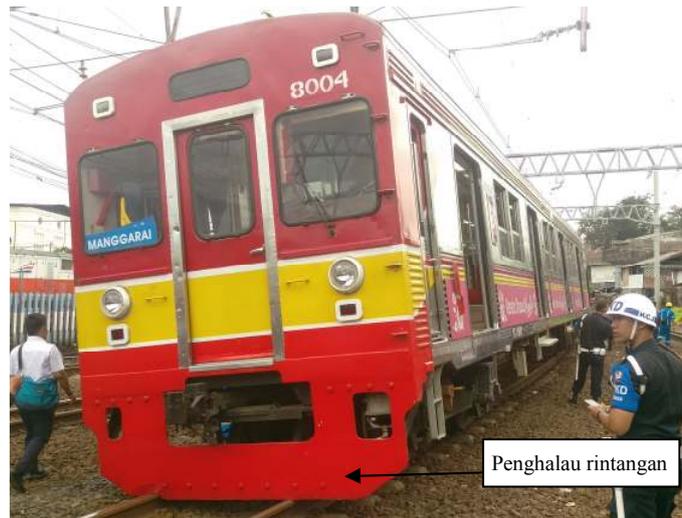
Gambar 5. Penghalau rintangan KL1 8004 yang rusak akibat membentur rel

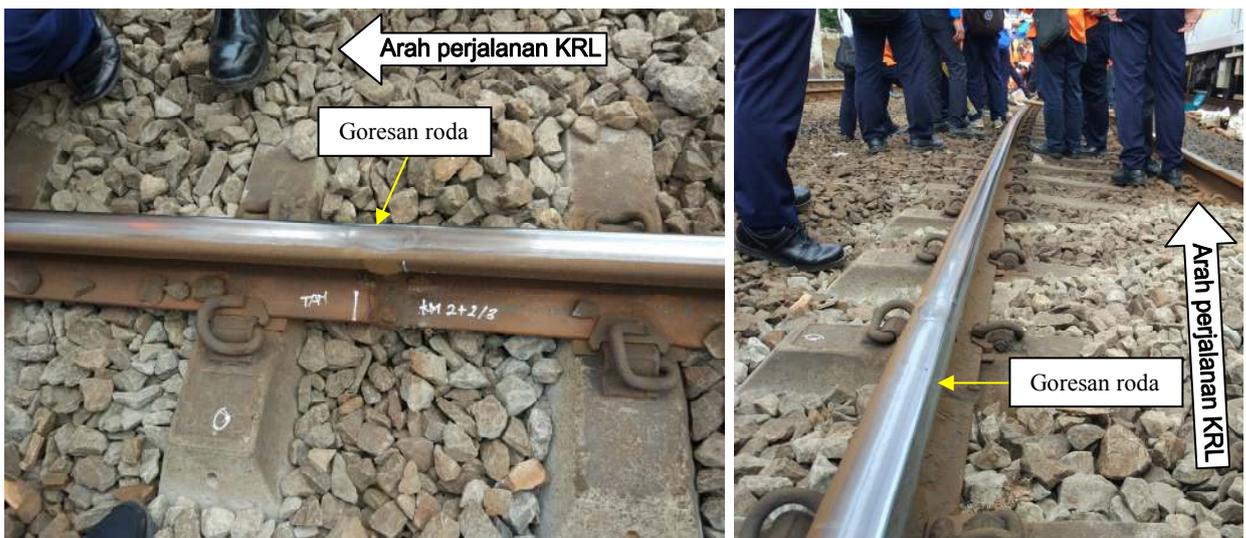
- 1) Titik Awal Naik (TAN) roda ditemukan pada kepala rel sebelah dalam rel luar di km 2+279,8.
- 2) Titik Awal Jatuh (TAJ) roda ditemukan di komponen penambat rel luar sebelah luar di km 2+263,2.

Gambar 6. Titik Awal Naik (TAN) roda

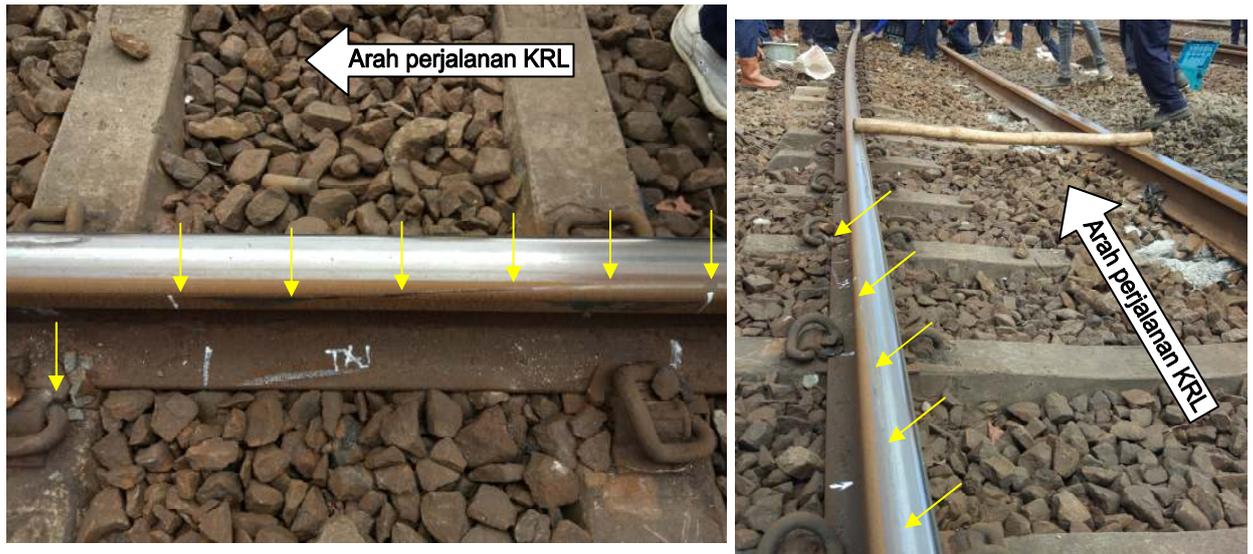
Gambar 7. Titik Awal Jatuh (TAJ) roda

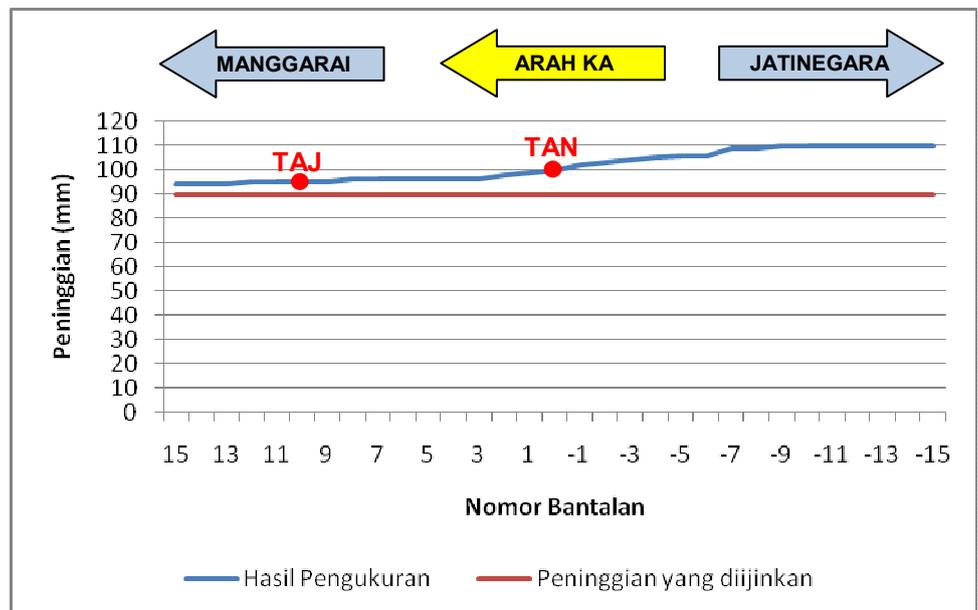
- d) Besar peninggian rel (h) untuk lengkung di lokasi anjlokan → 90 mm.
- e) Hasil pengukuran menunjukkan bahwa lengkung No. 18 KI memiliki peninggian jalan rel yang melebihi 90 mm. Peninggian rel sebelum TAN berkisar antara 110-102 mm dan pada TAN sebesar 100 mm. Peninggian rel terus berkurang hingga pada TAJ sebesar 95 mm.

Gambar 8. Grafik hasil pengukuran peninggian rel

Perbaikan terhadap peninggian jalan rel lengkung No.18 KI telah dilakukan pada tanggal 11 Januari 2017. Peninggian jalan rel pada lengkung penuh telah dilakukan perbaikan (tercatat peninggian sebesar 90 mm).

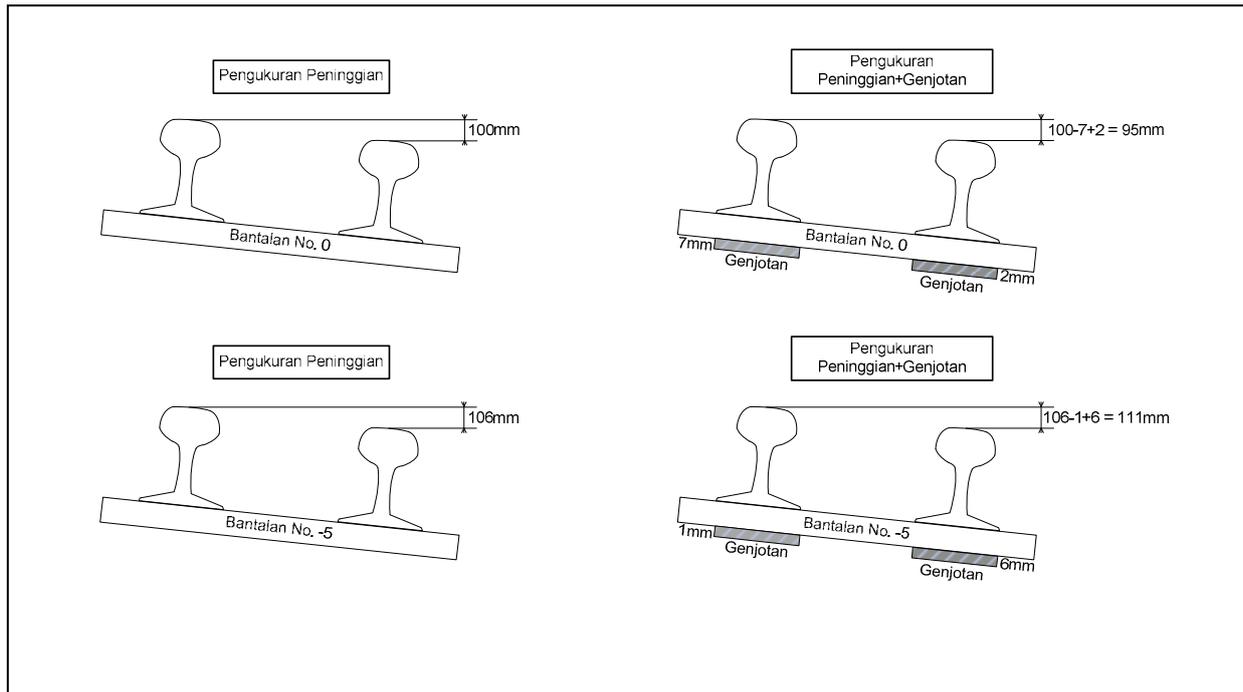
- 6) Hasil perhitungan skilu (Tabel 4) menunjukkan bahwa skilu jalan rel pada TAN sebesar 16 mm.

Gambar 9. Sketsa skilu pada TAN
