**KOMITE NASIONAL KESELAMATAN TRANSPORTASI
REPUBLIK INDONESIA**

LAPORAN AKHIR KNKT.17.06.02.02

**LAPORAN INVESTIGASI KECELAKAAN PERKERETAAPIAN
TABRAKAN ANTARA KA 3029B DENGAN KLB LORI V4/10165 DAN
LOKOMOTIF CC 2029014
DI KM 116 + 150 JALUR I EMPLASEMEN ST. KETAPANG
DIVRE IV TANJUNGPANG
LAMPUNG
20 JUNI 2017**

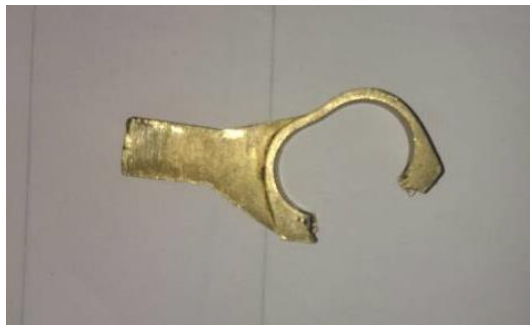
- 1) Posisi handel Wesel 7 di Rumah Sinyal A St. Ketapang dilayani ke arah belok (posisi handel ke atas);
- 2) Posisi handel sinyal BII dan BM dilayani ke atas;
- 3) Tingkapan “DARI NRR KE JALUR II” berwarna putih;
- 4) Sentil No.19F mistar 25 (Kruk No.14 “Dari NRR ke Jalur II”) patah;

Gambar 4. Sentil No.19F mistar 25 patah

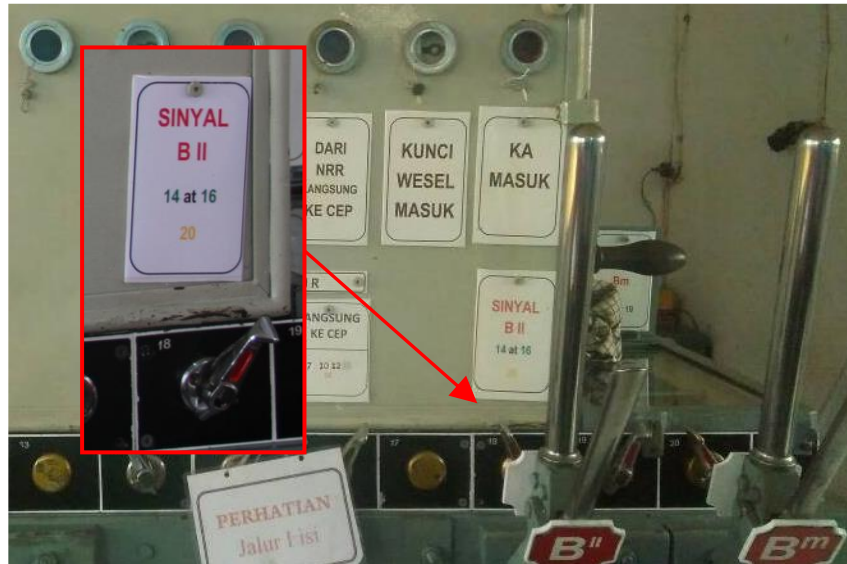
- 7) Dalam Peraturan Dinas Pengamanan Setempat (PDPS) St. Ketapang Bab III tentang Pelayanan Peralatan Pengamanan Pasal 20 huruf A ayat V disebutkan bahwa kruk dan handel No.17 di Rumah Sinyal A adalah untuk melayani “Sinyal B II”, sementara berdasarkan pengamatan di lapangan kruk dan handel dimaksud berada di nomor 18.

Gambar 5. Posisi Kruk dan Handel “Sinyal B II” di RS A St. Ketapang

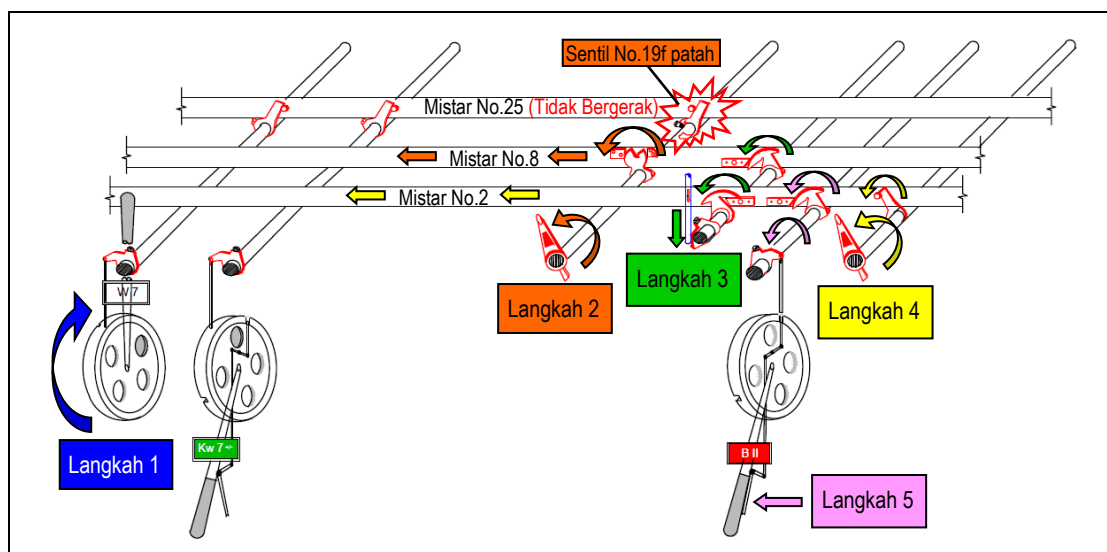
Dari hasil wawancara yang dilakukan oleh Tim Investigasi KNKT, diketahui bahwa PRS A tidak melayani handel Kancing Wesel 7 (KW7) tetapi melayani handel Wesel 7 (W7) yang seharusnya dalam kedudukan normal (posisi di bawah), sehingga kedudukan W7 yang seharusnya mengarah lurus ke jalur II menjadi belok ke jalur I.

Gambar 8. Realisasi pelayanan KA 3029B masuk dari NRR ke Jalur II

Berdasarkan keterangan yang diberikan oleh PRS A St. Ketapang, setelah menerima perintah dari PPKA untuk melayani KA 3029B PRS A tidak membalik handel KW7, namun membalik handel W7 sehingga mengakibatkan Wesel 7 mengarah ke Jalur I. Pada tahap ini, seharusnya PRS A tidak dapat membalik kruk No.14 ke kiri karena tertahan oleh sentil No.19e, namun karena sentil No.19f patah prosedur pelayanan tetap dapat dilanjutkan sesuai dengan Plat Petunjuk. Bersamaan dengan langkah ke-2, mistar 8 terdorong ke kiri oleh sentil 17e sehingga sentil 101 menjadi bebas. PRS A menekan aret handel sinyal BII, sehingga sinyal BII dapat ditarik “aman”. Dengan ditekannya aret handel sinyal BII maka sentil 19f mendorong mistar 2 ke kiri sehingga kruk “kunci wesel masuk dari NRR” menjadi terkunci (lihat **Gambar 7**). Dengan demikian walaupun pelayanan yang dilakukan tidak sesuai prosedur pada Plat Petunjuk, namun sinyal tetap dapat ditarik “aman” sehingga mengizinkan KA 3029B untuk masuk ke jalur yang tidak semestinya.
