**KOMITE NASIONAL KESELAMATAN TRANSPORTASI
REPUBLIK INDONESIA**

LAPORAN INVESTIGASI KECELAKAAN PERKERETAAPIAN

ANJLOKAN KA 2620

DI KM 54 + 600/700 PETAK JALAN ANTARA ST. MOJOKERTO – ST. TARIK

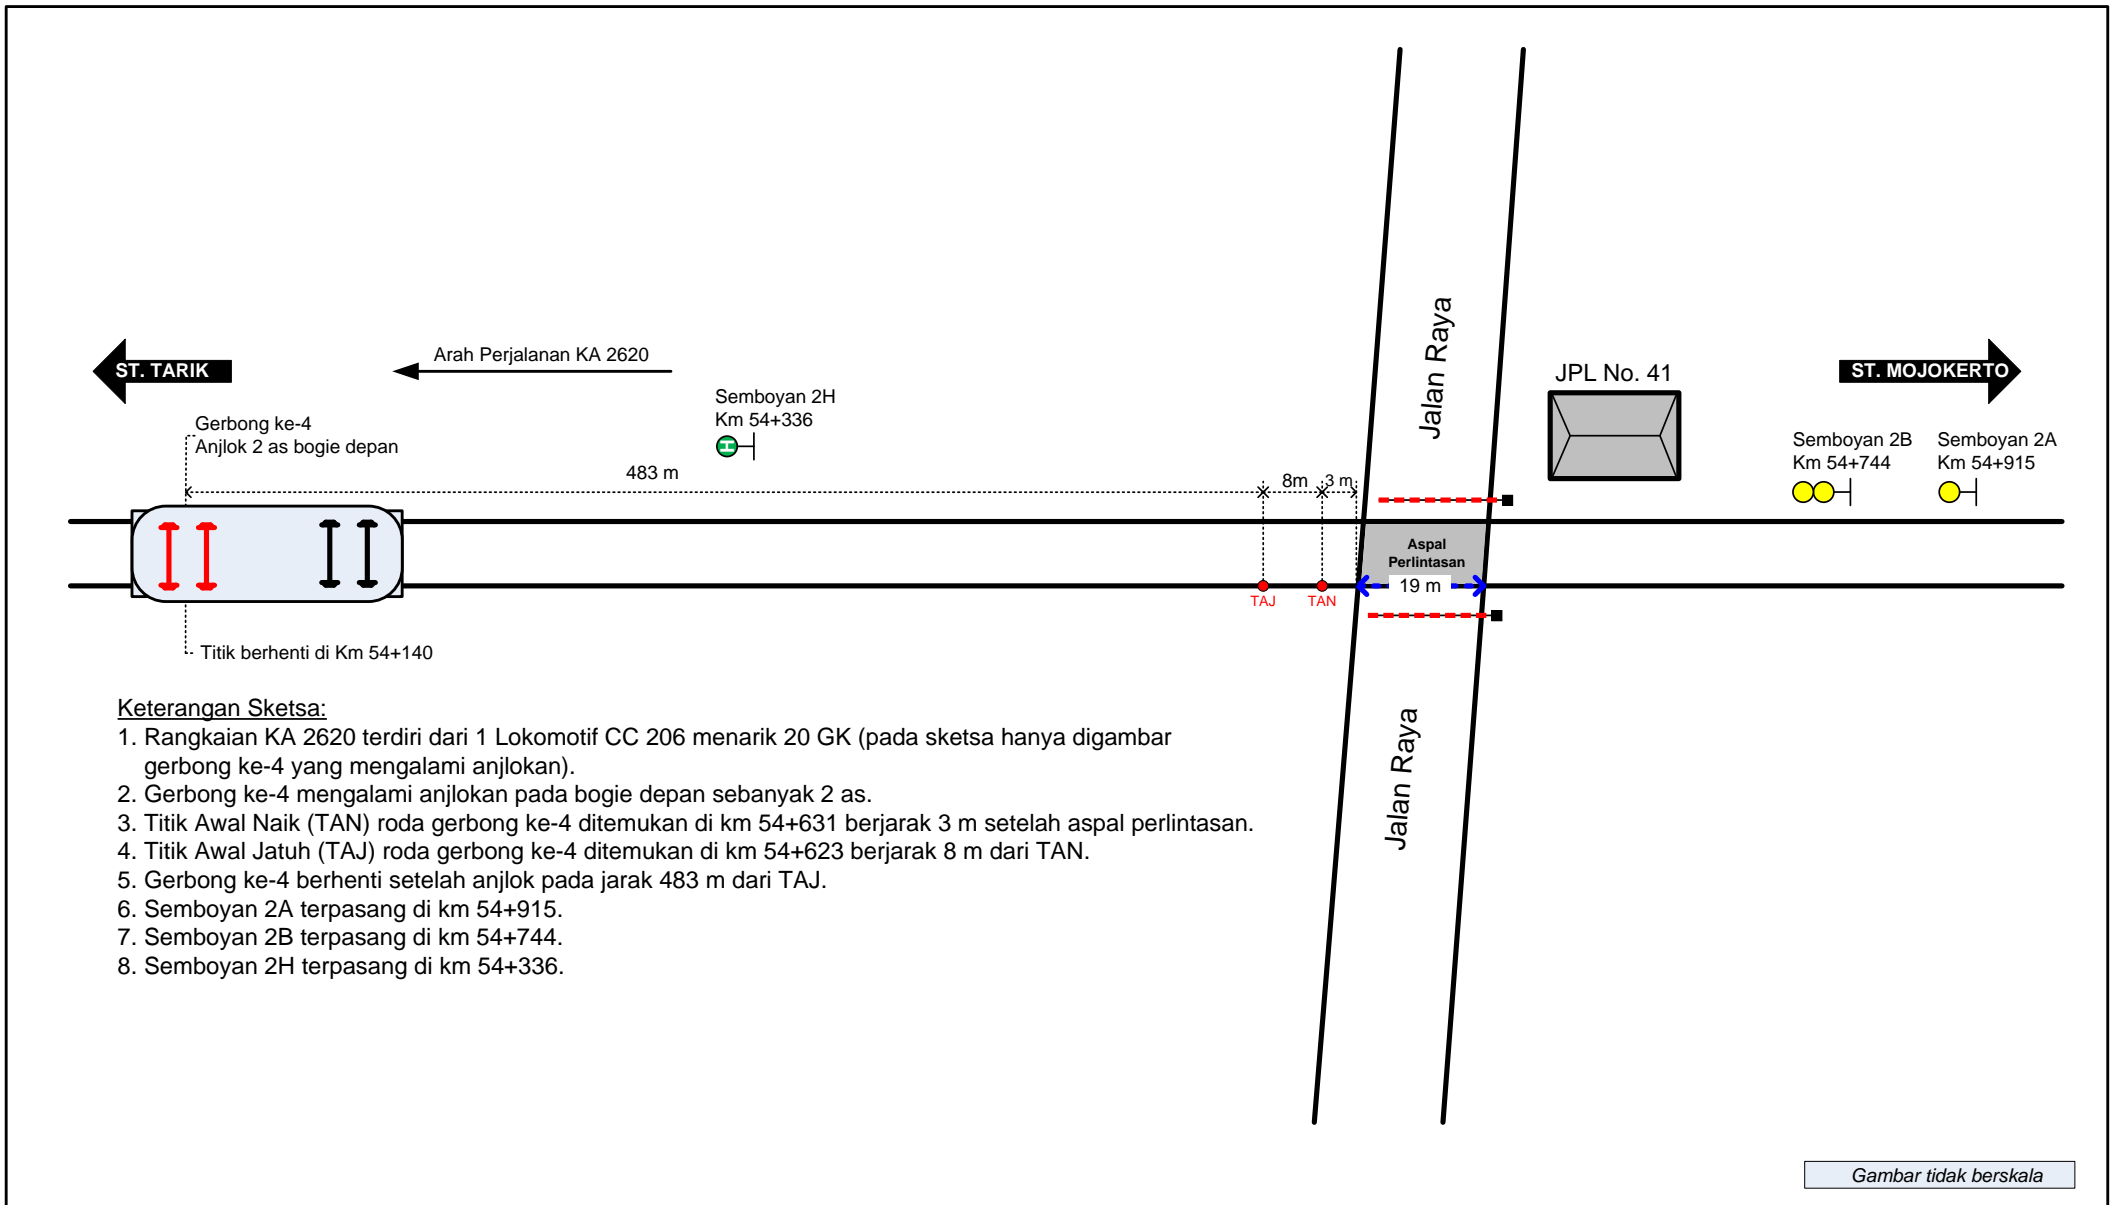
Gambar 2. Sketsa anjlok KA 2620 di 54+600/700 petak jalan antara St. Mojokerto – St. Tarik (Sumber: PT. KAI)

Pada pukul 03.34 WIB tanggal 12 Oktober 2017, KA 2620 berjalan langsung di St. Mojokerto menuju St. Tarik. Pada saat perjalanan menuju St. Tarik, gerbong ke-4 (GK 30 77 19) mengalami anjlokkan pada 2 as depan bogie ke-1 di Km 54+631 setelah perlintasan sebidang JPL No. 41.

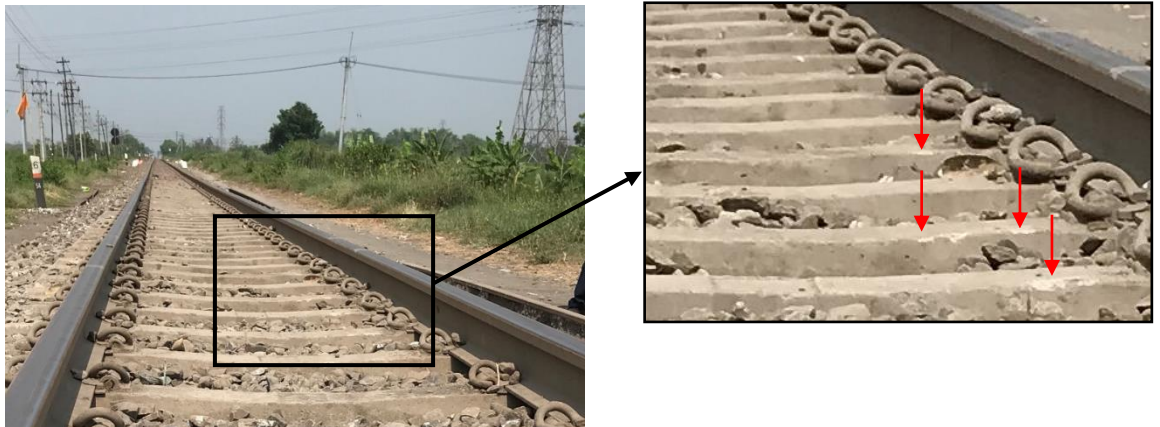
Rusak ringan pada bantalan beton mulai dari titik awal anjlokkan di Km 54+631 sampai dengan titik berhenti gerbong di Km 54+140.

Gambar 3. Rusak ringan pada bantalan beton akibat anjlokkan

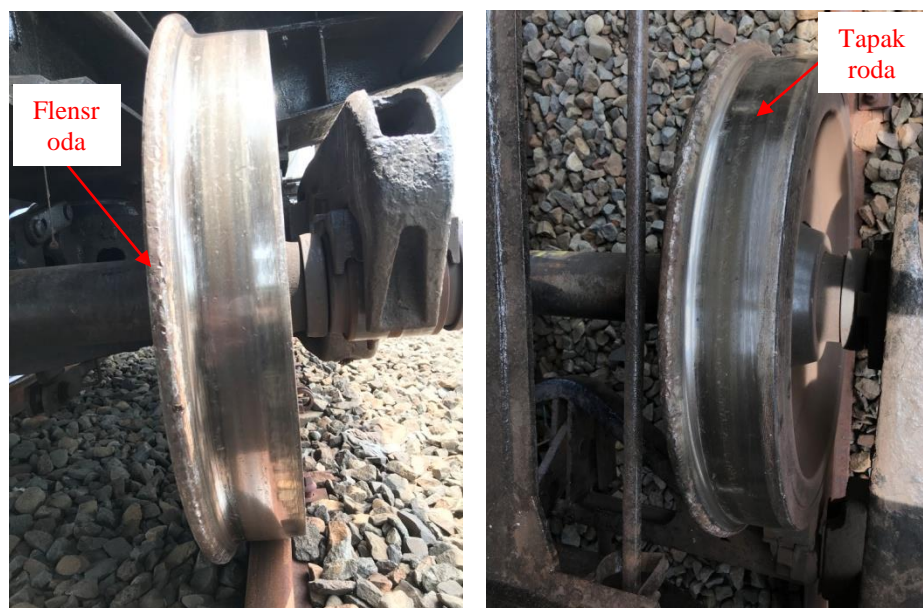
GK 30 77 19 mengalami anjlokkan sebanyak 2 as pada bogie depan dan kerusakan pada flens serta tapak roda akibat membentur bantalan dan batu balas.

Gambar 4. Kerusakan pada flens dan tapak roda gerbong GK 30 77 19

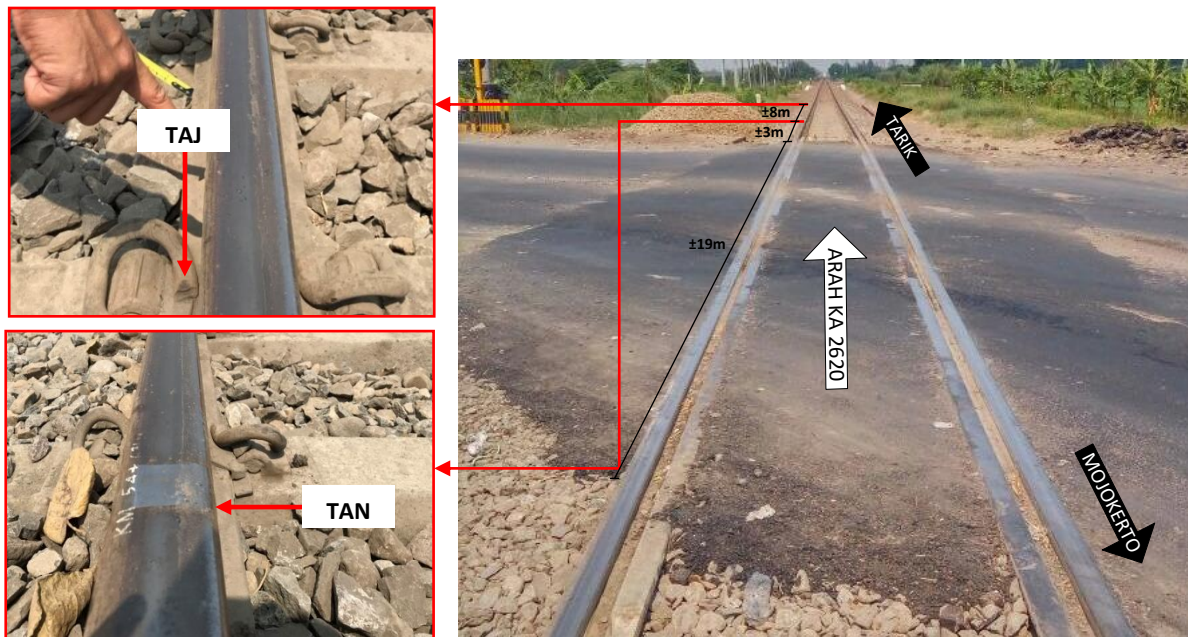
- a) Lokasi anjlokannya berada di Oprit Perlindungan JPL No.41 ke arah St. Tarik.
- b) Sebelum lokasi anjlokannya terdapat perlindungan sebidang JPL No. 41 dengan lebar aspal perlindungan ± 19 m.
- c) Ditemukan goresan flens roda pada bagian dalam kepala rel sebelah kiri di km 54+631 sebagai Titik Awal Naik (TAN) (lihat Gambar 5). TAN berjarak ± 3 m dari aspal perlindungan.
- d) Kemudian ditemukan goresan flens roda pada penambat rel luar sebelah kiri di km 54+623 sebagai Titik Awal Jatuh (TAJ) (lihat Gambar 5). TAJ berjarak ± 8 m dari TAN.

Gambar 5. TAN dan TAJ roda gerbong yang anjlok

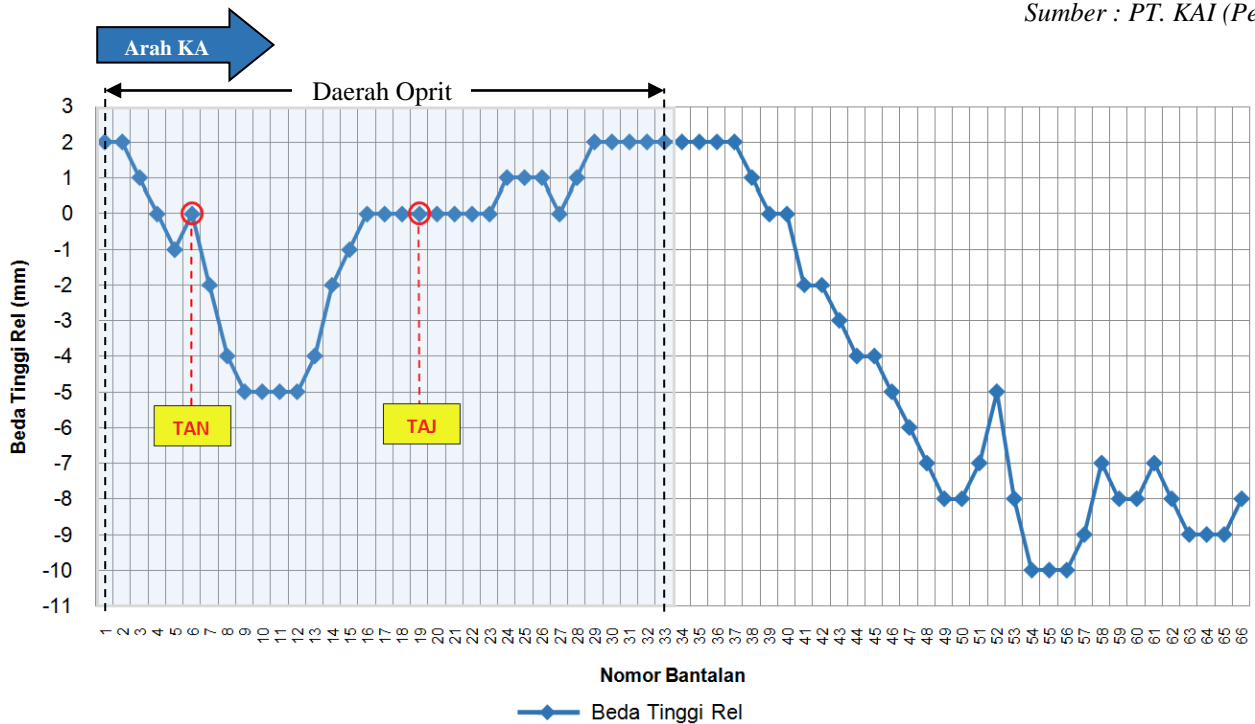
Gambar 9. Grafik Beda Tinggi Rel di Oprit Perlintasan JPL No.41 (Mojokerto – Tarik)

Dari hasil Opname Timbangan Jalan Rel (Tabel 2), dibuat Grafik Beda Tinggi Rel di Oprit Perlintasan JPL No.41 (Gambar 7). Nilai beda tinggi rel kanan dan kiri di TAN (bantalan nomor 6) adalah 0 mm. Nilai beda tinggi terbesar di daerah oprit perlintasan adalah -5 mm yaitu pada bantalan nomor 9, 10, 11, dan 12.

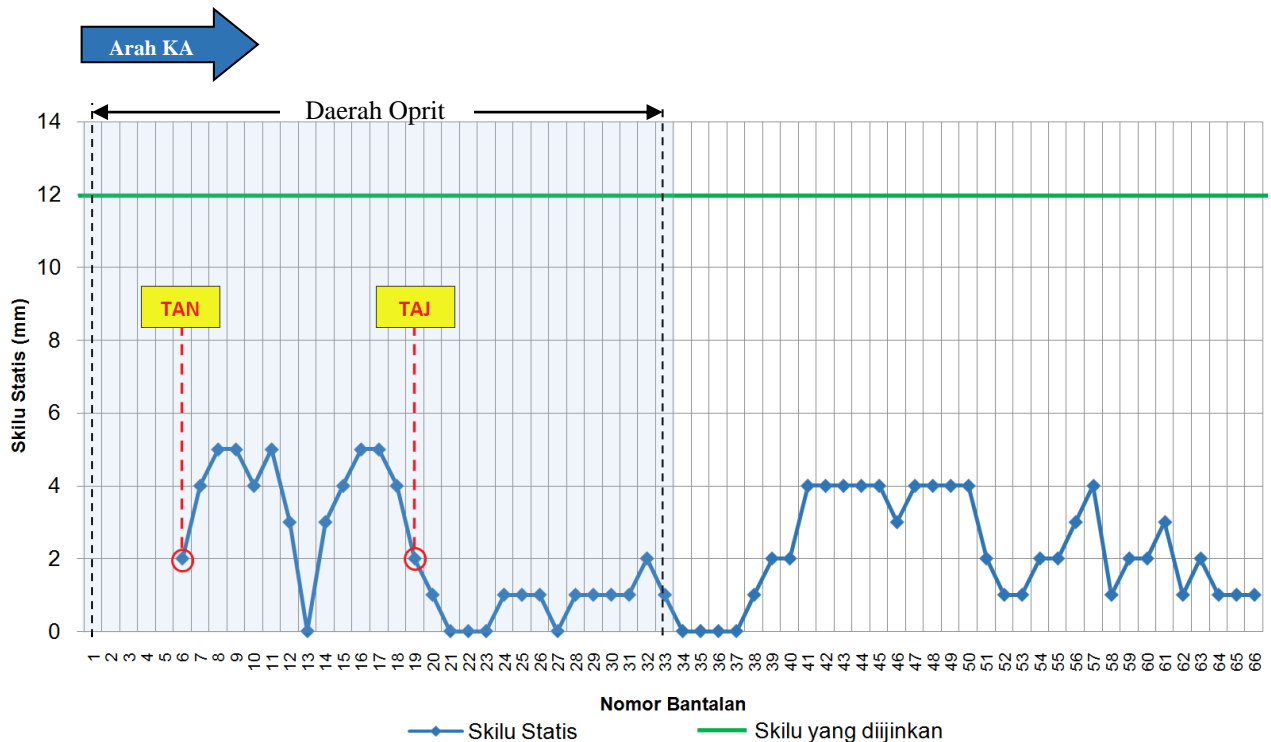
Gambar 10. Grafik Hasil Perhitungan Skilu Statis di Oprit Perlintasan JPL No.41 (Mojokerto – Tarik)

Hasil perhitungan menunjukkan bahwa skilu statis pada TAN sebesar 2 mm/3 m. Nilai skilu statis paling besar di daerah oprit perlintasan adalah 5 mm/3 m. Batas nilai skilu maksimum yang diijinkan untuk $V < 60$ km/jam adalah 12 mm/ 3m.

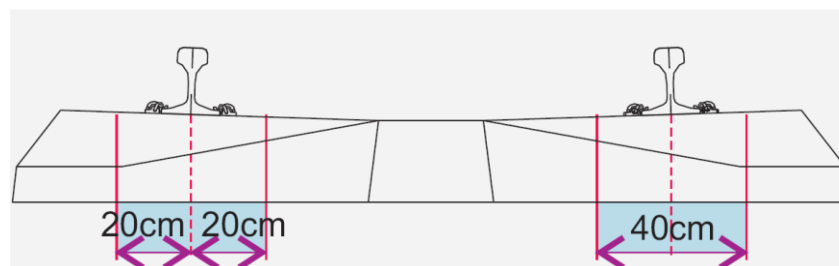
Gambar 11. Area balas yang dipadatkan (Sumber : Buku Saku Perawatan Jalan Rel)

Pekerjaan angkatan geometri jalan rel di JPL No.41 menggunakan metode pemecakan semi mekanis dengan alat *Hand Tie Tamper* (HTT). Pada pemecakan dengan HTT, jalan rel diangkat dengan dongkrak dan balas dimasukkan ke bawah bantalan dengan penggetaran tanpa penggorekan balas.

Dengan belum dilakukannya proses pemadatan balas di bawah bantalan, mengakibatkan kondisi jalan rel di Oprit Perlintasan JPL No. 41 menjadi kurang stabil dan terjadi anjlokkan saat dilewati oleh KA 2620.
