**KOMITE NASIONAL KESELAMATAN TRANSPORTASI  
REPUBLIK INDONESIA**

## **LAPORAN AKHIR KNKT.17.10.06.02**

**LAPORAN INVESTIGASI KECELAKAAN PERKERETAAPIAN**

**ANJLOKAN KLB V2/10212**

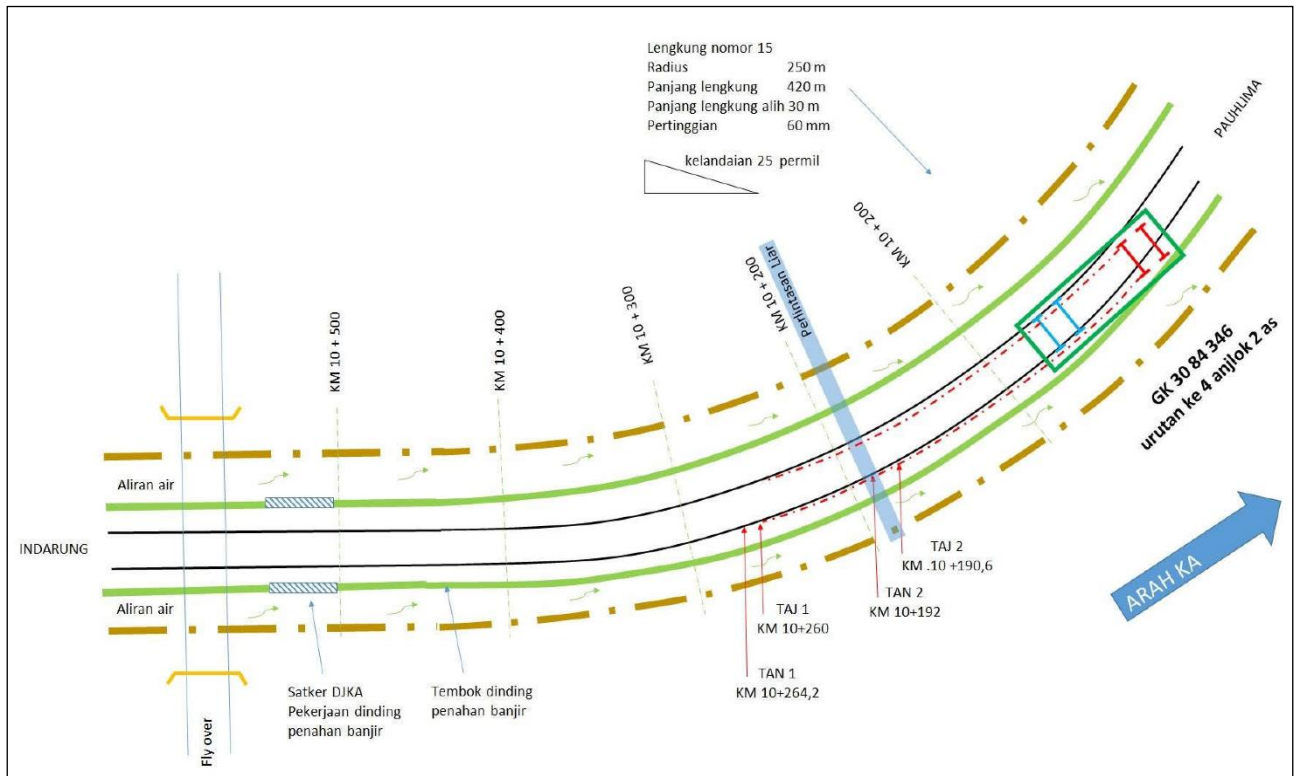
**Gambar 3. Sketsa Anjlokan KLB V2/10212**

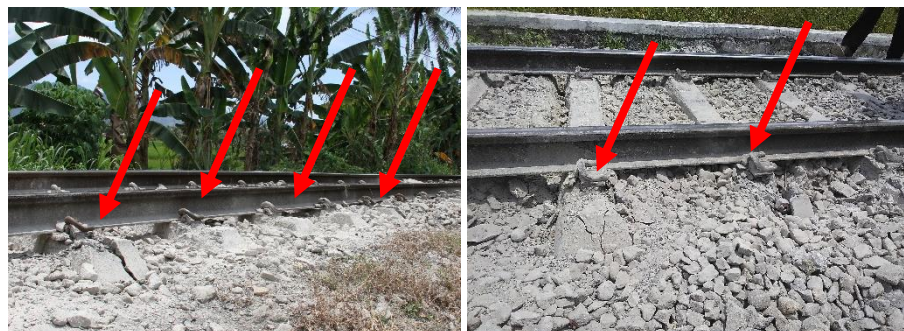
Anjlokan ini mengakibatkan bantalan beton pecah/ rusak sebanyak 2885 bantalan. Disamping itu terdapat pula kerusakan dan dilakukan penggantian terhadap 1 unit jarum wesel, 20 batang bantalan wesel, 1200 buat penambat e-clip, rel sepanjang 49 meter.

**Gambar 4. Bantalan beton pecah akibat anjlokan**

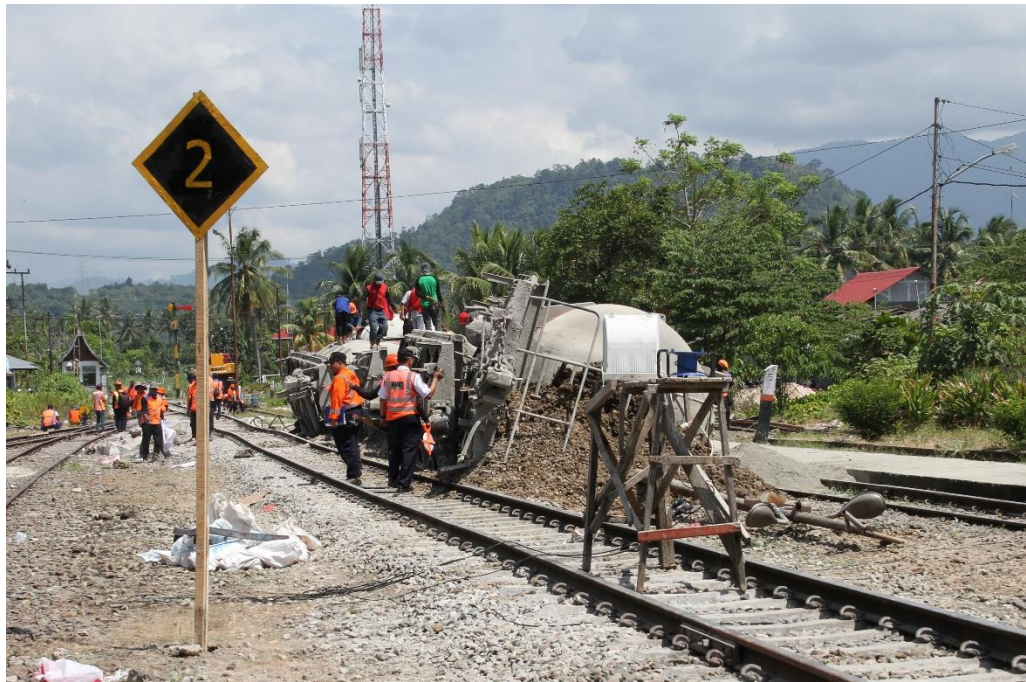
Gambar 5. GK yang anjlok dan terguling di emplasemen St. Pauhlina

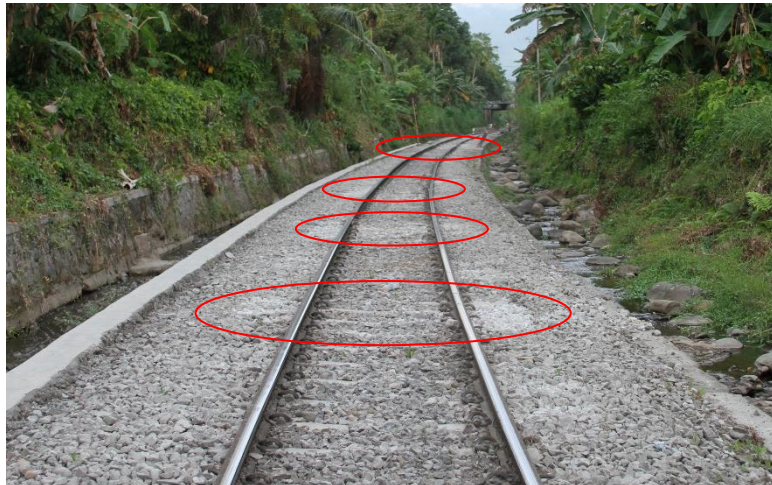
#### b. Terdapat banyak *mud pumping* (kecrotan) di lengkung terjadinya anjlokkan.

**Gambar 6. Terdapat banyak titik mud pumping di lokasi kejadian**

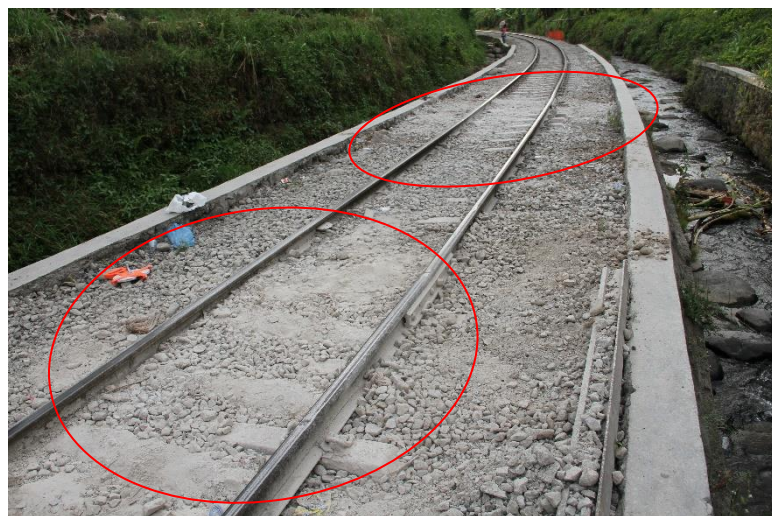
#### c. Terdapat banyak ballast dengan kondisi penuh semen (mati) sehingga tidak mampu bekerja sesuai dengan semestinya.

**Gambar 7. Ballast mati dengan kondisi penuh tumpahan semen**

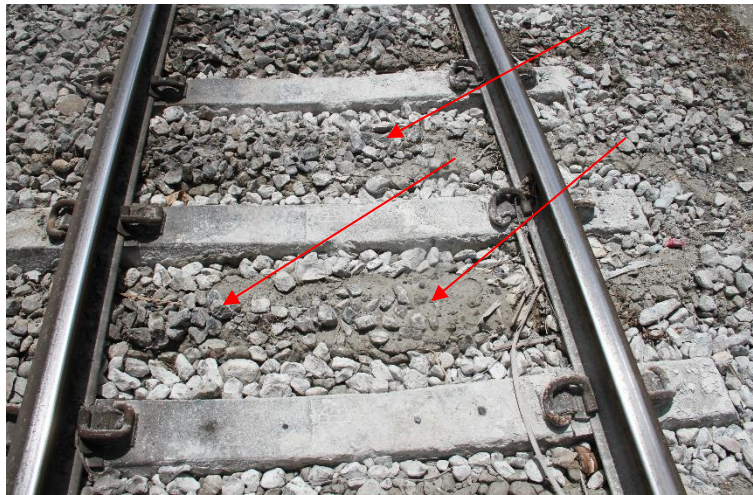
**Gambar 8. Tumpahan semen yang sudah mengeras bercampur dengan batu ballast**

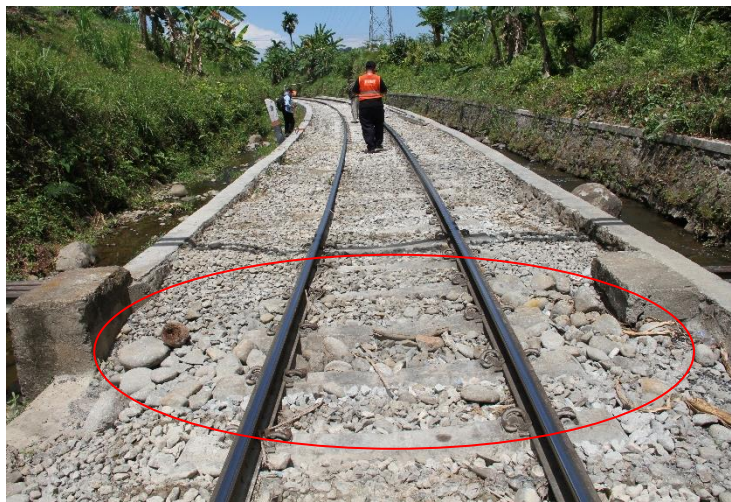
- d. Terdapat batu dengan ukuran yang tidak sesuai difungsikan sebagai ballast.

**Gambar 9. Batu dengan ukuran yang tidak sesuai difungsikan sebagai ballast**

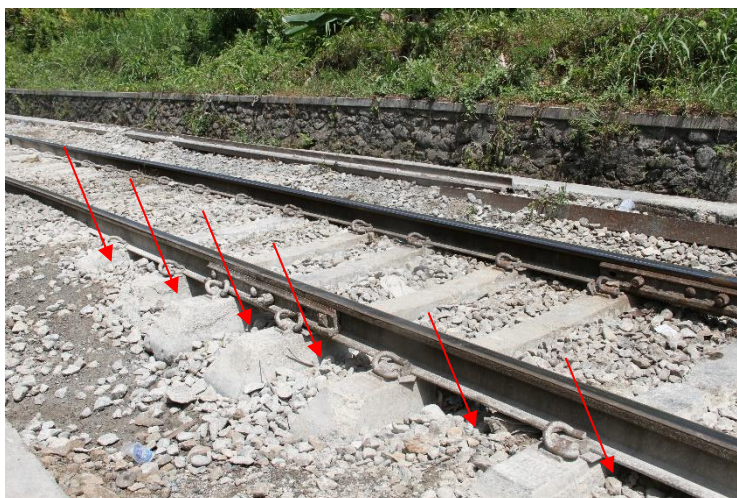
- e. Kondisi ballast kurang, banyak yang terbawa air dikarenakan ballast tidak dapat menyerap air (mati akibat tumpukan tumpahan semen) sehingga sering terjadi banjir.

**Gambar 10. Kondisi ballast kurang dilokasi kejadian**

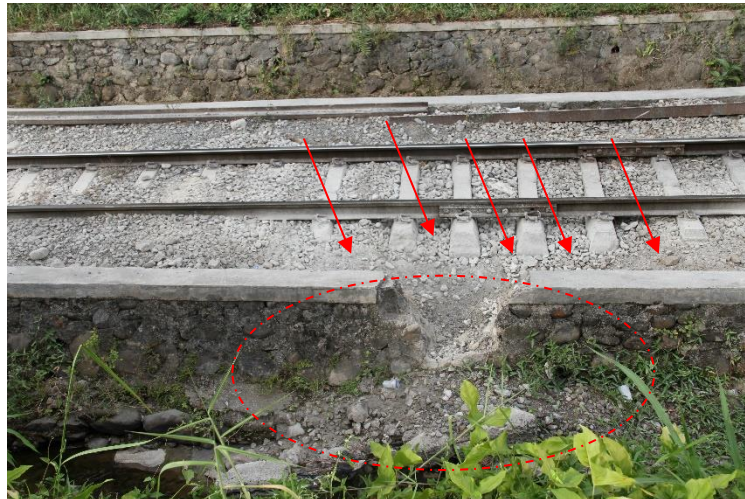
Gambar 11. Drainase tidak baik

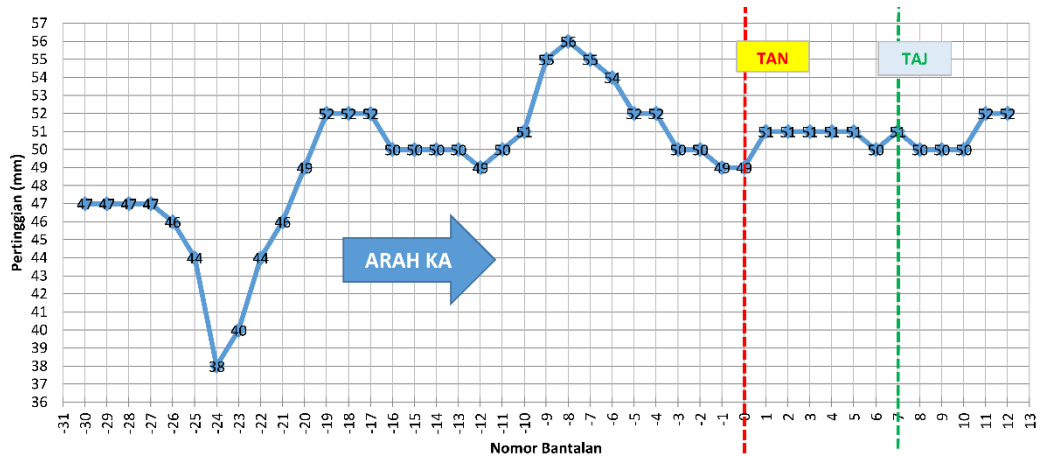
**Gambar 12. Hasil pengukuran pertinggian statis pada lengkung terjadinya anjlokan**

Berdasarkan hasil pengukuran jalur setelah perbaikan didapatkan bahwa pada TAN pertinggian sebesar 49 mm dan pertinggian di TAJ sebesar 21 mm. Nilai pertinggian maksimum sebesar 56 mm pada bantalan ke -8 sebelum TAN.

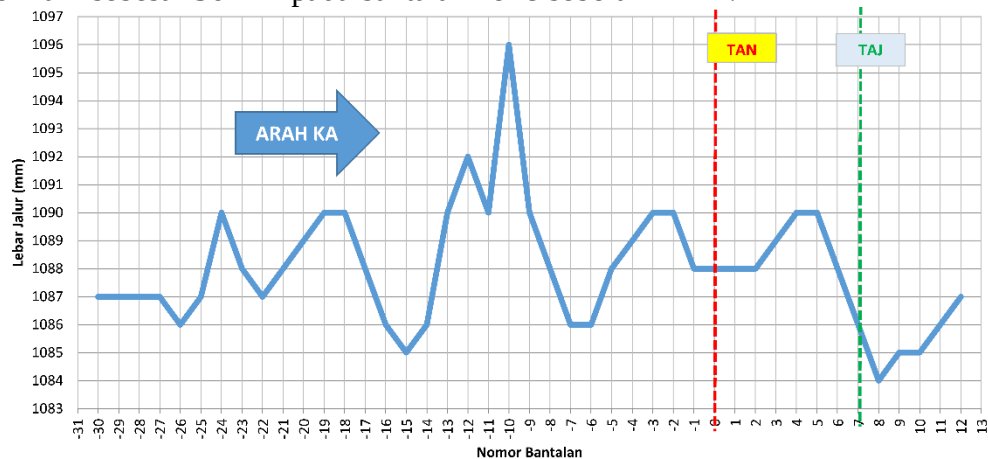
**Gambar 13. Hasil pengukuran lebar jalur pada lengkung terjadinya anjlokan**

Hasil pengukuran lebar jalur setelah perbaikan didapatkan lebar jalur di TAN adalah 1088 mm dan di TAJ adalah 1086 mm. lebar jalur maksimum sebesar 1096 mm berada pada bantalan ke -10 sebelum TAN.

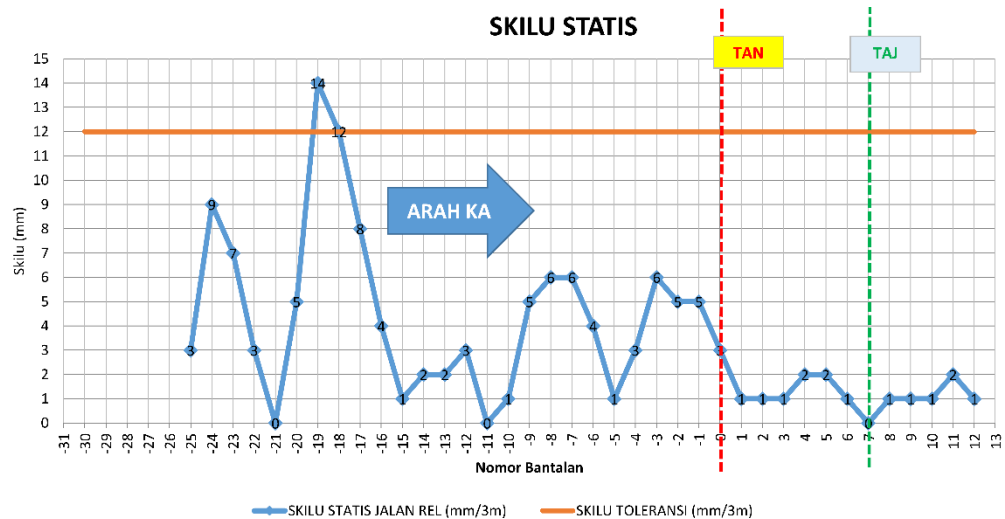
**Gambar 14. Grafik pengukuran skilu statis jalan rel pada lengkung terjadinya anjlok**

Hasil pengukuran nilai skilu statis jalan rel setelah perbaikan pada TAN sebesar 3mm/3m dan pada TAJ sebesar 0. Nilai skilu statis tertinggi berada pada bantalan ke -19 sebelum TAN yaitu sebesar 14 mm/3m.

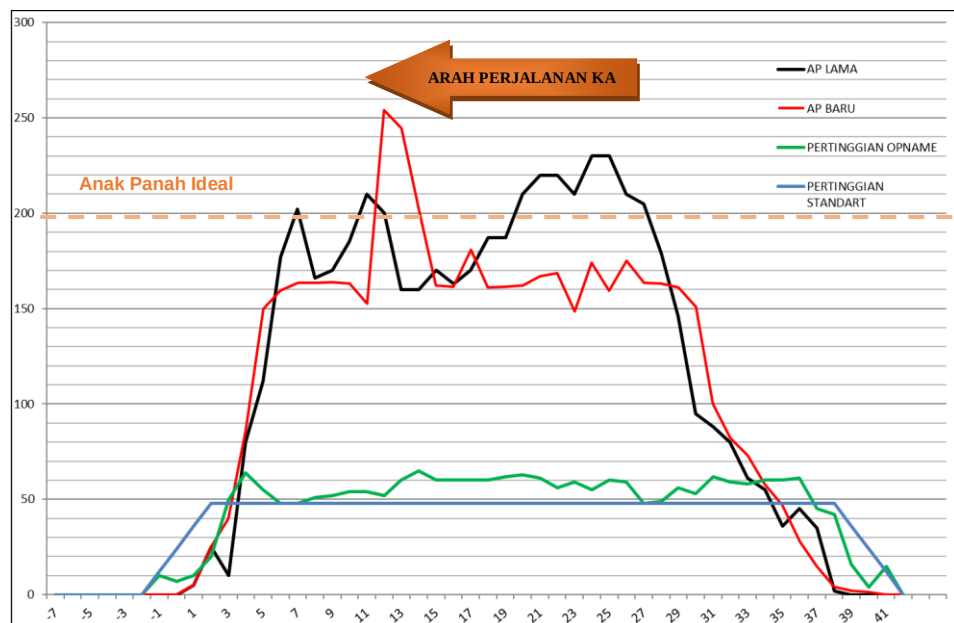
**Gambar 15. Grafik hasil pengukuran anak panah lengkung no. 15 tanggal 8 Agustus 2017**

Hasil pemeriksaan anak panah lengkung no. 15 tanggal 8 Agustus 2017, pada anak panah baru setelah perbaikan terdapat nilai anak panah maksimum sebesar 254 mm dengan deviasi/pergeseran anak panah baru terhadap anak panah ideal lengkung radius 250 m sebesar 54 mm. Nilai anak panah teoritis/ ideal lengkung no. 15 dengan radius 250 m adalah sebesar 200 meter.

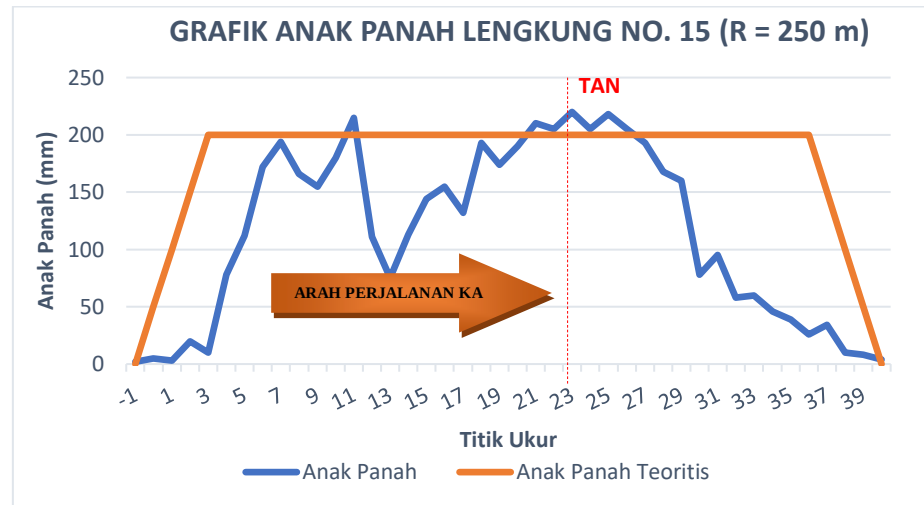
**Gambar 16. Grafik hasil pengukuran anak panah lengkung no. 15 setelah kejadian**

Hasil pengukuran lengkung no. 15 setelah perbaikan, diketahui bahwa letak TAN berada di lengkung penuh kiri searah KA yang berada diantara titik 23 dan 34 dengan nilai anak panah TAN sebesar 215 mm. Nilai anak panah teoritis lengkung no. 15 adalah sebesar 200 meter. Untuk pelebaran jalur  $100 < R \leq 300$ , nilai pelebaran maksimum adalah sebesar 20 mm.

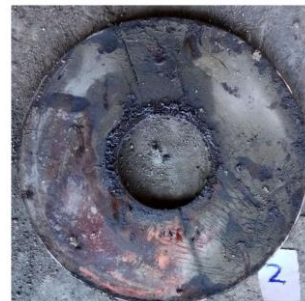
**Gambar 19. Hasil pengukuran center plate no.2**

- ✓ Terdapat sisa pelumasan grease
- ✓ Center plate terbuat dari bahan mangan
- ✓ Kondisi center plate baik

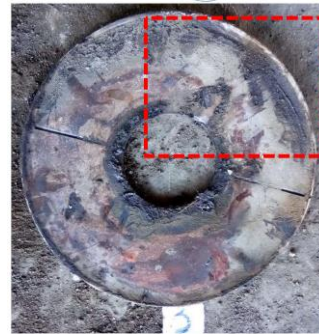
**Gambar 20. Hasil pengukuran center plate no.3**

- ✓ Terdapat sisa pelumasan grease
- ✓ Center plate terbuat dari bahan mangan
- ✓ Kondisi tepi center plate cacat

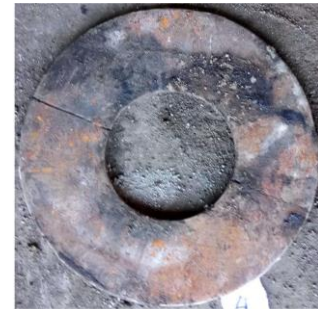
**Gambar 21. Hasil pengukuran center plate no.4**

- ✓ Terdapat sisa pelumasan grease
- ✓ Center plate terbuat dari bahan mangan

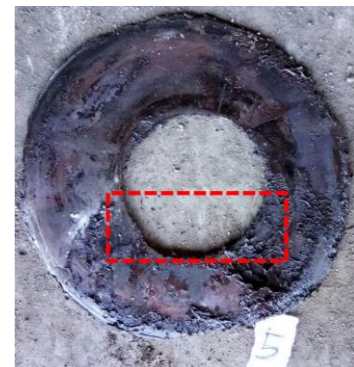
**Gambar 22. Hasil pengukuran center plate no.5**

- ✓ Terdapat sisa pelumasan grease
- ✓ Center plate terbuat dari bahan mangan
- ✓ Kondisi tepi center plate cacat dan tidak rata
