**KOMITE NASIONAL KESELAMATAN TRANSPORTASI
REPUBLIK INDONESIA**

LAPORAN AKHIR

LAPORAN INVESTIGASI KECELAKAAN PERKERETAAPIAN

ANJLOK KA 20

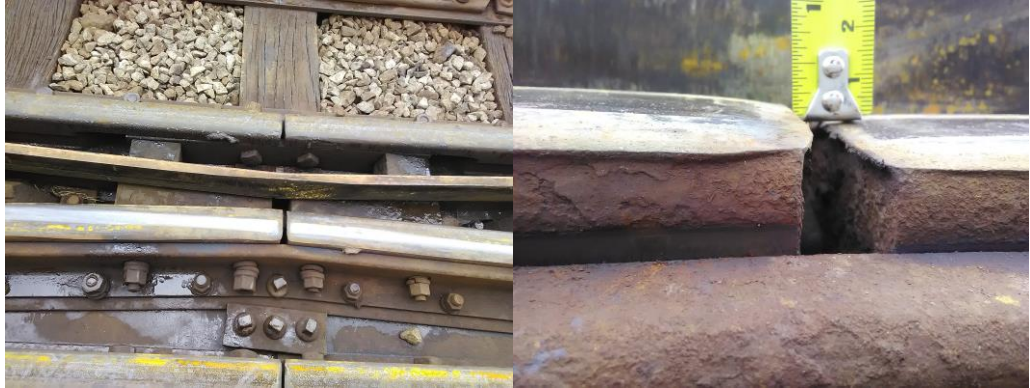
- f. Berdasarkan keterangan Manajer JJ Daop 2 Bandung, terdapat 15 unit wesel Inggris yang masih aktif di emplasemen Stasiun Bandung dalam kondisi materialnya aus/cacat, termasuk diantaranya wesel Nomor 39 ABCD.

Gambar 3. Kondisi Wesel Inggris No. 39 ABCD Yang Aus

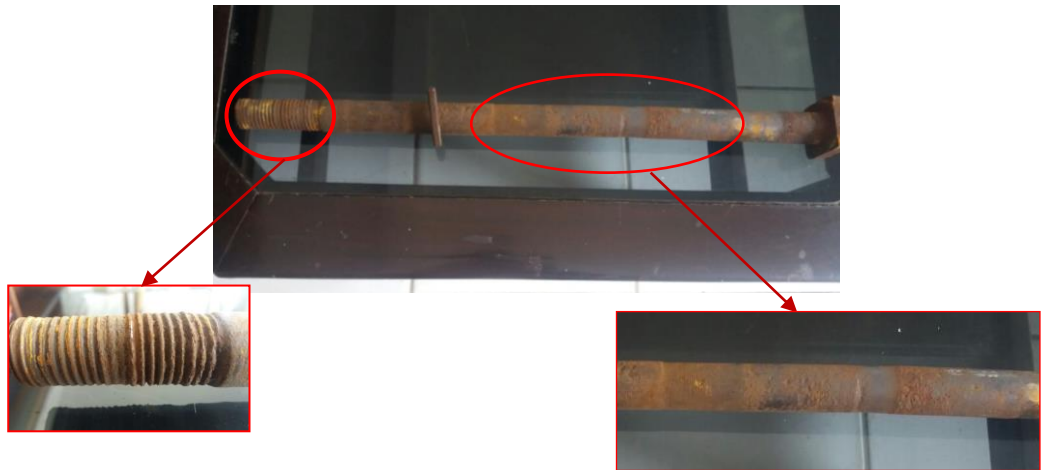
- g. Terdapat baut wesel dengan kondisi yang sudah rusak pada sisi bagian ulir dan batang baut pada wesel 39 AB.

Gambar 4. Kondisi Baut Wesel 39 AB

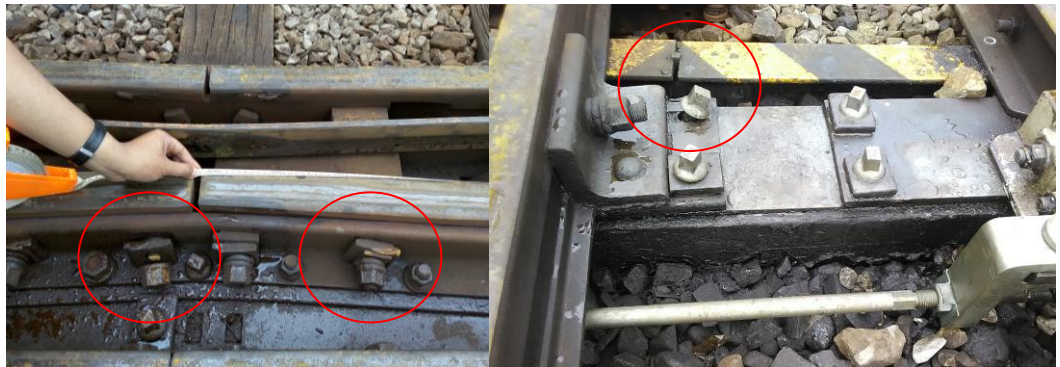
- h. Terdapat baut wesel yang kendur di wesel nomor 39AB Emplasemen Stasiun Bandung.

Gambar 5. Kondisi Baut Wesel 39AB Yang Kendur

Dari hasil temuan investigasi diketahui pada daerah jantung wesel inggris 39AB terdapat penguncian baut yang longgar, yang ditandai adanya ujung baut tirpon yang ditekuk, *washer* baut yang kendor, lubang baut yang kosong dan tidak terpasang baut, bantalan kayu yang lapuk serta batu balas yang kurang, dimana hal ini dapat menyebabkan Bergeraknya ujung pangkal lidah buka wesel yang berada di daerah jantung wesel karena gaya lateral roda yang berinteraksi dengan pangkal lidah buka wesel saat kereta melewati jantung wesel.

Longgarnya baut yang mengunci posisi jantung wesel dapat menurunkan kekakuan/kestabilan dari jantung wesel, dimana penurunan dari kekakuan jantung akan menyebabkan defleksi arah lateral pada jantung wesel terutama pada lidah buka wesel ketika pangkal lidah wesel buka tersebut kontak dengan gaya lateral roda sehingga memudahkan jantung wesel bergerak pada arah lateral yang diikuti dengan pergerakan pangkal lidah wesel pada arah lateral. Dimana jika pergerakan lidah buka wesel tersebut mencapai 30 mm maka penguncian lidah wesel di dalam motor wesel akan terbuka dan memungkinkan lidah wesel untuk berpindah posisi karena gaya lateral dari roda.

- c. Memastikan torsi atau momen pengencangan seluruh jenis baut yang terpasang di wesel sesuai dengan diameter dan *grade* bautnya untuk mengendalikan *self-loosening* pada ikatan baut sehingga tujuan perawatan yaitu mempertahankan kehandalan dapat tercapai.

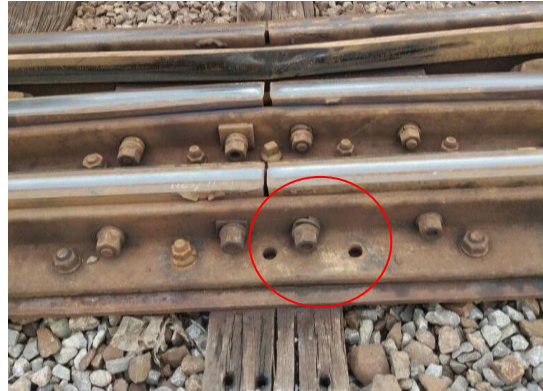
- i. Terdapat baut wesel yang kurang / tidak terpasang secara lengkap pada wesel nomor 39ABCD.

Gambar 6. Kondisi Baut Wesel 39 AB Yang Kosong / Tidak Terpasang

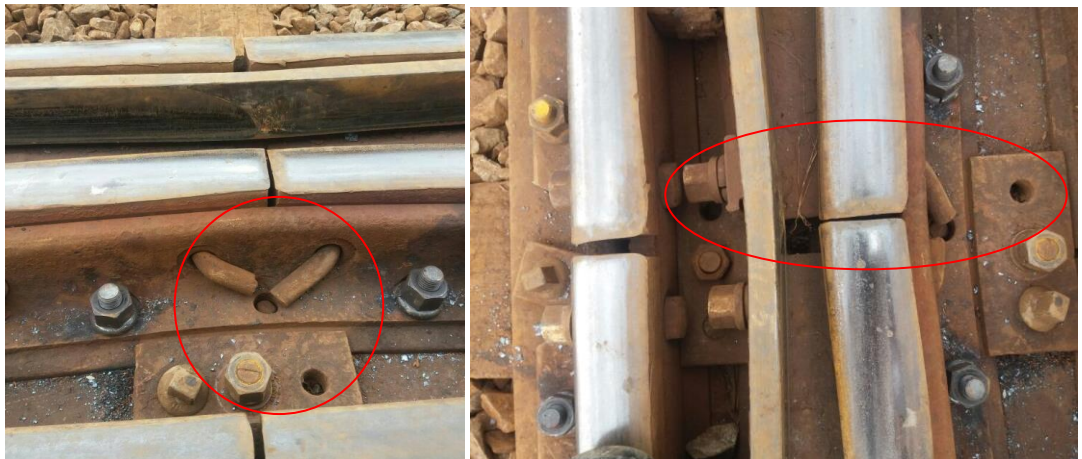
- j. Terdapat baut wesel yang dipasang tidak sesuai dengan ketentuan ukuran dan cara pemasangannya pada wesel nomor 39 ABCD.

Gambar 7. Pemasangan baut wesel 39 AB yang tidak sesuai ukuran

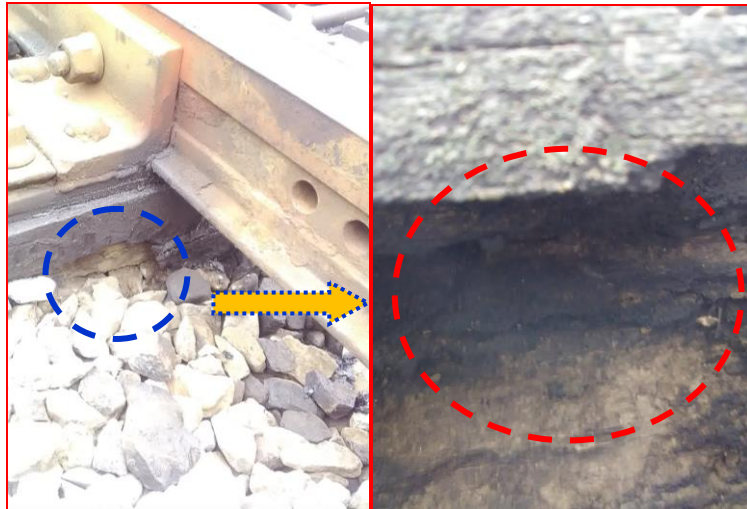
- k. Terdapat bantalan kayu dengan kondisi keropos di sisi bagian bawah pada wesel nomor 39 AB. Bantalan kayu ini mengalami keropos sehingga bentuknya menjadi tidak beraturan, serta ukuran ketebalannya menjadi berkurang tidak sesuai dengan ketentuan yang dipersyaratkan.

Gambar 8. Bantalan kayu wesel 39 AB yang keropos/lapuk

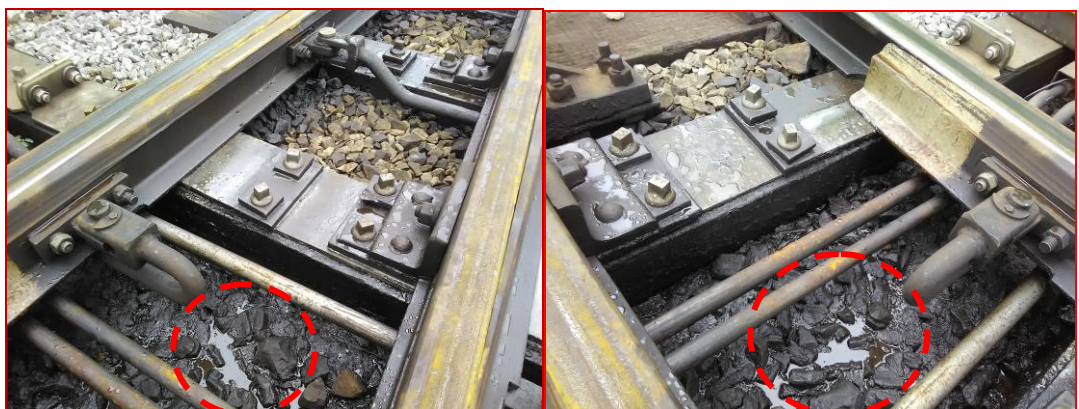
- p. Terdapat kecrotan (*mud pumping*) pada jalan rel di lokasi tempat terpasangnya wesel nomor 39 AB.

Gambar 9. Kecrotan (*mud pumping*) di wesel 39AB

Hal ini akan diperparah jika kinerja dari drainase di sekitar jalan rel tidak dapat berfungsi dengan baik untuk menyalurkan debit genangan air di sekitar jalan rel khususnya saat terjadi hujan dengan intensitas yang tinggi.

Jika air di sekitar jalan rel terus tergenang dan mengisi lubang/celah pada tumpukan batu balas, dapat menyebabkan lapis dasar badan jalan rel (*subgrade*) yang berada di bawah balas menjadi jenuh (*saturated*) oleh air dan massa jenis dari lapis dasar akan mengalami penurunan yang cukup signifikan. Ketika jalan rel dilewati oleh beban rangkaian kereta api secara berulang-ulang maka beban dari rangkaian kereta api tersebut akan memompa air yang berada di lubang/celah balas. Setelah jalan rel telah dilalui oleh rangkaian kereta api maka air akan terhisap kembali ke dalam balas dan mengangkat lapisan pasir dan lumpur yang berasal dari sub balas dan lapis dasar dari badan jalan rel yang telah jenuh oleh air ke atas permukaan balas dan membuat balas amblas ke dalam lapis dasar serta menyebabkan terjadinya ruang kosong antara bantalan dan balas, atau dikenal dengan istilah *mud pumping*. Terjadinya *mud pumping* dapat mengakibatkan terjadinya skilu di rel dan beban dampak langsung terhadap ketidakstabilan jalan rel yang berpotensi menimbulkan anjlok dan meningkatnya amplitudo getaran di rel yang dapat menyebabkan terjadinya *self-loosening* pada baut-baut di sambungan rel atau wesel.

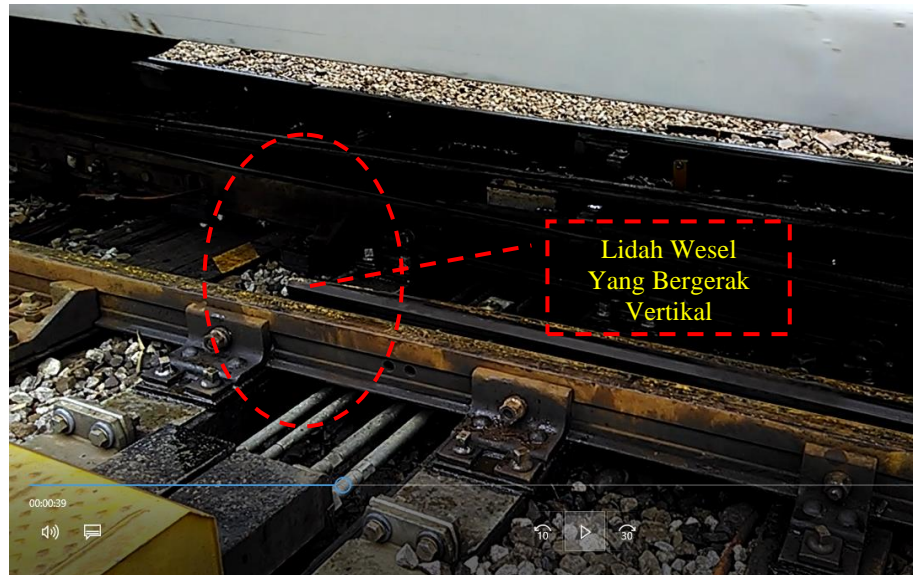
- u. Berdasarkan hasil pengamatan KNKT dilapangan, dimana pada saat roda kereta melalui pangkal lidah, terjadi gerakan pada ujung lidah wesel akibat kondisi bantalan keropos, baut kendor dan *mud pumping*.

Gambar 10. Lidah wesel 39AB Yang Bergerak Saat Dilewati Kereta

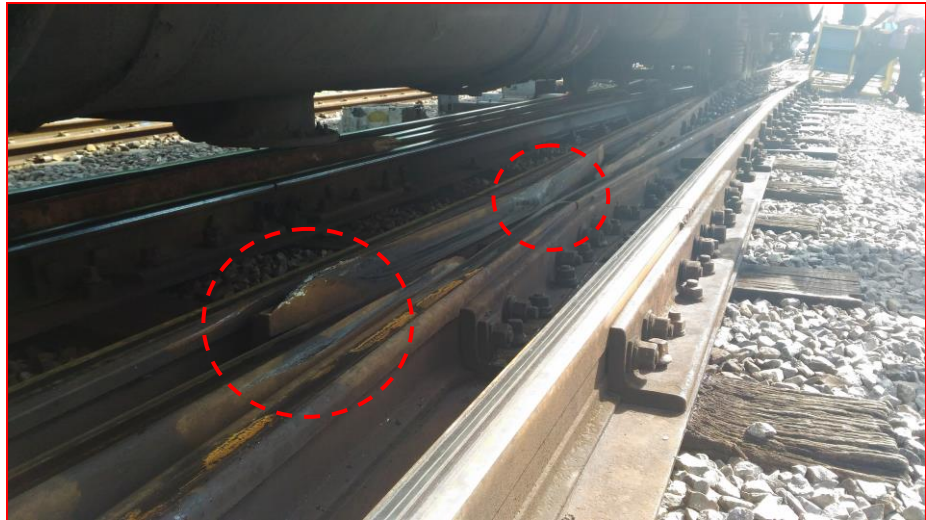
- v. Terdapat cacat bekas hantaman/pukulan flens roda kereta, setelah lidah wesel terlanggar flens roda, sehingga lidah wesel buka tertutup sebagian dan lidah wesel tutup terbuka sebagian.

Gambar 11. Lidah wesi 39AB Yang Bergerak Saat Dilewati Kereta

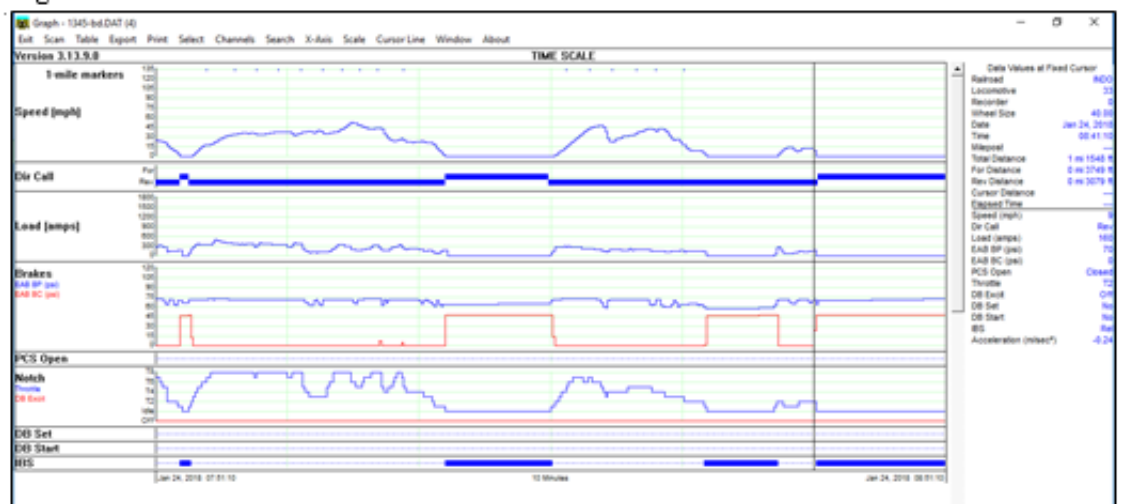
Gambar 12. Logger Lokomotif CC 206 KA 20 tanggal 24 Januari 2018

Dari data rekaman logger pada lokomotif CC 206 1345 tersebut diketahui bahwa pada pukul 08.41 WIB sebelum anjlok, kereta berjalan dengan kecepatan 9 s/d 12 mph atau 14,48 s/d 19,31 km/jam.

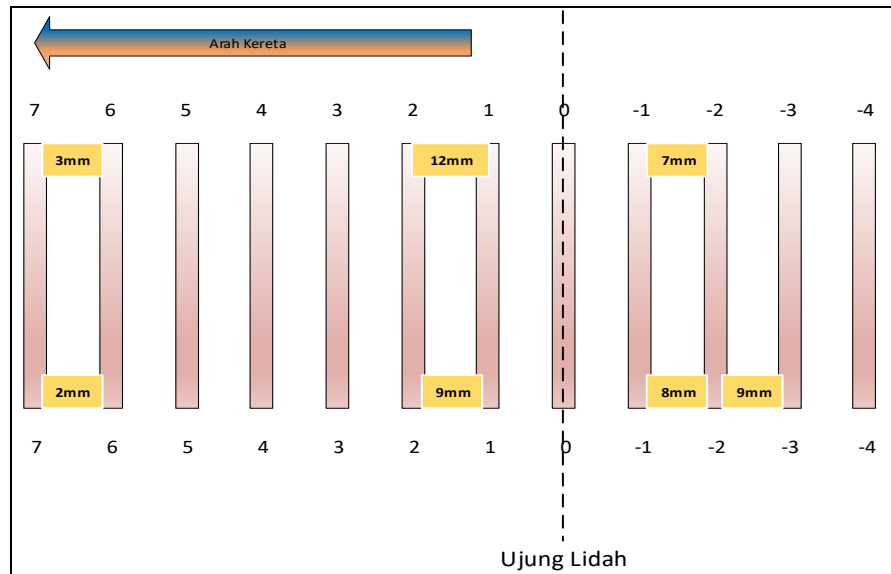
Berdasarkan pengukuran bersama antara Tim KNKT dan PT. KAI terhadap skilu dinamis pada lokasi anjlokan KA 20 Argo Parahyangan, diperoleh informasi adanya skilu / twist pada jalan rel dibawah kedudukan wesel 39 AB dengan nilai skilu yang cukup signifikan sebagaimana dalam Gambar 13.

Gambar 13. Data pengukuran skilu dinamis pada wesel 39AB

Berdasarkan pengukuran bersama antara Tim KNKT dan PT. KAI terhadap skilu dinamis pada lokasi anjlokan KA 20 Argo Parahyangan, diperoleh informasi adanya skilu / twist pada jalan rel dibawah kedudukan wesel 39 AB.
