**KOMITE NASIONAL KESELAMATAN TRANSPORTASI
REPUBLIK INDONESIA**

LAPORAN AKHIR

KNKT.18.03.03.02

PATAHNYA PANTOGRAPH KA 2030 KRL

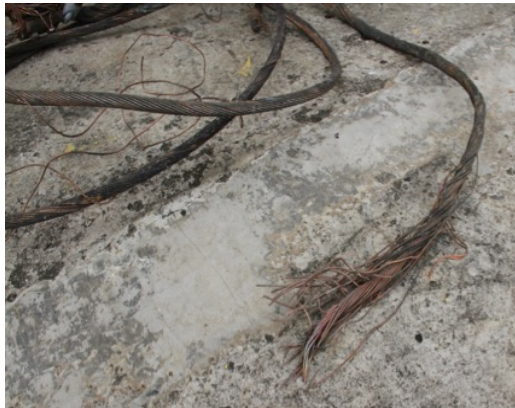
- a. Kawat pikul (*messenger wire* BC) di Km 27+4/5 antara St. Ciater – St. Rawabuntu putus rantas sepanjang 30 meter.

Gambar 2. *Messenger wire* putus rantas

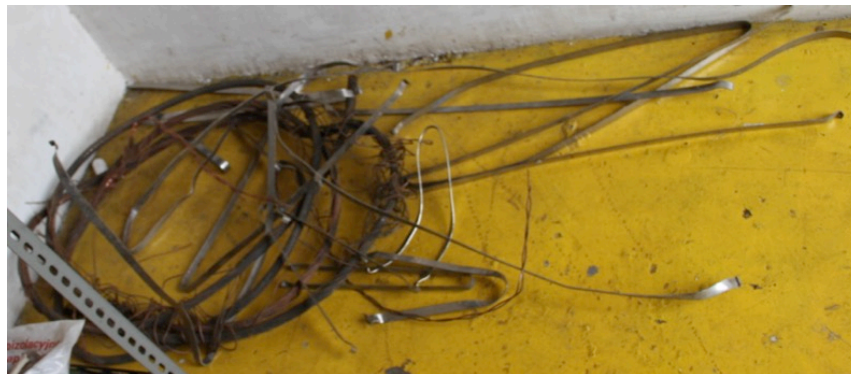
- b. Kawat gantung (*hanger*) rusak sebanyak 62 buah
- c. Dropper diganti sebanyak 2 set

Gambar 3. Hanger dan dropper dari lokasi kejadian

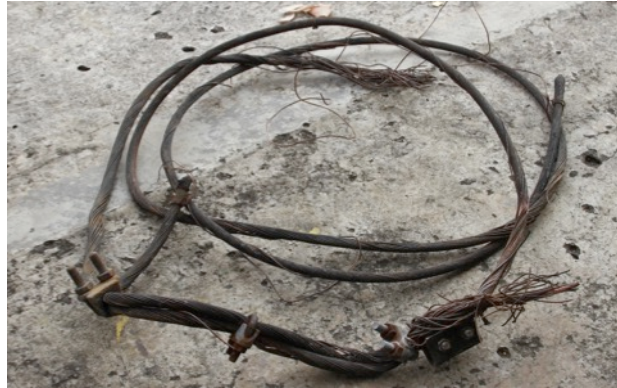
Gambar 4. Messenger wire rantas di bagian *wire clamp*

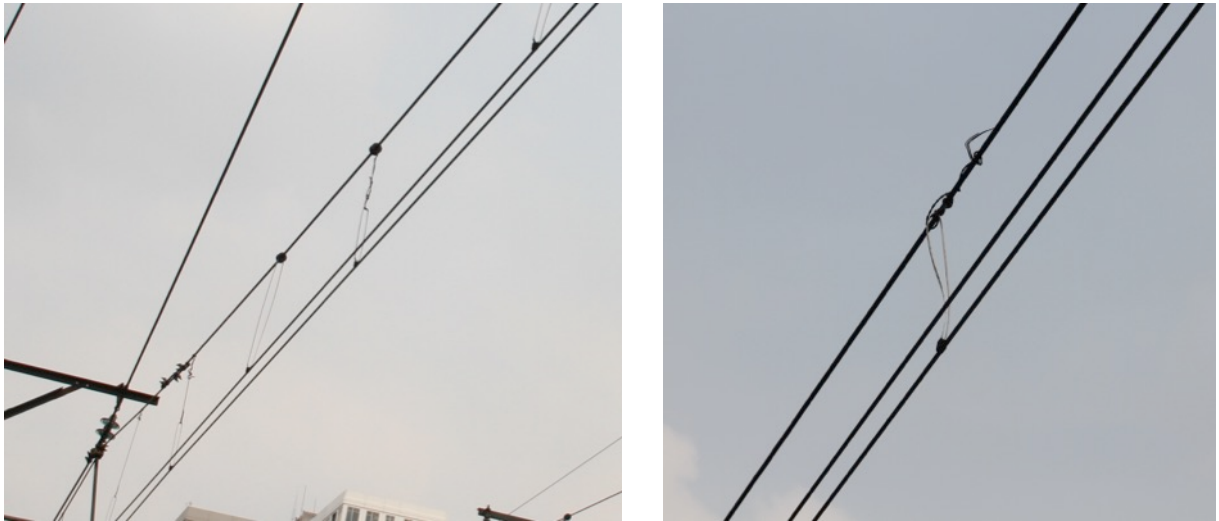
Gambar 5. Pemasangan *dropper* sementara

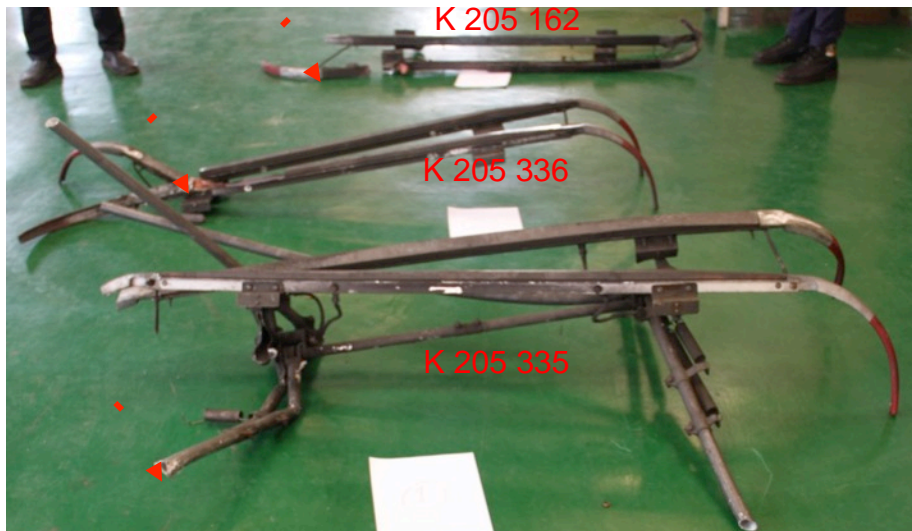
1. Tiga *End Horn* sebelah kanan (arah perjalanan KA) pada *Main Collector* di KA 2030 dalam kondisi patah.

Gambar 6. Ketiga *end horn* KA 2030

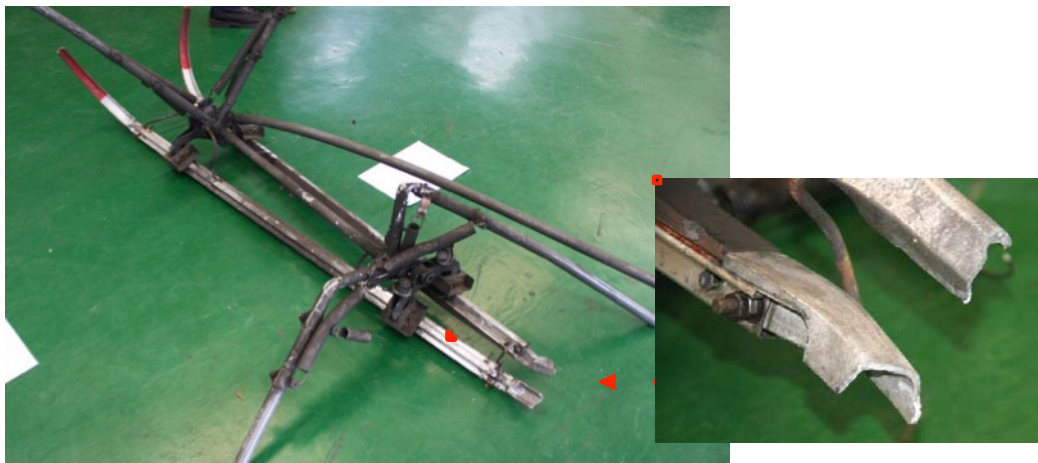
Gambar 7. Patahan *end horn* pada sisi kanan *main collector*

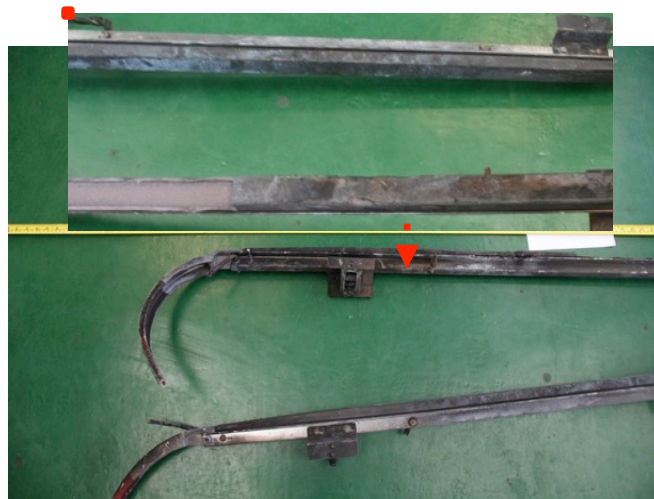
2. Satu *Main Collector* pada K 205162 terbakar.

Gambar 8. *Carbon strip* bekas terbakar

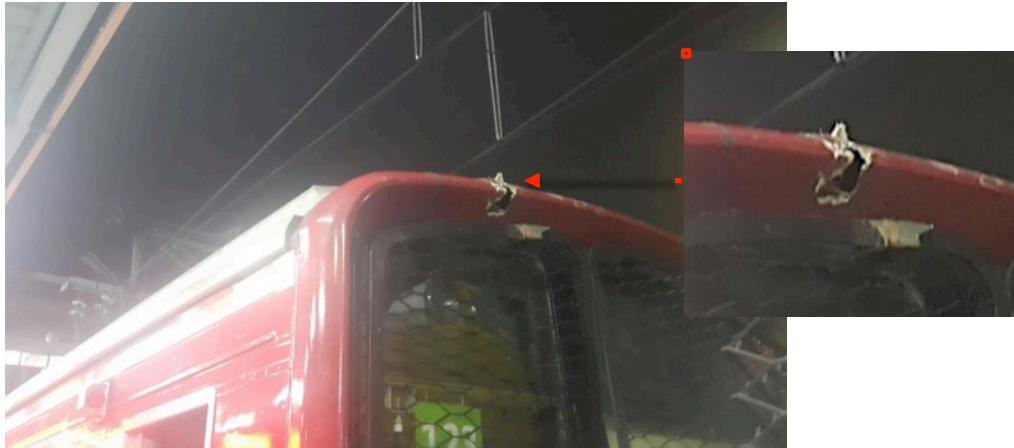
3. *Upper body* K 205123 (kabin masinis) terkena kawat jaringan LAA.

Gambar 9. K 205 123 terkena kabel LAA

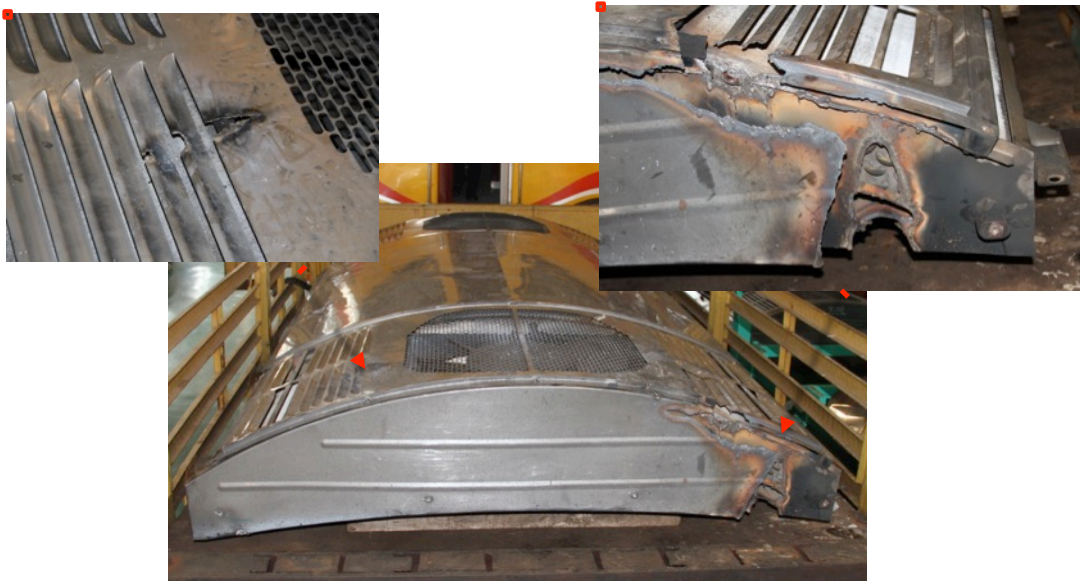
5. Komponen evaporator AC pada K 204162 terbakar.

Gambar 11. *Outer case system* pendingan (*airconditioner*) KRL terbakar

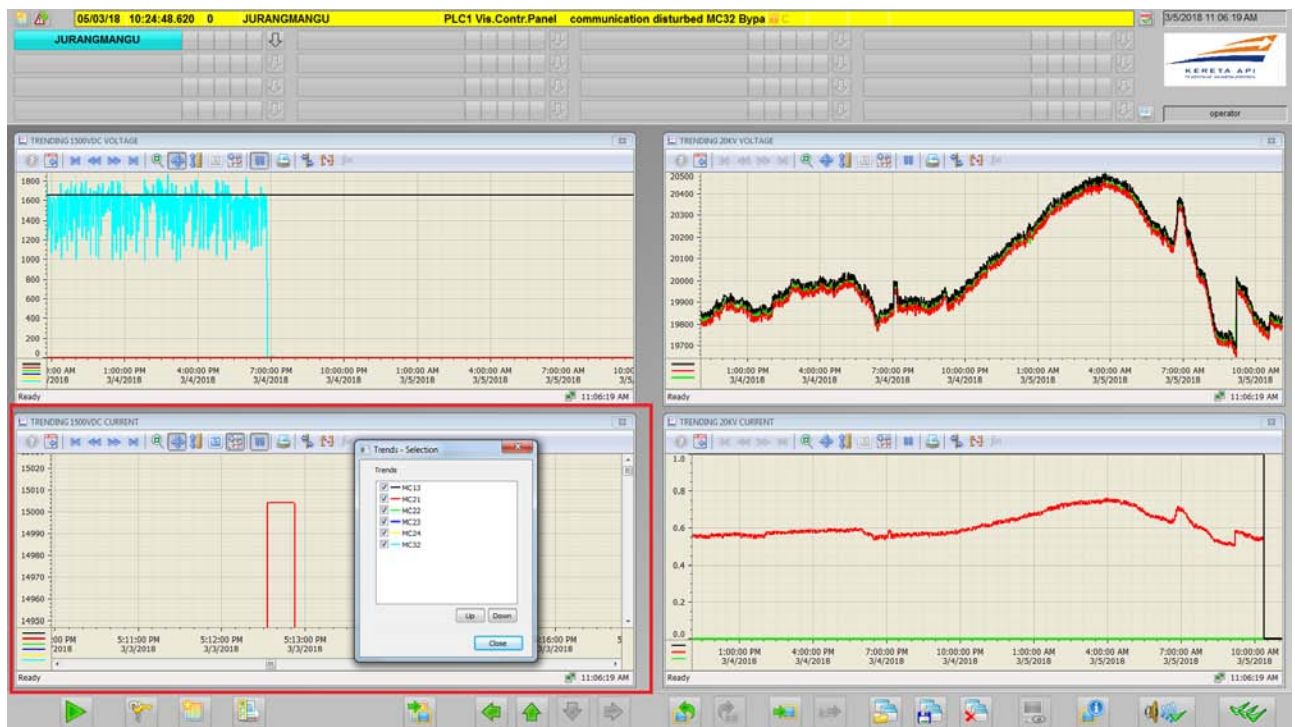
Sistem proteksi HSCB MC 21 yang ada di dalam GT Jurangmangu mendeteksi arus mencapai ± 15.000 Ampere dan tegangan mencapai ± 2000 VDC.

Gambar 15. Rekaman Arus HSCB MC 21 di GT Jurangmangu

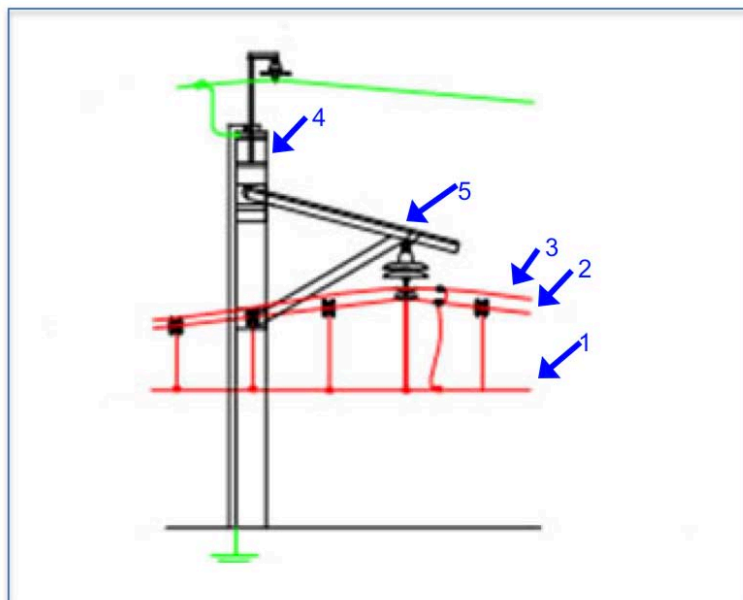
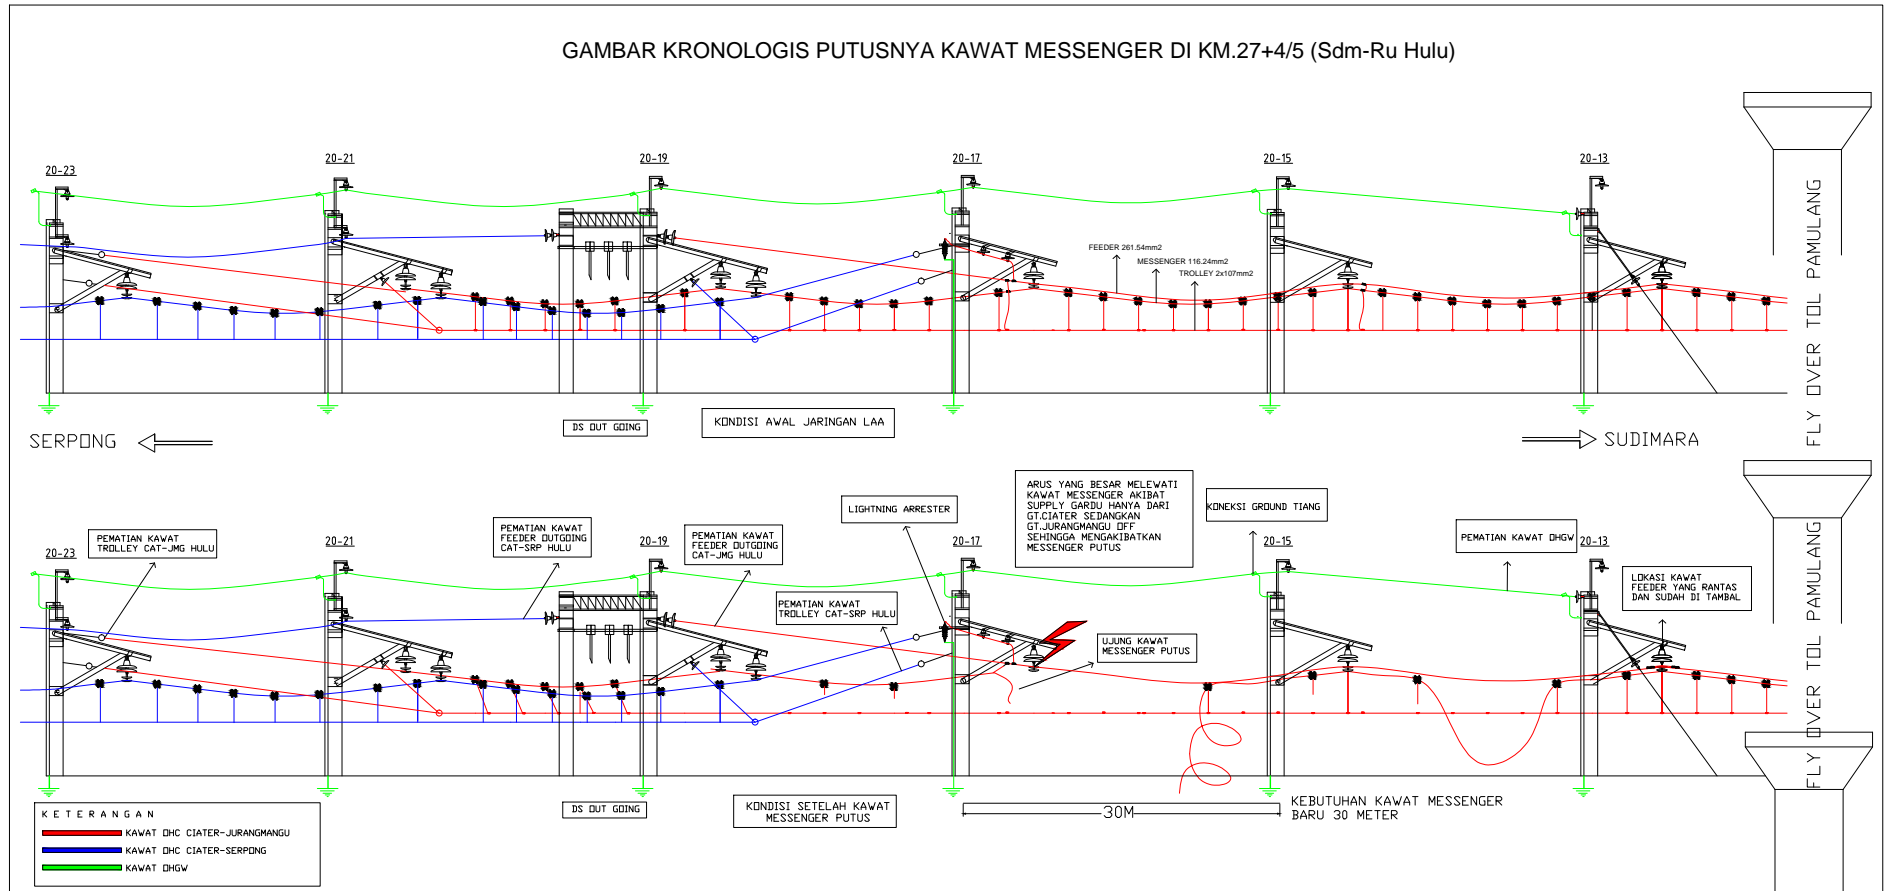
Untuk mensupply tegangan ke lintas, di-supply dari GT Ciater dan GT Pondokbetung. Sehingga beban arus KRL terkonsentrasi di *air section* GT Ciater KM 27 + 5/6 jalur hulu antara Sudimara – Serpong yang mengakibatkan *messenger wire* rantas.

Pada saat KRL lewat di lokasi tersebut membutuhkan arus yang cukup besar terutama karena saat itu rangkaian KRL yang tertahan di St. Kebayoran (akibat tripnya GT Jurangmangu) mulai diberangkatkan ke arah Serpong sehingga berdampak pada putusnya *messenger wire*.

Gambar 18. Putusnya messenger wire di antara St. Sudimara - St. Rawabuntu

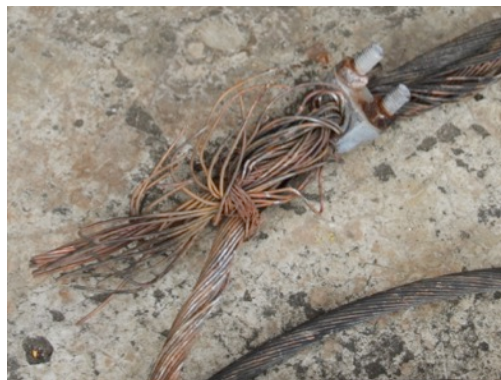
Pengamatan terhadap *messenger wire* yang putus pada sambungan memperlihatkan bahwa *messenger wire* disambung dengan menggunakan *temporary clamping (U-clamp)* yang terbuat dari *aluminium cast alloy* dan terlihat bahwa ujung kawat (*strand ends*) dari bagian *messenger wire* mengalami kegagalan untuk menahan normal *tension* (tegangan tarik) dalam mensupport *contact wire* di bawahnya. Nilai resistensi di daerah sambungan naik dan mengakibatkan kenaikan temperatur yang terlihat pada *wire* yang meleleh.

Gambar 19. Penyambungan *messenger wire* dengan *temporary clamping (U-clamp)*

Dalam kejadian yang dialami KA 2030 tanggal 3 Maret 2018, hal ini diperparah pula dengan besarnya arus yang melewati *messenger wire* akibat beban trafik setelah tripnya GT Jurangmangu.

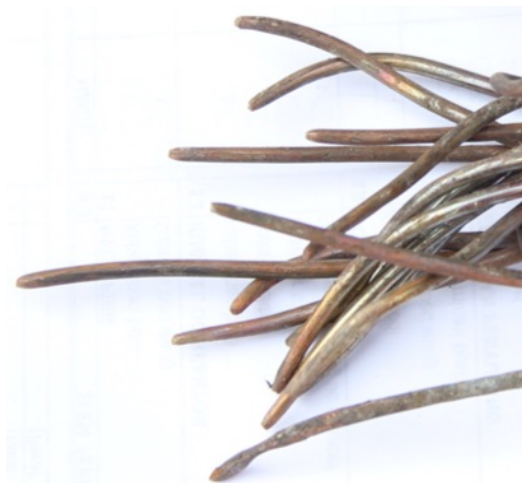
Gambar 20. *End strands failure* pada *messenger wire*

Bagian *messenger wire* yang telah putus tersebut mengalami *overheating damage* yang disebabkan oleh *electrical arcing* dan kemudian mengenai kabin masinis serta mengenai bagian *outer case* dari *air conditioning* K 204162.

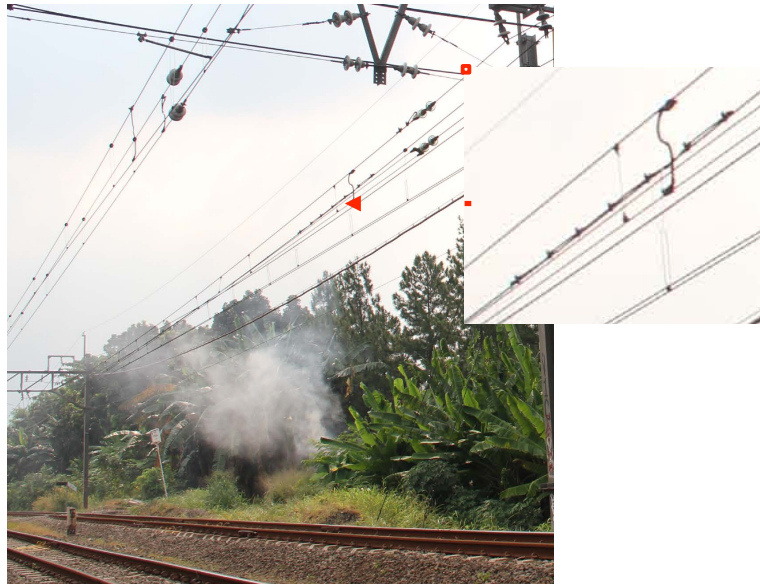
Gambar 22. Penyelesaian *messenger wire temporary* dengan *clamp* di lokasi

Penyelesaian *messenger wire* dengan *U-clamp* yang terbuat dari *aluminium cast alloy* di lokasi kejadian dapat dikatakan adalah *hazard* apabila dipandang sebagai penyelesaian kawat secara tetap (bukan penyelesaian sementara). Nilai *electrical conductivity* material *U-clamp* dengan bahan *aluminium cast alloy* sebesar $25-30 \text{ m}/(\Omega \cdot \text{mm}^2)$ jauh lebih besar dari pada *copper based materials* sebesar $15-18 \text{ m}/(\Omega \cdot \text{mm}^2)$. Semestinya penyelesaian sementara ini harus segera diganti dengan menggunakan *compression sleeve* terbuat dari *copper* atau *copper alloy* untuk mencegah resistensi berlebih pada sambungan *clamping*. *Copper* dan *copper alloys* dipandang paling tepat untuk memenuhi persyaratan bagian OHE yang dialiri listrik (*energized*). Persyaratan tersebut termasuk pula kekuatan mekanikal yang besar dan konduktivitas *clamps* serta *compression sleeve* untuk menyambungkan *copper contact wires* dan *copper bronze catenary wires*. Selain itu, material ini memiliki sifat ketahanan yang lama (*long-term durability*).¹

Penggunaan *compression sleeve* (*mid-span splices* atau *full-tension splices/joints*) dimaksudkan agar *mechanical tension* dan *current* yang diterima oleh kawat dalam sambungan adalah sama. Pencengkraman kawat oleh *sleeve* agar inti kawat tetap lurus dan beban dapat dipikul secara merata oleh kawat.

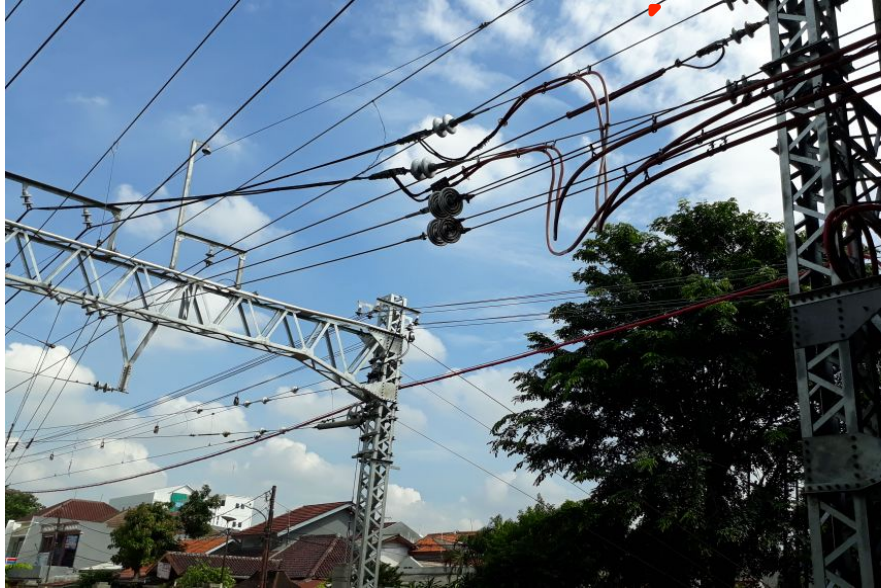
Selain itu, Tim Investigasi juga mengamati penyambungan *messenger wire* di jalur KA dengan klem buaya (atau *cone-type dead-end clamp*) yang hanya digunakan untuk pematian kawat di tiang LAA.

Gambar 24. *Messenger wire* dengan klem buaya untuk pematian kawat (atau *cone-type dead-end clamp*)
