LAPORAN AKHIR

LAPORAN KEJADIAN PERKERETAAPIAN

REL PATAH

DI KM 49+3/4 PETAK JALAN ANTARA ST. CILEBUT– ST. BOGOR

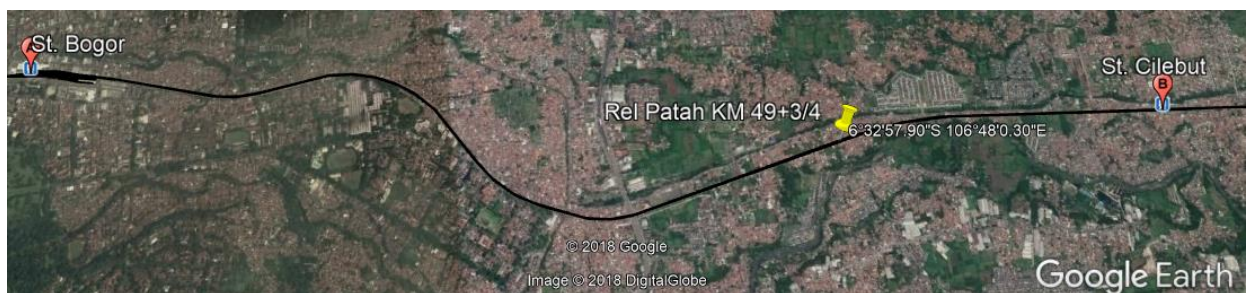
Gambar 1. Lokasi rel patah jalur hulu Km. 49+3/4 antara St. Cilebut – St. Bogor.

Rel patah sepanjang 45 cm.

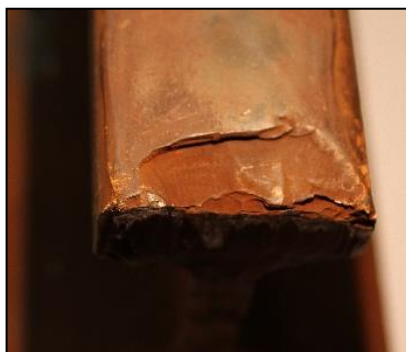
- 1) Rel : Tipe R.54
- 2) Bantalan : Beton
- 3) Penambat : Elastis Clip Pandrol
- 4) Terdapat cacat pada permukaan kepala rel (rail batter) yang patah gompal.

Gambar 2. Cacat pada permukaan kepala rel

2. Indikasi adanya *mud pumping* dan kualitas sambungan yang buruk menyebabkan defleksi yang besar pada rel sehingga rel akan turun ketika bagian rel ini dilalui oleh sarana kemudian menghatam kepala rel berikutnya. Kejadian ini berulang – ulang sehingga mengakibatkan timbulnya cacat pada kepala rel (*rail batter*) dan benturan pelat sambung dengan bagian leher kepala rel (*fishing surface*). Benturan pada *fishing surface* ini mempercepat proses penjalaran retak (*crack propagation*). Pada proses patah lelah ini, inisiasi retak dimulai pada daerah transisi antara *rail head* dengan *rail web*. Rambat retak ini secara makro dapat terlihat sebagai *beach mark* (Gambar 10).

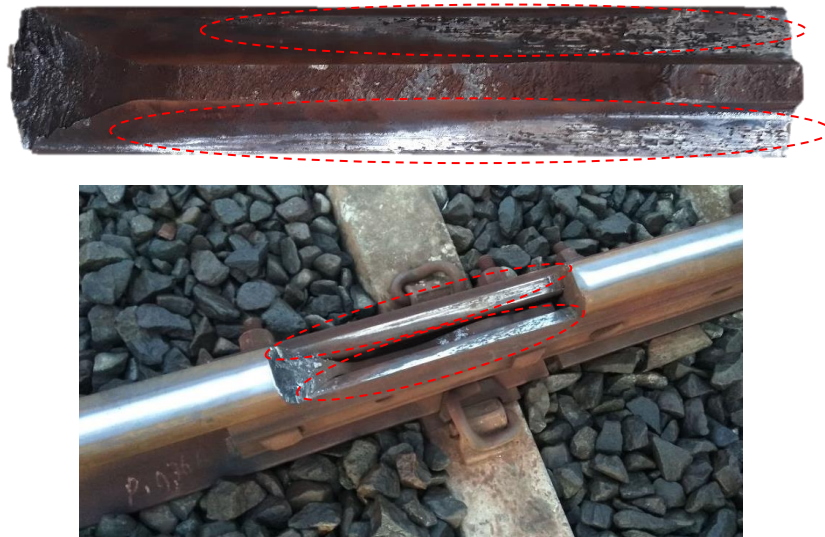
- 5) Terdapat bekas pukulan/ benturan pelat sambung (fishplate) dengan bagian bawah kepala rel.

Gambar 3. Jejak benturan pelat sambung dengan bagian bawah kepala rel.

Pada kejadian ini, sambungan hanya terdapat 4 (empat) buah baut yang mengikat 2 (dua) buah pelat penyambung (fishplate). Ditemukan bekas pukulan pada daerah kontak fishplate di permukaan bawah kepala rel (fishing surface) pada rel. Adanya bekas pukulan pada *fishing surface* mengindikasikan bahwa *clamping force* sambungan baut rendah. Hal ini juga dibuktikan dengan adanya deformasi plastis lubang baut *rail web* dengan posisi pada lubang setelah *rail end*. Deformasi ini terjadi karena adanya benturan batang baut dengan lubang baut pada railweb akibat sambungan baut yang telah mengendur. Ketika sambungan baut kendur, gaya jepit *fishplate* (clamping force) akan menurun dan ayunan (vertical displacement) serta tegangan didaerah transisi antara kepala dan badan rel/ *rail head-rail web* (*upper fillet stress*) menjadi meningkat. Dapat pula dikatakan bahwa keadaan ini terjadi karena kontak yang tidak baik antara rel dan pelat penyambung yang dikarenakan kualitas sambungan yang buruk.

- a. Memastikan nilai torsi pengencangan sambungan baut pada jalan rel sesuai dengan *grade* baut yang digunakan untuk mengendalikan *self loosening* pada sambungan baut sehingga tujuan perawatan yaitu mempertahankan kehandalan dapat tercapai.
- b. Memastikan untuk tidak menggunakan pemotong pijar dalam pengerjaan pemotongan dan pelubangan rel sesuai dengan Buku 6A Seri Perjana 2012: Metode Kerja Perawatan Jalan Rel yang dikeluarkan oleh PT. Kereta Api Indonesia (Persero).
- c. Melakukan pemeriksaan Uji Tak Rusak (UTR) atau pemeriksaan dengan metoda lainnya pada sambungan yang telah terpasang dengan tujuan untuk memastikan tidak adanya retakan pada rel di daerah sambungan yang tertutup dengan pelat sambung.

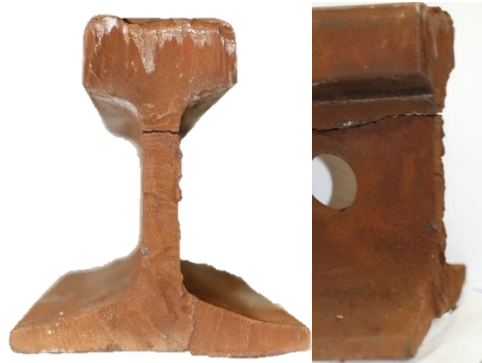
- 6) Kondisi permukaan area penampang rel arah longitudinal pada sambungan tidak halus atau banyak terdapat takikan.

Gambar 4. Permukaan ujung rel pada sambungan tidak rata

Tim investigasi menemukan kondisi permukaan pada *rail end* tidak rata serta banyak sudut tajam (*takik*). Rel ini dipotong dengan menggunakan *oxy-cutting/ oxyacetylene cutting/ flame cutting* (pemotong pijar) dan kemudian tidak dirapihkan permukaannya sehingga masih banyak takikan pada permukaan ujung rel ini. Disamping itu ditemukan pula adanya bekas benturan pelat sambung dengan bagian leher kepala rel, cacat pada kepala rel, *mud pumping* dan sambungan dengan 4 buah baut.

Pada kejadian rel patah ini, ditemukan permukaan yang tidak rata di kedua ujung rel pada sambungan. Permukaan yang tidak rata ini adalah hasil dari pemotongan rel dengan metoda *oxy-cutting/ oxyacetylene cutting/ flame cutting* (pemotong pijar). Seharusnya setelah dipotong dengan menggunakan pemotong pijar, permukaan kasar hasil potongan harus dirapihkan. Pemotongan rel dengan pemotong pijar dapat menimbulkan *heat affected zone* (HAZ) pada daerah potongan.

Daerah HAZ merupakan daerah paling kritis, karena selain berubah struktur metalurginya, juga terjadi perubahan sifat baja yang semula ulet (ductile) menjadi getas (brittle) pada daerah ini. Proses pemotongan dengan menggunakan pemotong pijar menghasilkan daerah HAZ yang luas. HAZ dalam kasus ini merupakan daerah yang terkena pengaruh panas selama proses pemotongan dengan pemotong pijar dengan penggunaan api yang lebar dimana daerah ini mengalami kecepatan pemanasan yang lambat, pendinginan yang cepat dan penggunaan api yang lebar. Hal ini menyebabkan terjadinya perubahan struktur metalurgi akibat pengerjaan tersebut. Perubahan struktur metalurgi tersebut dapat menyebabkan tegangan sisa, penurunan kekuatan material, peningkatan kegetasan (brittleness), dan penurunan resistensi terhadap korosi dan keretakan (crack).

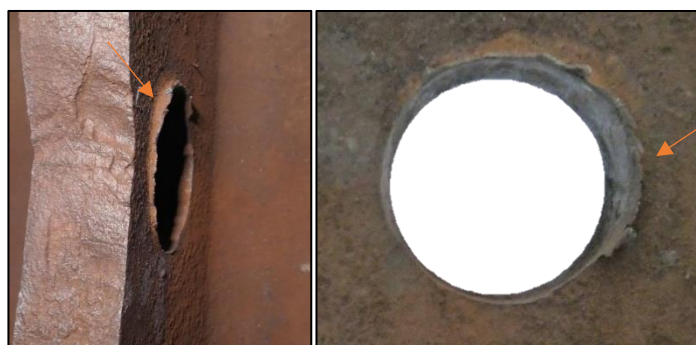
- 8) Terdapat deformasi plastis pada lubang baut *rail web*.

Gambar 5. Deformasi plastis pada lubang rail web

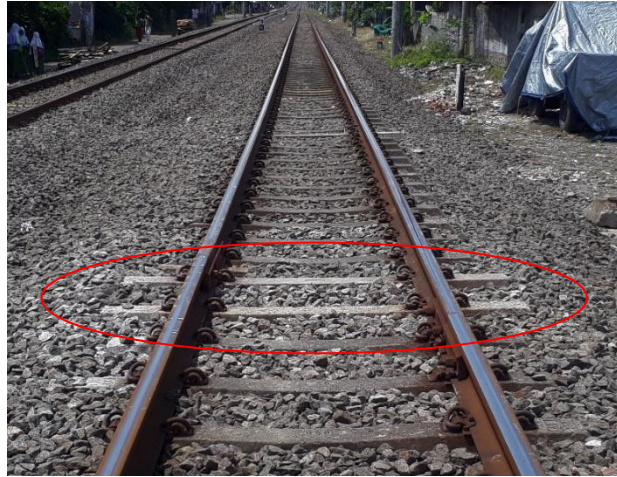
- 9) Adanya indikasi mud pumping pada titik terjadinya rel patah.

Gambar 6. Indikasi mud pumping pada daerah sambungan

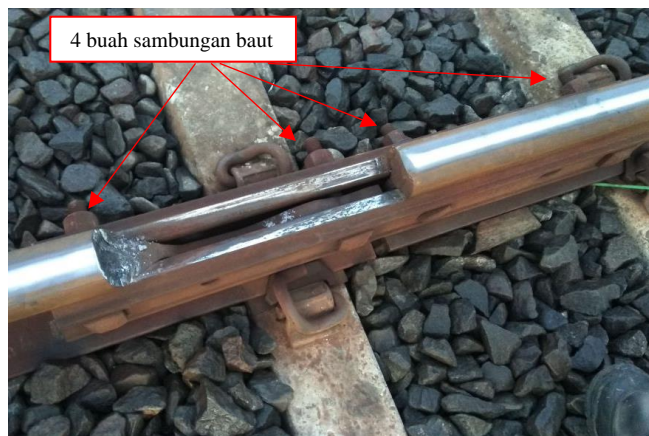
10) Terdapat konfigurasi sambungan dengan 4 buah baut.

Gambar 7. Konfigurasi sambungan dengan 4 buah baut

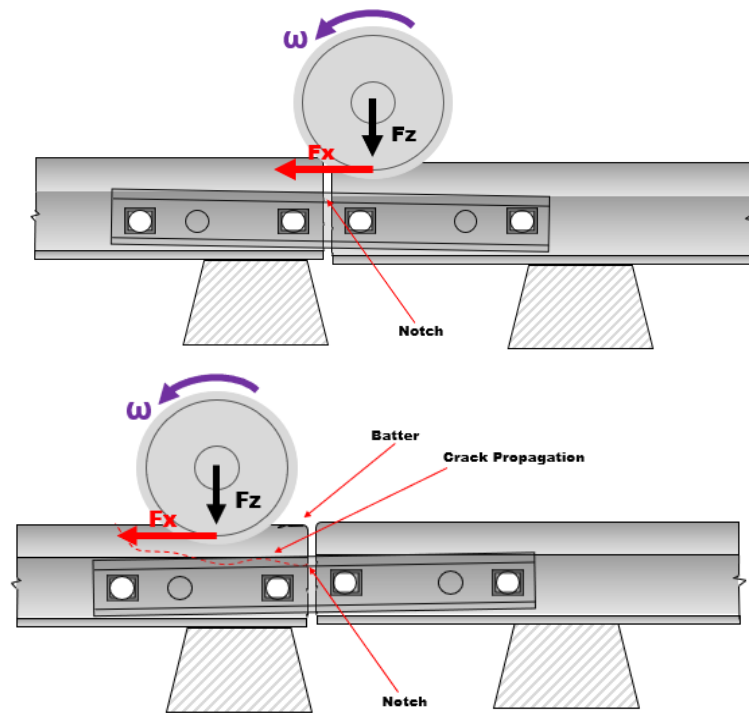
1. Adanya takikan di permukaan ujung rel pada daerah sambungan. Takikan ini terjadi karena proses pemotongan rel yang menghasilkan permukaan hasil potongan yang tidak rata. Setelah rel dipotong dengan menggunakan pemotong pijar, permukaan ujung rel ini tidak dirapihkan permukaannya sehingga banyak terdapat takikan pada permukaan tersebut dimana takikan ini menjadi titik konsentrasi tegangan (*stress concentration*). Titik konsentrasi tegangan menyebabkan tegangan hasil pembebanan roda terhadap rel akan terpusat pada titik tersebut sehingga mengakibatkan terjadinya awal retak pada titik tersebut (*crack initiation*).

Gambar 8. Proses terjadinya rambatan retak

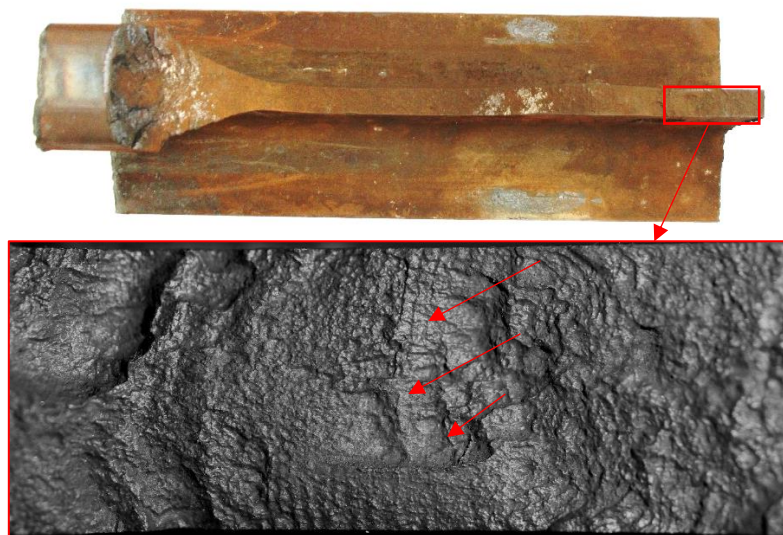
3. Adanya takikan sebagai awal terjadinya patah lelah. Penjalaran retak terjadi ketika rel pada bagian ini mengalami siklus pembebanan berulang – ulang hingga patah akhir terjadi (rel gompal). Penjalaran retak ini tidak terlihat pada saat proses pemeriksaan sambungan karena bagian retakan ini tertutup oleh pelat sambungan (fishplate).

Gambar 10. Beach marks penjalaran retak

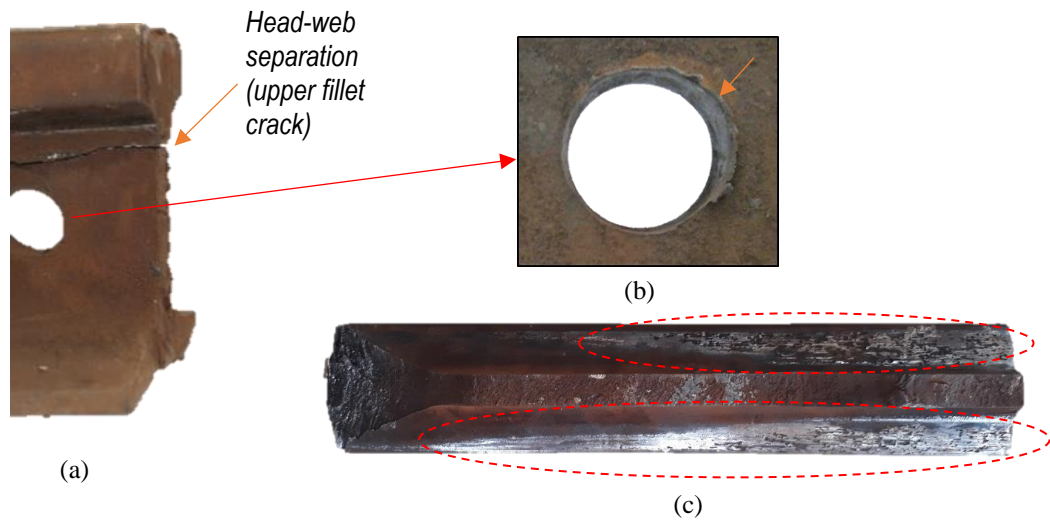
Peningkatan amplitudo getaran pada konstruksi sambungan, tidak sesuai nilai *pretension* baut sesuai dengan diameter dan *grade* dari baut yang digunakan merupakan penyebab utama terjadinya pengenduran sendiri dari baut-baut yang terpasang di sambungan, dimana hal ini dapat berdampak langsung terhadap terjadinya gerakan/ ayunan pada komponen sambungan saat dilewati oleh beban rangkaian kereta api yang pada akhirnya berakibat pada meningkatnya *upper fillet stress* ditambah dengan adanya takikan pada permukaan rail-end (stress concentration) khususnya pada daerah transisi antara *head-web* sehingga mempercepat terjadinya kepala rel patah gompal (*head-web separation*).

Gambar 12. (a) *Head-web separation*; (b) deformasi plastis pada lubang *rail web*; (c) Bekas pukulan/ benturan pada *upper fishing surface*.
