**LAPORAN AKHIR
KNKT.18.03.05.02**

LAPORAN INVESTIGASI KECELAKAAN PERKERETAAPIAN

ANJLOKAN KA 3031C

**DI KM 308+031 PETAK JALAN ANTARA
ST. TANJUNGRAMBANG – ST. SUKAMERINDU
DIVRE IV TANJUNGPURWOREJO**

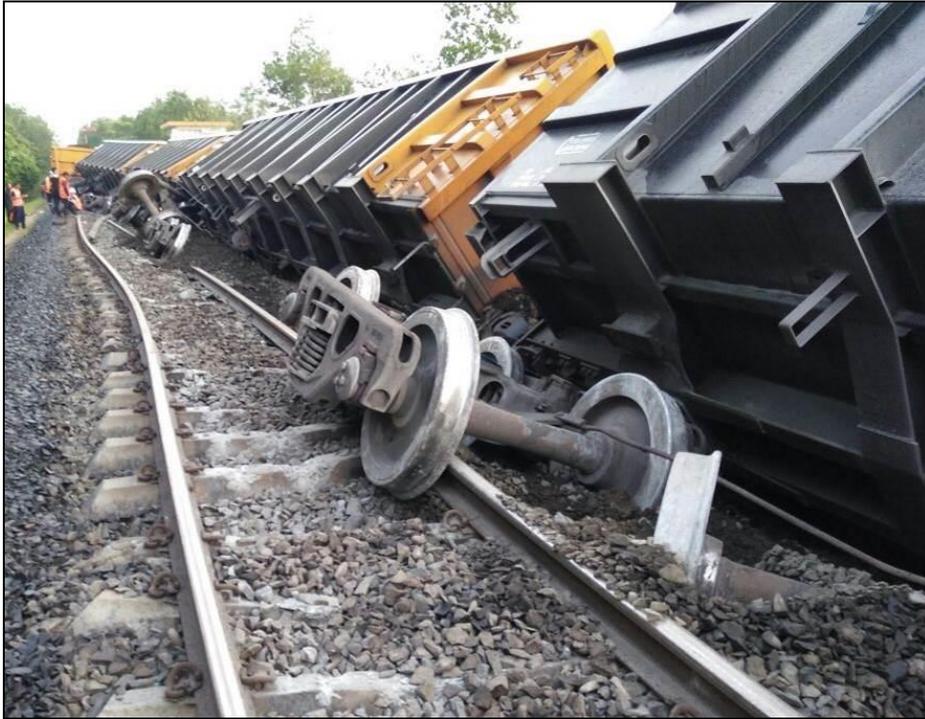
Gambar 3. Kondisi KA 3031C Sesaat Setelah Kejadian

- a. GB 5012039 / gerbong ke-24 anjlok 2 as;
- b. GB 5012066 / gerbong ke-25 anjlok 4 as (terguling);
- c. GB 5012014 / gerbong ke-26 anjlok 4 as (terguling);
- d. GB 5012373 / gerbong ke-27 anjlok 4 as (terguling);
- e. GB 5013084 / gerbong ke-28 anjlok 4 as (terguling);
- f. GB 5012381 / gerbong ke-29 anjlok 4 as (terguling).

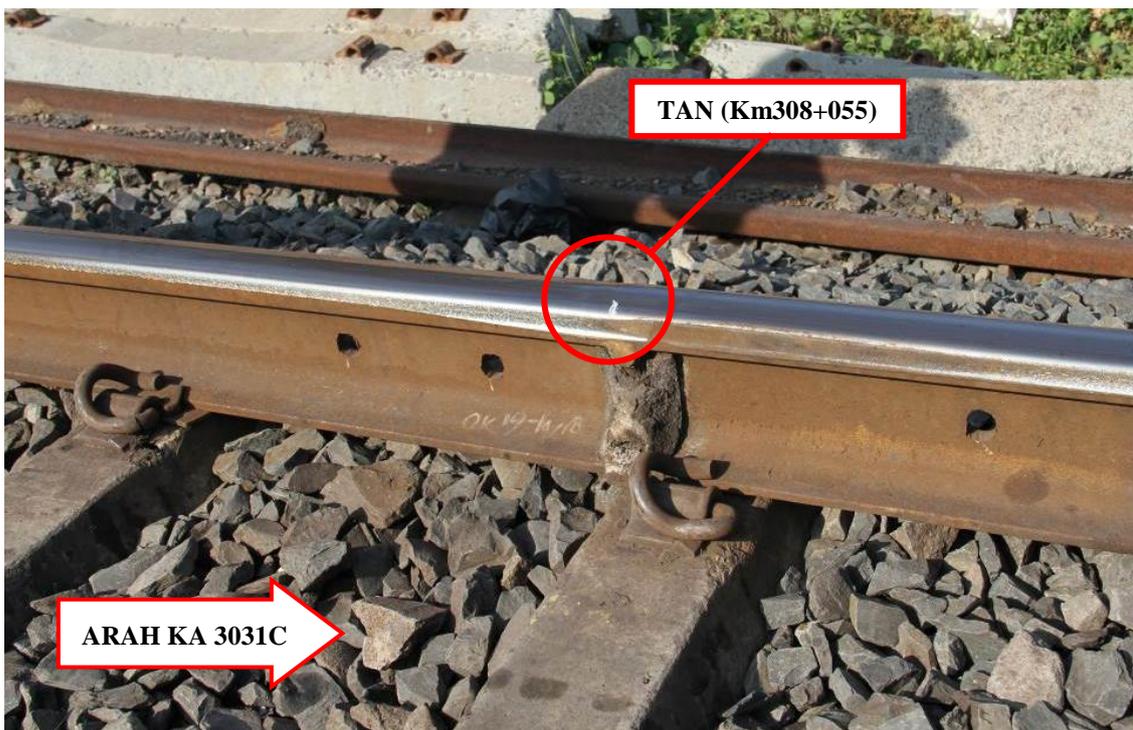
Gambar 5. Titik Awal Naik Roda KA 3031C

Berdasarkan hasil investigasi di lapangan, KNKT menemukan Titik Awal Naik (TAN) berupa jejak flens roda naik ke kepala rel (*wheel flange climb*) di lengkung No. 73 Km 308+055 petak jalan antara St. Sukamerindu – St. Tanjungrambang setelah perlintasan sebidang JPL 68. Jejak roda tersebut merambat di atas kepala rel hingga jatuh ke sisi luar lengkung No. 73 di Km 308+031. Dari hasil pengamatan terhadap gerbong yang mengalami anjlok, diketahui terdapat satu pasang roda pada bogie belakang gerbong GB 5012039 (gerbong ke-24) mengalami kerusakan berat, sehingga dapat diketahui bahwa roda tersebut yang mengalami anjlok pertama kali. Kerusakan pada roda tersebut dapat diakibatkan oleh benturan antara roda dengan komponen jalan rel sejauh ± 4 Km mulai dari TAJ hingga saat KA 3031C memasuki Jalur II (jalur lurus) St. Sukamerindu. Pada saat memasuki St. Sukamerindu, roda sebelah kiri gerbong ke-24 yang anjlok menabrak klos rel lantak (*rail brace*) pada Wesel 3 sehingga mengakibatkan gerbong ke-25 sampai gerbong ke-29 anjlok dan terguling.

1. Melakukan perbaikan terhadap geometri jalur kereta api pada lengkung No. 73 petak jalan antara St. Sukamerindu – St. Tanjungrambang sesuai dengan ketentuan yang dipersyaratkan dalam Peraturan Menteri Perhubungan Nomor 60 Tahun 2012 Tentang Persyaratan Teknis Jalur Kereta Api dan Peraturan Menteri Perhubungan Nomor 32 tahun 2011 tentang Standar dan Tata Cara Perawatan Prasarana Perkeretaapian.

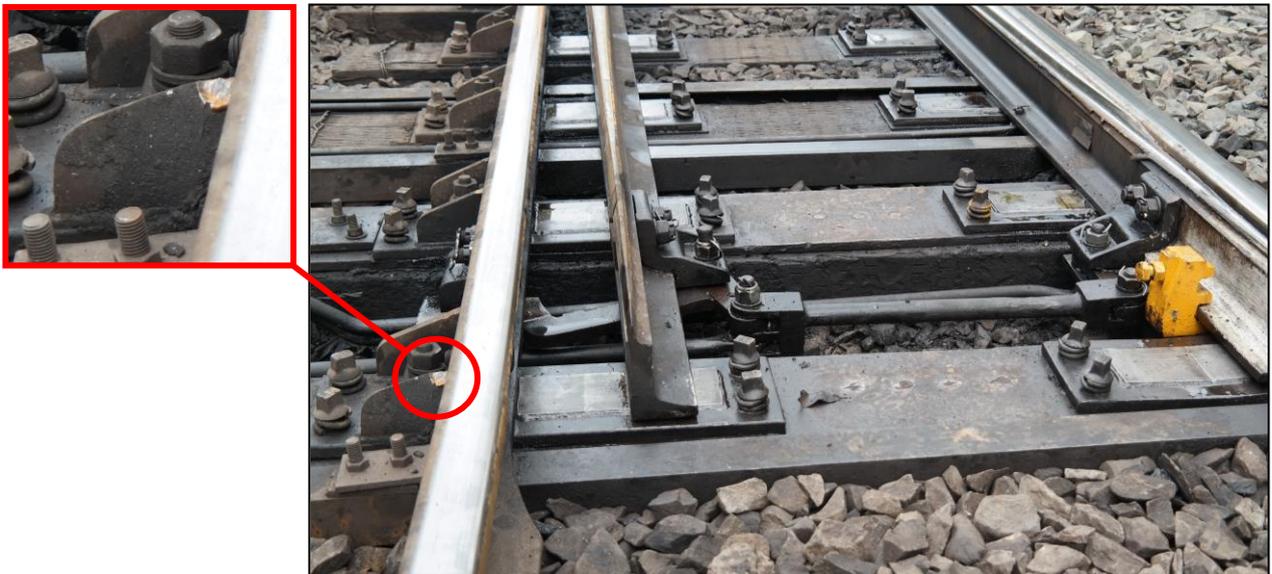
Gambar 7. Rail Brace yang Tertabrak Roda KA 3031C

8. Pada bantalan ke-10 sebelum TAN terdapat nilai skilu yang melebihi batas toleransi maksimum.
9. Ditemukan adanya kerusakan pada klos rel lantak (*rail brace*) pada Wesel 3 St. Sukamerindu akibat tertabrak roda gerbong yang anjlok.

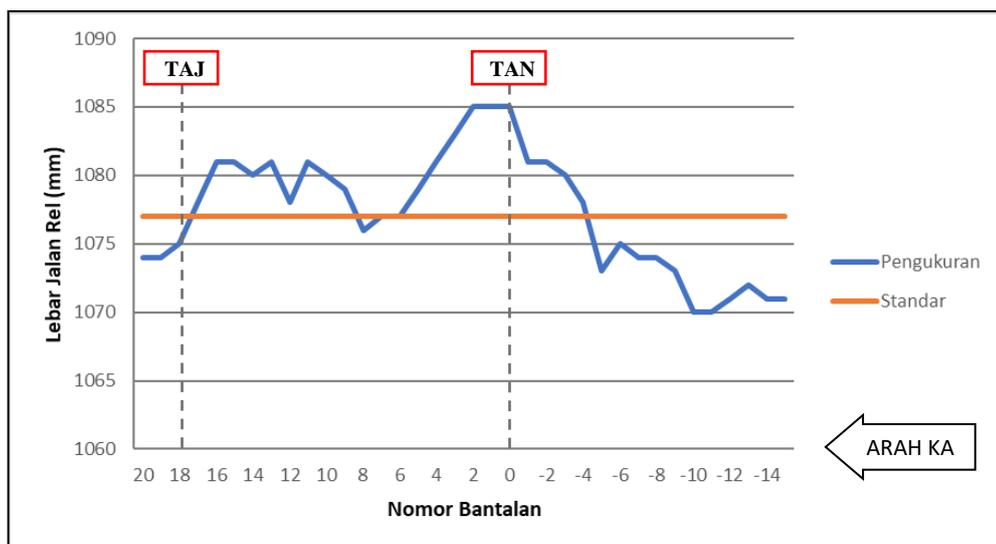
Gambar 8. Grafik Pelebaran Jalan Rel di Lokasi Anjlok

Pada jarak mulai dari bantalan ke-15 sampai dengan jarak bantalan ke-5 sebelum TAN, terdapat perbedaan ukuran lebar jalan rel yang berada di bawah standar yang telah ditetapkan dalam PM Nomor 60 Tahun 2012 tentang Persyaratan Teknis Jalur Kereta Api, yaitu sebesar 10 mm untuk jalan rel 1.067 mm pada radius lengkung dengan spesifikasi $400 < R < 550$ meter.

Penyempitan lebar jalan rel di lengkung menyebabkan pergerakan roda tidak dapat memiliki jarak yang cukup untuk berosilasi terhadap jalan rel. Terbatasnya gerak osilasi roda pada jalan rel menyebabkan kontak antara flens roda dengan kepala rel karena gaya lateral pada roda akan lebih sering terjadi dan mengakibatkan bertambahnya laju keausan permukaan samping kepala rel di lengkung.

Pelebaran jalan rel berpengaruh terhadap peningkatan gerak osilasi roda yang berlebihan, karena melebarnya jarak antara kepala rel dengan flens roda akan memperbesar sudut serang dari flens roda. Besarnya sudut serang (*angle of attack*) pada flens roda menyebabkan tekanan gaya lateral roda terhadap kepala rel meningkat yang pada akhirnya dapat mempercepat laju keausan dari

kepala rel karena tingginya intensitas interaksi antara flens roda dengan kepala rel dan meningkatkan kemungkinan terjadinya anjlokkan.

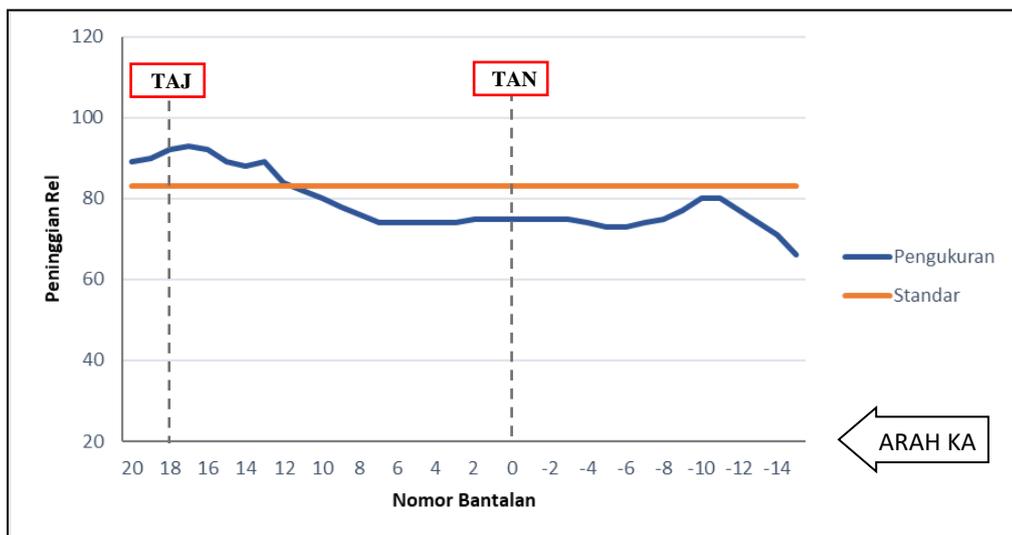
Gambar 10. Grafik Peninggian Jalan Rel di Lokasi Anjlokkan

Dari hasil pengukuran yang dilakukan KNKT di lapangan, ditemukan adanya peninggian rel mulai dari bantalan ke-15 sebelum TAN sampai dengan TAN berkisar antara 66 mm – 80 mm. Ukuran tersebut berada di bawah standar yang telah ditetapkan, yaitu 83 mm.

Pada saat KA berjalan melewati lengkung, terdapat gaya sentrifugal ke arah luar lengkung sehingga rel pada bagian luar lengkung menerima tekanan yang lebih besar daripada rel pada bagian dalam, oleh karena itu rel bagian luar perlu dibuat lebih tinggi dari rel bagian dalam untuk mengimbangi gaya sentrifugal. Gaya dorong ke arah luar rel tersebut mengakibatkan rel bagian luar lengkung lebih cepat mengalami keausan dibanding rel bagian dalam, serta dapat menyebabkan roda kereta naik ke atas kepala rel hingga mengalami anjlokkan.

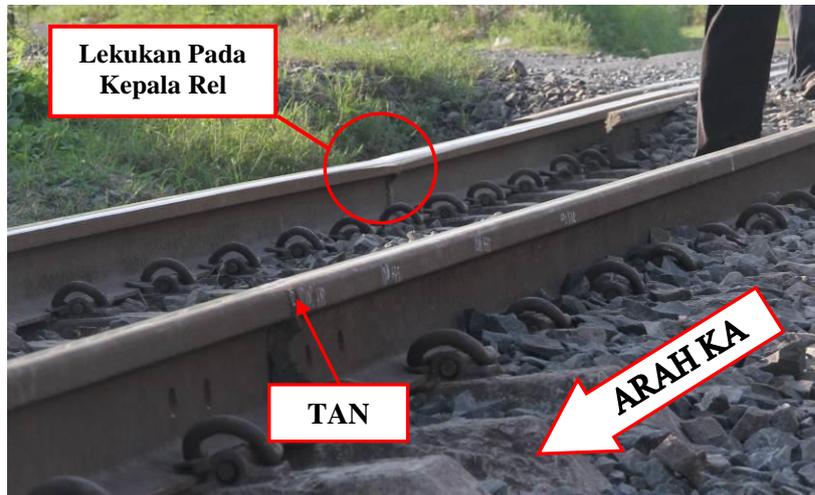
Gambar 11. *Irregularity* pada kepala rel sebelum TAN

Berdasarkan pengamatan secara visual di lapangan, ditemukan adanya *irregularity* berupa lekukan pada kepala rel di bantalan ke-10 sebelum TAN (**Gambar 10**). Pada saat dilakukan pengukuran jalan rel, terdapat nilai skilu sebesar 14mm/3m pada lokasi *irregularity*. Besaran skilu tersebut telah melebihi batasan toleransi maksimum sebesar 12mm/3m untuk kecepatan kurang dari 60 km/jam.

3. Terdapat *irregularity* berupa lekukan pada kepala rel dengan nilai skilu yang melebihi batas toleransi di lengkung No. 73 yang dapat berdampak pada ketidakstabilan KA yang melintas.

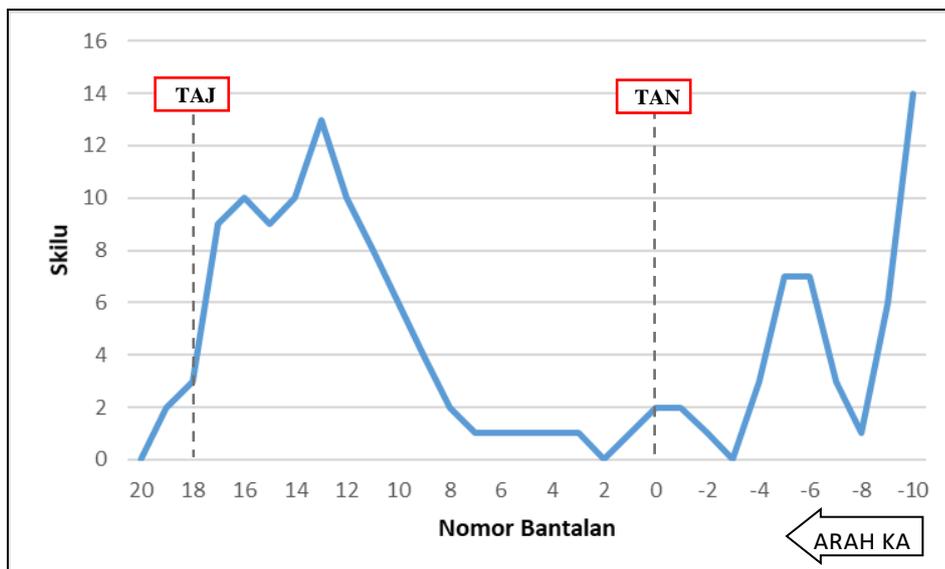
Gambar 12. Grafik Pengukuran Skilu Jalan Rel di Lokasi Anjlokan

Skilu yang terjadi pada jalan rel menjadi satu diantara penyebab berkurangnya tekanan berat vertikal roda saat melewati jalan rel. Efek skilu pada jalan rel menyebabkan tekanan pada salah satu roda berkurang karena rel yang dilewati oleh roda tersebut tidak sebidang dengan ketiga roda lainnya dalam satu bogie. Pengaruh skilu akan meningkat di jalur lengkung terutama ketika sarana perkeretaapian memasuki lengkung, dimana skilu yang terjadi di lengkung dapat menyebabkan guncangan pada sarana perkeretaapian dan berdampak pada ketidakstabilan KA.
