LAPORAN AKHIR

KNKT.18.06.06.02

KEBAKARAN

KERETA PEMBANGKIT P06811 RANGKAIAN KA 7008

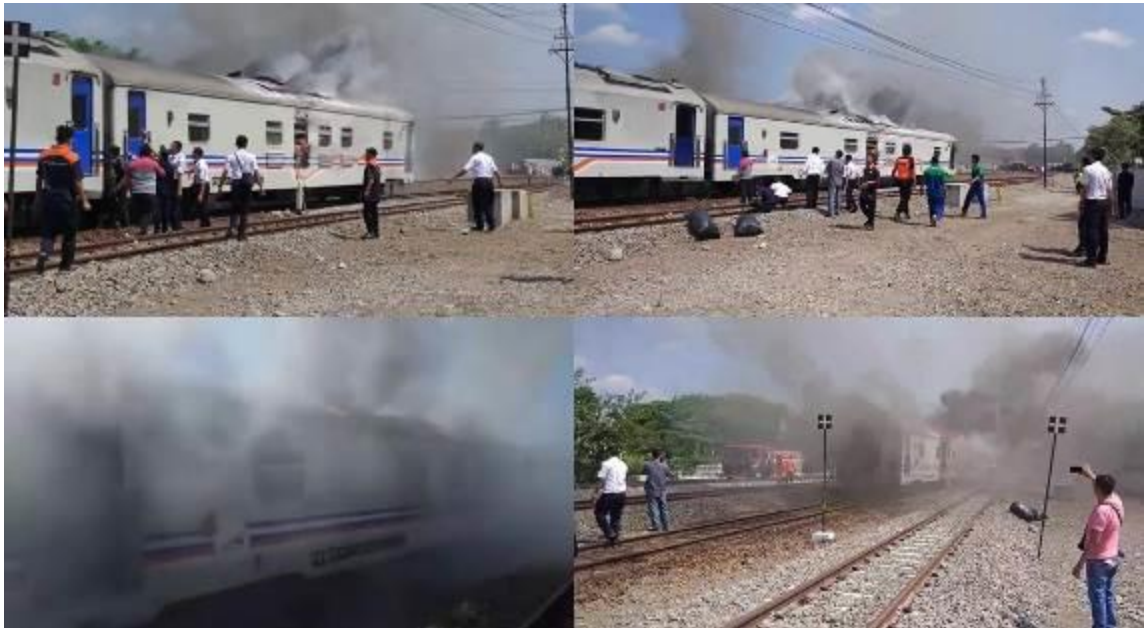
Gambar 1. Situasi Kebakaran Kereta Pembangkit P06811 Rangkaian KA7008

KA 7008 tiba di stasiun Nganjuk pukul 11.10, TKA segera meminta bantuan untuk memadamkan api serta melepas rangkaian kereta penumpang dengan kereta pembangkit P06811. Kepulan asap kebakaran di kereta pembangkit P06811 telah dilihat oleh PPKA stasiun Nganjuk dan Petugas PJJL98 sejak KA 7008 mendekati perlintasan PJJL98. Api berhasil dipadamkan oleh Dinas Pemadam Kebakaran Kabupaten Nganjuk pada tanggal 17 Juni 20018 pukul 11:35 (Situasi kereta pembangkit KA 7008 yang terbakar di emplasemen stasiun Nganjuk dapat dilihat pada gambar 1 di bawah ini).

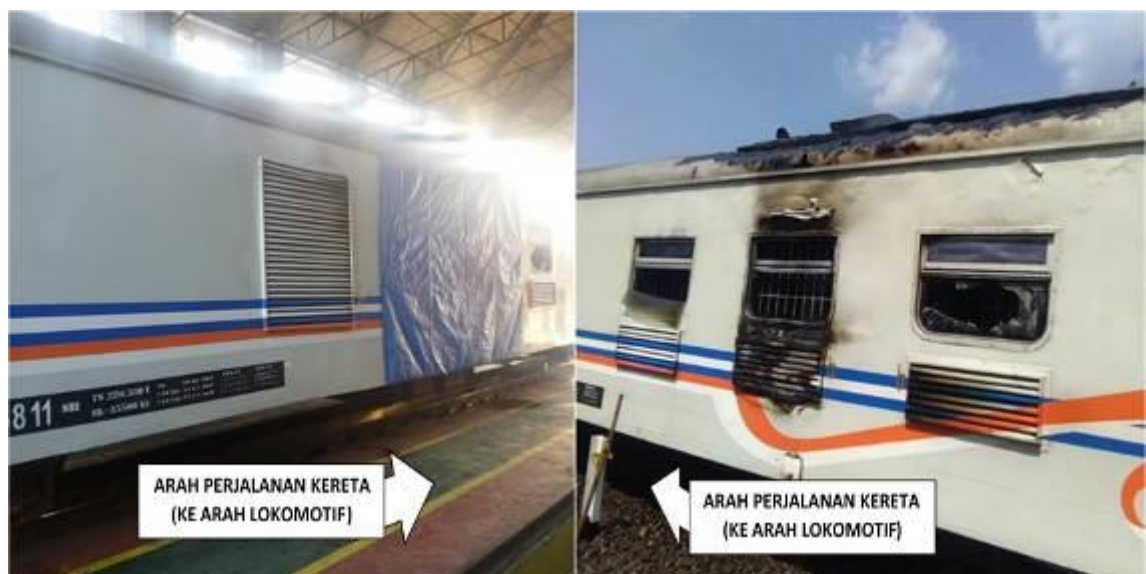
Gambar 6. Kerusakan Badan Kereta Pembangkit - Bagian Luar

1. Kerusakan yang terjadi pada badan kereta pembangkit P06811.

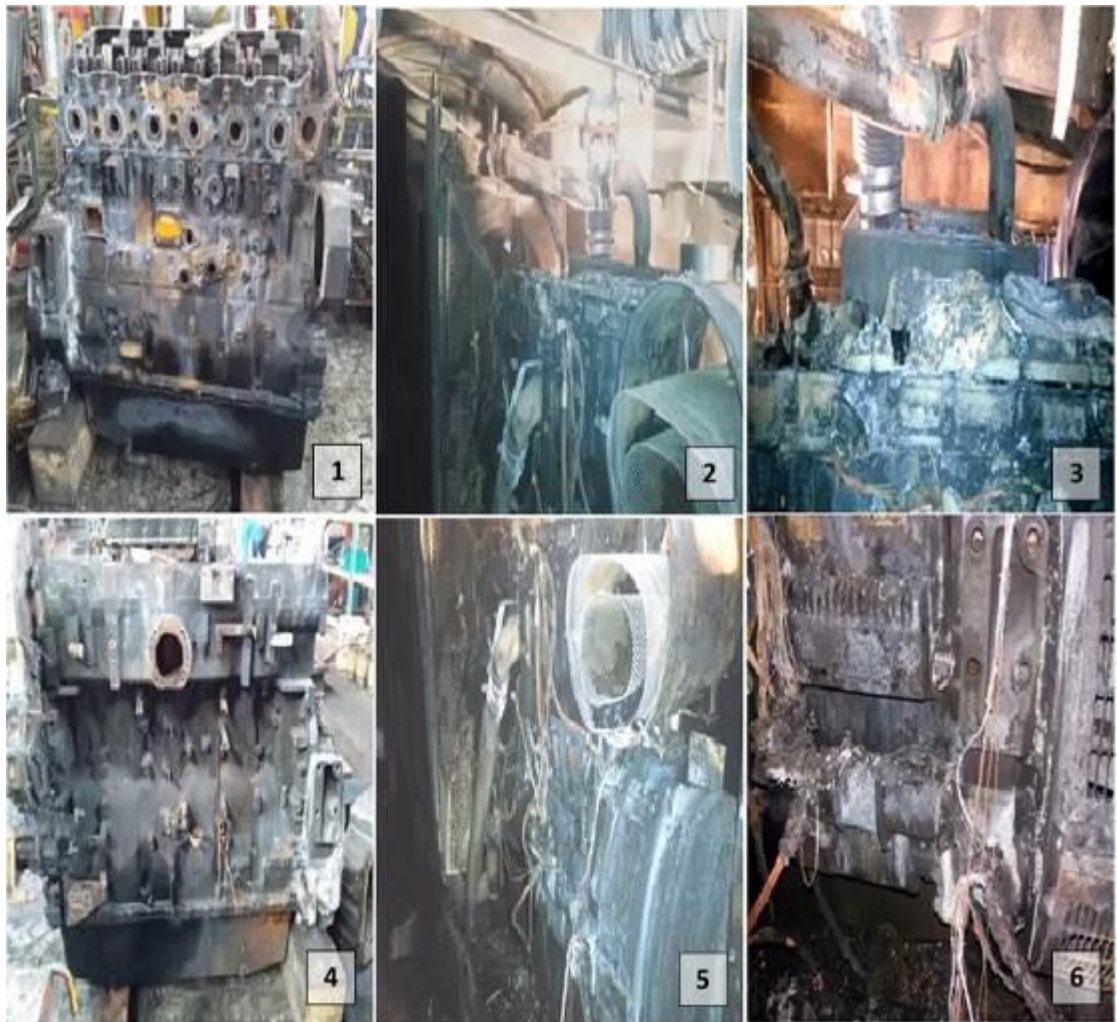
Gambar 9. Kerusakan Komponen pada *Engine*

Kerusakan yang cukup parah terjadi pada *valve mechanism cover* (engine bagian kiri dekat *radiator*). Kemungkinan hal tersebut disebabkan pergerakan api yang dipengaruhi oleh arah pergerakan angin/udara dari daerah *generator* (bagian depan kereta - searah perjalanan kereta) ke arah radiator (arah bagian belakang kereta pembangkit) serta adanya 2 buah *exhaust fan* di bagian belakang kereta. Berdasarkan fakta tersebut, **kemungkinan besar kerusakan pada *valve mechanism cover* merupakan kerusakan akibat dari kebakaran (lihat uraian serta gambar 27 di sub bab II.1 dan lampiran).**

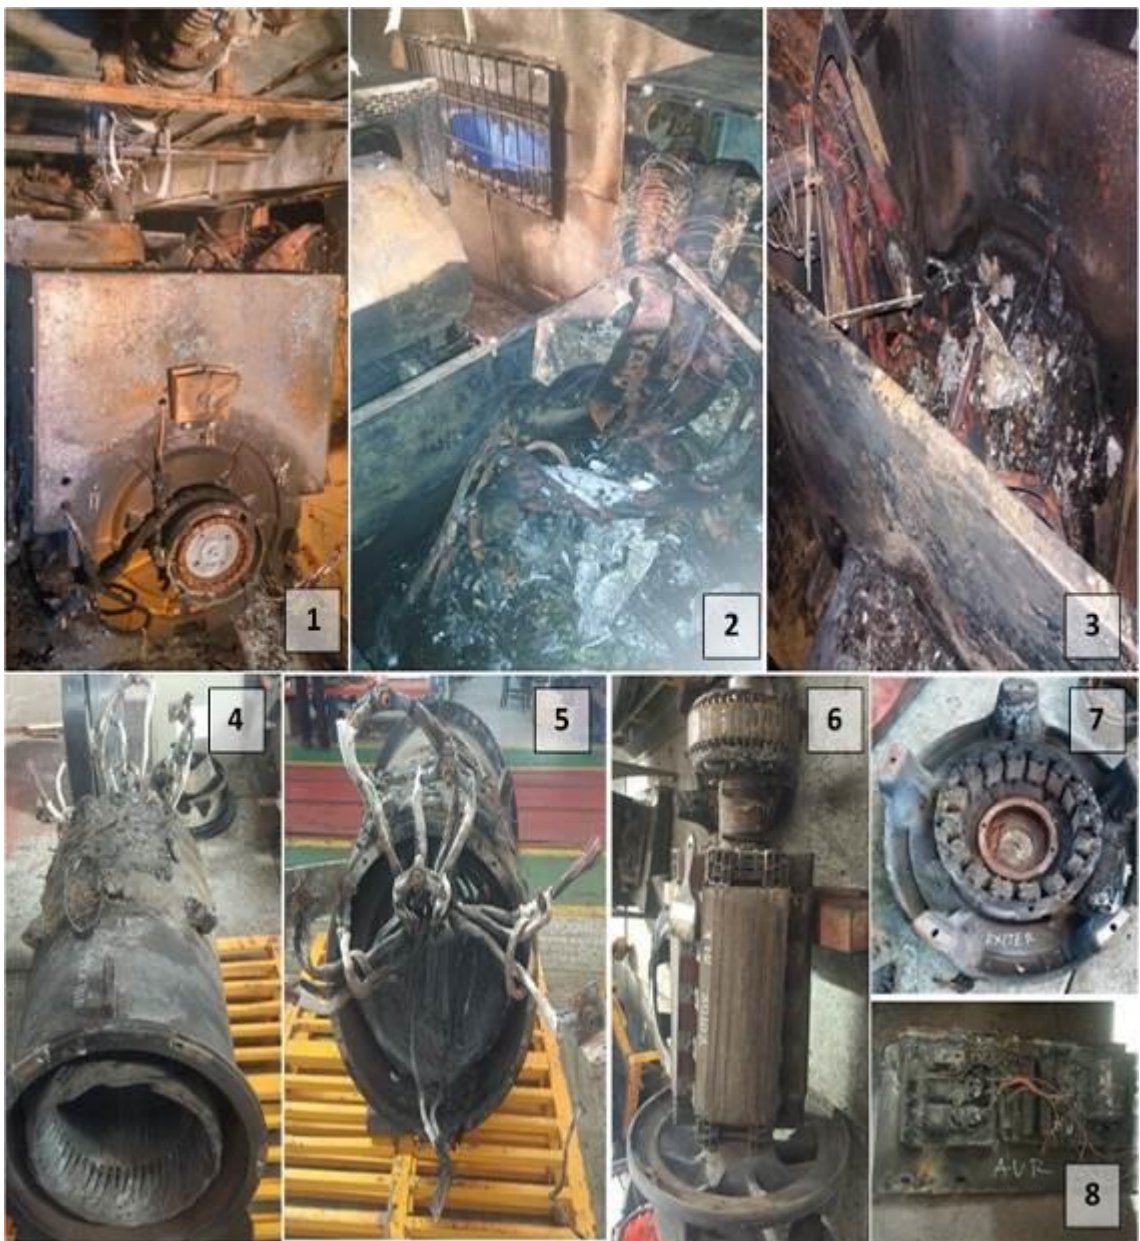
Gambar 12. Kerusakan Komponen pada *Generator*

Kerusakan di daerah tempat *exciter* berada serta daerah dekat *generator sets panel control* (tempat EMCP berada) kemungkinan merupakan akibat kebakaran, dimana isolator kabel meleleh (*melted*) dan *cover plate* dengan material sejenis plastik (tempat bearing berada) habis terbakar (*burn-out*). Tidak ditemukan kerusakan pada *bearing generator* (yang di dalamnya terdapat *grease* yang juga dapat berfungsi sebagai *fuel*) serta hanya sebagian casing kotak *control panel - generator sets* yang terbakar sehingga membentuk *line of demarcation*. Namun tanda *clean burn* tampak pada dinding *generator terminal box*. Kemungkinan rambatan api dapat berasal dari kabel yang mengarah ke daerah lokasi *battery/aki* dan *starting motor*. Berdasarkan fakta tersebut, **kecil kemungkinan *fire origin* berasal dari daerah tempat *exciter* berada (lihat uraian serta gambar 12 di sub bab I.11, uraian serta gambar 27 di sub bab II.1 dan lampiran).**

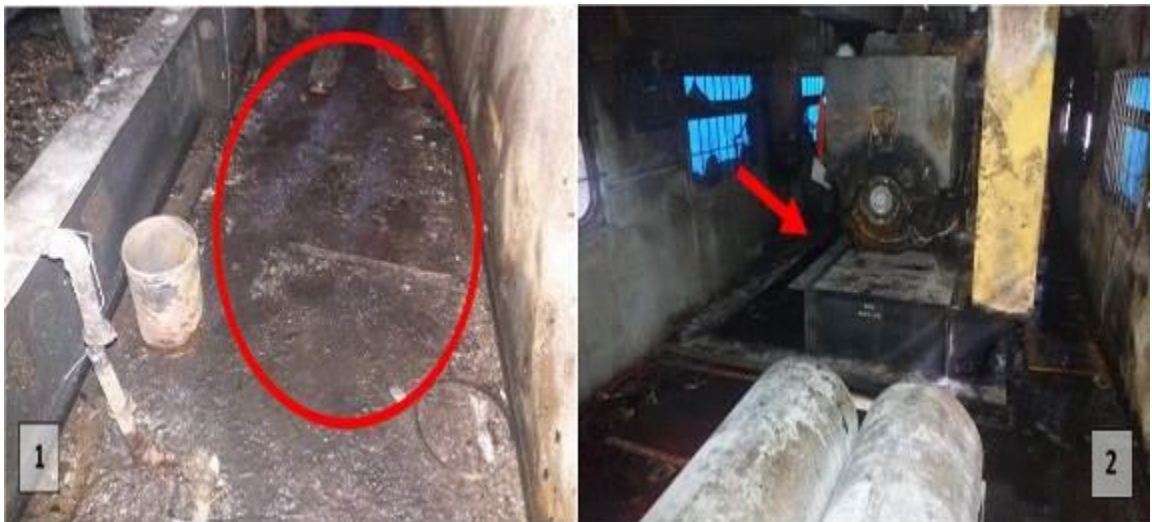
Gambar 13. Lokasi Api Berdasarkan Keterangan Saksi TKA

announcer dan kelistrikan lain tidak berfungsi (*off*). Kondektur kemudian mencoba menghubungi TKA melalui telepon genggam, tetapi tidak berhasil terhubung. Pada yang hampir saat bersamaan TKA sedang berada di kereta Eksa 9 (tepat di depan kereta pembangkit P06811) dan bergegas menuju kereta pembangkit karena mengetahui kelistrikan padam. Saat memasuki kereta pembangkit, TKA melihat kepulan asap di langit-langit/bagian atap ruangan kereta dan melihat api di lantai dekat baterai/aki (gambar 13, daerah yang ditunjukkan dengan “tanda panah” dan “lingkaran”) serta kondisi *engine* dan *generator* sudah dalam keadaan tidak beroperasi (*off*). TKA segera berlari ke ruangan panel (bagian belakang kereta pembangkit) untuk mengambil Alat Pemadam Api Ringan (APAR) 3,5 kg tipe *dry chemical* dan berusaha untuk memadamkan api tersebut. Usaha TKA tidak berhasil dan kondisi semakin memburuk (terutama asap semakin tebal, sehingga jarak pandang terganggu dan susah bernafas), kemudian TKA membuka pintu sisi kanan belakang kereta pembangkit sambil berpegangan pada pegangan di badan kereta. Hal ini diperkuat dengan keterangan JPL98 (km 119+119) yang menyaksikan kejadian tersebut serta menyatakan melihat kepulan asap sejak kereta melintas di daerah sekitar jembatan BH300 (km 119+462). Petugas tersebut juga menyatakan bahwa ada seseorang (masyarakat di sekitar jembatan BH300) yang memberikan informasi tentang kepulan asap dari kereta pembangkit P06811 saat melintasi jembatan BH300 (pukul **11.08**).

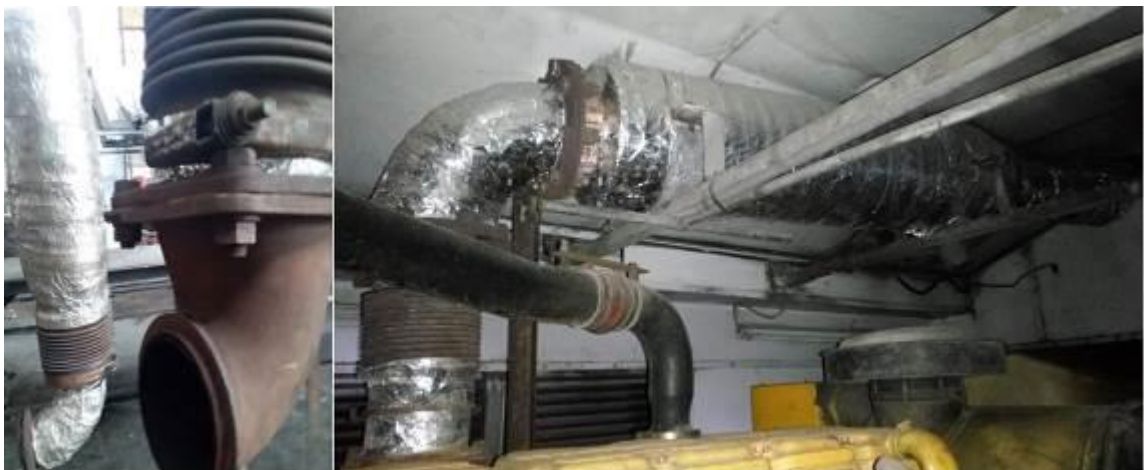
Gambar 18. Perlindungan *Hot Surface Area*

Beberapa bentuk perlindungan kebakaran (*Fire Protection*) pada kereta pembangkit P06811 diantaranya adalah perlindungan *hot surface area* dengan menggunakan material *fire retardant* (material yang memiliki dapat memperlambat penyebaran api) serta tersedia alat pemadam kebakaran yaitu berupa 1 (satu) tabung Alat Pemadam Kebakaran Ringan (APAR) dengan jenis *Dry Chemical* ukuran 3,5 kilogram.

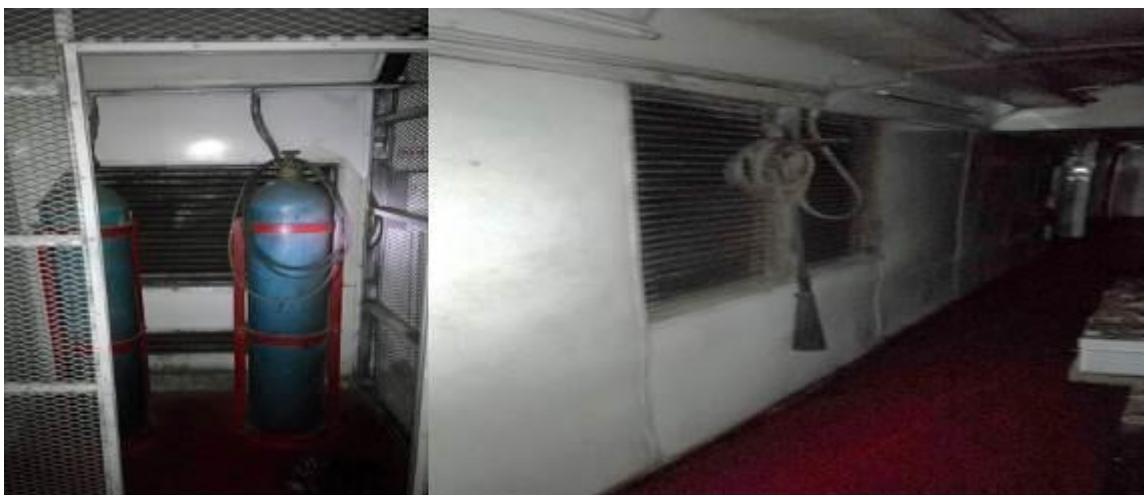
Gambar 19. Alat Pemadam Kebakaran di Kereta Pembangkit Lain

Investigasi menemukan perbedaan alat pemadam yang terdapat pada kereta pembangkit lain yang memiliki tipe *generator set* yang sama, yaitu *Caterpillar Generatos Sets C15*. Alat pemadam kebakaran yang tersedia di kereta pembangkit lain tersebut menggunakan tabung pemadam kebakaran tipe *Dry Chemical (powder)* dengan kapasitas yang lebih besar serta dilengkapi dengan selang pemadam kebakaran.

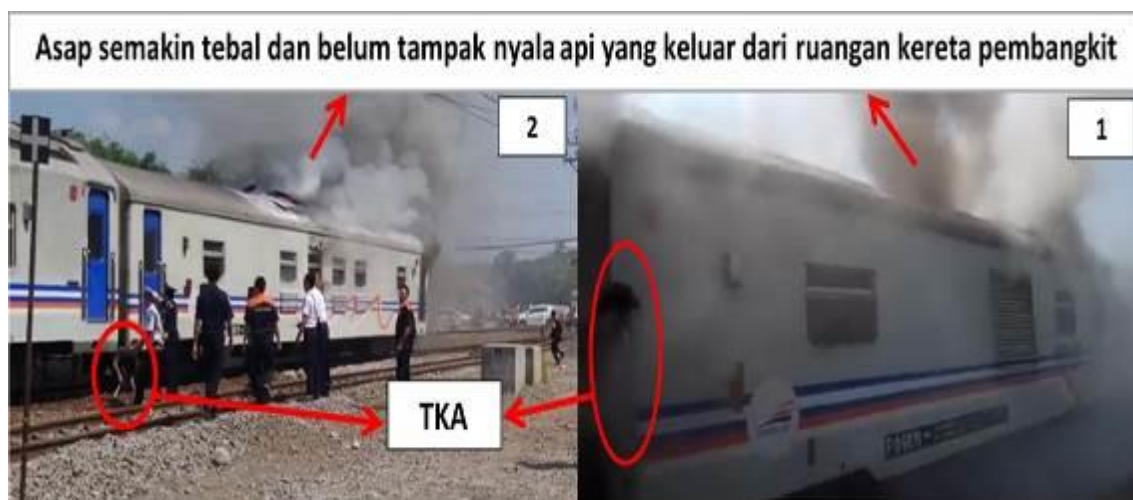
Gambar 25. Kondisi *Pre-flashover* pada Kebakaran Kereta Pembangkit P06811

Fenomena *Compartment Fire* pada gambar 24-1, menunjukkan awal kebakaran terjadi (fase *incipient*) dan terjadi perpindahan panas konduksi (pada sofa) dan konveksi (dibawa oleh asap yang menuju ke atap). Gambar 24-2 menunjukkan perkembangan lapisan atas berupa asap yang semakin tebal, dimana *thermal damage* masih terjadi akibat perpindahan panas konduksi dan konveksi. Gambar 24-3 menunjukkan kondisi *pre-flashover*, dimana perkembangan lapisan atas semakin tebal dan disertai *radiant heat* (terjadi perpindahan panas radiasi). Gambar 24-4 menunjukkan kondisi *flashover* (suhu berkisar 610°C dan nyala api keluar dari *compartment/ruangan*), dimana seluruh *fuel* yang ada mulai terbakar serta api mulai bergerak keluar ruangan. Gambar 24-2 hingga 24-4 masuk dalam fase *growth period*. Gambar 24-5 menunjukkan kondisi *post-flashover*, dimana hampir semua *fuel* yang tersedia mulai habis terbakar serta api sudah keluar ruangan. Fase berikutnya adalah *decay period*, dimana merupakan kondisi dimana api padam saat *fuel* sudah tidak tersedia lagi atau saat berhasil dipadamkan [10]. Berdasarkan fakta pada uraian di sub bab I.11.1, TKA masuk ke kereta pembangkit pada saat kebakaran berada pada fase yang ditunjukkan gambar 24-2 (fase *growth period* sebelum *pre-flashover*). Hal tersebut juga diperkuat dengan pernyataan TKA yang belum merasakan panas (*heat radiant*, seperti tampak pada gambar 24-3). Kebakaran berada pada fase yang ditunjukkan gambar 24-3 (fase *pre-flashover conditions*) kemungkinan terjadi pada saat TKA mengambil peralatan di dalam kereta pembangkit dan saat upaya Pelepasan Perangkat Sambungan Kereta Pembangkit hingga saat upaya pemadaman oleh petugas PT. KAI (berdasarkan fakta pada uraian serta gambar 14, 15 dan 16 di sub bab I.11.1). Bersamaan dengan itu, asap tampak semakin tebal, namun belum tampak api yang keluar dari ruangan kereta pembangkit P06811 melalui ventilasi yang ada (lihat gambar 25).

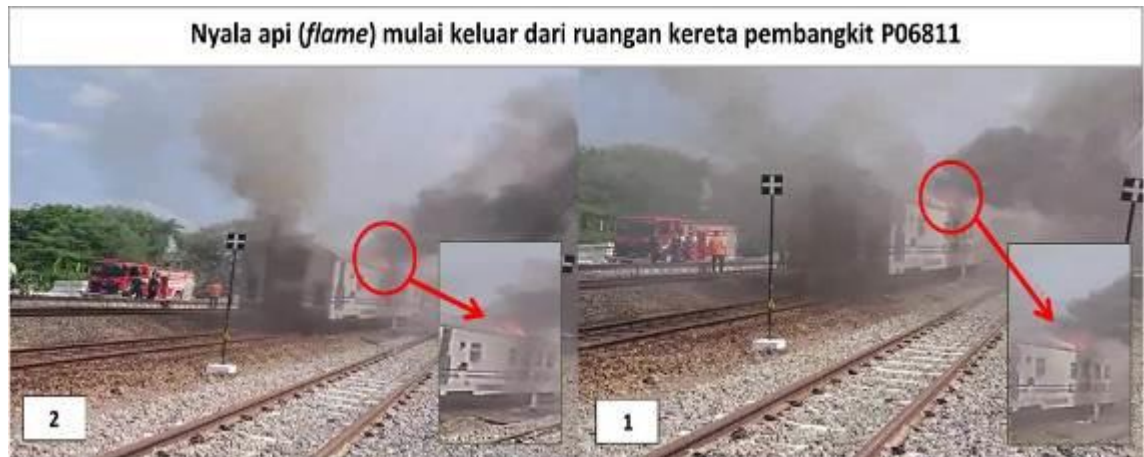
Gambar 26. Kondisi *Flashover* pada Kebakaran Kereta Pembangkit P06811

Kebakaran kereta pembangkit P06811 berada pada fase yang ditunjukkan gambar 23-4 (fase *flashover conditions*) kemungkinan besar mulai terjadi pada saat upaya pemadaman yang dilakukan oleh Dinas Kebakaran Kabupaten Nganjuk (berdasarkan fakta pada uraian serta gambar 17 di sub bab I.11.1), hal tersebut

diperkuat dengan fakta nyala api yang tampak keluar dari ruangan kereta pembangkit (gambar 26).

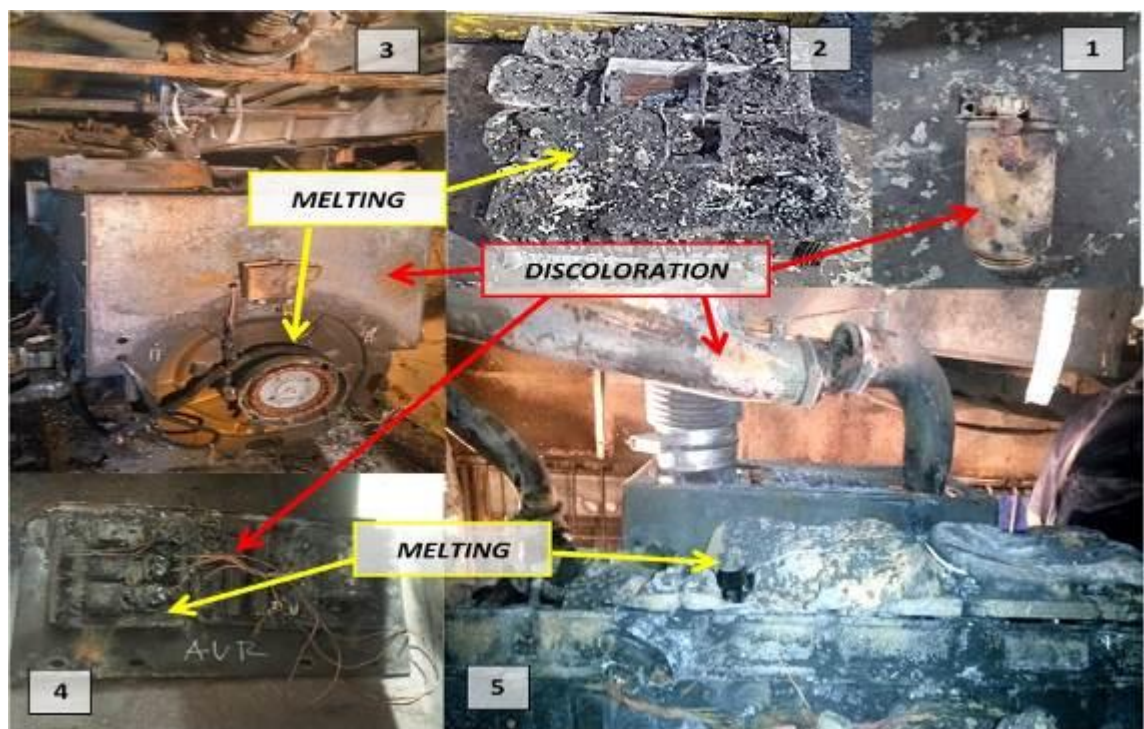
Gambar 27. *Melting* dan *Discoloration*

Dampak kebakaran menunjukkan material yang *melting* (meleleh) diantaranya “plastics” (penutup/*cover* dan pembungkus kabel/*insulator*) yang memiliki *melting temperature* paling tinggi sebesar 500°C serta material *Aluminum (alloys)*, yaitu *engine valve cover* yang memiliki *melting temperature* 650°C. Sedangkan material *Copper* (inti kabel) yang memiliki *melting temperature* 1082°C tidak meleleh (**berdasarkan fakta pada uraian serta gambar 8-12 di sub bab I.11 dan lampiran**). Beberapa komponen yang mengalami *melting* (meleleh) serta *discoloration* (perubahan warna) akibat kebakaran kereta pembangkit P06811 menunjukkan kemungkinan panas berkisar antara suhu 650°–1000°C (lihat gambar 27).

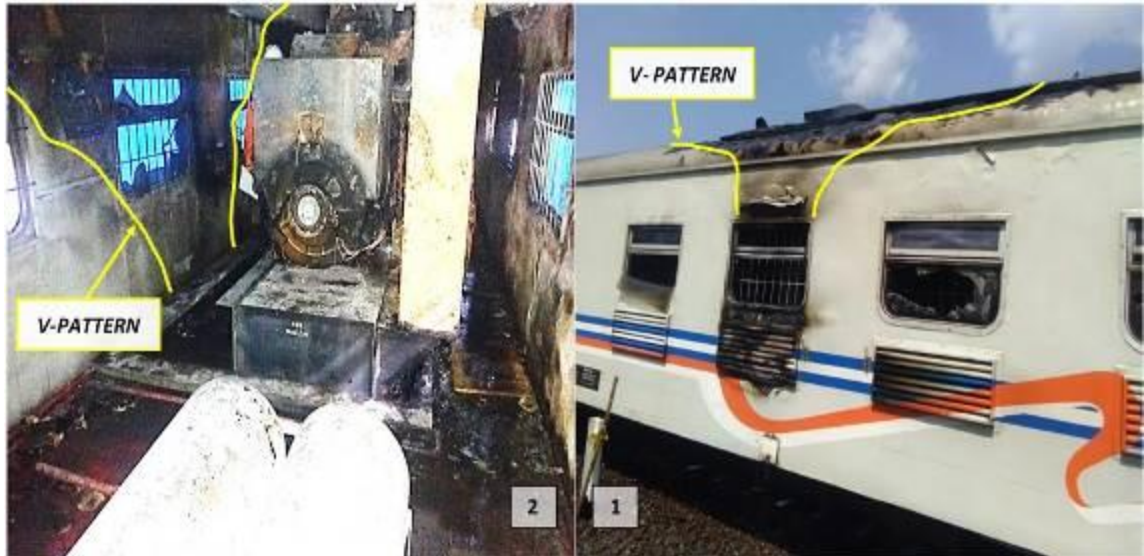
Gambar 28. *Fire Pattern* Kereta Pembangkit P06811

Fire pattern pada Kereta Pembangkit P06811 meninggalkan jejak *V-pattern* (lihat gambar 28) pada beberapa bagian bekas kebakaran di kereta pembangkit P06811 (berdasarkan fakta pada uraian serta gambar 6 dan 7 di sub bab I.11), dimana terkadang pola tersebut dapat memberi petunjuk tentang *fire origin*.

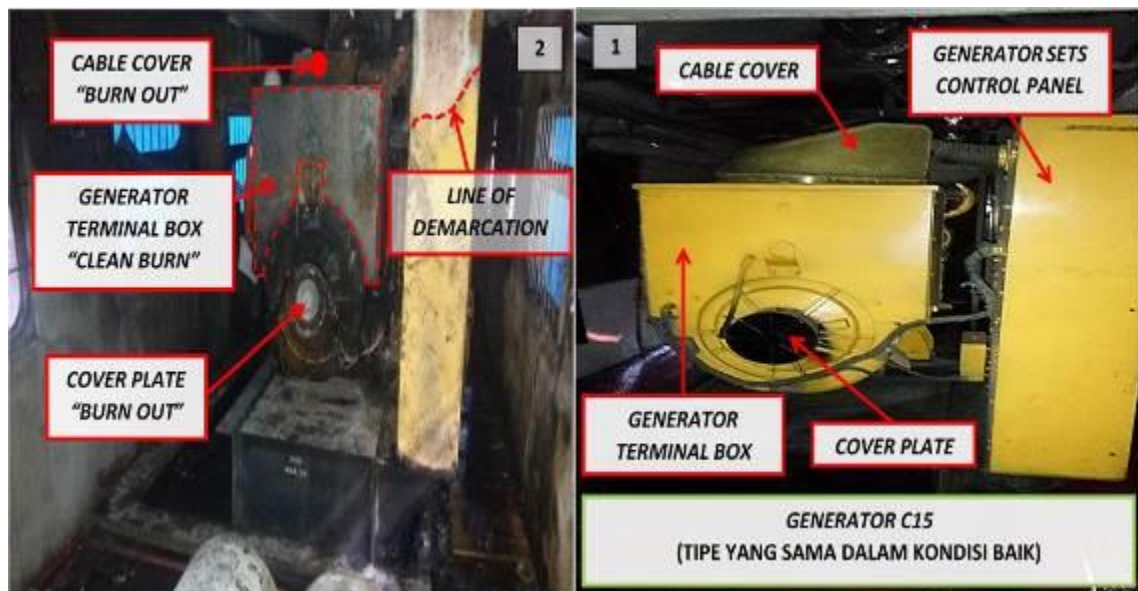
Gambar 29. *Clean Burn & Line of Demarcation*

Clean Burn dan *Line of Demarcation* ditemukan pada beberapa bagian bekas kebakaran di kereta pembangkit P06811 (berdasarkan fakta pada uraian serta gambar 6 dan 7 di sub bab I.11). *Clean Burn* dan *Line of Demarcation* dapat menunjukkan *heat exposure* yang tinggi di daerah tersebut, dimana kedua tanda tersebut bersama tanda lainnya menunjukkan pergerakan/penyebaran api dalam *fire development* [13]. Terlihat pada daerah permukaan bagian belakang *generator terminal box* (*non-combustible surface*) terlihat lapisan cat/paint (*combustible layer*) telah habis terbakar dan berubah warna (lihat perbandingan pada gambar 29 nomor 1 dan 2).

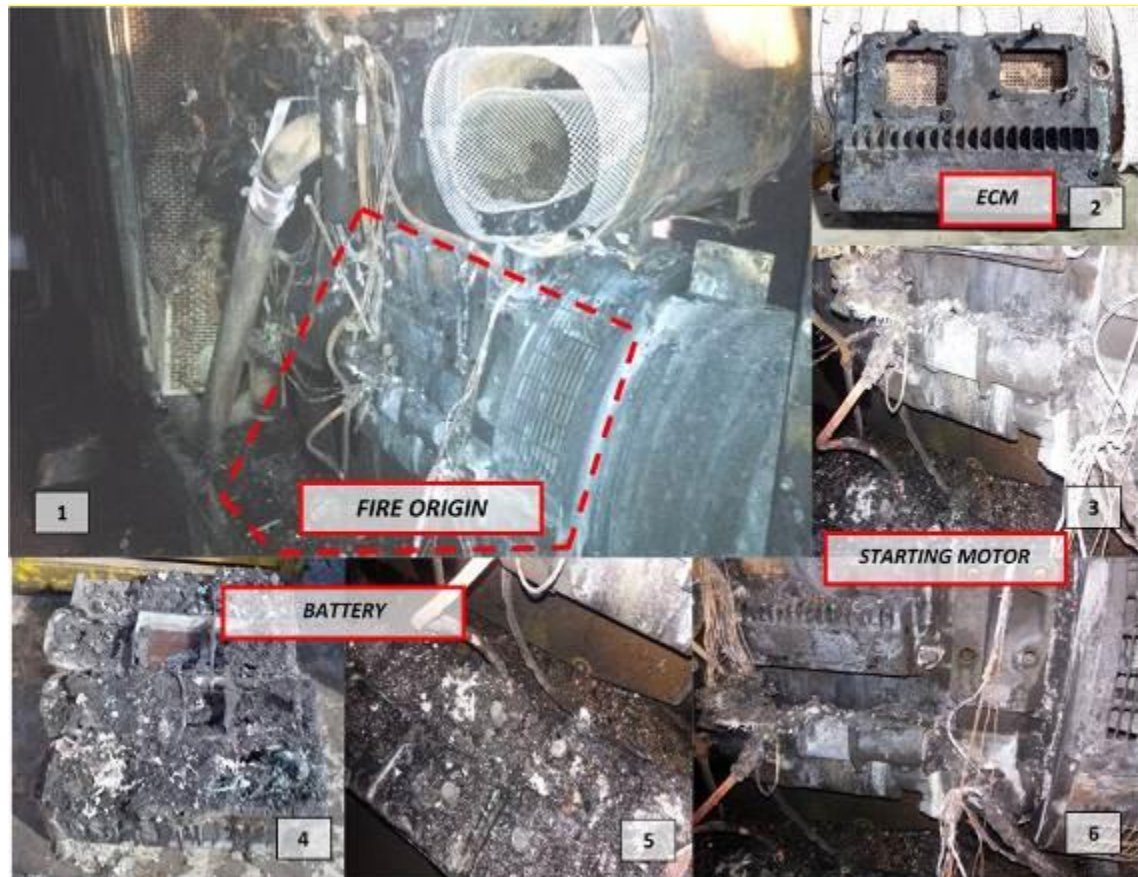
Gambar 30. Kemungkinan *Fire Origin* Pertama (*Engine*)

Investigasi mendapatkan bahwa tingkat kerusakan akibat kebakaran yang paling parah terjadi pada daerah bagian kiri *engine*, terutama di daerah sekitar *battery/aki*, *starting motor* dan *Electronic Control Module (ECM)*, dimana ditemukan juga kondisi *primary fuel filter/water separator* yang *loosening* serta bersama *secondary fuel filter* dan *fuel return hose* yang mengalami kerusakan cukup parah (lihat uraian serta gambar 8-11 di sub bab I.11 dan lampiran). Kondisi tersebut didukung oleh fakta bahwa disekitar tempat tersebut juga tersedia potensi sumber *fuel* dan *ignition* yang cukup serta keterangan saksi yang melihat api di sekitar daerah tersebut (lihat gambar 30). **Berdasarkan fakta tersebut, kemungkinan *fire origin* pertama berada di daerah sekitar *battery/aki* dan *starting motor*.**

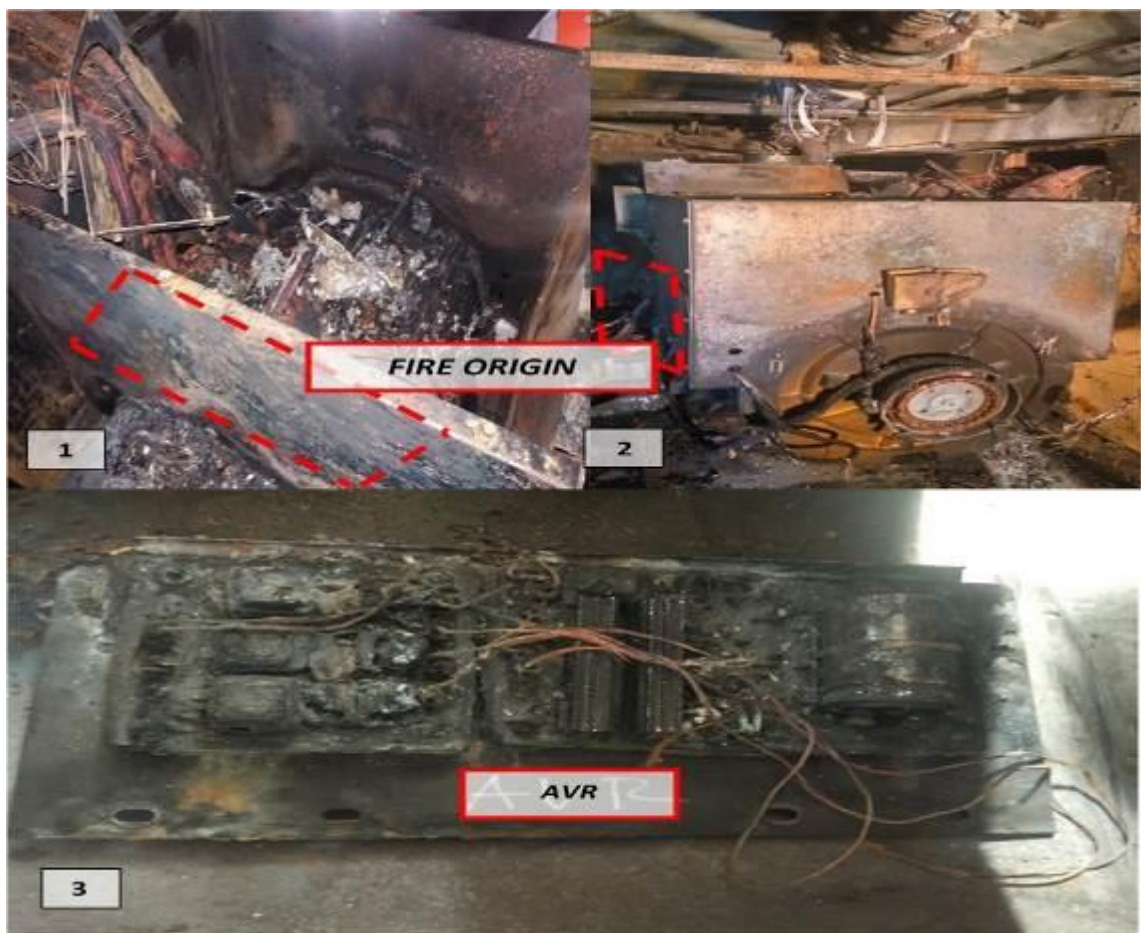
Gambar 31. Kemungkinan *Fire Origin* Kedua (*Generator*)

Discoloration warna pada kabel *copper* (menjadi *dark red/reddish red* dan *black*) dapat disebabkan juga karena terbakar api atau *electrical heat* [10]. Kerusakan di bagian atas *generator terminal box* terutama pada kabel dengan material *copper* dapat juga disebabkan oleh panas akibat terbakarnya *cable cover* dengan material plastik yang memiliki sifat mudah terbakar. Warna hitam yang tampak juga dapat merupakan hasil oksidasi dari terbakarnya pembungkus kabel/*insulator* (*insulator*). Namun terdapat kerusakan komponen yang cukup parah di bagian dalam *generator terminal box*, terutama tempat *Automatic Voltage Regulator* (AVR) berada serta disekitar tempat tersebut juga tersedia potensi sumber *fuel* dan *ignition* yang cukup (lihat gambar 31). Berdasarkan fakta tersebut, kemungkinan *fire origin* kedua berada di daerah sekitar *Automatic Voltage Regulator* (AVR).

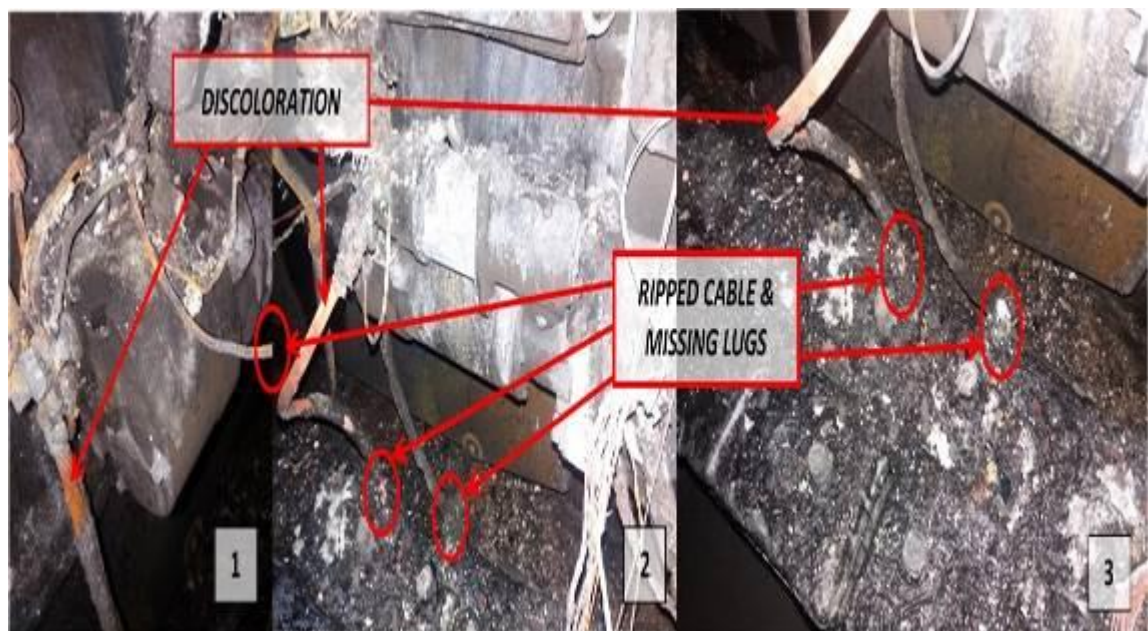
Gambar 32. Kemungkinan *Fire Cause* Pertama

Kemungkinan *fire cause* pertama adalah kegagalan atau kerusakan atau gangguan pada sistem/distribusi elektrik yang terkait komponen *starting motor* (termasuk *system grounding*) dengan *ignition source* berupa *electric heat (ignition by electrical energy)*. Hal ini diperkuat dengan bukti kabel positif dari *battery/aki* ke *solenoid starting motor* mengalami *discoloration* dari warna asli gold menjadi *ruddy red* – merah kemerahan dan kabel rusak/putus (*ripped cable*), *missing lug* (kepala/klem) serta keterangan saksi yang melihat api di sekitar daerah tersebut (lihat gambar 32). Kabel positif yang mengandung material *copper* (murni ataupun *alloy*) tidak menunjukkan indikasi *melting* dan tidak ada indikasi *fire melting* serta mengalami *discoloration* menjadi menjadi *dark red/reddish red* [10][13].

Sebagai sumber *fuel* terdekat mungkin dapat berasal dari uap solar, dimana *hose fuel return* mengalami kerusakan yang parah (retak dan putus) serta *primary fuel filter* atau *water separator* yang juga mengalami kerusakan yang parah (termasuk *loosening*), terutama jika dibandingkan dengan *secondary fuel filter*. **Kemungkinan *fire cause* pertama menjadi tidak tepat jika melihat riwayat perawatan termasuk riwayat gangguan yang terjadi (lihat uraian pada sub bab I.6.6) dan durasi operasi yang telah dilalui pada saat kejadian (beroperasi hampir 12 jam tanpa laporan gangguan terkait komponen *starting motor*).**

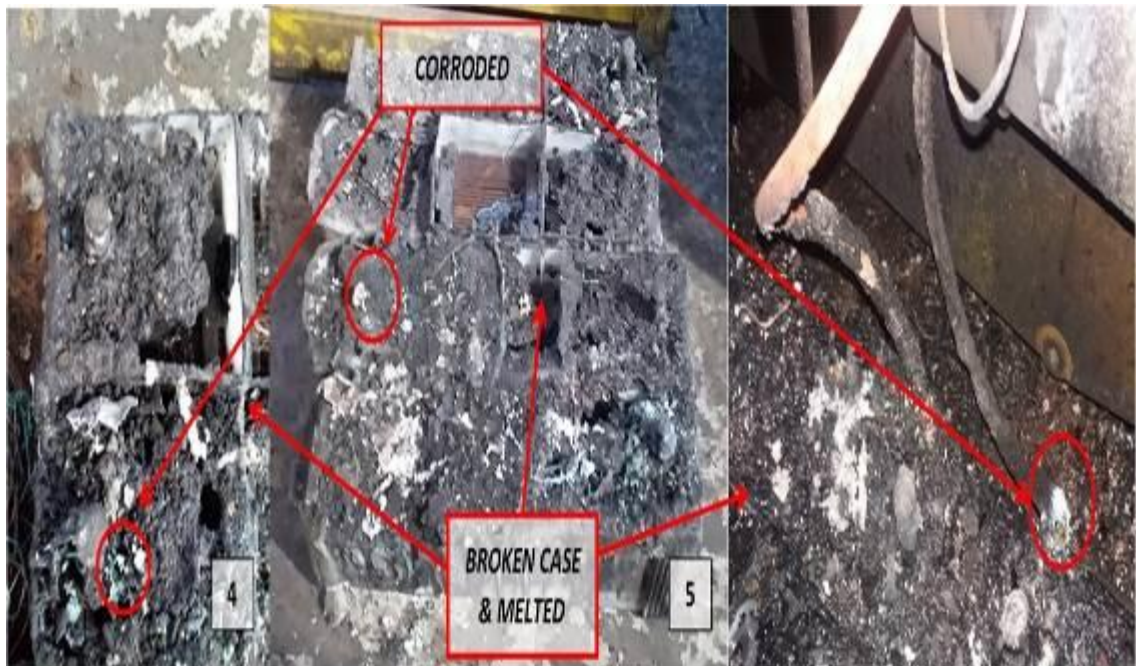
Gambar 33. Kemungkinan *Fire Cause* Kedua

Kemungkinan *fire cause* kedua adalah kegagalan atau kerusakan atau gangguan pada sistem/distribusi elektrik atau reaksi kimia yang terkait komponen *battery/aki* dengan *ignition source* berupa *internal* atau *external electric heat (ignition by electrical energy)*. Hal ini diperkuat dengan dengan bukti indikasi rumah baterai

retak/rusak (*broken case*) atau *melted*, terdapat tanda *corroded battery* serta keterangan saksi yang melihat api di sekitar daerah tersebut (lihat gambar 33).

Sebagai sumber *fuel* terdekat mungkin dapat berasal dari *hydrogen vapor*, dimana reaksi gas *hydrogen* (H_2) dari larutan elektrolit *battery* yang sangat *flammable/explosive* [13] atau sumber *fuel* dapat juga berasal dari uap solar, dimana hose *fuel return* mengalami kerusakan yang parah (retak dan putus) serta *primary fuel filter* atau *water separator* yang juga mengalami kerusakan yang parah (termasuk *loosening*), terutama jika dibandingkan dengan *secondary fuel filter*. **Kemungkinan *fire cause* kedua menjadi tidak tepat jika melihat riwayat perawatan termasuk riwayat gangguan yang terjadi ((lihat uraian pada sub bab I.6.6)) dan durasi operasi yang telah dilalui pada saat kejadian (beroperasi hampir 12 jam tanpa laporan gangguan terkait komponen *battery*).**

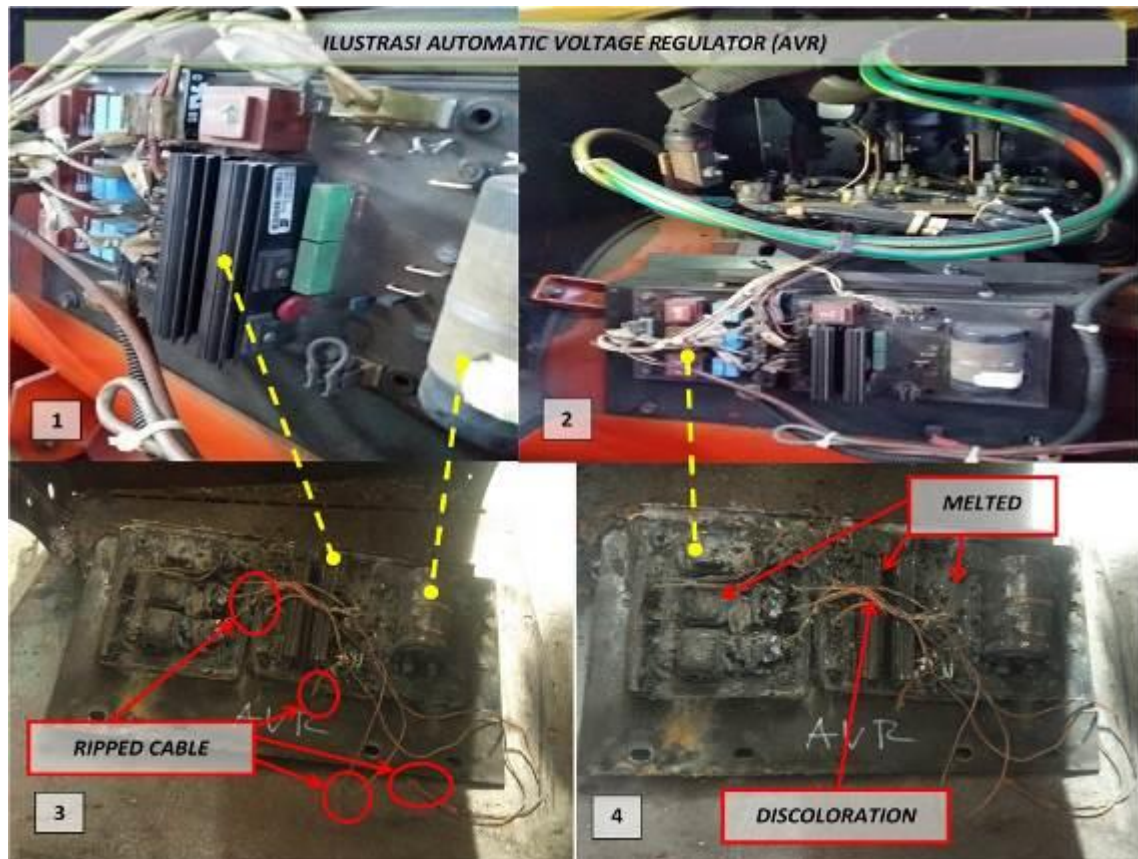
Gambar 34. Kemungkinan *Fire Cause* Ketiga

Kemungkinan *fire cause* ketiga adalah kegagalan atau kerusakan atau gangguan pada sistem/distribusi elektrik yang terkait komponen *Automatic Voltage Regulator* (AVR) (termasuk *system grounding*) dengan *ignition source* berupa *electric heat* (*ignition by electrical energy*). Hal ini didukung dengan bukti bahwa sebagian besar komponen pada *Printed Circuit Board* - AVR meleleh (*melting*), kabel dengan material *copper* pada AVR menunjukkan *discoloration* dari warna asli *gold* menjadi *ruddy red* (merah-kemerahan) serta kabel yang putus (*ripped cable*). Namun tidak ditemukan bukti yang menunjukkan tanda *arcing damage* atau *fire melting* atau kerusakan kabel akibat kebakaran (lihat gambar 34, dimana nomor 1 dan 2 adalah AVR yang masih berfungsi serta nomor 3 dan 4 adalah AVR yang terbakar) [10][13].

Sebagai sumber *fuel* terdekat mungkin dapat berasal dari *cable cover* dengan material plastik (terletak diatas AVR), *insulator* pembungkus kabel serta *cover plate* dengan material sejenis plastik (tempat *exciter* berada). Daerah disekitar AVR atau *battery* atau starting motor yang menunjukkan *sign of electrical heat*. Komponen AVR, starting motor dan *battery* berada pada lokasi yang berdekatan dan terdapat kabel yang saling terhubung, yaitu *grounding AVR – starting motor/battery* serta kabel positif *battery – starting motor*. **Kemungkinan *fire cause* kedua menjadi tidak tepat jika melihat riwayat perawatan termasuk riwayat gangguan yang terjadi ((lihat uraian pada sub bab I.6.6)) serta durasi operasi yang telah dilalui pada saat kejadian (beroperasi hampir 12 jam tanpa laporan gangguan terkait komponen AVR).**

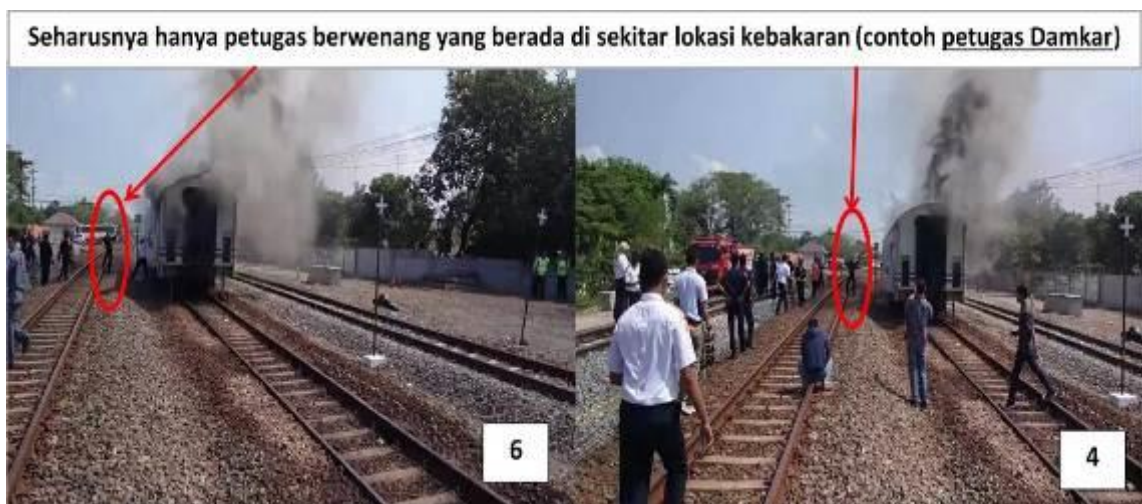
Gambar 35. Situasi Pemadaman Kereta Pembangkit P06811

bertugas sebagai pengawas). Kemudian penyelenggaraan pelatihan dan simulasi untuk meningkatkan respon dan kemampuan petugas dalam menangani keadaan darurat akibat kebakaran. Berdasarkan uraian pada sub bab I.10 dan sub bab I.11, investigasi menemukan peralatan APAR di kereta yang tidak standar (berbeda untuk beberapa kereta pembangkit), tidak tersedia *lampu emergency* dan komunikasi dua-arah antara kondektur dengan TKA hanya melalui verbal (langsung) dan melalui telepon genggam. Koordinasi dan respon petugas PT. KAI dalam menangani keadaan darurat masih memerlukan perbaikan. Hal tersebut dapat disebabkan oleh alat pemadam yang kurang/tidak sesuai, kurangnya pelatihan dan simulasi keadaan darurat (dokumentasi tidak ditemukan, kurangnya pengetahuan atau kurangnya koordinasi pada saat kebakaran dan pada saat pemadaman. Tingkat keparahan (*severity*) akibat kebakaran dapat berubah dalam kondisi yang berbeda, misalkan api dapat diketahui sejak awal atau kebakaran terjadi di tengah lintas (jauh dari stasiun) dan tidak ada akses untuk kendaraan unit pemadam kebakaran atau letak kereta pembangkit yang berbeda di rangkaian. Kondisi lingkungan atau lokasi sekitar pada saat pemadaman kebakaran juga berpengaruh tingkat keparahan (*severity*), misalkan lokasi yang tidak steril akan menimbulkan bahaya lainnya (lihat gambar 17-4 dan 17-6 pada sub bab I.11 serta gambar 35 berikut).
