**KOMITE NASIONAL KESELAMATAN TRANSPORTASI
REPUBLIK INDONESIA**

LAPORAN AKHIR

LAPORAN INVESTIGASI KECELAKAAN PERKERETAAPIAN

ANJLOK KA 1722

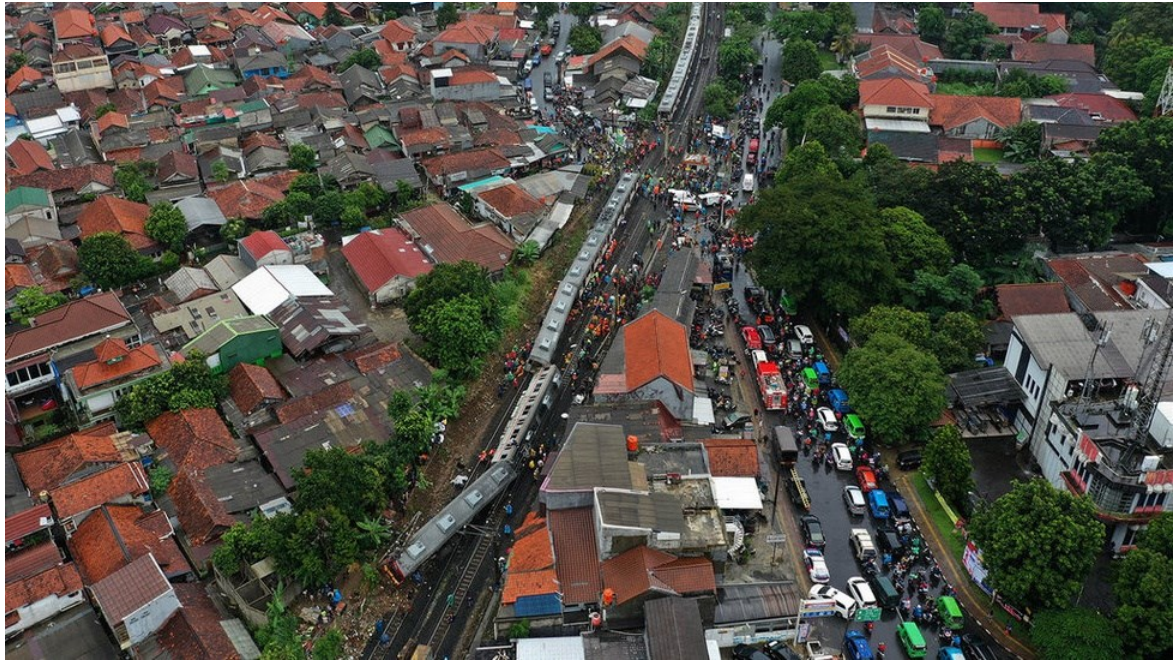
Gambar 1. Situasi pasca kecelakaan anjlokkan KA 1722

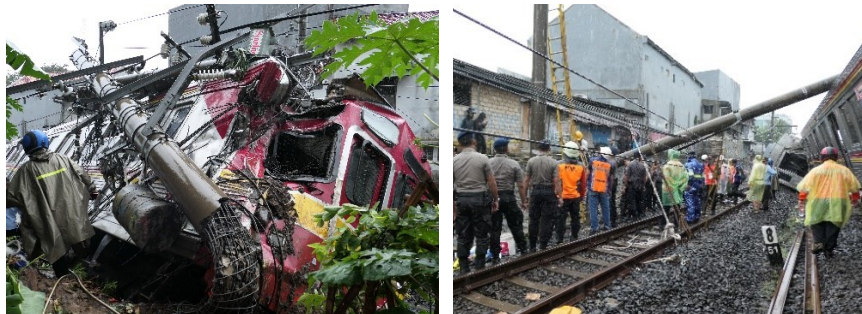
1. 2 buah Tiang Listrik Aliran Atas (LAA) rubuh;

Gambar 4. Tiang LAA rubuh dampak anjlokkan KA 1722

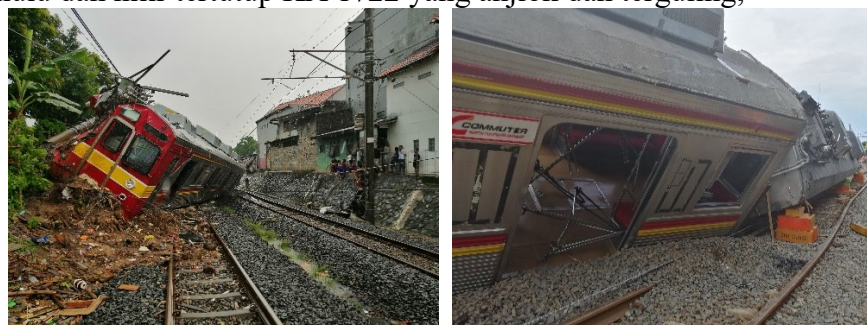
2. Jalur hulu dan hilir tertutup KA 1722 yang anjlok dan terguling;

Gambar 5. Kondisi jalur hulu dan hilir antara St. Cilebut – St. Bogor

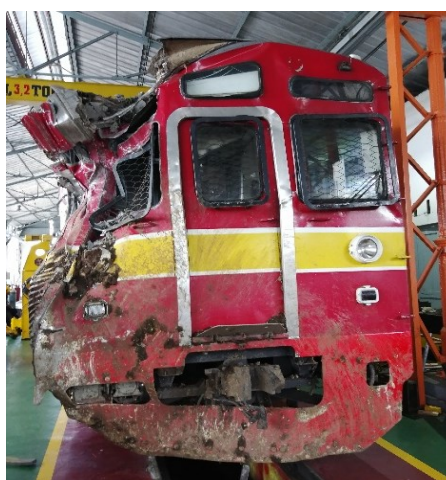
1. Pada kereta 8612 anjlok 4 as terdapat kerusakan sebagai berikut:
 - a) Struktur atap dan bodi kereta rusak;

Gambar 6. Kondisi struktur kereta dampak anjlokkan

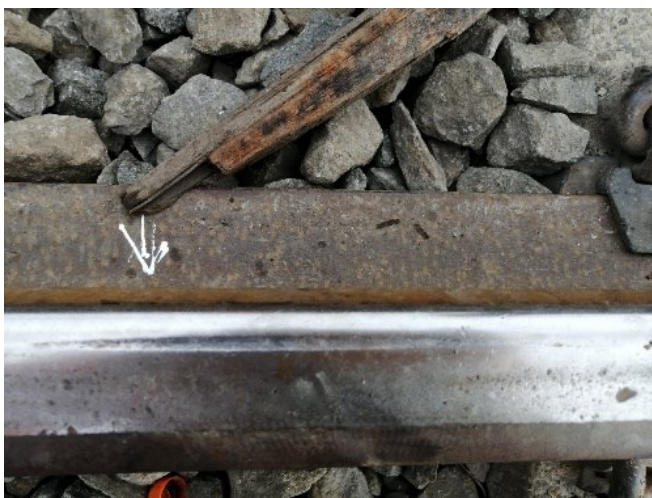
Gambar 7. Jejak pada kepala rel akibat impak roda yang anjlok

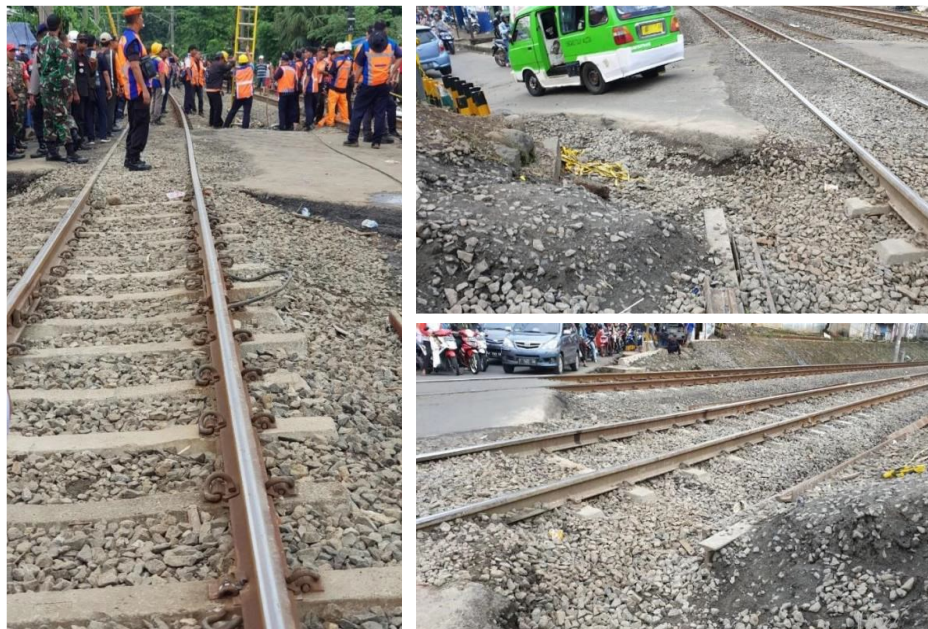
- g. Kondisi konstruksi perlintasan sebidang JPL 28 menurun terhadap struktur jalan rel. Selain itu tidak ditemukan adanya saluran pembuangan air di sekitar perlintasan sebidang.

Gambar 8. Kondisi konstruksi perlintasan sebidang JPL 28 lokasi anjlokkan

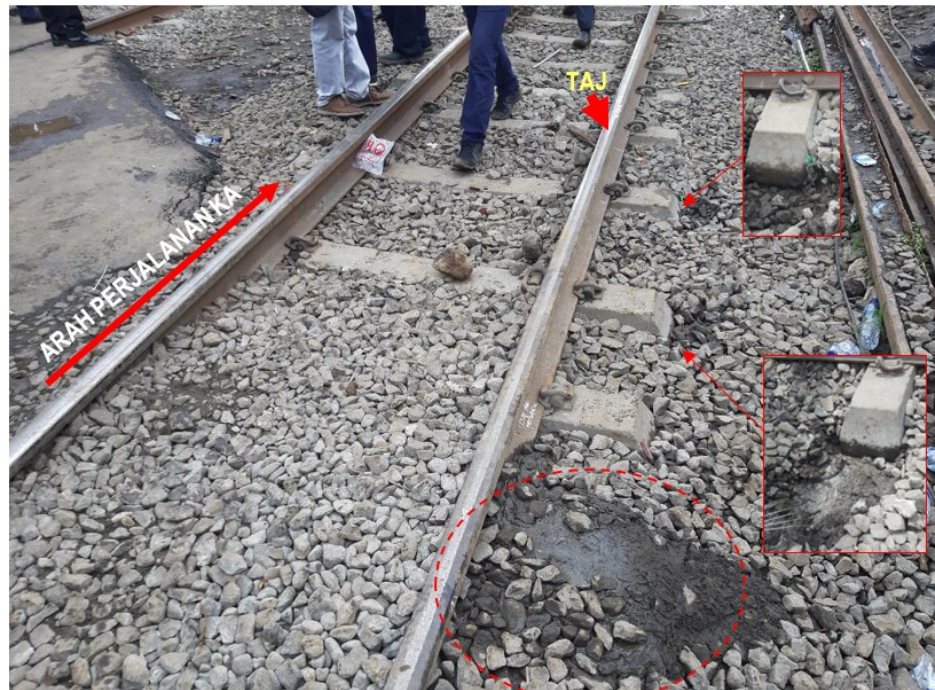
- h. Terdapat *mud pumping* pada beberapa bantalan sebelum TAJ.

Gambar 9. Mud pumping di JPL 28 beberapa bantalan sebelum TAJ

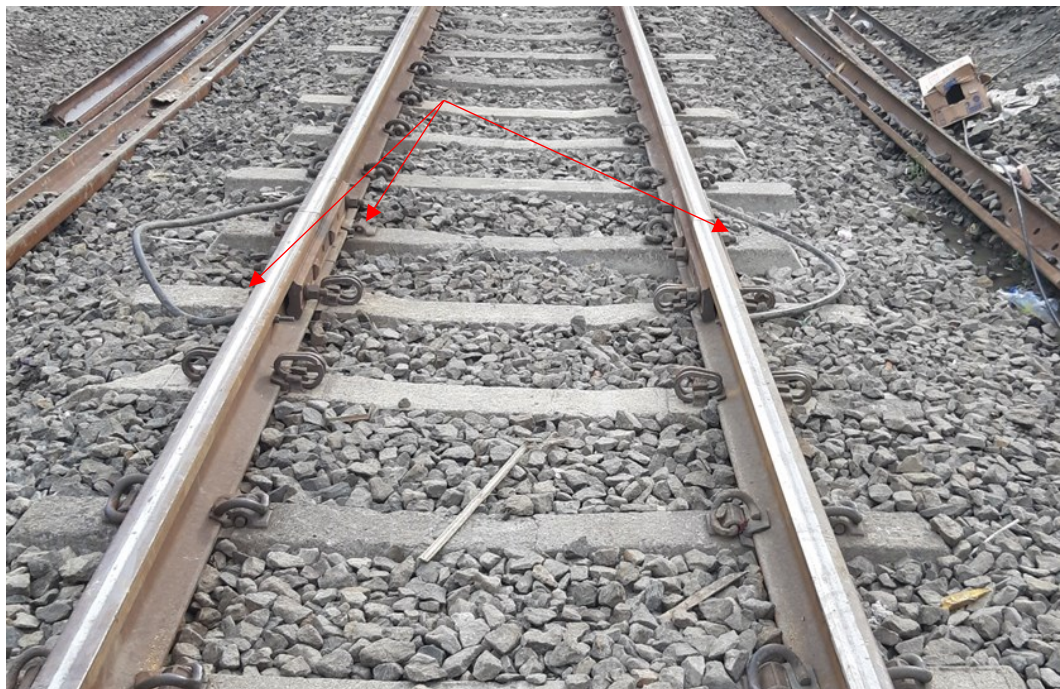
- i. Terdapat beberapa penambat tidak terpasang dan berbeda jenis pada tiap bantalan.

Gambar 10. Penambat tidak seragam dan beberapa tidak terpasang

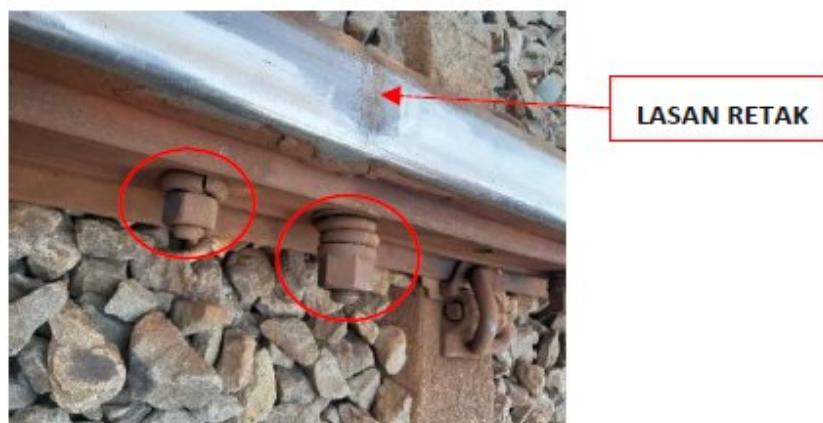
- k. Sebelum perlintasan sebidang terdapat sambungan lasan rel yang telah retak kemudian disambung dengan pelat sambung dengan kondisi sambungan baut yang tidak baik yaitu terdapat *spring washer* tidak standar dengan permukaan kontak *rounded* (membulat) serta baut dan mur tidak seragam.

Gambar 11. Terdapat lasan sambungan retak dan dipasang pelat sambung dengan pembautan yang tidak baik

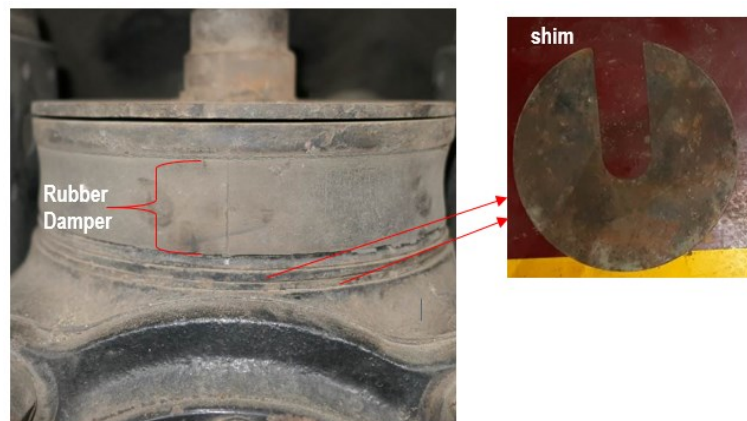
Gambar 12. Rubber damper dan shim pada pegas primer kereta 8612

Bogie	Roda 1	Roda 2	Roda 3	Roda 4
I	1 shim t: 3.5 mm	2 shim t: 7 mm	1 shim t: 4.5 mm	2 shim t: 8 mm
Bogie	Roda 5	Roda 6	Roda 7	Roda 8
II	2 shim t: 8 mm	3 shim t: 9 mm	3 shim t: 10.5 mm	2 shim t: 7 mm

besaran preload berbeda-beda tiap suspensi primer bogie pada satu kereta, akan berpengaruh pada distribusi beban pada tiap roda di kereta tersebut saat beroperasi.

Penurunan kekakuan pegas dan perbedaan ketebalan shim suspensi primer pada akhirnya akan mempengaruhi keseimbangan distribusi beban pada tiap roda di kereta. Beban vertikal (Y) pada beberapa roda dalam satu kereta berkurang sedangkan pada beberapa roda lainnya meningkat karena didistribusikan kembali ke roda lainnya sebagai respon terhadap kegagalan suspensi. Permasalahan kegagalan suspensi ini sangat berpengaruh pada peningkatan resiko terjadinya anjlokkan kereta secara mendadak (*wheel set jumping/sudden derailment*).

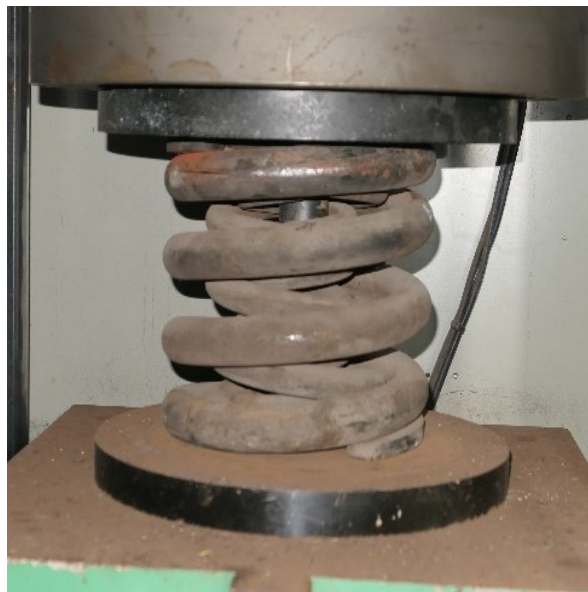
Gambar 13. Pengukuran pegas primer kereta 8612 dengan alat uji coil spring

5. Pengukuran pegas primer kereta 8612 (K1 1 89 40).
- a. Hasil pengukuran tinggi bebas dengan menggunakan alat uji *coil spring tester* di Balai Yasa Manggarai. Pegas primer ini merupakan pegas tipe komposit dimana 1 konstruksi pegas terdiri dari 3 pegas (A, B dan C).

Eksisting	Ideal	Persentase degradasi
Tinggi Bebas H_f (mm)	239.6	248	3.39 %
Kekakuan Pegas K_T (kg/mm)	83.6	103.33	19.09 %

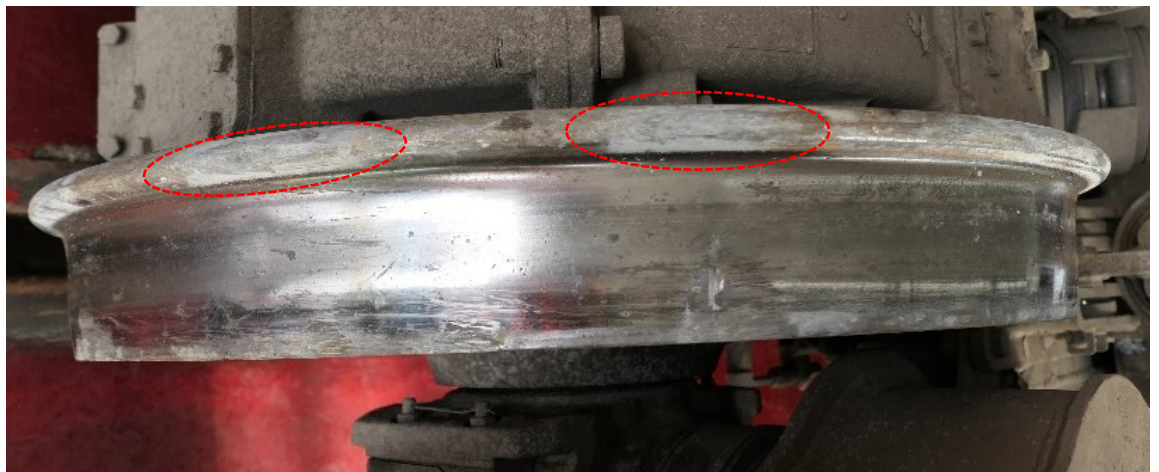
7. Terdapat kerusakan pada flens roda akibat dari kecelakaan anjlok ini.

**Gambar 15.** Terdapat benturan pada roda 2 kereta 8612

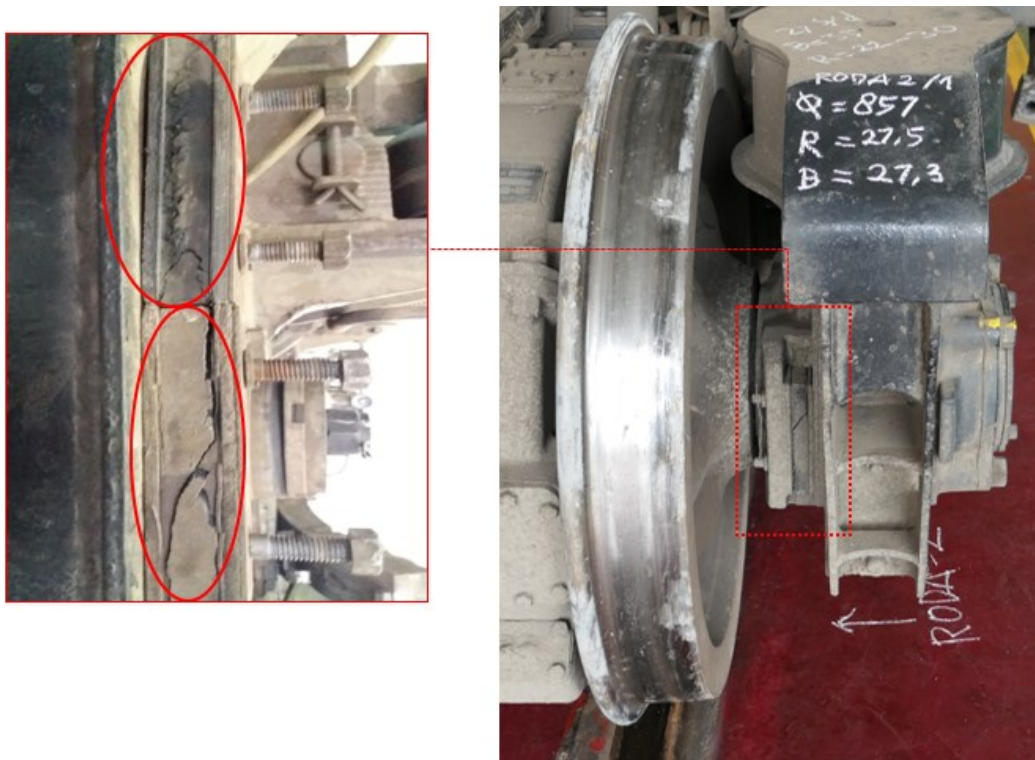
8. Ditemukan kondisi retak pada *rubber stopper* dari 2 roda bogie kereta yang anjlok (roda ke-2 dan roda ke-4) sedangkan *rubber stopper* pada roda lainnya dalam kondisi utuh.

Gambar 16. Terdapat retakan pada *rubber stopper* pada roda 2 dan 4 kereta 8612
