KOMITE NASIONAL KESELAMATAN TRANSPORTASI  
REPUBLIK INDONESIA

**LAPORAN AKHIR**  
**KNKT.19.08.05.02**

**LAPORAN INVESTIGASI KECELAKAAN PERKERETAAPIAN**  
**ANJLOKAN KA 2511A**  
**DI KM 49+5/6 JALUR HILIR**  
**PETAK JALAN ANTARA ST. SEDADI – ST. KARANGJATI**  
**DAOP 4 SEMARANG**  
**04 AGUSTUS 2019**

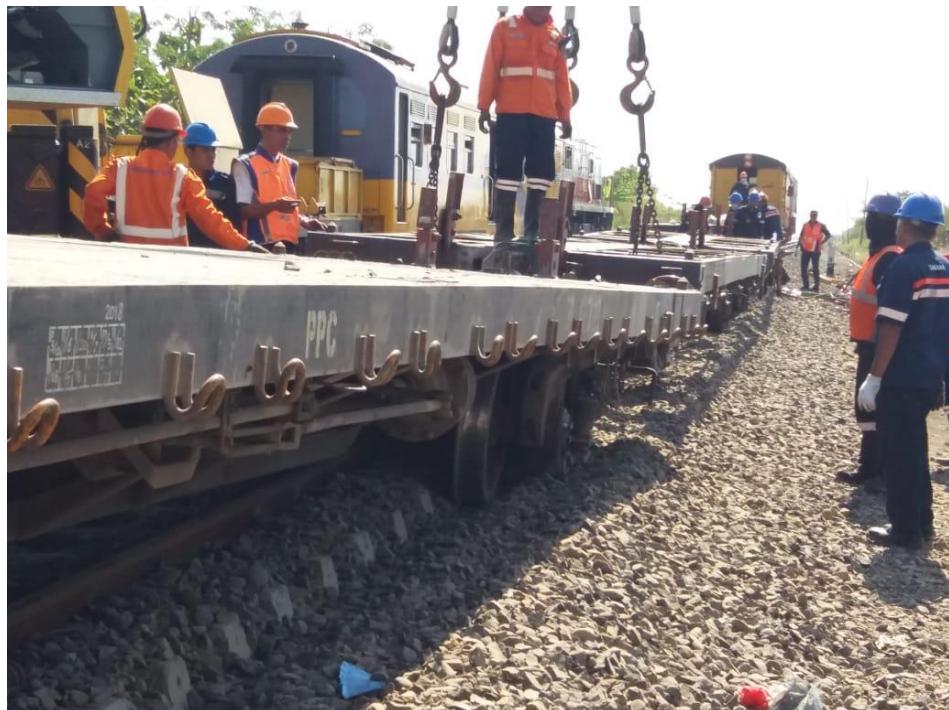
Gambar 2. Proses evakuasi gerbong datar tanpa muatan yang anjlok

Kejadian kecelakaan anjlokan KA 2511A ini mengakibatkan sebanyak sebanyak 6 (enam) gerbong datar mulai dari gerbong urutan ke-21 s.d. ke-26 dengan jumlah gandar yang anjlok sebanyak 19 (sembilan belas) gandar. Pada saat kejadian, gerbong urutan ke-1 s.d urutan ke-20 berisi muatan kargo dan gerbong urutan ke-21 s.d. urutan ke-30 tanpa mengangkut muatan (kosong).

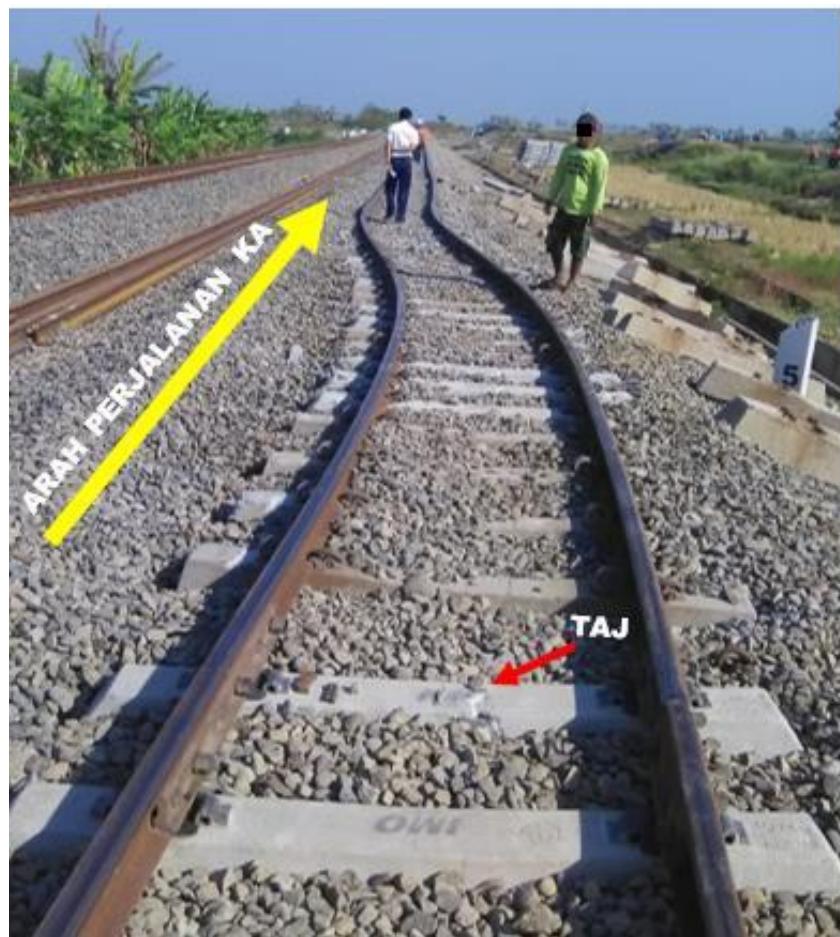
- d. Terdapat *buckling* pada rel Km. 49+500 disekitar titik awal jatuh (TAJ).

Gambar 4. Buckling pada rel di sekitar TAJ

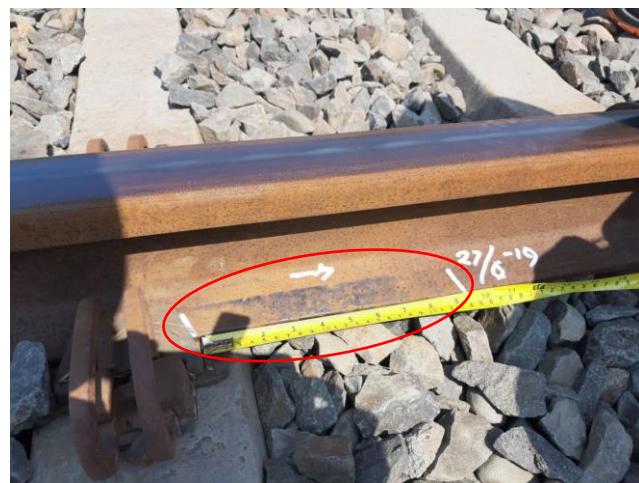
- e. Riwayat terakhir *buckling* terjadi pada tanggal 24 September 2018 di KM 49+461.
- f. Terdapat tanda gesekan/ pergerakan arah longitudinal di Km. 49+6/7 sepanjang  $\pm 24$  cm pada kaki rel yang sebelumnya telah teridentifikasi tanggal 27 Juni 2019.

Gambar 5. Tanda gesekan pada kaki rel sepanjang  $\pm 24$  cm

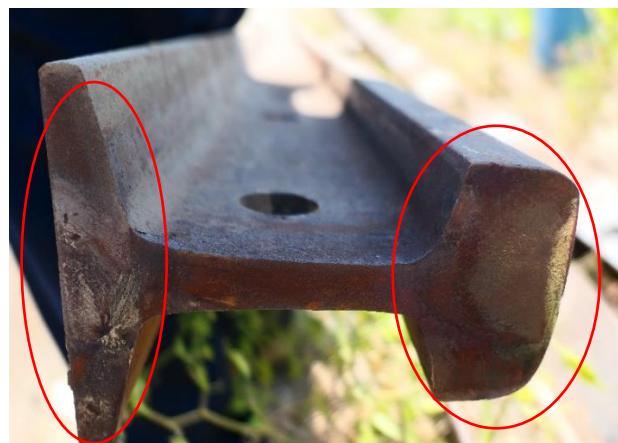
- g. Terdapat jejak benturan antar rel pada permukaan ujung rel (rail end) di daerah sambungan rel.

Gambar 6. Jejak benturan pada permukaan rail end

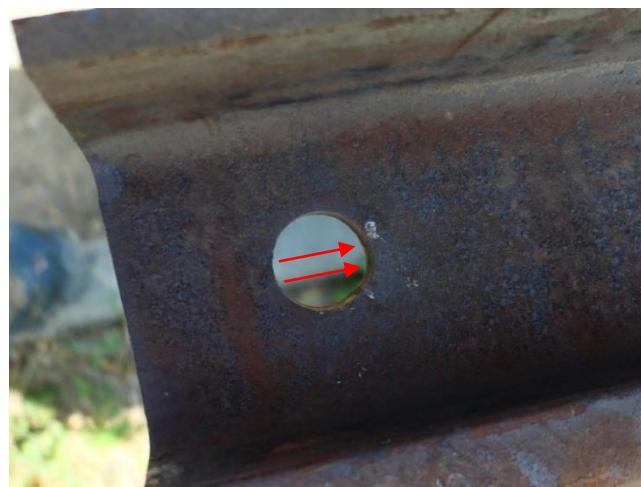
- h. Terdapat deformasi plastis arah longitudinal pada lubang sambungan badan rel.

Gambar 7. Deformasi plastis pada permukaan lubang badan rel

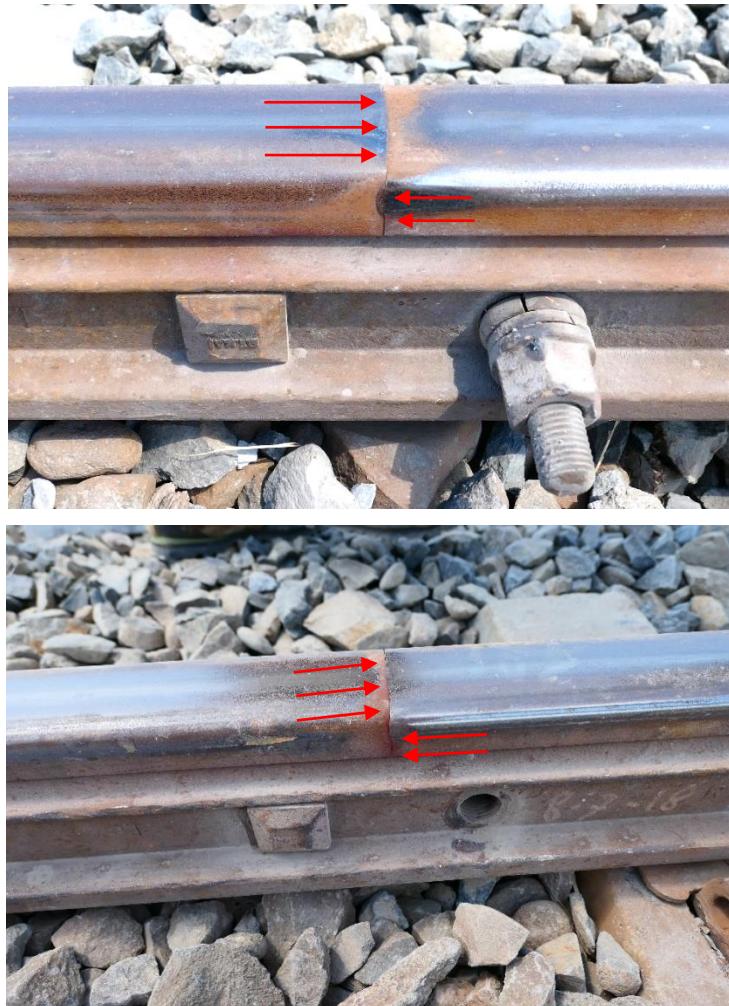
- i. Terdapat sambungan rel yang terlalu rapat sehingga overlapping material rel yang satu dan lainnya pada sambungan jalan rel.

Gambar 8. Overlapping material rel pada daerah sambungan rel

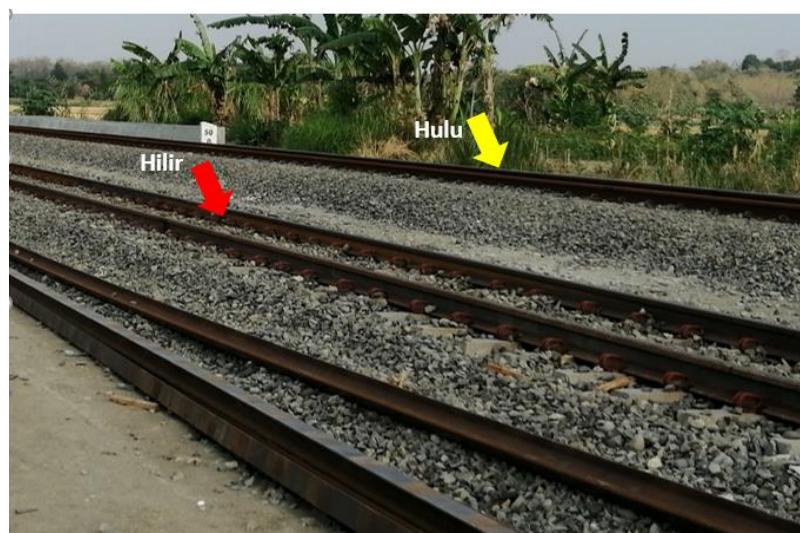
- j. Terdapat perbedaan tinggi antara jalan hulu dan hilir.

Gambar 9. Beda tinggi antara jalur hulu dan hilir di lokasi kejadian kecelakaan

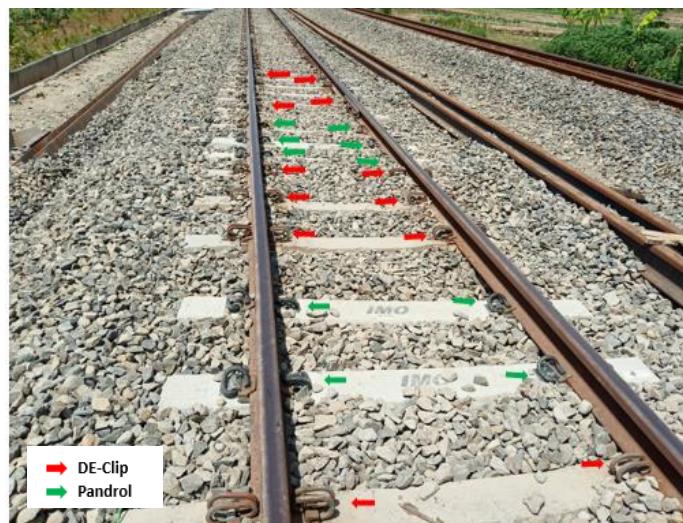
- k. Isolator rel cacat sebanyak 28 buah di KM 50+7/8.
- l. Pada jalur hilir Km. 49+0 s.d. Km. 49+8 menggunakan rel R42 dengan jenis penambat campuran antara E-clip dan DE-clip.

**Gambar 10. Penggunaan bantalan dan penambat campuran E-clip dan DE-clip.**

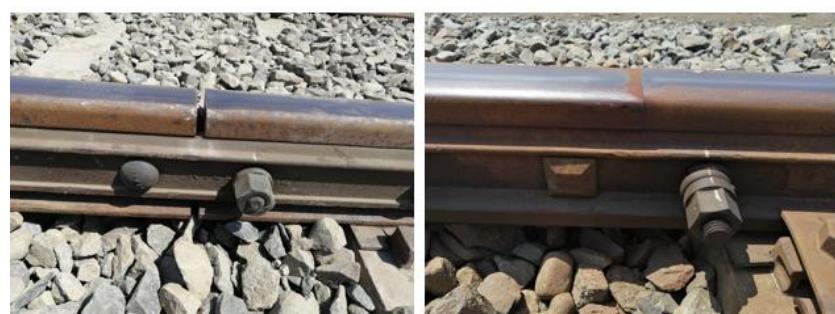
- o. Terdapat bentang rel sepanjang  $\pm 12$  m dengan kondisi celah sambungan ujung satunya rapat dan ujung satunya renggang pada jalur hilir di lokasi kejadian kecelakaan.

**Gambar 12. Kondisi celah sambungan rel**

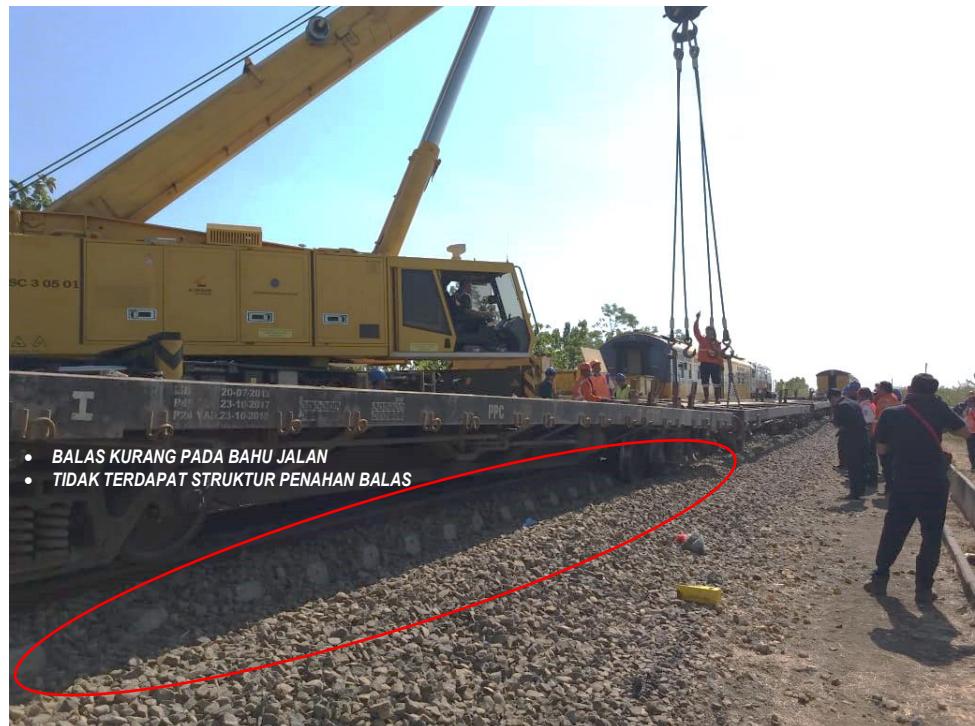
- p. Tidak ditemukan data atau dokumen terkait pengukuran temperatur netral rel sebelum pemasangan sambungan rel.
- q. Kondisi balas kurang pada bahu jalan rel.
- r. Tidak ditemukan adanya struktur penahan balas (ballast retaining wall) untuk menahan pergerakan lateral.

Gambar 13. Kondisi balas kurang pada bahu jalan serta tidak ditemukan adanya struktur penahan balas

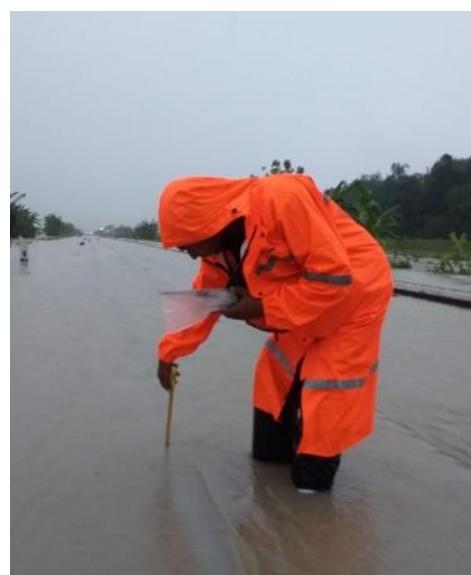
- s. Petak jalan antara St. Sedadi – St. Karangjati Km. 49+800 s.d. 50+700 merupakan daerah rawan banjir dengan ketinggian muka air pada jalur hilir mencapai ±18 cm dari permukaan kepala rel.

Gambar 14. Banjir dengan ketinggian muka air pada jalur hilir ±18 cm dari kepala rel

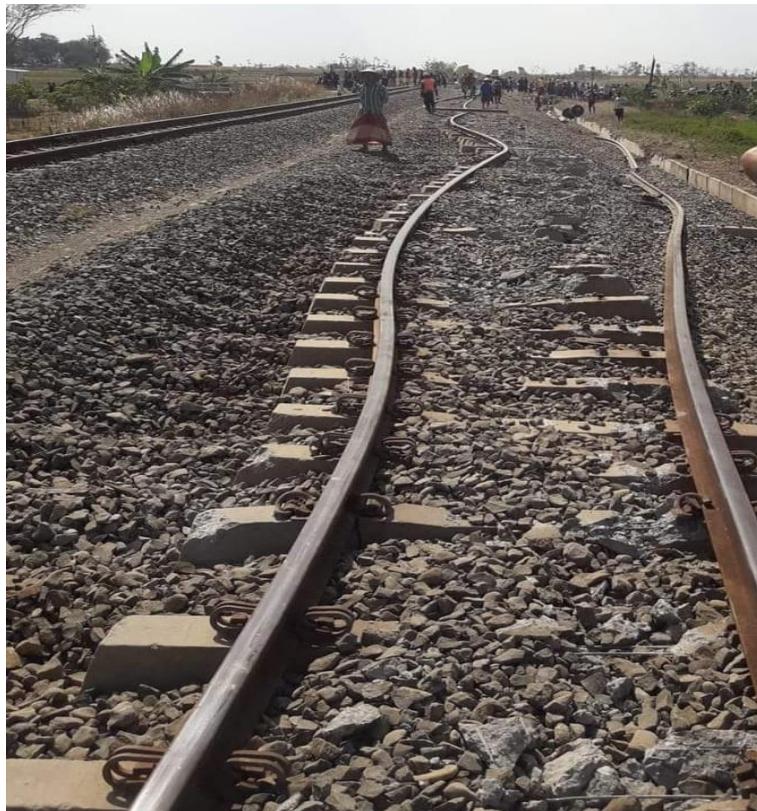
- v. Pada tanggal 24 September 2018, di lokasi yang sama terjadi anjlokan KA 2709 yang anjlok 29 as di Km. 49+461 petak jalan antara St. Sedadi – St. Karangjati dengan temuan adanya rel buckling/ spaten.

**Gambar 15. Kondisi prasarana kejadian anjlokan KA 2709, 24 September 2018**

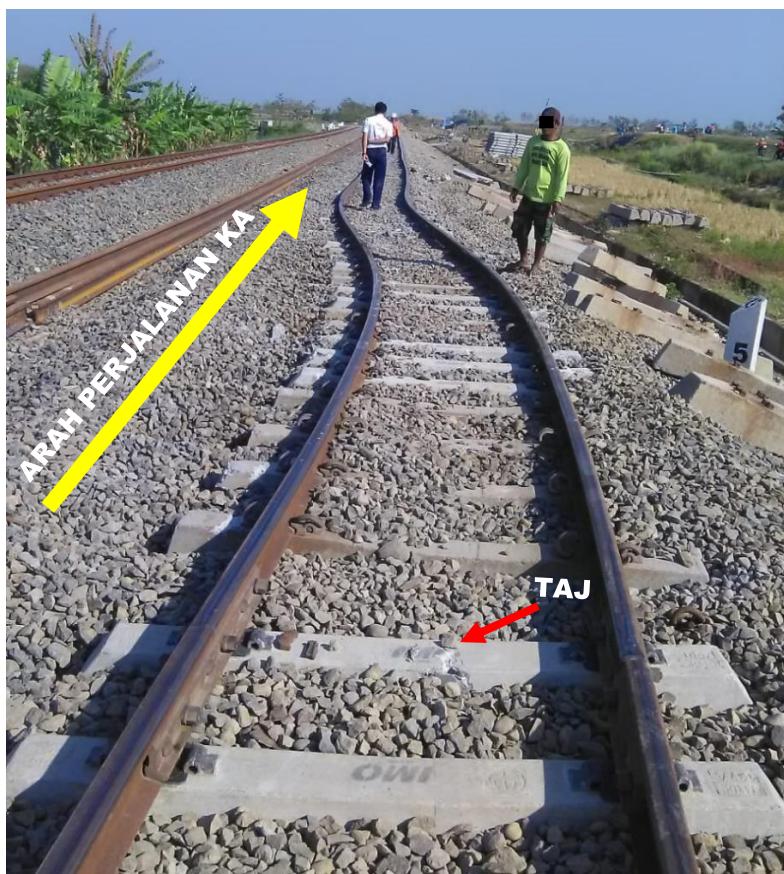
Tekukan pada jalan rel merupakan cacat pada jalan rel yang sangat serius. Biasanya terjadi karena kombinasi antara gaya tekan longitudinal rel yang tinggi, kondisi kekakuan jalan rel yang tidak baik, kondisi balas kurang baik dan beban dinamik sarana yang melewatkinya.

Secara alami rel akan memuoi ketika terkena panas, tetapi jika celah untuk pemuaian tidak dikondisikan sedemikian rupa akan terjadi penumpukan gaya tekan rel pada rel arah longitudinal. Ketika gaya tekan longitudinal pada rel berlebihan, jalan rel akan cenderung melengkung/ tertekuk (bergerak ke samping) arah lateral dimana hal ini merupakan perilaku rel untuk melepas tegangan yang berlebihan. Kecenderungan ini dapat ditekan ketika tahanan lateral termasuk kondisi balas disekitar bantalan yang menopang jalur dalam kondisi ideal. Jika tahanan lateral tidak mencukupi seperti kondisi balas tidak ideal, balas tidak akan mampu untuk menahan rel untuk menekuk (buckling). Kondisi ini terjadi ketika temperatur rel pada titik temperatur tekuk.

Gambar 18. Buckling pada rel di lokasi kejadian

Ketahanan tekuk rel dan temperatur tekuk rel akan menurun jika terdapat *misalingment* lateral pada jalan rel. Pembebanan lateral tambahan pada rel dapat terjadi ketika sarana melewati jalan rel yang tidak ideal tersebut sehingga dapat memicu terjadinya tekukan atau memperburuk kondisi tekukan rel yang telah terbentuk sebelumnya.
