LAPORAN AKHIR KNKT.19.12.07.02

LAPORAN INVESTIGASI KECELAKAAN PERKERETAAPIAN

ANJLOKAN

KM. 52 + 6/8, EMPLASEMEN STASIUN DOPLANG JAWA TENGAH

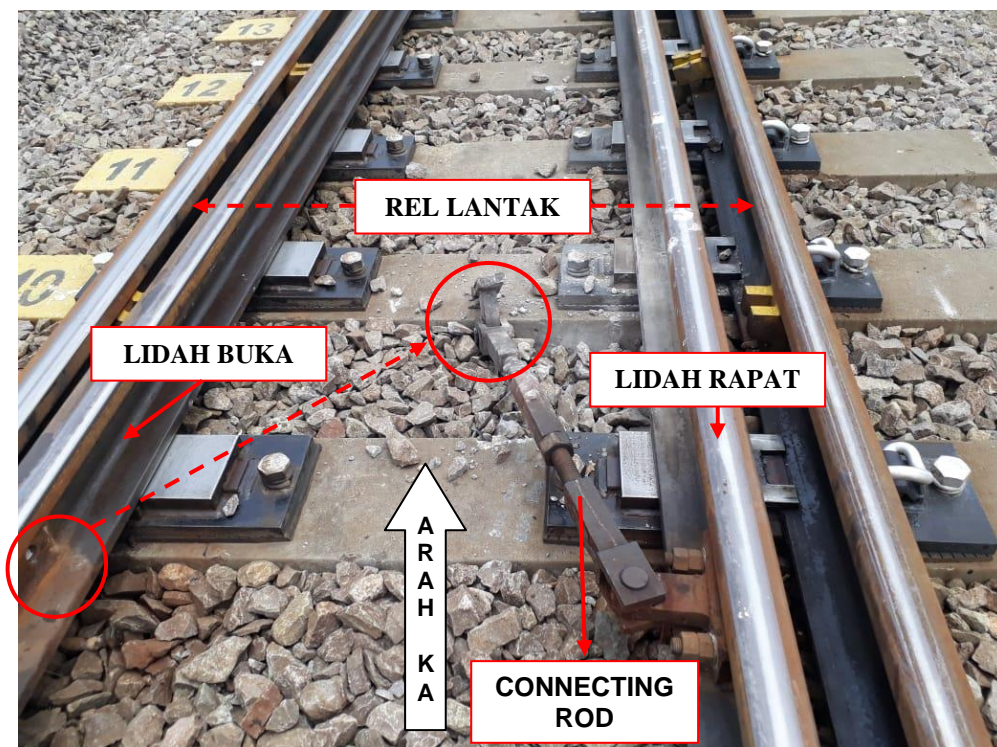
Dari hasil pemeriksaan yang dilakukan oleh tim investigasi KNKT di lokasi kecelakaan terkait dengan informasi kejadian kecelakaan, diketahui saat terjadinya anjlokkan KA 2704 terdapat *anchor connecting rod* yang lepas pada sisi lidah buka dari wesel nomor 11B dan komponen *connecting rod* tersebut mengalami deformasi plastis.

Gambar 3. Anchor connecting rod pada sisi lidah buka wesel 11B lepas dan komponen connecting rod mengalami deformasi plastis

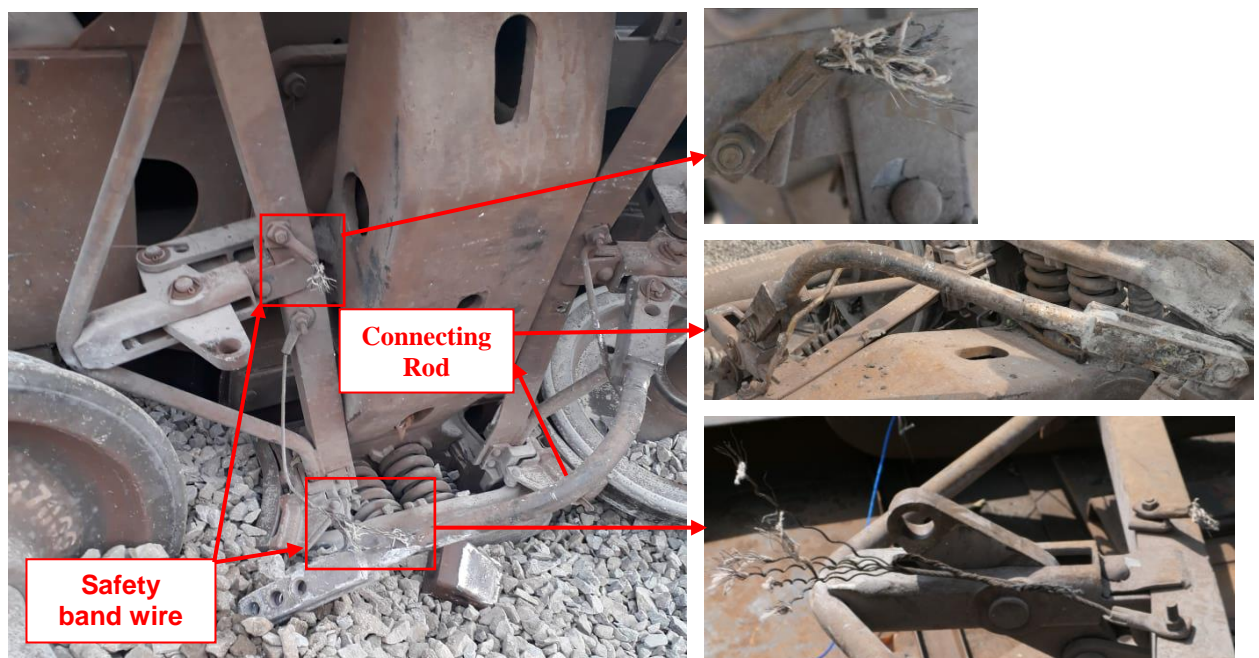
Pada bogie Gerbong Datar nomor GD 42 13 55 yang terguling terdapat komponen connecting rod yang terhubung pada brake beam bogie yang mengalami deformasi plastis dan komponen safety band wire yang menahan komponen tersebut dalam kondisi putus.

Gambar 4. Komponen connecting rod pada brake beam bogie mengalami deformasi plastis dan komponen safety band wire putus

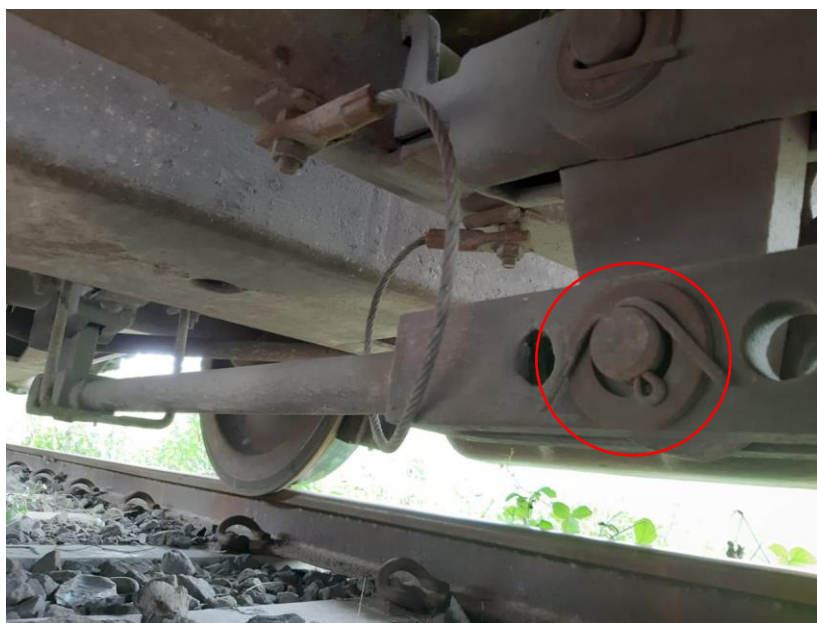
1. Di Depo Jakarta Gudang tim investigasi menemukan bogie dari Gerbong Datar 42 ton, yang pada bagian *brake beam assembly bogie* terdapat komponen *washer* yang ukuran lubangnya melebihi diameter dari komponen *center pin*, dimana komponen ini menghubungkan antara komponen *connecting rod* dan komponen *brake lever* dalam dari bogie.

Gambar 13. Penggunaan komponen *washer* dengan diameter yang lebih besar dibandingkan dengan diameter *center pin*

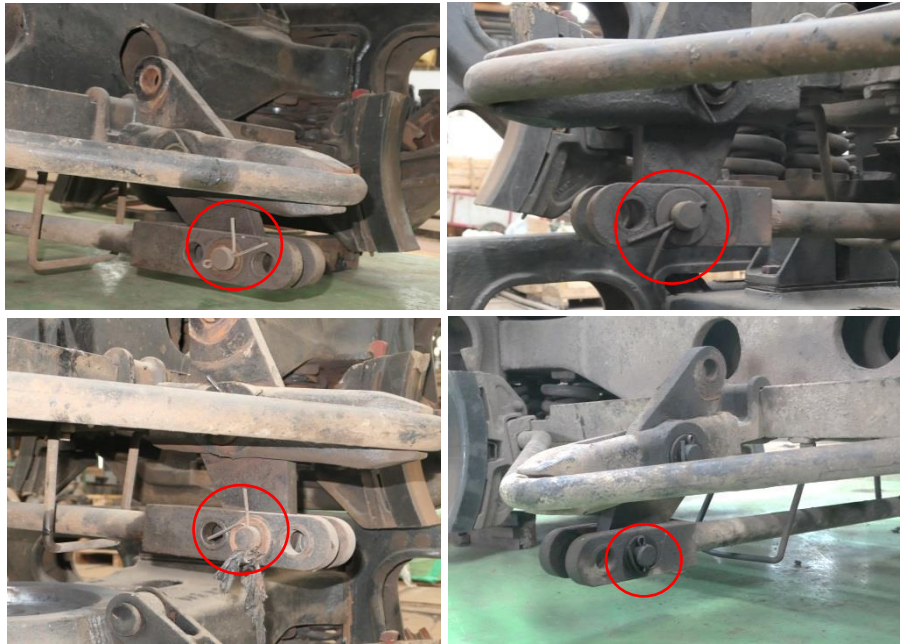
2. Ketika dilakukan pengamatan terhadap perawatan bagian *brake beam assembly bogie* pada bogie Barber PPCW 24 ton di Balai Yasa Manggarai, diketahui terdapat variasi atau cara pemasangan yang berbeda dari komponen *split pin/cotter pin* yang mengunci komponen *center pin* yang menghubungkan antara komponen *connecting rod* dan komponen *brake lever* dalam bagian *brake beam assembly bogie*.

Gambar 14. Variasi pemasangan dari komponen *cotter pin/split pin* pada komponen *connecting rod bogie*

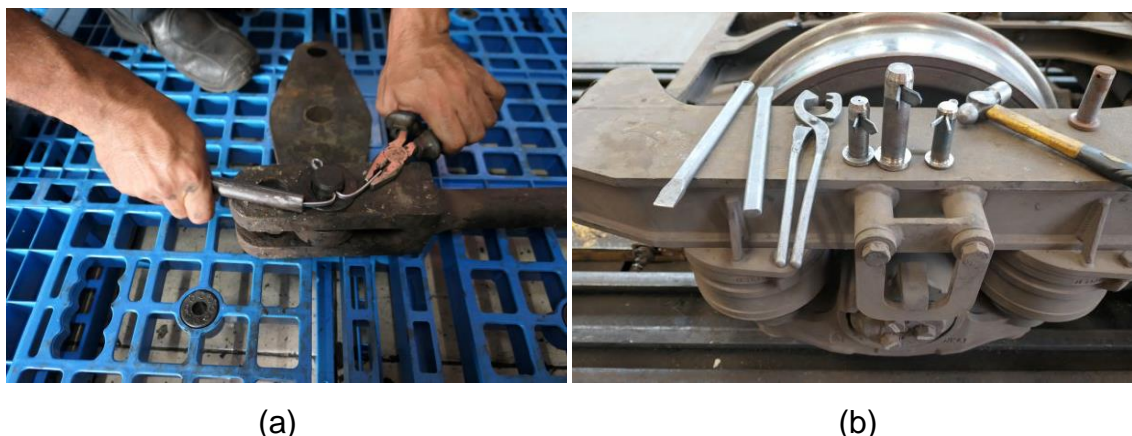
3. Ketika investigasi dilakukan di PT. INKA (Persero) yang merupakan perusahaan manufaktur sarana perkeretaapian yang memproduksi Gerbong Datar 42 ton diketahui pemasangan komponen *cotter pin/split pin* yang dilakukan di PT. INKA (Persero) adalah dengan memukulkan pahat yang memiliki sudut mata pahat 30° diantara kedua kaki dari komponen *cotter pin/split pin* yang rapat untuk melebarkan kedua kaki tersebut sejauh 30° .

Gambar 15. (a) Pemasangan dari komponen *cotter pin/split pin* pada komponen *center pin* di depo perawatan gerbong PT. KAI (Persero); (b) Pemasangan komponen *cotter pin/split pin* pada *center pin* di PT. INKA (Persero)

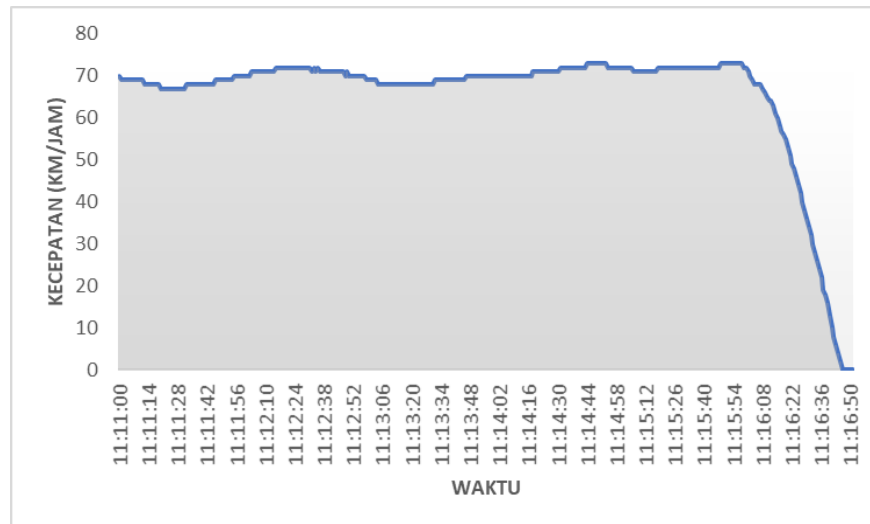
Gambar 16. Grafik kecepatan dari KA 2704 pada tanggal 12 Desember 2019 dari jam 11:11:00 - 11:16:50 berdasarkan hasil unduhan *logger* lokomotif CC 206321

Dari data kecepatan hasil unduhan *logger* lokomotif CC 2061321 didapatkan grafik kecepatan yang menunjukkan terjadinya penurunan kecepatan yang terjadi secara bertahap mulai dari kecepatan 72 km/jam sampai dengan berhenti dimulai dari jam 11:16:00 – 11:16:46 yang terjadi selama 46 detik.

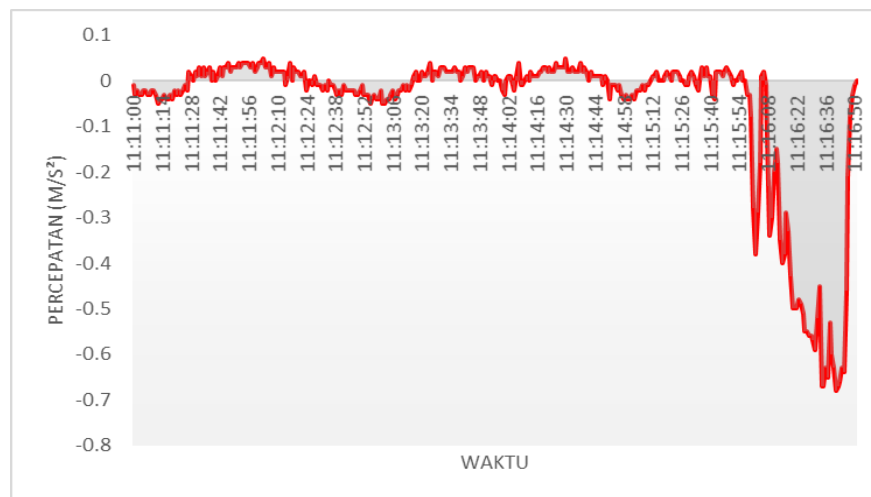
Gambar 17. Grafik percepatan dari KA 2704 pada tanggal 12 Desember 2019 dari jam 11:11:00 - 11:16:50 berdasarkan hasil unduhan *logger* lokomotif CC 206321

Dari data percepatan hasil unduhan *logger* lokomotif CC 2061321 didapatkan grafik percepatan yang menunjukkan terjadinya perlambatan yang cukup signifikan dari 0.08 m/s² ke 0.28 m/s² pada jam 11:16:01 – 11:16:02 selama 1 detik.

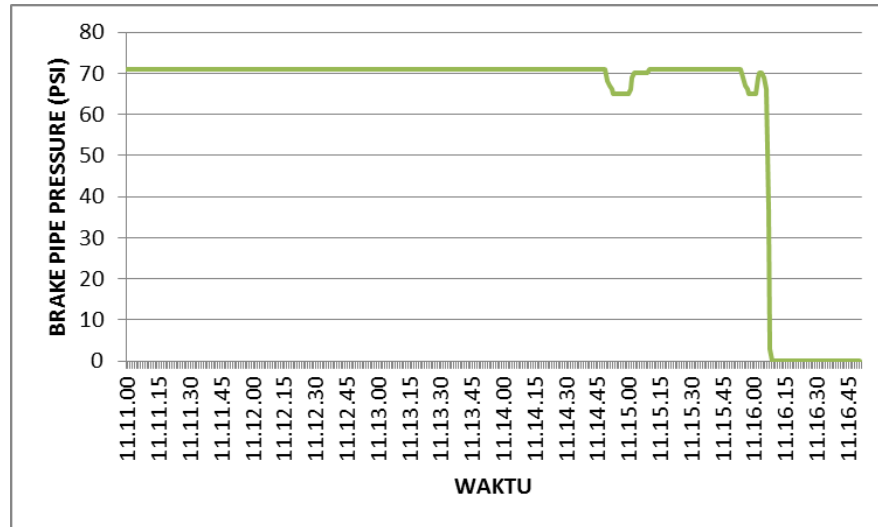
Gambar 18. Grafik perubahan tekanan udara pipa pengereman dari KA 2704 pada tanggal 12 Desember 2019 dari jam 11:11:00 - 11:16:50 berdasarkan hasil unduhan *logger* lokomotif CC 206321

Dari hasil unduhan *logger* lokomotif CC 2061321 didapatkan grafik tekanan udara pipa pengereman yang menunjukkan terjadinya perubahan tekanan udara pipa pengereman yang cukup signifikan pada jam 11:16:04 – 11:16:07 selama 3 detik dari tekanan 70 psi ke 37 psi, dimana hal ini menunjukkan awal terjadinya kebocoran udara tekan pada pipa pengereman.

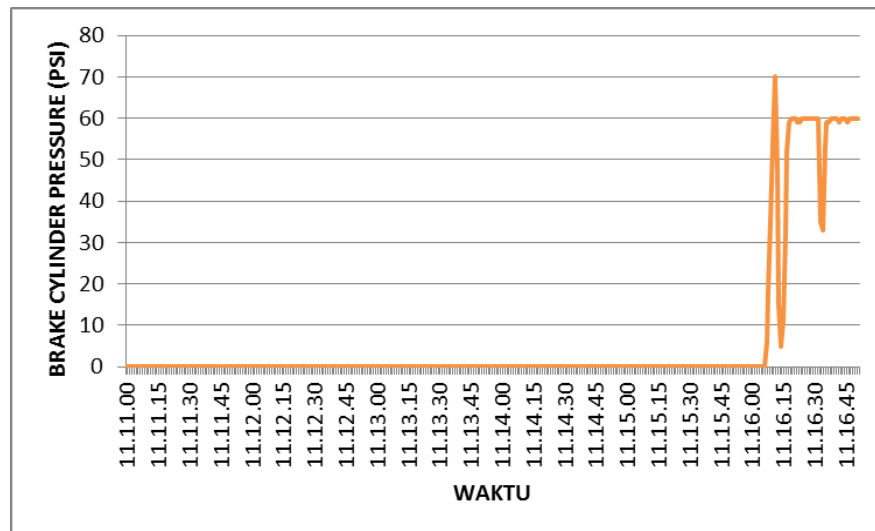
Gambar 19. Grafik perubahan tekanan udara pada *brake cylinder* pada tanggal 12 Desember 2019 dari jam 11:11:00 - 11:16:50 berdasarkan hasil unduhan *logger* lokomotif CC 206321

Dari hasil unduhan *logger* lokomotif CC 2061321 didapatkan grafik tekanan udara pada *brake cylinder* yang menunjukkan terjadinya perubahan tekanan udara di *brake cylinder lokomotif* yang cukup signifikan pada jam 11:16:07 dan puncaknya pada jam 11:16:11 dalam rentang waktu 4 detik dari tekanan 6 psi ke 70 psi, dimana hal ini menunjukkan tidak adanya udara tekan pada pipa pengereman sehingga mengaktifkan piston pada *brake cylinder* untuk melakukan pengereman penuh (hard braking) pada lokomotif.

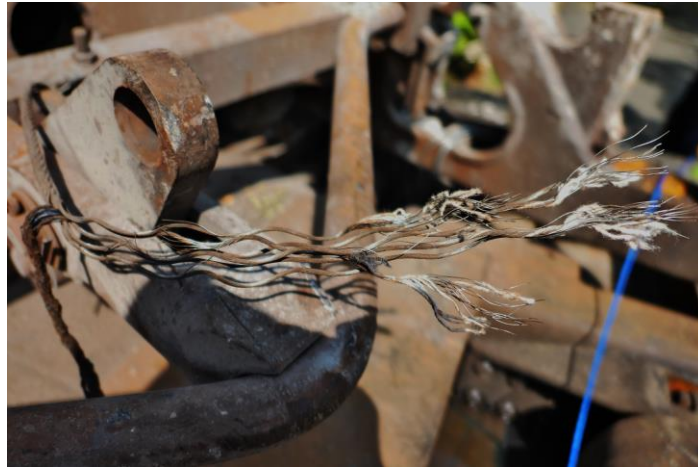
Komponen *connecting rod* yang lepas ini kemudian ditahan oleh komponen *safety band* yang menggunakan *steel wire rope* tipe 6 x 19 IWRC Galvanis, dimana komponen ini didesain sebagai sistem *fail-safe* jika komponen *connecting rod* lepas dari komponen *brake lever*. Seiring dengan terjadinya getaran pada bogie karena beban dinamik yang terjadi saat bogie bergerak, terjadi gesekan antara komponen *connecting rod* dan komponen *safety band* yang terjadi secara terus menerus selama perjalanan kereta api yang berakibat putusnya satu persatu dari tiap untaian dari *strand* dan *wire* pada komponen *safety band* yang ditunjukkan dengan lepasnya *strand* dan *wire* secara terpisah. Komponen dari *safety band* yang menggunakan *steel wire rope* ini merupakan komponen substitusi atau pengganti dari komponen sebenarnya, yang dimana komponen *safety band* yang sebenarnya terbuat dari batang baja bulat (*round steel bar*) material SS 400 yang ditekuk sehingga menyerupai bentuk huruf U dan dibaut ke permukaan *brake beam assembly bogie*. Komponen *safety band* ini terkadang ditemukan hilang pada satu diantara *brake beam assembly bogie* dan kemungkinan besar hilangnya komponen ini terjadi karena kurangnya nilai *pre-tension* atau torsi awal pengencangan baut yang mengunci kedudukan *safety band* terhadap *brake beam assembly bogie* yang seiring dengan terjadinya getaran pada bogie karena interaksi antara roda dengan jalan rel ketika gerbong bergerak, terjadi *self-loosening* pada baut *safety band* yang berakibat lepasnya komponen tersebut dari *brake beam assembly bogie* yang seringkali baru diketahui ketika dilakukan perawatan rutin bulanan di Depo.

Gambar 21. Lepasnya untaian dari tiap *strand* dan *wire* secara terpisah pada komponen *safety band steel wire rope* tipe 6 x 19 IWRC Galvanis

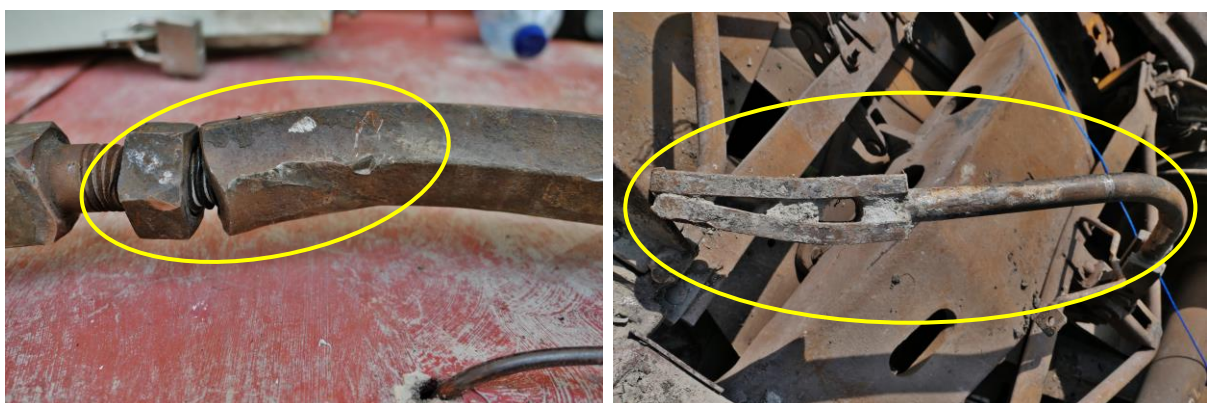
Gambar 22. Deformasi plastis dan *defect* yang terjadi antara komponen *connecting rod* wesel nomor 11 B (a) dan komponen *connecting rod* bogie GD 42 13 55 (b) yang berbenturan
