**KOMITE NASIONAL KESELAMATAN TRANSPORTASI
REPUBLIK INDONESIA**

LAPORAN AKHIR KNKT.20.12.02.02

LAPORAN INVESTIGASI KECELAKAAN PERKERETAAPIAN

ANJLOKAN KA 3772A

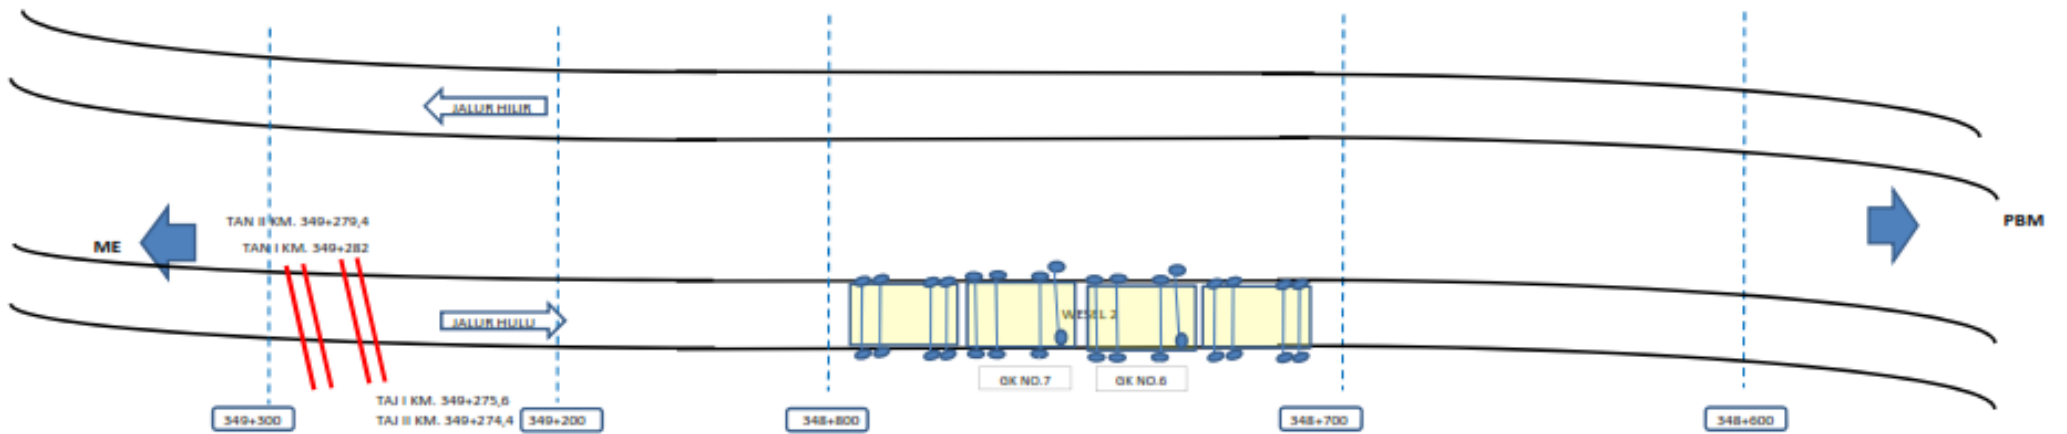
Gambar 2. Sketsa anjlokkan KA 3772A di KM. 348 + 700 di Emplasemen Stasiun Talangpadang

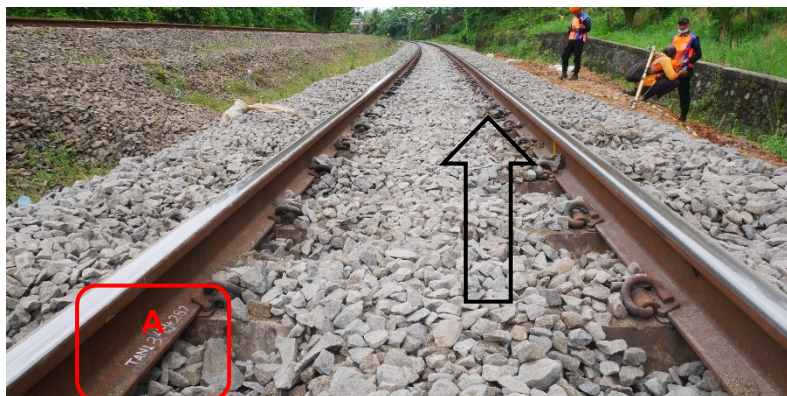
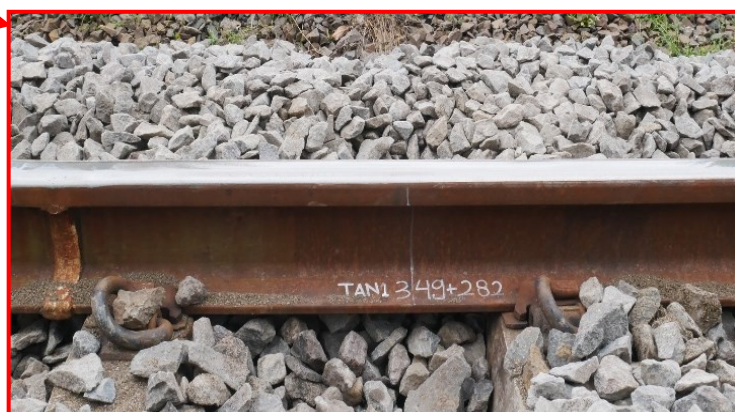
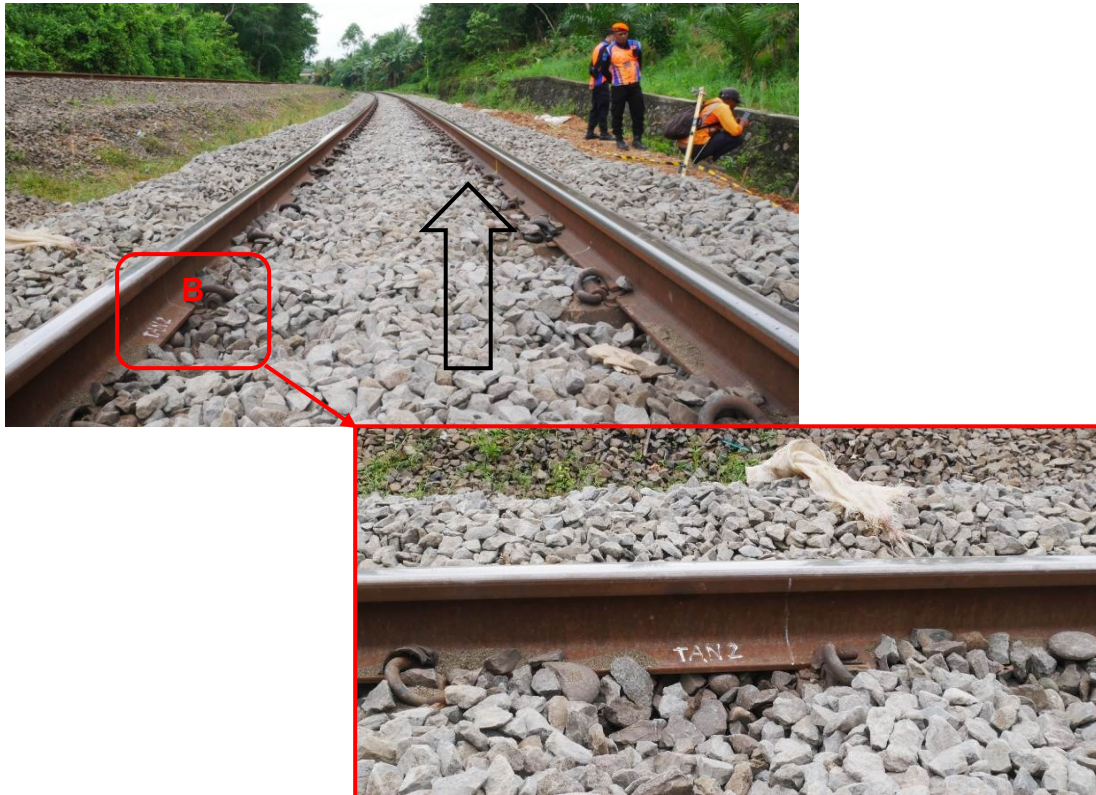
Dari hasil pemeriksaan yang dilakukan oleh tim investigasi KNKT di lengkung nomor 28A terkait dengan informasi kejadian kecelakaan, diketahui terdapat 2 (dua) Titik Awal Naik (TAN) yang terdapat di atas kepala rel, yaitu di Km. 349 + 282 (TAN 1) dan di Km. 349 + 279.4 (TAN 2).

Gambar 3. (A) Lokasi TAN pertama; (B) Lokasi TAN kedua

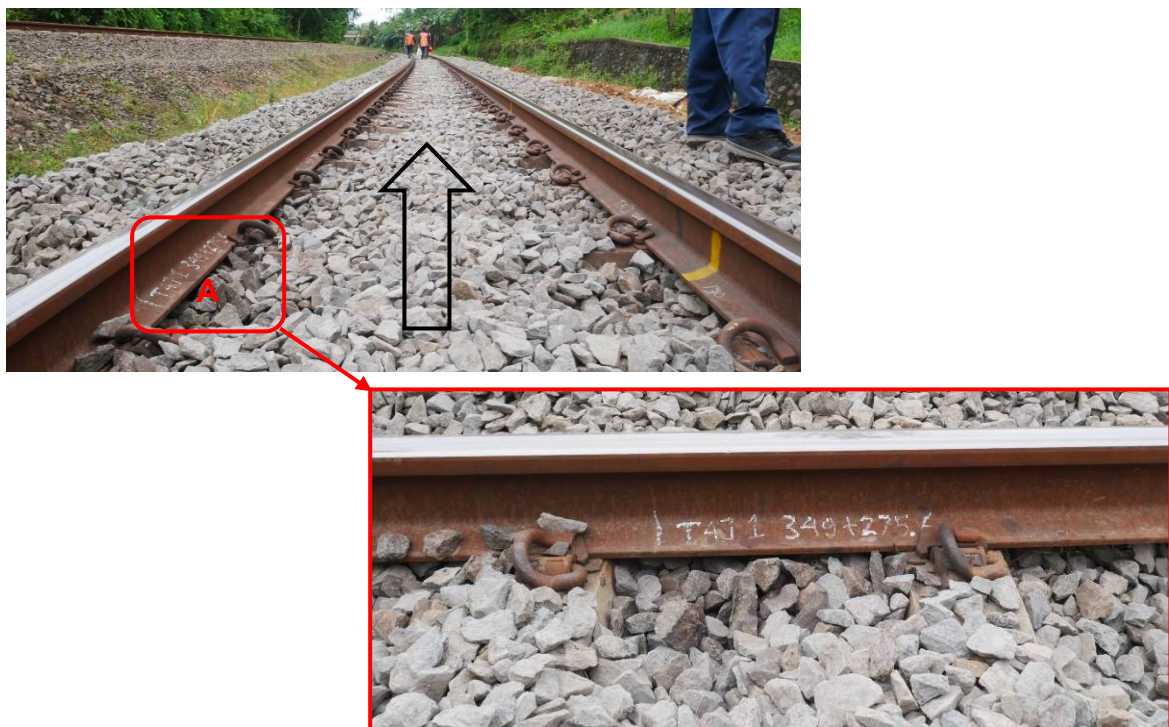
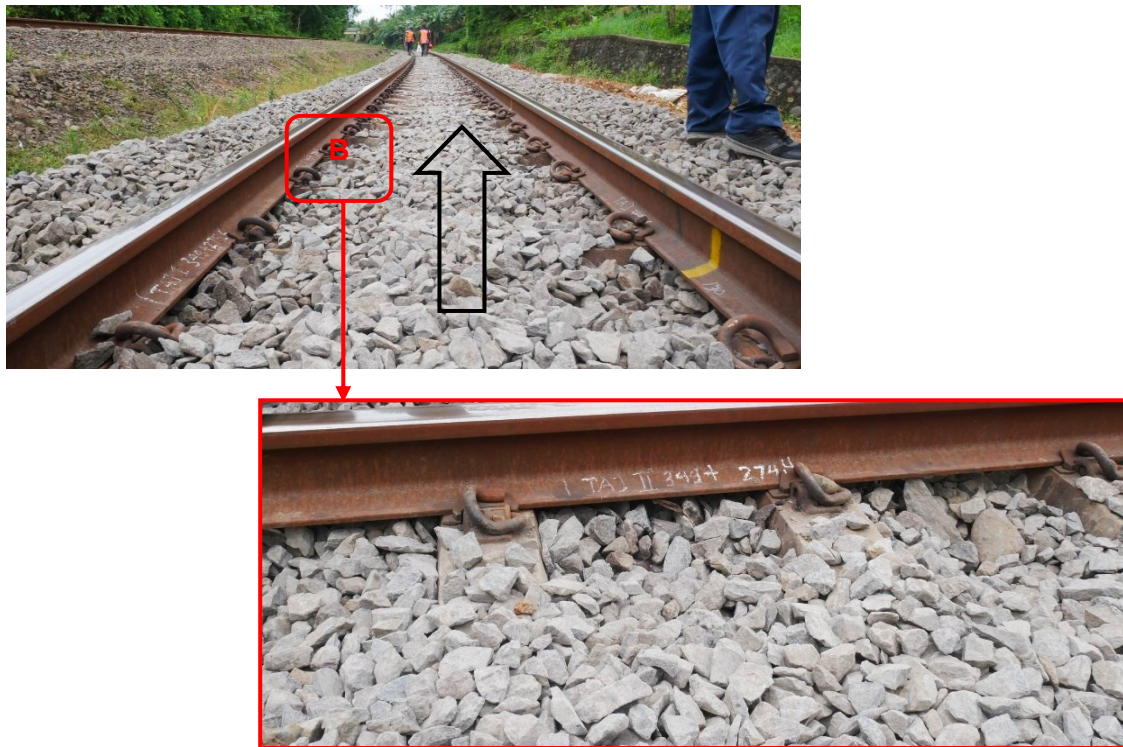
Dan juga diketahui terdapat 2 (dua) Titik Awal Jatuh (TAJ) yang terdapat di atas kepala rel, yaitu di Km. 349 + 275.6 (TAJ 1) dan di Km. 349 + 274.4 (TAJ 2). Sehingga diketahui jarak antara TAN 1 dan TAJ 1 adalah 6.4 meter dan jarak antara TAN 2 dan TAJ 2 adalah 5 meter.

Gambar 4. (A) Lokasi TAJ pertama; (B) Lokasi TAJ kedua

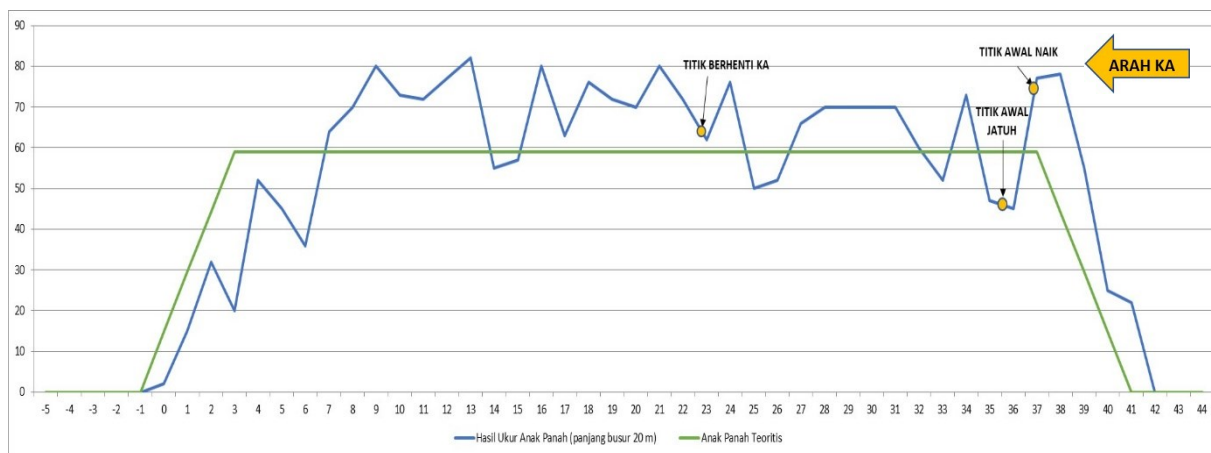
Gambar 5. Grafik pengukuran Anak Panah di lengkung Nomor 28A bulan Oktober 2020

Hasil pemeriksaan geometri anak panah lengkung nomor 28A di Emplasemen Stasiun Talangpadang pada bulan Oktober 2020 menunjukkan variasi dan deviasi dari anak panah di lengkung yang cukup signifikan dibandingkan dengan anak panah lengkung teoritis. Variasi dari nilai anak panah di lengkung terkait dengan terjadinya ketidakseimbangan gaya sentrifugal sarana perkeretaapian di lengkung yang mempengaruhi kestabilan gerak sarana perkeretaapian di lengkung. Akan tetapi, variasi dari anak panah di lengkung memiliki pengaruh yang signifikan jika kecepatan kereta api sebesar 90 km/jam atau lebih dan tidak terlalu berpengaruh untuk kecepatan kereta api di bawah 60 km/jam [2], dimana berdasarkan data kecepatan KA 3772A tanggal 10 Desember 2020 sebelum kejadian anjlok di bawah kecepatan 40 km/jam.

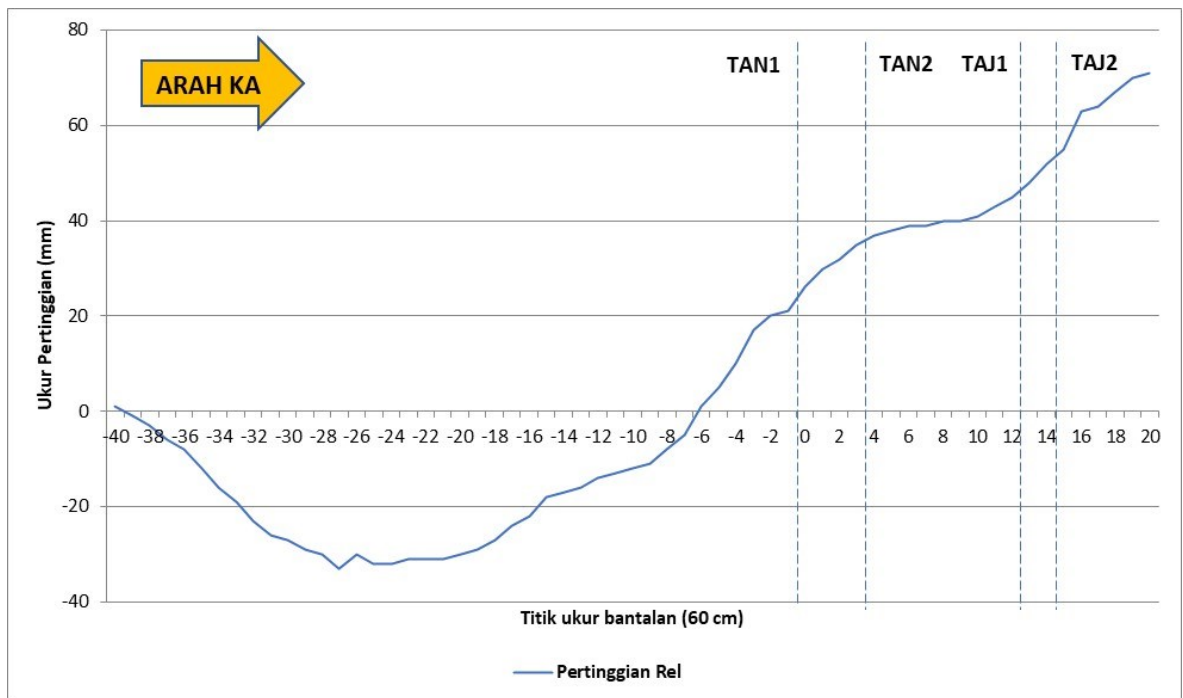
Gambar 6. Grafik pengukuran pertinggian di lokasi TAN dan TAJ

Dari grafik di atas diketahui terdapat gradien atau perubahan ketinggian rel yang signifikan antara ketinggian rel di titik TAN dengan ketinggian rel di titik dengan jarak 6 (enam) bantalan sebelum TAN. Berdasarkan grafik perubahan ketinggian tersebut kemudian dilakukan evaluasi nilai skilu statis, yaitu variasi pengukuran ketinggian jalan rel yang dilakukan pada 2 (dua) titik setiap jarak 3 meter atau setiap jarak setiap 6 (enam) bantalan dengan hasil sebagai berikut.

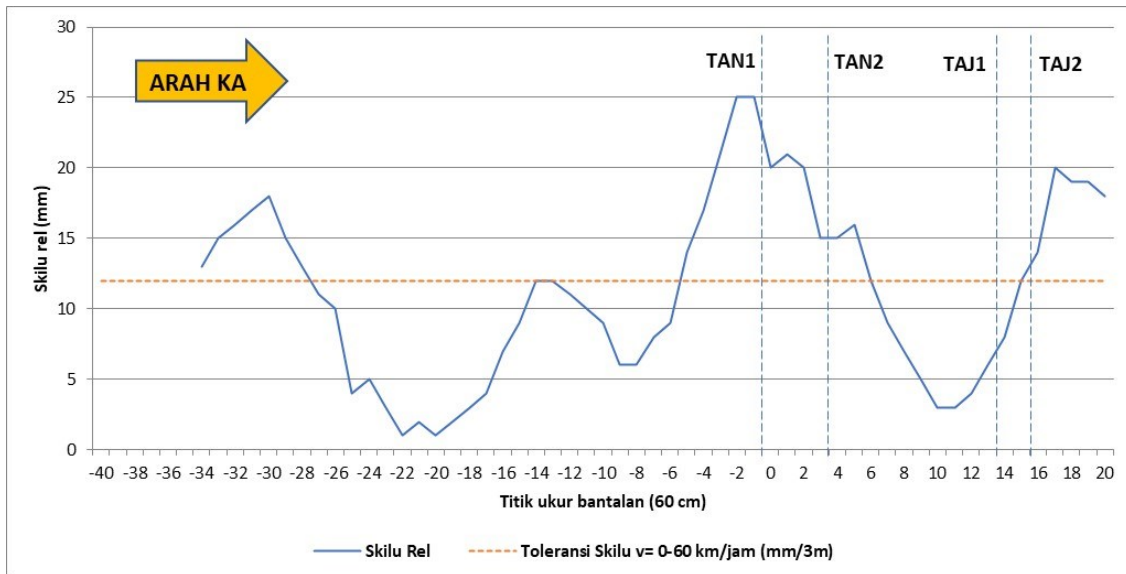
Gambar 7. Grafik skilu statis di lokasi TAN dan TAJ

Dari grafik di atas diketahui nilai skilu statis yang terjadi di posisi TAN adalah 20 mm/3m dengan nilai skilu tertinggi terjadi di bantalan ke-1 dan bantalan ke-2 sebelum posisi TAN dengan nilai skilu statis sebesar 25 mm/3m. Dimana batas nilai toleransi skilu statis maksimum yang diijinkan untuk kereta api dengan kecepatan kurang dari 60 km/jam adalah 12 mm/3m.

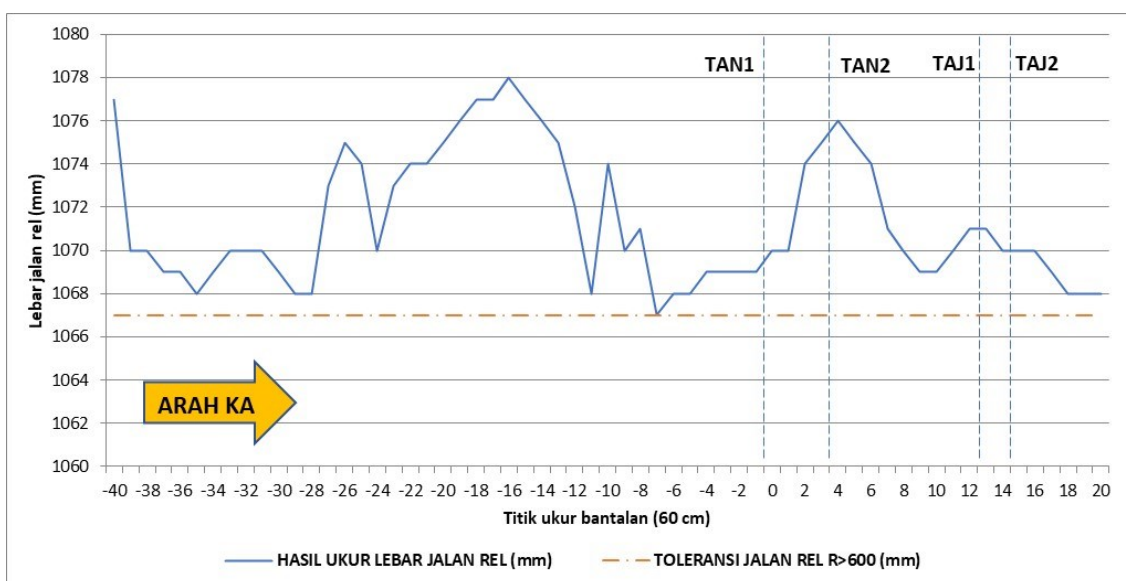
Gambar 8. Grafik lebar jalan rel di lokasi TAN dan TAJ

Dari hasil pengukuran terhadap lebar jalan rel di lengkung nomor 28A dengan radius 850 m diketahui terdapat pelebaran jalan rel yang melebihi toleransi maksimum lebar jalan rel untuk lengkung dengan radius $R > 600$ m, dengan nilai lebar jalan rel tertinggi adalah 1078 mm, sedangkan di lengkung $R > 600$ m pada lebar 1067 mm tidak ada pelebaran jalan rel.

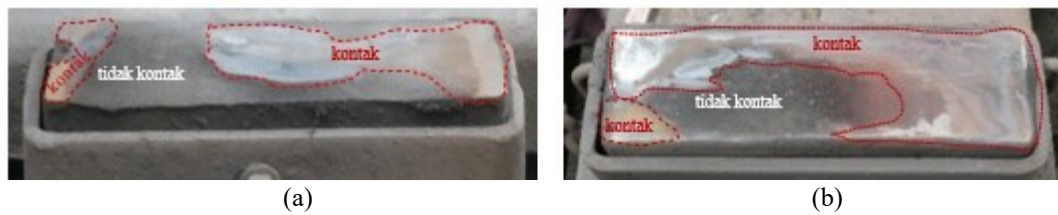
Gambar 10. Kondisi area kontak pada permukaan lower side bearer bogie I GK 30 66 07 (a) kiri; (b) kanan.

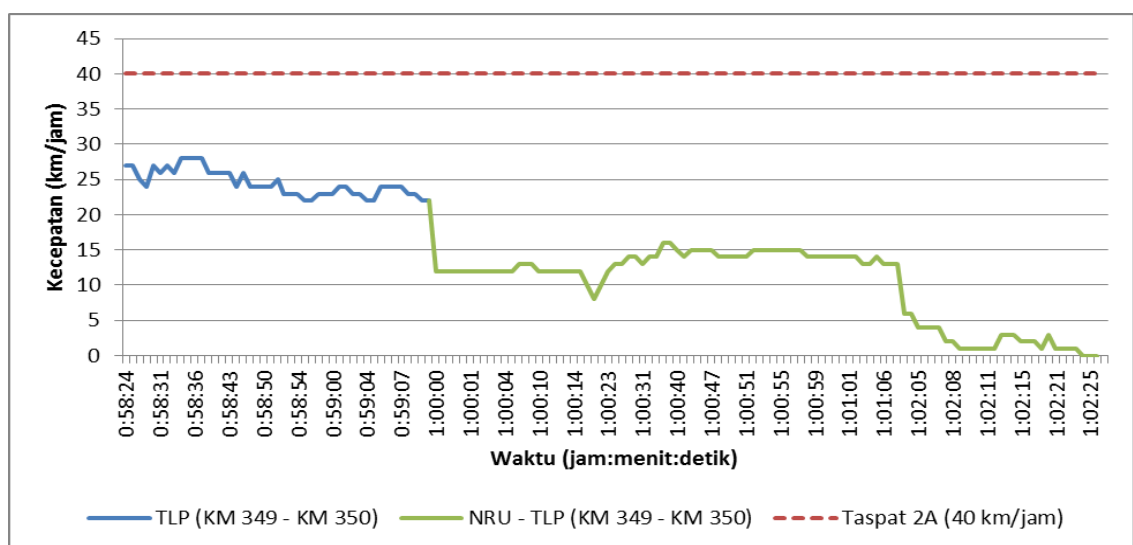
Gambar 11. Grafik kecepatan dari KA 3772A pada tanggal 10 Desember 2020 berdasarkan GPS lokomotif CC 201 89 13

Data kecepatan dari GPS lokomotif CC 201 89 13 memiliki keterbatasan tidak dapat menunjukkan secara real time dan akurat terkait dengan waktu, data kecepatan dan posisi dari lokomotif, karena akurasi alat GPS sangat tergantung dengan kekuatan sinyal. Meskipun begitu data kecepatan GPS ini dapat dijadikan referensi untuk mengetahui kecepatan rata – rata dari lokomotif sebelum rangkaian KA 3772A anjlok. Dari grafik di atas diketahui kecepatan KA 3772A sebelum terjadinya kecelakaan anjlokan tidak melebihi batas kecepatan Semboyan 2A.

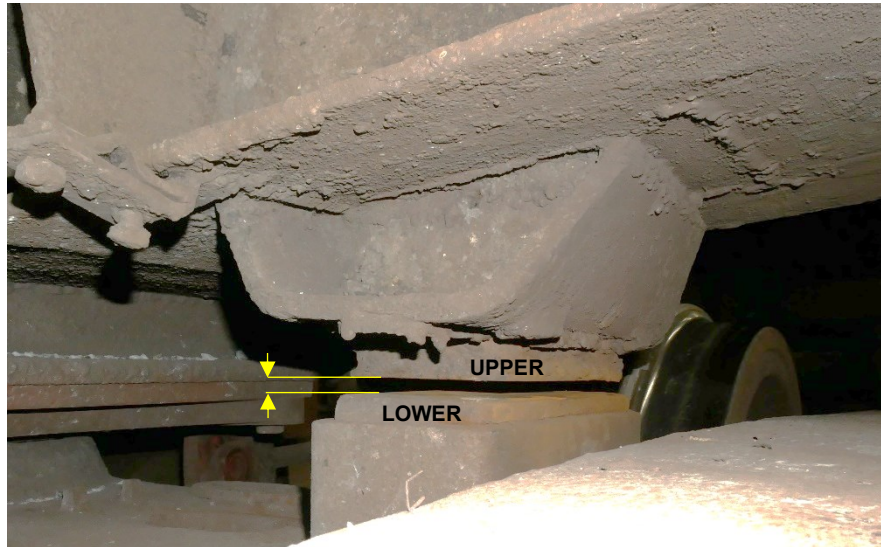
Pada tabel 5., terdapat hasil pengukuran celah antara permukaan *upper* dan *lower side bearer* bogie GK 30 66 07 yang dilakukan di Depo Gerbong Simpang. Pada saat dilakukannya pengukuran, terdapat selisih tinggi rel pada jalur di fasilitas perawatan Depo Gerbong Simpang sebesar 9 mm saat pengukuran bogie I dan selisih tinggi rel sebesar 5.6 mm saat pengukuran bogie II. Hal ini berpengaruh terhadap akurasi hasil pengukuran dimana seharusnya pengukuran dilakukan pada jalan rel dengan tinggi rel dalam level yang sama. Dalam instruksi perawatan KKW dan SMR 007 (Buku Manual Pemeliharaan Bogie Gerbong), celah antara permukaan *upper* dan *lower side bearer* untuk jenis *non constant contact* adalah 5^{+2}_{-0} mm.

Gambar 19. Celah antara bidang kontak *upper* dan *lower side bearer* tipe *non constant contact*

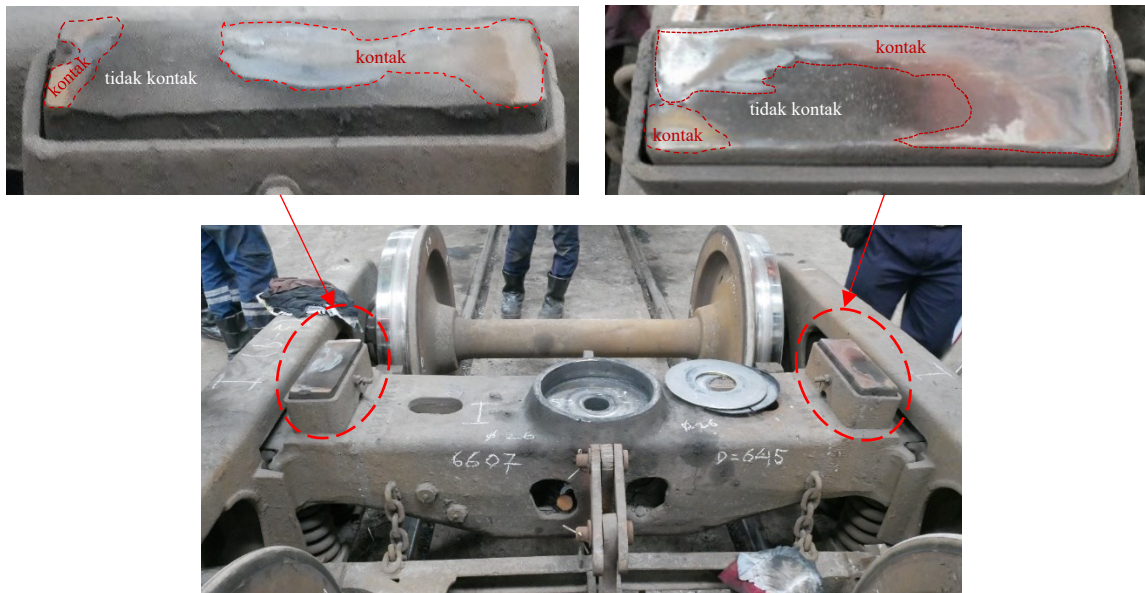
Adanya perbedaan celah dan kondisi area kontak tidak rata pada permukaan kedua *lower side bearer* berpengaruh terhadap tidak seragamnya besaran gaya resistensi bogie terhadap arah gerak rotasi bogie pada arah sumbu vertikal (*yawing*). Hal ini dapat menyebabkan terjadinya gerak *hunting* pada bogie, yaitu gerak lateral dan gerak *yawing* yang terjadi secara bersamaan dan tidak terkendali, yang dapat mengakibatkan meningkatnya frekuensi gerak osilasi roda dan sudut serang/*angle of attack* flens roda pada rel saat melewati lengkung.

Gambar 20. Kondisi area kontak pada permukaan *lower side bearer* bogie I GK 30 66 07
