**KOMITE NASIONAL KESELAMATAN TRANSPORTASI
REPUBLIK INDONESIA**

LAPORAN AKHIR

KNKT.21.02.01.02

**LAPORAN INVESTIGASI KECELAKAAN PERKERETAAPIAN
ANJLOKAN EX. KA 3077 DI EMPLASEMEN STASIUN
TANJUNGENIM BARU, DIVRE III PALEMBANG
PROVINSI SUMATERA SELATAN**

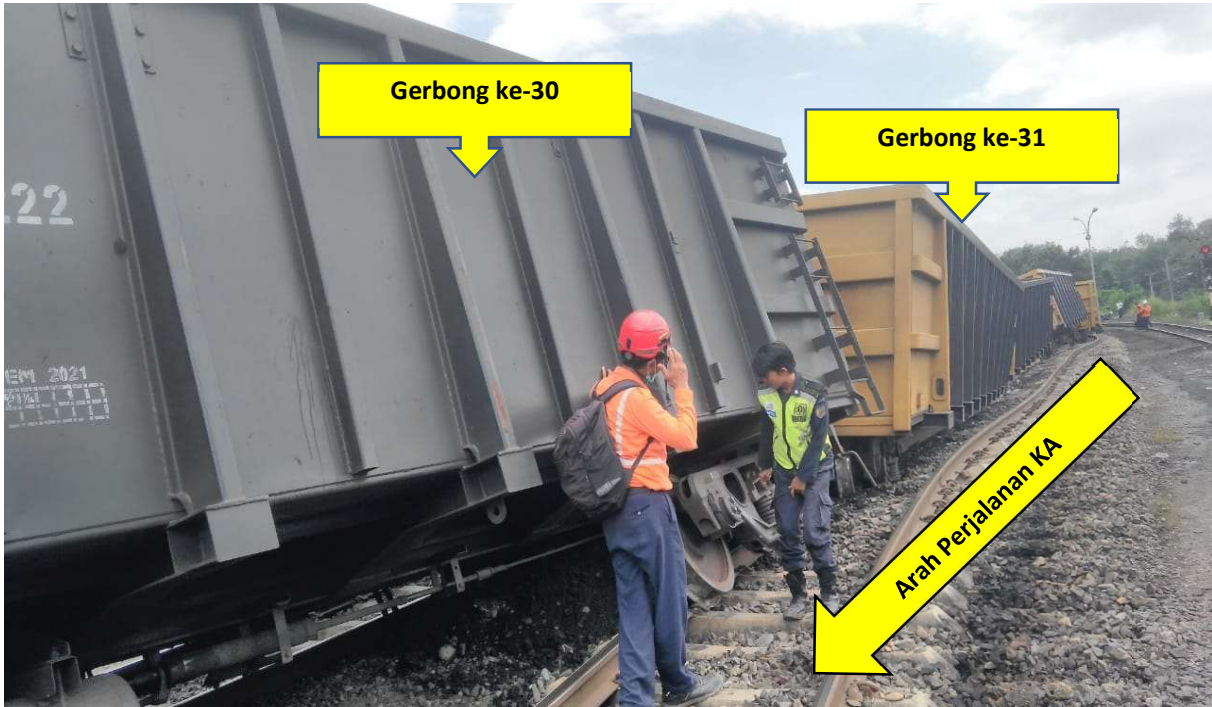
Ex KA 3077 mengalami anjlok pada GB 5014222 (2 As) gerbong ke-30, GB 5014515 (4 As) gerbong ke-31, GB 5014266 (4 As) gerbong ke-32, GB 5014073 (4 As) gerbong ke-33, GB 5014403 (4 As) gerbong ke-34, GB 5014265 (3 As) gerbong ke-35.

Gambar 1. Kondisi gerbong Ex. KA 3077 yang mengalami anjlokkan

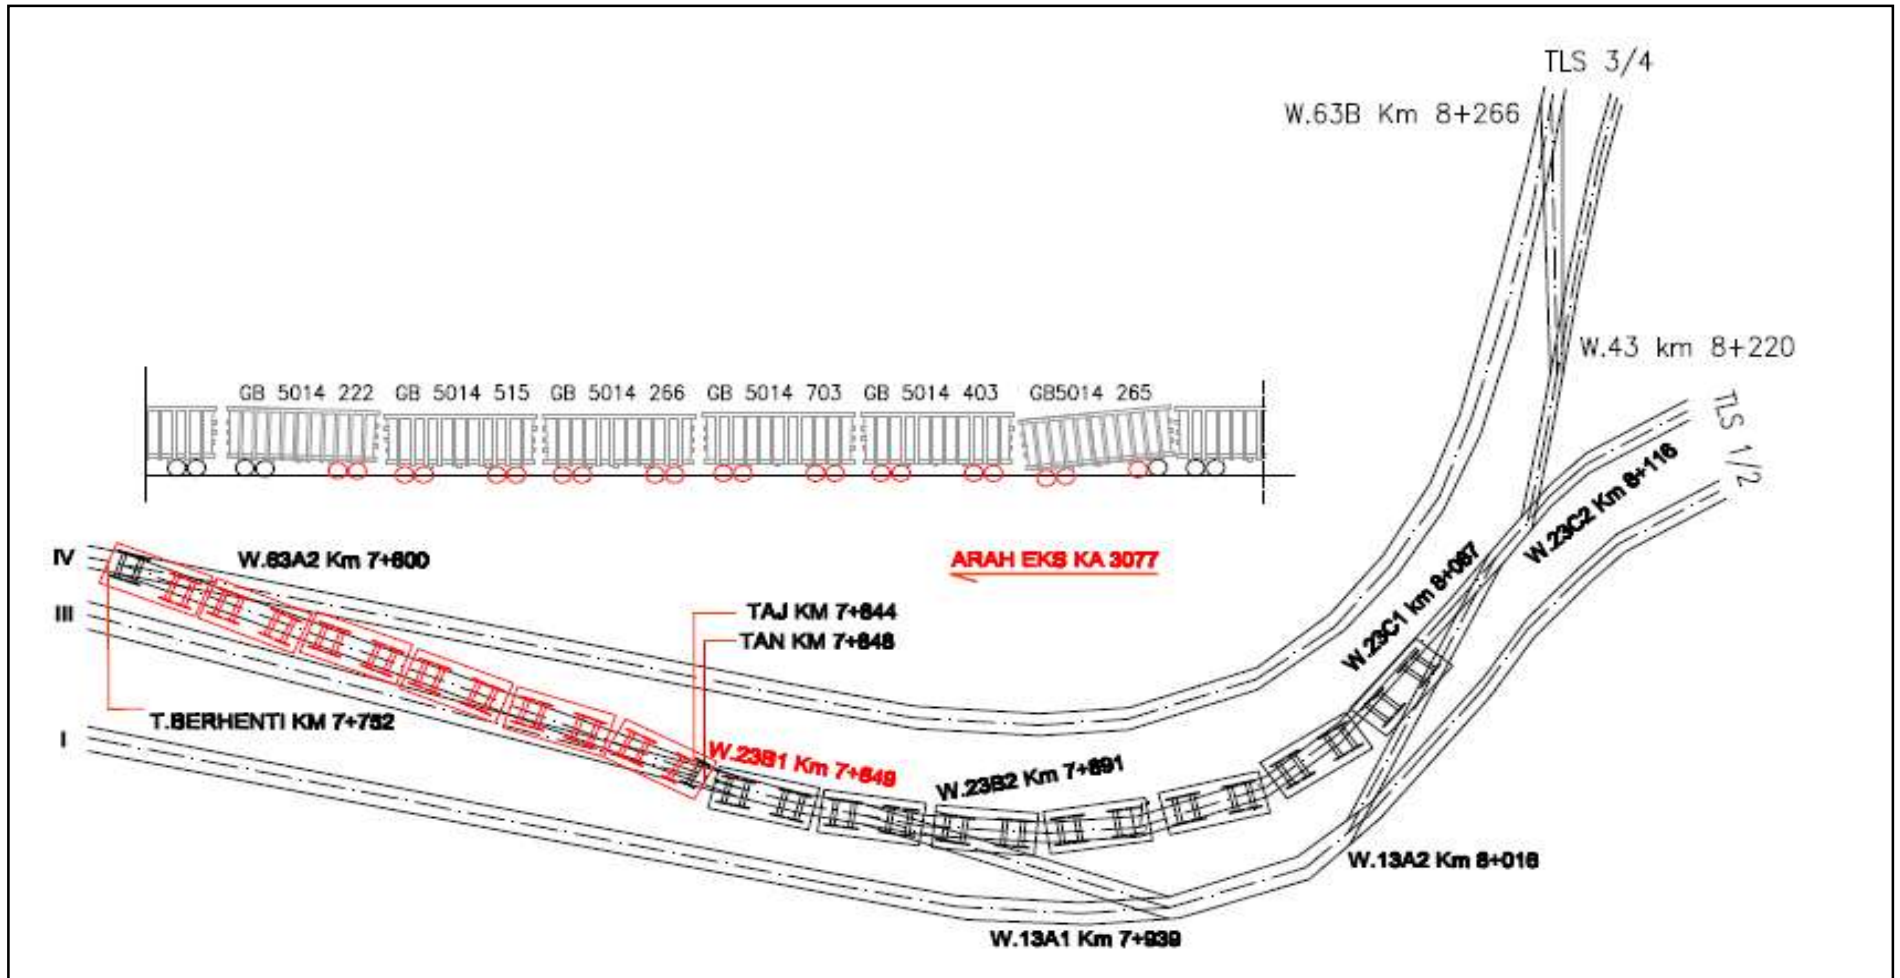
Gambar 4. Sketsa anjlok Ex. KA 3077 di wesel 23B1 Emplasemen Stasiun Tanjungenim Baru, Divre III Palembang

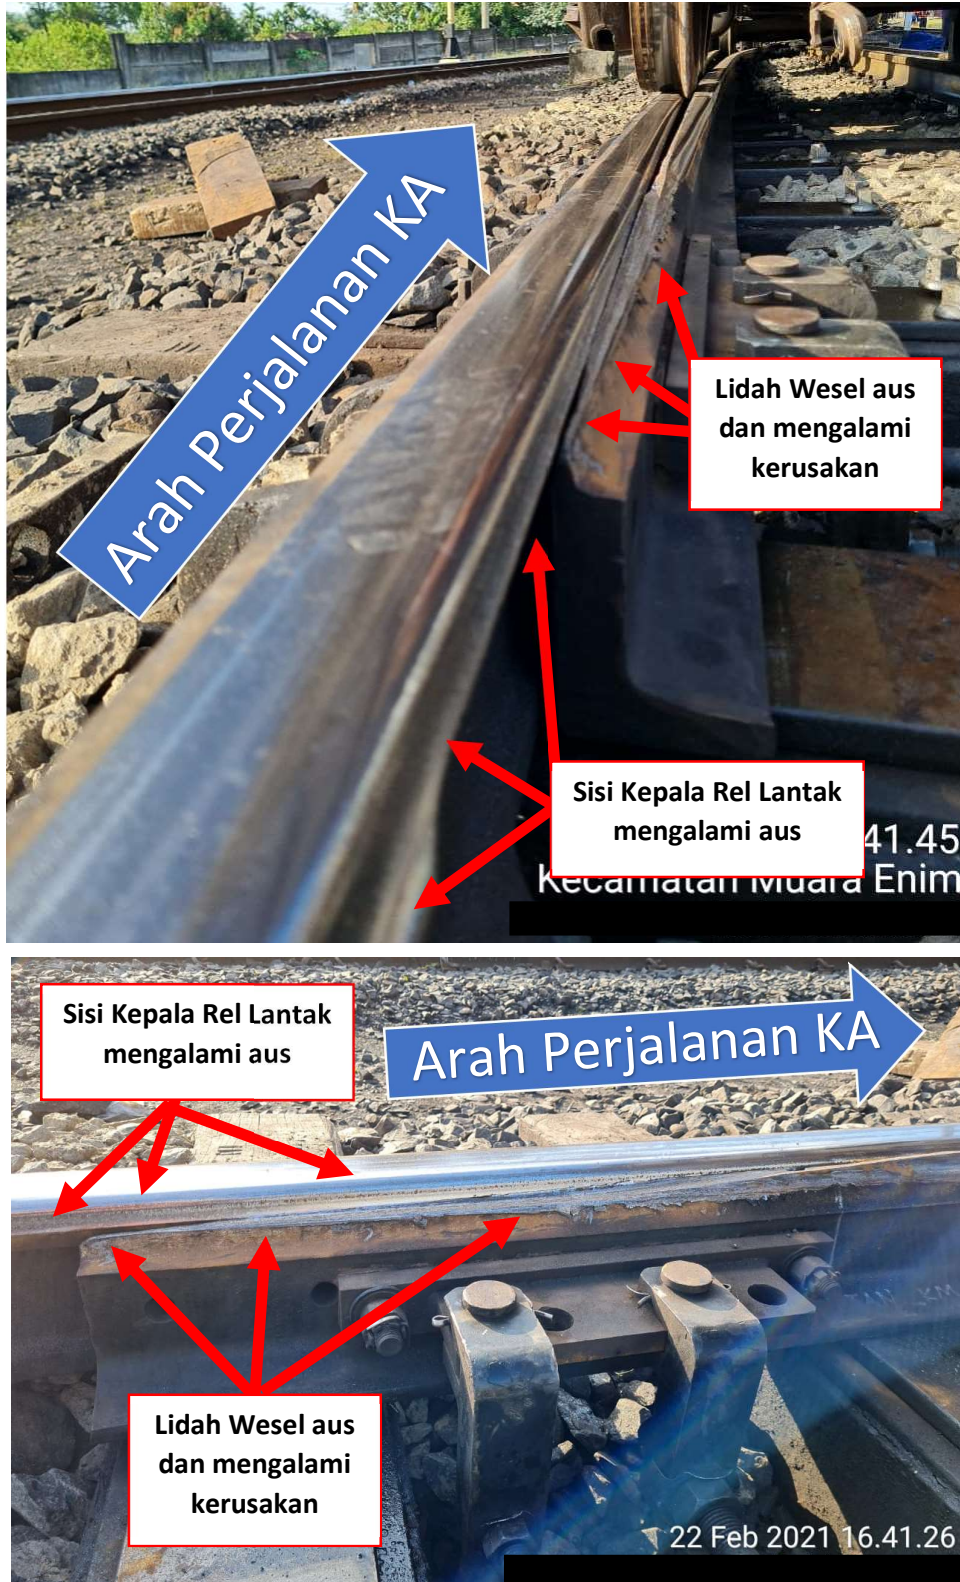
5. Pada saat tim investigasi KNKT tiba di lokasi anjlok, rel lantak dan lidah Wesel 23B1 telah dilakukan penggantian. Namun tim investigasi KNKT mendapatkan informasi serta foto-foto kondisi Wesel 23B1 yang telah didokumentasikan oleh tim SHE PT KAI (Persero) sebelum dilakukan penggantian. Informasi kondisi Wesel 23B1 adalah sebagai berikut :
 - a. Kondisi sisi kepala rel lantak sebelah kiri sebelum dan hingga ke lidah rapat sebelah kiri Wesel 23B1 yang mengalami keausan.
 - b. Lidah Wesel 23B1 aus dan mengalami kerusakan dan terdapat bagian yang pecah.

Gambar 5. Kondisi rel lantak dan lidah Wesel 23B1 saat kejadian anjlok

Berdasarkan data foto Wesel 23B1 pada saat anjlok, terlihat kondisi sisi kepala rel lantak sebelah kiri sebelum dan hingga ke lidah wesel rapat mengalami aus dan profil lidah rapat mengalami kerusakan (lihat Gambar 5.).

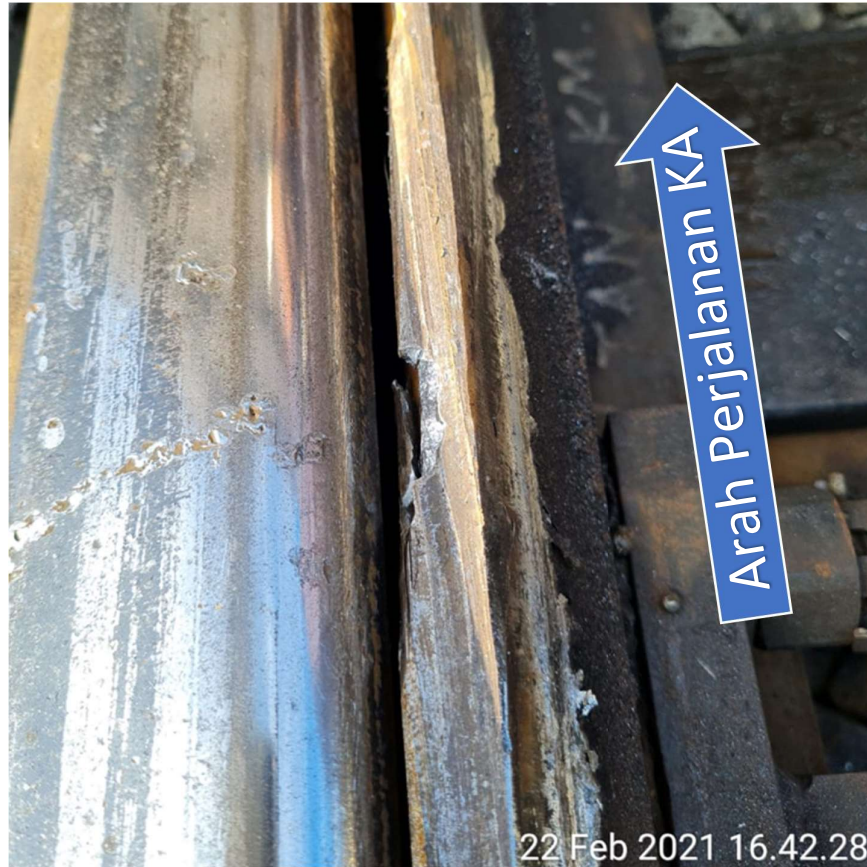
Gambar 6. Kondisi lidah Wesel 23B1 saat kejadian anjlokkan

Pada saat flens roda bogie ke-II gerbong ke-30 dari Ex. KA 3077 proses berjalan melewati lidah Wesel 23B1, adanya gaya sentrifugal di lengkung dan profil lidah wesel yang telah mengalami kerusakan mengakibatkan kecenderungan terjadinya flens roda naik ke atas lidah wesel dan kepala rel lantak hingga kemudian jatuh ke luar rel dan terjadi anjlok (*wheel flange climbing derailment*³). Sketsa proses terjadinya anjlok E. KA 3077 dapat dilihat pada Gambar 16.

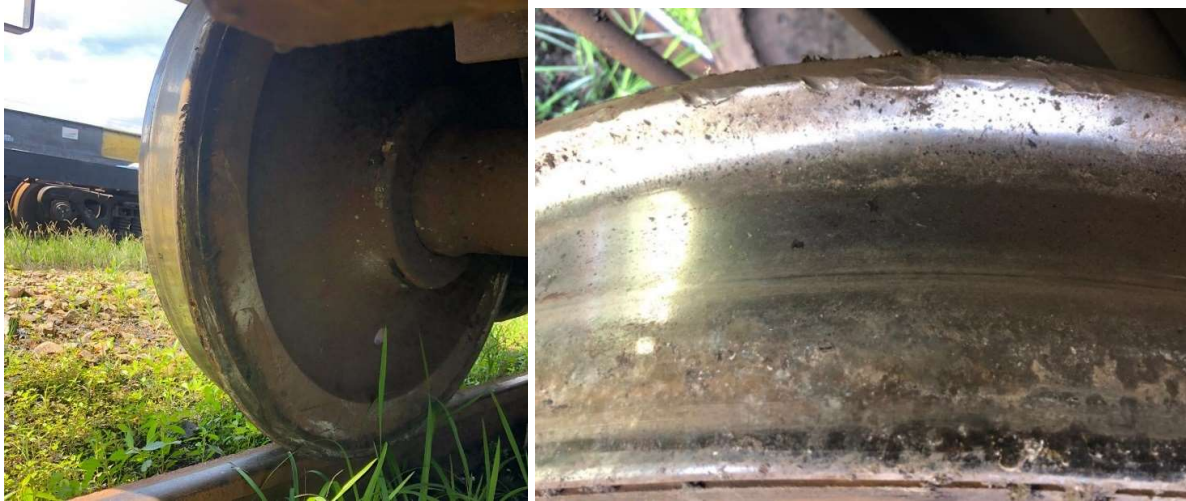
1. Ex. KA 3077 merupakan rangkaian kereta api barang yang mengangkut muatan isi batubara dengan stamformasi KA adalah 3 (tiga) Lokomotif CC 202 + 60 GB (Gerbong Terbuka) yang mengangkut batubara dengan berat muatan sebesar 50 ton per GB.
2. Berdasarkan hasil pengamatan, kerusakan flens roda yang terparah terjadi pada GB 50514 222 (gerbong ke 30).

Gambar 7. Kondisi flens roda GB 50514 222 (gerbong ke 30) setelah anjlok

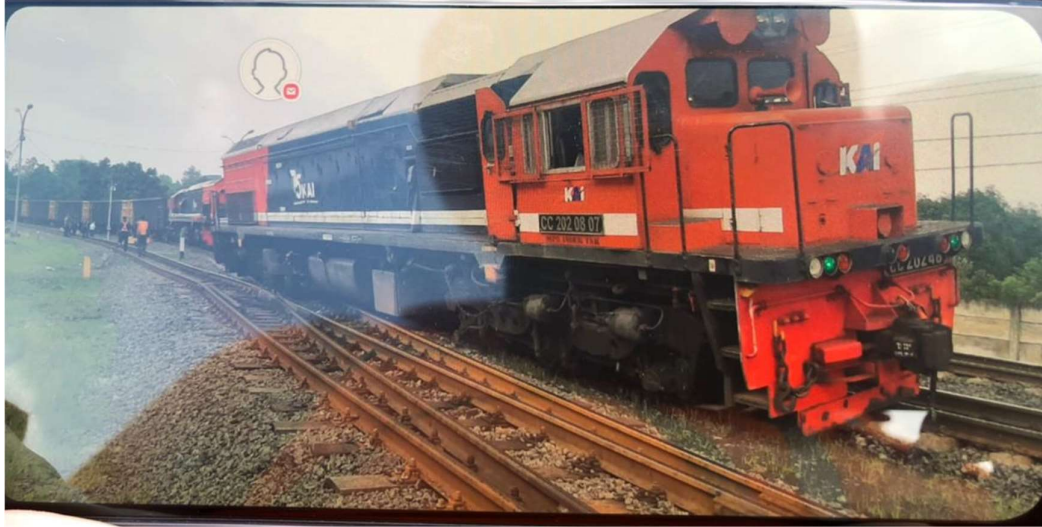
Gambar 9. Dokumentasi Anjlokkan Lokomotif CC 202 08 07 di Wesel 23B1

3. Pemasangan taspat tersebut dilakukan setelah adanya anjlokkan Lokomotif CC 202 08 07 pada tanggal 19 Februari 2021.

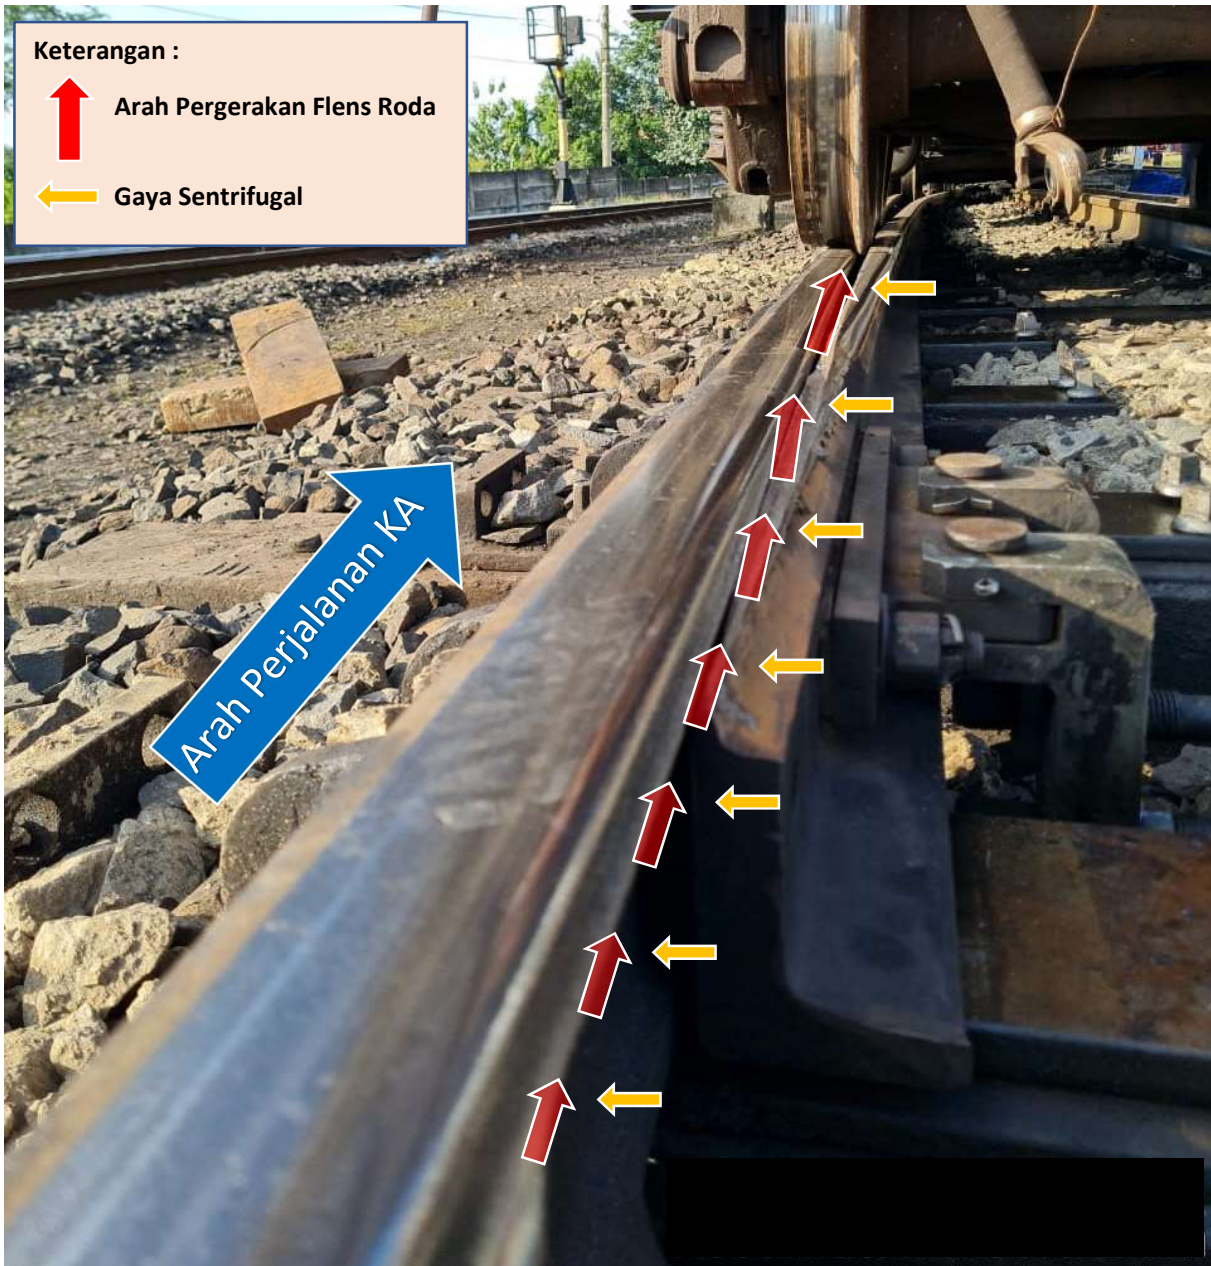
Gambar 16. Proses Terjadinya Anjlokkan Ex. KA 3077

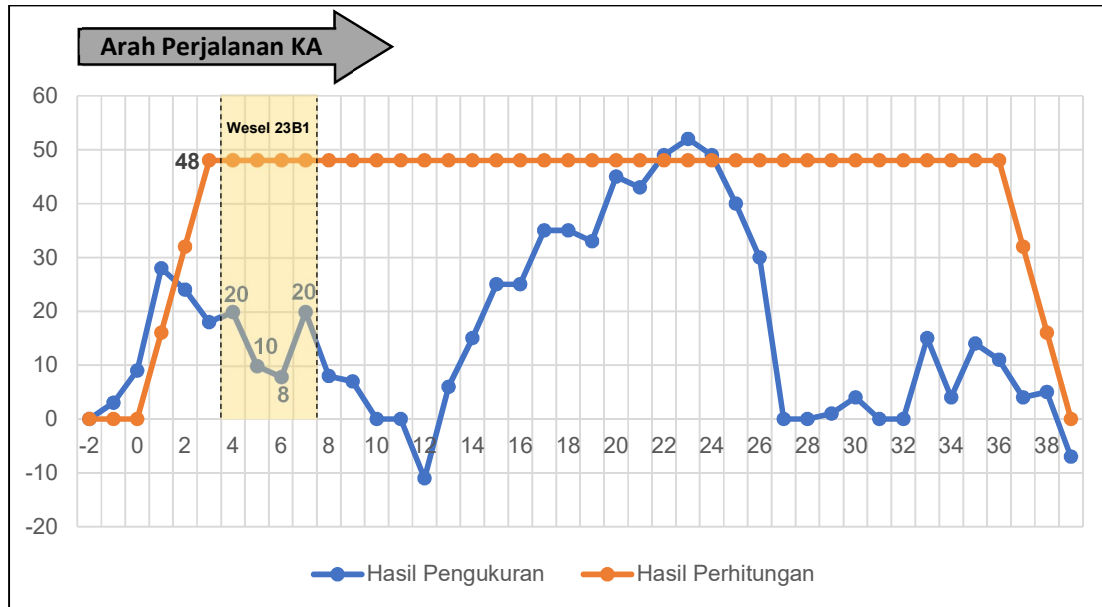
Gambar 18. Peninggian rel di busur lengkung 16A

Dari grafik pada Gambar 18, ukuran peninggian rel di lengkung 16A besarnya fluktuatif dan khusus di Wesel 23B1 adalah antara 8 mm – 20 mm tidak sesuai dengan standar yang ditetapkan sebesar 48 mm.

Ketidaksesuaian lebar jalan rel, peninggian rel dan anak panah di lengkung 16A khususnya di lokasi Wesel 23B1 mengakibatkan komponen jalan rel tidak dapat mengimbangi gaya sentrifugal dari sarana KA yang melintas. Hal tersebut dapat mengakibatkan kecenderungan rel lantak dan lidah wesel menjadi lebih sering kontak dengan flens roda sehingga dapat mengakibatkan komponen tersebut mengalami pengelupasan lapisan permukaan material (aus) yang lebih cepat.

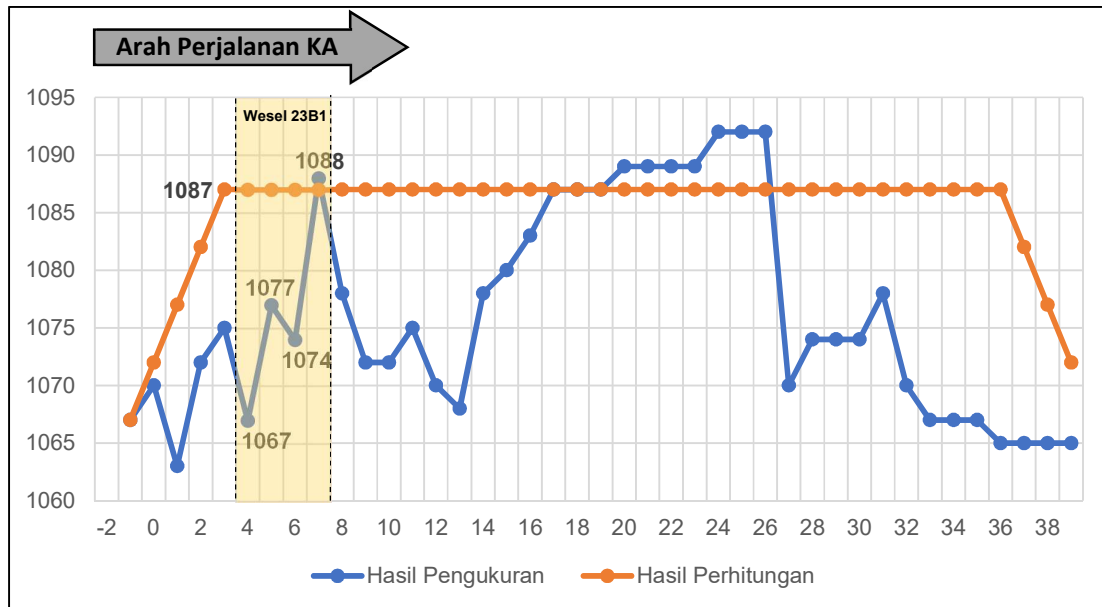
Gambar 19. Lebar jalan rel di busur lengkung 16A

Dari grafik pada Gambar 19, ukuran lebar jalan rel di lengkung 16A besarnya fluktuatif dan khusus di Wesel 23B1 adalah antara 1067 mm – 1088 mm tidak sesuai standar perhitungan/ ketentuan yang ditetapkan yaitu sebesar 1087 mm.

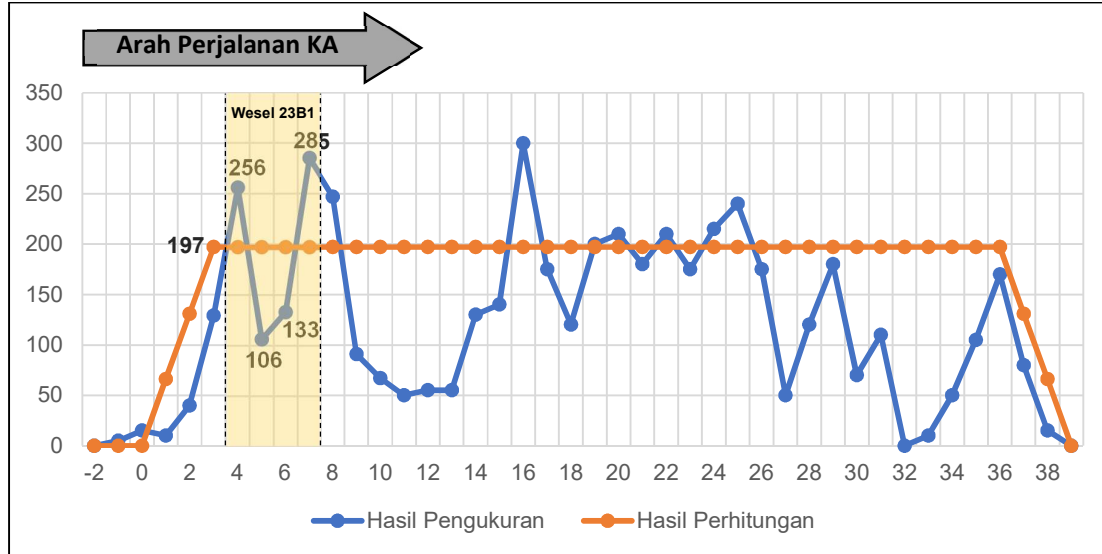
Gambar 20. Anak panah di busur lengkung 16A

Dari grafik pada Gambar 20, ukuran anak panah di lengkung 16A besarnya fluktuatif dan di Wesel 23B1 adalah antara 106 mm – 285 mm tidak sesuai dengan standar perhitungan/ ketentuan yang ditetapkan yaitu sebesar 197 mm.
