**KOMITE NASIONAL KESELAMATAN TRANSPORTASI  
REPUBLIK INDONESIA**

**LAPORAN AKHIR  
KNKT.22.11.03.02**

**LAPORAN INVESTIGASI KECELAKAAN PERKERETAAPIAN**

**KA D1/5144C COMMUTER LINE**

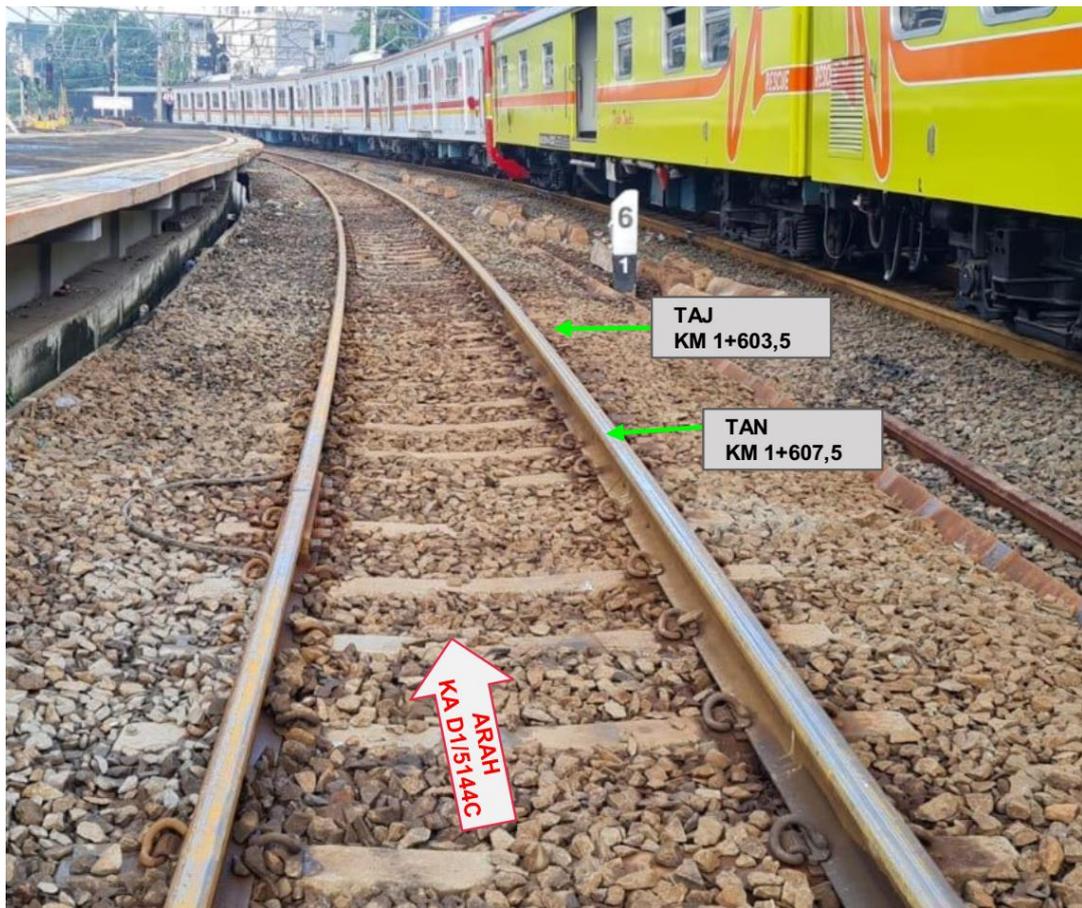
**Gambar 4.** Posisi TAN dan TAJ roda di jalur II Emplasemen Stasiun Kampungbandan

- a. Titik Awal Naik (TAN) roda terletak di posisi Km. 1+607,5; dan
- b. Titik Awal Jatuh (TAJ) roda terletak di posisi Km. 1+603,5. Sehingga terdapat jarak antara TAN dan TAJ roda sepanjang 4 meter.

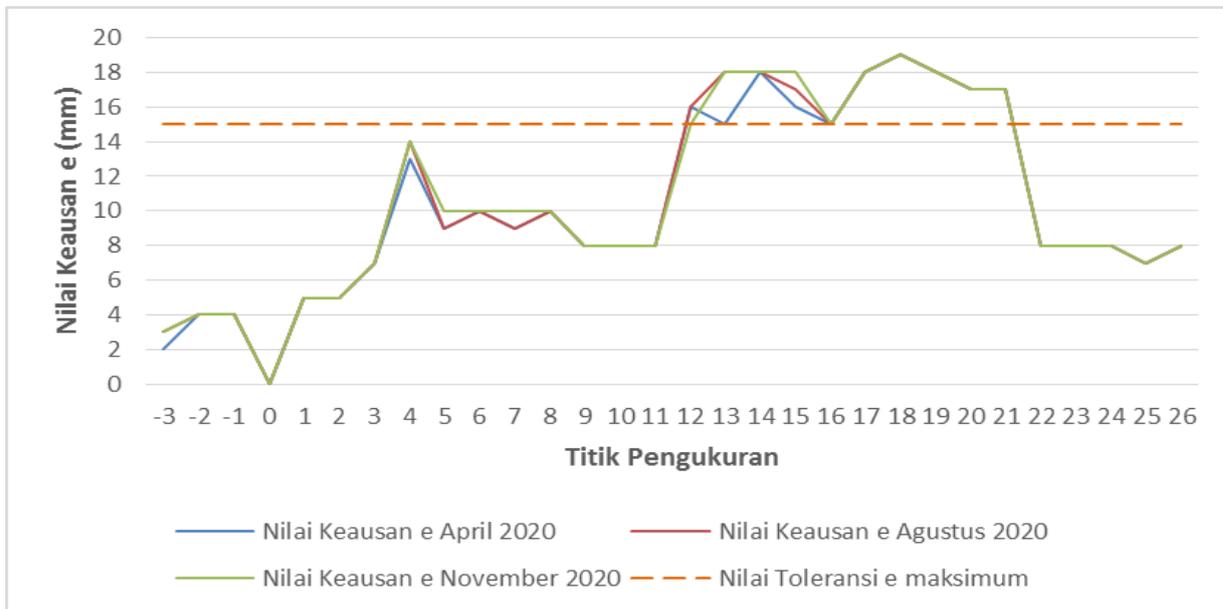
Dari data hasil pengukuran keausan sisi kepala rel (e) di jalur II Emplasemen Stasiun Kampungbandan tahun 2020, diketahui mulai dari titik pengukuran ke-11 sampai dengan ke-21, menunjukkan hasil pengukuran terhadap keausan sisi kepala rel ada yang telah melebihi dan ada yang telah mencapai nilai keausan maksimum dari nilai toleransi keausan rel yang diizinkan.

**Gambar 6.** Hasil pengukuran keausan sisi kepala rel (e) di jalur II Emplasemen Stasiun Kampungbandan tahun 2020

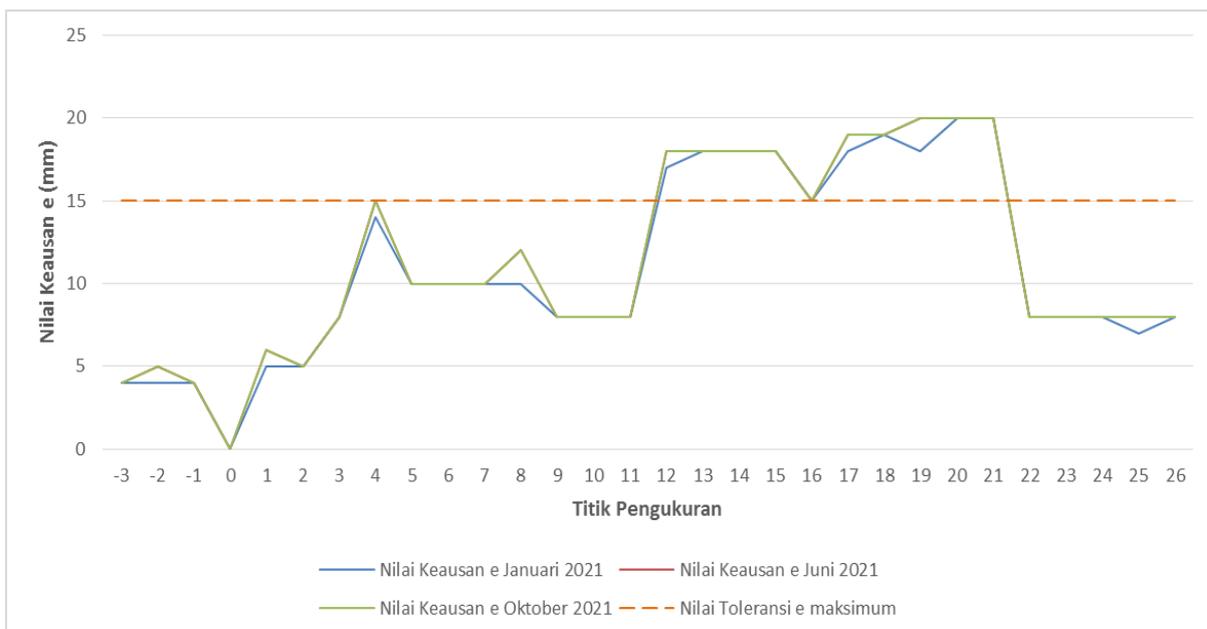
Sama halnya dengan hasil pengukuran keausan kepala rel (e) di tahun 2020, dimana hasil pengukuran keausan rel (e) di jalur II Emplasemen Stasiun Kampungbandan di tahun 2021, mulai dari titik pengukuran ke-11 sampai dengan ke-21, menunjukkan hasil pengukuran terhadap keausan kepala rel (e) ada yang telah mencapai dan ada yang telah melebihi nilai keausan maksimum dari nilai toleransi keausan rel yang diizinkan. Dan di bulan Oktober 2021 pada titik pengukuran ke-4, keausan kepala rel (e) telah mencapai nilai maksimum.

**Gambar 7.** Hasil pengukuran keausan sisi kepala rel (e) di jalur II Emplasemen Stasiun Kampungbandan tahun 2021

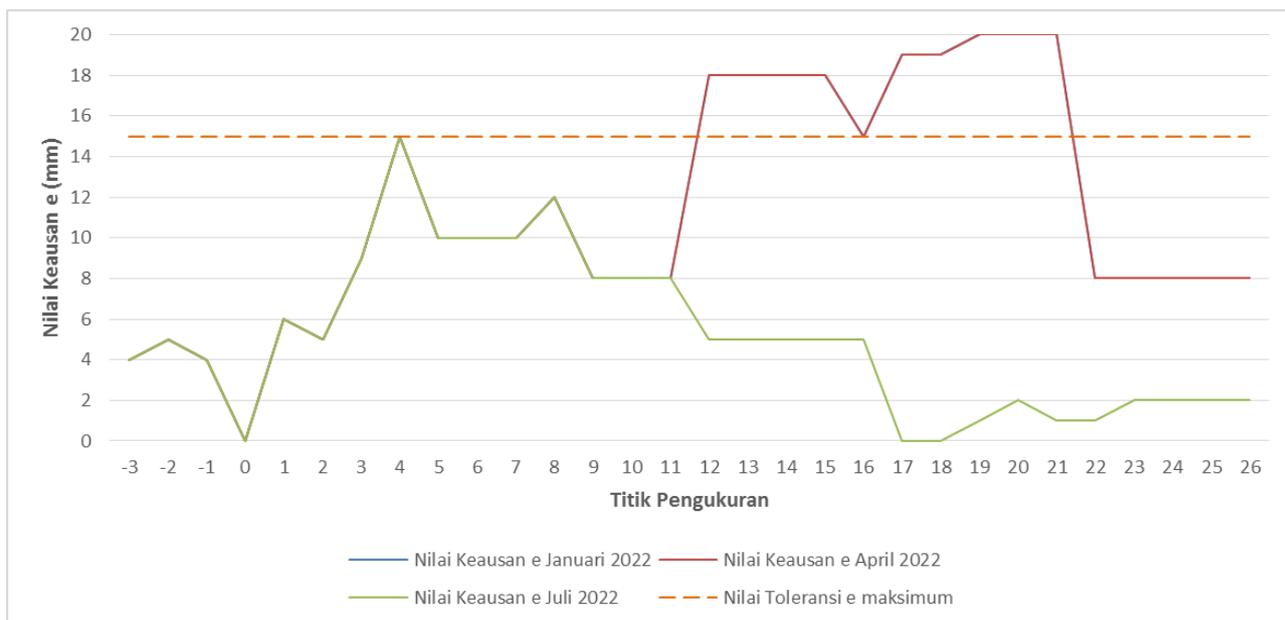
Di bulan Januari dan April 2022, hasil pengukuran keausan rel (e) di jalur II Emplasemen Stasiun Kampungbandan masih mirip dengan hasil pengukuran keausan kepala rel (e) di tahun 2020 dan 2021, dimana mulai dari titik pengukuran ke-4, titik pengukuran ke-11 sampai dengan ke-21, menunjukkan hasil pengukuran keausan kepala rel (e) ada yang telah mencapai dan ada yang telah melebihi nilai keausan maksimum dari nilai toleransi keausan rel yang diizinkan. Sedangkan di bulan Juli pada titik pengukuran ke-11 sampai dengan ke-21, keausan kepala rel (e) masih dibawah nilai toleransi keausan rel yang diizinkan dan hanya pada titik pengukuran ke-4 yang telah mencapai nilai keausan maksimum.

**Gambar 8.** Hasil pengukuran keausan sisi kepala rel (e) di jalur II Emplasemen Stasiun Kampungbandan tahun 2022

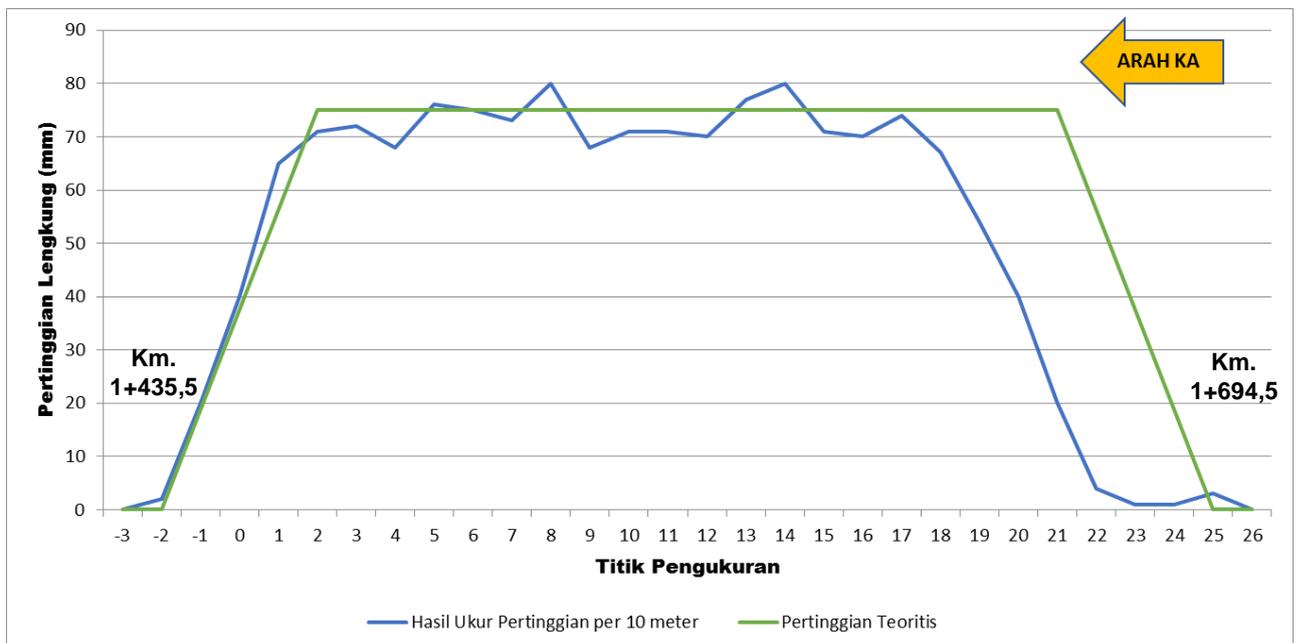
**Gambar 9.** Hasil ukur pertinggian pada bulan Oktober 2022 dari lengkung nomor 24A di Emplasemen Stasiun Kampungbandan

Berdasarkan grafik pemeriksaan pertinggian lengkung di atas diketahui terdapat deviasi pertinggian lengkung yang cukup signifikan pada rel luar di daerah lengkung peralihan yang dimulai dari Km. 1+694,5 sampai dengan daerah busur lengkung dari arah perjalanan kereta api.

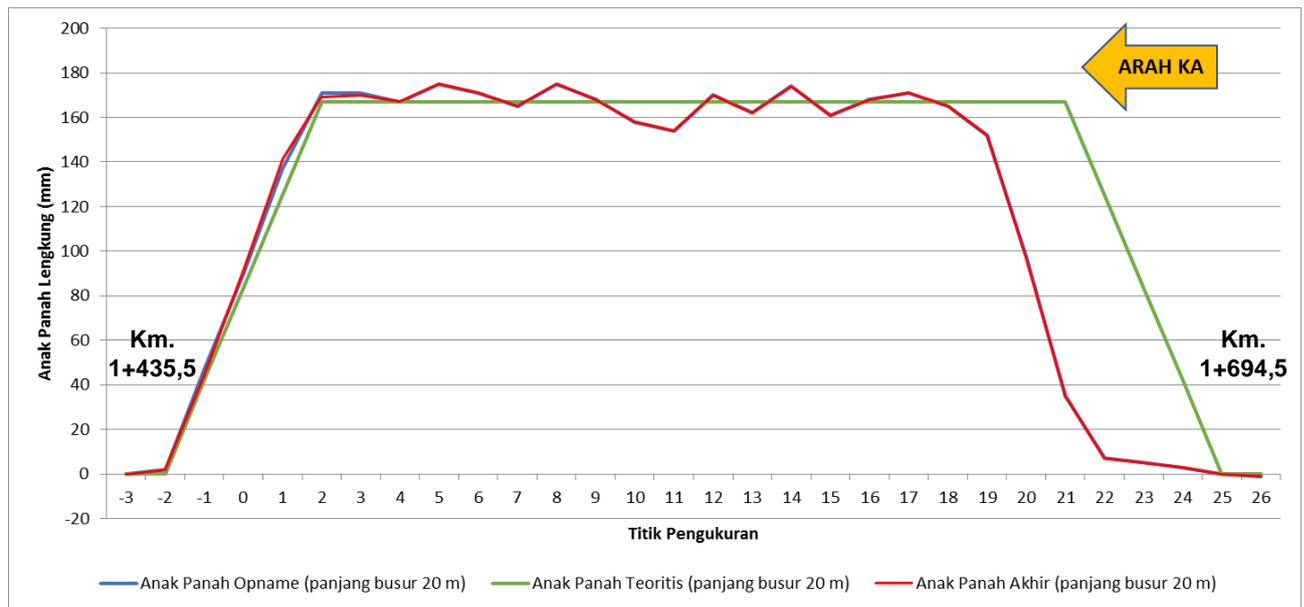
**Gambar 10.** Hasil ukur Anak Panah pada bulan Oktober 2022 dari lengkung nomor 24A di Emplasemen Stasiun Kampungbandan

Berdasarkan grafik pemeriksaan pada anak panah lengkung di atas diketahui terdapat pergeseran geometri anak panah lengkung yang cukup signifikan pada rel luar di daerah lengkung peralihan yang dimulai dari Km. 1+694,5 sampai dengan daerah awal busur lengkung dari arah perjalanan kereta api. Dimana hasil perbaikan geseran geometri anak panah lengkung tidak banyak merubah posisi anak panah lengkung saat pemeriksaan.

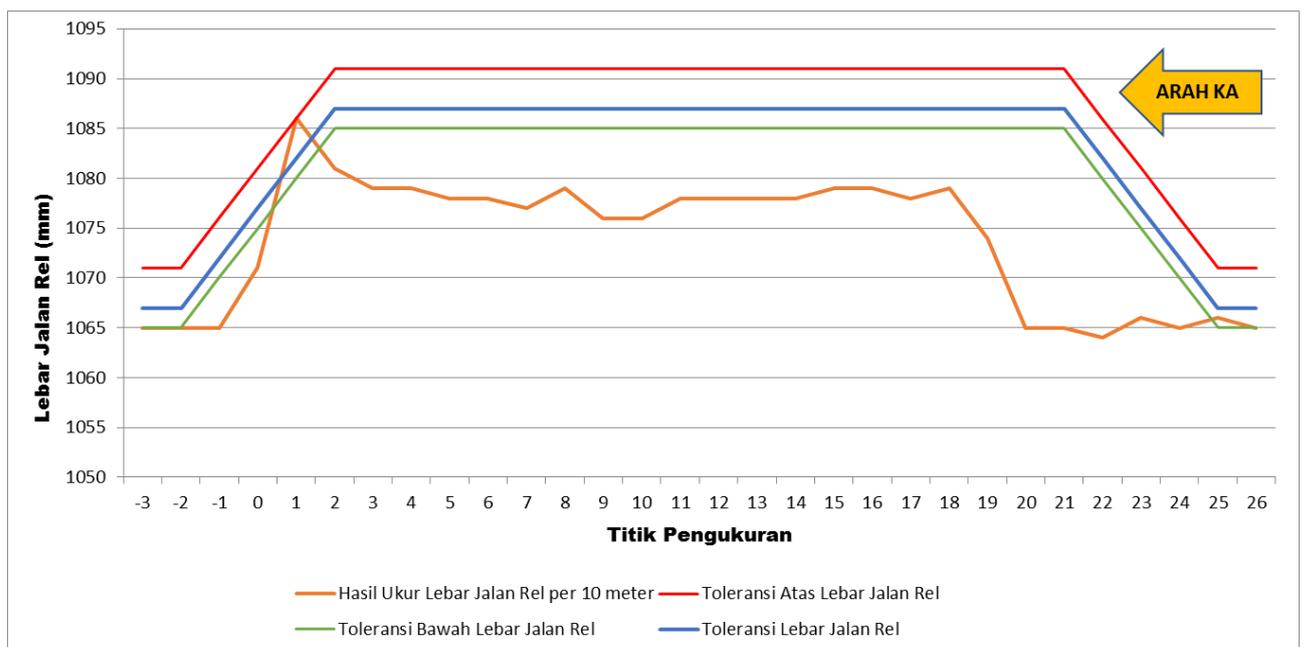
**Gambar 11.** Hasil ukur lebar jalan rel pada bulan Oktober 2022 dari lengkung nomor 24A di Emplasemen Stasiun Kampungbandan

Berdasarkan grafik pemeriksaan lebar jalan rel lengkung di atas diketahui hampir seluruh lebar jalan rel di lengkung nomor 24A berada di bawah toleransi pelebaran jalan rel untuk radius lengkung  $100 < R \leq 350$ , dengan pelebaran 20 milimeter dan toleransi lebar jalan rel yang dapat diterima adalah +4 milimeter dan -2 milimeter untuk jalan rel yang telah dioperasikan dengan standar lebar jalan rel 1067 milimeter [3].

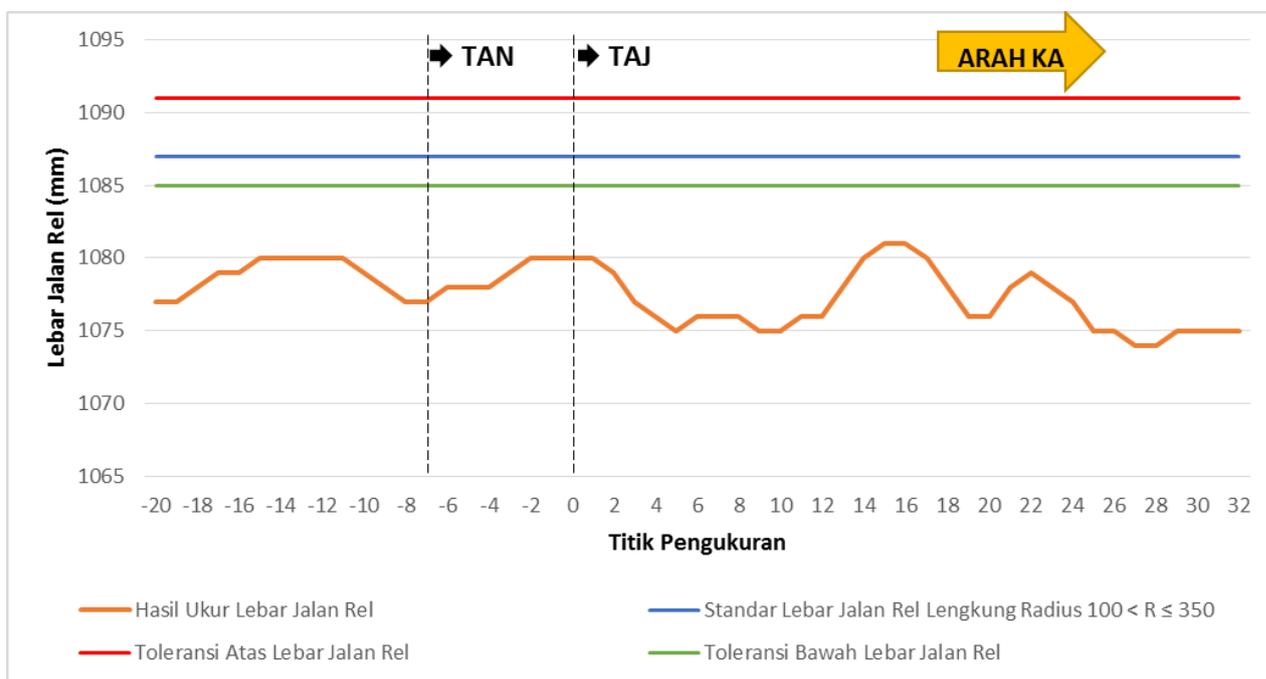
**Gambar 12.** Hasil ukur lebar jalan rel di sekitar area anjlokan kereta api

Toleransi pengukuran lebar jalan rel yang digunakan sama dengan toleransi ukuran lebar jalan rel di lengkung nomor 24A, karena lokasi anjlokan berada di lengkung ini. Dari hasil pengukuran diketahui lebar jalan rel di sekitar area anjlokan kereta api di bawah toleransi pelebaran jalan rel yang diizinkan.

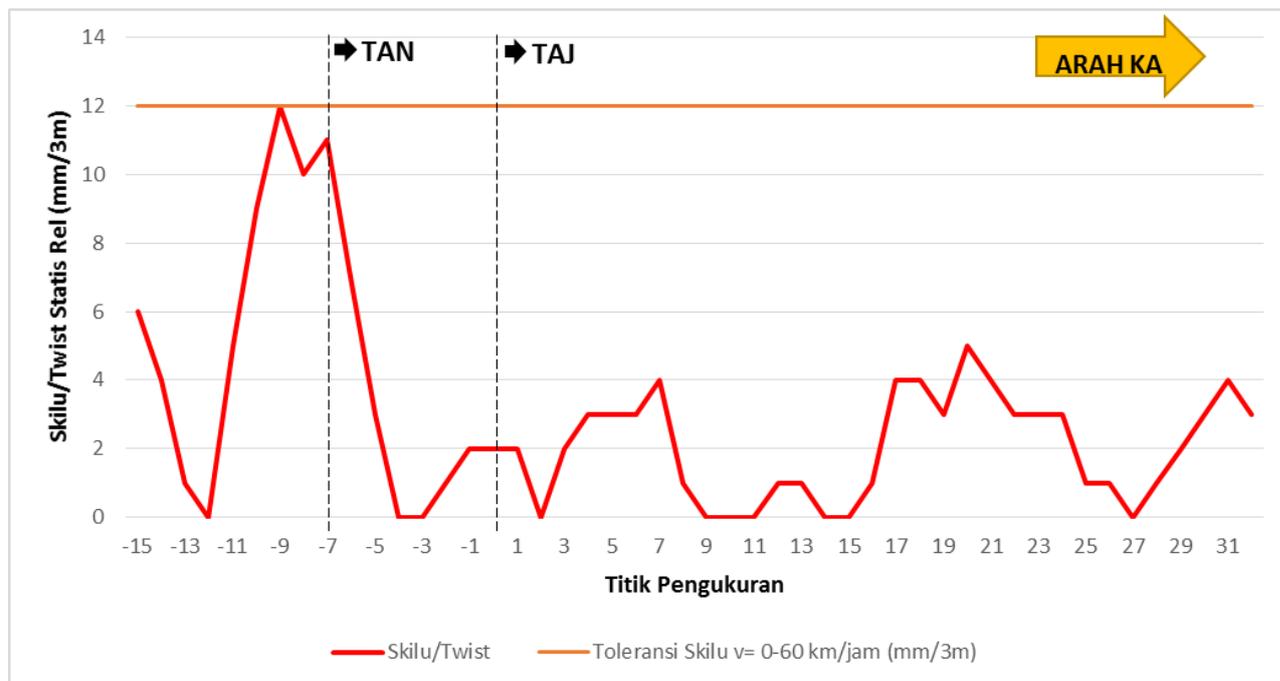
**Gambar 13.** Hasil ukur skilu statis jalan rel di sekitar area anjlokkan kereta api

Berdasarkan grafik hasil pengukuran skilu statis jalan rel di atas, diketahui nilai skilu statis di posisi TAN adalah 11 milimeter/3 meter dan di posisi TAJ adalah 2 milimeter/3 meter.

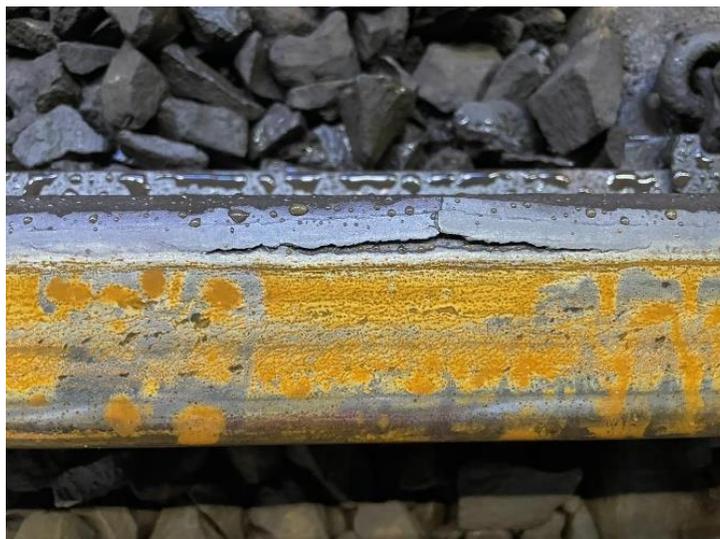
Pada lokasi yang sama juga ditemukan adanya cacat *Rolling Contact Fatigue* (RCF) berupa retak memanjang searah longitudinal jalan rel pada permukaan kepala rel (sub surface crack).

**Gambar 15.** Posisi retak RCF di jalur II Emplasemen Stasiun Kampungbandan

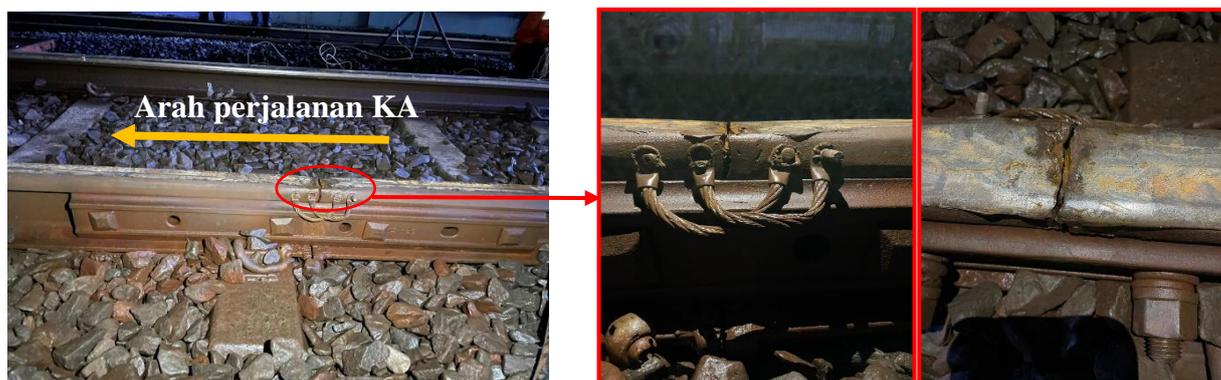
Di jalur II Emplasemen Stasiun Kampung Bandan tepatnya di lengkung Nomor 24A sebelum posisi TAN, ditemukan kerusakan di sambungan jalan rel atau *dip joint* yang menunjukkan terjadinya deformasi plastis karena beban impak dan dinamik antara roda dengan rel di kedua ujung kepala rel (rail head batter). Selain itu, di sambungan rel hanya terdapat 4 (empat) baut yang terpasang di pelat sambung dari yang seharusnya terpasang 6 (enam) baut. Kondisi tersebut dapat dilihat pada gambar 16.

**Gambar 16.** Dip joint pada sambungan yang berada di jalur II Emplasemen Stasiun Kampungbandan

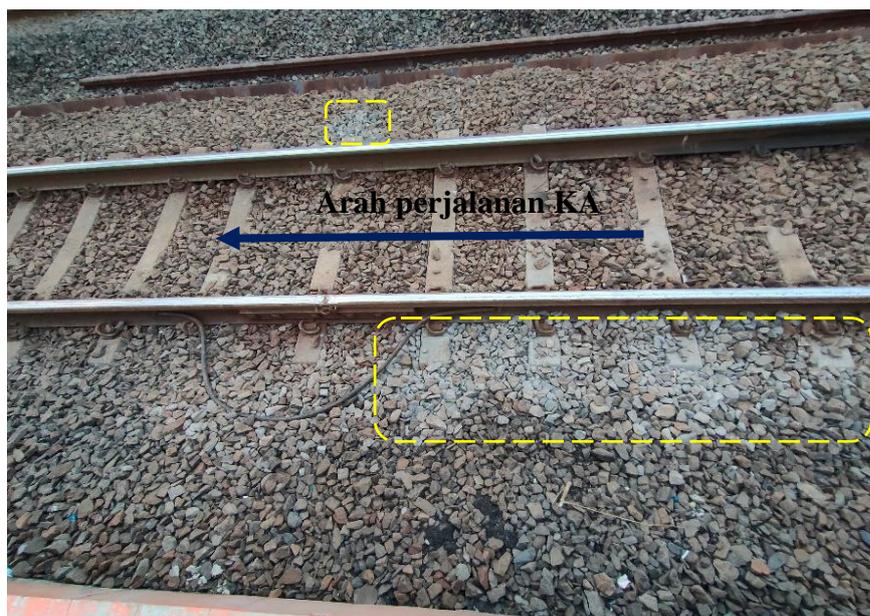
Di posisi sambungan ini ditemukan adanya kondisi struktur ballast yang mulai terkikis di sekitar bantalan dekat sambungan rel yang ditandai dengan warna ballast yang memutih (*white spot*) dan merupakan tanda dari distribusi beban pada ballast telah melebihi kapasitas struktur ballast dalam menerima beban sehingga batu ballast terkikis (*wear*), yang ditunjukkan pada gambar 17. Selain itu, berdasarkan informasi yang diperoleh dari pihak penyelenggara prasarana perkeretaapian saat investigasi dilakukan, diketahui bahwa pihak penyelenggara prasarana perkeretaapian belum memiliki rencana untuk melakukan pemeriksaan terhadap kemampuan daya dukung lapisan konstruksi jalan rel bagian bawah (lapisan subgrade dan lapisan tanah dasar) di Emplasemen Stasiun Kampungbandan, dimana diketahui kondisi ketebalan dari lapisan struktur ballast di emplasemen ini telah mengalami penambahan ketebalan ballast yang cukup signifikan karena adanya riwayat penambahan ballast yang berulang ketika permukaan jalan rel mengalami penurunan, sehingga menyebabkan dilakukannya modifikasi terhadap tinggi dari tiang LAA yang dinaikan  $\pm 1$  meter.

**Gambar 17.** *White spot* pada struktur ballast di sambungan yang berada di jalur II Emplasemen Stasiun Kampungbandan

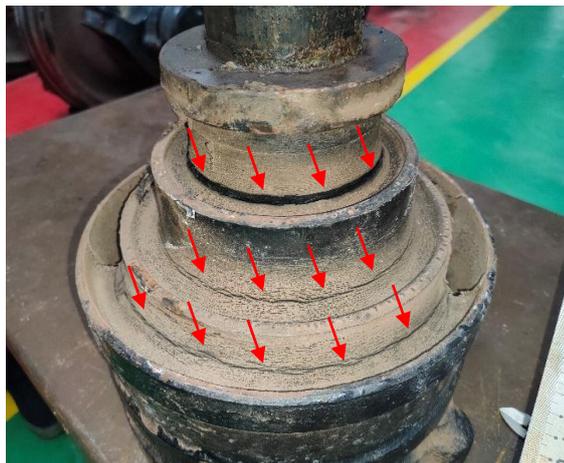
Dari hasil pemeriksaan kondisi fisik kereta K1 1 82 20 (202-117) setelah terjadinya kecelakaan anjlok KA D1/5144C, diketahui kondisi permukaan dari pegas primer pada bogie kereta yang menggunakan tipe pegas *conical rubber bonded spring*, material karetinya sudah getas dan terlihat terjadi retakan di sekeliling lingkaran area permukaan pegas yang ditunjukkan pada gambar di bawah ini.

**Gambar 18.** Kondisi pegas primer bogie tipe *rubber conical spring* yang mengalami retak di sekeliling lingkaran area permukaan pegas

Kondisi getas akibat *aging* yang terjadi pada komponen pegas primer yang terbuat dari karet menyebabkan bertambahnya nilai kekakuan pegas pada arah vertikal, lateral dan longitudinal. Meningkatnya kekakuan pegas arah longitudinal berbanding lurus terhadap meningkatnya sudut serang pada flens roda ketika kereta melewati lengkung jalan rel dengan radius kecil, dimana semakin besar sudut serang yang terjadi pada flens roda menyebabkan gaya lateral roda yang terjadi juga meningkat yang pada akhirnya dapat mempercepat laju keausan rel karena interaksi antara flens roda dengan kepala rel menjadi lebih sering.

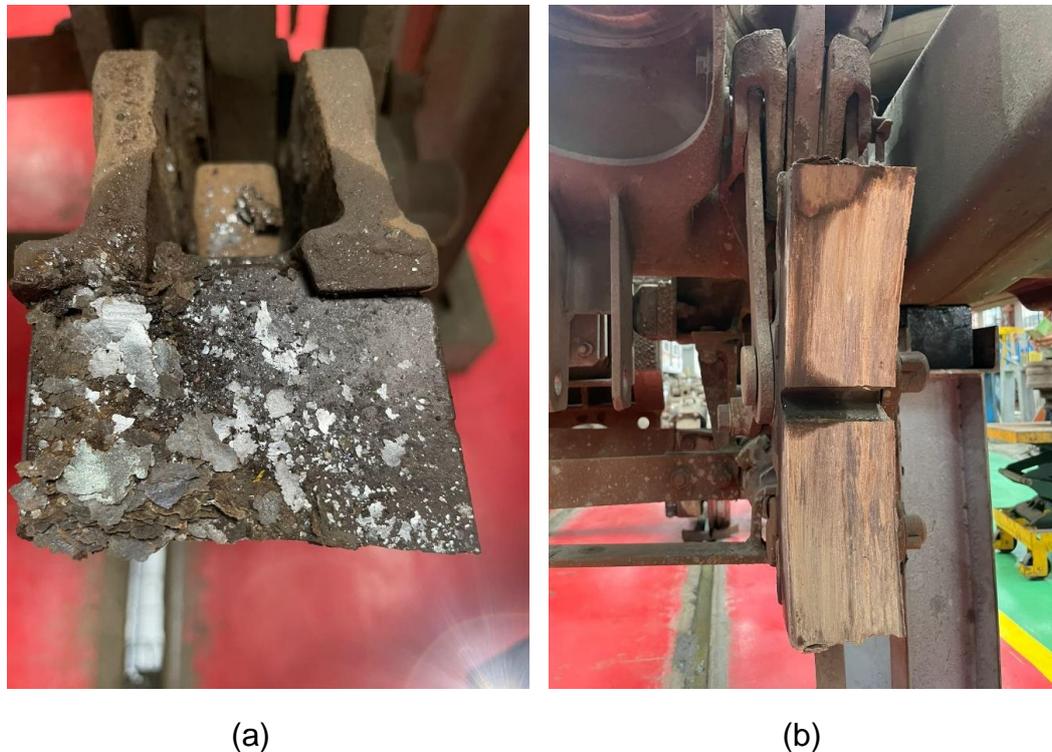
Dan hasil pemeriksaan komponen *brake block* dari bogie kereta K1 1 82 21 (203-117), diketahui di komponen *brake block* terdapat kumpulan serpihan logam dari roda dan terlihat tanda kontak gesekan yang tinggi pada bidang permukaan gesek antara komponen *brake block* dengan permukaan tapak roda yang ditunjukkan pada gambar di bawah ini.

**Gambar 19.** (a) Serpihan logam roda yang menempel pada komponen brake block  
(b) Tanda kontak gesekan yang tinggi pada bidang permukaan gesek antara komponen brake block dengan permukaan tapak roda

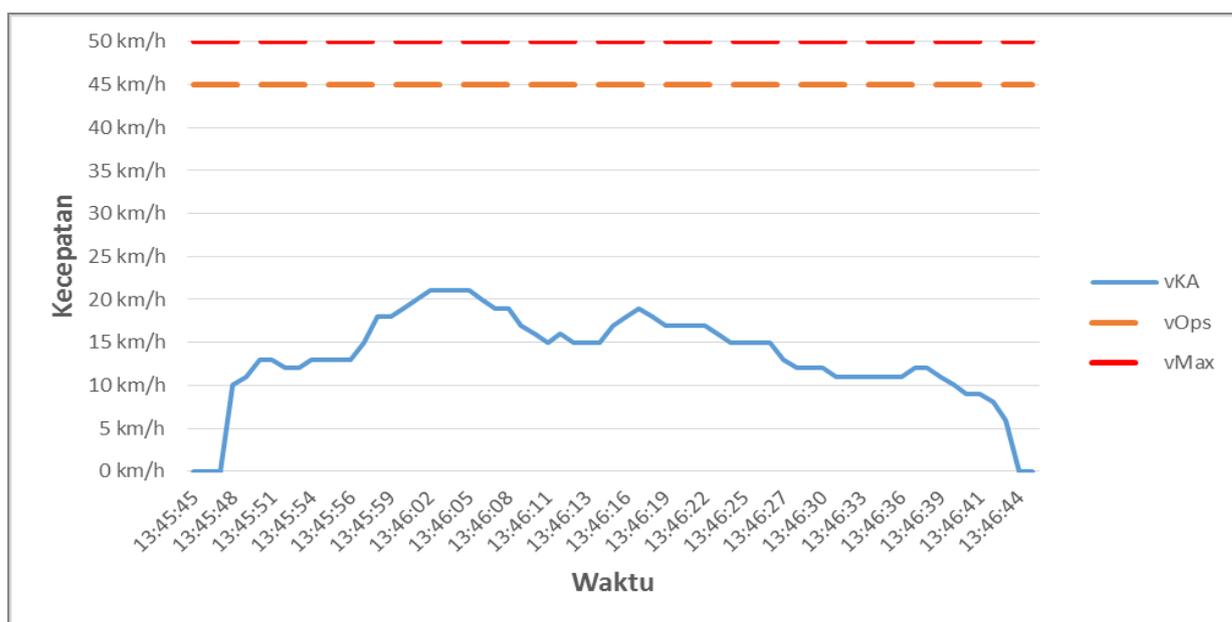
Data operasi KA D1/5144C pada tanggal 26 November 2022, diperoleh berdasarkan hasil unduhan rekaman dari alat Global Positioning System (GPS) yang diperoleh oleh tim investigasi setelah terjadinya kecelakaan anjlokkan KA D1/5144C di Emplasemen Stasiun Kampungbandan. Parameter data operasi yang dimuat oleh alat ini berupa data waktu, kecepatan dan koordinat lokasi dari *trainset* 203JR2 atau KA D1/5144C. Parameter data yang ditampilkan dimulai dari jam 13:45:45 – 13:46:45 (1 menit) yang merupakan sampel data yang mewakili informasi rentang waktu dari operasi kereta api sebelum terjadinya kecelakaan anjlokkan mulai dari kereta api berhenti di Stasiun Kampungbandan, saat kereta berangkat dari Stasiun kampungbandan sampai dengan terjadinya kecelakaan anjlokkan (seluruh rangkaian kereta api berhenti). Di Emplasemen Stasiun Kampungbandan, sesuai dengan informasi pada tabel kereta api O.100 dari KA D1/5144C diketahui kecepatan operasional kereta api sebesar 40 km/jam dan kecepatan maksimum kereta api sebesar 50 km/jam, seperti yang ditunjukkan pada gambar di bawah ini.

**Gambar 20.** Grafik kecepatan dari KA D1/5144C pada tanggal 26 November 2022 dari jam 13:45:45 – 13:46:45 WIB, berdasarkan hasil unduhan GPS *trainset* 203JR2
