**KOMITE NASIONAL KESELAMATAN TRANSPORTASI
REPUBLIK INDONESIA**

PRELIMINARY REPORT

KNKT.23.01.01.02

**LAPORAN INVESTIGASI KECELAKAAN PERKERETAAPIAN
ANJLOKAN KA 3066A DI PETAK JALAN SUKAMENANTI-
GERUNTANG, DIVRE IV TANJUNGPINANG**

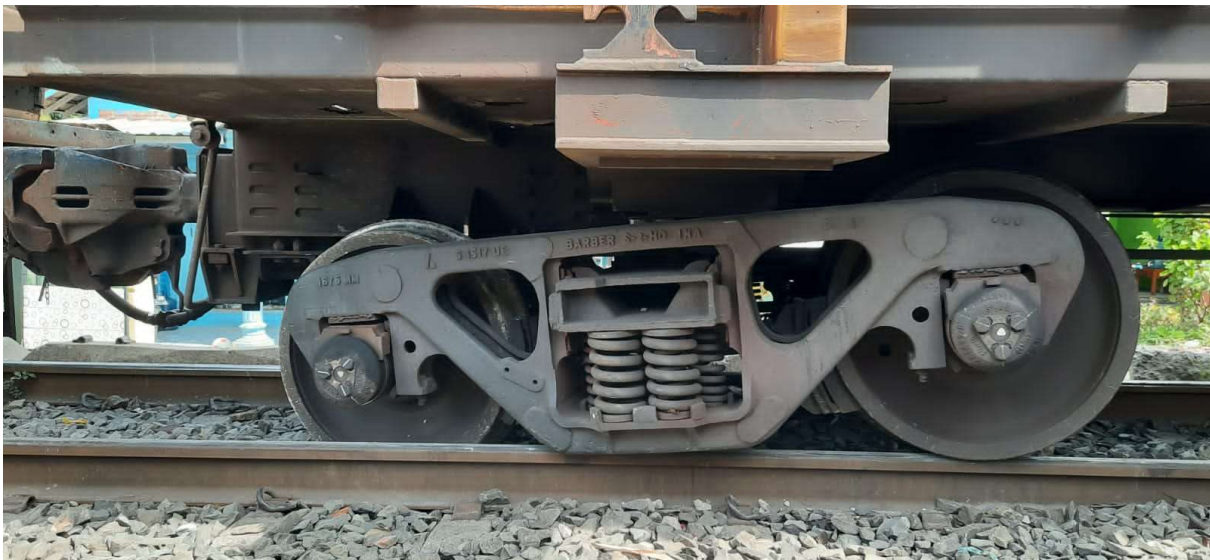
Pada tanggal 18 Januari 2023 pukul 04.05 WIB, KA 3066A berangkat dari Stasiun Tarahan. Pada pukul 04.14 WIB, KA 3066A masuk stasiun Sukamenanti dan berangkat kembali pukul 04.16 WIB. Pada pukul 04.25 WIB terdapat laporan masinis KA 3066A (stamformasi 2 lokomotif CC 205 dan 60 gerbong terbuka tanpa muatan/ kosong) bahwa rangkaian terasa berat. Pukul 04.35 WIB, KA 3066A berhenti luar biasa dan terdapat 32 GB mengalami anjlok (47 As) di Km 5+000 petak jalan Sukamenanti (Skn) – Geruntang (Gr).

Gambar 1. Anjlok KA 3066A di petak jalan Sukamenanti – Geruntang, Divre IV Tanjungkarang (1)

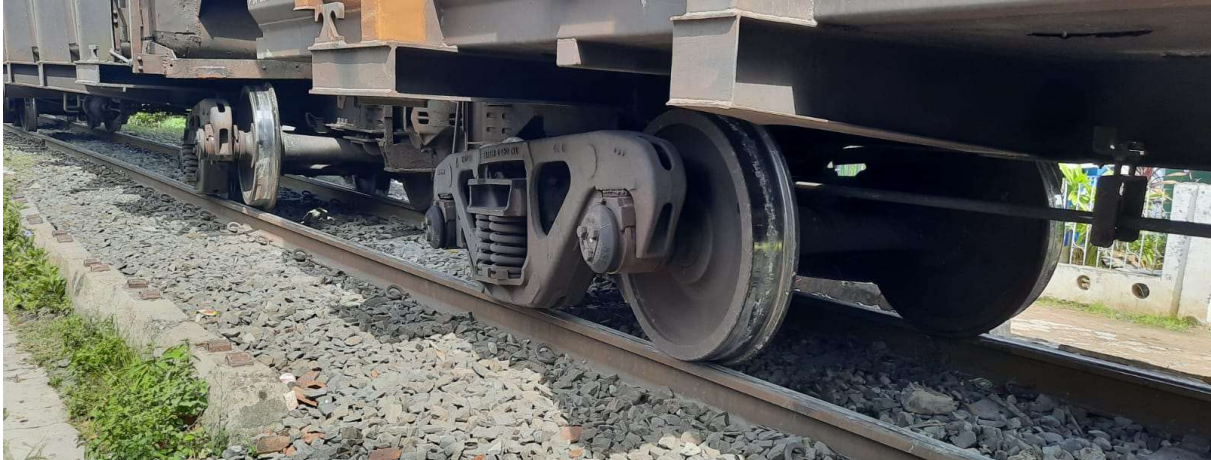
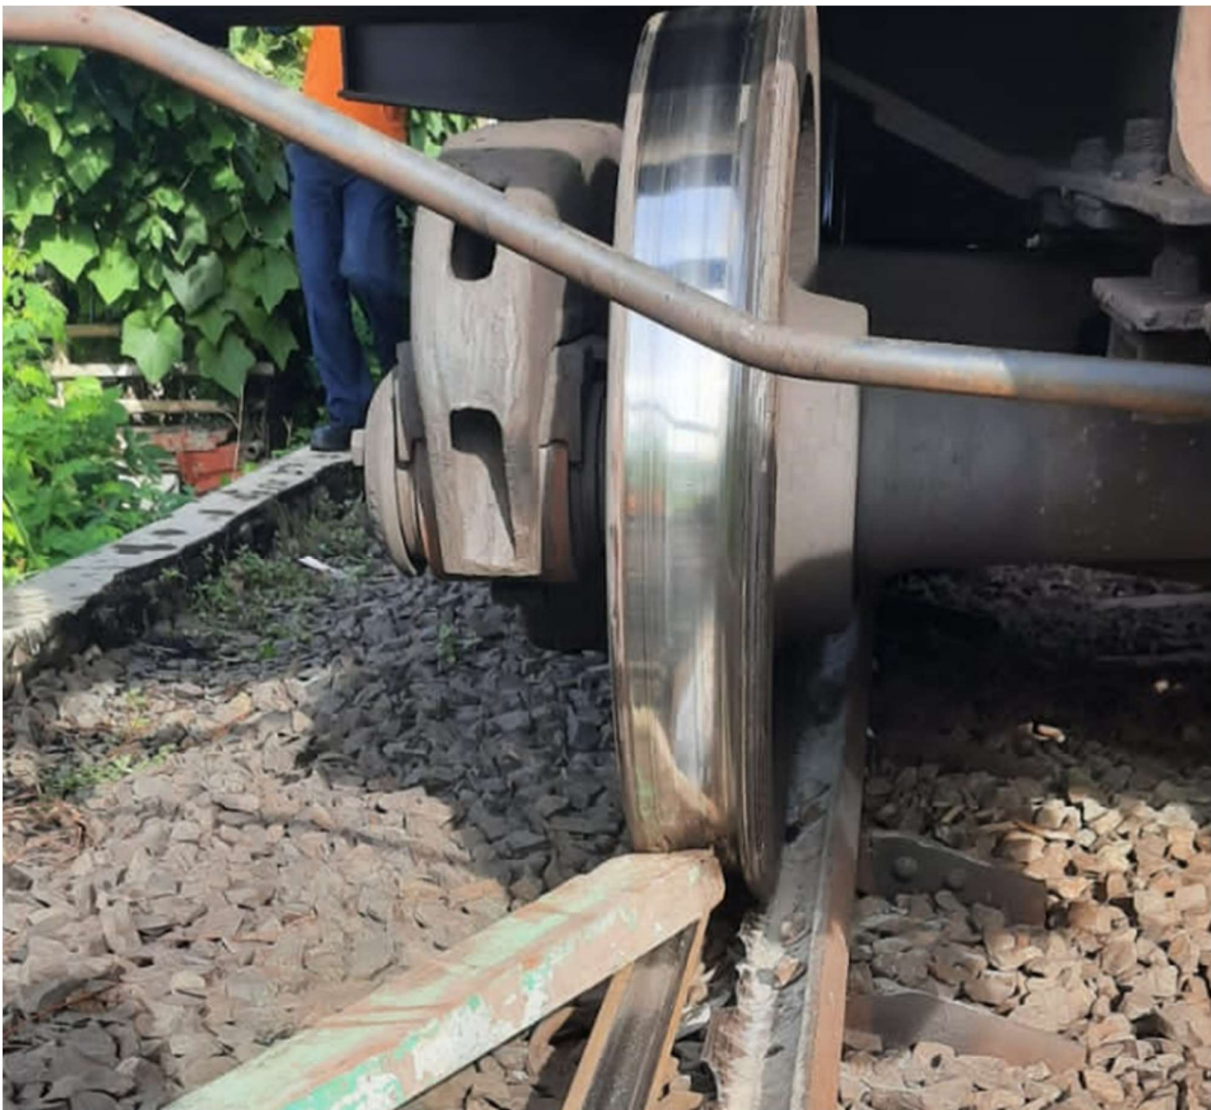
Gambar 2. Anjlokkan KA 3066A di petak jalan Sukamenanti – Geruntang, Divre IV Tanjungkarang (2)

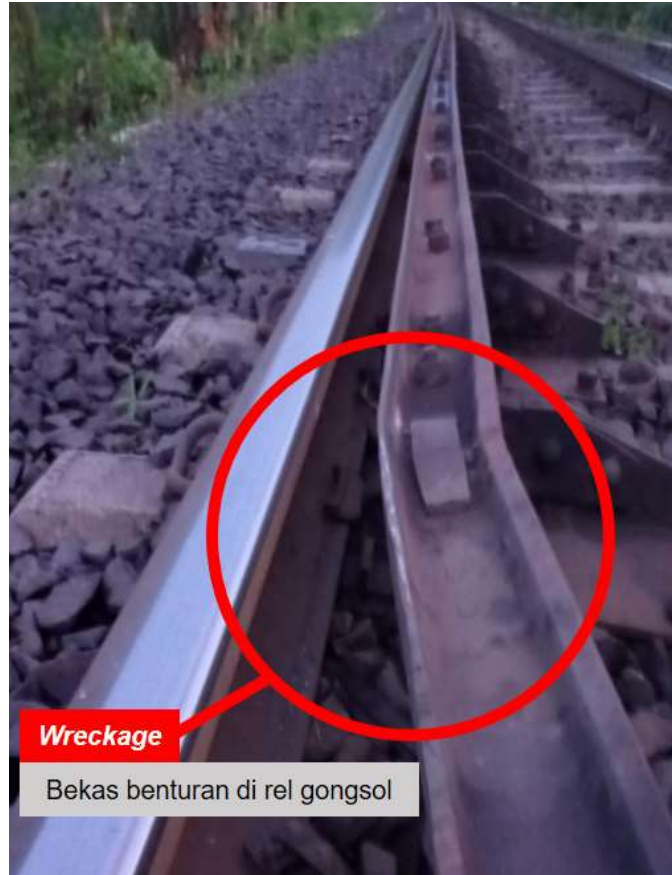
Terdapat bekas benturan di ujung rel gongsol/ rel paksa di lengkung No. 6 arah Geruntang pada petak jalan Sukamenanti – Geruntang di Km 3+853,5. Pada Km 4+270,8 terdapat TAJ (Titik Awal Jatuh) pada pada rel sebelah kanan.

Gambar 4. Tanda benturan di rel gongsol di Km 3+853,5

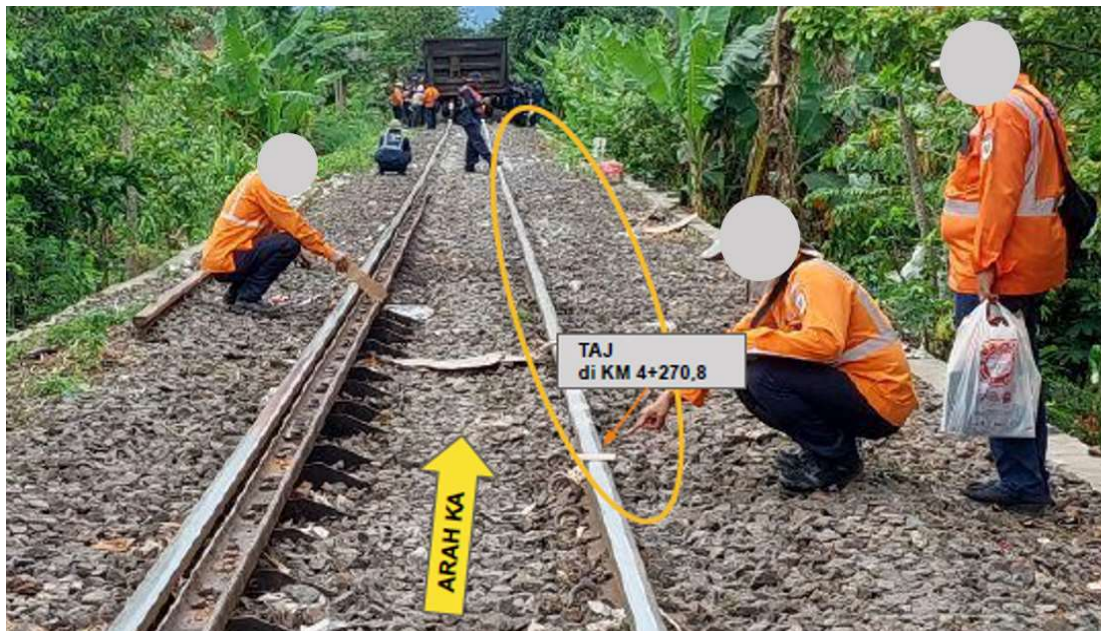
Gambar 5. TAJ (Titik Awal Jatuh) di Km 4+270,8 pada bagian rel sebelah kanan lengkung No. 6

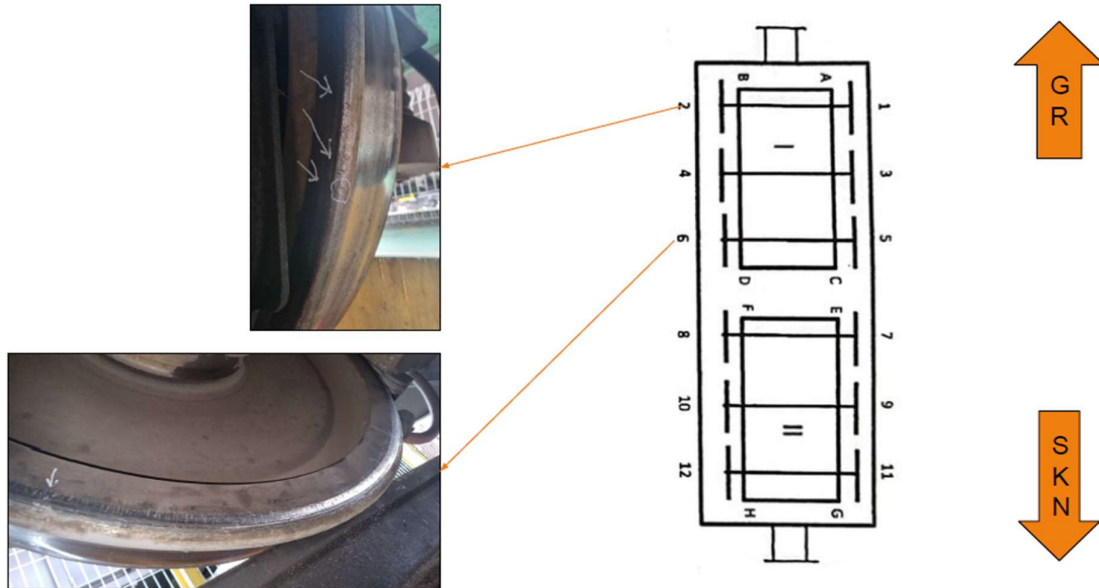
Berdasarkan hasil pemeriksaan sarana perkeretaapian terhadap lokomotif CC 205 13 38 pada tanggal 28 Januari 2023, diketahui bahwa terdapat bekas benturan di roda nomor 2 dan 6 lokomotif CC 205 13 38 (lokomotif paling depan).

Gambar 6. Bekas benturan di roda 2 dan 6 lokomotif CC 205 13 38

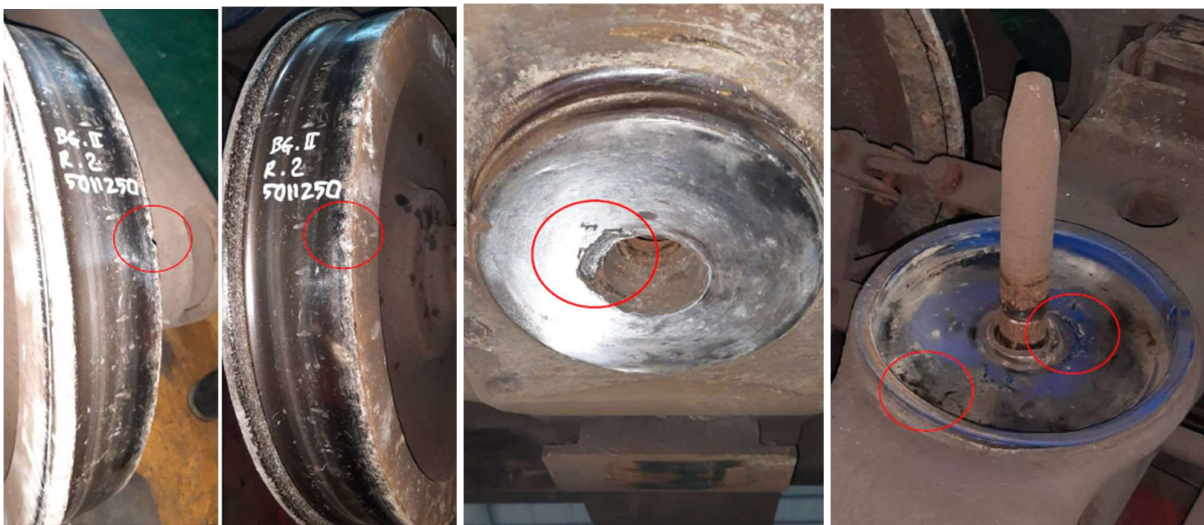
Selain lokomotif, ditemukan bekas benturan di GB 50 11 250 yang merupakan gerbong ke 1 pada roda nomor 2 dan *center pivot* pada bogie II GB 50 11 250.

a. Roda pada bogie II

b. *Center pivot* pada bogie II

Gambar 7. Bekas benturan di roda dan *center pivot* pada bogie II GB 50 11 250

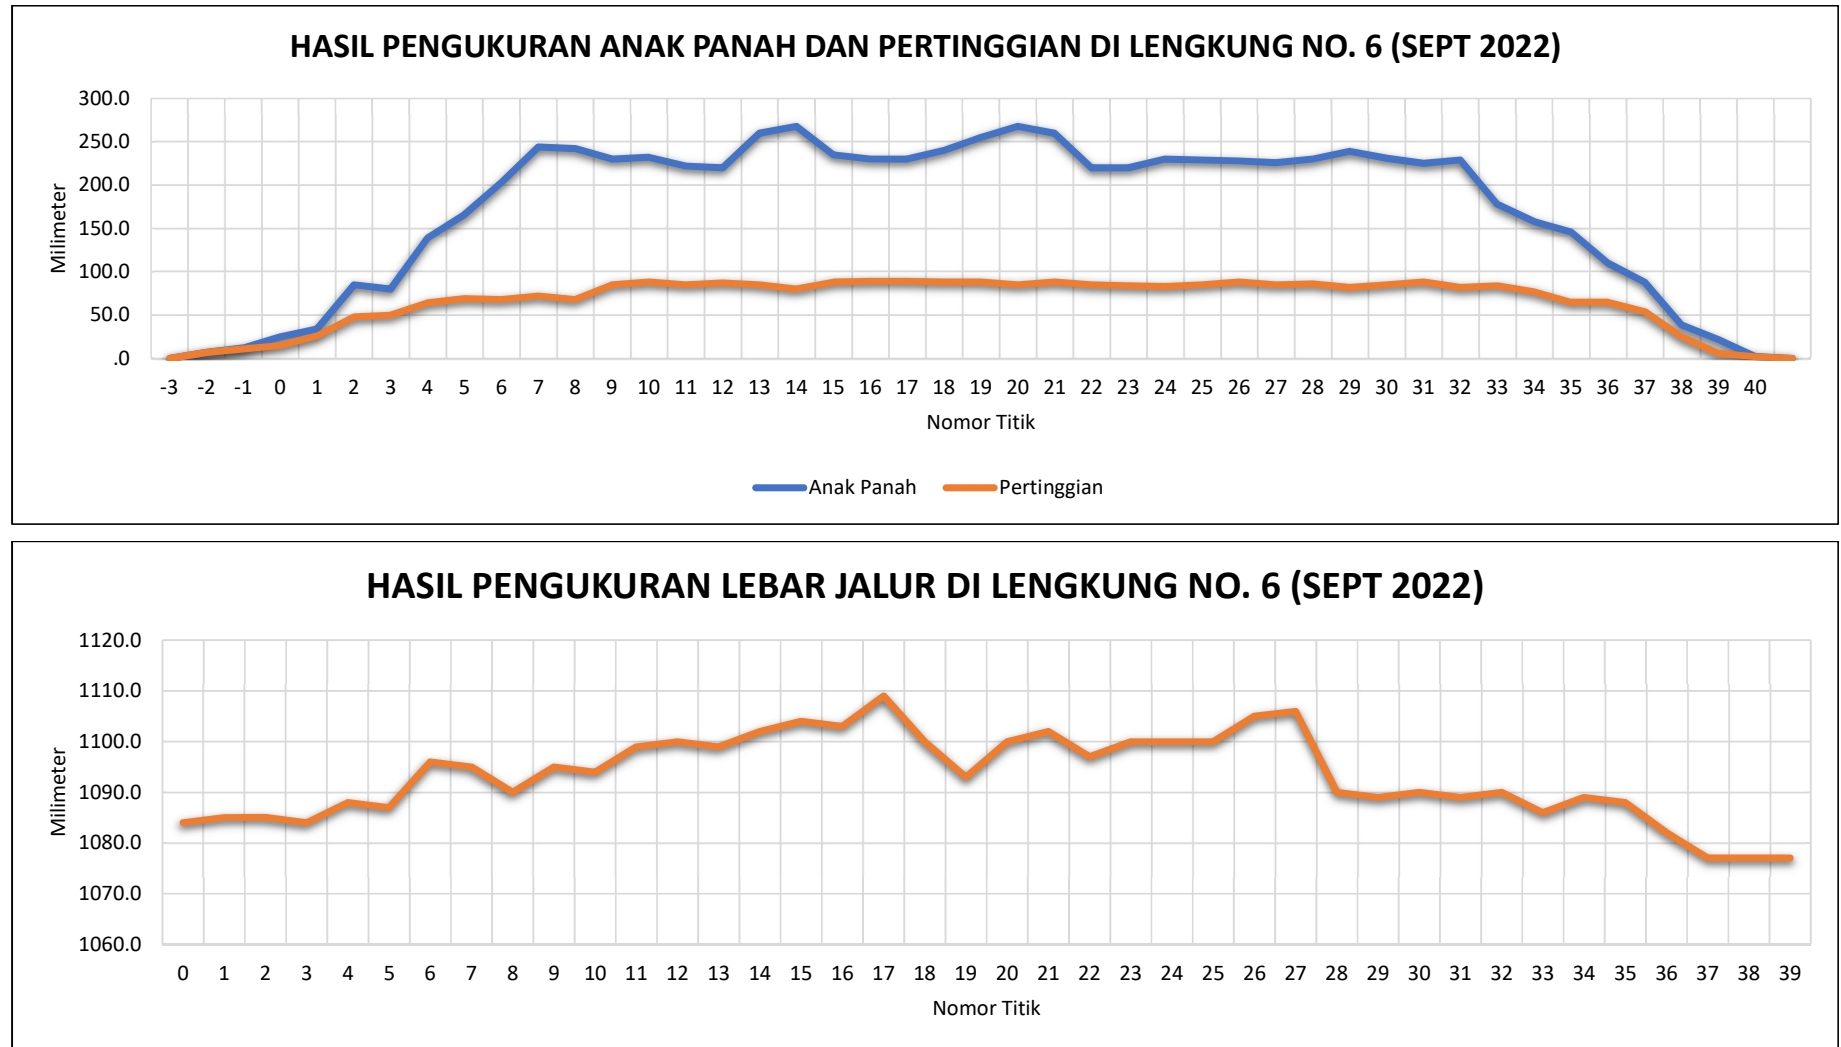
Gambar 8. Hasil pemeriksaan dan perawatan lengkung No. 6 pada bulan September 2022

Pemeriksaan dan perawatan lengkung No. 6 dilakukan terhadap anak panah, pertinggian, dan lebar jalur. Data yang didapatkan adalah pemeriksaan dan perawatan pada bulan September, Oktober, dan November 2022. Berdasarkan data yang didapatkan, dapat diketahui bahwa grafik anak panah, pertinggian, dan lebar jalur pada lengkung No. 6 adalah sangat fluktuatif, baik pada bulan September, Oktober, maupun November 2022.

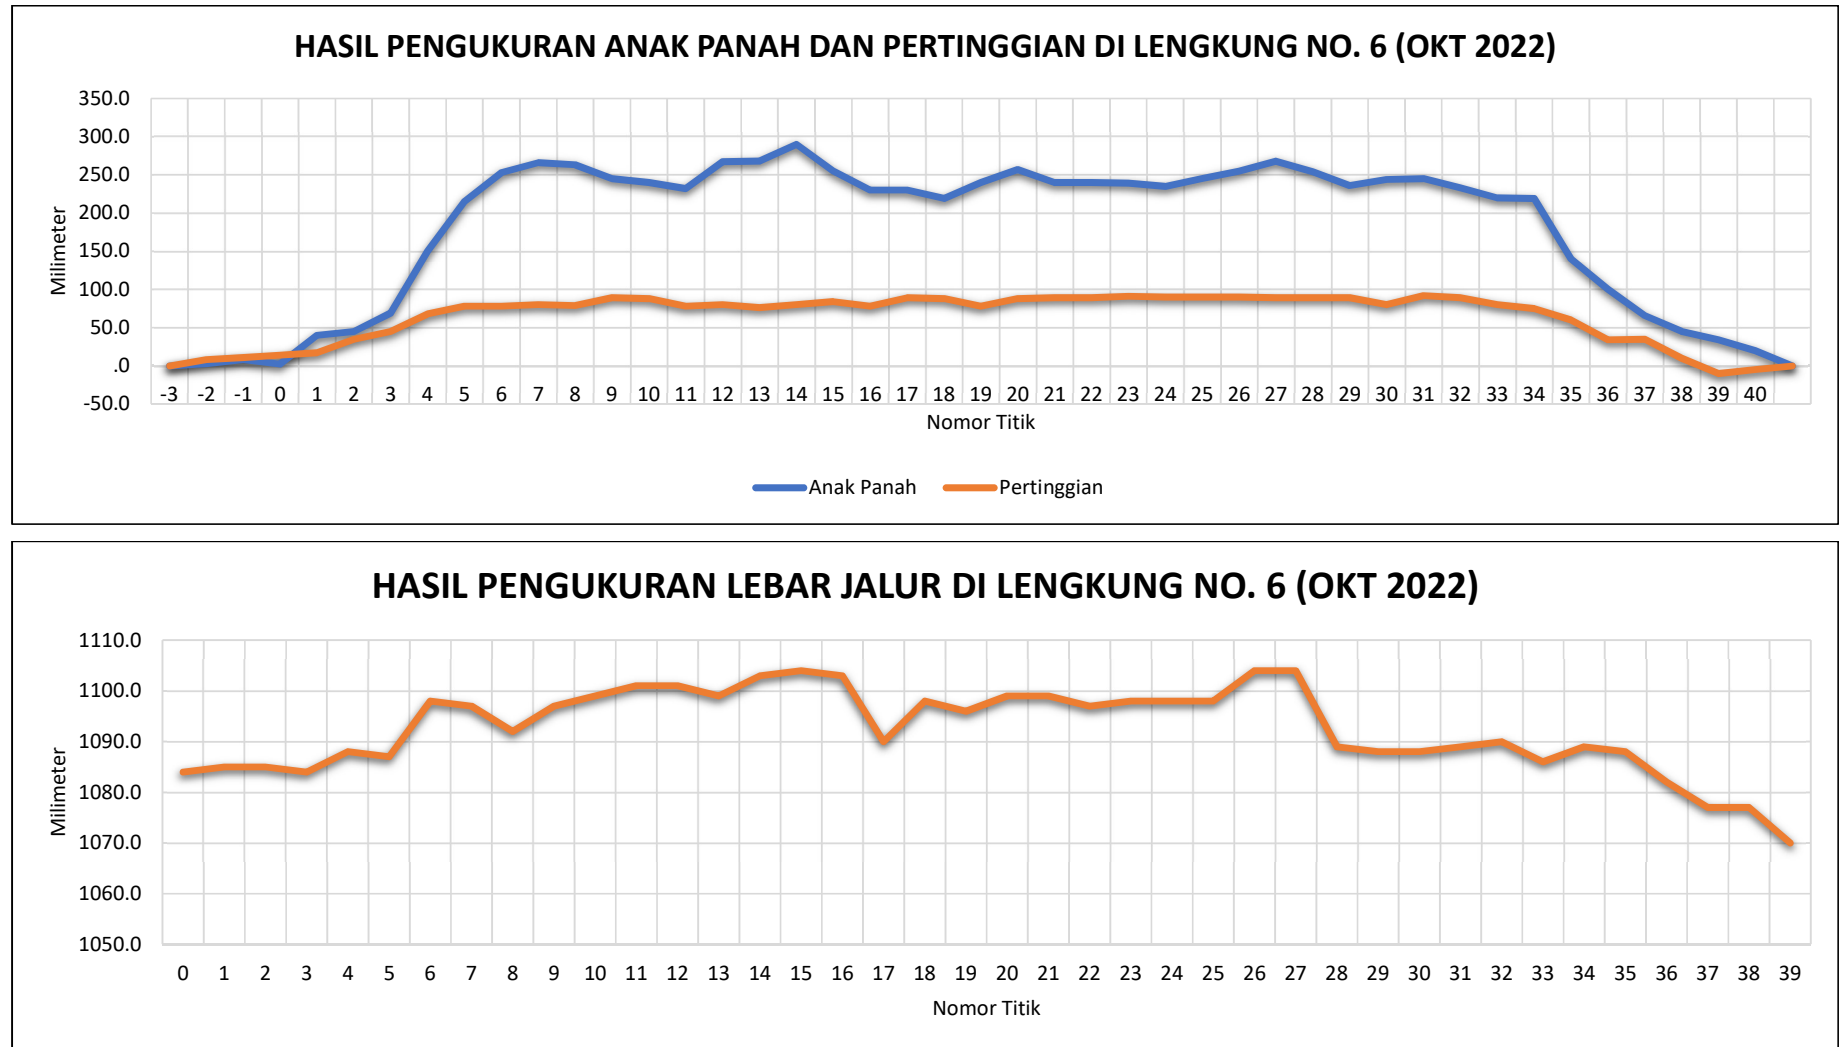
Gambar 9. Hasil pemeriksaan dan perawatan lengkung No. 6 pada bulan Oktober 2022

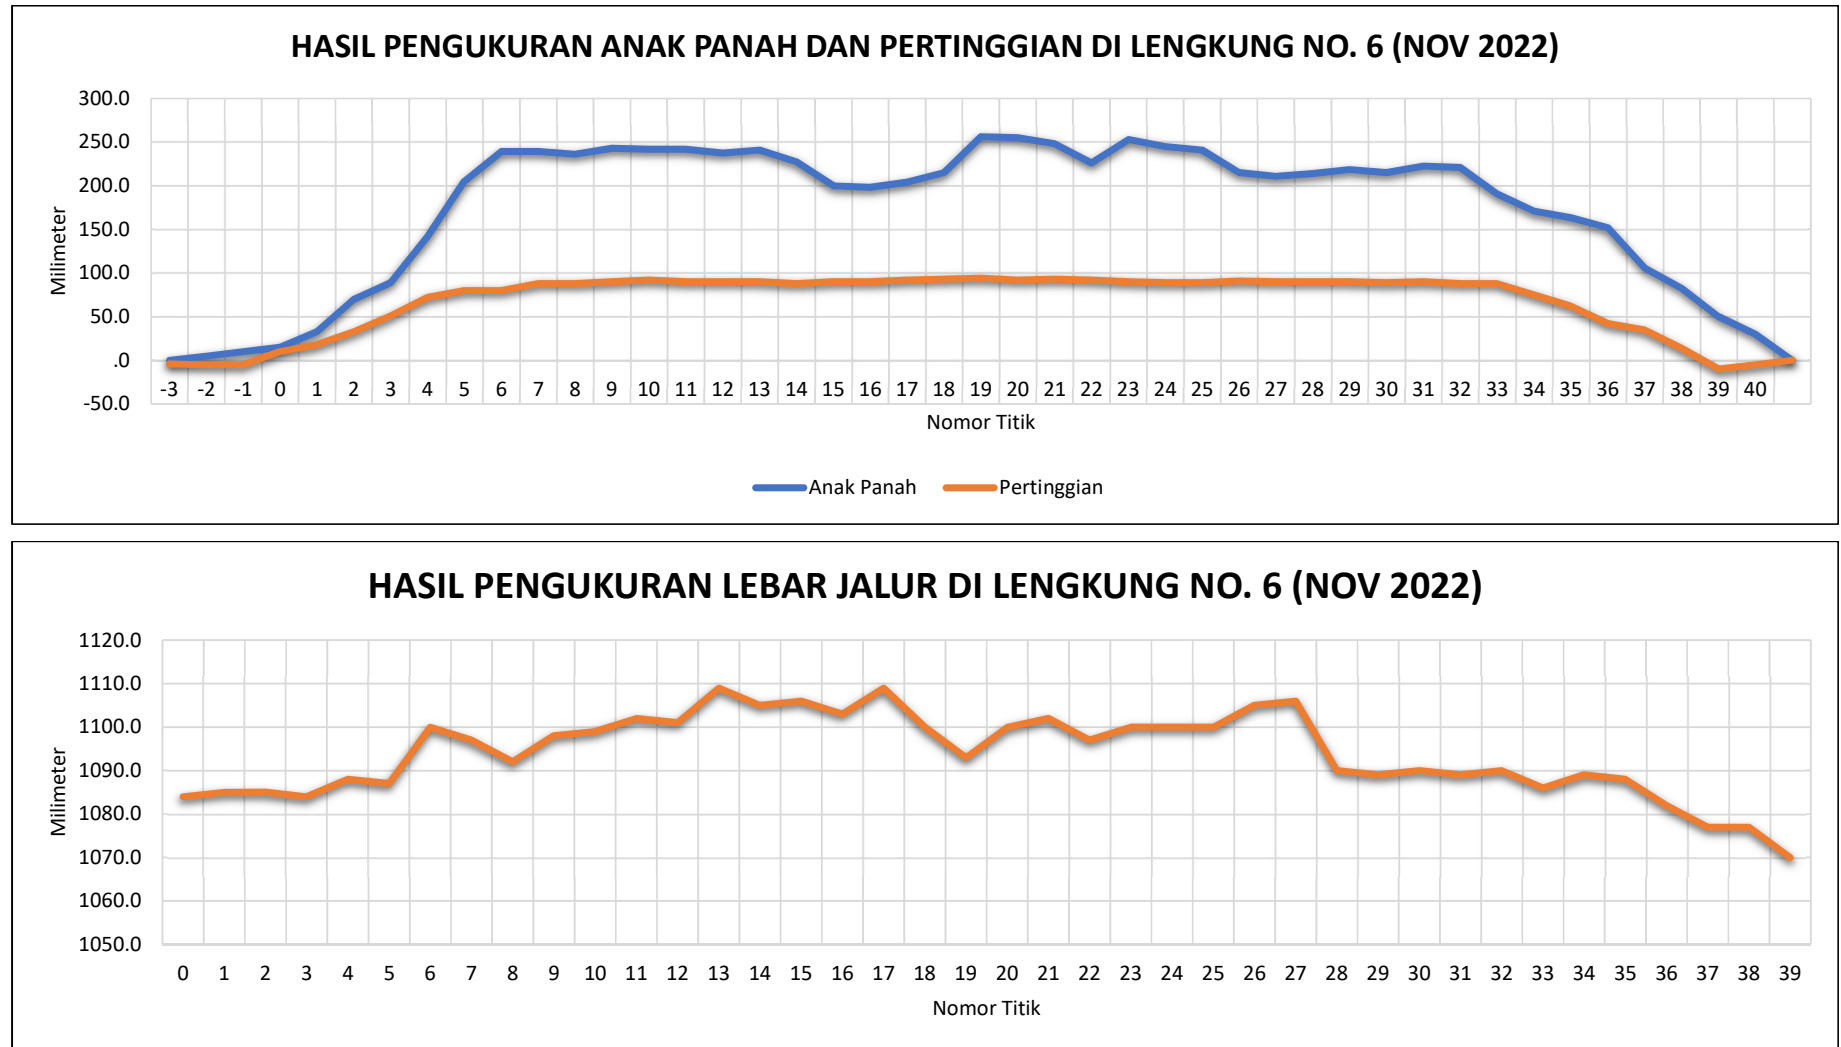
Gambar 10. Hasil pemeriksaan dan perawatan lengkung No. 6 pada bulan November 2022

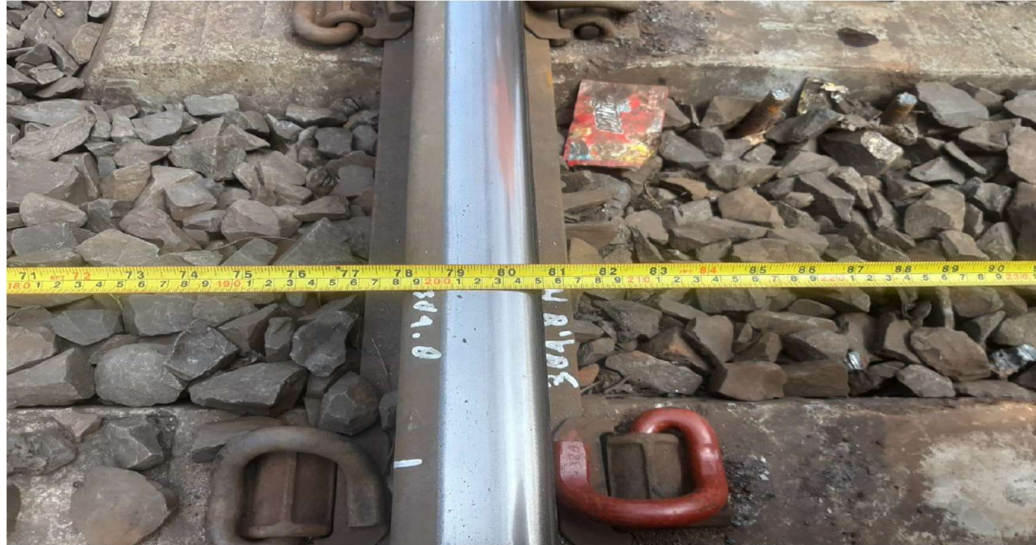
Terdapat kontak roda dan rel selebar 40 mm, dimana hal tersebut menandakan bahwa adanya pelebaran jalan rel karena kontak roda dan rel yang sangat lebar.

Gambar 11. Kontak roda dan rel selebar 40 mm

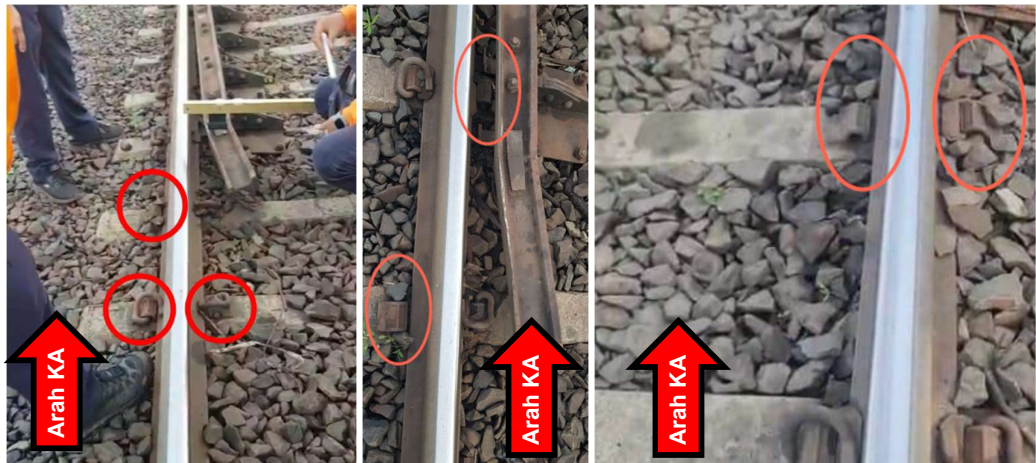
2. Komponen jalan rel yang tidak lengkap di sekitar lokasi benturan di rel gongsol
Komponen jalan rel berupa penambat dan insulator banyak tidak ditemukan di lokasi sekitar benturan di rel gongsol.

Gambar 12. Komponen jalan rel yang tidak lengkap di sekitar lokasi benturan di rel gongsol

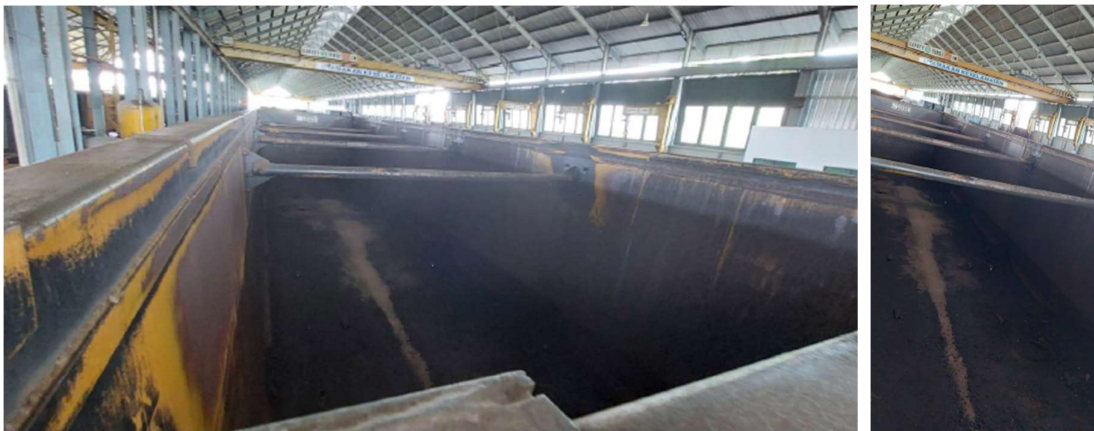
Berdasarkan data dan informasi yang telah didapatkan di lapangan pasca anjlok KA 3066A, diketahui bahwa kondisi gerbong tidak memiliki muatan dan tidak ada sisa muatan (kosong).

Gambar 13. Kondisi gerbong terbuka tanpa sisa muatan

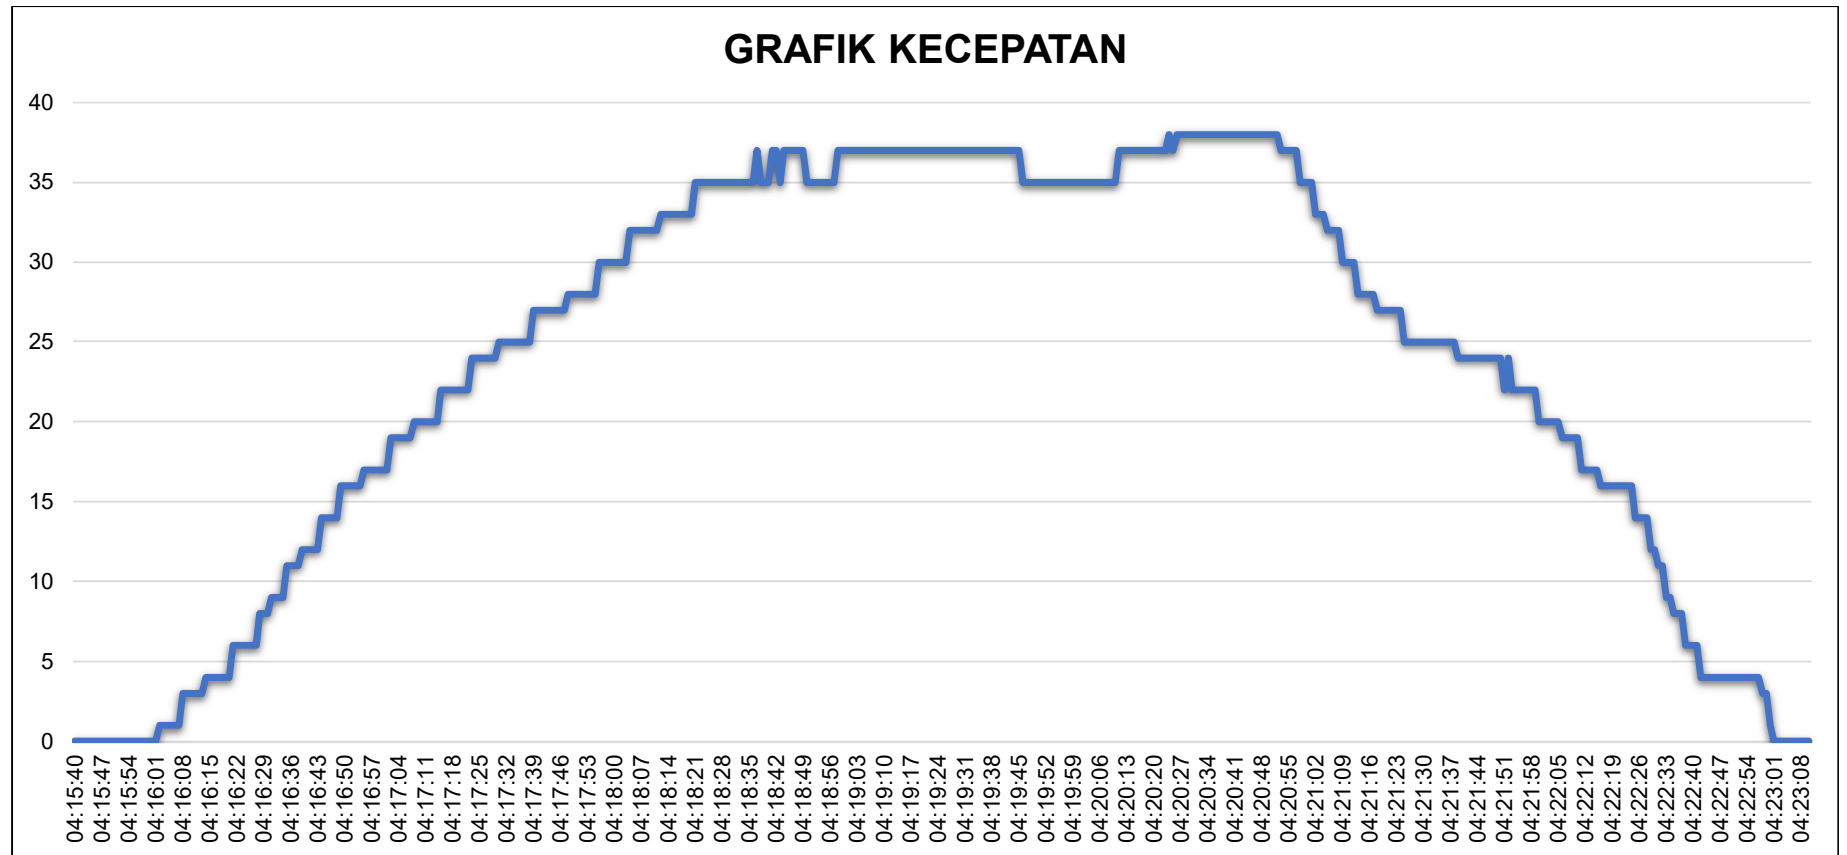
Berdasarkan data *logger* Lokomotif CC 205 didapatkan informasi terkait kecepatan operasi sampai dengan KA 3066A mengalami anjlok. Informasi kecepatan Lokomotif CC 205 dapat dilihat pada grafik di bawah ini.

Gambar 14. Grafik kecepatan KA 3066A berdasarkan data *logger* Lokomotif CC 205

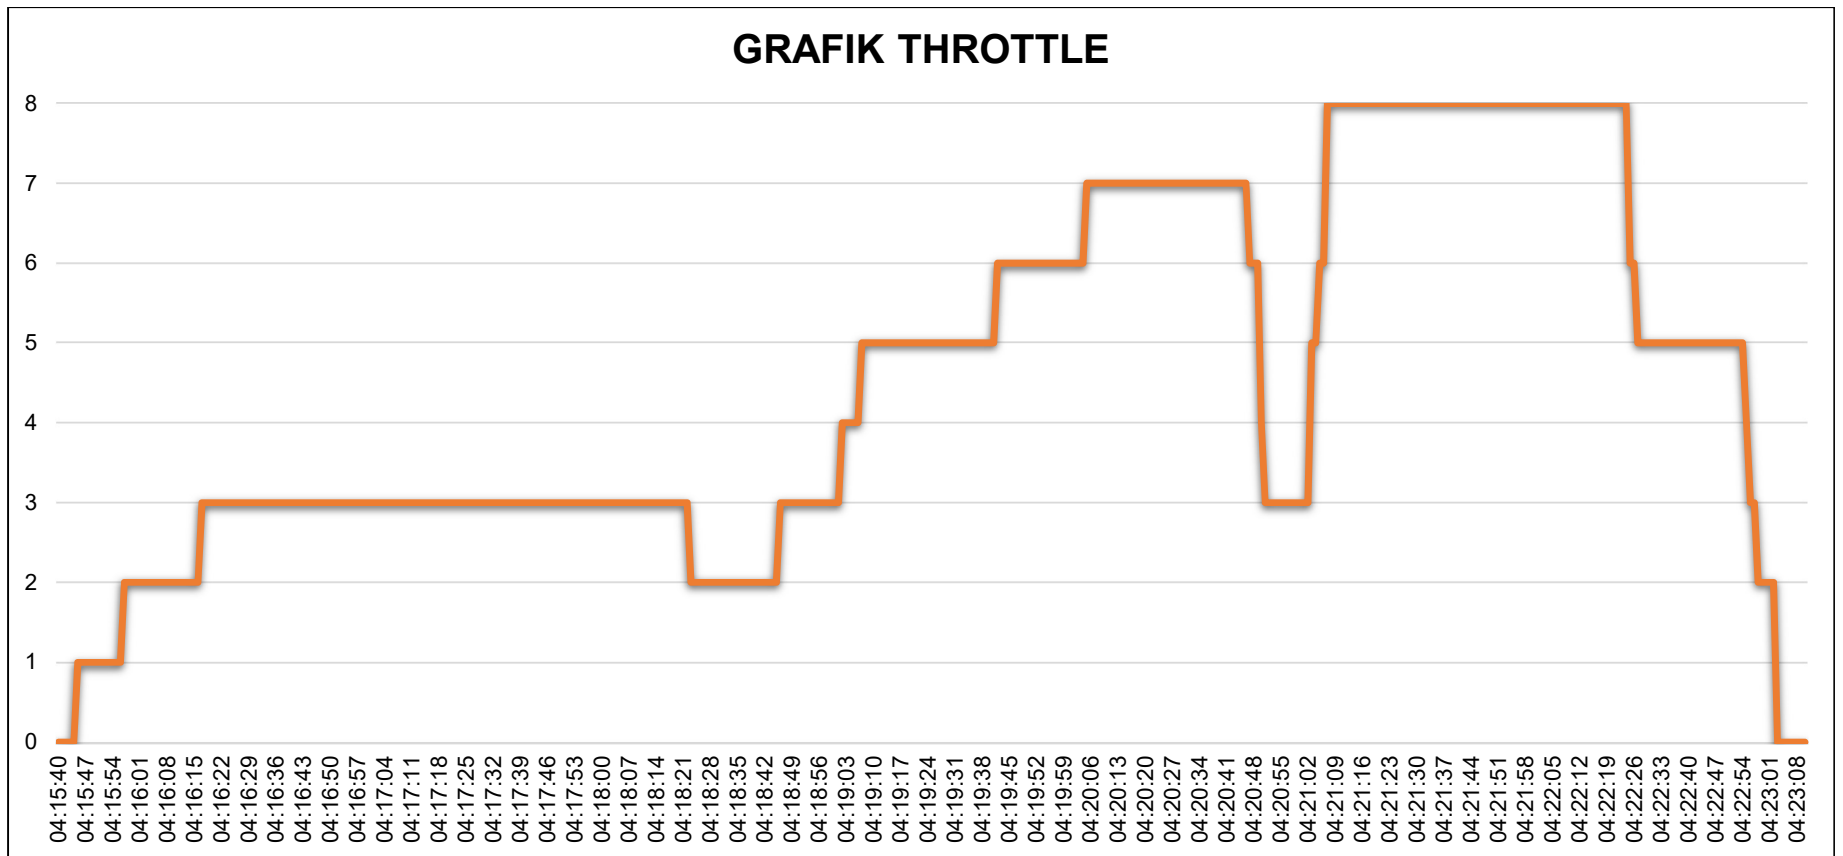
Berdasarkan data *logger* Lokomotif CC 205 didapatkan informasi terkait posisi *Throttle* sampai dengan KA 3066A mengalami anjlokkan. Informasi *Throttle* Lokomotif CC 205 dapat dilihat pada grafik di bawah ini.

Gambar 15. Grafik *Throttle* data *logger* Lokomotif CC 205
