**KOMITE NASIONAL KESELAMATAN TRANSPORTASI
REPUBLIK INDONESIA**

LAPORAN AWAL

**LAPORAN INVESTIGASI KECELAKAAN PERKERETAAPIAN
ANJLOKAN KA 2636F DI JALUR IV EMPLASEMEN
STASIUN SEPANJANG, DAOP 8 SURABAYA
PROVINSI JAWA TIMUR**

8 APRIL 2023

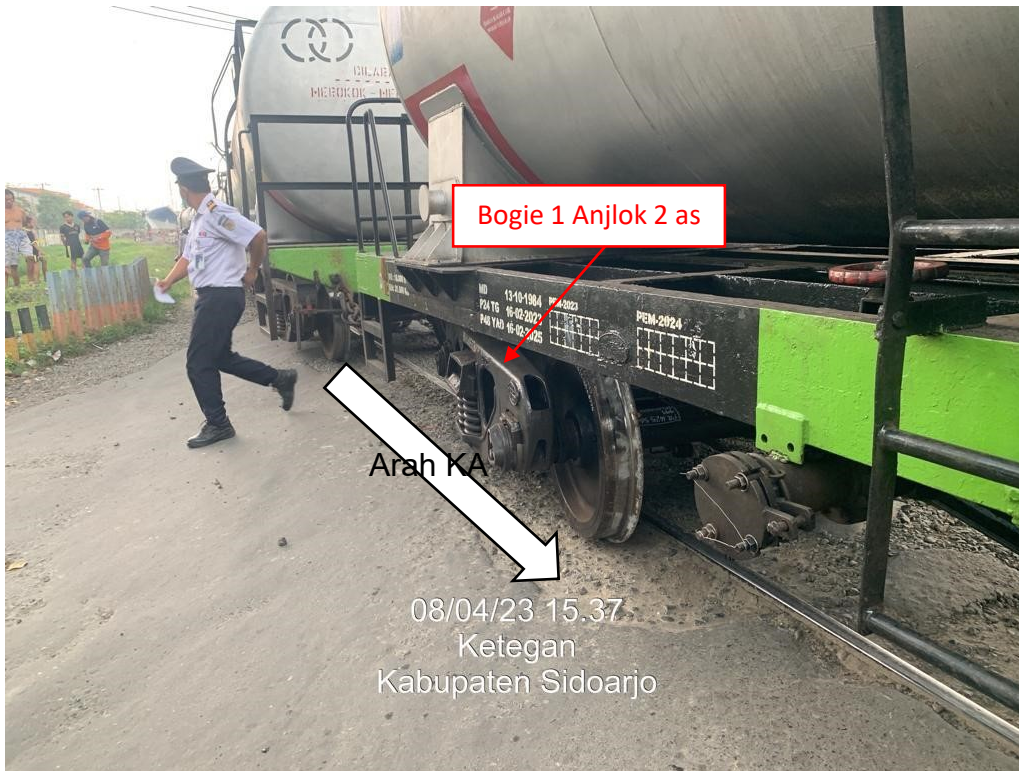
KA 2636F mengalami anjlok pada GK 308454 (2 As) gerbong ke-4 dan GK 3065146 (4 As) gerbong ke-5 dan berhenti di perlintasan JPL 23.

Gambar 1. Kondisi gerbong ke-4 KA 2636F (GK 308454) yang mengalami anjlok 2 as

Kerusakan terjadi pada komponen bogie dari GK 308454 dan GK 3065146GK yang mengalami anjlok.

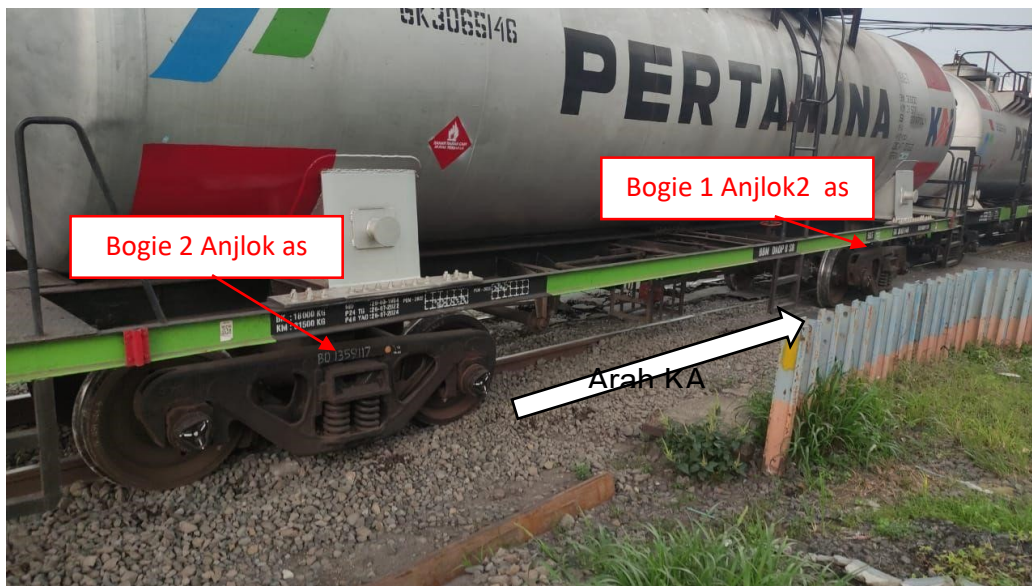
Gambar 2. Kondisi gerbong ke-5 KA 2636F (GK 3065146) yang mengalami anjlok 4 as

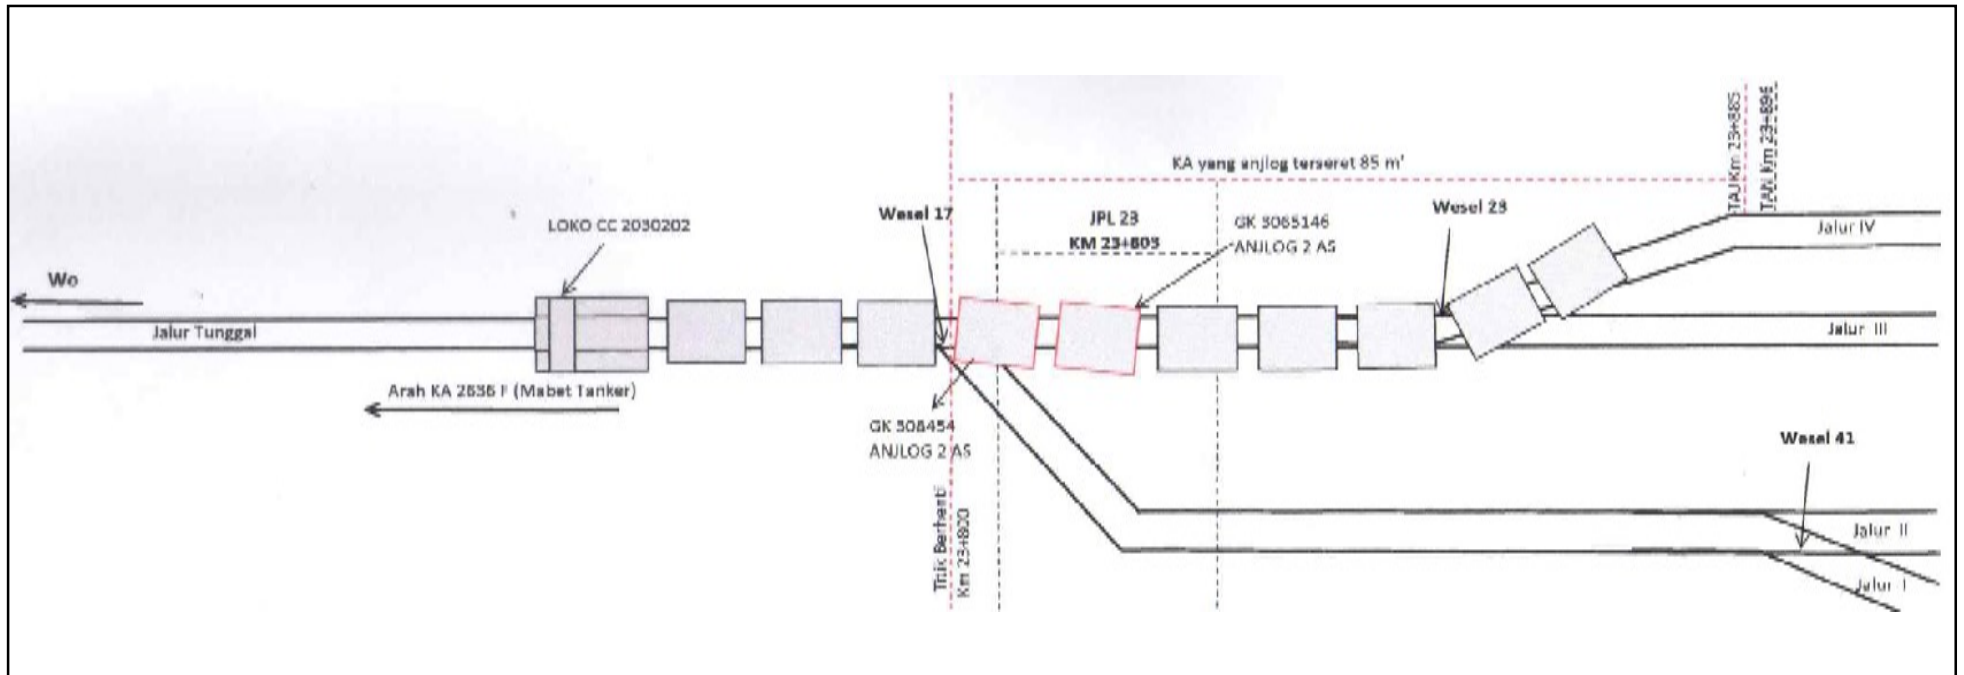
Sepanjang, terjadi anjlok KA 2636F di Km 23+8/9 jalur IV ke arah wesel 23 emplasemen St. Sepanjang.

Gambar 4. Sketsa anjlok KA 2636F di Jalur IV Emplasemen St. Sepanjang, Daop 8 Surabaya

1. KA 2636F mengalami anjlok di jalan rel jalur IV emplasemen St. Sepanjang kemudian KA masih berjalan sampai ke wesel 23 dan berhenti di perlintasan JPL 23.

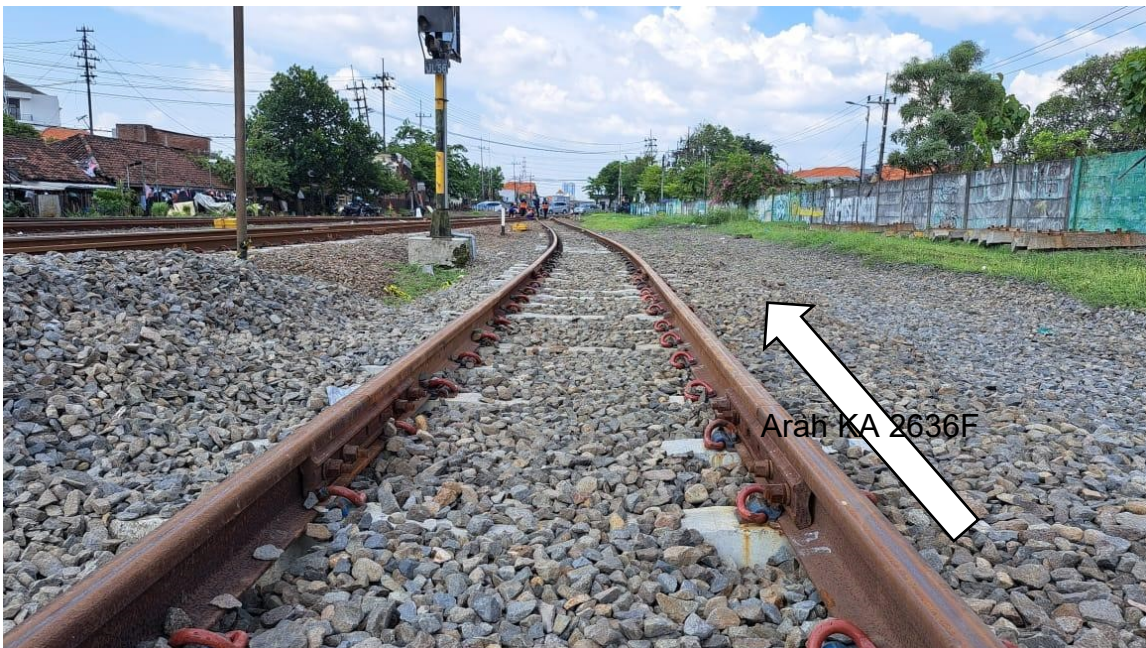
Kerusakan terjadi pada komponen jalan rel di lokasi anjlok di jalur IV emplasemen St. Sepanjang. Secara rinci dapat disebutkan kerusakan pada prasarana perkeretaapian sebagai berikut :

1. Bantalan kayu wesel 23 rusak : 4 batang
2. Baut BK wesel 23 resak : 6 buah
3. Paku tirpon wesel 23 rusak : 30 buah

Gambar 5. Lokasi anjlokkan jalur IV Stasiun Sepanjang

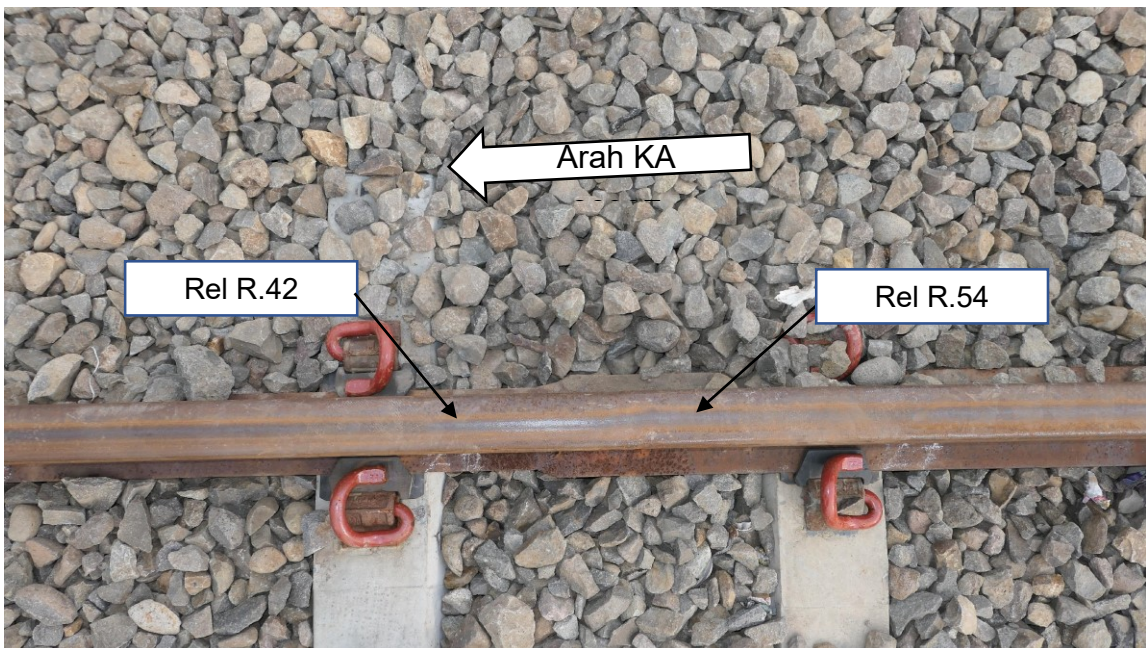
- a. Tipe rel : Rel Kompromis R.54 dengan R.42
- b. Bantalan : Bantalan beton pada jalur KA dan bantalan kayu pada wesel
- c. Penambat : Elastis E-Clips
- d. Tipe Sambungan : Plat Sambung

Gambar 6. Rel kompromis di lokasi anjlokkan jalur IV Stasiun Sepanjang
