**KOMITE NASIONAL KESELAMATAN TRANSPORTASI
REPUBLIK INDONESIA**

KNKT.24.01.02.02

**LAPORAN INVESTIGASI KECELAKAAN PERKERETAAPIAN
ANJLOKAN KA 75A (PANDALUNGAN) DI EMPLASEMEN
STASIUN TANGGULANGIN, DAOP 8 SURABAYA**

14 JANUARI 2024

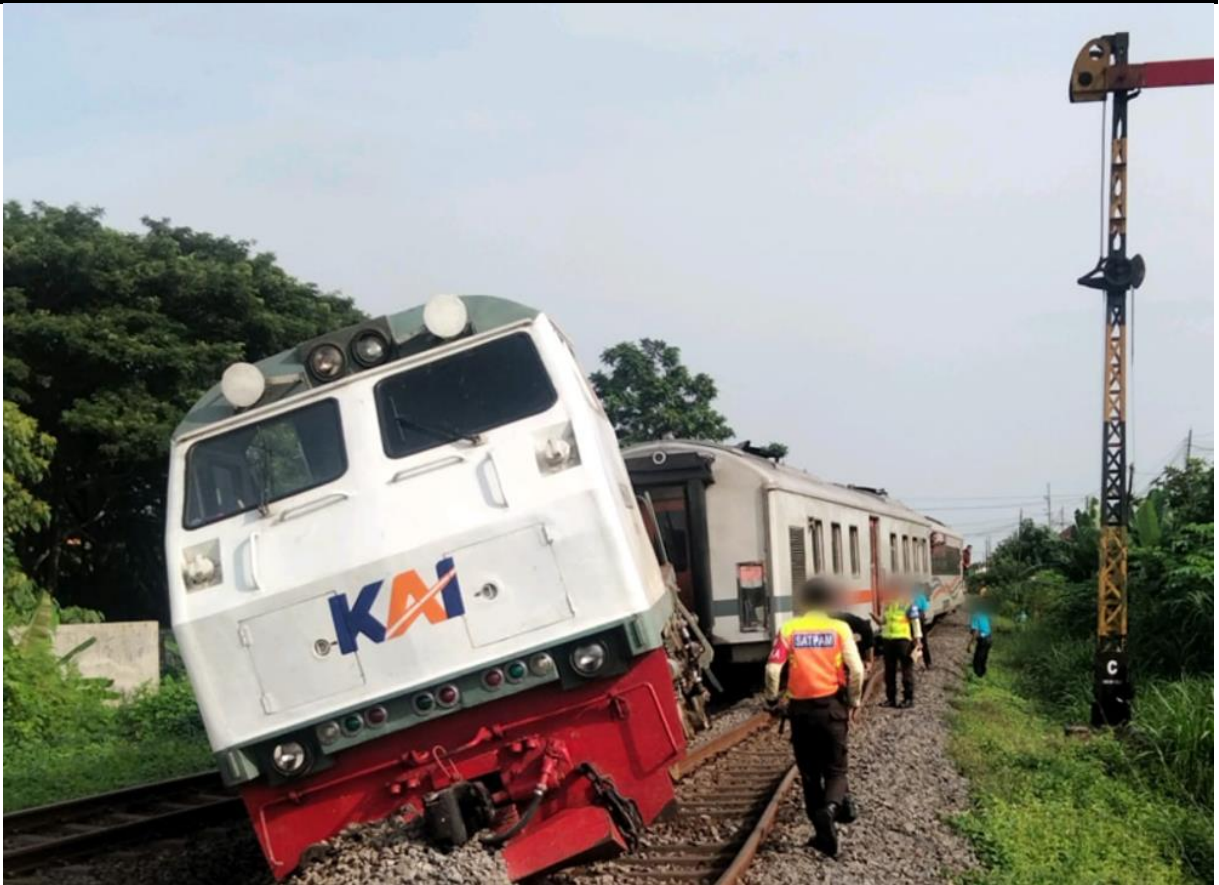
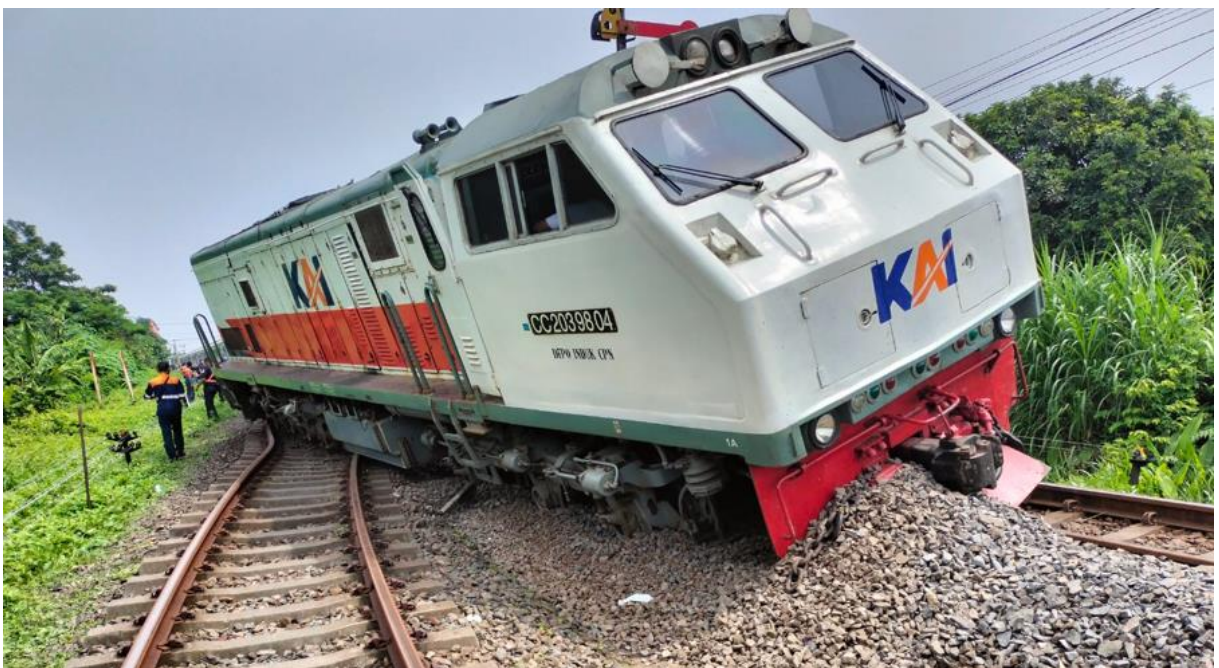
Gambar 1. Anjlokkan KA 75A di Emplasemen St. Tanggulangin, Daop 8 Surabaya

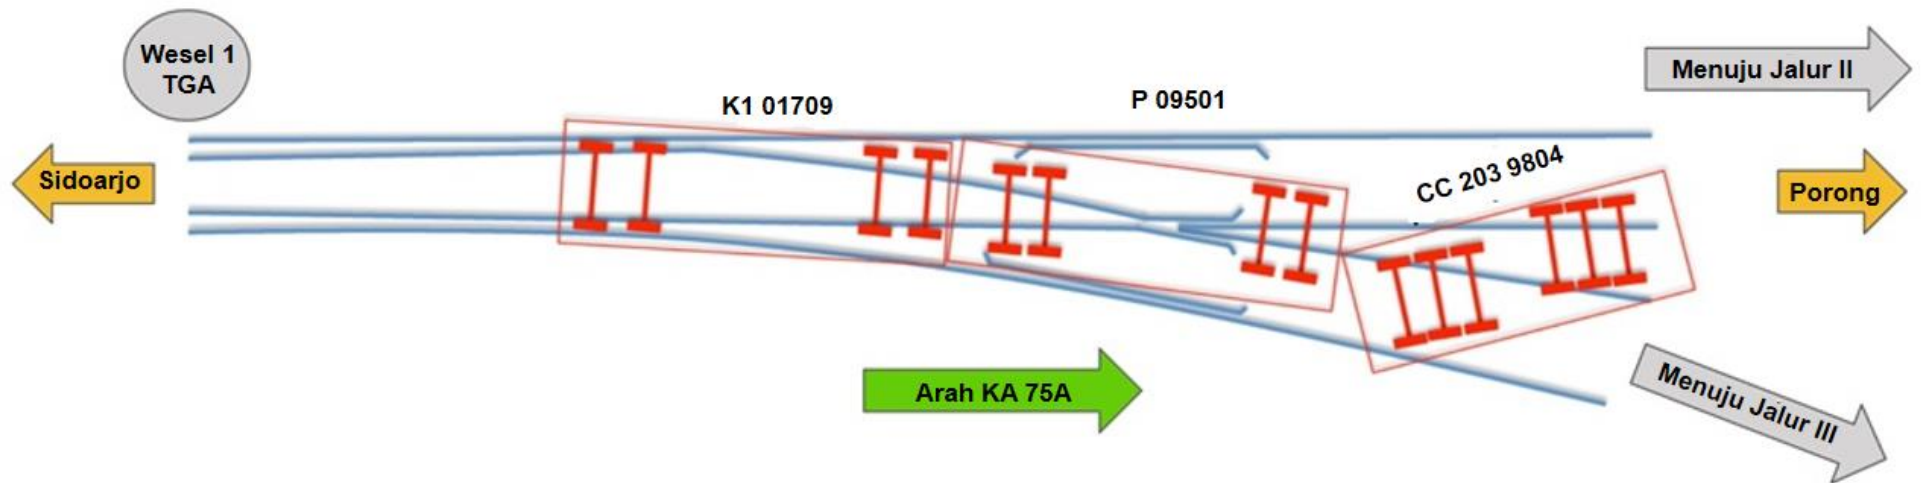
Gambar 3. Sketsa kejadian KA 75A anjlok di Emplasemen St. Tanggulangin, Daop 8 Surabaya

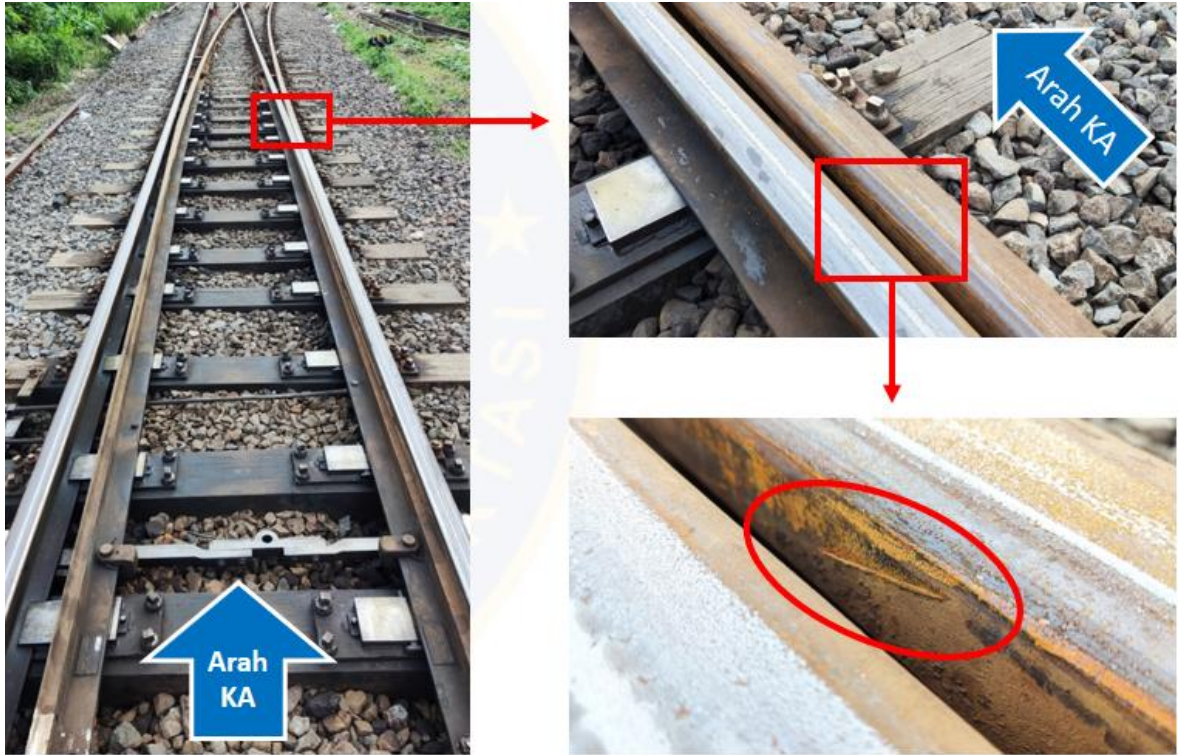
Pada Km 30+729 ditemukan bekas goresan roda di kepala rel yang merupakan Titik Awal Jatuh (TAJ) KA 75A (Pandalungan) di emplasemen St. Tanggulangin dengan pola goresan mengarah ke bawah sesuai arah KA.

Gambar 5. Titik Awal Jatuh (TAJ)

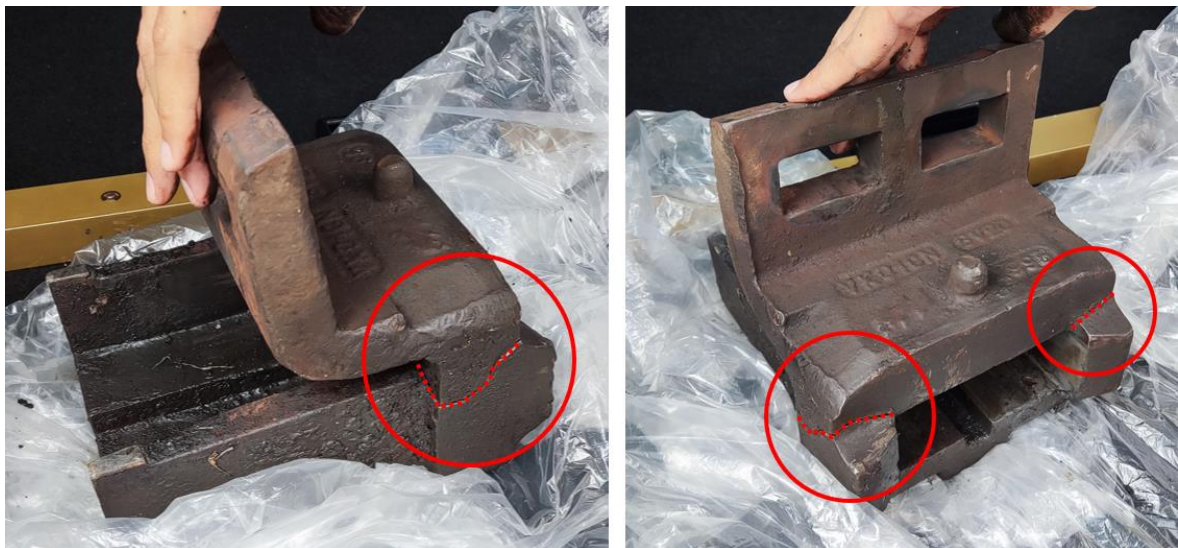
Ditemukan *lockbox* Wesel 1 sebelah kanan (sesuai arah perjalanan KA) yang patah menjadi 2 bagian di sekitar Wesel 1 emplasemen St. Tanggulangin, Daop 8 Surabaya.

Gambar 6. *Lockbox* wesel 1 patah

Dari bentuk patahan *lockbox*, dapat diketahui bahwa material yang digunakan terbuat dari baja coran (*casting steel*) yang merupakan material dengan sifat yang getas. Hal ini terlihat dari besarnya area patah akhir (*unstable area*) dengan area penjalaran retak yang sedikit. Inisiasi retak dari patahan *lockbox* ini disebabkan oleh tingginya tegangan mekanik yang bekerja pada sisi ujung *lockbox*. Lokasi inisiasi retak yang berada di sisi ujung *lockbox* menunjukkan bahwa beban yang membuatnya retak adalah momen lentur (*bending moment*) yang berasal dari batang penggerak wesel. Dengan kata lain, *lockbox* tersebut telah berkali-kali diungkit oleh batang penggerak wesel.

Lockbox merupakan komponen pengunci *arrow* pada wesel dimana komponen tersebut tidak didesain untuk menerima beban vertikal. Beban yang diterima dari batang penggerak wesel kemungkinan besar akibat dari defleksi struktur jalan rel arah vertikal, sehingga *lockbox* terungkit oleh batang penggerak ketika sarana melintas di wesel 1. Kondisi ini dapat terjadi jika struktur jalan rel tidak stabil dalam arah vertikal.

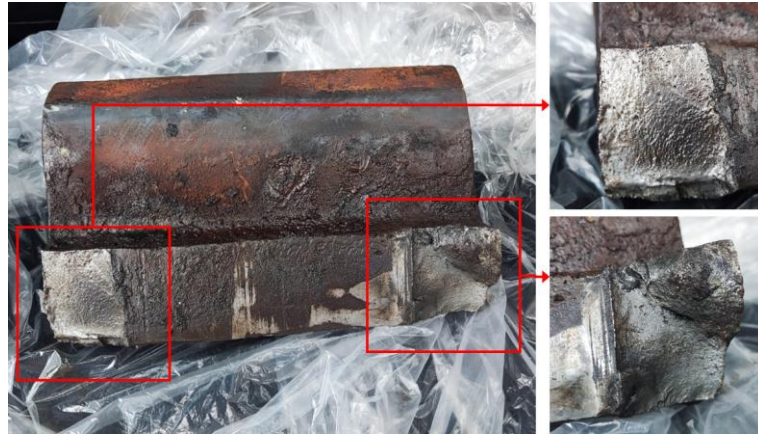
Gambar 7. Patahan *Lockbox* Wesel 1 bagian atas

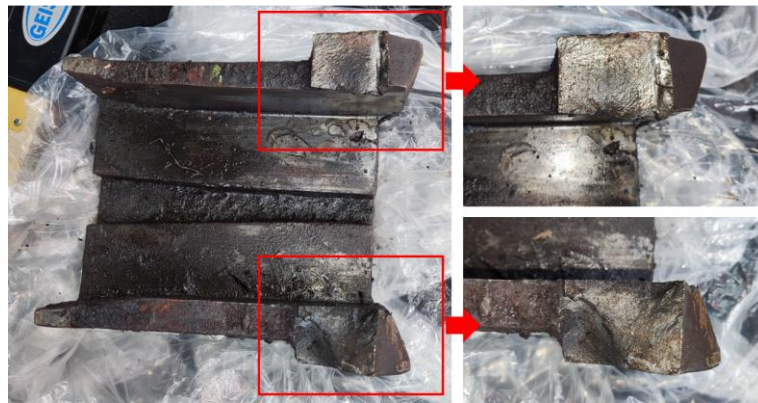
Gambar 8. Patahan *Lockbox* Wesel 1 bagian bawah

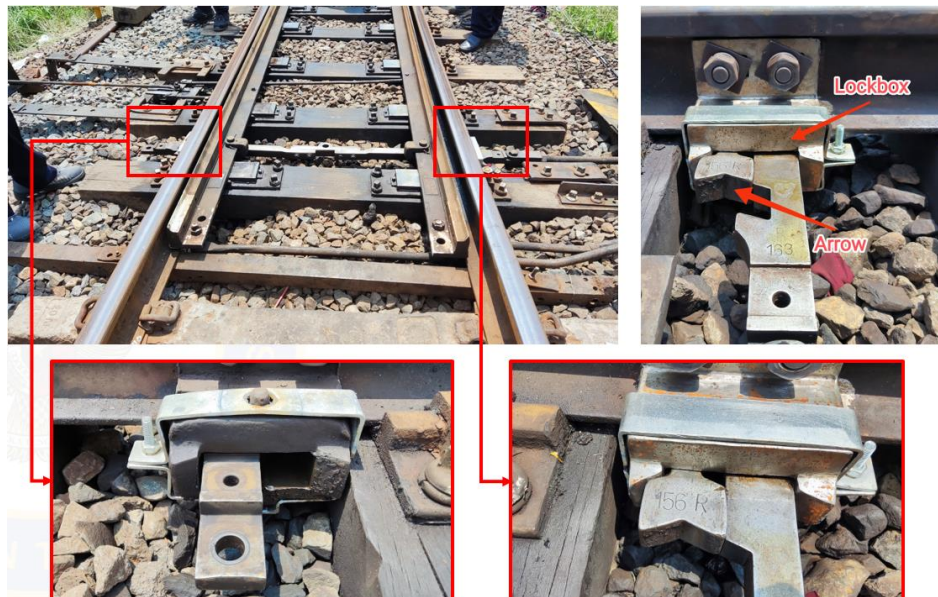
Gambar 9. *Lockbox* diikat dengan plat baja

Pasca kecelakaan anjlokkan KA 75A di emplasemen St. Tanggulangin, komponen *lockbox* Wesel 1 sebelah kanan yang patah diganti dengan *lockbox* baru dan diikat dengan plat baja.

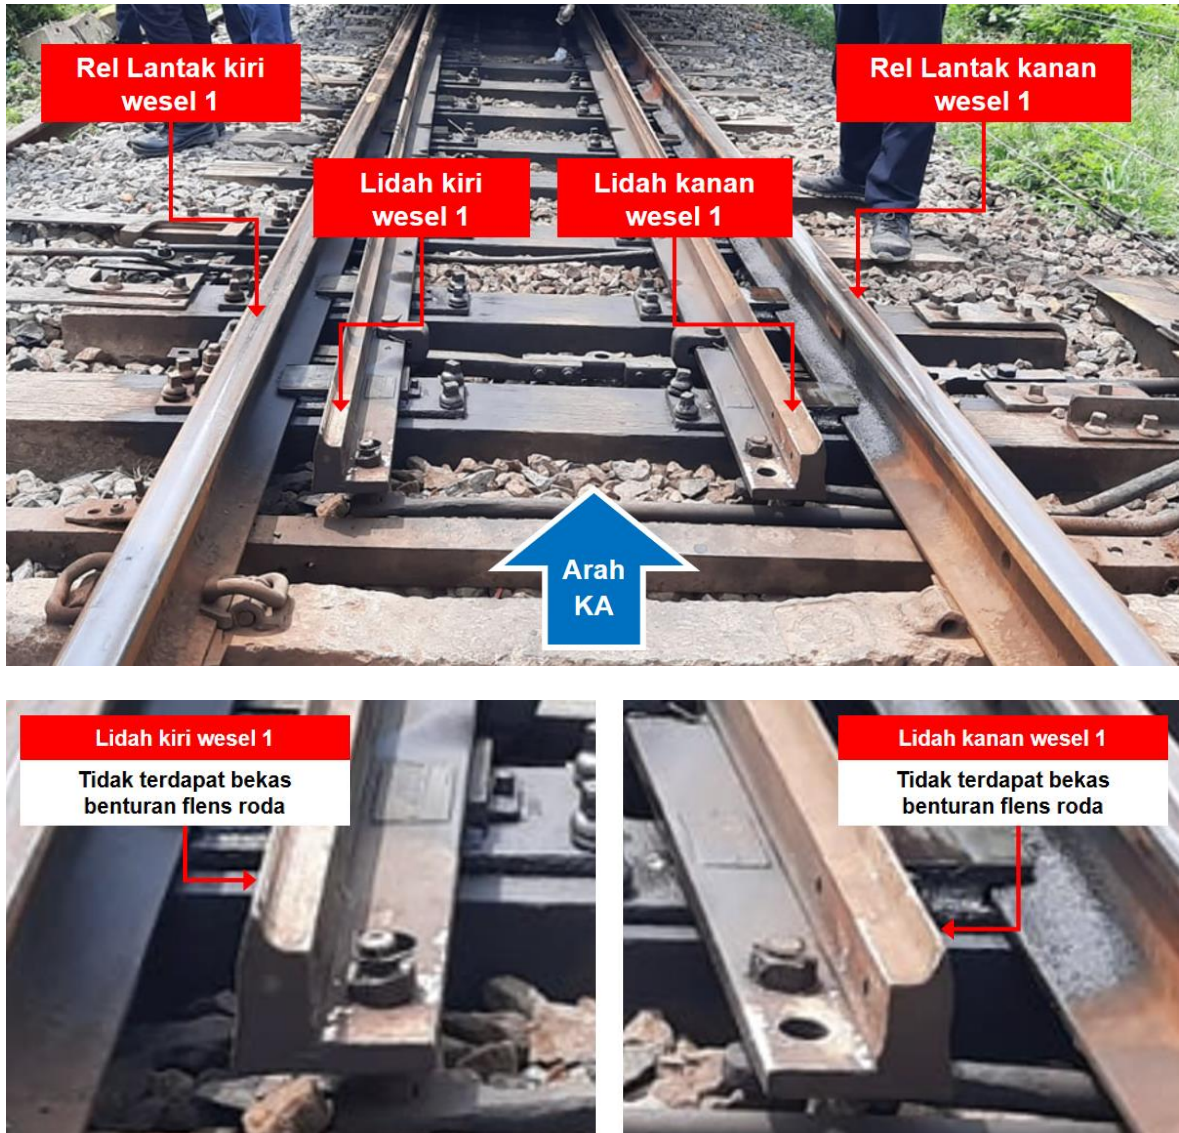
Gambar 10. Kondisi wesel 1 pasca anjlok KA 75A

Dari pengamatan visual terhadap kondisi Wesel 1 pasca kejadian, KNKT tidak menemukan bekas benturan pada ujung lidah wesel kiri maupun lidah wesel kanan. Hal ini menunjukkan bahwa kemungkinan besar pada saat KA 75A melewati Wesel 1, lidah wesel dalam kondisi tidak rapat sehingga memungkinkan flens roda kiri dan kanan lokomotif KA 75A berjalan diantara rel lantak dan lidah wesel. Kondisi tidak rapatnya lidah Wesel 1 tersebut menyebabkan KA 75A mengalami anjlok di Wesel 1 dengan kondisi roda pada bogie depan lokomotif mengarah ke jalur II dan roda pada bogie belakang lokomotif mengarah ke jalur III.

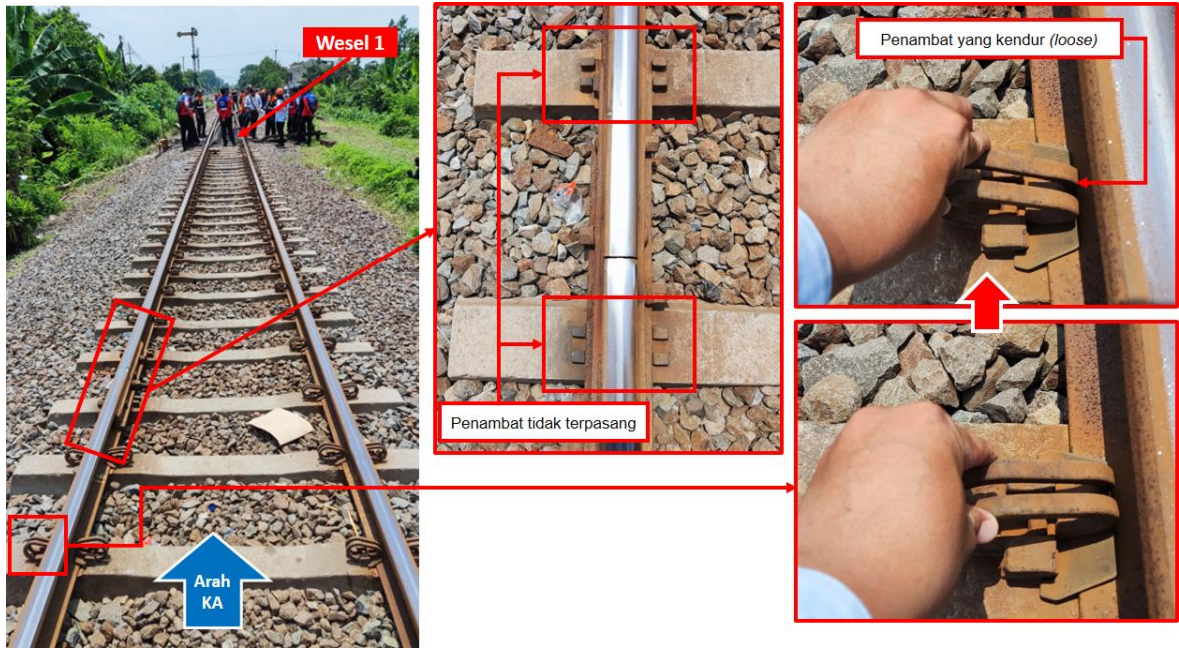
1. Terdapat penambat yang kendur (*loose*).
2. Terdapat penambat yang tidak terpasang.
3. Terdapat penambat yang tidak dilengkapi dengan insulator.

Gambar 11. Kondisi penambat tidak terpasang dan penambat yang dapat digerakkan dengan tangan

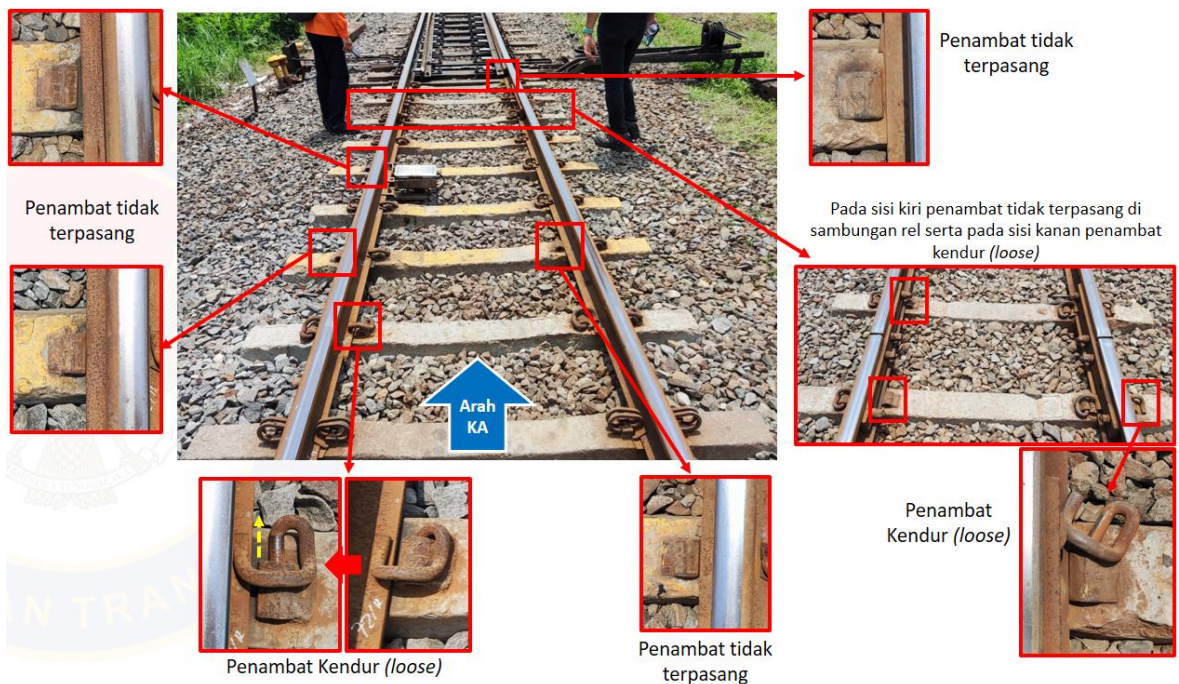
Gambar 12. Kondisi penambat tidak terpasang dan penambat mudah lepas

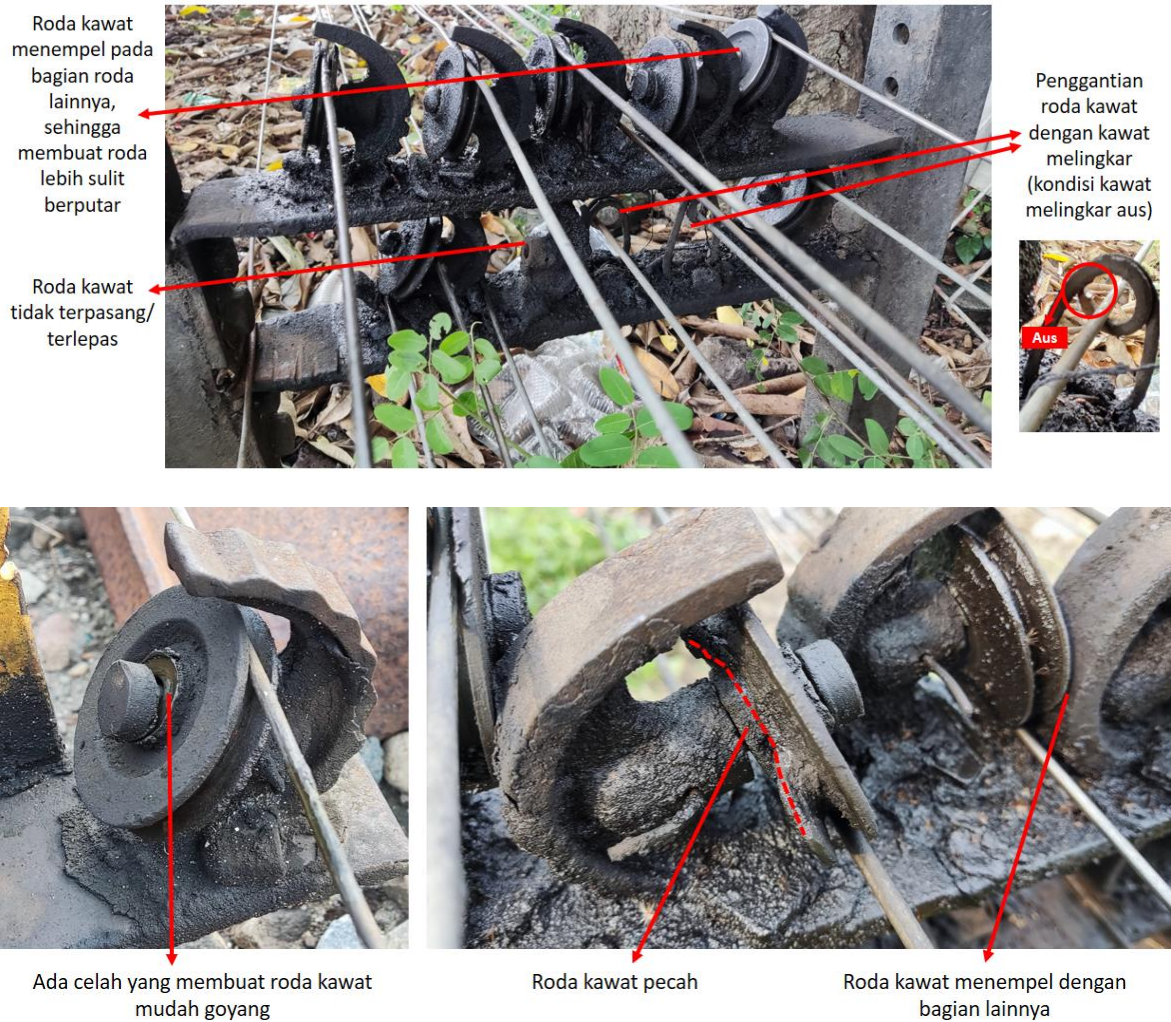
1. Terdapat roda kawat yang menempel dengan bagian lainnya.
2. Roda kawat diganti dengan kawat melingkar.

- 3. Roda kawat tidak terpasang/ lepas.
- 4. Terdapat roda kawat pecah.

Gambar 13. Kondisi roda kawat di emplasemen St. Tanggulangin, Daop 8 Surabaya

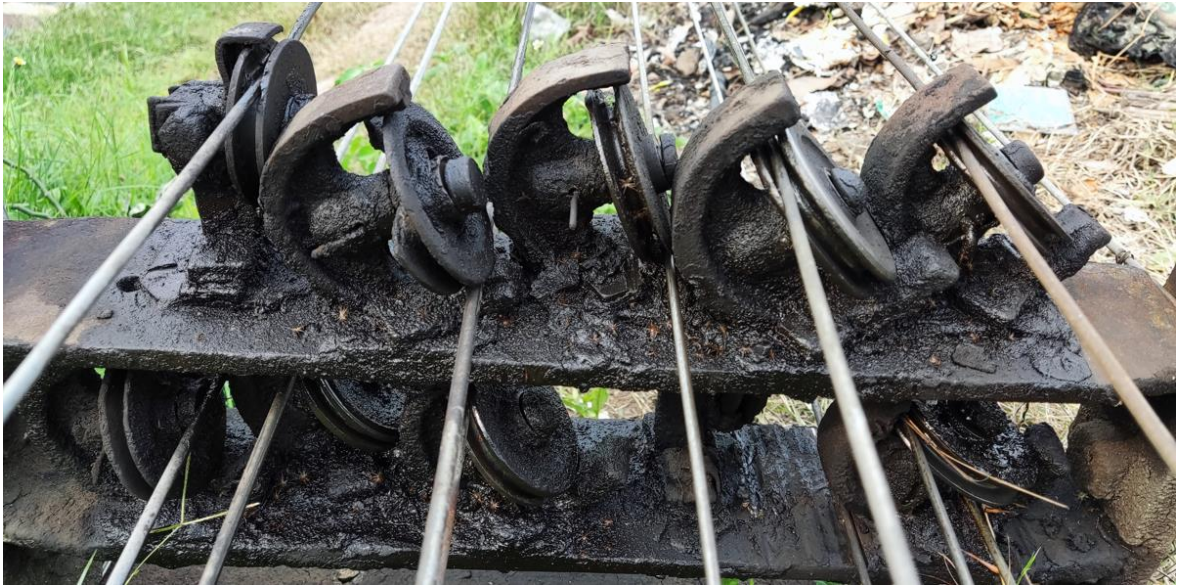
Gambar 14. Roda kawat saling bergesekan

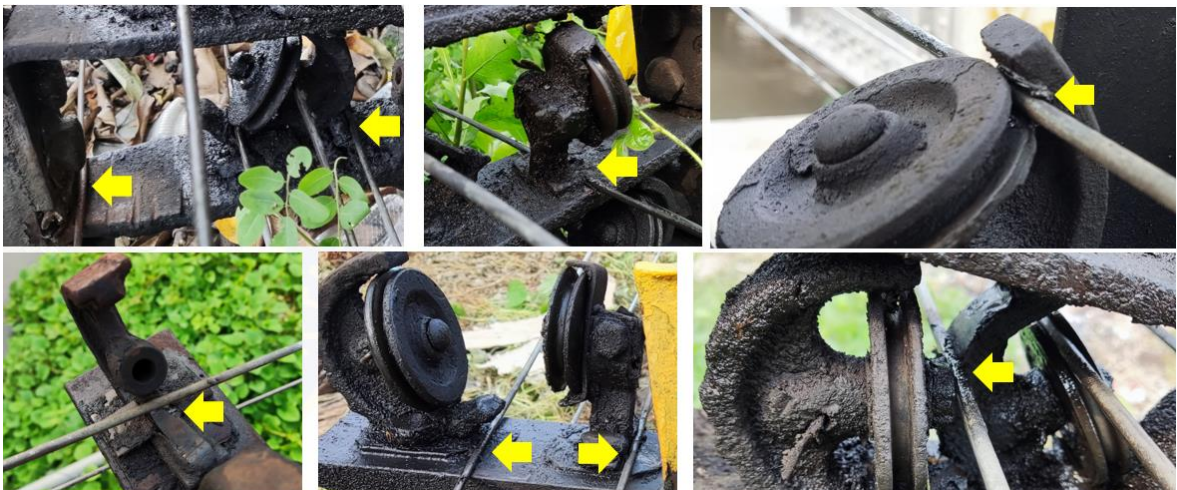
(a) Kawat baja tidak terpasang pada roda kawat

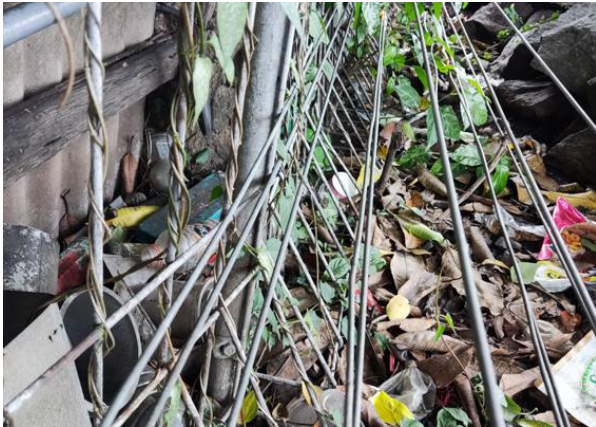
(b) Kawat baja bergesekan dengan pagar

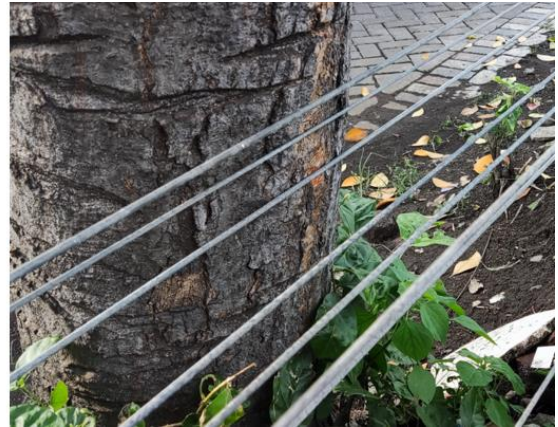
(c) Kawat baja bergesekan dengan pepohonan

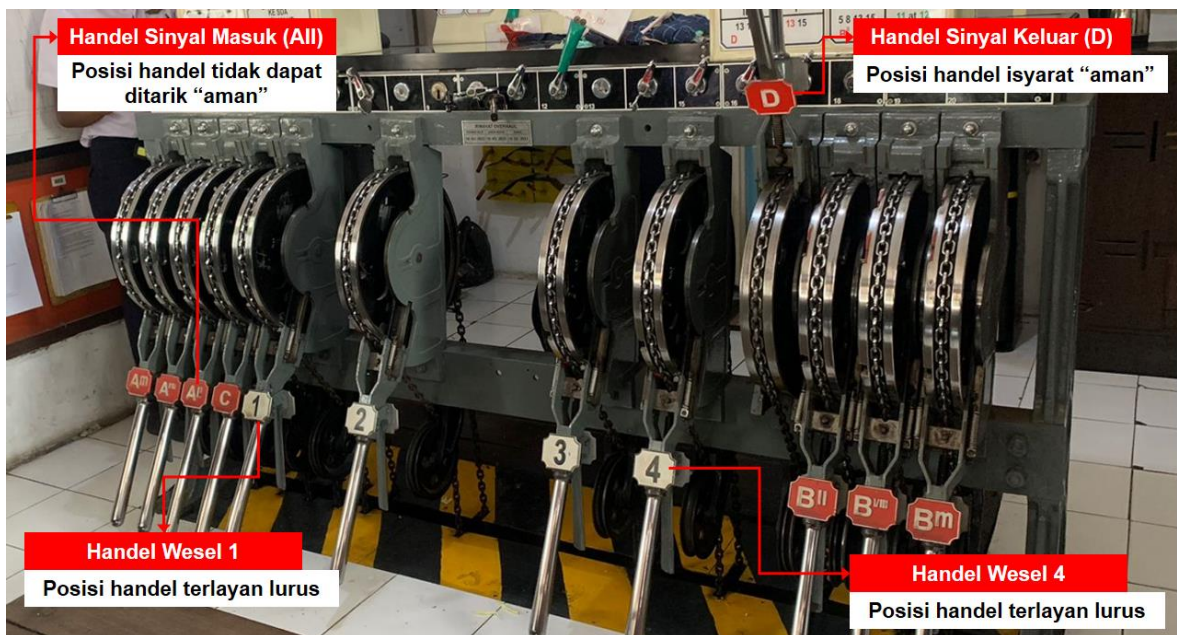
Pasca anjlokkan KA 75A, diketahui bahwa posisi handel Wesel 1 dan Wesel 4 terlayan lurus dan handel sinyal keluar (D) posisi memberikan isyarat “aman”. Posisi handel sinyal masuk ke jalur II (All) masih pada posisi “tidak aman” karena handel tersebut tidak dapat ditarik ketika melayani KA 75A masuk ke St. Tanggulangin.

Gambar 20. Posisi handel sinyal dan wesel (persinyalan mekanik) St. Tanggulangin

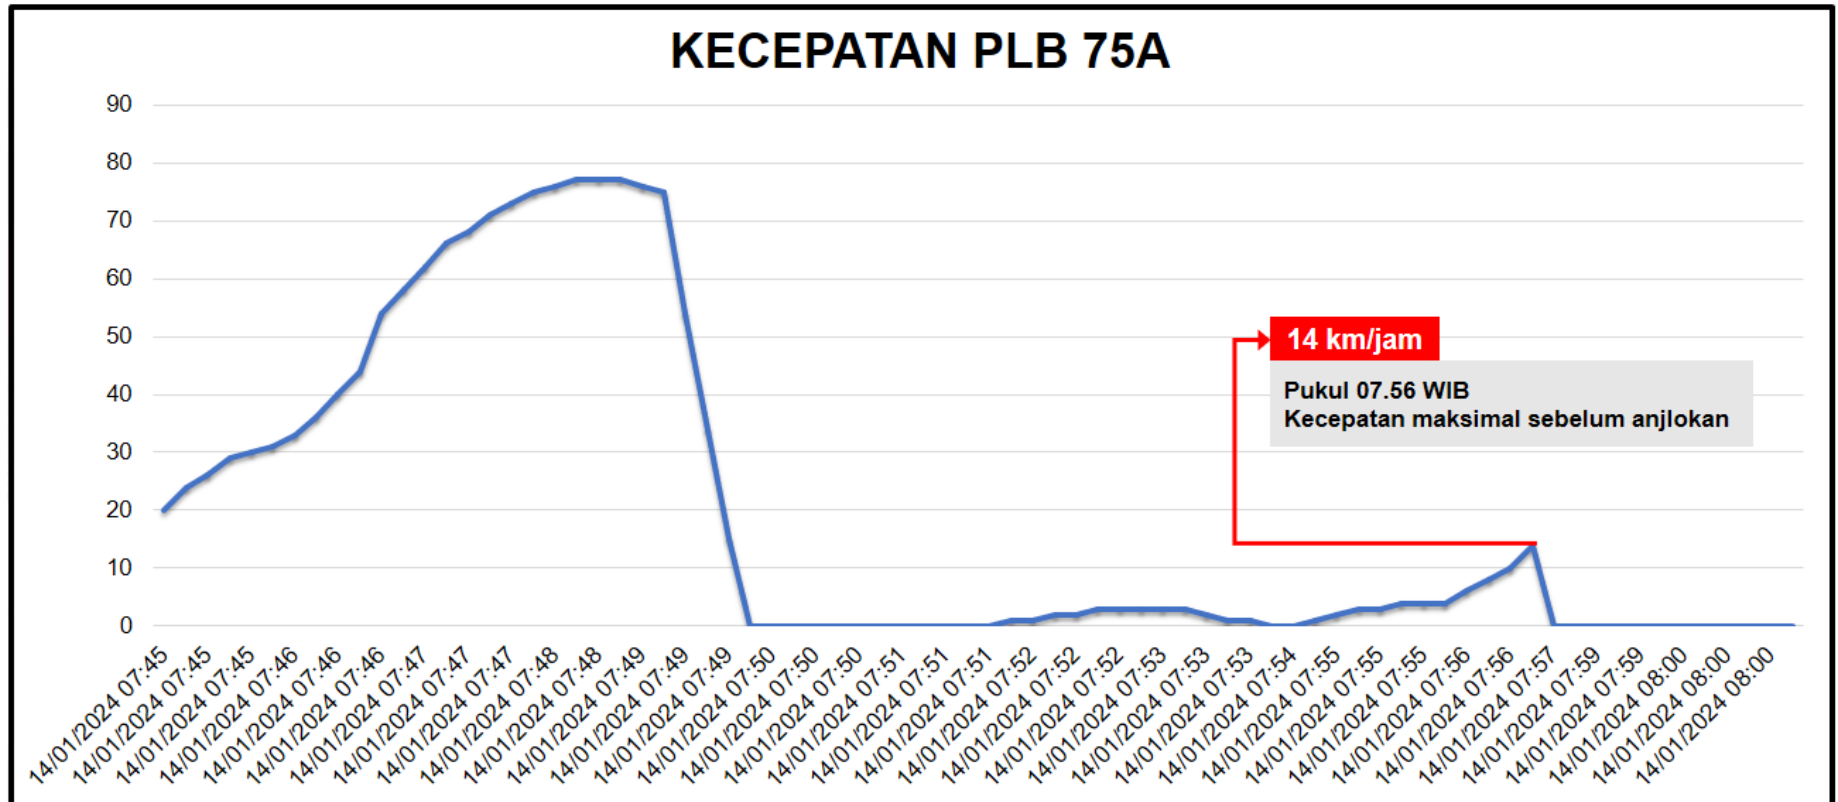
Berdasarkan data dan informasi yang didapatkan dari Locotrack CC 203 9804, diketahui bahwa kecepatan tertinggi KA 75A sebelum mengalami anjlokkan di Wesel 1 St. Tanggulangin adalah sebesar 14 km/jam.

Gambar 23. Grafik kecepatan KA 75A berdasarkan Locotrack CC 203 9804

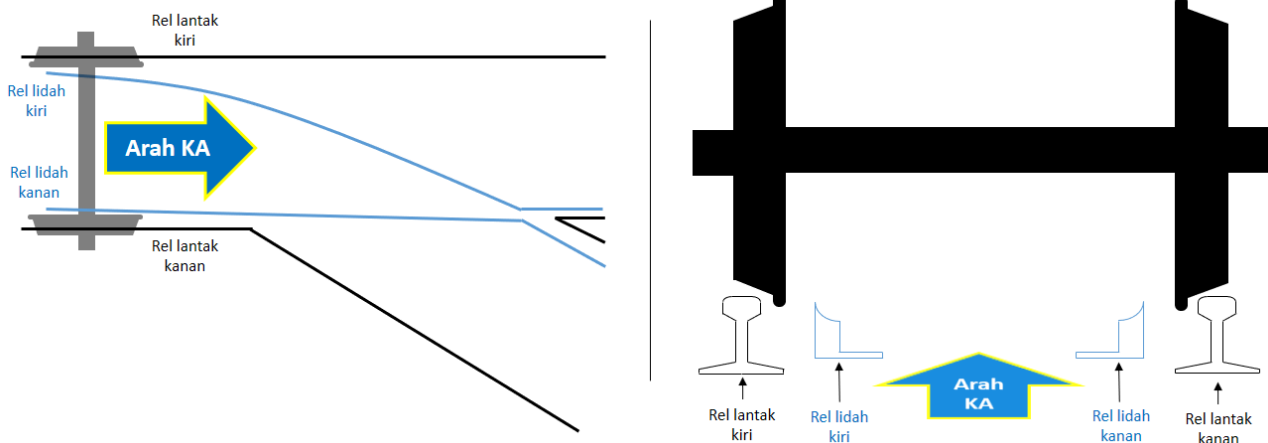
Gambar 24. Ilustrasi roda lokomotif KA 75A melewati weasel yang tidak memiliki kedudukan

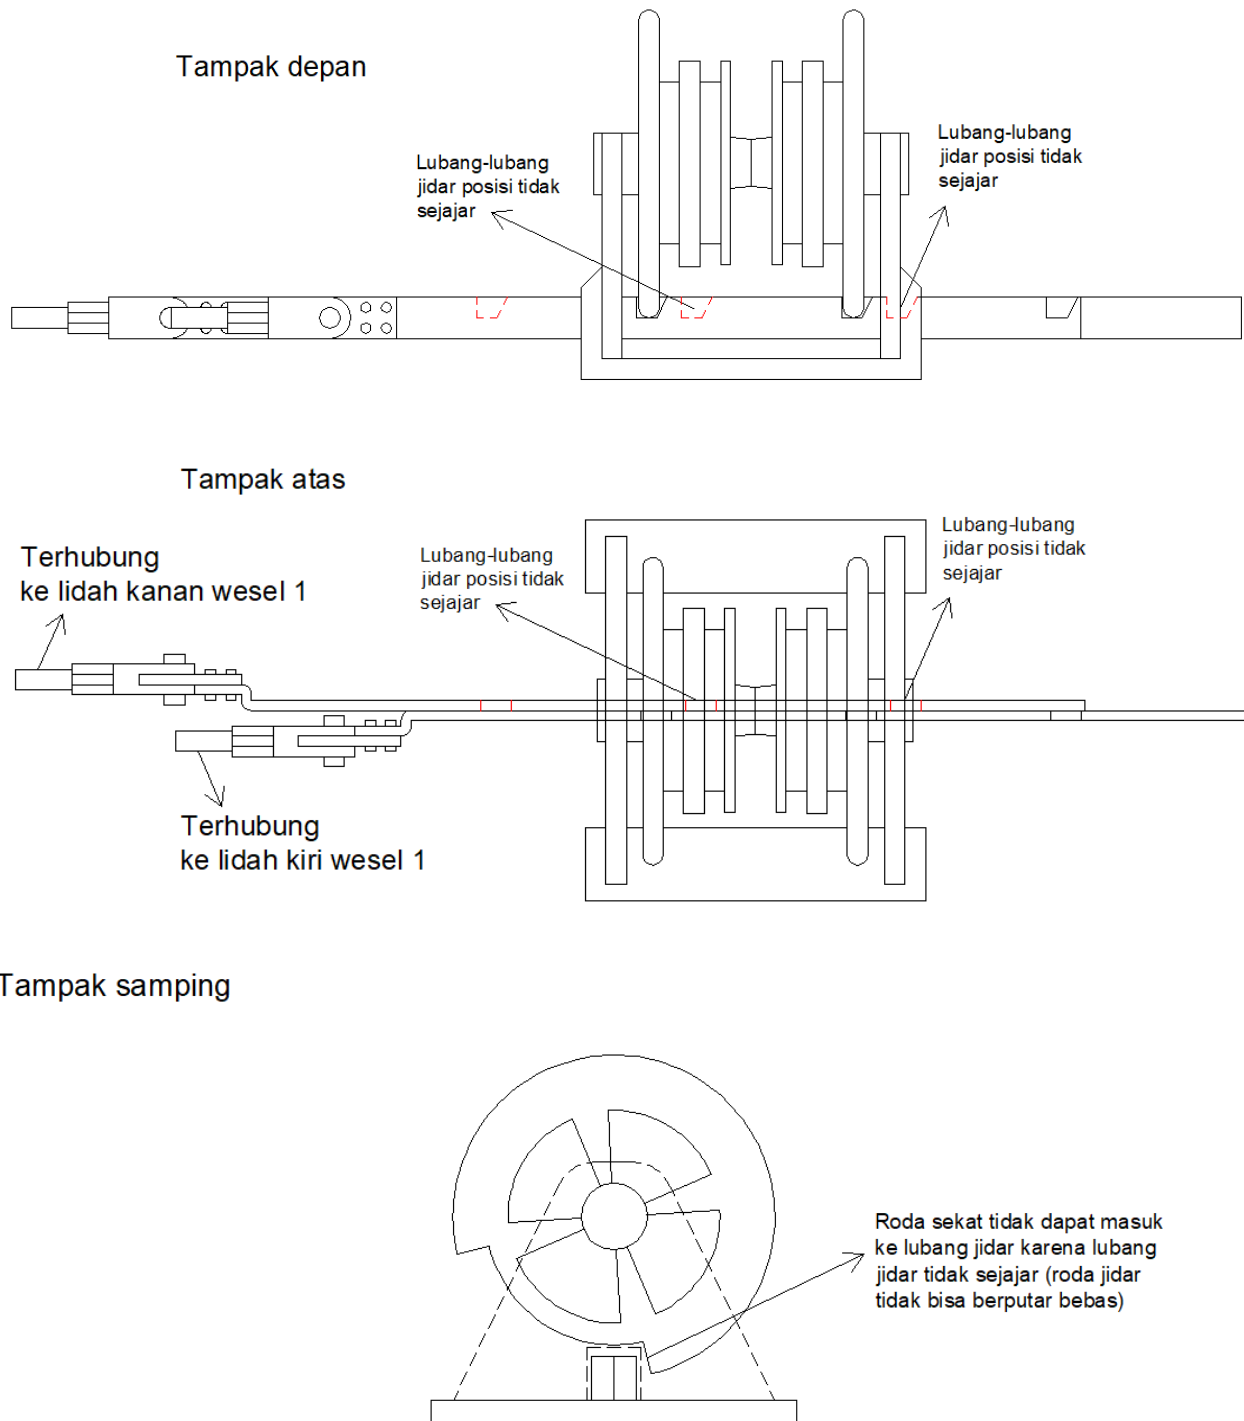
Dalam kejadian ini, saat akan dilalui KA 75A lidah kanan dan lidah kiri Wesel 1 dalam posisi terbuka (wesel tidak memiliki kedudukan) karena patahnya *lockbox* pada sisi sebelah kanan Wesel 1 (sesuai arah perjalanan KA 75A). Dengan patahnya *lockbox* Wesel 1 sebelah kanan, lidah weasel kanan menjadi tidak dapat terkunci sehingga lidah weasel dapat bergerak/berpindah arah.

Tidak terkuncinya lidah wesel tersebut menyebabkan Wesel 1 tidak memiliki kedudukan, sehingga jidar kanan yang terhubung dengan lidah wesel kanan dalam posisi tidak sejajar dengan jidar kiri. Hal tersebut menyebabkan posisi lubang pada kedua jidar menjadi tidak sejajar, sehingga roda sekat tidak dapat masuk ke lubang jidar. Ketika roda sekat tidak dapat masuk ke lubang jidar, maka handel sinyal masuk dari arah Sidoarjo ke Tanggulangin tidak bisa ditarik untuk memberikan indikasi “aman”.

Gambar 25. Sekat wesel dalam kondisi wesel tidak memiliki kedudukan

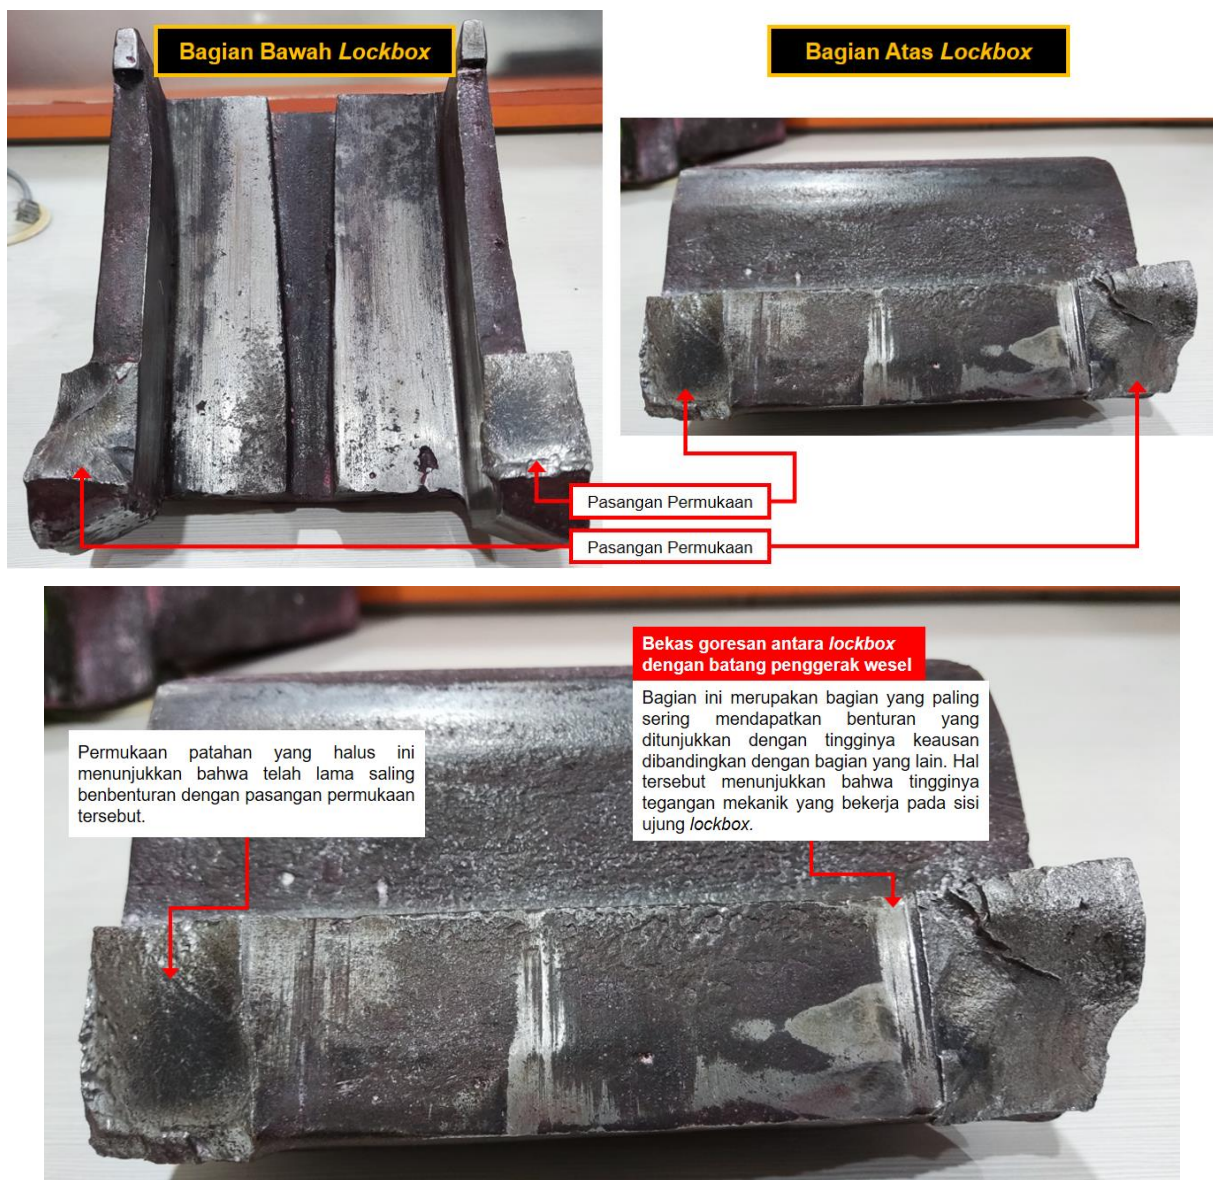
Gambar 26. Analisis kegagalan komponen *Lockbox*
