**KOMITE
NASIONAL
KESELAMATAN
TRANSPORTASI**

**LAPORAN INVESTIGASI KECELAKAAN LALU LINTAS
DAN ANGKUTAN JALAN**

**TABRAKAN ANTARA MOBIL SEMI TRAILER TANGKI BBM
B-9265-SEH
DENGAN
KRL 1131 JURUSAN SERPONG – TANAH ABANG**

**DI PINTU PERLINTASAN NOMOR 57A
BINTARO, JAKARTA SELATAN**

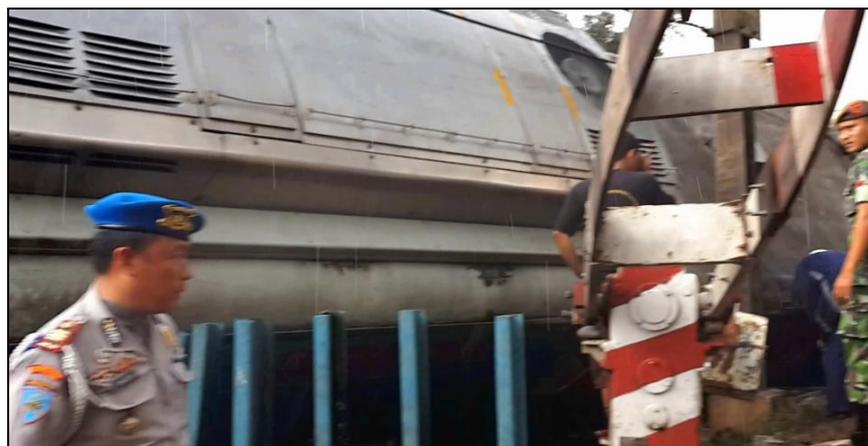
Observasi dari video amatir yang diterima KNKT, yang direkam sesaat setelah kejadian pada saat proses evakuasi penumpang, menunjukkan palang pintu perlintasan dari arah Tanah Kusir dan dari arah Ceger pada posisi terbuka sementara sirine berbunyi terus menerus.

Gambar 2. Palang Pintu Perlintasan dari arah Tanah Kusir sesaat setelah kecelakaan

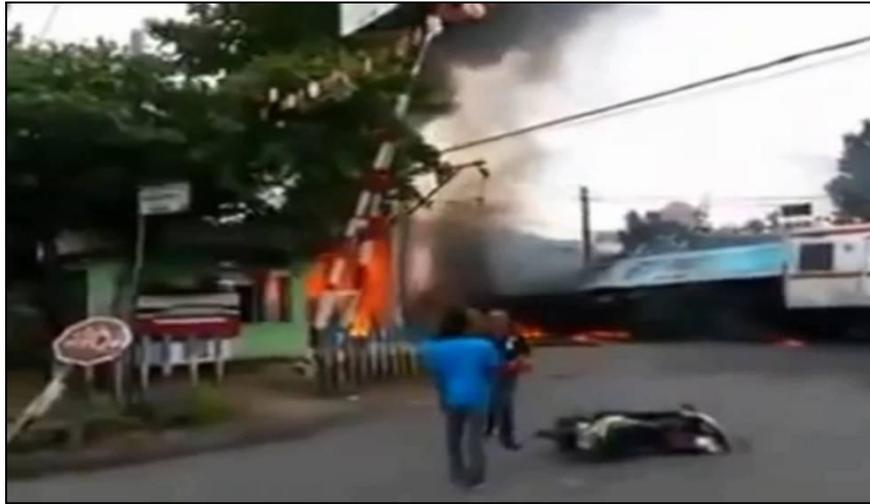
Gambar 3. Palang Pintu Perlintasan dari arah Ceger sesaat setelah kecelakaan

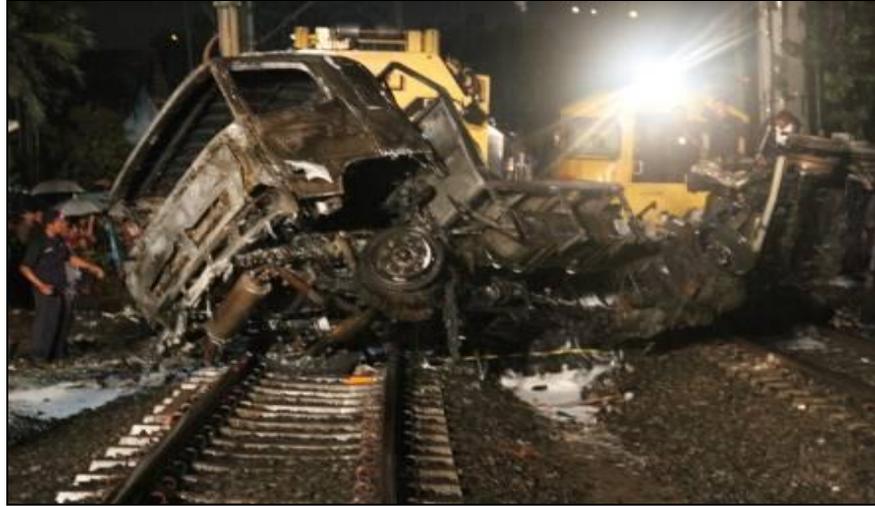
Mobil penarik mengalami kerusakan parah dan terbakar. Kaca mobil penarik bagian depan dan samping pecah. (Gambar 4)

Gambar 4. Kondisi mobil penarik setelah kecelakaan

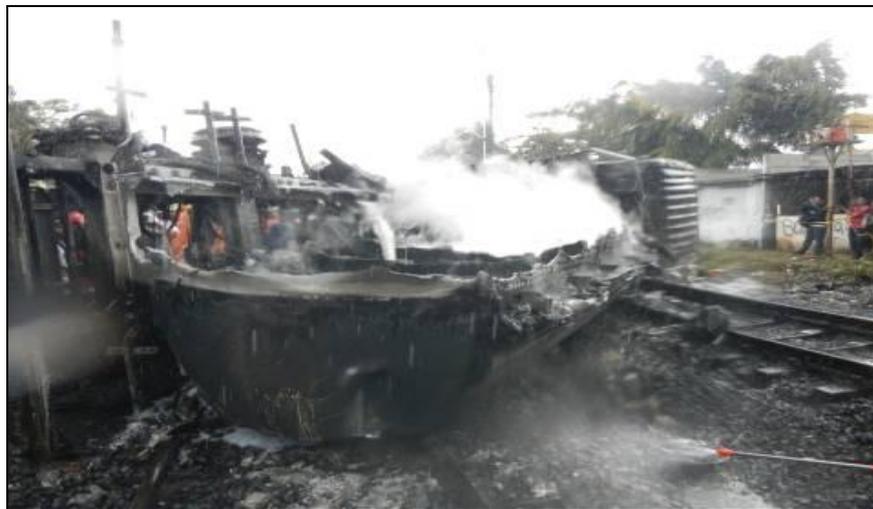
Kereta tempelan tangki hangus terbakar. (Gambar 5)

Gambar 5. Kondisi kereta tempelan tangki setelah kecelakaan

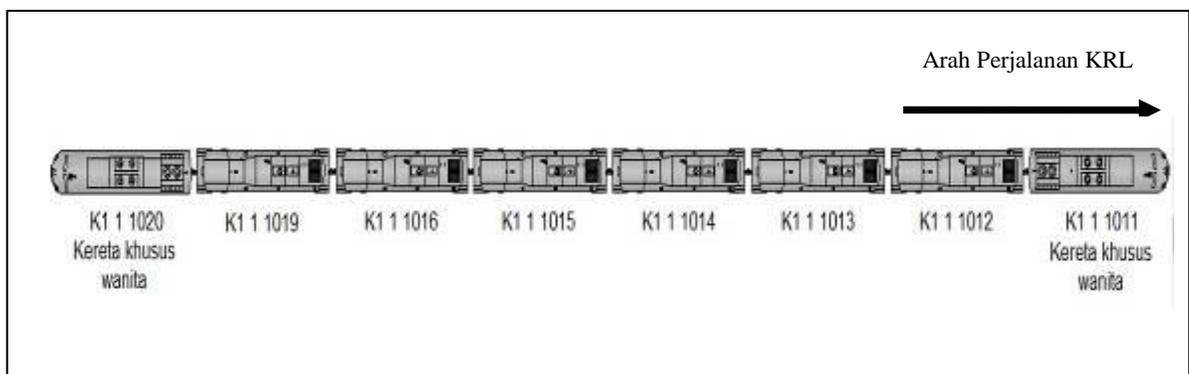
Kereta pertama dan kereta ke delapan memiliki kabin masinis dan ruang penumpang khusus untuk wanita. Kabin masinis mempunyai 3 (tiga) pintu: masing - masing di sisi kiri dan kanan, dan satu pintu mengakses ke ruang penumpang. Ruang penumpang mempunyai 8 (delapan) pintu.

Gambar 6. Susunan rangkaian kereta KRL 1131

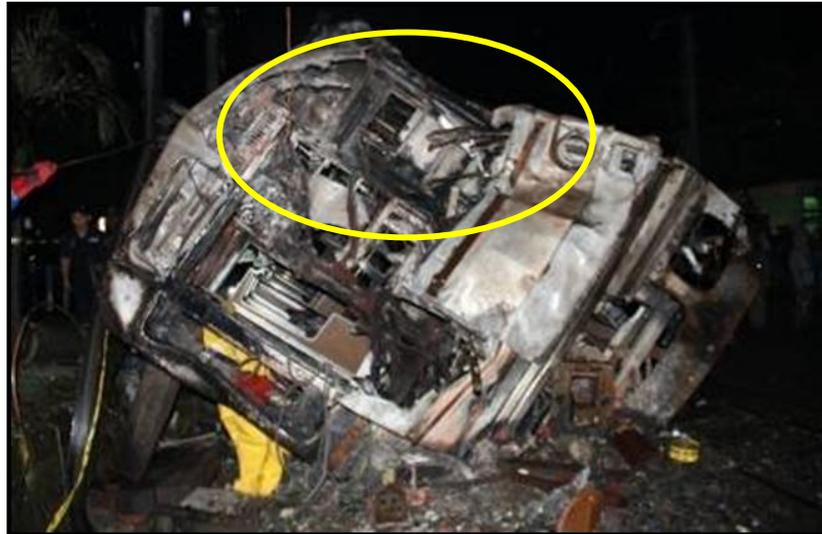
Kondisi kereta pertama K1 1 10 11 setelah bertabrakan dengan mobil tangki anjlok dan miring pada jarak 25 meter dari titik tabrakan. Bagian kiri atas kabin rusak berat dan separuh bagian depan terbakar. Tanda lingkaran kuning pada Gambar 7 menunjukkan area benturan dengan mobil tangki.

Gambar 7. Tampak depan kereta pertama setelah kecelakaan

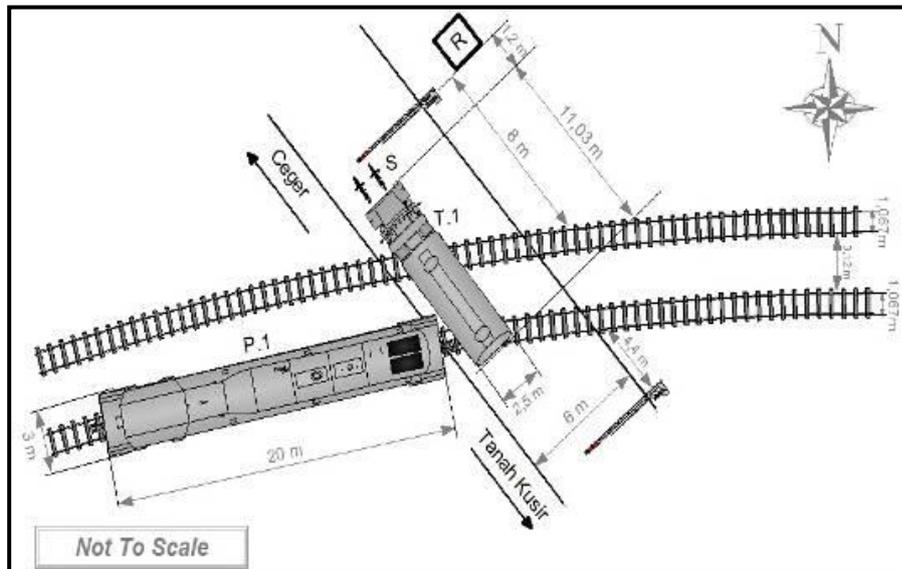
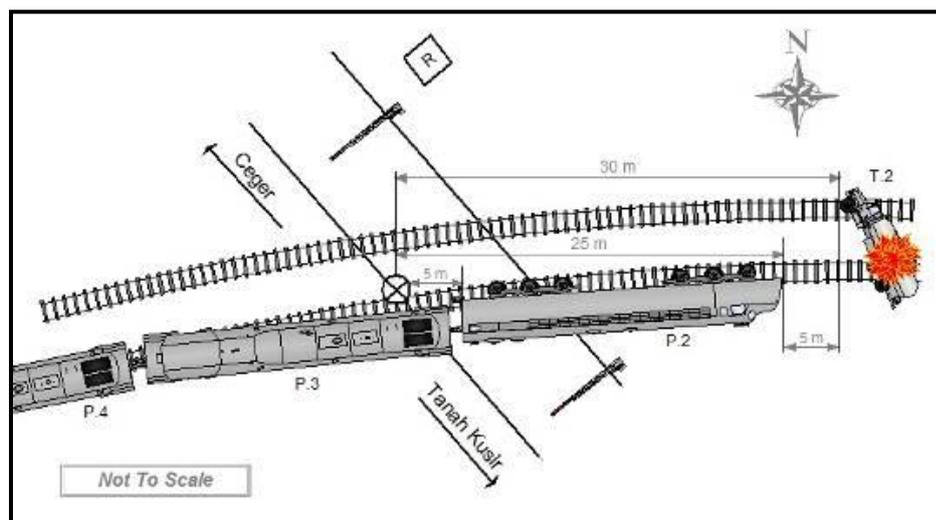
Mobil tangki terdorong dan terguling pada posisi 30 meter dari titik tabrakan.

Gambar 9. Ilustrasi kecelakaan

Gambar 10. Ilustrasi kondisi setelah kecelakaan

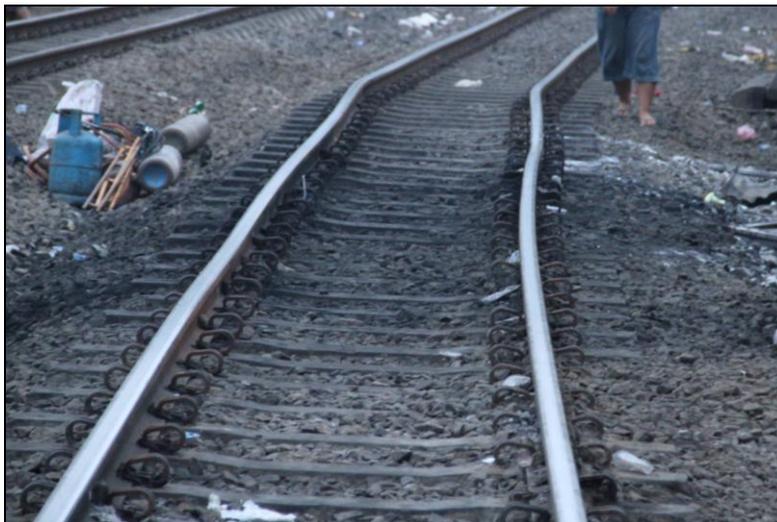
Rel di lokasi kecelakaan bengkok dan diganti sepanjang 15 meter. (Gambar 11)

Gambar 11. Rel KA yang bengkok akibat kecelakaan

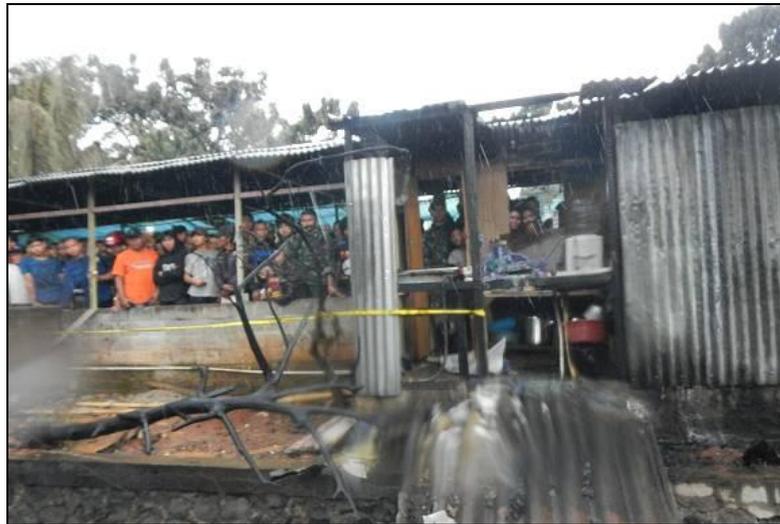
Kerusakan pada bangunan yang berada di sebelah kanan dari arah St Pondokranji yang berjarak 5 meter dari as rel jalur kiri. (Gambar 12)

Gambar 12. Kondisi bangunan yang rusak akibat kecelakaan

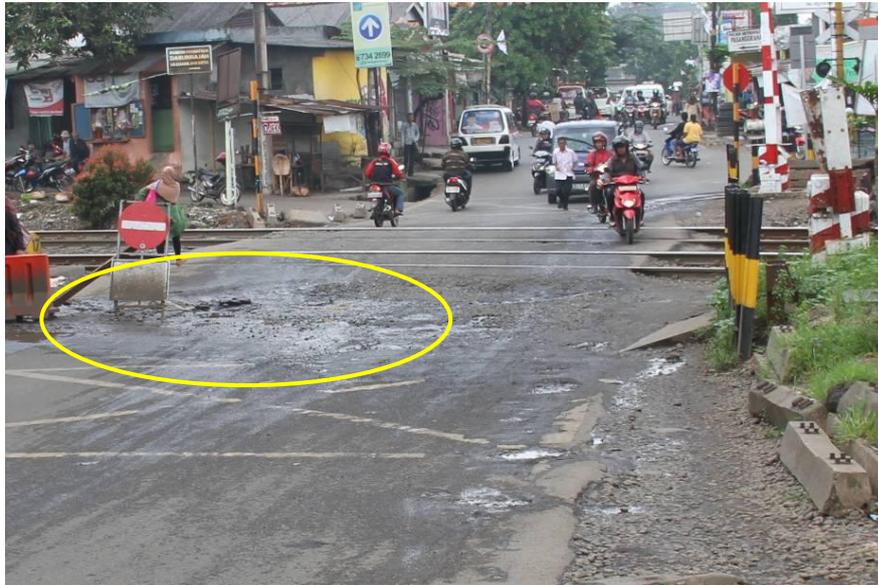
Gambar 13. Kerusakan jalan sebelum perlintasan sebidang

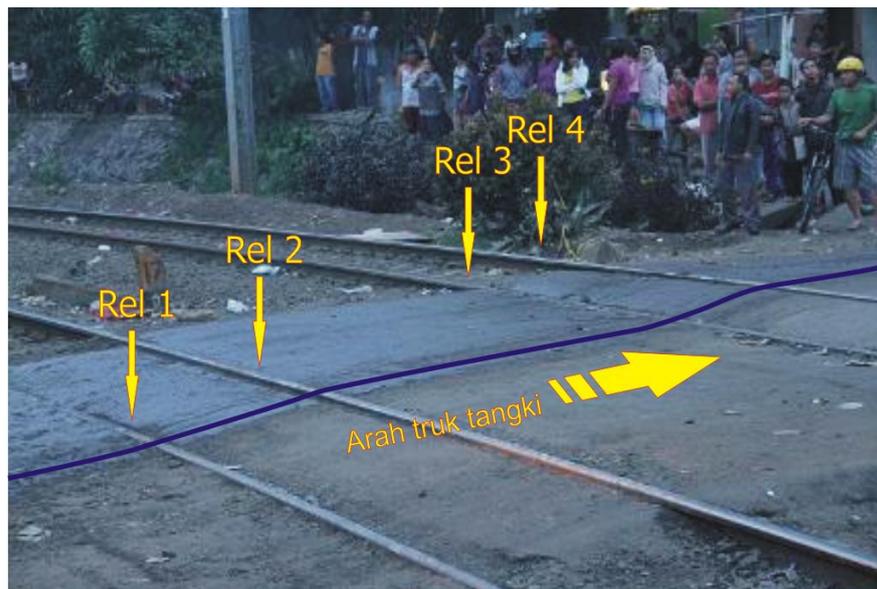
Permukaan jalan dengan permukaan rel tidak rata, terdapat perbedaan ketinggian sekitar 3-5 cm antara permukaan jalan dengan permukaan rel.

Gambar 14. Kontur jalan di perlintasan sebidang

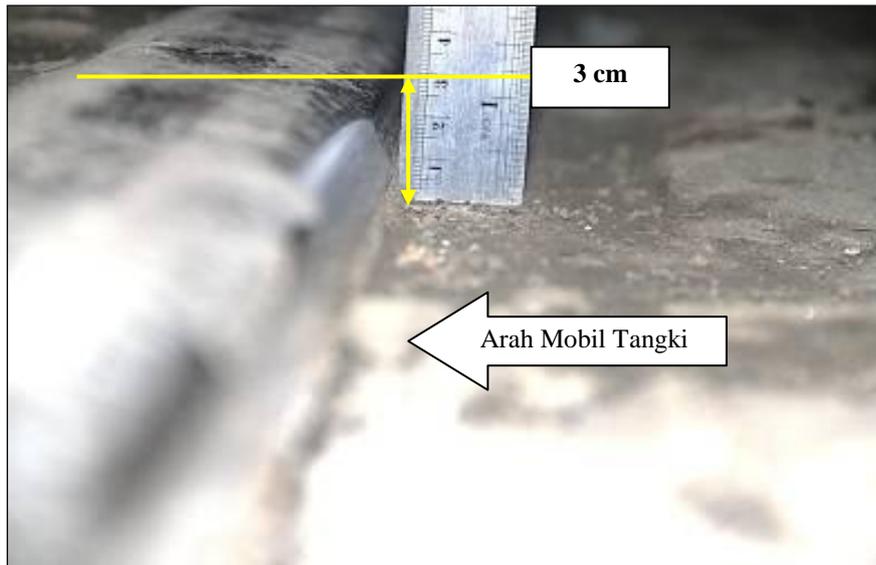
Perbedaan ketinggian rel adalah persyaratan teknis terkait dengan Gaya Sentrifugal mengingat di lintasan sebidang tersebut lintasan jalur kereta api berbentuk lengkung.

Gambar 15. Ketinggian rel 1 dari arah Tanah Kusir terhadap permukaan jalan

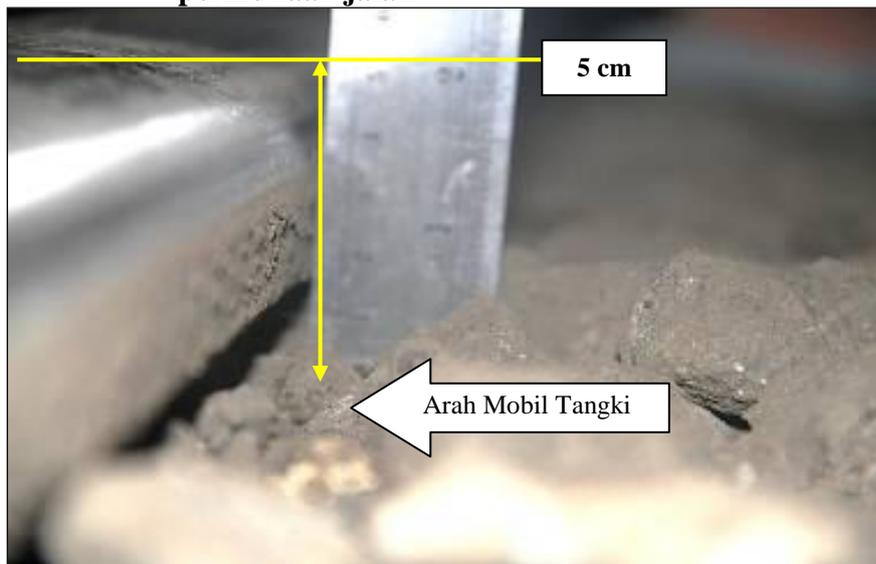
Gambar 16. Ketinggian rel 2 dari arah Tanah Kusir terhadap permukaan jalan

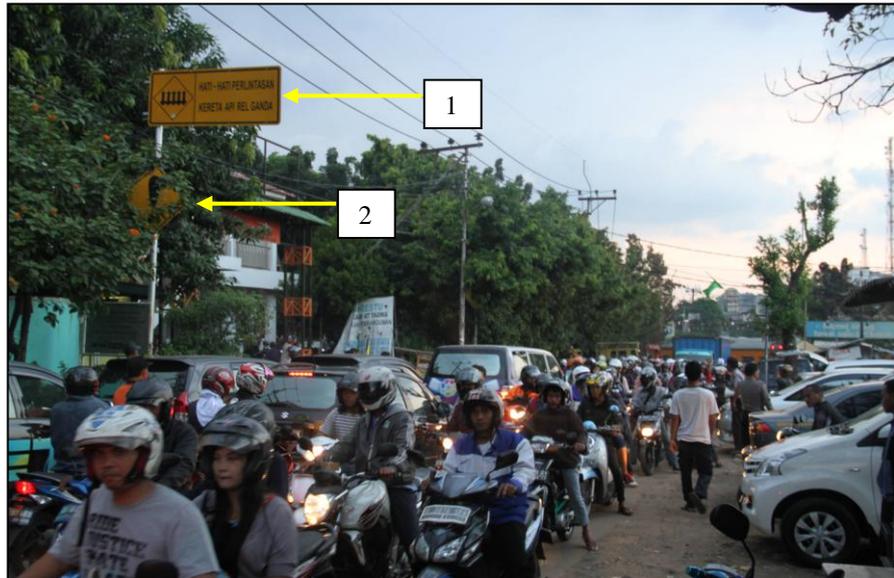
- 1) Rambu hati-hati adanya perlintasan kereta api rel ganda (Gambar 17, tanda panah no.1) dan rambu tanda hati-hati (Gambar 17, tanda panah no.2). Sebagian rambu-rambu tersebut tertutup pohon.

Gambar 17. Rambu hati-hati dan rambu adanya perlintasan kereta api rel ganda

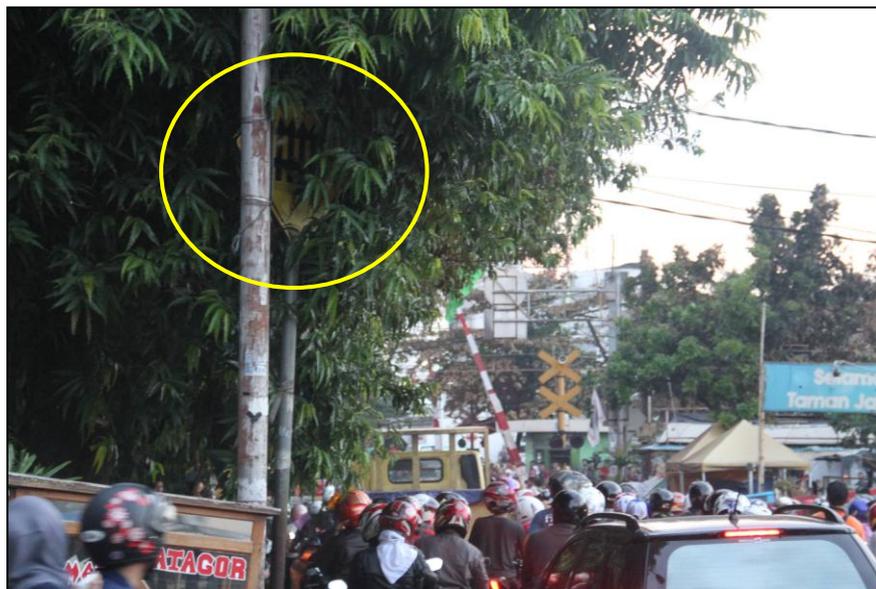
- 2) Rambu tentang persilangan datar dengan lintasan kereta api berpintu. Rambu tertutup kerimbunan pohon (Gambar 18)

Gambar 18. Rambu tentang persilangan datar dengan lintasan kereta api berpintu

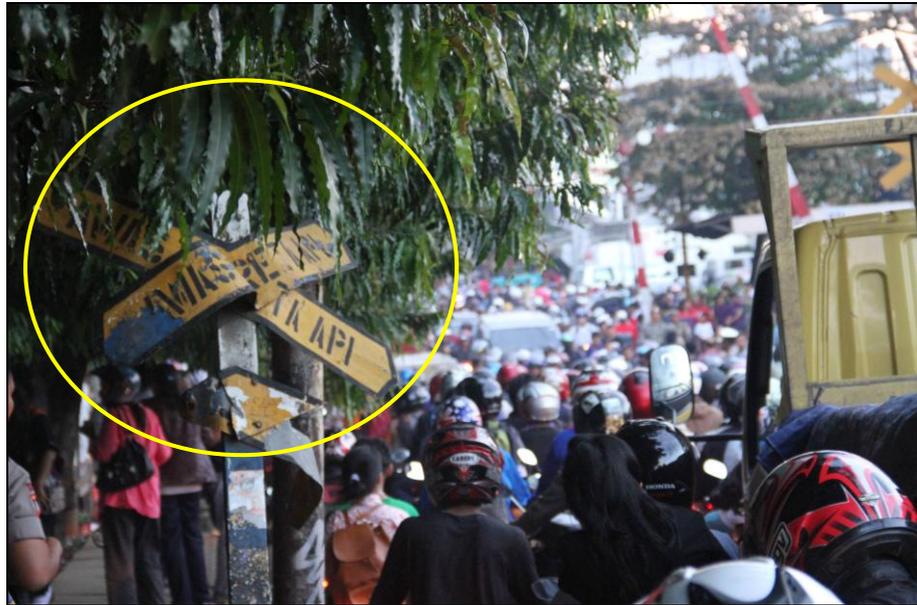
- 3) Rambu peringatan larangan berjalan terus pada persilangan sebidang lintasan kereta api jalur ganda, pengguna jalan wajib berhenti sesaat untuk mendapatkan kepastian aman. Rambu dalam keadaan bengkok, tiang rambu condong ke arah belakang dan tulisan tidak terbaca secara utuh. (Gambar 19)

Gambar 19. Rambu peringatan larangan berjalan terus pada persilangan sebidang lintasan kereta api jalur ganda

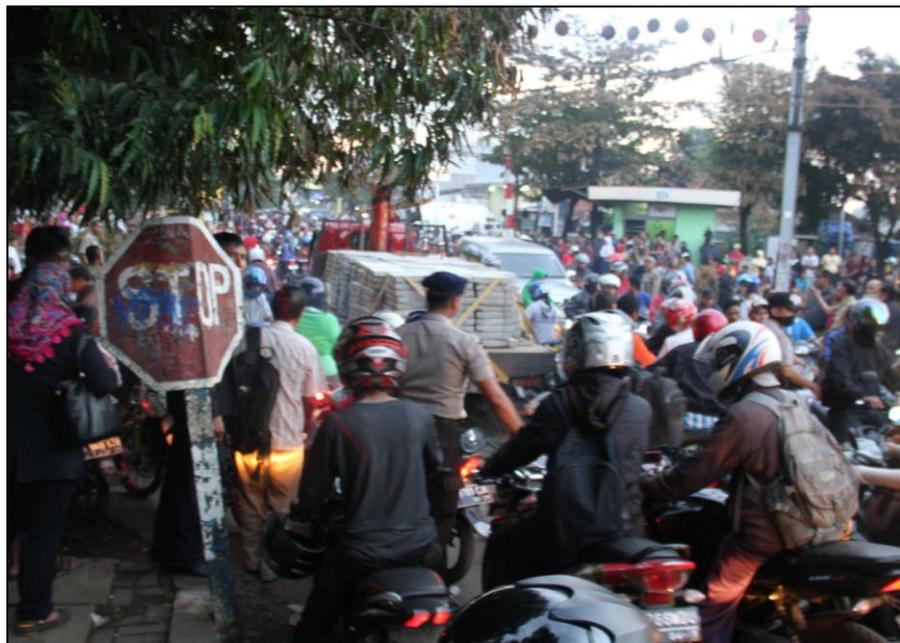
Rambu dilarang berjalan terus (STOP), yang berarti pengguna jalan wajib berhenti sesaat dan meneruskan perjalanan setelah mendapat kepastian aman dari lalu lintas arah lainnya. Kondisi cat rambu buram, rambu melengkung dan tiang rambu condong ke belakang. (Gambar 20)

Gambar 20. Rambu dilarang berjalan terus (STOP)

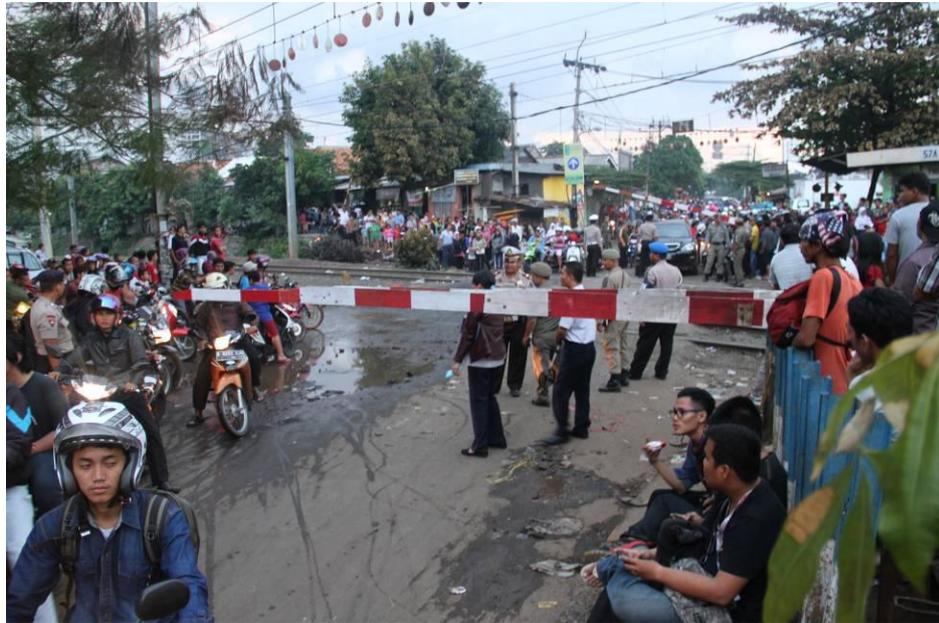
Ruas jalan Bintaro Permai dari arah Tanah Kusir menuju Ceger sekitar perlintasan sebidang nomor 57A, sebagian marka tengah dan tepi jalan sudah tidak terlihat.

Gambar 21. Marka tengah dan tepi jalan sudah tidak terlihat

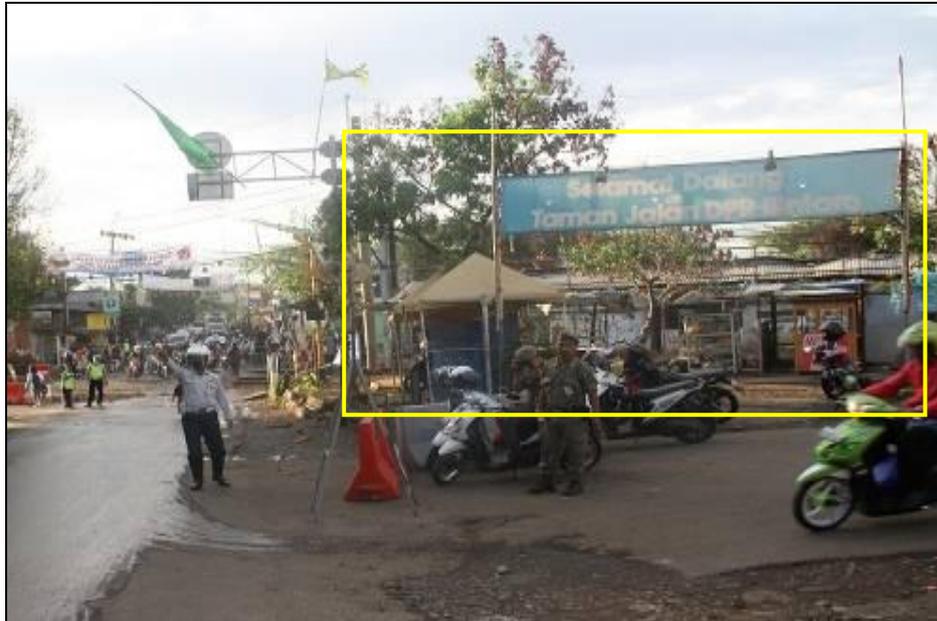
- a. Bangunan kios/warung di kanan jalan menghalangi pandangan ke arah jalur kereta api dari St Kebayoran. (Gambar 22)

Gambar 22. Bangunan kios/warung menghalangi pandangan pengguna jalan ke arah jalur St Kebayoran

- b. Bangunan (warung/kios) yang berada di sebelah kanan dari arah Tanah Kusir telah dibongkar.

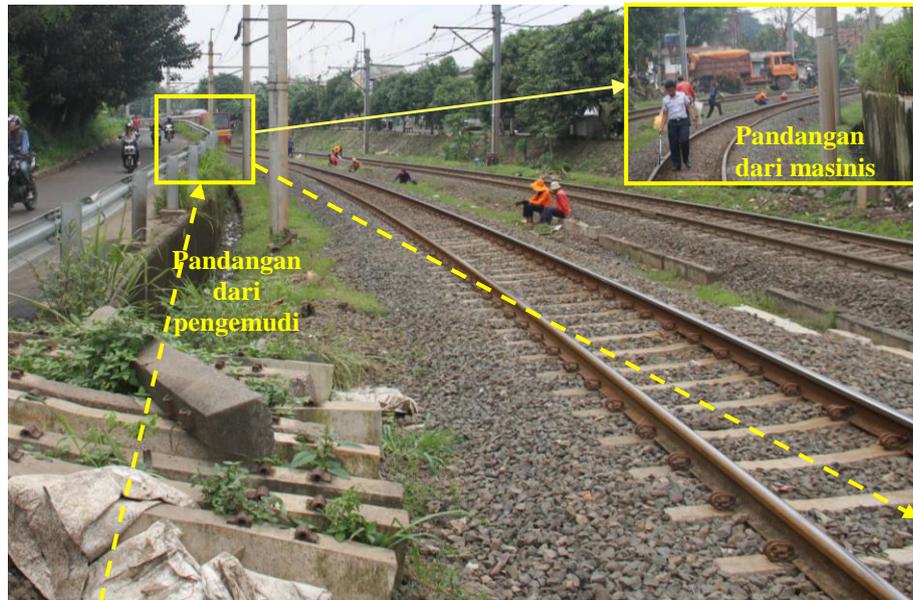
- 1) Jarak pandangan bebas pengemudi mobil tangki dari arah Tanah Kusir baru dapat melihat KRL yang datang dari arah St Pondokranji di perlintasan sebidang nomor 57A adalah ± 82 m.
- 2) Jarak pandangan bebas masinis KRL yang datang dari arah St Pondokranji baru dapat melihat perlintasan sebidang nomor 57A adalah ± 107 m. (Gambar 23)

Gambar 23. Ilustrasi jarak pandang dari masinis KRL dan pengemudi mobil tangki

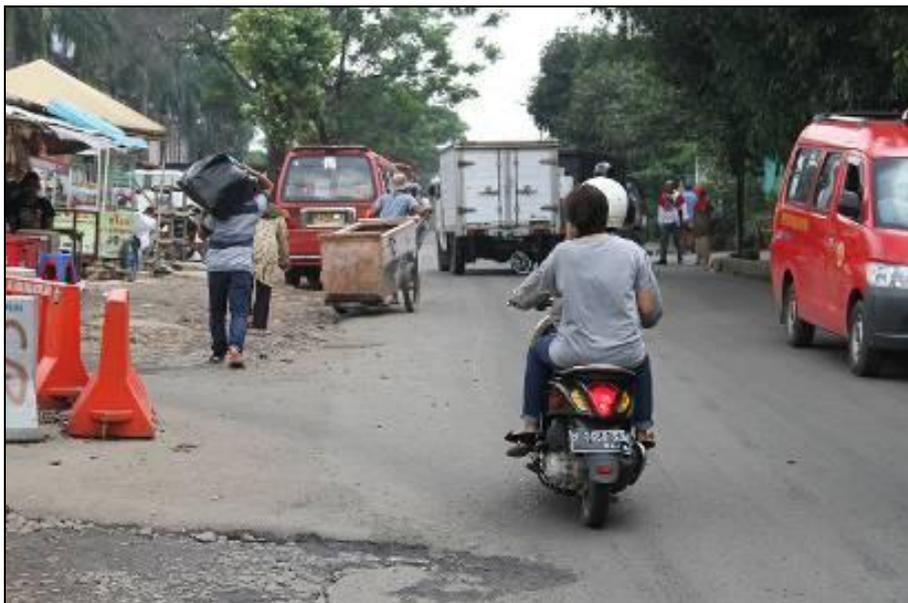
- d. Pada ruas jalan Bintaro Permai sebelum dan sesudah titik perlintasan sebidang nomor 57A, kedua sisi bahu dan badan jalannya dipergunakan angkutan kota untuk menunggu penumpang dan ojek yang parkir. (Gambar 24)

Gambar 24. Angkutan Kota sering berhenti menunggu penumpang

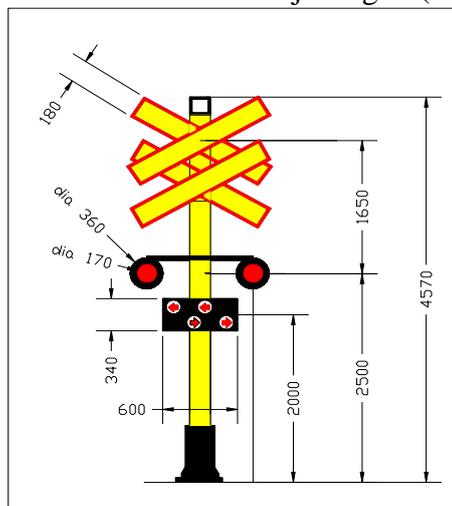
Gambar 25. Rambu Perlintasan sebidang

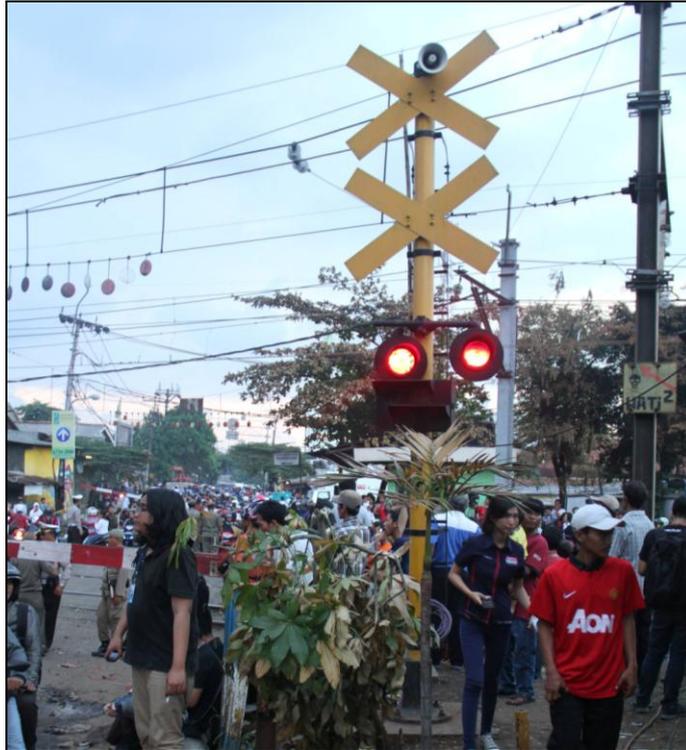
- Loudspeaker.
- Papan petunjuk jalur ganda (Papan Andreas).
- Lampu merah berkedip tanda peringatan KA akan lewat.
- Kondisi cat rambu dalam keadaan baik dan dapat terlihat dari jauh. Rambu terletak di sisi kanan jalan dari arah Tanah Kusir menuju Ceger. (Gambar 26)

Gambar 26. Rambu perpotongan sebidang jalur ganda dilengkapi dengan sirine dan sepasang lampu merah yang berkedip bergantian

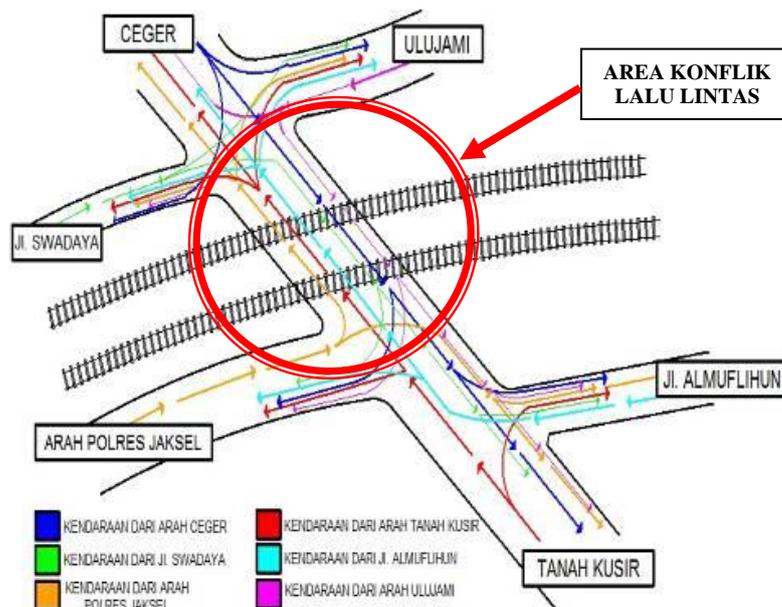
Ruas jalan Bintaro Permai dari arah Tanah Kusir menuju Ceger khususnya pada JPL 57A adalah ruas jalan yang padat. Selain sebagai perlintasan sebidang, perlintasan ini merupakan pertemuan arus dari 6 (enam) arah yang berasal dari arah Tanah Kusir, Ceger, Ulujami, Jl. Almuflihun, Polres Jaksel, dan Jl. Swadaya.

Gambar 27. Area konflik di ruas jalan Bintaro Permai

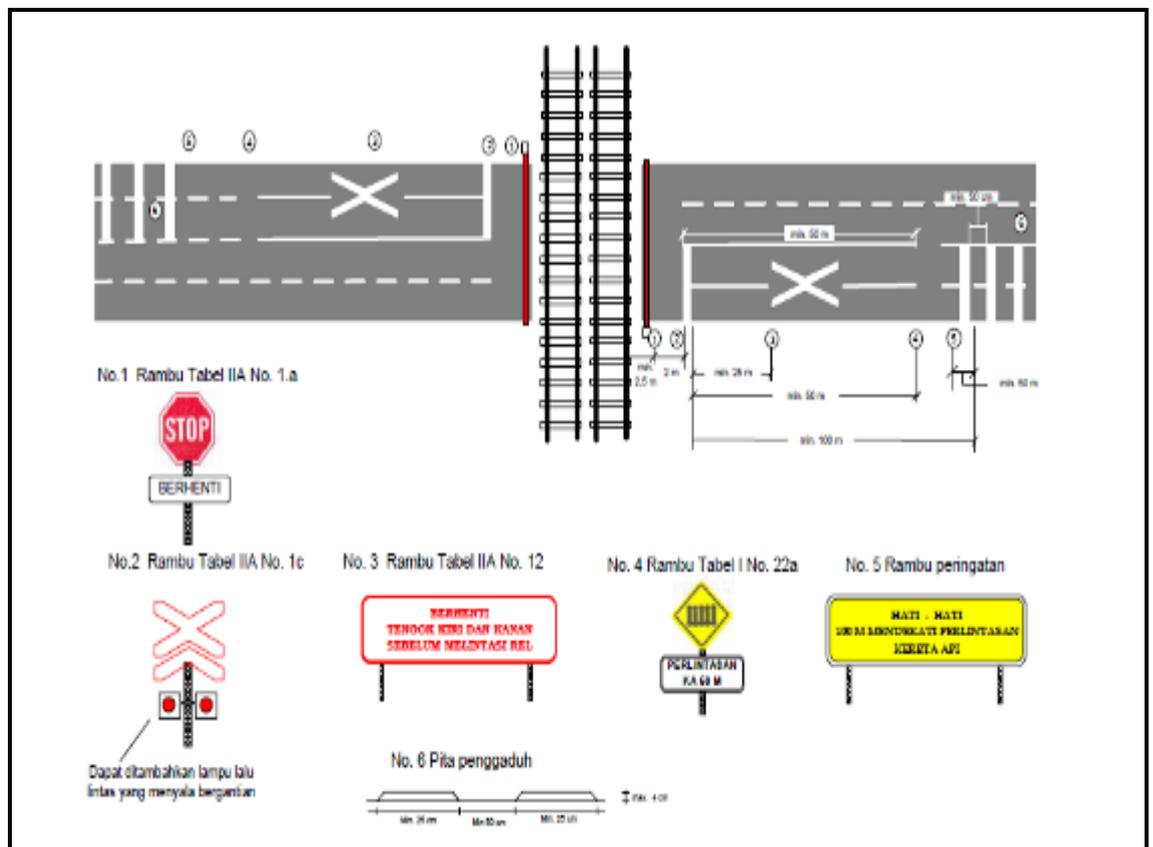
d. Tata cara pemasangan perlengkapan jalan berupa rambu dan marka serta lampu isyarat lalu lintas berwarna merah berkedip, isyarat suara atau panah pada lampu yang menunjukkan arah datangnya kereta api seperti pada gambar. (Gambar 28)

Gambar 28. Contoh pemasangan rambu marka dan perlengkapan lampu pada perlintasan sebidang

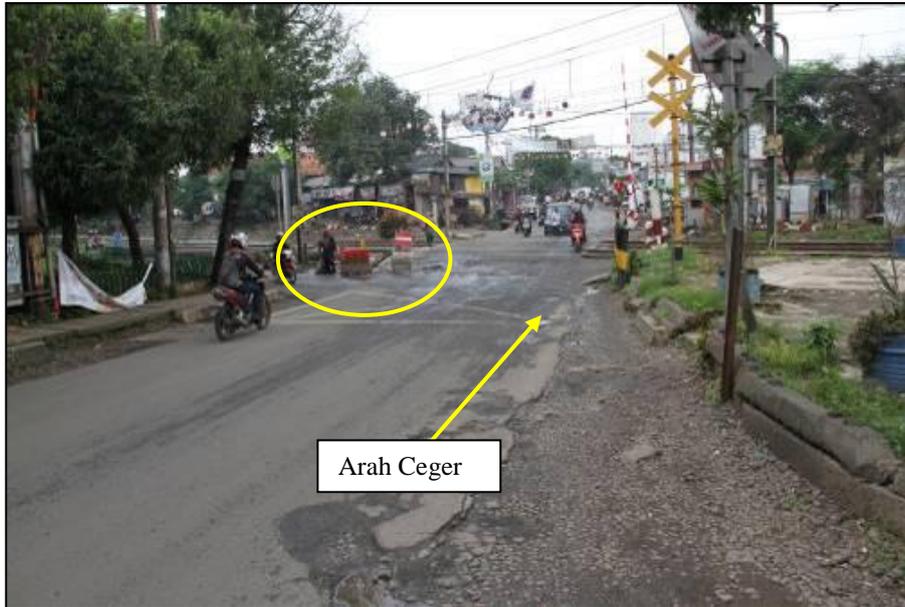
Gambar 30. Ruas jalan Bintaro Permai dari arah Tanah Kusir menuju Ceger dipasang rambu dilarang masuk

- a. Pada tanggal 10 Desember 2013, melakukan pengendalian kepadatan dan rekayasa lalu lintas dengan menerapkan pengaturan arus lalu lintas satu arah dari arah Ceger ke arah Tanah Kusir.

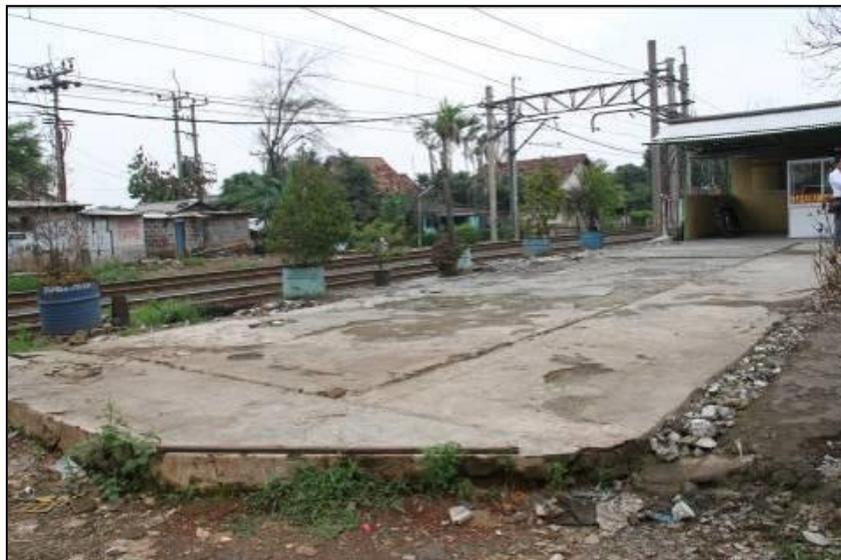
Gambar 31. Kondisi warung/kios yang telah dibongkar

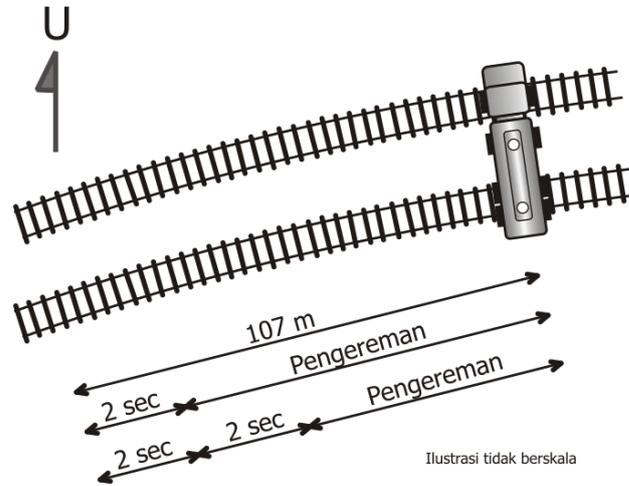
Gambar 32. Gambar ilustrasi jarak pengereman KRL

$$\begin{aligned} S &= V_0 t - \frac{1}{2} a t^2 \quad 27,8 - 1,6 = 26,2 \text{ meter} \\ &= 13,9 \times 2 - \frac{1}{2} 0,8 \cdot 2^2 \\ &= 27,8 - 1,6 \\ &= 26,2 \text{ meter} \end{aligned}$$

Artinya KRL akan berhenti pada jarak (27.8 + 26.2 + 75.65 = 130) meter dari titik awal masinis melihat truk tangki atau sekitar 23 meter dari lokasi tabrakan.
