**KOMITE NASIONAL KESELAMATAN TRANSPORTASI
REPUBLIK INDONESIA**

FINAL
KNKT.17.04.02.01

**Laporan Investigasi Kecelakaan Lalu Lintas dan Angkutan Jalan
TABRAKAN ANTARA KA 79 LODAYA PAGI RELASI SOLO –BANDUNG
DENGAN MOBIL BUS ELF- R-1724-EA DI JPL 482 KM 404+938
JALAN SAMIAJI DESA PUCUNG LOR, KECAMATAN KROYA,
CILACAP, JAWA TENGAH**

SELASA, 18 APRIL 2017, PUKUL 11.15 WIB

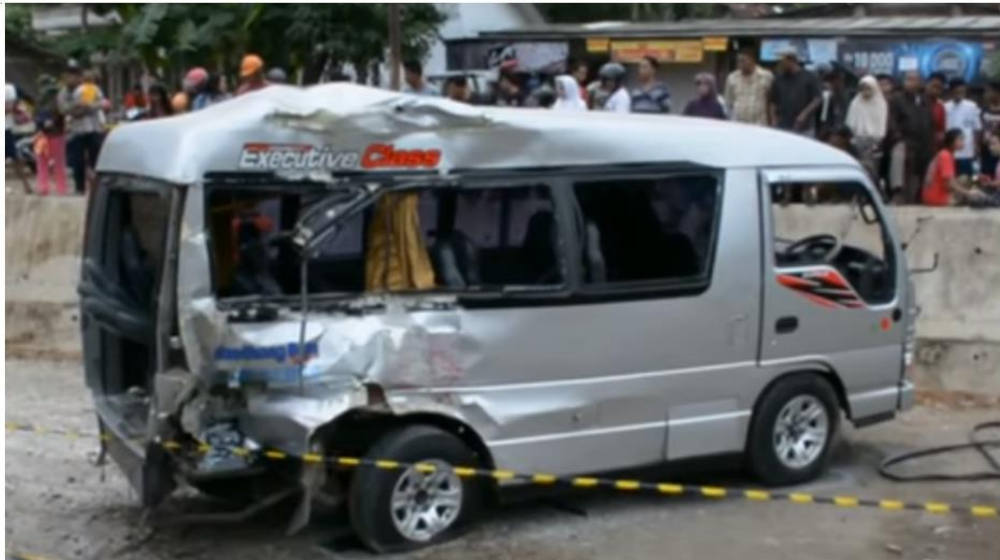
Gambar 1. Mobil bus setelah tertabrak

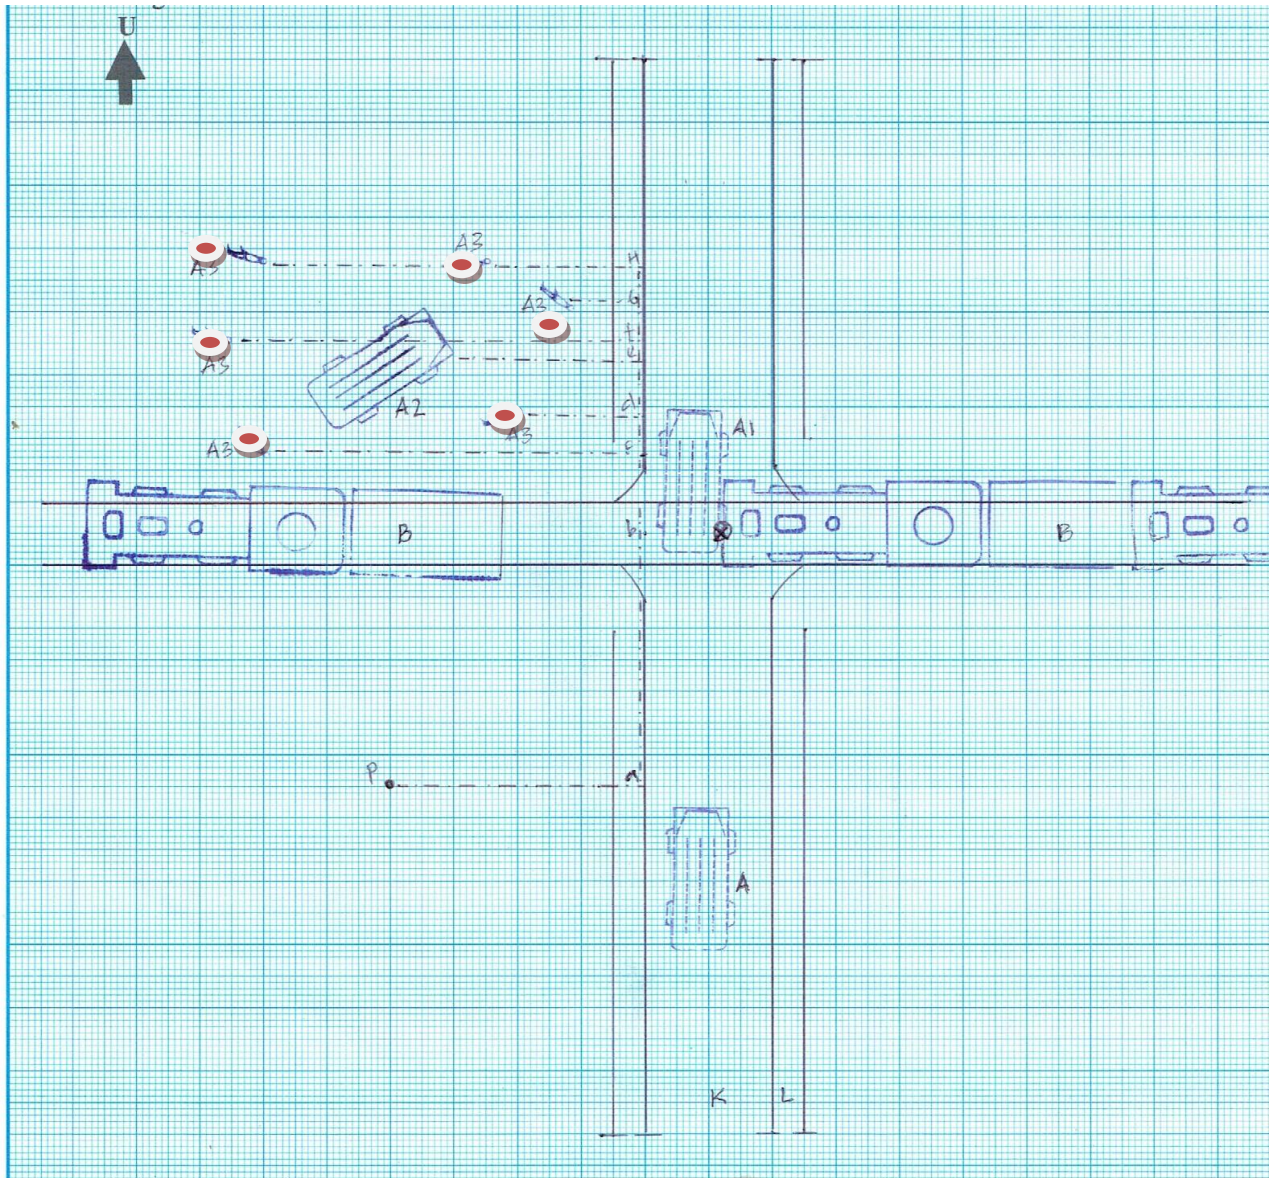
Tabrakan ini mengakibatkan, mobil bus berputar 180° searah jarum jam ke barat sejauh 6 meter dari titik tabrakan

Gambar 2. Ilustrasi saat terjadi kecelakaan.

- A Bayangan Mobil bus No. Pol. R-1724-EA sebelum kejadian.
- A1 Bayangan Mobil bus No. Pol. R-1724-EA saat kejadian.
- A2 Posisi Mobil bus No. Pol. R-1724-EA setelah kejadian.
- A3 Posisi Korban penumpang Mobil bus No. Pol. R-1724-EA setelah kejadian.
- B Bayangan KA Lodaya pagi No. CC 2061396 sebelum, saat, dan setelah kejadian
- P Awal pengukuran dari Tiang Listrik nomor SNT 02-560

- X** Titik Tabrak (key Point)
- K** Lebar Badan jalan : 04,00 meter
- L** Lebar Bahu jalan : 0,100 meter
- U** Tanda arah Utara

- P - a = 08,00 meter
- a - b = 08,50 meter
- b - X = 02,50 meter
- b - c = 02,50 meter
- c - A3 = 12,00 meter
- c - d = 01,50 meter
- d - A3 = 04,00 meter
- d - e = 01,80 meter
- e - A2 = 06,00 meter
- e - f = 00,90 meter
- f - A3 = 11,00 meter
- f - g = 01,00 meter
- g - A3 = 02,50 meter
- g - h = 01,50 meter
- h - A3 = 10,00 meter
- h - A3 = 05,00 meter

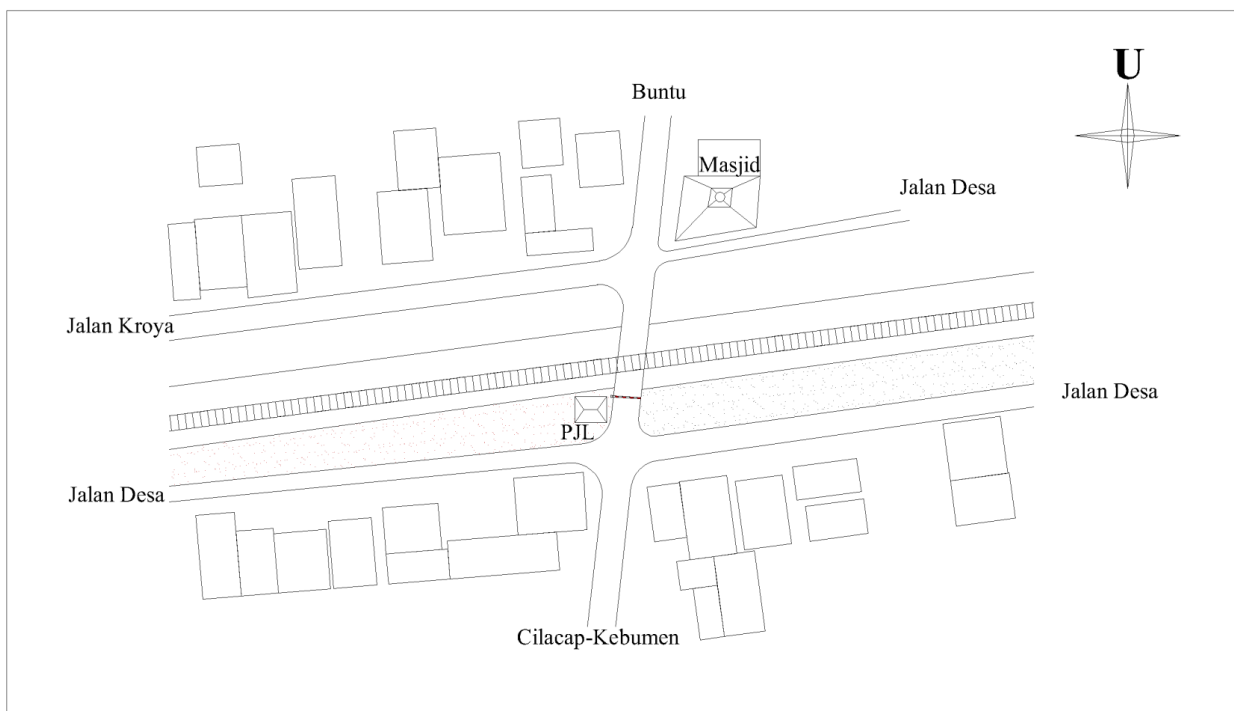
Gambar 3. Lokasi Kejadian Kecelakaan

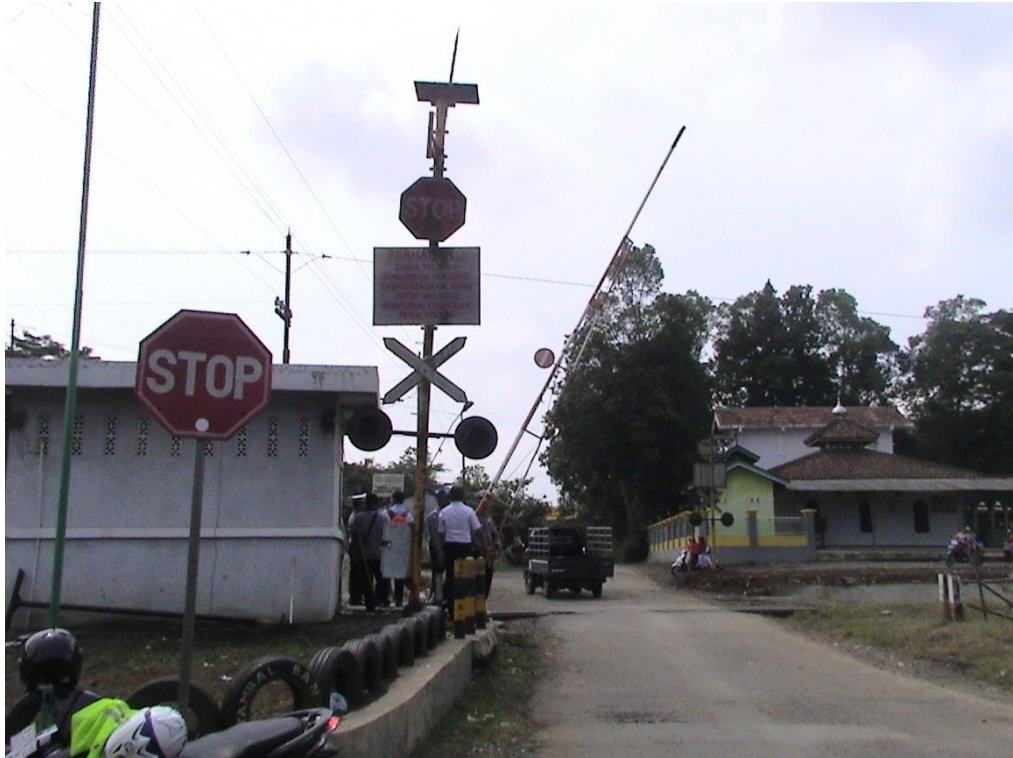
Gambar 4. Pintu Perlintasan dengan pintu penutupan hanya pada satu arah, sedangkan arah dari Cilacap – Buntu tidak dilengkapi pintu

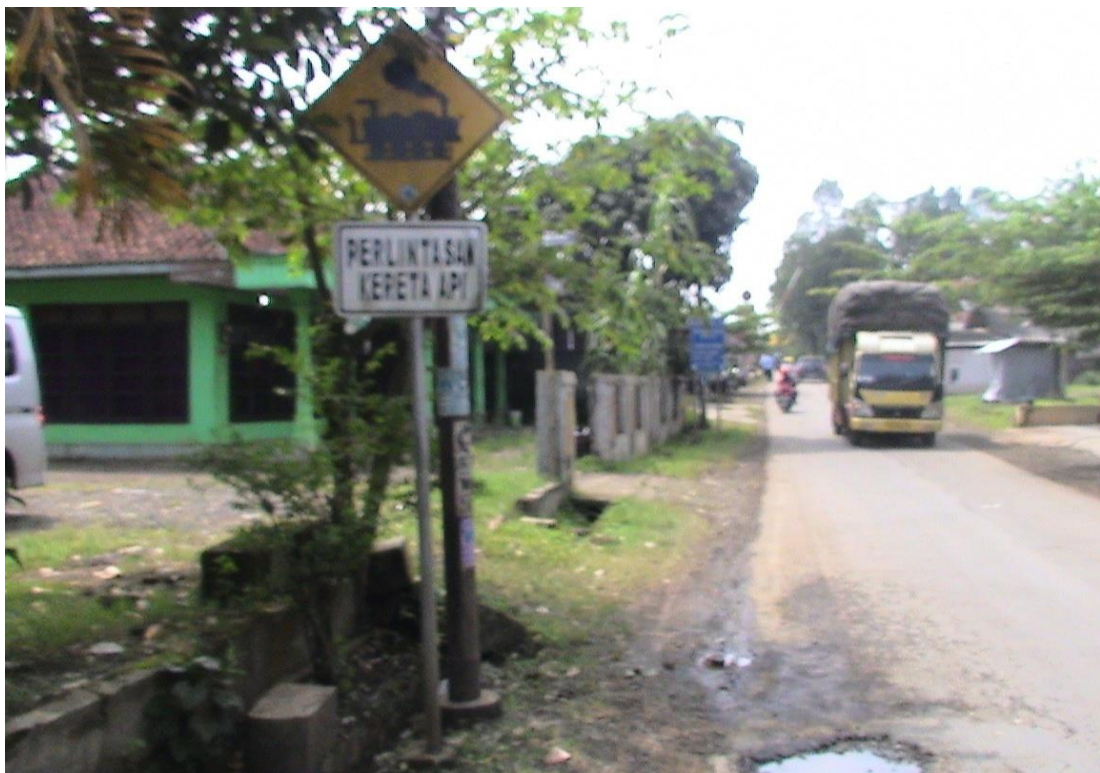
Gambar 5. Rambu peringatan sebelum pintu perlintasan dari arah Cilacap – Kebumen

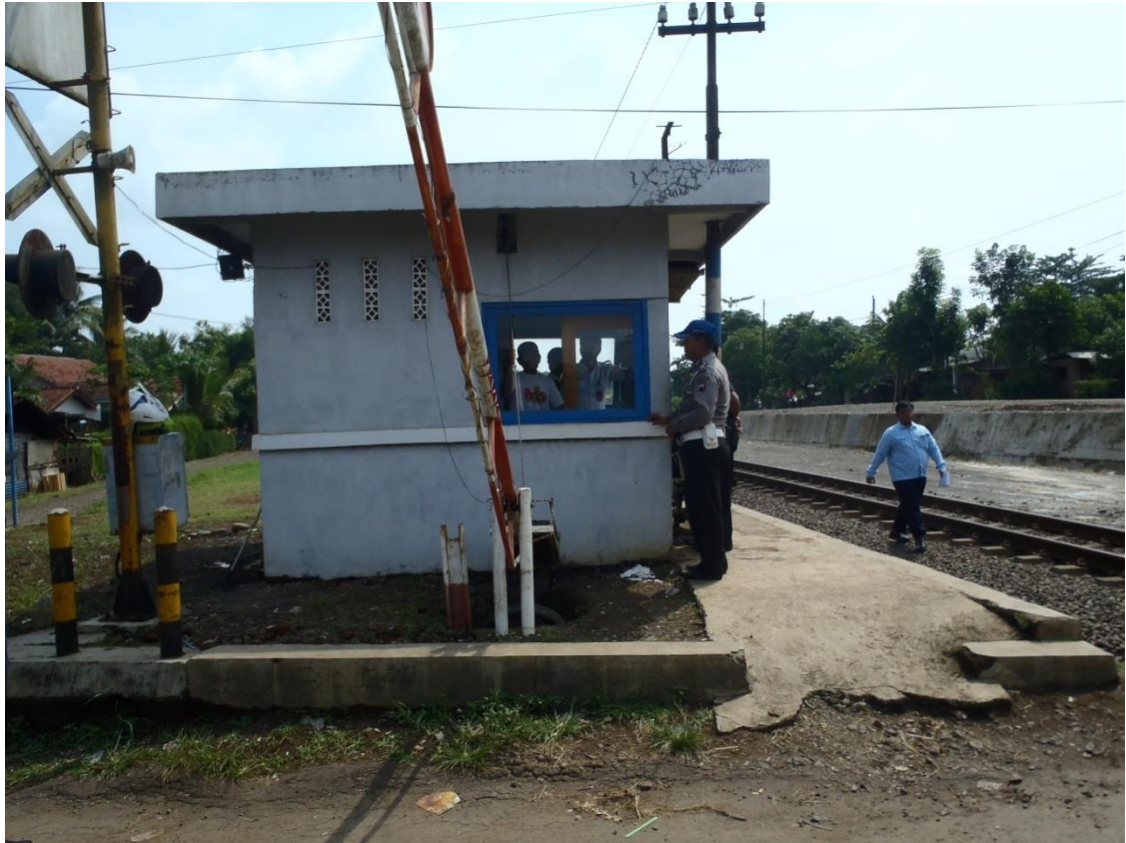
Gambar 6. Pos Penjagaan Pintu Perlintasan yang masih manual penutupan pintunya

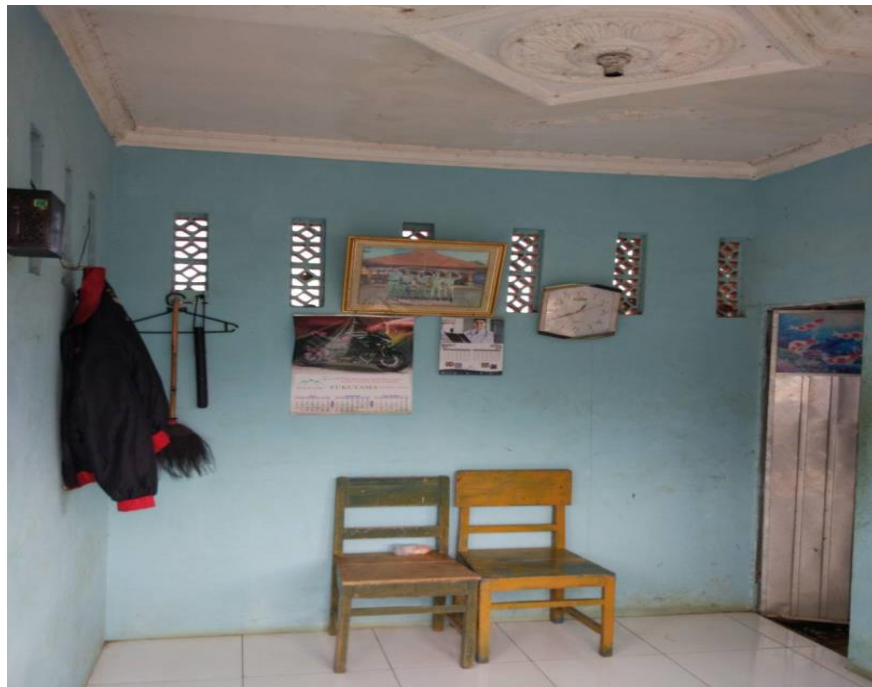
Gambar 7. Kondisi bagian dalam Pos Penjagaan yang minim fasilitas

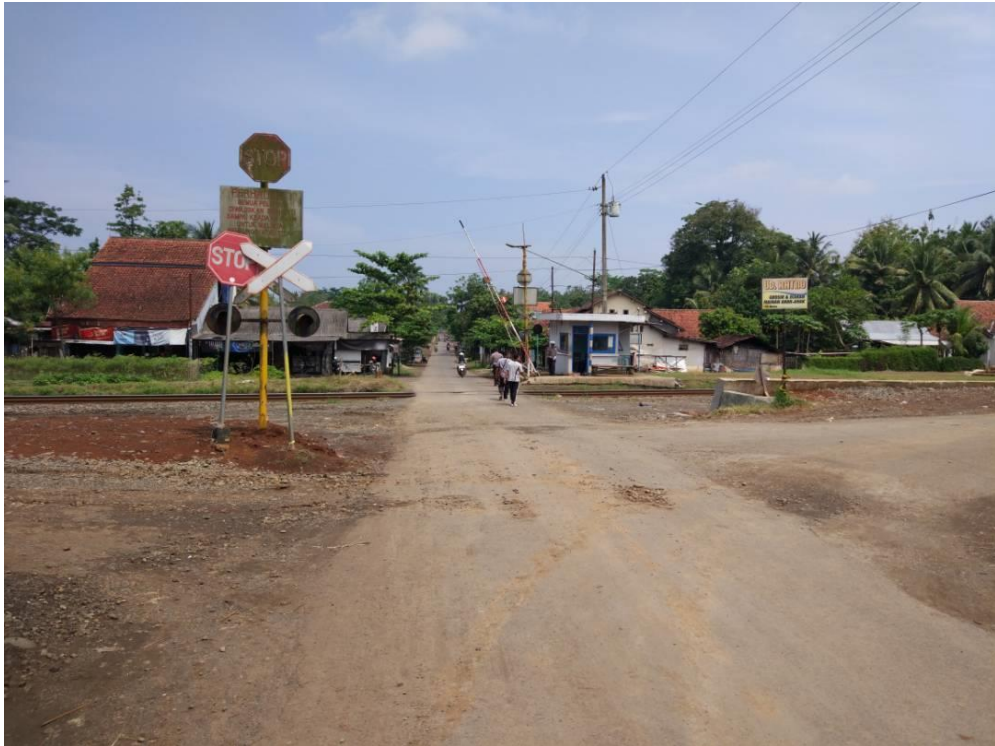
Gambar 8. Perlintasan dari arah Cilacap – Buntu yang tidak dilengkapi pintu

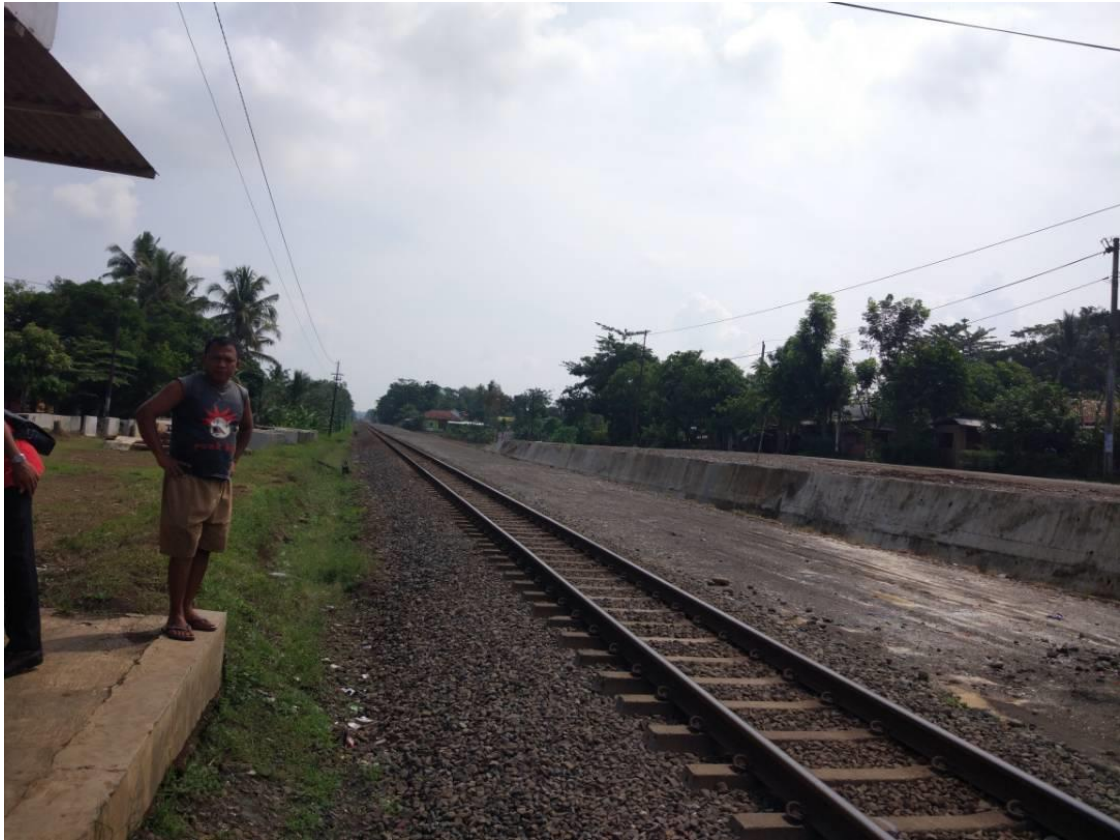
Gambar 9. Track perlintasan yang sedang dibangun jalur ganda

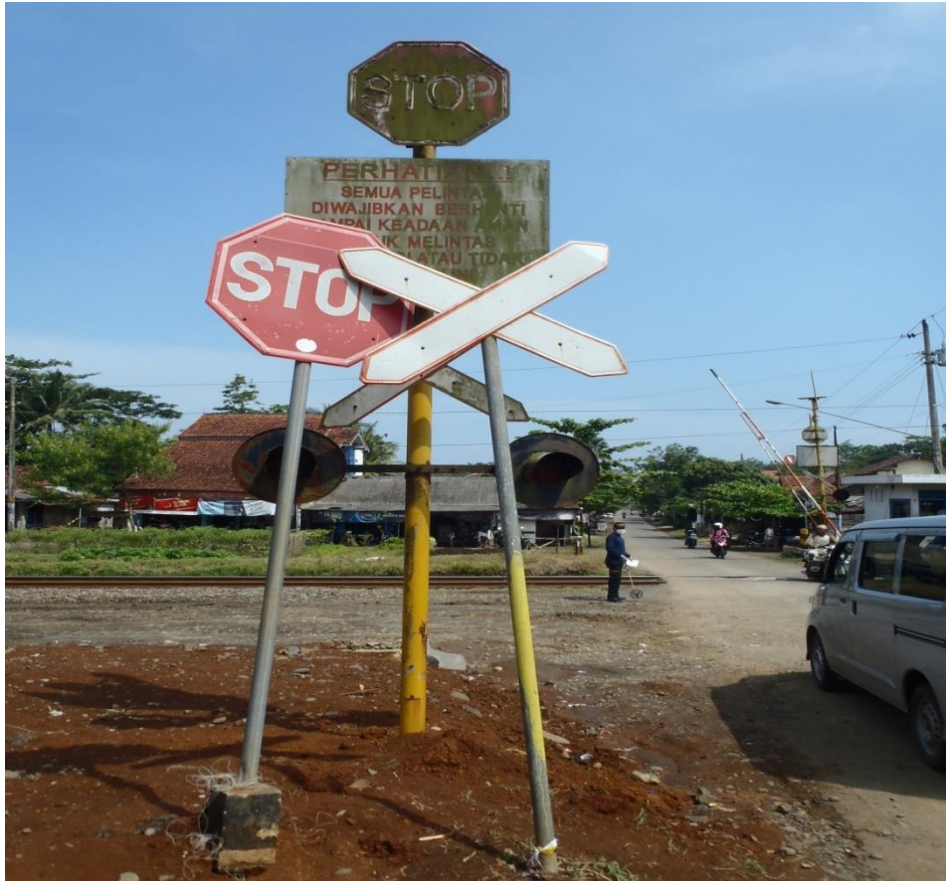
Gambar 10. Pemasangan rambu yang tidak standar dan tidak beraturan

- Terdapat rambu peringatan dan papan peringatan namun demikian kondisi serta pemasangannya tidak teratur dan dibawah standar teknis.
- Tidak terdapat marka jalan

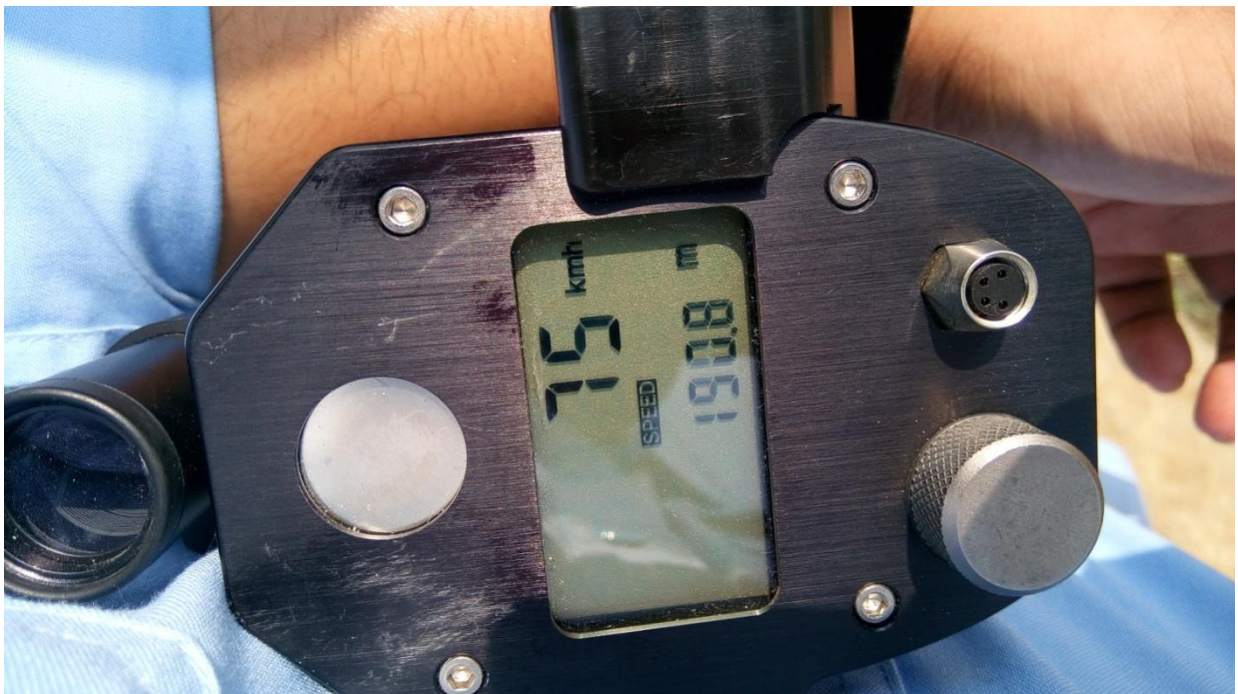
Gambar 11. Test kecepatan kereta yang melintas dan tidak berhenti pada stasiun KA Kroya (75 km/jam)

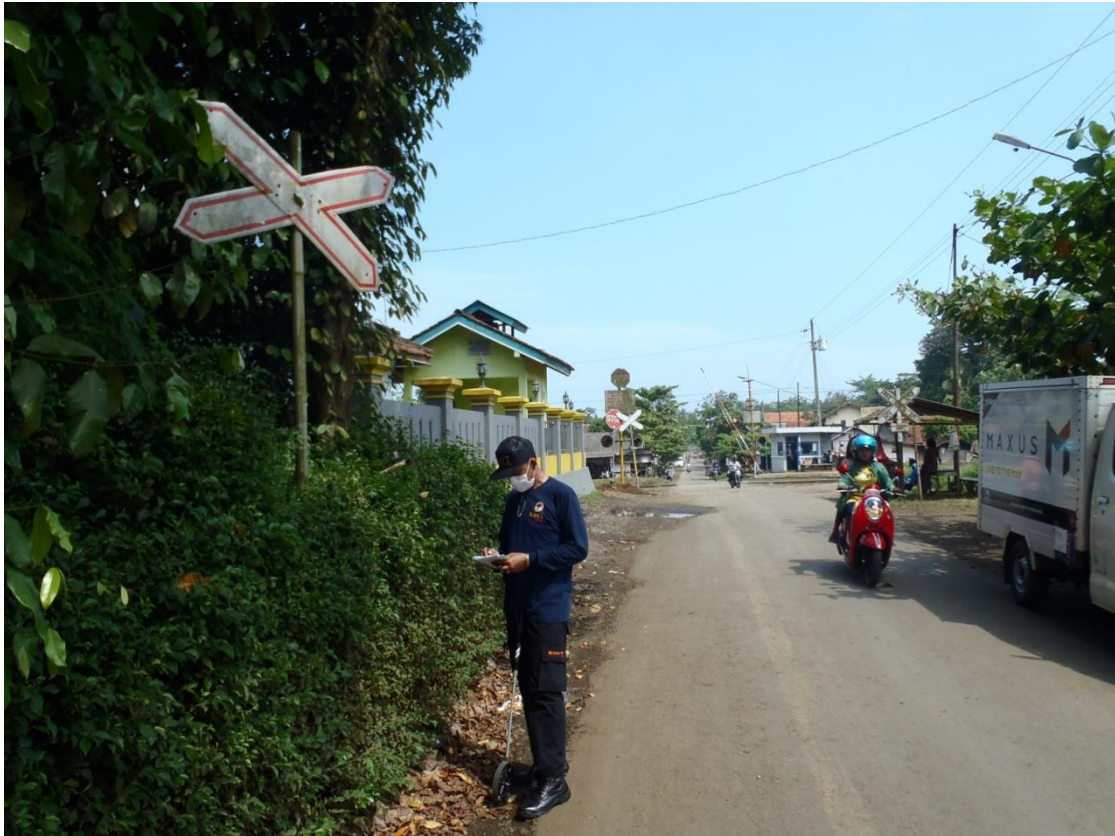
Gambar 12. Rambu peringatan dari arah Cilacap - Buntu

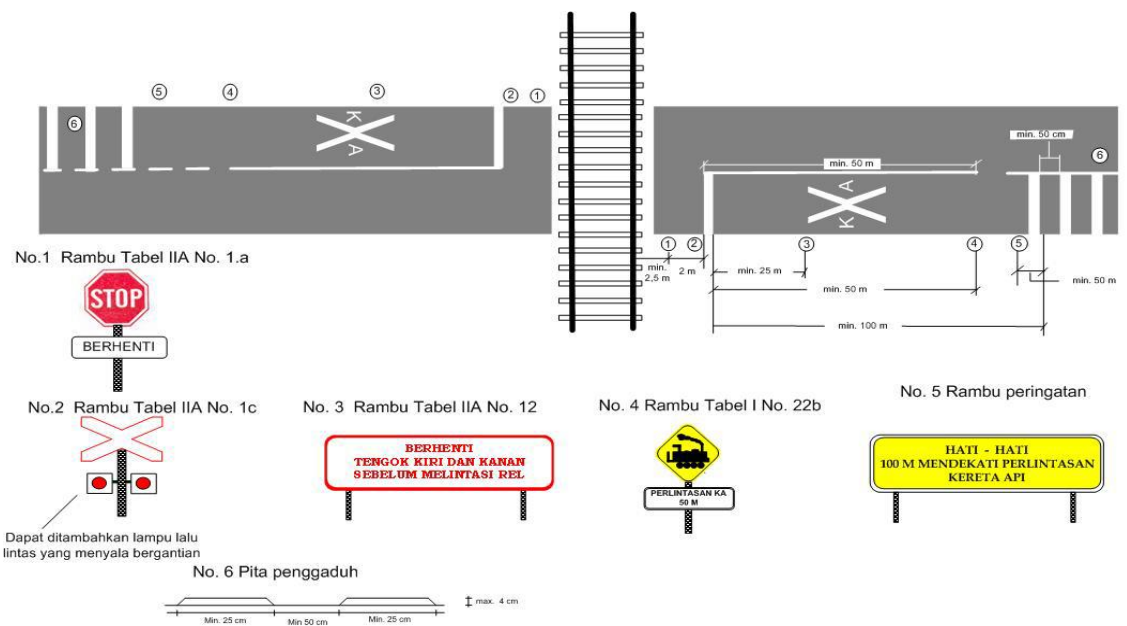
Tata cara pemasangan perlengkapan jalan berupa rambu dan marka serta lampu isyarat lalu lintas berwarna merah berkedip, isyarat suara atau panah pada lampu yang menunjukkan arah datangnya kereta api seperti pada gambar-gambar berikut ini :

Gambar 14. Tata Cara pemasangan rambu dan marka pada persilangan sebidang

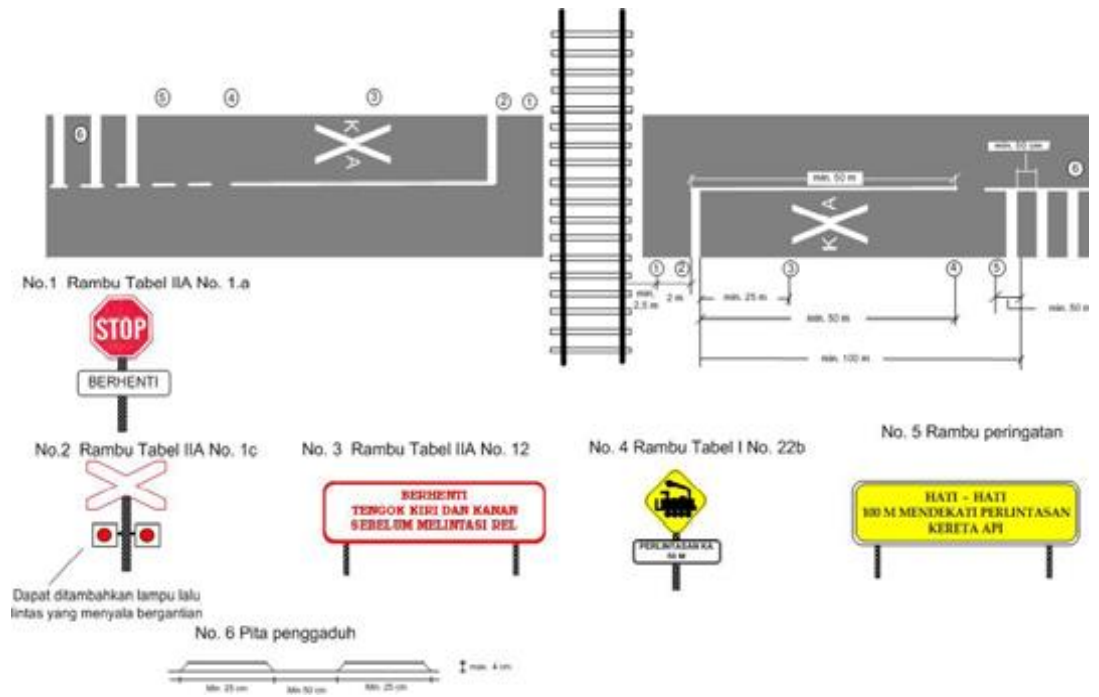
Gambar 15. Contoh Perlintasan Tanpa Pintu pada Jalan Dua Lajur Dua Arah dengan Jalur Tunggal Kereta Api

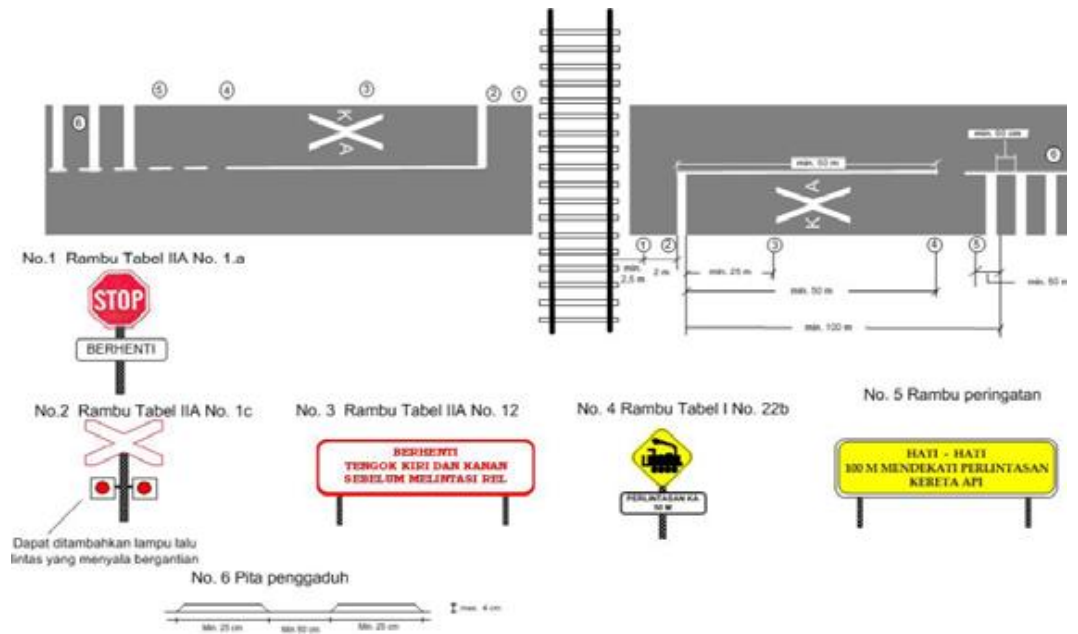
Gambar 16. Contoh Perlintasan Berpintu pada Jalan Dua Lajur Dua Arah dengan Jalur Tunggal Kereta Api

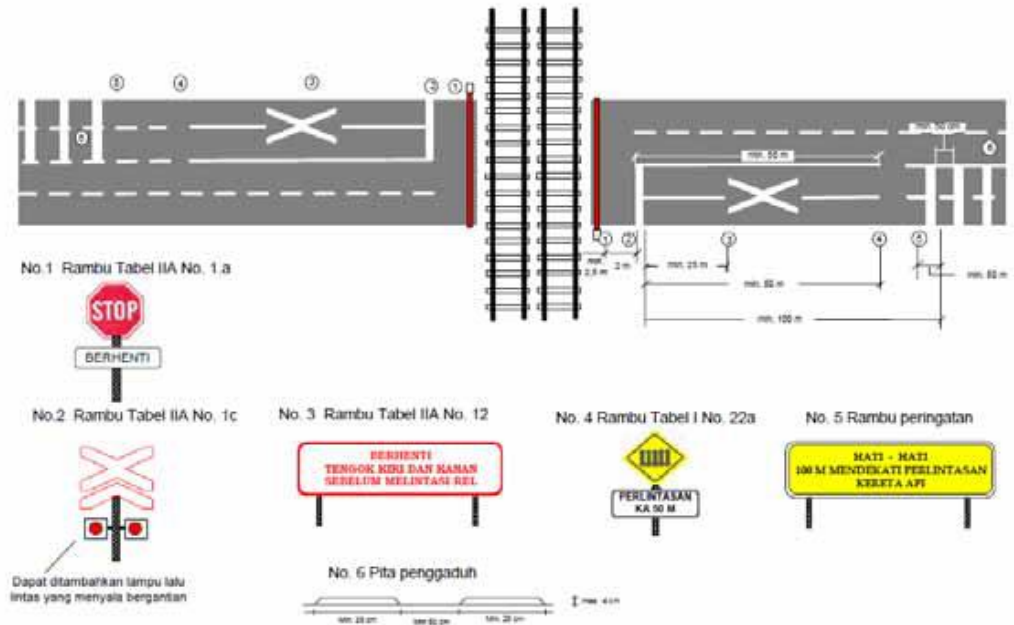
Gambar 17. Contoh Perlintasan Berpintu pada Jalan Empat Lajur Dua Arah dengan Jalur Ganda Kereta Api

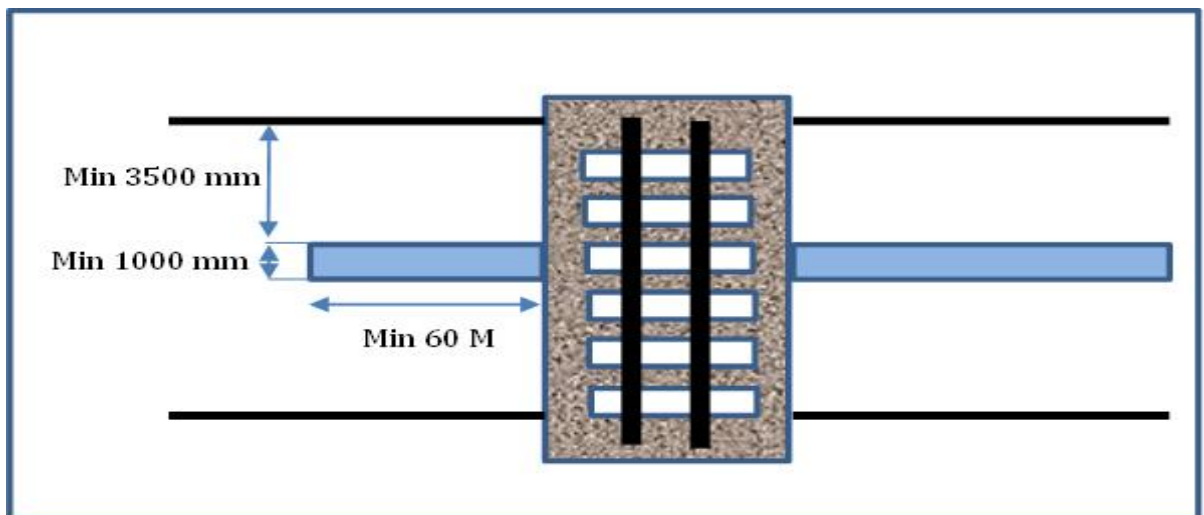
Gambar 18. Lebar lajur dan dimensi median jalan pada perlintasan jalan 2 lajur 2 arah dengan jalur kereta api

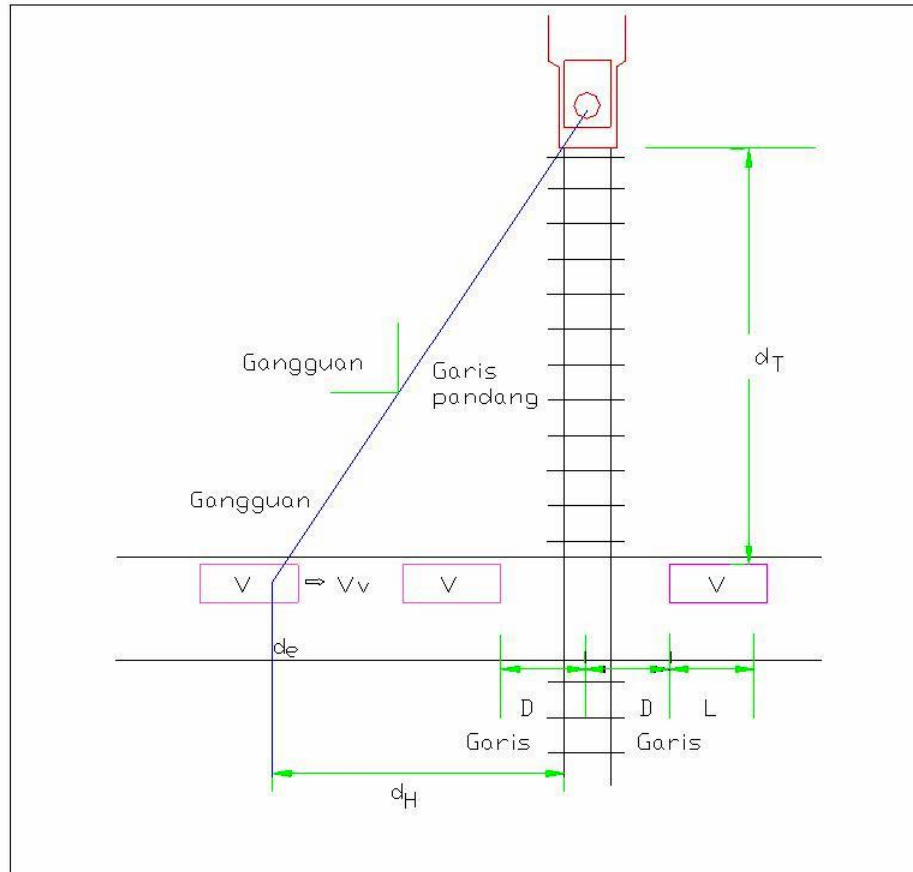
Gambar 19. Kondisi dimana kendaraan dapat mengamati kereta atau dapat berhenti
