**KOMITE NASIONAL KESELAMATAN TRANSPORTASI
REPUBLIK INDONESIA**

LAPORAN AKHIR

KNKT.17.04.04.01

**Tabrak Muka Truk Trailer Tangki B-9283-UU
Dengan Belakang Truk Kontainer B-9644-UEL**

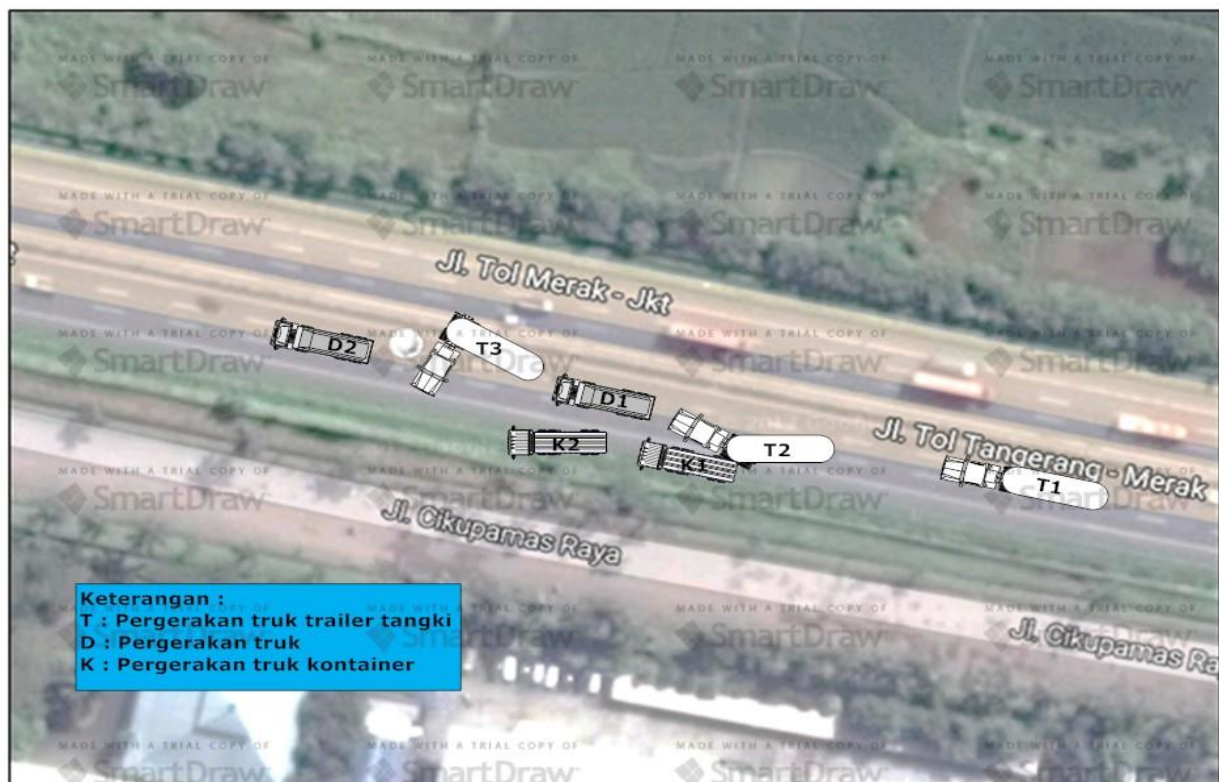
Gambar 1. Lokasi dan Skema Tabrakan Muka Dengan Belakang (*Rear End*)

Tabrakan muka dengan belakang (*rear end*) ini terjadi sekitar jam 04.08 wib, yang mengakibatkan tangki robek dan 1 kompartemen jenis pertamax tumpah ke jalan. Setelah truk trailer tangki berhenti, pengemudi mematikan mesin dan menelpon ke nomor pribadi saudaranya yang ada di Depo Plumpang.

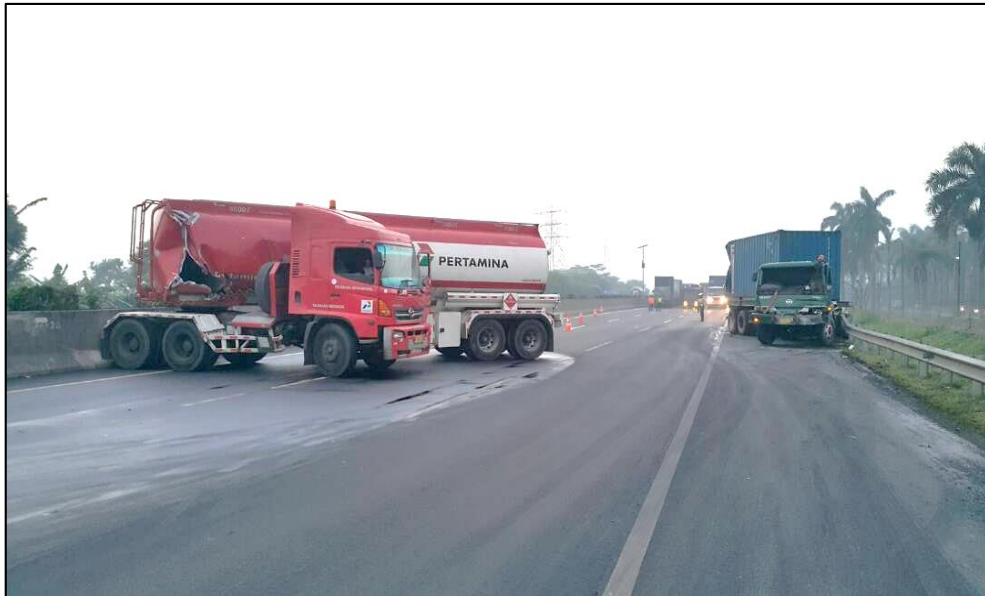
Gambar 2. Posisi Setelah Tabrakan Truk Trailer Tangki Dengan Truk Kontainer

Tabrakan muka dengan belakang (*Rear End*) berakibat pintu kiri head tractor dan tangki sebelah kiri depan menyerempet bagian belakang peti kemas truk kontainer. Truk kontainer terdorong sehingga bagian depan *head tractor* membentur *guardrail*.

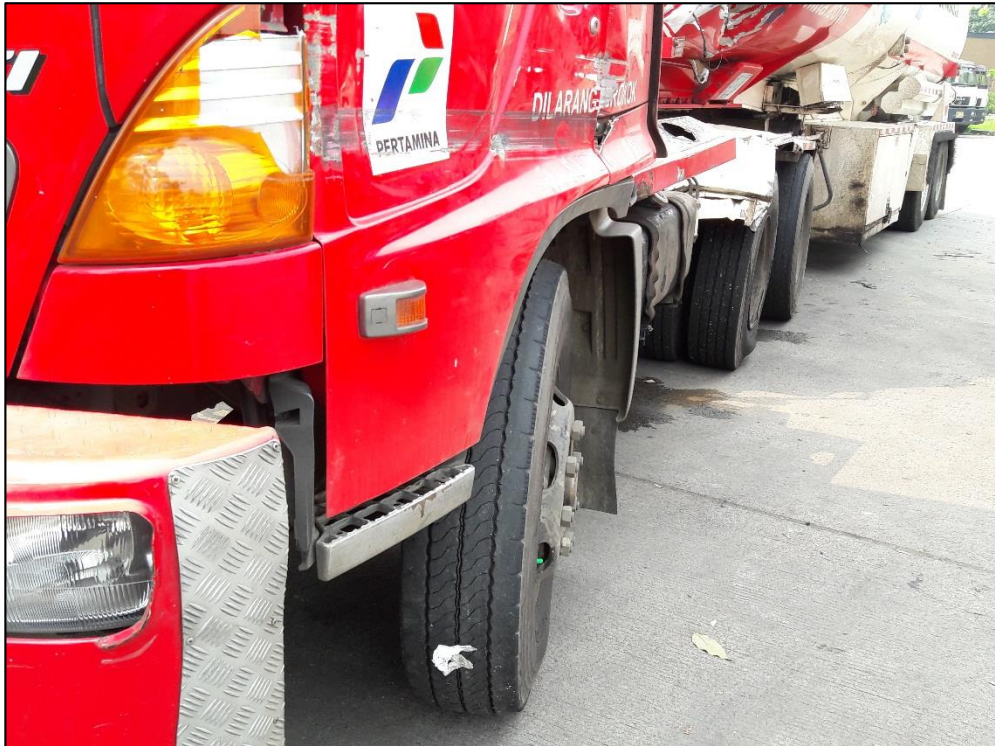
Gambar 4. Konfigurasi Sumbu Truk Trailer Tangki

Konfigurasi sumbu truk trailer tangki adalah 1.22-22.

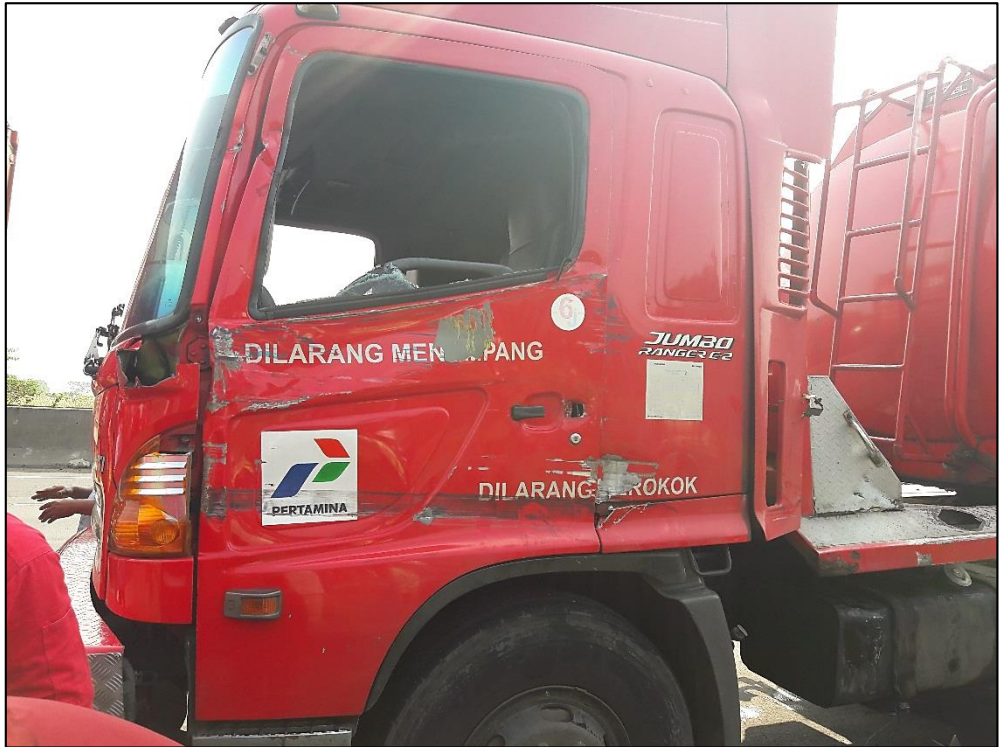
Gambar 5. Kondisi bagian kiri *Tractor Head*

Berdasarkan hasil pemeriksaan teknis, Truk Trailer Tangki mengalami kerusakan tabrakan muka dengan belakang truk kontainer. Adapun kerusakan tersebut sebagai berikut :

- Pintu kiri tergores;
- Spion terlepas;
- Spakbor sumbu belakang terkena *impact*
- *Velg* sumbu kedua kiri terkena *impact*
- Perisai kolong sebelah kiri terlepas.

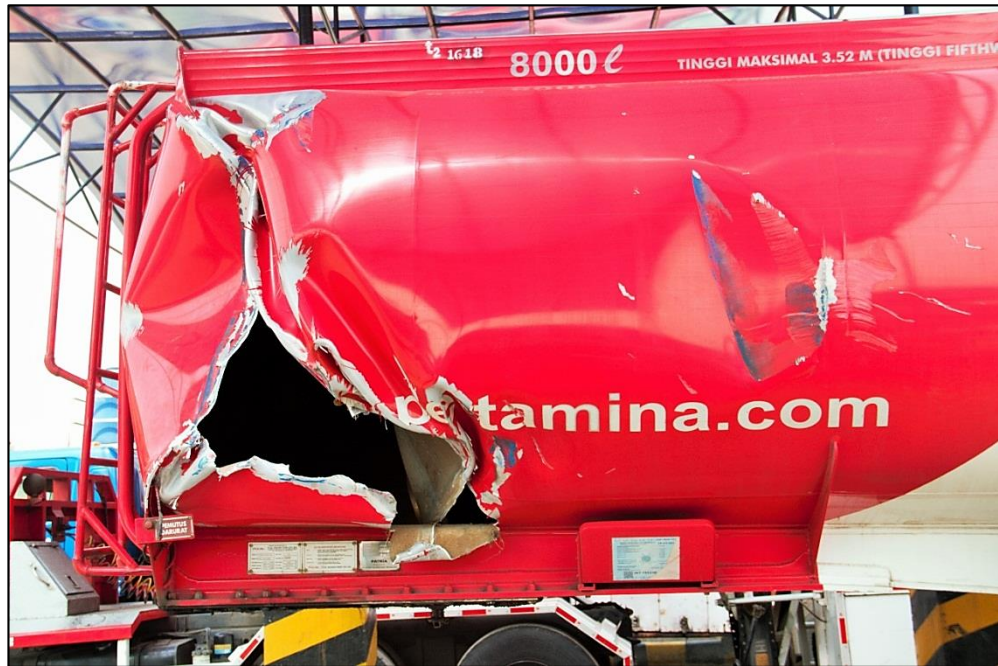
Gambar 7. Tangki kiri depan sobek

- b. Kereta tempelan tangki
 - Tangki kiri depan sobek

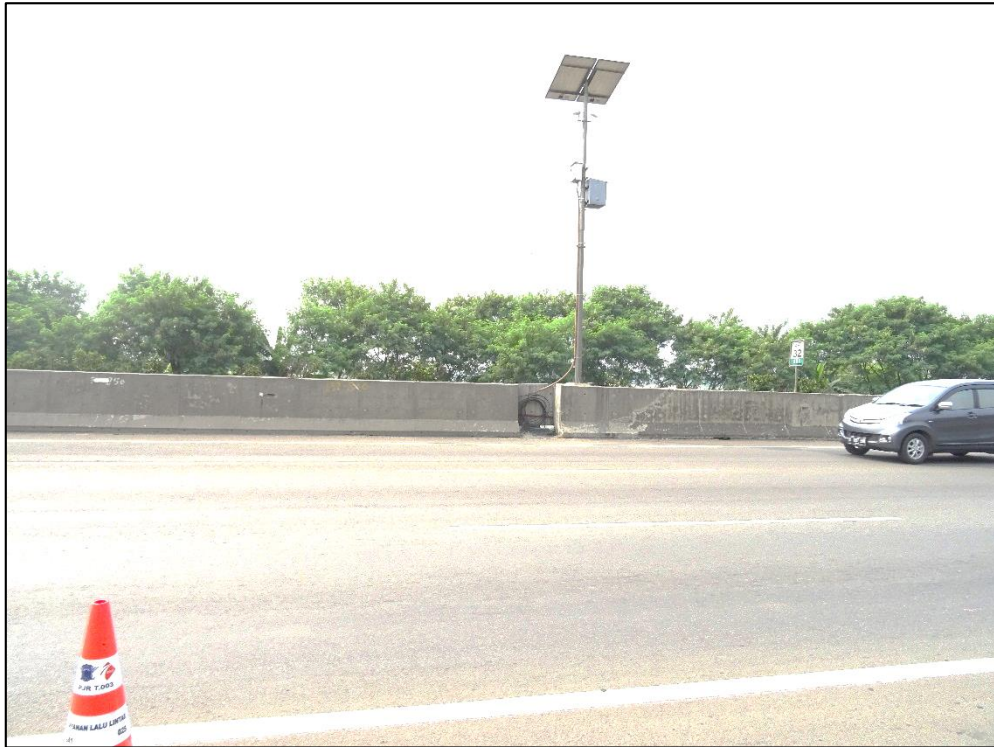
Gambar 10. Marka Jalan dan *Concrete Barrier*

Terdapat marka jalan berwarna putih garis putus-putus sebagai pembagi lajur dan marka jalan garis utuh sebagai batas tepi. Terdapat pula Marka jalan berupa peralatan untuk pembagi jalur yang terbuat dari bahan beton (*concrete barrier*).

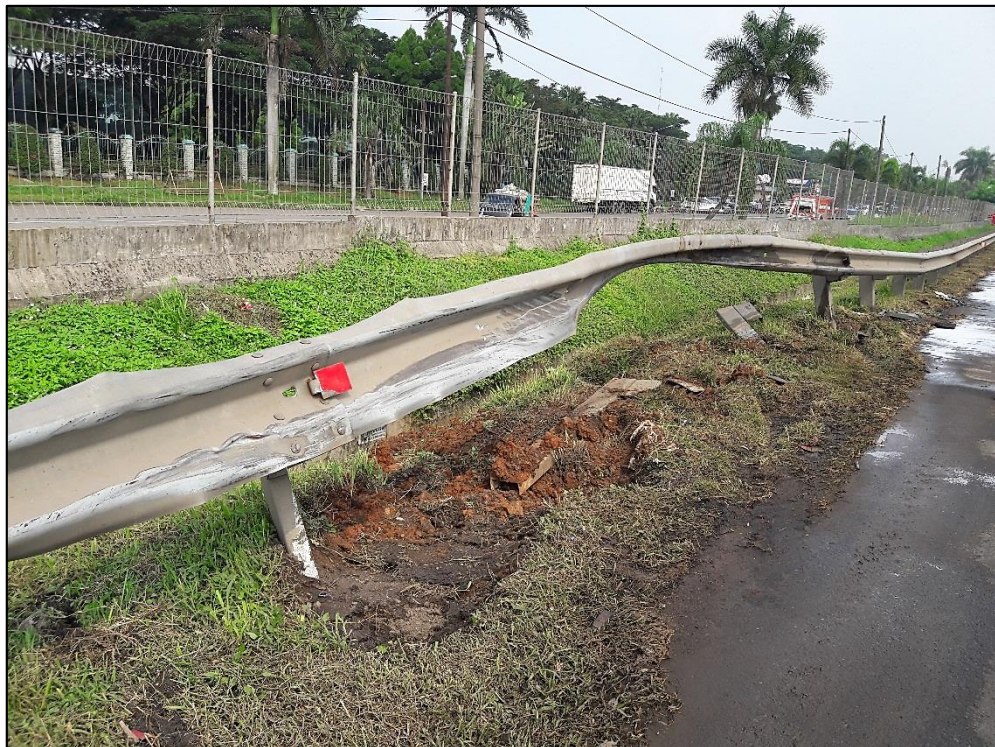
Gambar 13. Kondisi *Guardrail* Yang Tertumbuk

Kerusakan yang terjadi akibat tabrakan ini adalah tertumbuknya alat pengaman jalan (*guardrail*) di sebelah lokasi parkir truk kontainer.

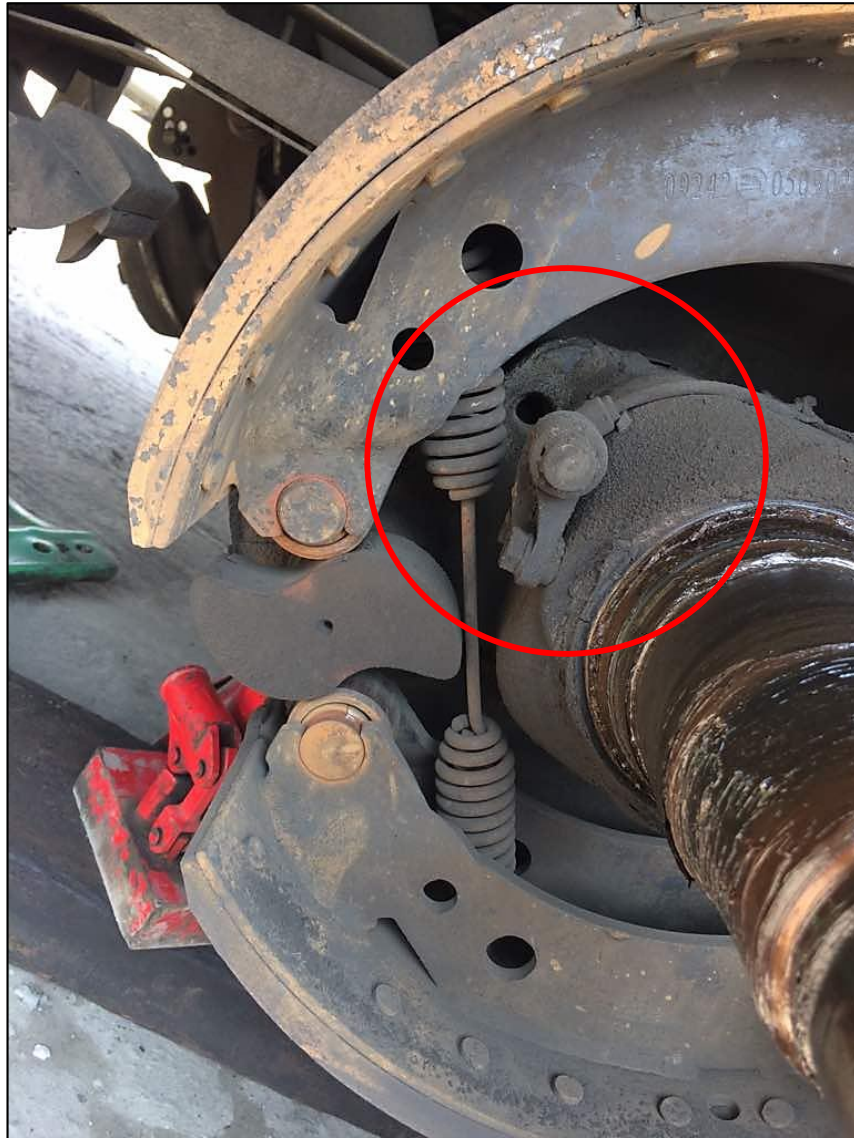
Gambar 14.. Perangkat Keselamatan Teknologi E-ABS Tangki Trailer

Sistem rem Hino FM 260 JD (*head tractor*) belum dilengkapi teknologi *Anti-lock Brake System* (ABS). Saat pengereman untuk menghambat laju kendaraan atau pada jalan licin akan membahayakan, karena potensi roda untuk terkunci lebih besar. Sedangkan trailer tangki sudah dilengkapi teknologi ABS. Sistem ABS dilengkapi teknologi yang fungsinya untuk mencegah roda slip saat terjadi pengereman. Apabila terjadi suatu pengereman mendadak, pergerakan antara bagian *head tractor* dan kereta tempelannya menjadi tidak selaras. Roda *Head tractor* akan slip ketika remnya terkunci sedangkan roda kereta tempelannya tidak terkunci karena teknologi ABS. Selanjutnya, laju pergerakan kendaraan baik *head tractor* maupun kereta tempelannya menjadi tidak terkendali. Hal ini dapat membahayakan keselamatan berkendara baik truk trailer tangki dan muatannya maupun pengguna jalan yang lain.

Berdasarkan penelaahan fitur sistem pengereman kereta tempelan tangki BBM berkapasitas 32000 liter sudah dilengkapi teknologi *ABS emulation* (E-ABS). Agar sistem pengereman seluruh rangkaian kendaraan baik *head tractor* maupun kereta tempelannya dapat bekerja optimal membutuhkan kesesuaian teknologi sistem pengereman pada *head tractor*. Oleh karena itu, apabila kereta tempelan menggunakan sistem rem teknologi ABS maka seharusnya *head tractor* juga menggunakan sistem rem teknologi ABS.

1. Menggunakan kendaraan penarik yang mempunyai daya mesin penggerak minimum terhadap JBKB. Volume tangki 24.000 liter (JBKB 34.000 kg) mobil penarik berdaya mesin penggerak min 260 ps/191 kw, volume tangki 32.000 liter (JBKB 44.000 kg) mobil penarik berdaya mesin min 330 ps/242 kw, volume tangki 40.000 liter (JBKB 58.000 kg) mobil penarik berdaya mesin penggerak min 435 ps/319 kw;
2. Mengadakan simulasi tanggap darurat dengan Pengelola Jalan Tol dan memberikan nomor penghubung *Emergency Response Commander (ERC)* yang siap 24 jam;
