Laporan Investigasi Kecelakaan Crane

PT. Waskita Karya

Tergulingnya Crawler Crane IHI CCH700 & Kobelco SKC800

Zona 4 Proyek LRT, Palembang

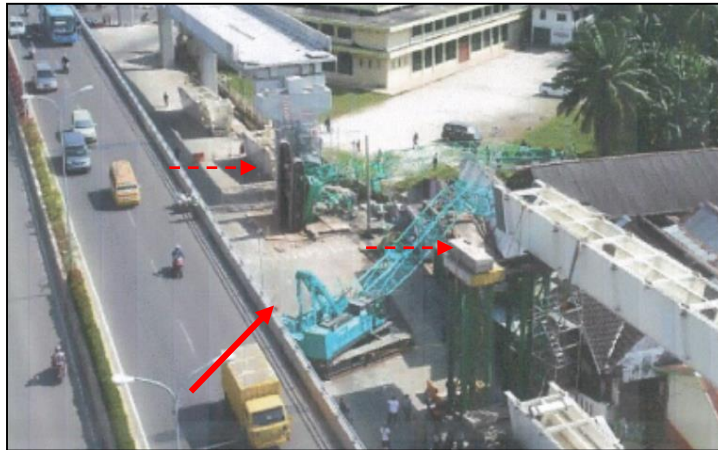
Gambar 1.

Pada saat girder diturunkan perlahan-lahan untuk meletakkannya pada tiang P.672, roda crawler crane 70 ton sebelah depan yang berada di atas plat baja mulai ambles (Jawa, ambles). Selanjutnya dengan cepat girder jatuh dan secara bersamaan crane 70 ton terjungkir dengan bertumpu pada ujung depan rantai crawler. Gambar 1 menunjukkan terjungkalnya crane 70 ton (garis panah putus putus merah) dan jatuhnya girder mengakibatkan perputaran rotary table akibat adanya gaya ayun dan gravitasi. Akibat dari pergerakan tersebut posisi cabin menghadap keatas dan *counter-weight* (25 ton) yang berada di belakang cabin menghantam landasan sehingga menimbulkan lubang dengan ukuran (2,6 x 2,6 x 0,5) meter, dan tower boom bengkok (garis panah putus putus merah).

Pada crane 80 ton terjadi momen puntir tambahan terhadap boom sehingga mengakibatkan patah (gambar 1).

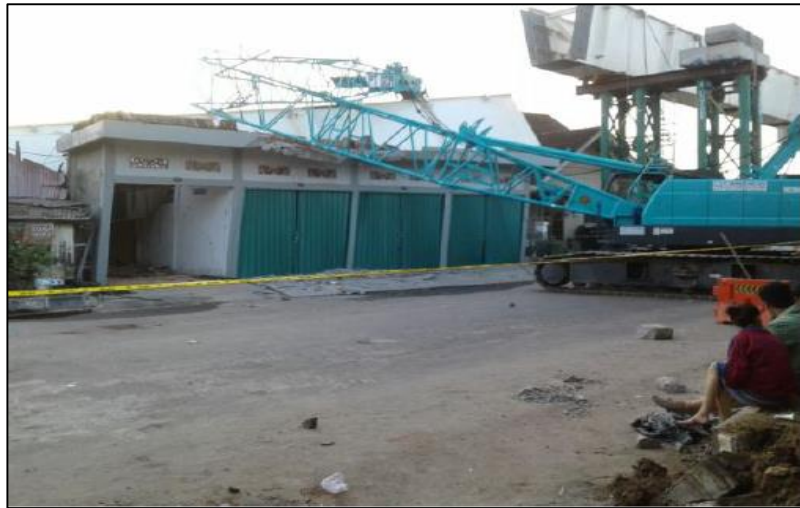
Gambar 2.

Lingkungan : Satu rumah dan beberapa toko rusak berat, sebagian pagar masjid mengalami kerusakan ringan, bahu jalan disamping tiang P.672 berlobang sebesar (2,6 x 2,6 x 0,5) meter (lihat Gambar 2 dan 3).

9. Kerusakan lingkungan
 - a. Terjadi lubang disamping tiang P672 sebesar (2,6x2,6x0,5) meter.
 - b. Pecahan beton setebal 10-15 cm disekitar lubang
 - c. 2 lembar plat baja landasan Crane 70 bengkok (data dari foto).

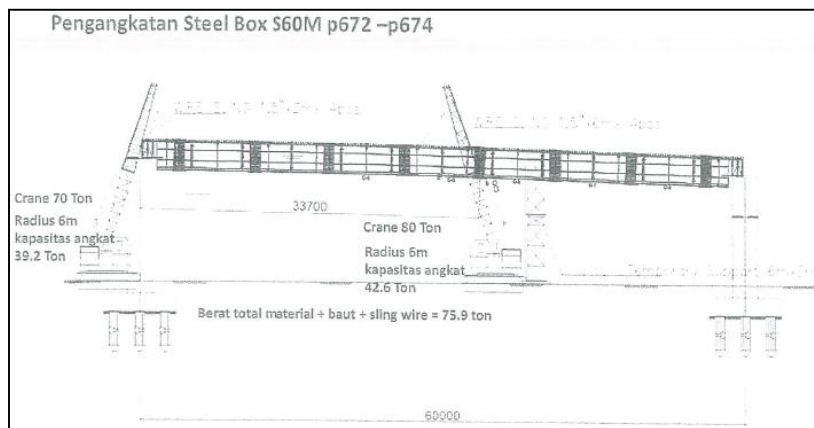
Gambar 4.

Girder (Gambar 4) terbuat dari konstruksi baja dengan panjang sekitar 33,7 meter, berat 75,1 ton. Operasi pengangkatan dilakukan dengan 2 tower boom crane berkapasitas masing-masing 70 ton dan 80 ton.

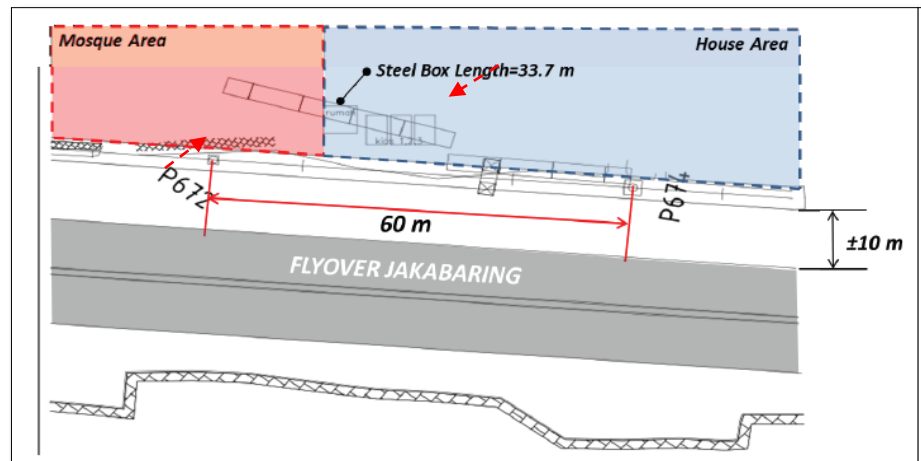
Gambar 5.

1. Kecelakaan terjadi di proyek LRT Palembang zona 4 Area antara P672 (garis panah putus-putus merah sebelah kiri) dan Temporary Support Steel Box (garis panah putus-putus merahsebelah kanan). Zona 4 ini terbentang dari Simpang Caritas-Pasar Induk Jaka Baring dengan jarak sekitar 4 km dan terpisah dengan sungai Musi (Gambar 5);

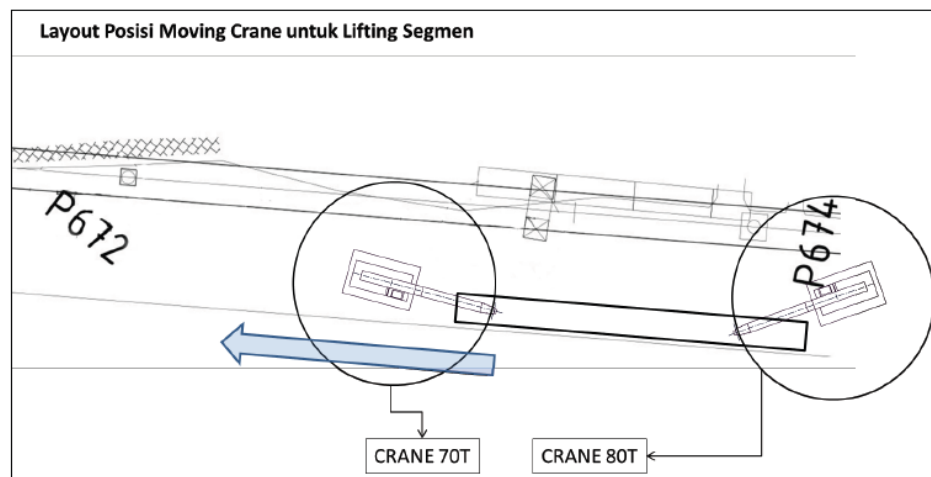
Gambar 6.

2. Penggeseran girder dengan menggunakan crane 70 ton dan 80 ton sejauh ± 30 meter untuk ditempatkan diantara P672 dan Temporary Support Steel Box berjalan dengan normal. Gambar 6 posisi awal Girder sebelum digeser, sedangkan Gambar 7 adalah posisi sesudah digeser dan siap diangkat keatas titik antara P672 dan Temporary Support Steel Box;

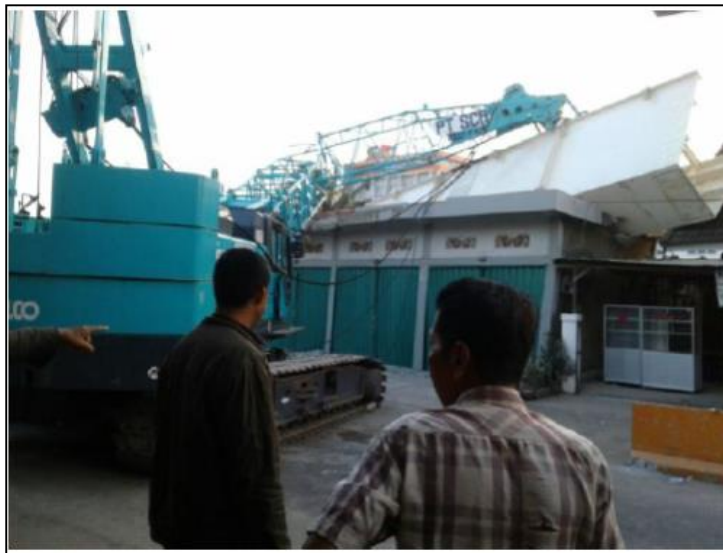
Gambar 8.

5. Ruang bebas untuk manuver crane relatif sempit, sehingga untuk pergerakan, trotoar di bawah fly over harus dibongkar (panah merah Gambar 1);
6. Di sebelah utara lokasi kejadian terdapat rumah dan beberapa kios (Gambar 8);

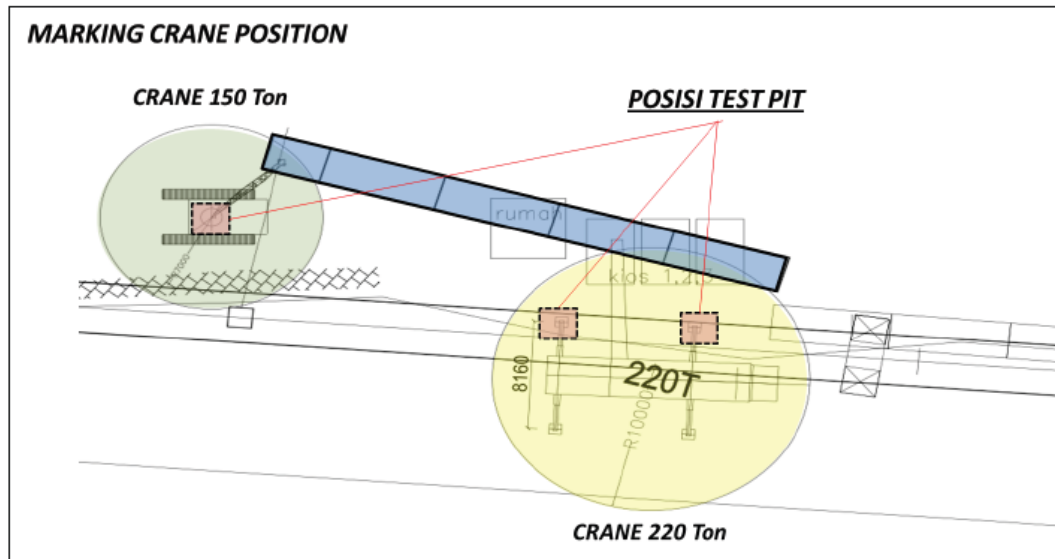
Gambar 10.

1. Dalam upaya melakukan evakuasi girder yang jatuh telah dilaksanakan test pit di 3 titik (Gambar 10) untuk memastikan kekuatan pijakan crane 150 ton dan crane 220 ton karena operasi evakuasi tidak menggunakan crane 70 ton dan 80 ton lagi.

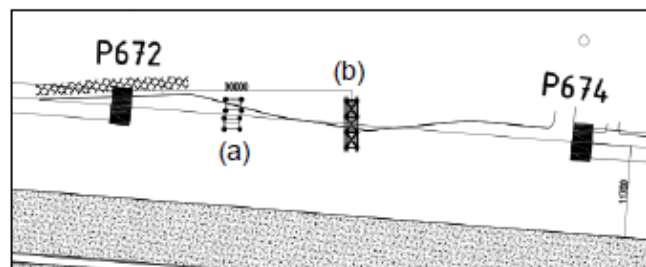
- I. Pekerjaan Persiapan.
 1. Pekerjaan Persiapan ini meliputi pekerjaan pemasangan temporary support pada joint segment untuk setiap pengangkatan. Karena pengangkatan terbagi menjadi 3 modul maka ditentukan 2 lokasi temporary support (TS) sebagai berikut.

Gambar 1. Rencana Posisi Support (a) Single Support (b) Portal Support.

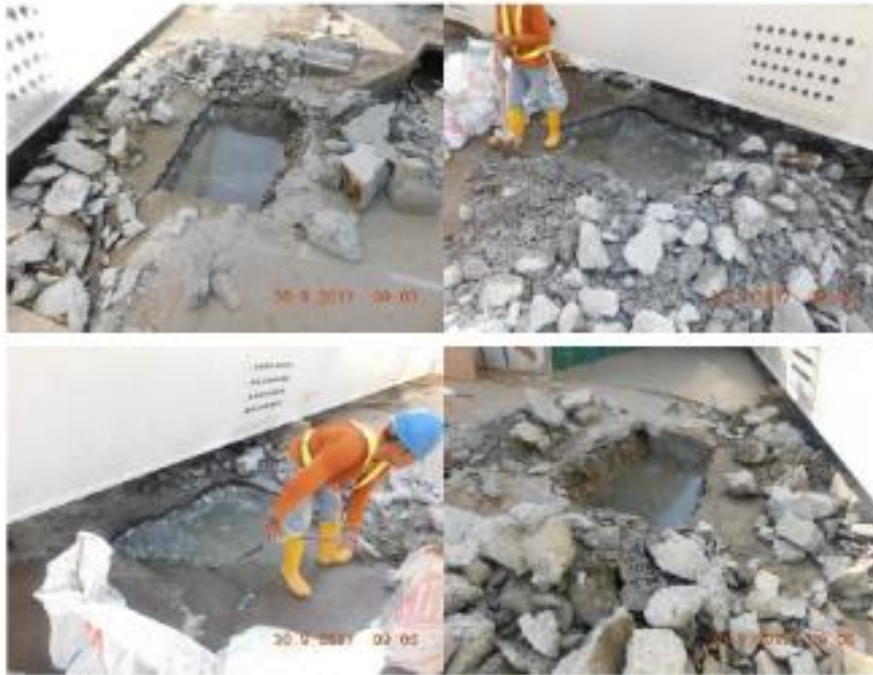
2. Dilakukan survey awal terhadap posisi TS dengan melakukan test pit untuk mengecek utilitas yang berada di sekitar posisi rencana TS. Selanjutnya dari lokasi TS yang telah ditentukan diberi pedestal untuk memberikan penampang yang *level* sehingga mempunyai daya dukung yang kuat dan stabil sebagai dasar pijakan kolom temporary support.

Gambar 2. Tes Pit untuk Pijakan TS.

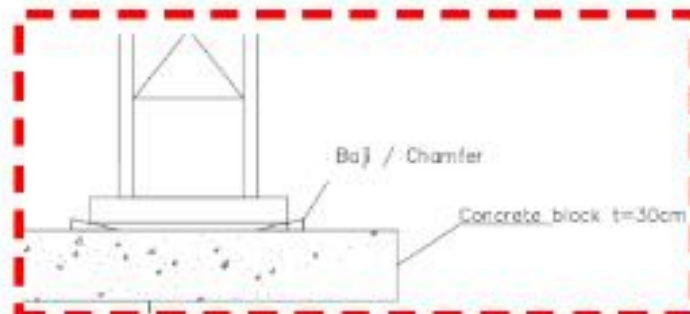
Gambar 3. Pedestal TS

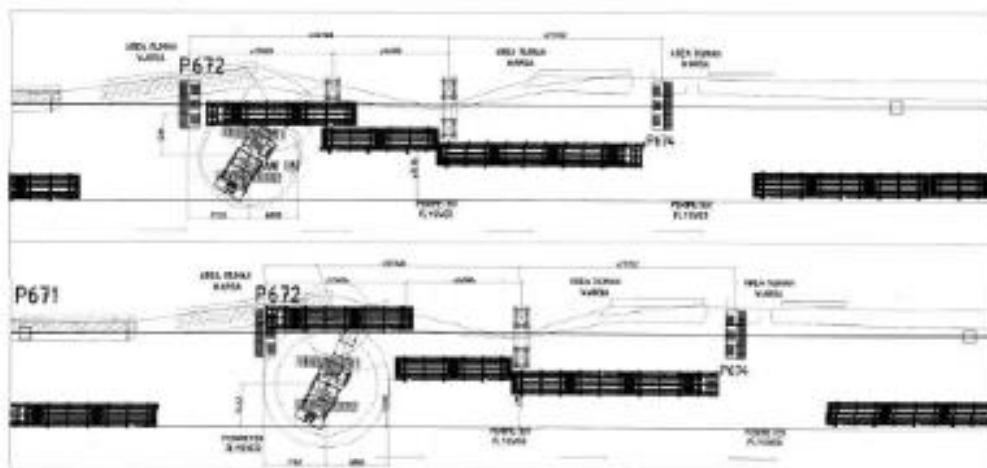
2. Pengangkatan Line dimulai dari sisi 672 dengan Modul 1 yang terdiri dari segment 1 – 3. Proses Erection dilakukan oleh single crawler crane dengan konfigurasi sling menggunakan 4 pengangkatan lug pada crane. Setelah lubang baut pada segment 1 dengan spherical bearing P672 terpasang maka modul 1 dapat diletakan diatas jig stopper yang telah ditentukan pada top TS.

Gambar 4. Erection Modul 1 Line B

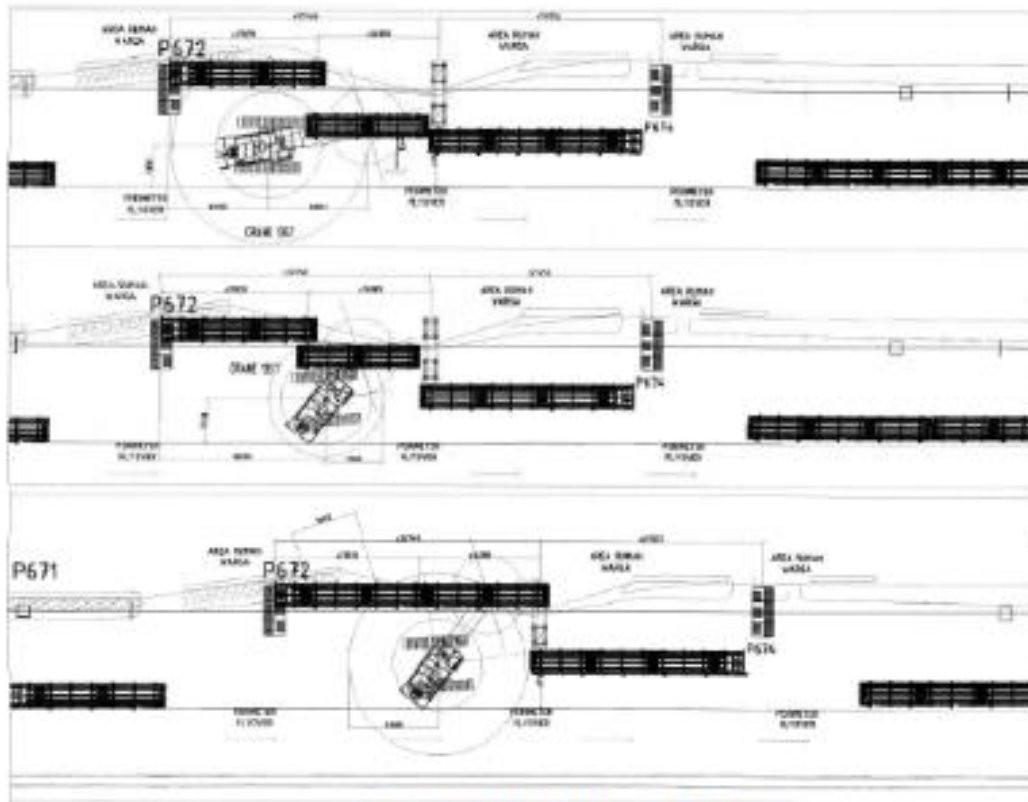
3. Langkah berikutnya dengan pengangkatan modul 2 yang terdiri dari segment 4 dan segment 5. Dilakukan proses pemasangan baut pada splice plate pada joint segment saat posisi modul 2 telah sejajar dengan modul 1 yang telah terpasang sebanyak 30% dari jumlah baut keseluruhan pada sambungan segment tersebut.

Gambar 5. Erection Modul 2 Line B

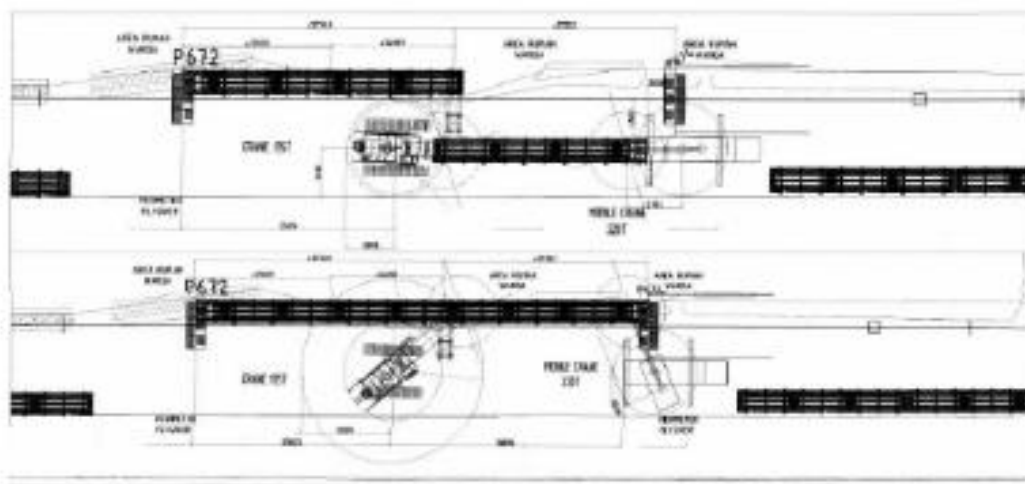
4. Dilanjutkan pengangkatan modul 3 yang terdiri dari segment 6 – 9. Setelah proses pemasangang minimal 30% baut pada sambungan modul 2 dan modul 3 maka dilakukan penempatan segment 9 pada lubang baut spherical bearing P674.

Gambar 6. Erection Modul 3 Line B

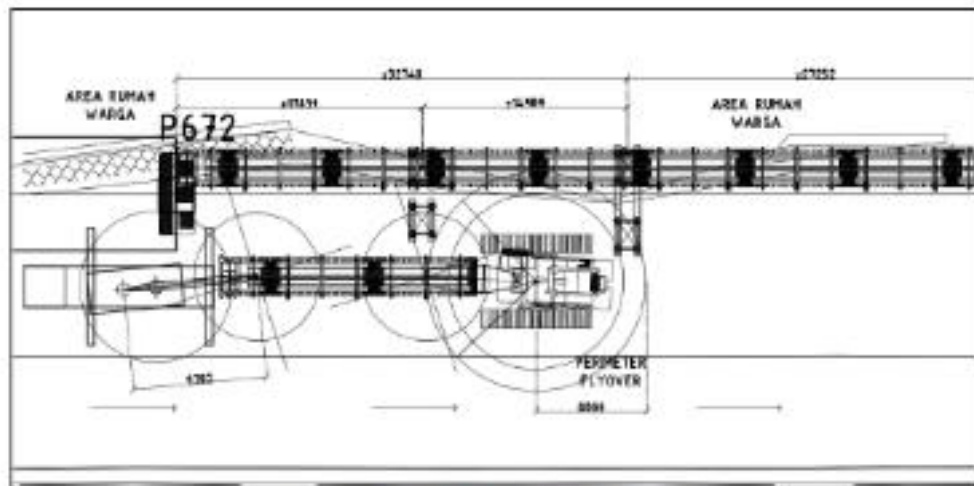
2. Pengangkatan Line dimulai dari sisi 672 dengan Modul 1 yang terdiri dari segment 1 – 3. Proses Erection dilakukan secara tandem oleh kedua crane dengan konfigurasi sling menggunakan 4 pengangkatan lug untuk masing masing crane. Setelah lubang baut pada segment 1 dengan spherical bearing P672 terpasang maka modul 1 dapat diletakan diatas jig stopper yang telah ditentukan pada top TS.

Gambar 4. Erection Modul 1 Line A

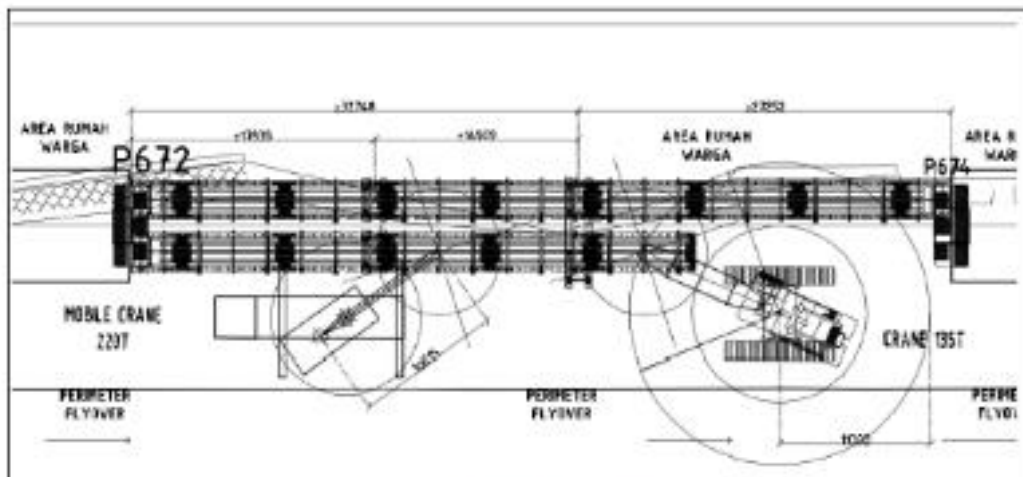
- Langkah berikutnya dengan pengangkatan modul 2 yang terdiri dari segment 4 - 6. Dilakukan proses pemasangan baut pada splice plate pada joint segment saat posisi modul 2 telah sejajar dengan modul 1 yang telah terpasang sebanyak 30% dari jumlah baut keseluruhan pada sambungan segment tersebut.

Gambar 5. Erection Modul 2 Line A

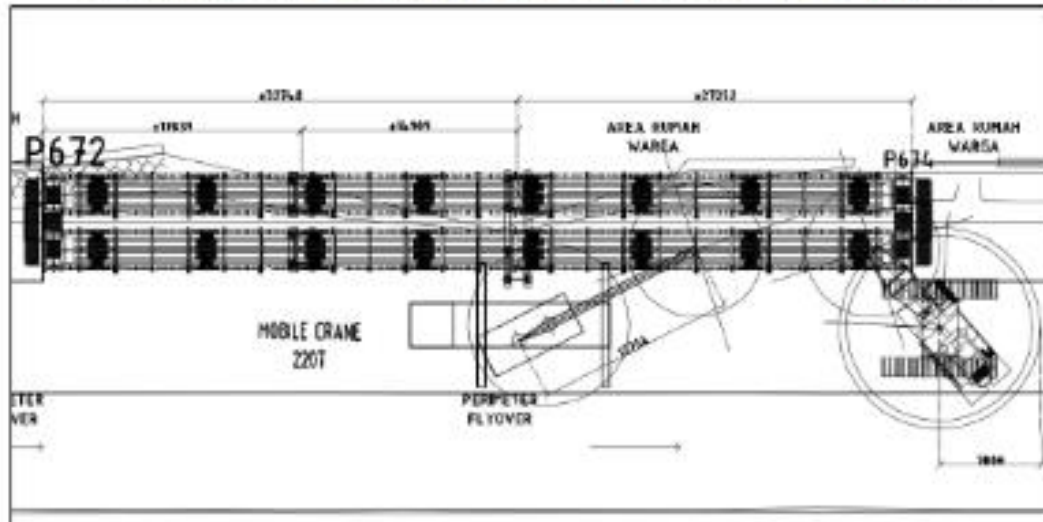
pemasangan minimal 30% baut pada sambungan modul 2 dan modul 3 maka dilakukan penempatan segment 9 pada lubang baut spherical bearing P674.

Gambar 6. Erection Modul 3

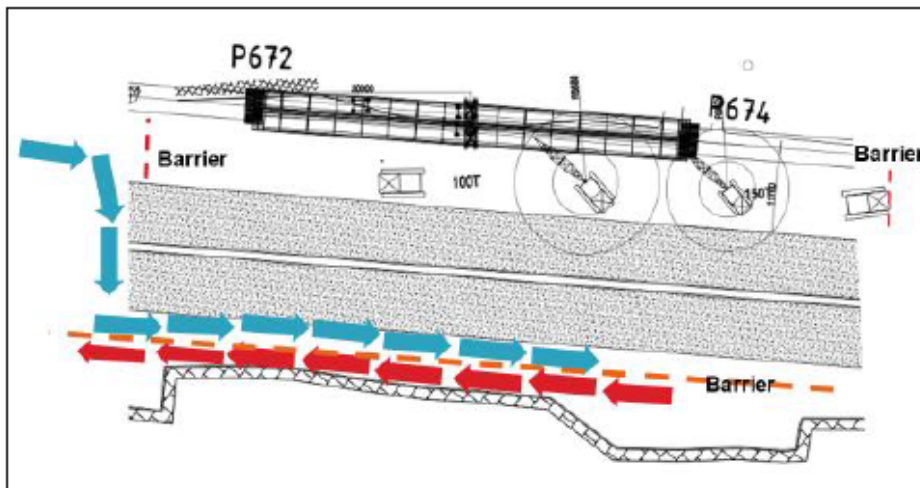
Gambar 8. Traffic Mangement Area Pekerjaan P672 – P674.

1. Akan diberlakukan contra flox kendaraan pada Jl. . Mayjen H. Moh. Ryacudu arah bandara.
2. Arus Kendaraan pada Jl. Mayjen H. Moh. Ryacudu arah jakabaring dialihkan menuju sisi Jl. . Mayjen H. Moh. Ryacudu arah bandara yang telah disiapkan untuk contra flow.
