# **LAPORAN AKHIR**

**KNKT.18.02.02.01**

**Laporan Investigasi Kecelakaan Lalu Lintas dan Angkutan Jalan**

**TABRAKAN ANTARA MOBIL DUMP TRUK DA 1983 TN  
DENGAN MOBIL PICK UP KB 8629 TN**

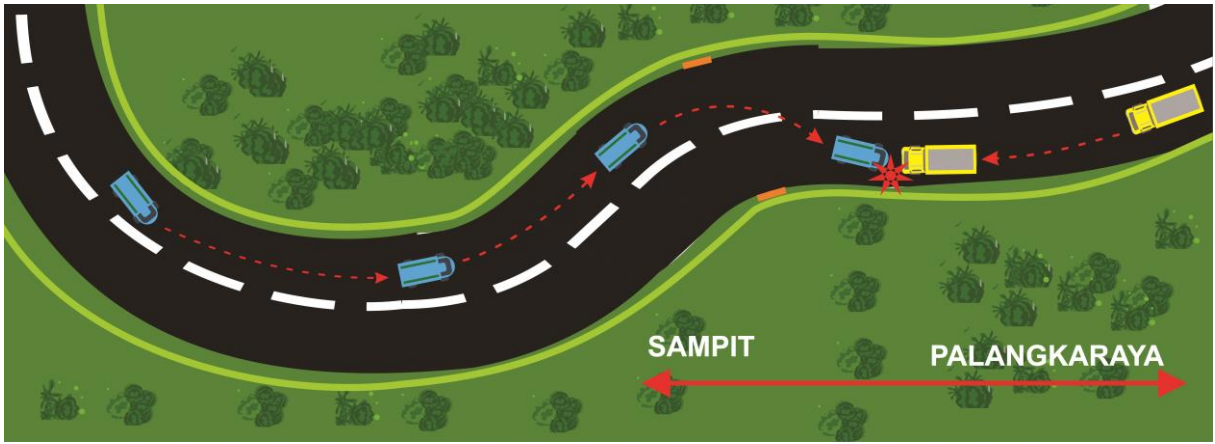
**Gambar 1. Kronologis Kejadian Kecelakaan**

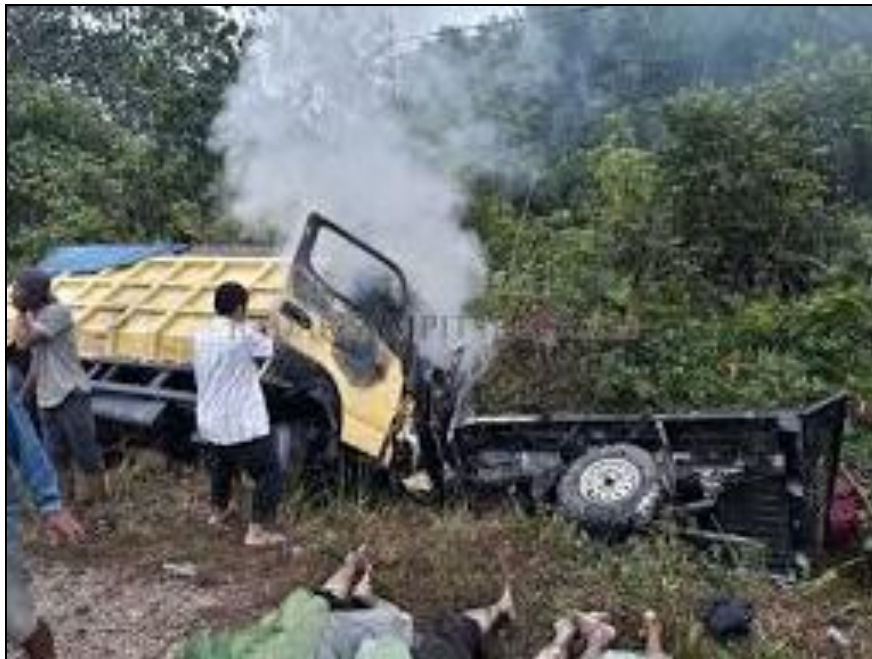
**Gambar 3. Kondisi kedua kendaraan setelah kejadian**

Peristiwa benturan diindikasikan dengan adanya bagian kendaraan *pickup* dan truk yang mengalami kerusakan. Secara umum, dapat dilihat bahwa telah terjadi benturan pada sisi depan, dan sebelah kanan kedua kendaraan.

Benturan keras mengakibatkan kedua kendaraan masuk ke dalam parit dan timbul api dari *pickup*. Kemudian api membakar bagian depan mobil barang dan mobil truk. 3 (tiga) orang penumpang *pickup* meninggal dalam kondisi terbakar.

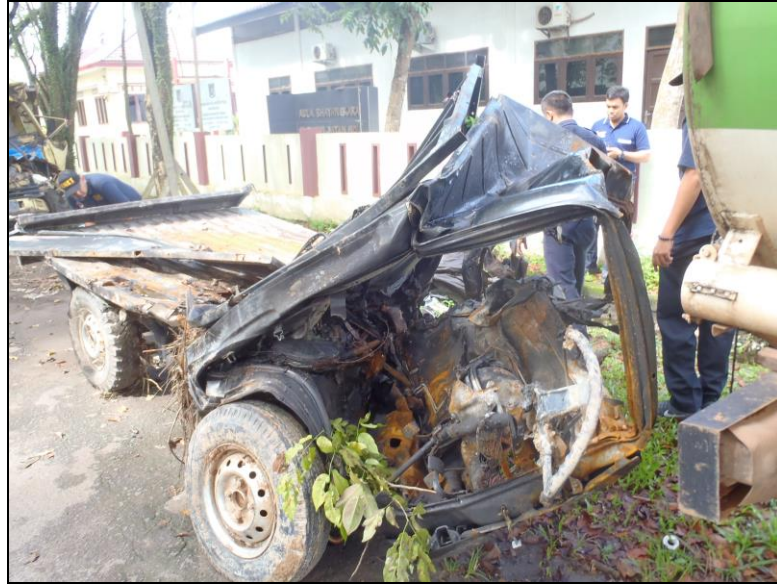
- a. Rangka dan *Body*
  - 1) Bagian depan terdeformasi

**Gambar 4. Kondisi Bagian Depan Pickup**

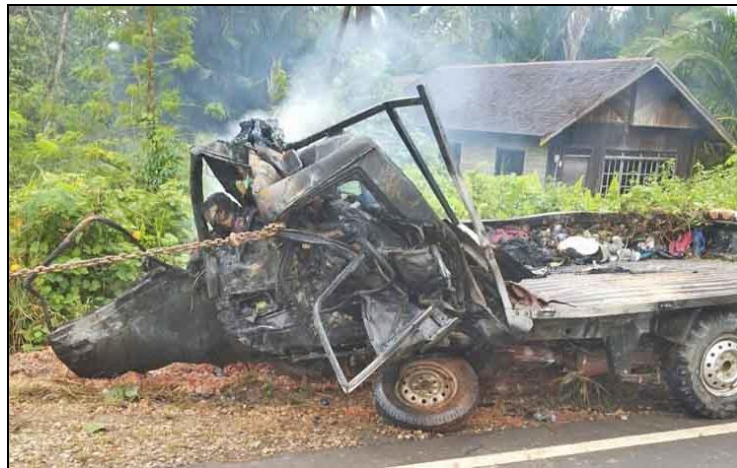
**Gambar 6. Kondisi Bagian Sebelah Kiri Pickup**

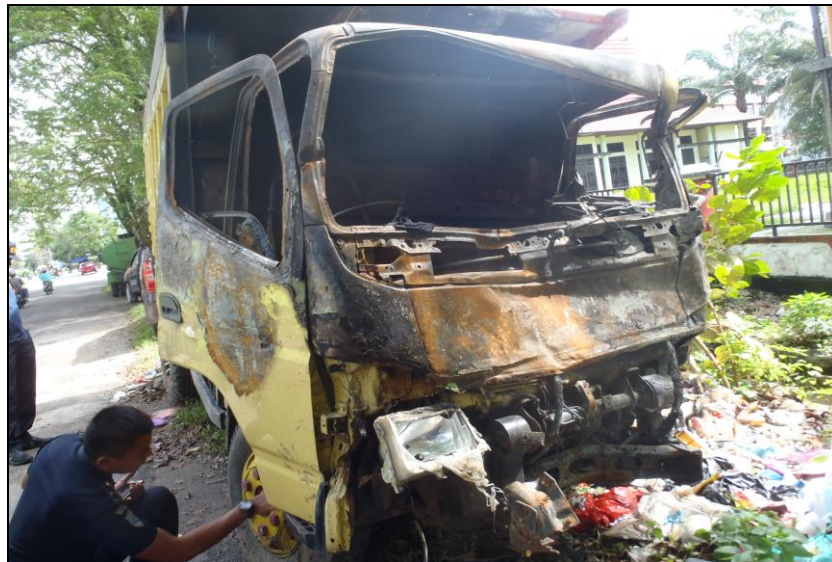
- a. Kabin truk terdeformasi dan terbakar
- b. Kaca depan mobil pecah
- c. *Bumper* rusak
- d. Pintu pengemudi samping kanan dan kiri rusak

**Gambar 7. Kondisi Bagian Depan Truk**

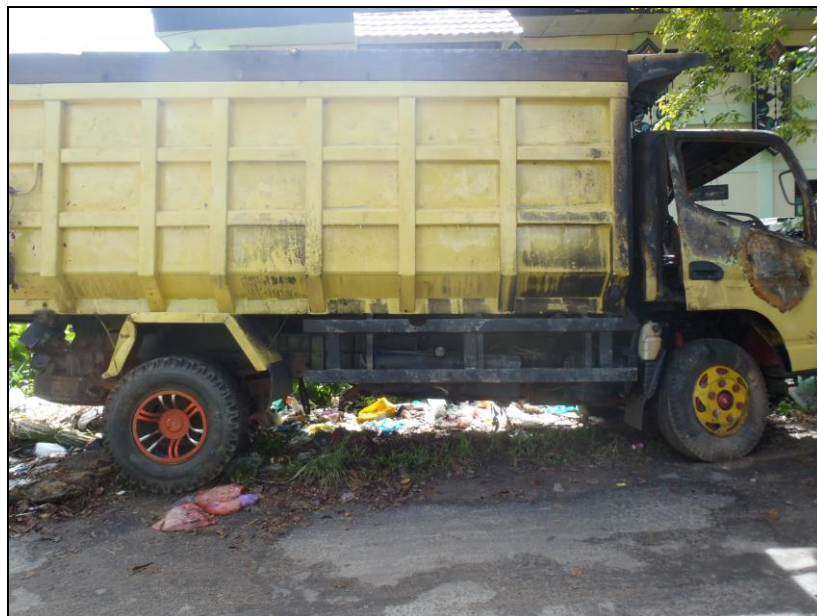
**Gambar 8. Kondisi Bagian Samping Kanan Truk**

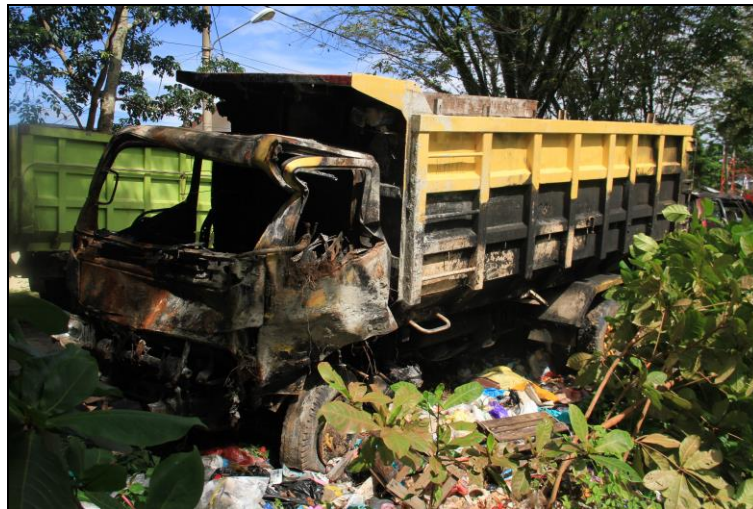
**Gambar 9. Kondisi Bagian Sebelah Kiri Truk**

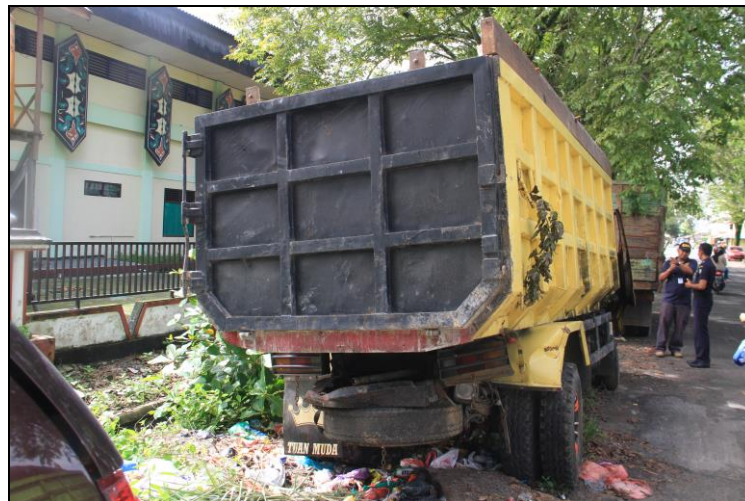
**Gambar 10. Kondisi Bagian Belakang Truk**

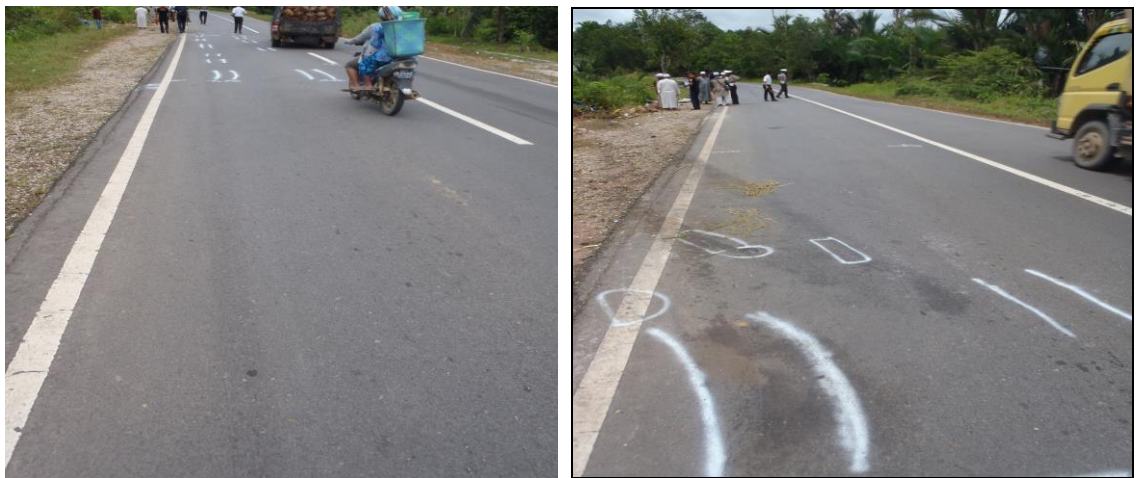
Di lokasi terjadinya kecelakaan jejak ban terlihat mulai dari tepi badan jalan sebelah kiri, menyusuri garis batas tepi, hingga berakhir di bahu jalan. (Gambar 11). Jejak ban / *skid mark* tersebut berasal dari Truk.

Gambar 11. Jejak Ban (*Skid Mark*) truk

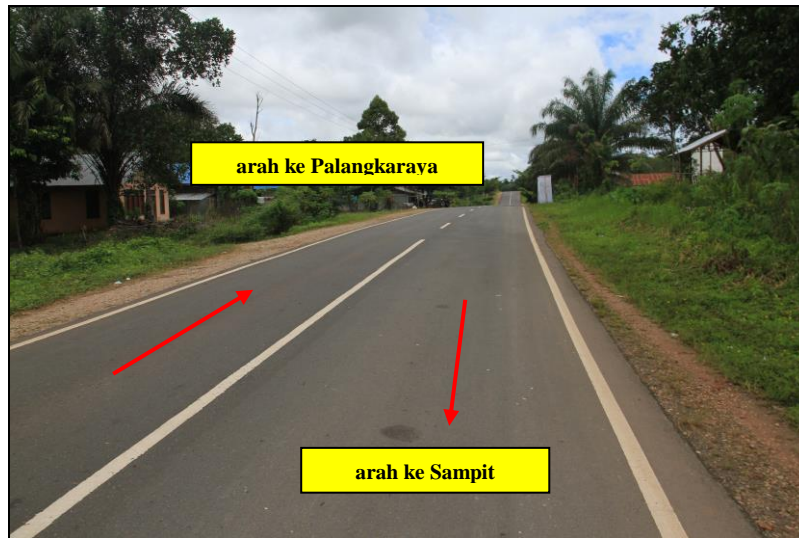
Ruas jalan Tjilik Riwut Km 32 merupakan jalan Trans Kalimantan dengan kondisi jalan turunan, tanjakan dan menikung, dengan kelandaian di lokasi kecelakaan sebesar 5 % .

**Gambar 12. Kondisi ruas jalan Tjilik Riwut yang menurun dan menaik (sekitar 150 meter dari lokasi kejadian)**

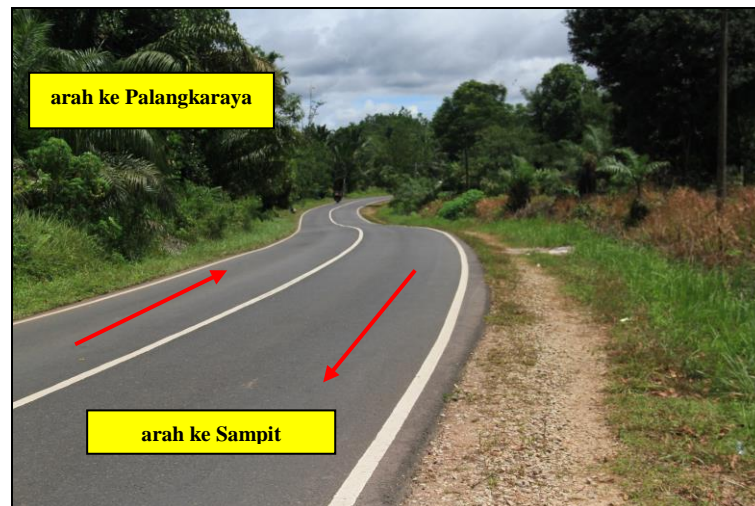
**Gambar 13. Kondisi ruas jalan Tjilik Riwut yang menikung sekitar 200 meter dari lokasi kecelakaan**

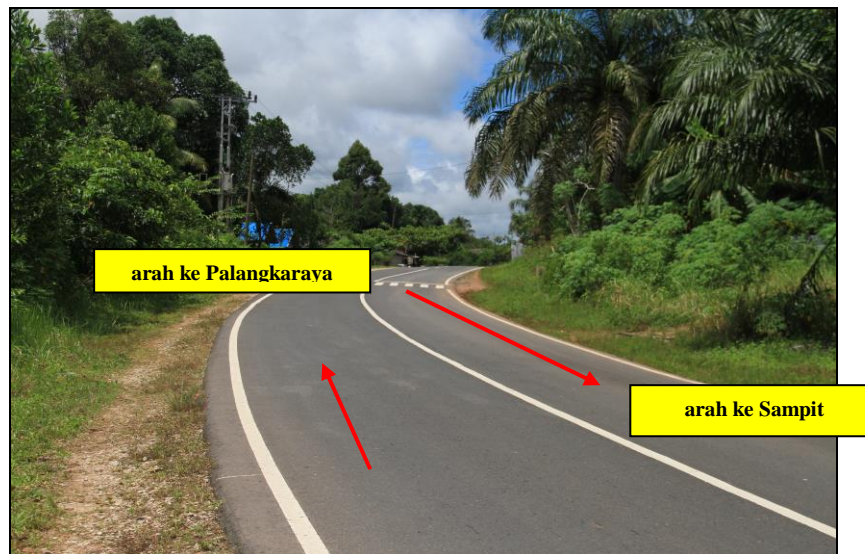
Gambar 14. Jarak pandang pengemudi di sekitar lokasi kecelakaan
