LAPORAN AKHIR

KNKT.18.03.05.01

Laporan Investigasi Kecelakaan Lalu Lintas dan Angkutan Jalan

**Kecelakaan Tunggal Terbakarnya Truk Trailer Tangki A-9033-F
di Jalan Tol Tangerang – Merak Km 84 + 600**

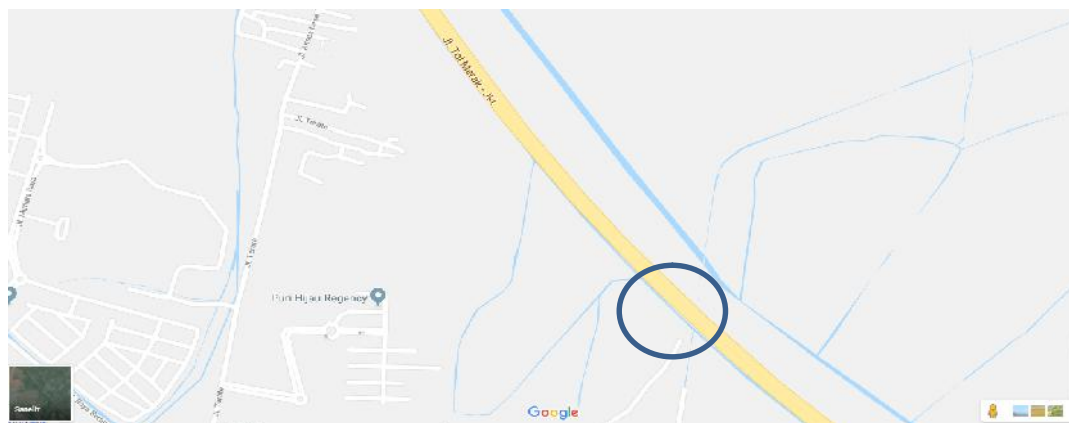
Gambar 1. Skema Kejadian Kecelakaan

Pada hari Selasa, 20 Maret 2018 sekitar pukul 20.43 WIB mobil truk trailer tangki BBM Pertamina A-9033-F yang mengangkut 24.000 liter terdiri dari 16.000 liter Bio Solar dan 8.000 liter premium (selanjutnya disebut mobil tangki) berangkat dari TBBM Tanjung Geram Merak, Banten menuju ke SPBU 34 15707 di daerah Cikupa Tangerang, Banten. Mobil tangki masuk tol Tangerang - Merak, melalui gerbang Tol Merak. Pada KM 84 arah Tangerang, sekitar pukul 21.07 WIB, terdengar letusan seperti suara ban pecah. Awak Mobil Tangki (AMT) 1 melihat asap melalui kaca spion dan menepikan mobil tangki ke bahu jalan untuk melakukan pemeriksaan. Lalu AMT 1 menyuruh AMT 2 turun untuk mengecek timbulnya asap, ternyata sudah terjadi kebakaran di bagian bawah tangki dekat dengan roda sumbu ke 4 (empat). Melihat ada api, AMT 2 langsung mengambil Alat Pemadam Api Ringan (APAR) jenis Co2 dan menyemprotkan ke arah api, sementara AMT 1 turun dan mengambil Alat Pemadam Api Ringan (APAR) untuk membantu pemadaman sumber api. Setelah menghabiskan 2 (dua) tabung APAR namun sumber api belum dapat dipadamkan, beberapa saat kemudian datang petugas patroli dari operator jalan tol PT. Marga Mandala Sakti (MMS) dan melakukan penutupan jalan tol. Kemudian AMT 1 menelpon pengawas perusahaan tempat AMT 1 bekerja di PT Garda Utama Nusantara (GUN) untuk menginformasikan kejadian kebakaran Mobil Tangki dan dari pihak operator jalan tol PT. Marga Mandala Sakti (MMS) menghubungi petugas pemadam kebakaran terdekat.

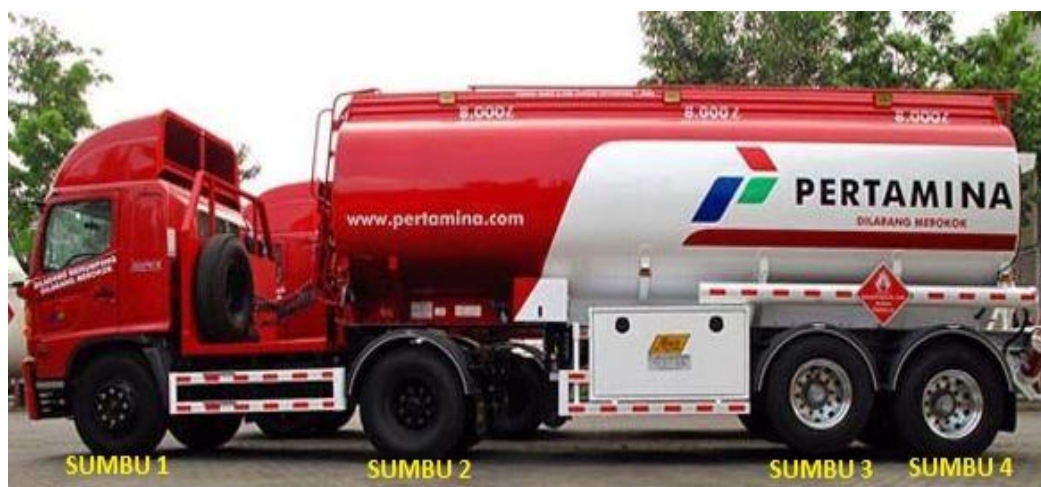
Gambar 2. Rangkaian mobil tangki identik dengan Tangki A-9033-F

Merek : AWECO
Tipe : AWC 24.000 L
Tahun Pembuatan : 2011
Pemakaian Pertama : 28 Desember 2011
No Landasan : 003.05 B 062/72

Jumlah Berat yang diperbolehkan (JBB)	:	36.000 kg
Jumlah Berat yang Diijinkan (JBI)	:	23.450 kg
Muatan Sumbu Terberat (MST)	:	7.951 kg
Kelas Jalan	:	II
Daya Angkut Barang	:	17.000 Kg
Masa Uji Berkala sampai dengan	:	28 Juni 2018

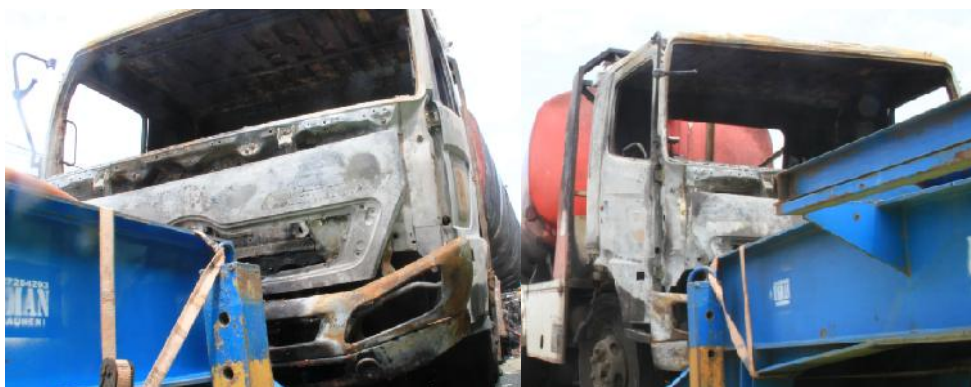
Gambar 3. Kerusakan pada Heat Tractor

Berdasarkan hasil pemeriksaan di lapangan, mobil tangki mengalami kerusakan pada beberapa bagian. Adapun kerusakan tersebut adalah :

a. *Head Tractor*

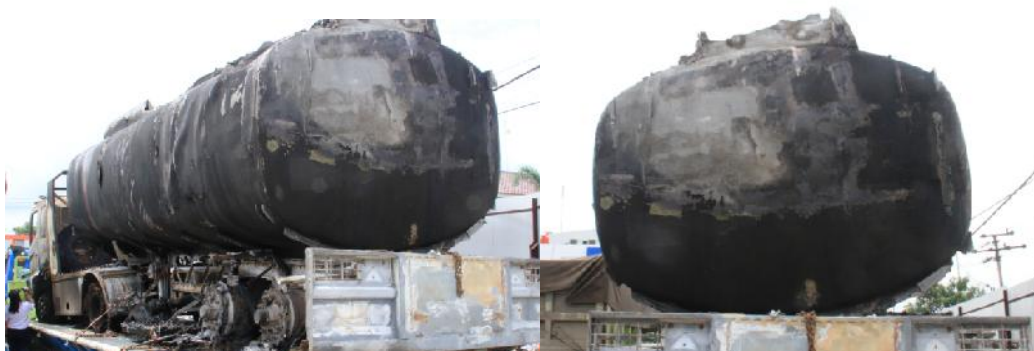
Gambar 4. Kerusakan pada Tangki

b. *Tangki*

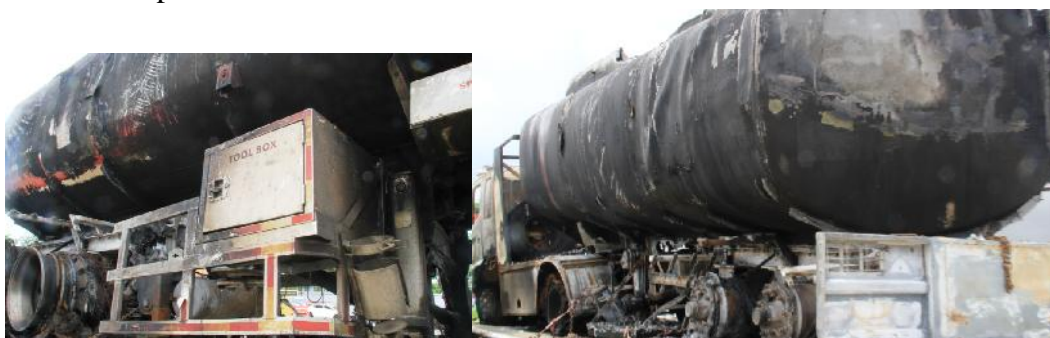
Gambar 5. Kerusakan pada Kereta Tempelan

c. *Kereta Tempelan*

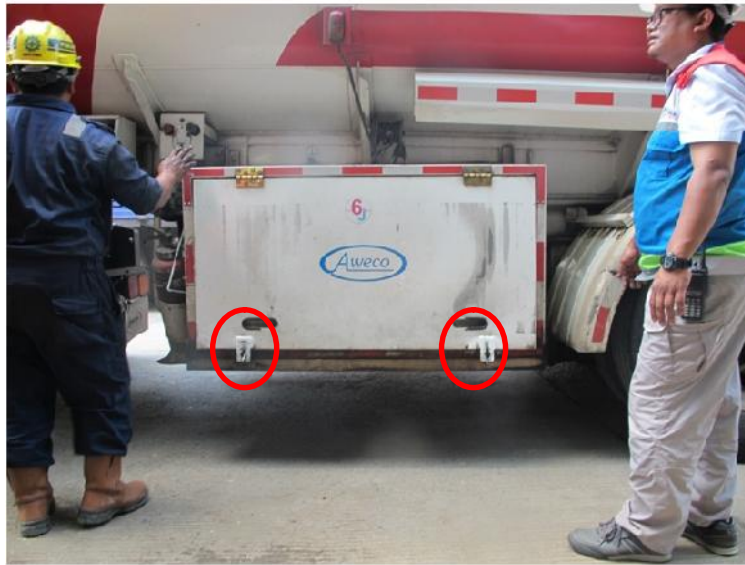
Gambar 7. Pintu Panel Valve

- a. Panel Pintu *Bottom Loading* yang kendor

Dengan pintu yang sudah kendor memungkinkan kendaraan berjalan pada posisi melakukan pengereman, menyebabkan terjadinya gesekan kampas rem dengan tromol secara terus menerus. Gesekan yang terjadi secara kontinyu akan menyebabkan terjadinya kenaikan suhu yang tinggi di tromol yang selanjutnya menyebabkan terjadinya meletus dan terbakarnya ban. Selanjutnya, bagian lain dari tangki terbakar sehingga timbul peningkatan panas yang ekstrim di bagian bawah tangki yang menyebabkan kebakaran hebat pada kendaraan.

Berdasarkan pada buku Panduan PT Pertamina volume 2 tentang manajemen operasi, Sebelum truk tangki beroperasi seharusnya dilakukan pemeriksaan kendaraan secara fisik terkait dengan kelaikan operasi mobil tangki. Sedangkan pada hasil investigasi terhadap Laporan Checklist harian terdapat dua temuan yaitu Foot and Hand brake agak keras dan Box Bottom Loading engkelnya kendor. Hal ini dapat menyebabkan Hazard pada saat kendaraan beroperasi di jalan.

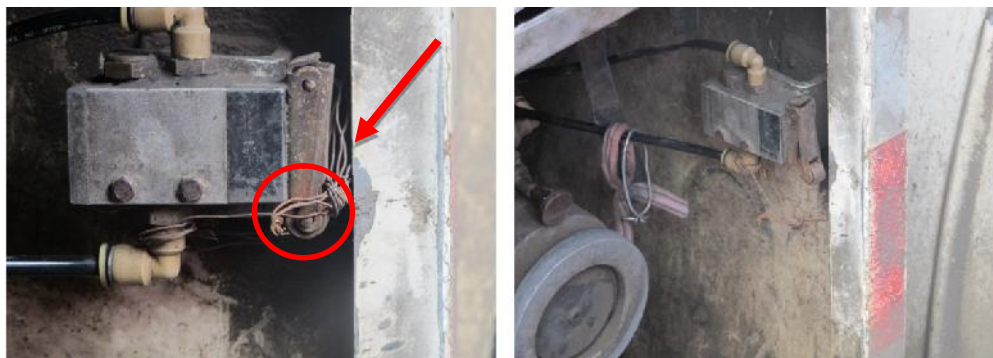
**Gambar 9. Micro Switch terikat kawat**

b. *Micro Switch* yang terikat

Berdasarkan investigasi ditemukan bahwa untuk pintu panel valve kendor. Pintu panel valve berbentuk engsel buka tutup dan micro switch dipasang di tepi bagian atas, sehingga dimungkinkan pada saat kendaraan berjalan maka pintu akan membuka dan menutup dan pada pintu panel valve terhubung dengan micro switch sehingga akan terjadi pengereman secara terus menerus.

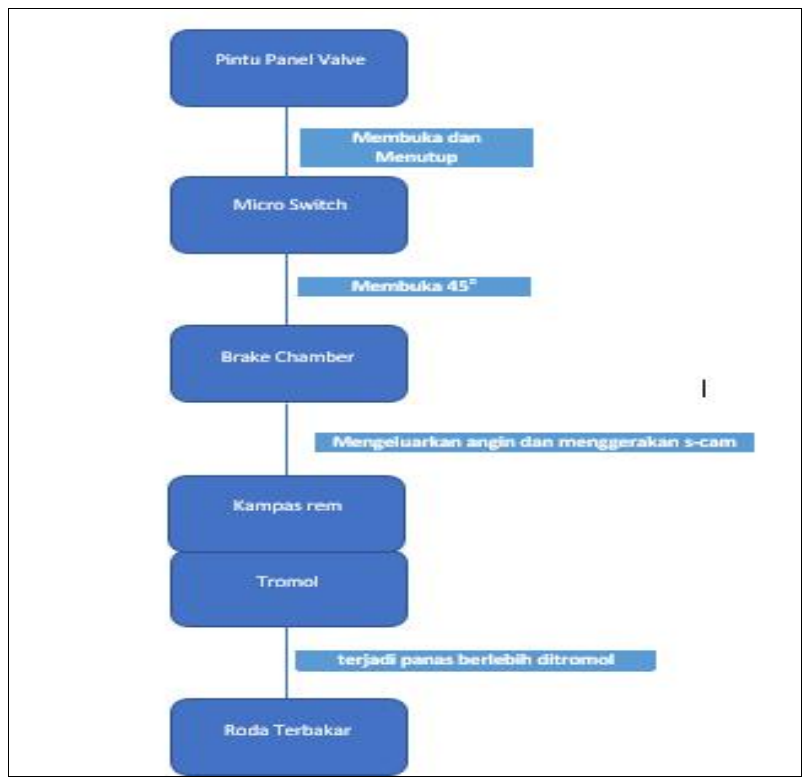
Gambar 14. Skema Terbakarnya Roda

Temuan investigasi memperlihatkan bahwa beberapa saat sebelum pengemudi menepikan kendaraan terdengar suara ledakan dari roda bagian kereta tempelan. Setelah tim investigasi melakukan penelaahan dapat dipastikan bahwa suara ledakan berasal dari ban yang mengeluarkan nyala api. Tim investigasi telah melakukan kajian terhadap ledakan ban dan fenomena yang menyebabkan terjadinya ledakan adalah *pyrolysis*.

Perbedaan waktu untuk meletusnya ban adalah berdasarkan temperatur saat *pyrolysis* terjadi. Semakin panas suhu ban maka durasi waktu untuk peningkatan tekanan ban akan semakin cepat. Hal ini dapat diartikan bahwa semakin tinggi suhu tromol maka semakin cepat ban meletus akibat *pyrolysis*.

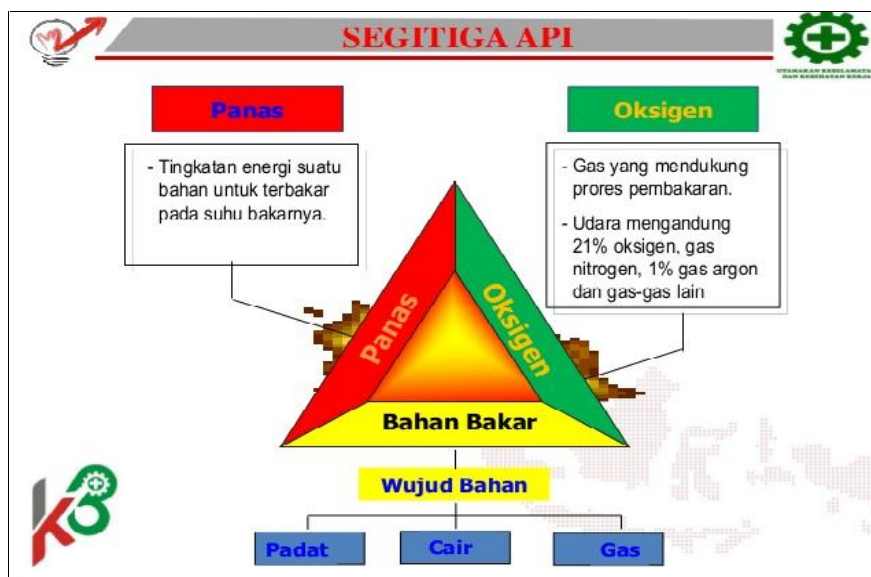
Gambar 15. Skema Segitiga Api

Berdasarkan teori segitiga api, kebakaran pada mobil tangki dapat terjadi karena terpenuhinya 3 unsur utama yaitu oksigen/udara, panas dan materi yang mudah terbakar. Unsur pemicu yakni ban yang meletus dan terbakar. Karet-karet, cat, kabel-kabel, cairan premium di dalam tangki dan saluran-saluran *output* merupakan unsur bahan-bakar. Unsur oksigen yakni kereta tempelan yang berada di area tol dimana terdapat banyak udara. Saat kejadian, ketiga unsur segitiga api terpenuhi sehingga terjadi kebakaran hebat pada kendaraan.
