**KOMITE NASIONAL KESELAMATAN TRANSPORTASI
REPUBLIK INDONESIA**

KNKT.19.03.05.01

TABRAK BELAKANG

MOBIL ELF E-7027-KA

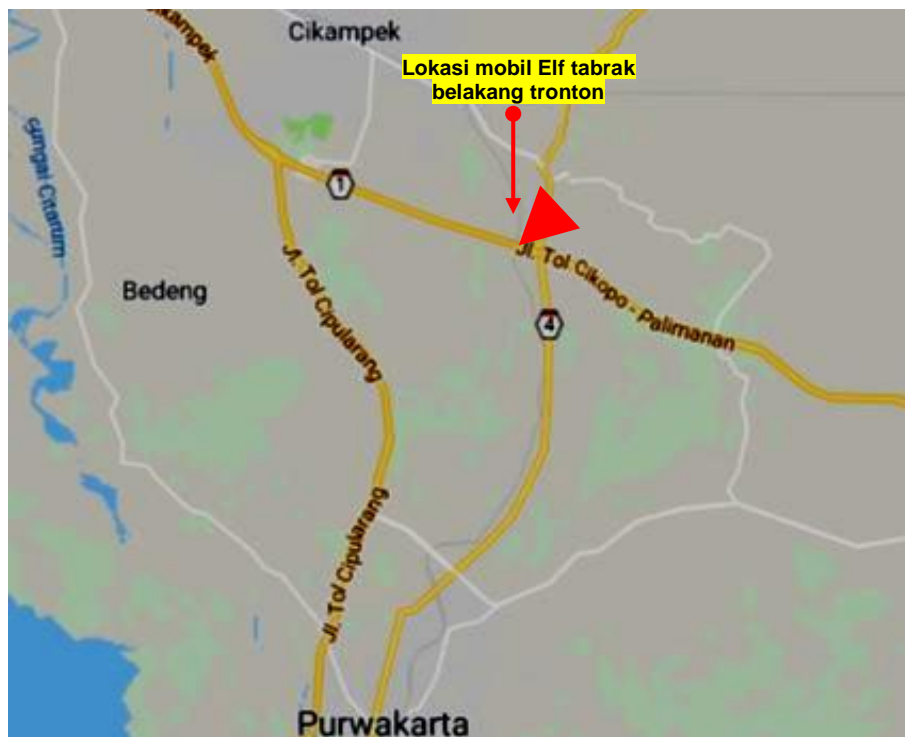
Gambar 1. Tempat kejadian kecelakaan mobil Elf tabrak belakang truk tronton

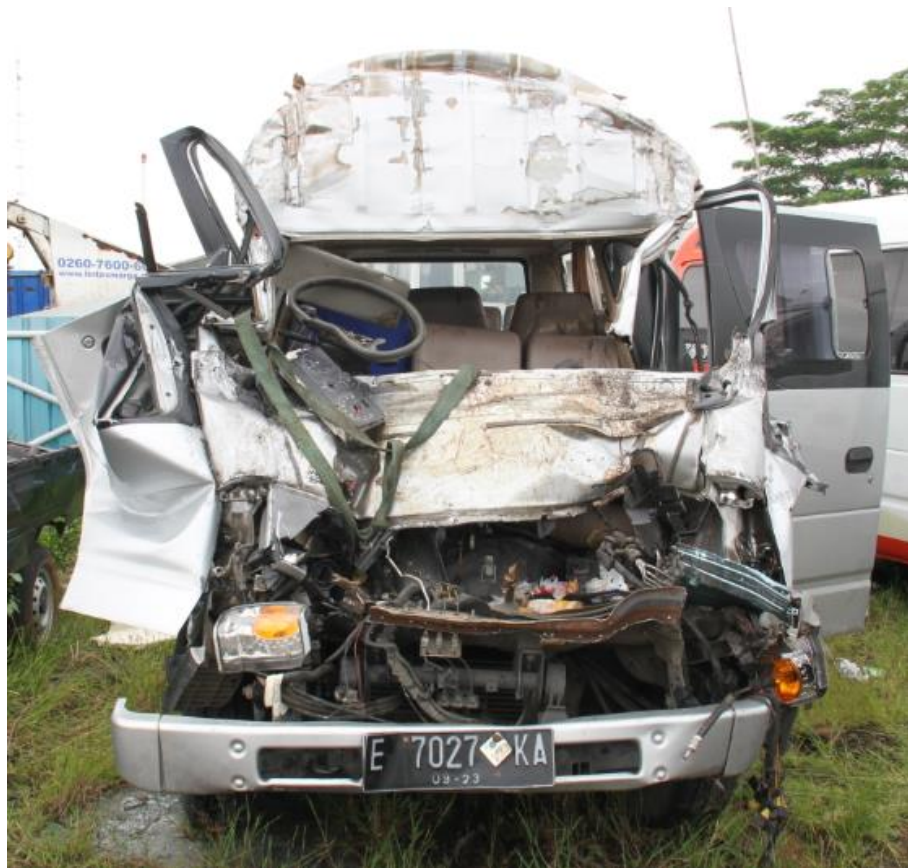
Gambar 2. Deformasi pada body depan diatas rangka mobil Elf

6. Kecelakaan ini mengakibatkan korban meninggal dunia berjumlah 5 orang, luka berat 3 orang dan luka ringan 7 orang.
7. Deformasi pada body depan mobil Elf , *front crossmember* mobil Elf tidak terdeformasi, *sidemember* mobil Elf tidak terdeformasi, batang kemudi patah, kabin terdeformasi, komponen rem di tromol mobil Elf lengkap dan berfungsi, permukaan dalam tromol mobil Elf sudah mengalami aus.

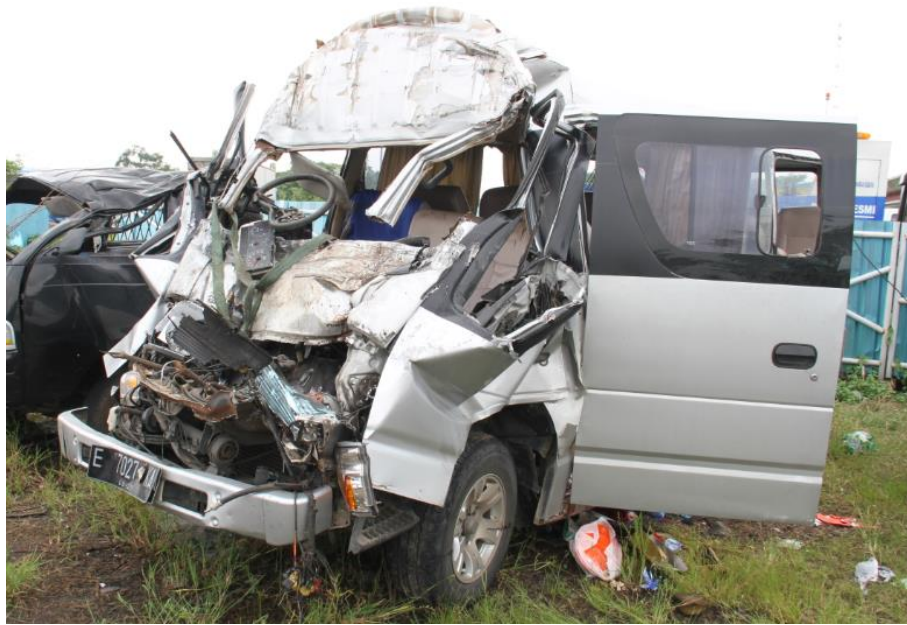
Gambar 3. Bagian kiri mobil Elf setelah dievakuasi

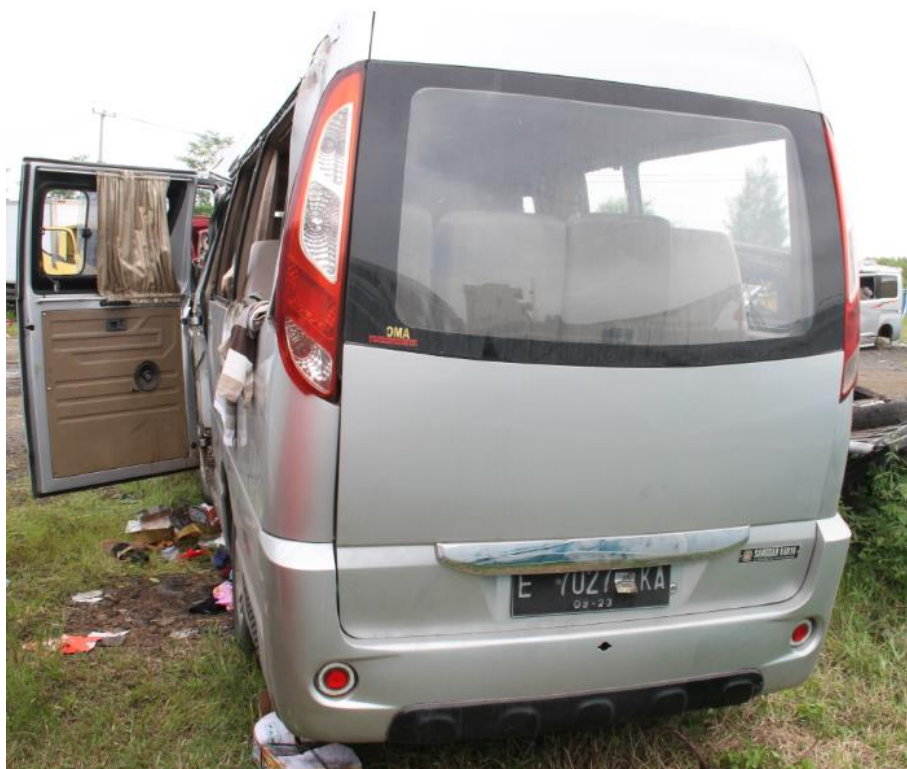
Gambar 4. Bagian belakang mobil Elf setelah dievakuasi

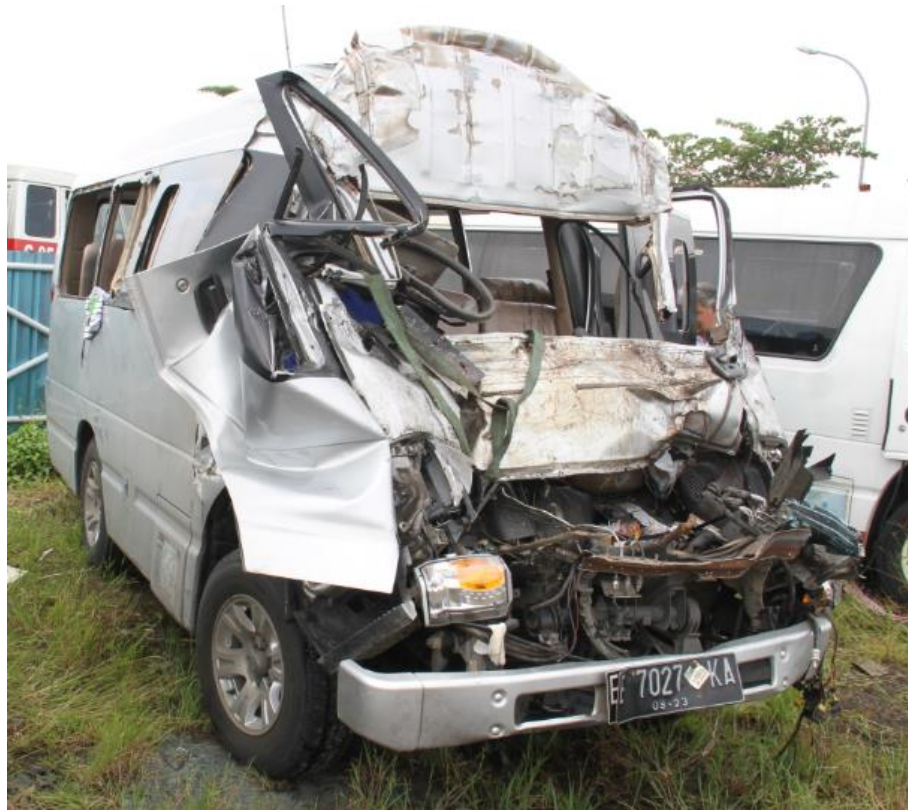
Gambar 5. Bagian kanan mobil Elf setelah dievakuasi

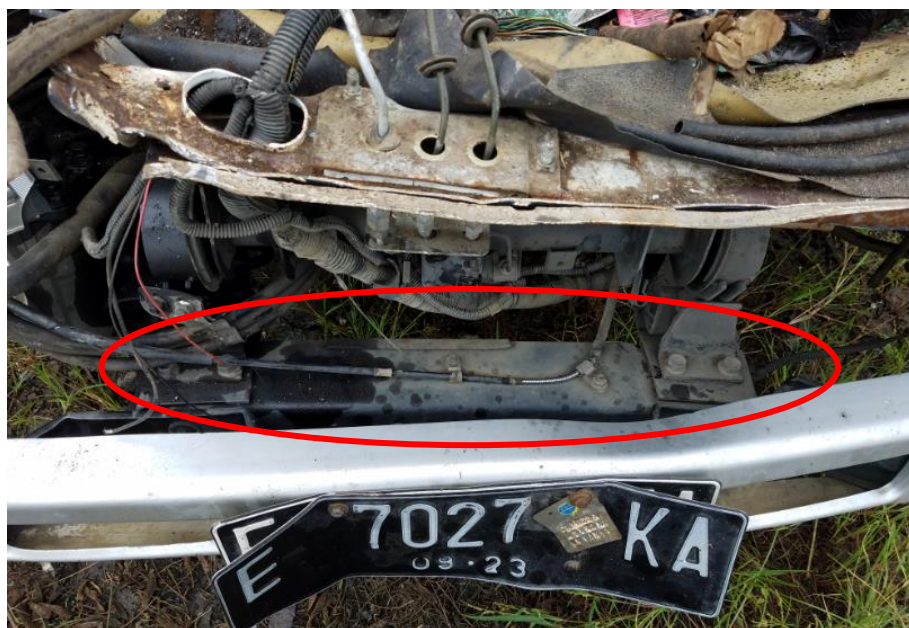
Gambar 6. Kondisi *front crossmember* mobil Elf tidak terdeformasi

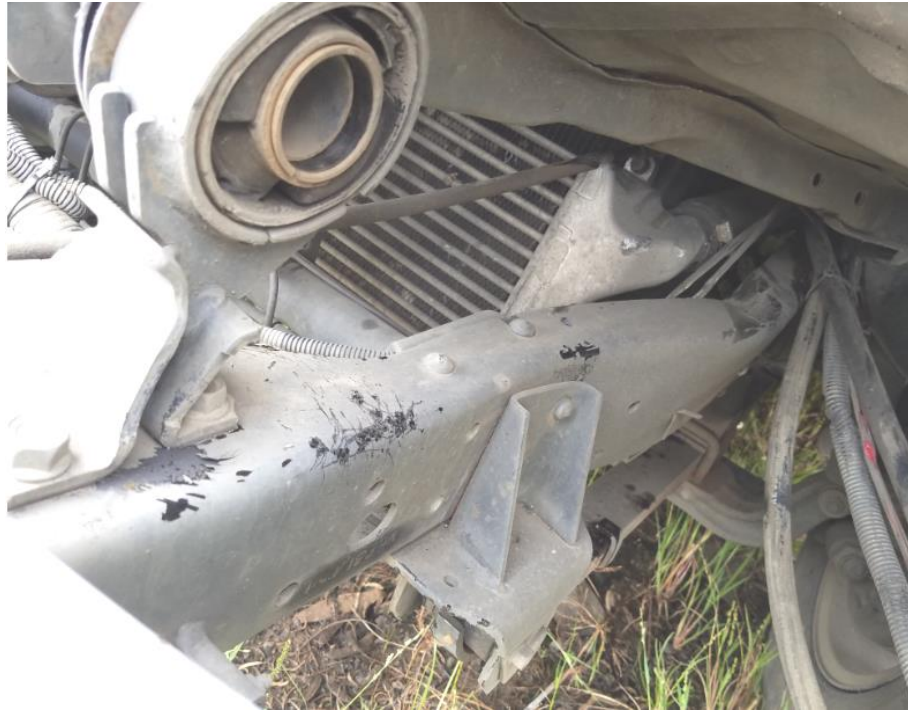
Gambar 7. Kondisi sidemember mobil Elf tidak terdeformasi

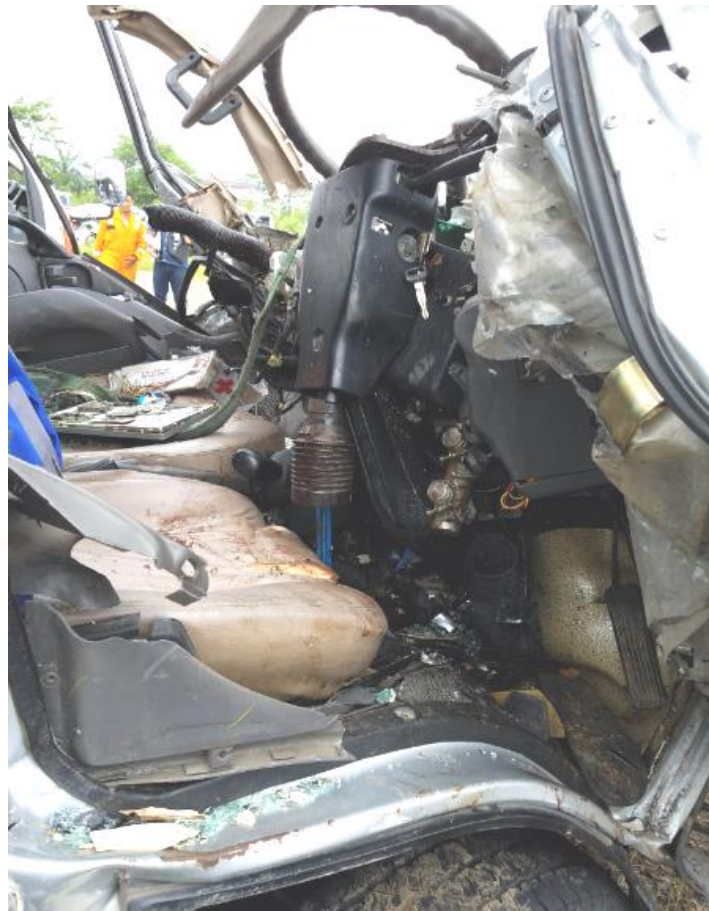
Gambar 8. Batang kemudi patah, kabin terdeformasi

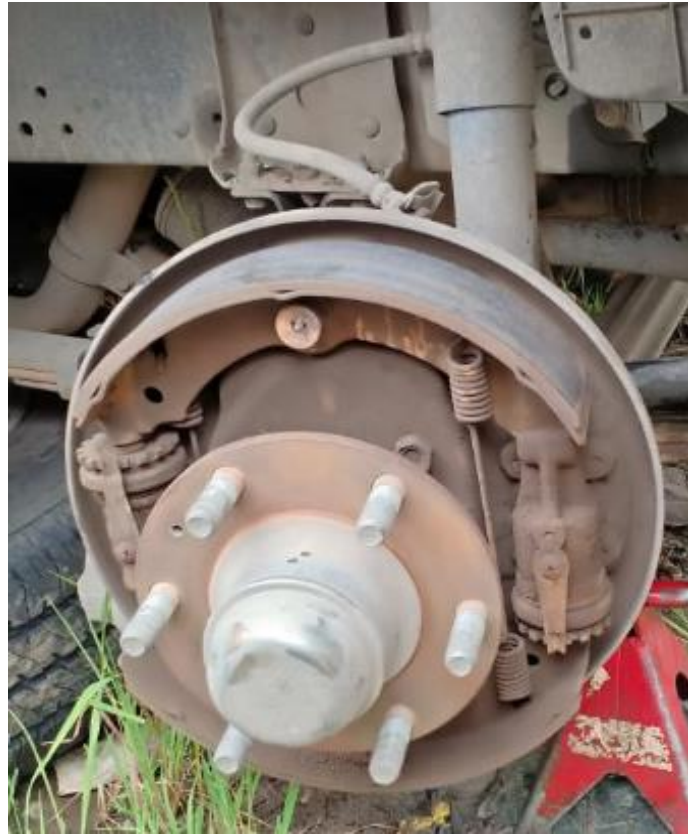
Gambar 9. Komponen rem di tromol mobil Elf lengkap

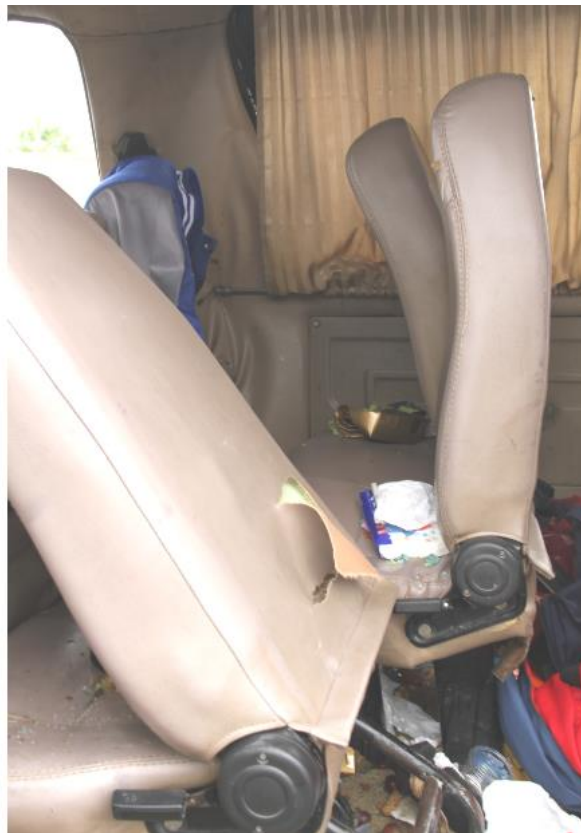
Gambar 10. Tidak terpasang sabuk keselamatan pada semua tempat duduk

Berdasarkan Permenhub Nomor 28 Tahun 2015 dan Permenhub Nomor 29 Tahun 2015 diatur bahwa kendaraan bermotor umum tidak dalam trayek maupun dalam trayek wajib memenuhi sabuk keselamatan minimal 2 (dua) titik (jangkar) pada semua tempat duduk. Temuan investigasi memperlihatkan bahwa pada mobil Elf tidak terpasang sabuk keselamatan pada semua tempat duduk terkecuali hanya di kursi pengemudi (Gambar 10). Hal ini berkontribusi pada fatalitas korban karena saat tabrakan penumpang di kursi deretan kedua terbentur.

2015 mulai tanggal 10 Februari 2018. Dengan demikian, pemasangan sabuk keselamatan untuk seluruh tempat duduk di mobil bus wajib dilakukan dan hal ini harus diterapkan di UPUBKB sebagai syarat teknis yang harus dipenuhi oleh semua mobil bus yang melaksanakan uji berkala.

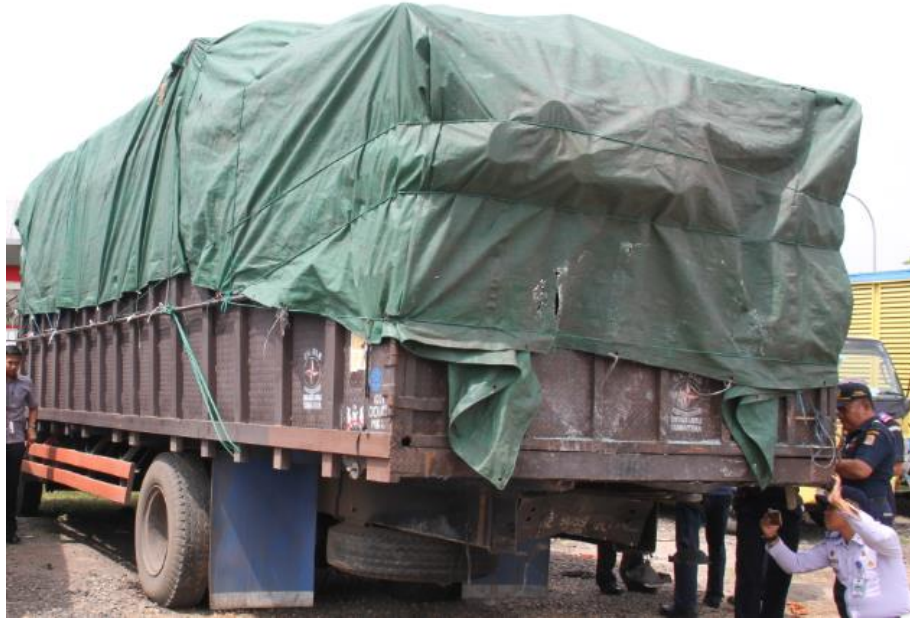
Gambar 11. Bagian belakang truk tronon

KNKT merekomendasikan Ditjenhubdat untuk perlu adanya aturan pemasangan instalasi *Rear Underride Protection Device* (RUPD) di kendaraan barang berat. Standar UNECE R58 dan FMVSS 223 digunakan sebagai referensi untuk mengevaluasi kemampuan *Rear Underride Protection Device* (RUPD).

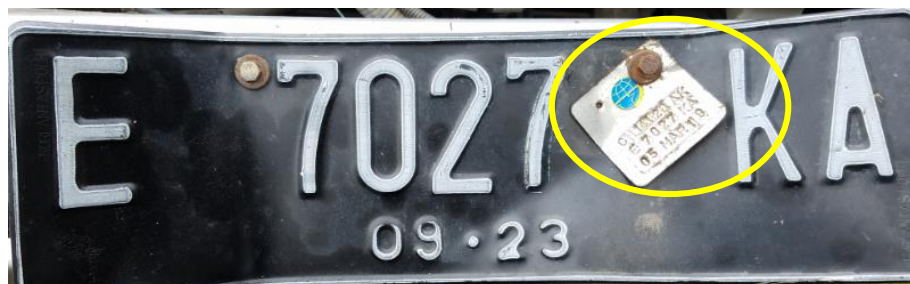
Gambar 12. Plat uji mobil Elf, no uji CN14128AK habis uji tanggal 5 Maret 2019

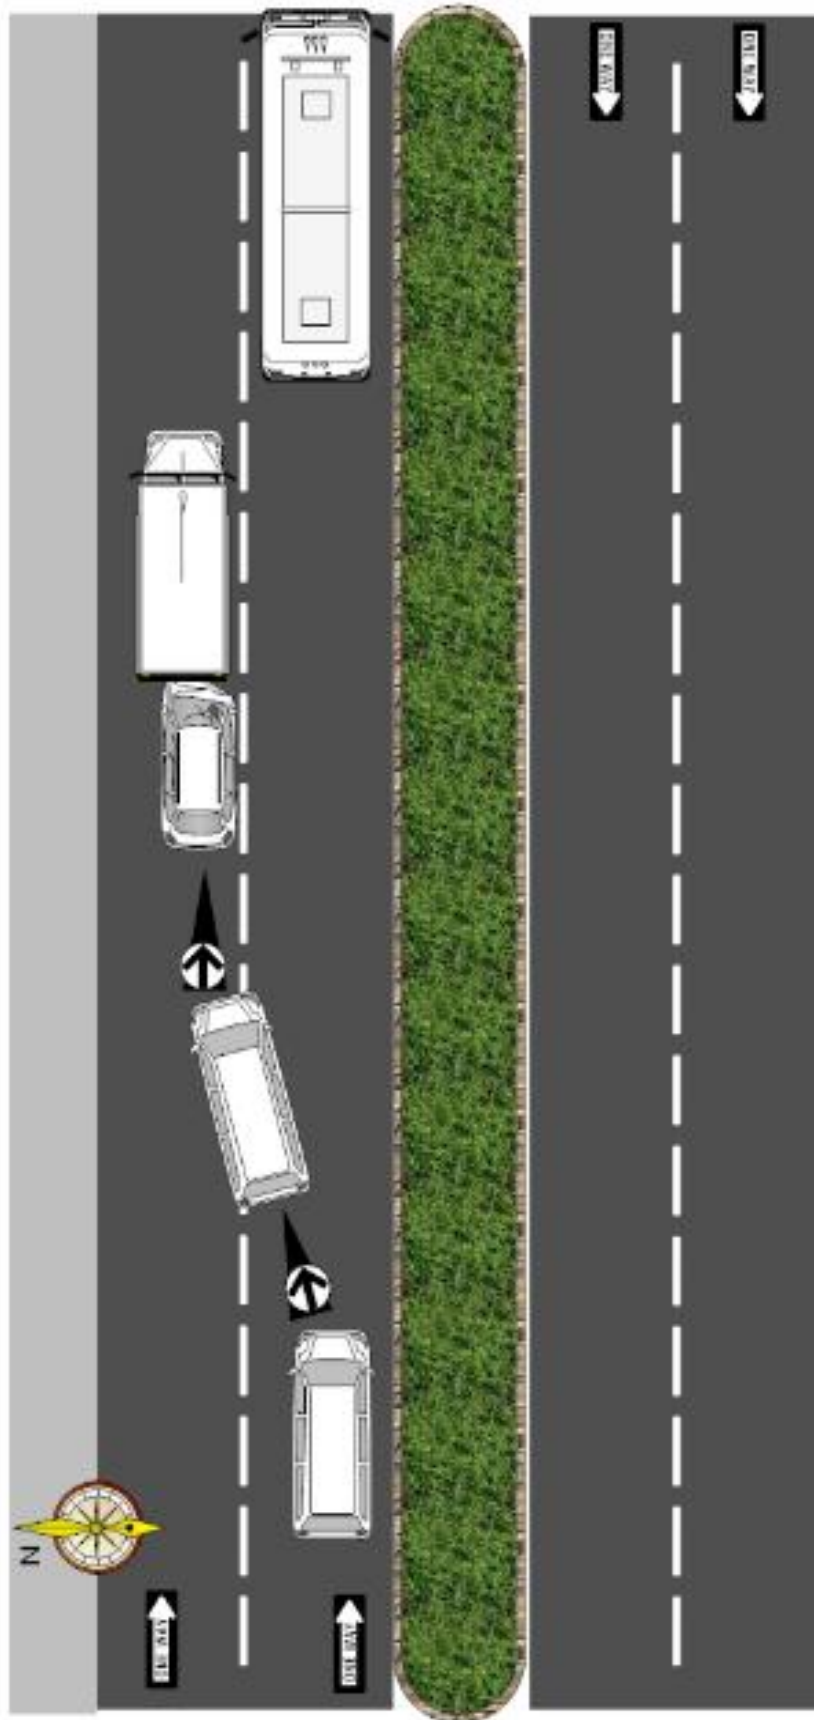
Berdasarkan keterangan saksi-saksi bawah mobil Elf melewati jalan Tol Cipali pukul 21.30 wib dari arah Jakarta menuju Brebes. Mobil bus oleng ke arah kiri jalan, menabrak bagian belakang truk tronton yang berada di lajur kiri. Posisi terakhir bagian depan mobil Elf berada dibawah landasan truk tronton.

Gambar 15. Sketsa mobil Elf tabrak belakang truk tronton

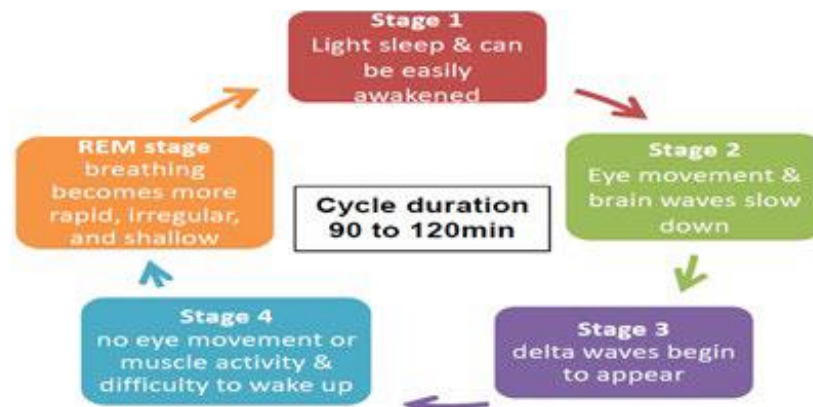
- Tidur Lambat (Non-REM untuk non Rapid Eye Movement) dibagi menjadi 4 tahap.
- Tidur Cepat (atau tidur REM).

Gambar 17. Tahapan tidur

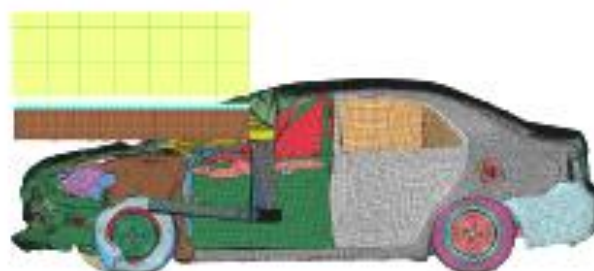
Kecelakaan yang mengakibatkan kematian yang sangat tinggi ini terjadi dalam posisi tabrakan muka dengan belakang (*Rear End*). Kecelakaan seperti itu kendaraan penumpang tergelincir sebagian atau seluruhnya di bawah truk atau trailer, meningkatkan kemungkinan kematian atau cedera serius pada penumpang kendaraan yang lebih kecil karena perbedaan geometri dan kekakuan yang sangat besar di antara kendaraan. *Crash box* yang terpasang di mobil penumpang tidak mampu mengurangi tingkat keparahan kecelakaan yang dialami penumpang atau bagian kendaraan yang vital akibat tabrakan *frontal*.

Gambar 18. Kecelakaan tabrakan muka dengan belakang (*Rear End*) kendaraan penumpang tergelincir sebagian atau seluruhnya di bawah truk atau trailer

Perbedaan ukuran dan tinggi antara mobil penumpang dan truk dapat memungkinkan *underride* tabrakan belakang, di mana seluruh kendaraan akan tergelincir ke bawah truk. Standar UNECE R58 dan FMVSS 223 digunakan sebagai referensi untuk mengevaluasi kemampuan *Rear Underride Protection Device* (RUPD) untuk melindungi tabrakan antara mobil kecil dan truk bagian belakang.

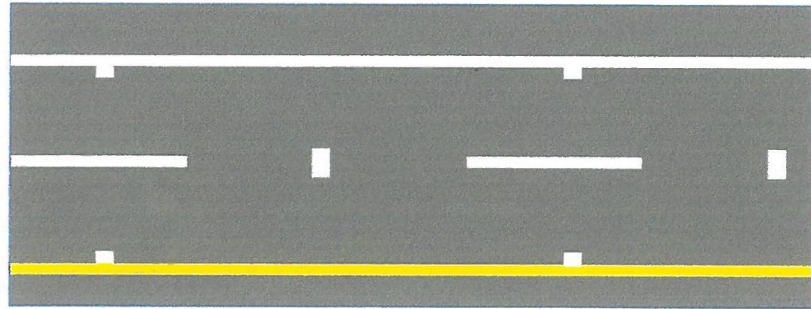
Gambar 1. Bentuk Marka Optik Melintang

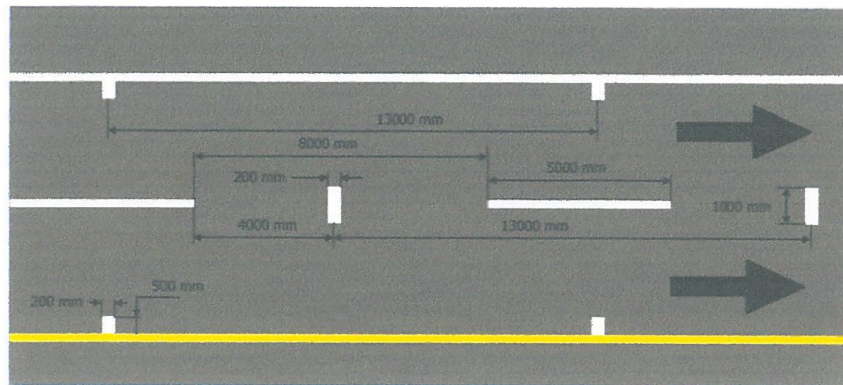
Ukuran panjang marka sebesar 500 (lima ratus) milimeter tegak lurus marka membujur pada kedua sisi arah ke dalam lajur lalu lintas dan lebarnya sebesar 200 (dua ratus) milimeter, jarak pemasangan antar marka sebesar 13000 (tiga belas ribu) milimeter.

Gambar 2. Ukuran Marka Optik Melintang

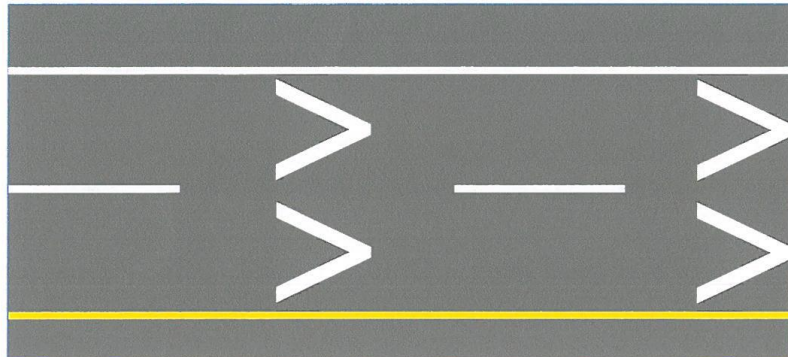
Gambar 3. Bentuk Marka Optik Serong

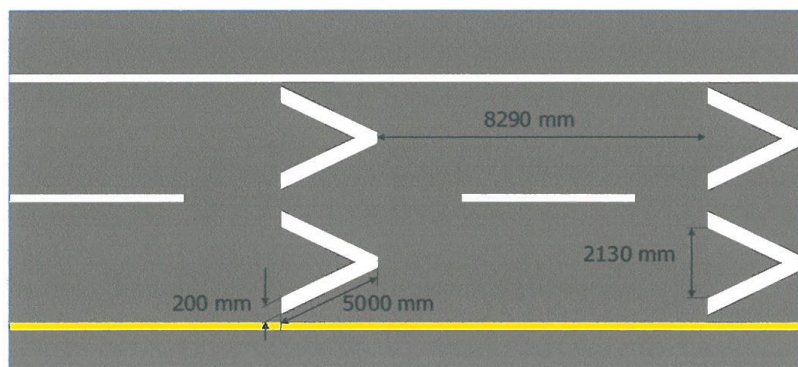
Gambar 4. Ukuran Marka Optik Serong
