## **LAPORAN AKHIR**

**KNKT.22.11.15.01**

**Laporan Investigasi Kecelakaan Lalu Lintas dan Angkutan Jalan**

**KECELAKAAN TUNGGAL MOBIL BUS SEDANG AD 1684 BG**

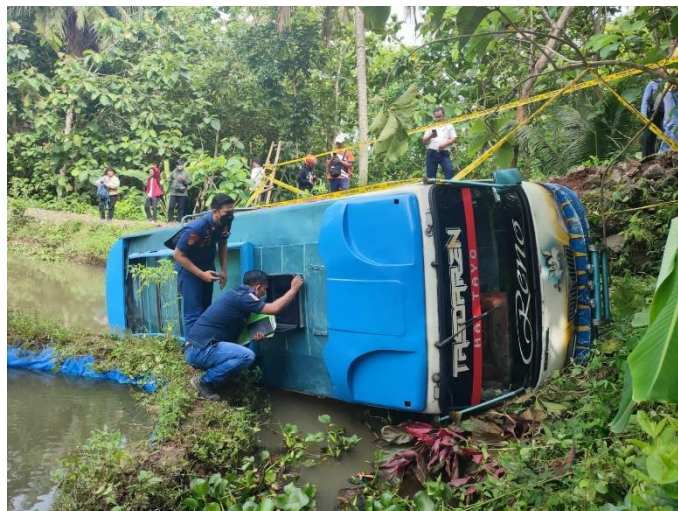
Gambar 2. Kondisi Mobil Bus Pada Saat Sebelum Dievakuasi

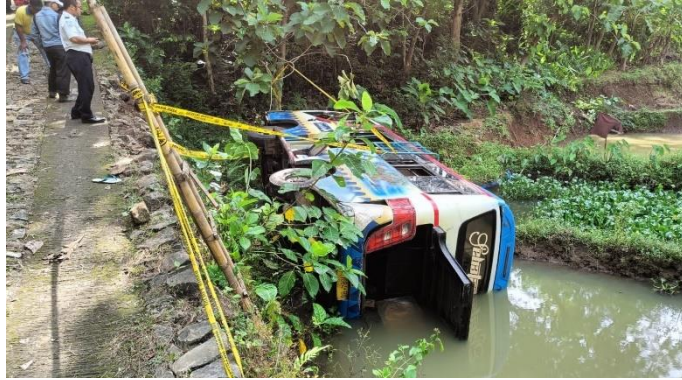
**Gambar 3. Sebagian Badan Bus Terendam Ke dalam Kolam**

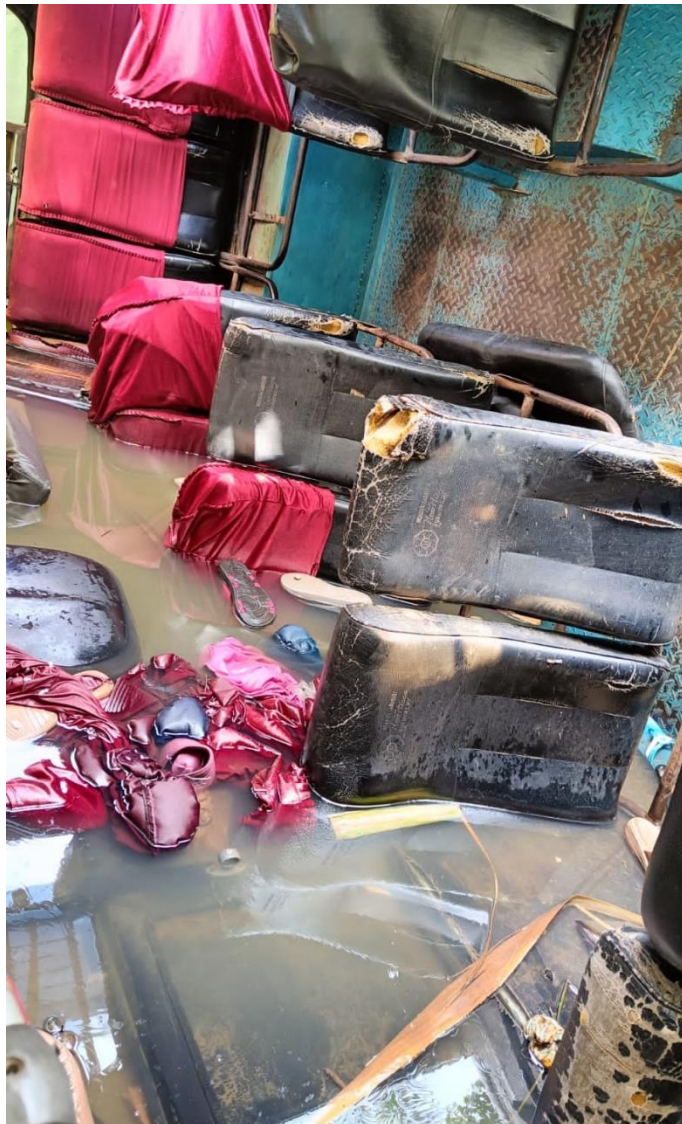
**Gambar 4. Kondisi di Ruang Penumpang Yang Kemasukan Air Kolam**

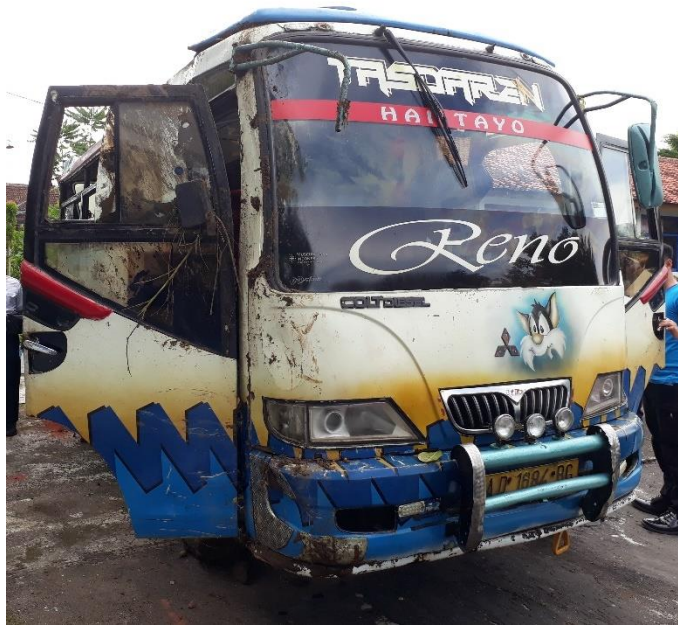
**Gambar 5. Kondisi Tampak Depan Mobil Bus Tidak Terdeformasi**

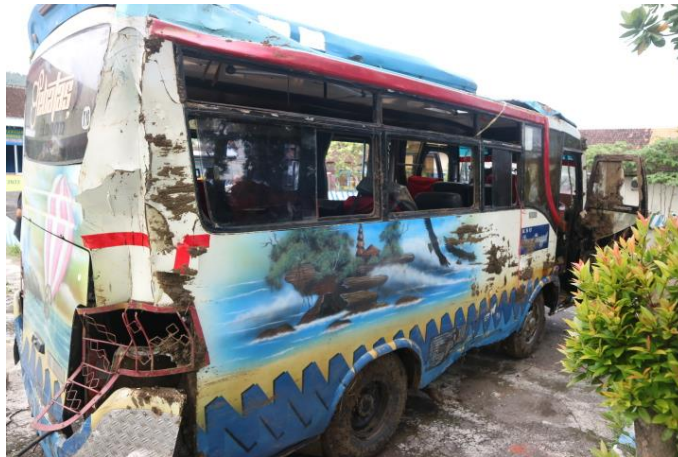
**Gambar 6. Kondisi Tampak Samping Kanan Kendaraan Yang Telah Terdeformasi dan Kaca Jendela Mengalami Pecah**

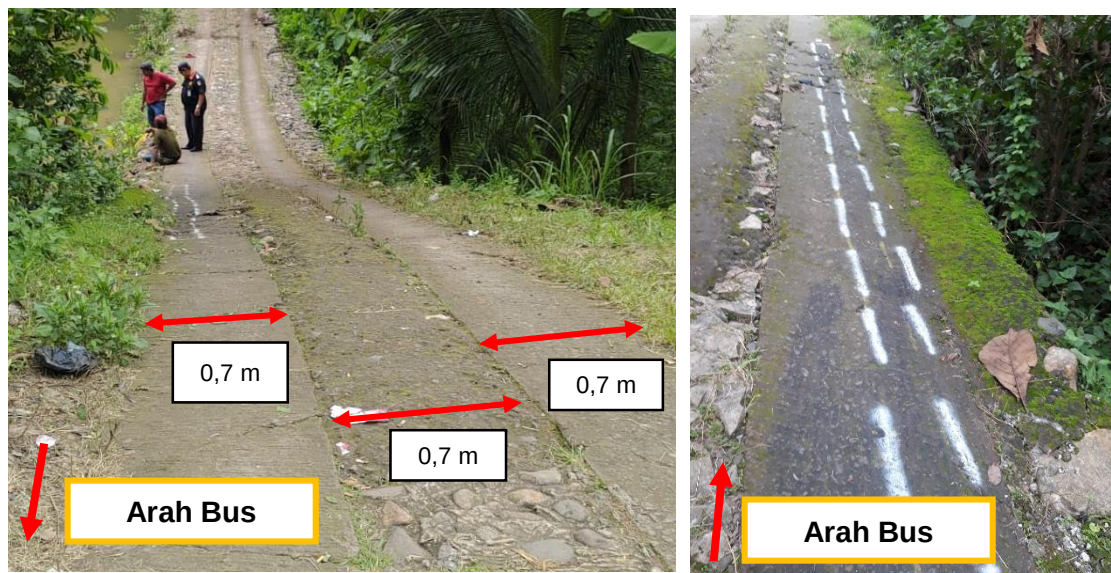
**Gambar 7. Kondisi Jalan yang berlumut di Lokasi Kejadian Kecelakaan**

Jalan dilokasi kejadian dengan perkerasan kaku /beton banyak ditumbuhi lumut dengan kerusakan jalan retak. Permukaan jalan yang cukup banyak ditumbuhi lumut berpotensi berkurangnya tingkat kekesatan pada jalan tersebut, terlebih lagi pada sisi jalan sebelah kanan datangnya mobil bus, perkerasan permukaan retak dan terdapat lubang, sedangkan pada permukaan jalan sebelah kiri datangnya mobil bus kondisi perkerasan baik, masih terdapat alur. Perbedaan kualitas perkerasan permukaan jalan tersebut menyebabkan adanya perbedaan gaya gesek antara ban dan permukaan jalan yang berpengaruh kepada gaya traksi.

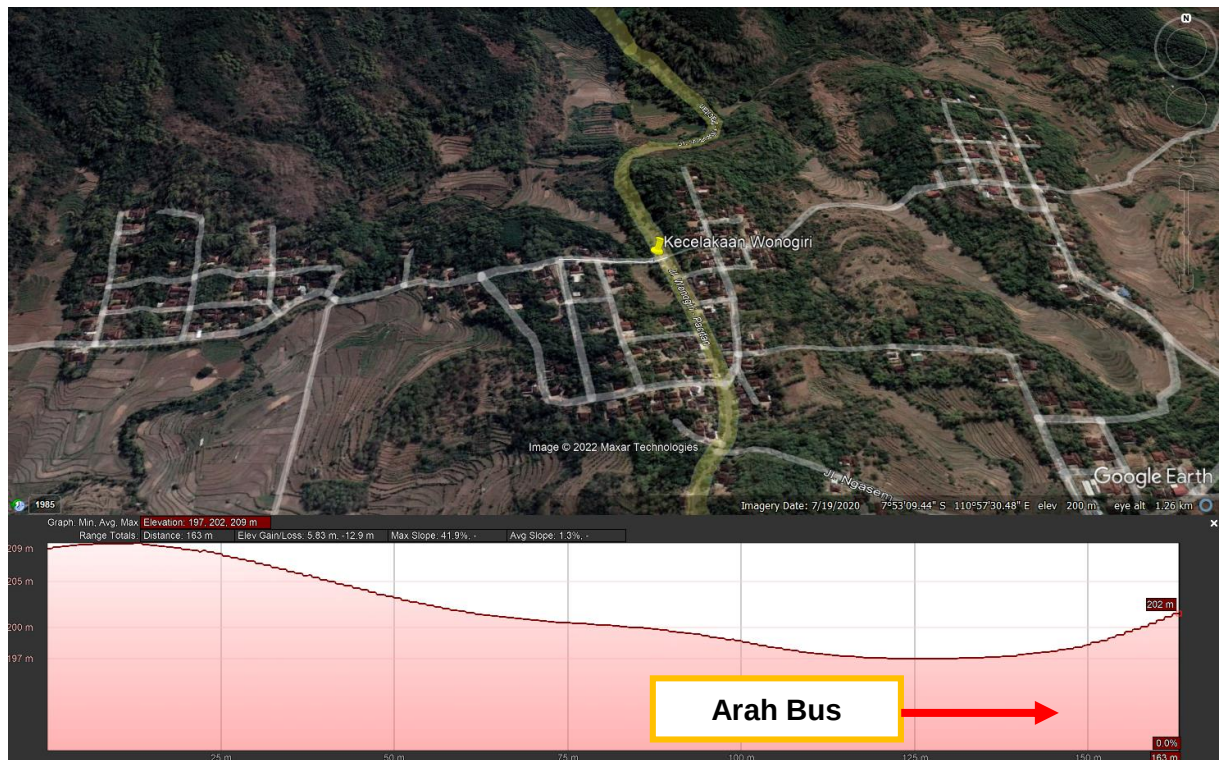
**Gambar 8. Kondisi Alinyemen Jalan di Lokasi Kejadian**

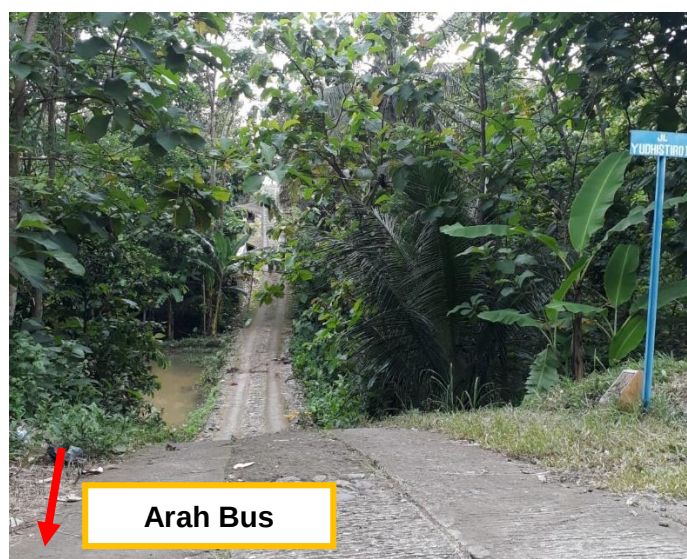
**Gambar 9. Lingkungan Jalan Lokasi Kejadian Kecelakaan**

Daerah lokasi kejadian sisi sebelah kiri merupakan kebun jati dan sisi sebelah kanan merupakan kolam ikan.

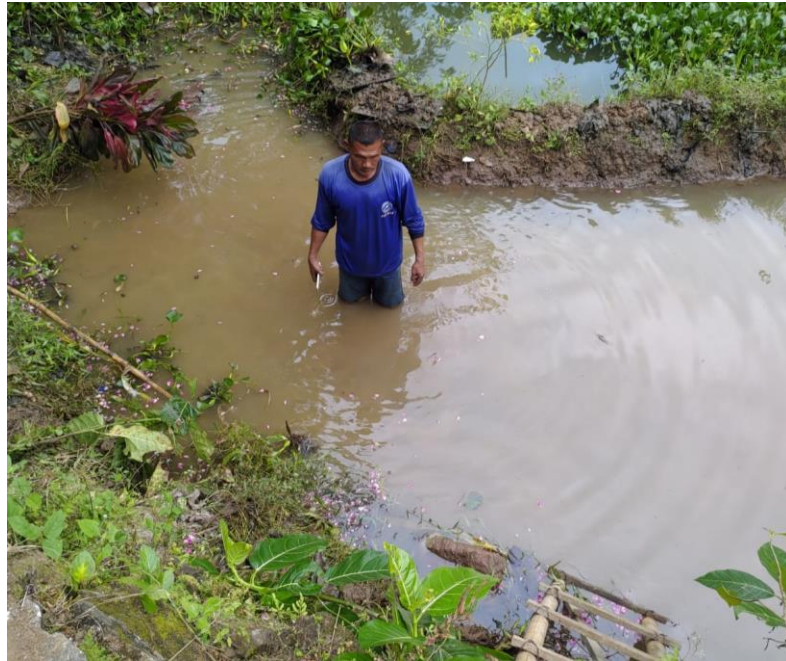
**Gambar 10. Ketinggian Air Kolam ( $\pm 70$  cm) di Lokasi Kejadian Kecelakaan**

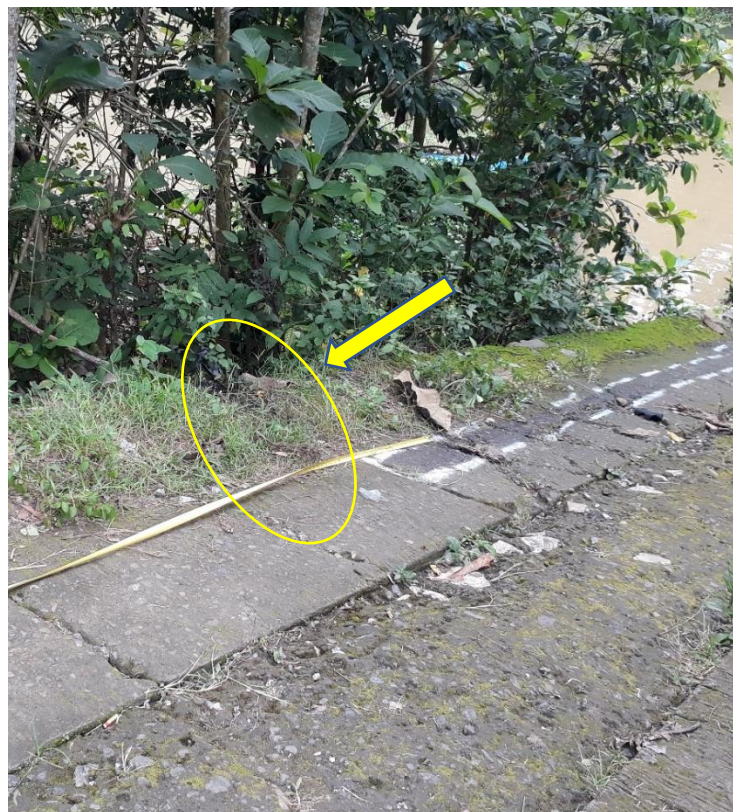
**Gambar 11. Bekas Terbakarnya Rumput Pada Sisi Pipa Gas Buang**

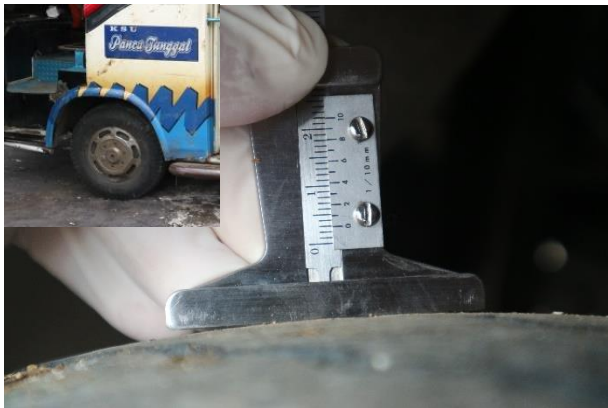
| No | Kondisi komponen mobil bus | Hasil Pemeriksaan |
|---|---|---|
| 1. | | <ul style="list-style-type: none"><li>• Nama komponen: Ban kiri pada sumbu 1.</li><li>• Ukuran ban: 7.50-15 12 PR.</li><li>• Spesifikasi Ban: Ban Bias, pola tread zig zag.</li><li>• Kedalaman alur ban: <math>\pm 2,9</math> mm.</li></ul> |

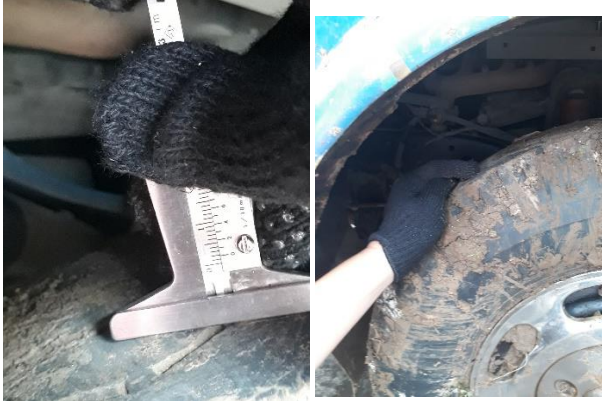
| No | Kondisi komponen mobil bus | Hasil Pemeriksaan |
|---|---|---|
| 2. | | <ul style="list-style-type: none"><li>• Nama komponen: Ban kanan pada sumbu 1.</li><li>• Ukuran ban: 7.50-15 12 PR.</li><li>• Spesifikasi Ban: Ban Bias, pola tread zig zag.</li><li>• Kedalaman alur ban: <math>\pm 1,7</math> mm.</li></ul> |

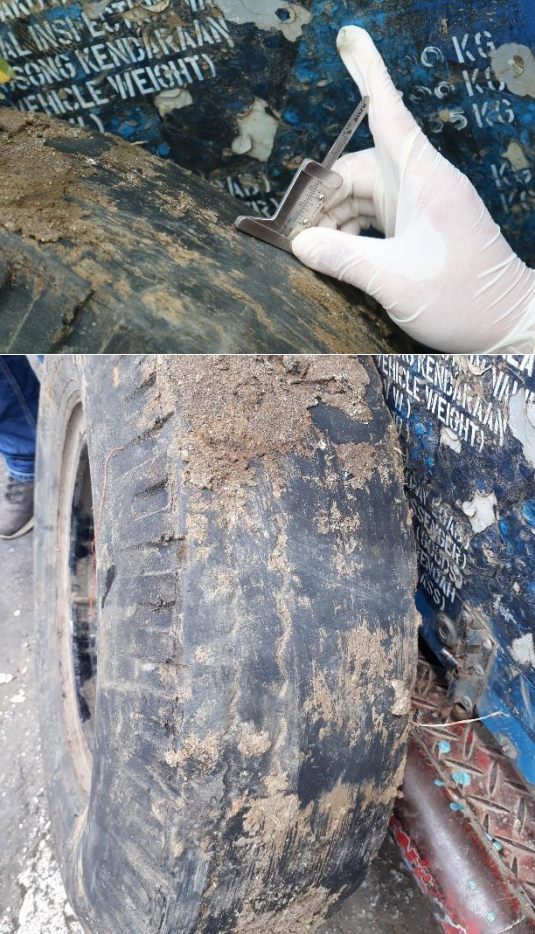
| No | Kondisi komponen mobil bus | Hasil Pemeriksaan |
|---|---|---|
| 3. | | <ul style="list-style-type: none"><li>• Nama komponen: Ban kiri pada sumbu 2.</li><li>• Ukuran ban: 7.50-15 12 PR.</li><li>• Merk ban: Bridgestone.</li><li>• Spesifikasi Ban: Ban Bias, pola tread zig zag.</li><li>• Kedalaman alur ban: kurang dari 1 mm dengan kondisi permukaan aus tidak merata (permukaan bagian dalam ban lebih aus dibanding permukaan bagian luar).</li><li>• Ban Vulkanisir.</li></ul> |

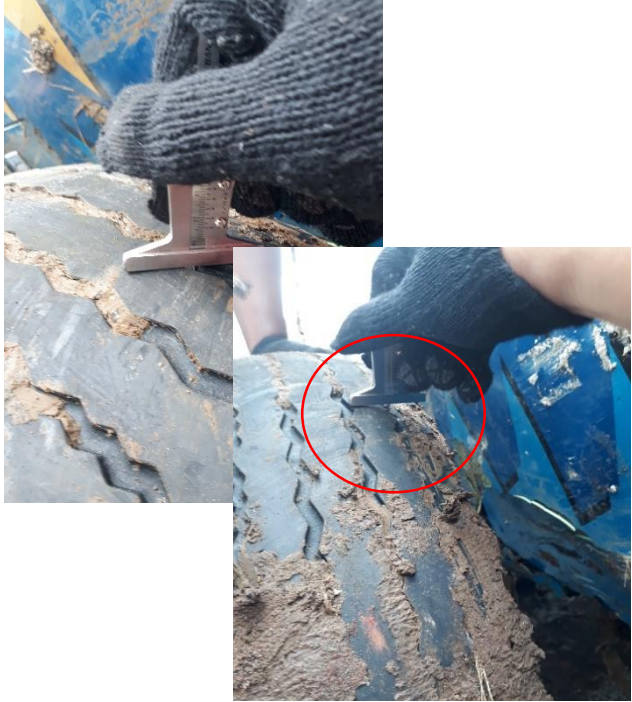
| No | Kondisi komponen mobil bus | Hasil Pemeriksaan |
|---|---|---|
| 4. | | <ul style="list-style-type: none"><li>• Nama komponen: Ban kanan pada sumbu 2.</li><li>• Ukuran ban: 7.50-15 12 PR.</li><li>• Merk ban: Gajah Tunggal.</li><li>• Spesifikasi Ban: Ban Bias, pola tread zig zag.</li><li>• Kedalaman alur ban: <math>\pm 5,8</math> mm.</li><li>• Permukaan ban tidak rata (Bergelombang), alur ban bagian dalam lebih rendah.</li></ul> |

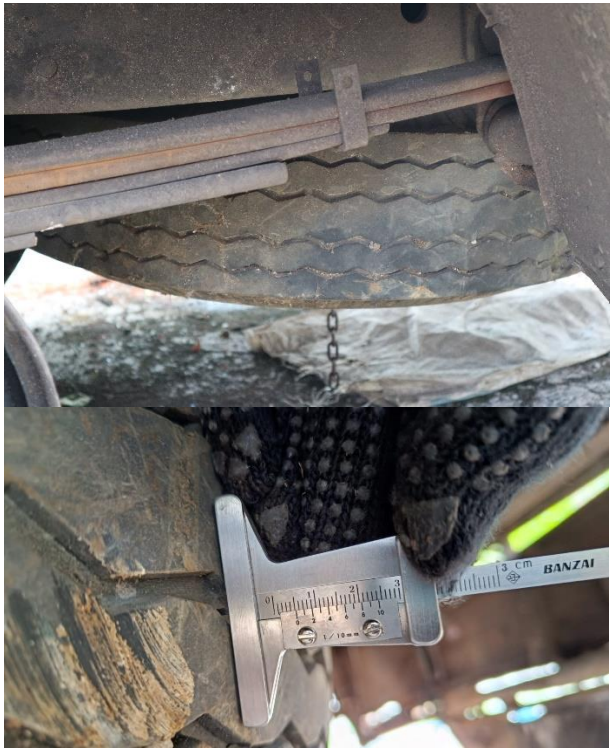
| No | Kondisi komponen mobil bus | Hasil Pemeriksaan |
|---|---|---|
| 5. | | <ul style="list-style-type: none"><li>• Nama komponen: Ban Cadangan</li><li>• Kondisi: terpasang</li><li>• Ukuran ban: 7.50-15 12 PR</li><li>• Spesifikasi Ban: Ban Bias, pola tread zig zag</li><li>• Kedalaman alur ban: <math>\pm 5,3</math> mm</li></ul> |

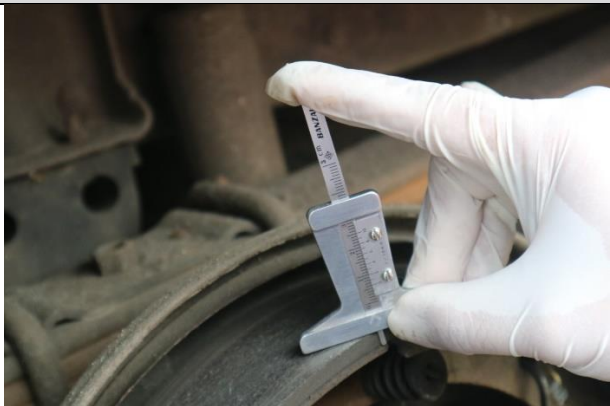
| No | Kondisi komponen mobil bus | Hasil Pemeriksaan |
|---|---|---|
| 6. | | <ul style="list-style-type: none"><li>• Nama komponen: Kampas rem pada roda kiri sumbu ke 2</li><li>• Tebal kampas rem:<ul style="list-style-type: none"><li>- Bagian atas <math>\pm 6</math> mm</li><li>- Limit 1.5 mm</li></ul></li></ul> |

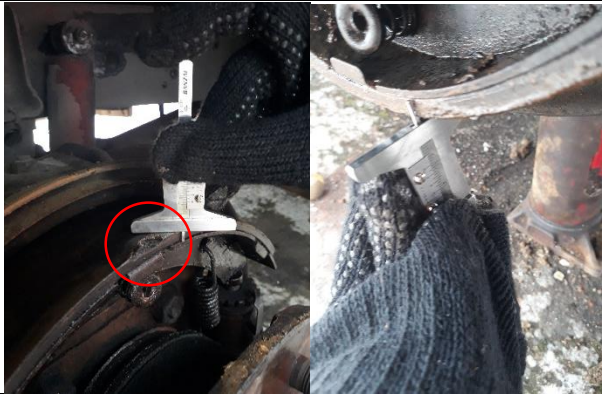
| No | Kondisi komponen mobil bus | Hasil Pemeriksaan |
|---|---|---|
| 7. | | <ul style="list-style-type: none"><li>• Nama komponen : Kampas rem pada roda kanan sumbu ke 2</li><li>• Tebal kampas rem :<ul style="list-style-type: none"><li>- Kampas rem atas <math>\pm 6,4</math> mm</li><li>- Kampas rem bawah <math>\pm 8,3</math> mm</li><li>- Limit 1.5 mm</li></ul></li><li>• Kampas rem pecah sebagian</li></ul> |

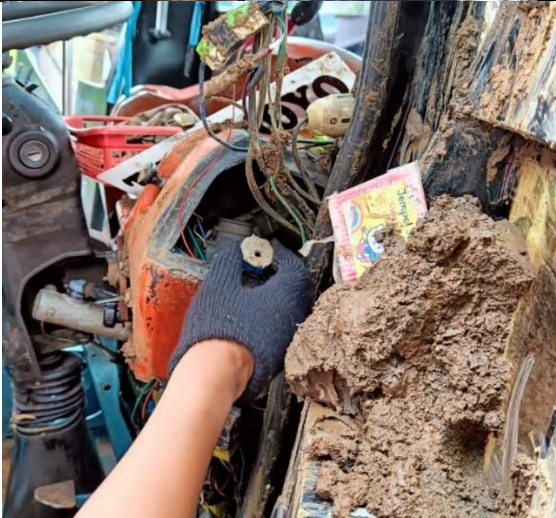
| No | Kondisi komponen mobil bus | Hasil Pemeriksaan |
|---|---|---|
| 8. | | <ul style="list-style-type: none"><li>• Penutup tabung reservoir minyak rem menggunakan karet sendal yang dimodifikasi</li></ul> |

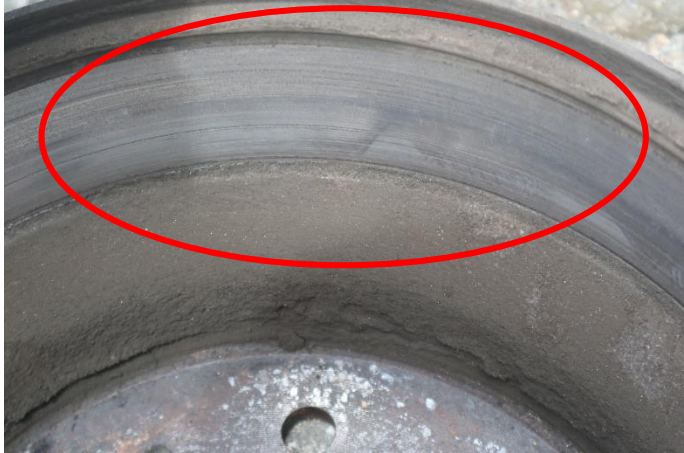
| No | Kondisi komponen mobil bus | Hasil Pemeriksaan |
|---|---|---|
| 9. | | <ul style="list-style-type: none"><li>• Kondisi tromol rem roda sebelah kiri pada sumbu 2 yang sudah bergelombang</li></ul> |

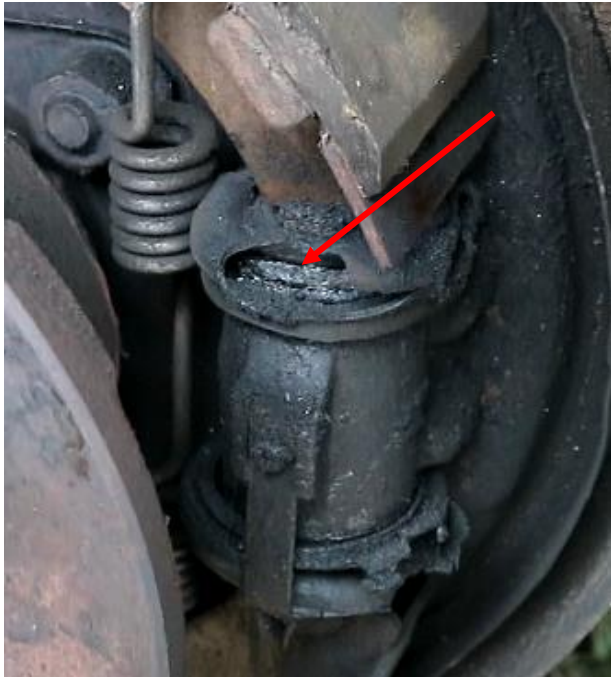
| No | Kondisi komponen mobil bus | Hasil Pemeriksaan |
|---|---|---|
| 10. | | <ul style="list-style-type: none"><li>• Cover Brake wheel cylinder (silinder rem roda) sebelah kiri bagian belakang pada sumbu 2 mengalami kerusakan dan terdapat rembesan minyak rem</li></ul> |

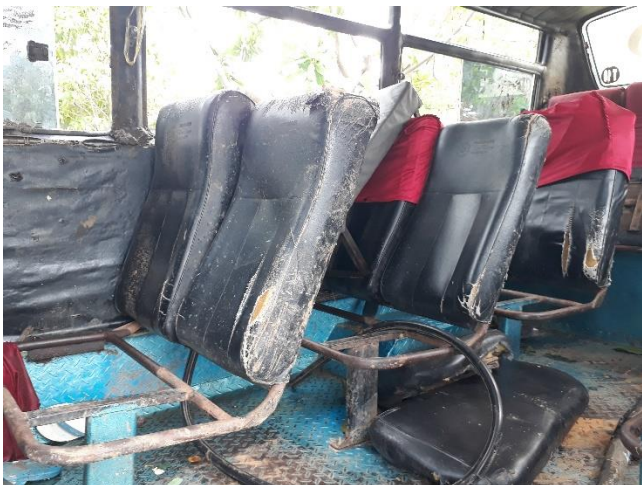
| No | Kondisi komponen mobil bus | Hasil Pemeriksaan |
|---|---|---|
| 11. | | <ul style="list-style-type: none"><li>• Kursi penumpang tidak dilengkapi sabuk keselamatan</li></ul> |

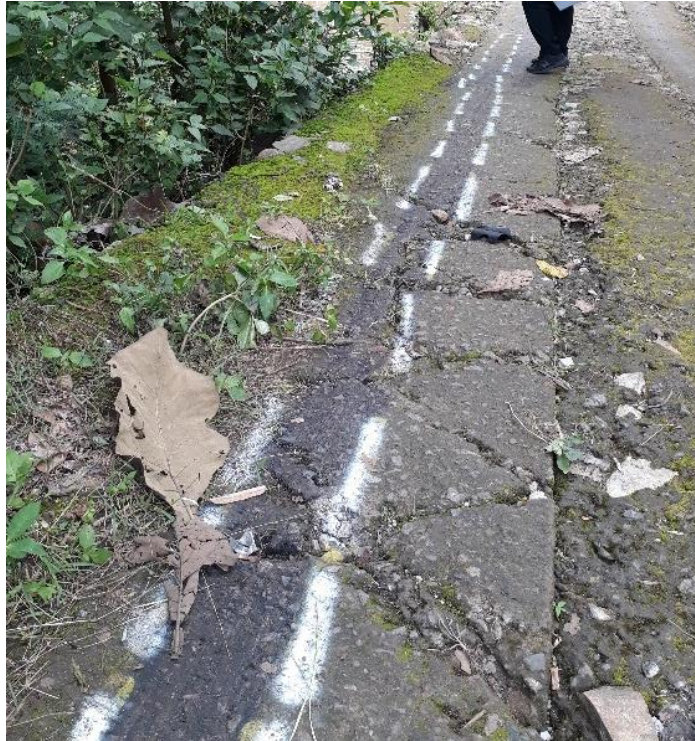
Ditemukan jejak Ban (*skidmark*) di permukaan jalan lokasi kecelakaan tunggal dengan Panjang sekitar 12 meter.

**Gambar 12. Jejak Ban (*Skid Mark*) di Lokasi Kejadian Kecelakaan**

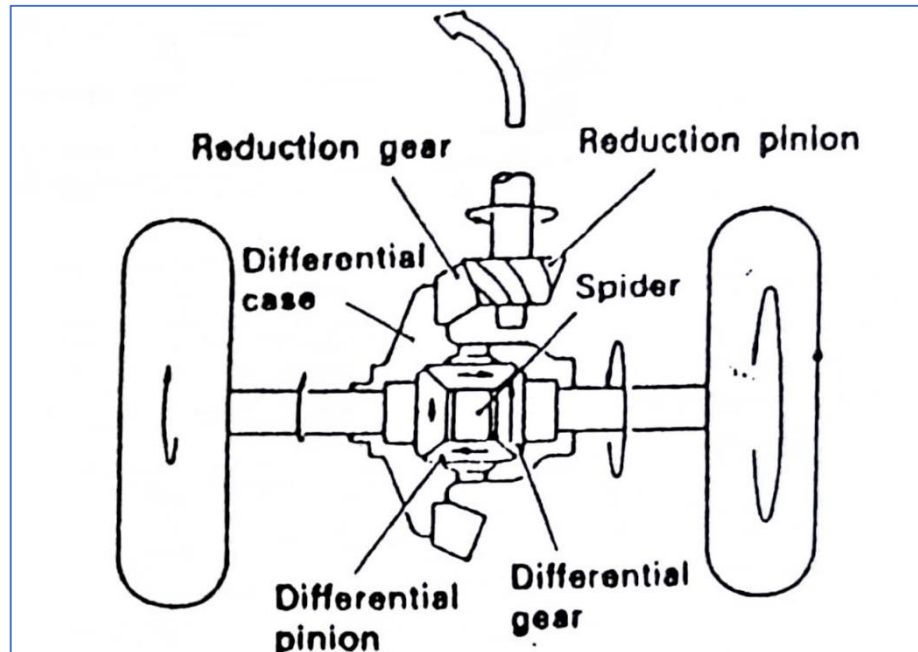
*Rear axle* adalah unit *final reduction* yang terdiri dari *final reduction gear* dan *differential gear* yang terpasang pada satu unit. *Final reduction gear* mereduksi momen yang berasal dari engine untuk memberikan momen yang lebih besar, sedangkan *differential gear* mengatur perbedaan putaran antara roda kiri dan roda kanan saat berbelok. *Reduction gear* merubah arah putaran *output transmission (drive force)* 90° dan mendistribusikan ke roda penggerak.

**Gambar 13. Sistem *Differential* Pada Mitsubishi FE 304**

Ketika kendaraan berbelok, roda pada bagian luar dari titik pusat radius putar akan berputar lebih cepat dari pada roda pada bagian dalam, maka roda bagian dalam akan mengalami perlambatan dan roda pada bagian luar akan mengalami percepatan. Untuk menanggulangi perbedaan ini, maka *differential* pinion sambil berputar pada *spindler* berputar pula mengelilingi *inner wheel differential gear* dengan tahanan yang lebih besar. Dengan prinsip kerja ini *differential gear* akan memiliki kecepatan putaran yang berbeda, sehingga *slip lateral* dan tahanan roda dapat dicegah. Akan tetapi hal ini mempunyai kekurangan ketika roda kanan dan roda kiri mendapatkan traksi yang berbeda, momen yang berasal dari engine akan disalurkan ke roda yang mempunyai traksi lebih rendah yang berpotensi akan menyebabkan *slip longitudinal*.

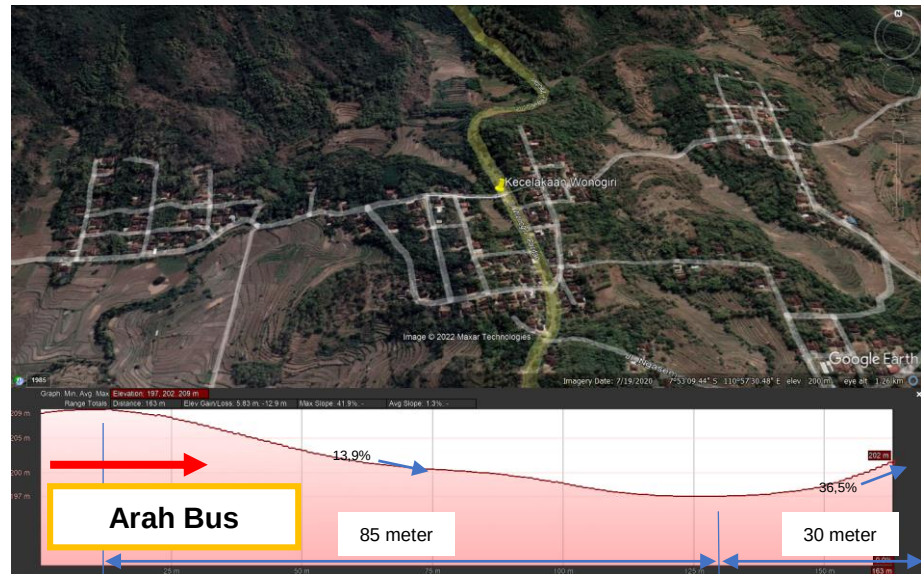
Analisis alinyemen vertikal ini untuk mengidentifikasi *hazard* gagal nanjak dan kegagalan pengereman. Jalan Yudhistiro III memiliki desain alinyemen vertikal dengan *Gradient* maksimal 36,2% dengan panjang landai kritis tanjakan 85 meter dan turunan 30 meter.

**Gambar 14. Gradien Jalan Yudhistiro III**

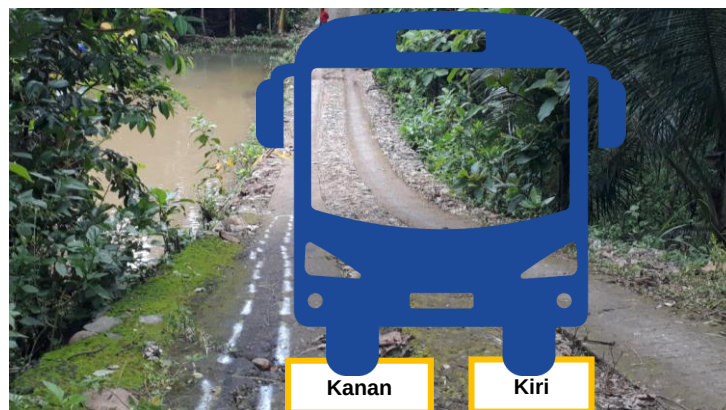
**Gambar 15. Gambar Ilustrasi Mobil Bus dengan Jalan**

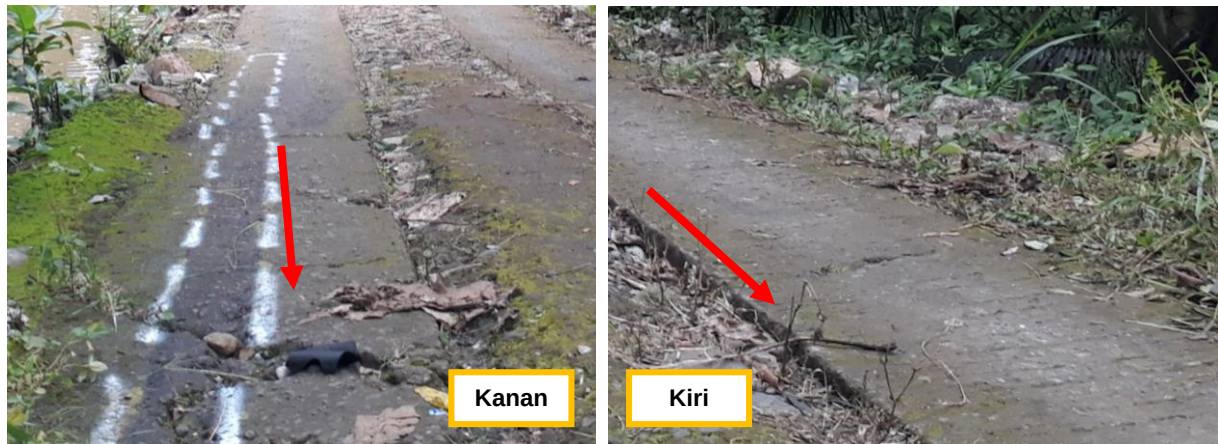
**Gambar 16. Perkerasan Jalan dari Arah Tapak Ban Mobil Bus**

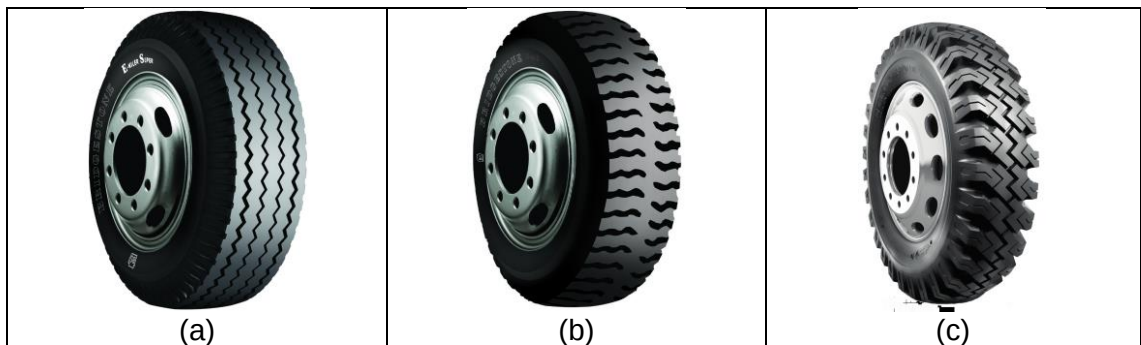
Mobil bus menggunakan jenis ban bias dengan pola *tread rib* (pola memanjang) berbentuk *zig-zag*. Berdasarkan keterangan *data book* ban yang dikeluarkan oleh PT. Bridgestone dan PT. Gajah Tunggal, pola *tread rib* berbentuk *zig-zag* dirancang untuk pemakaian di jalan aspal, jalan raya maupun jalan bebas hambatan karena mempunyai keunggulan kuat menahan beban, mengurangi panas saat kendaraan dioperasikan untuk jarak jauh, menepis air dengan maksimal, dan pengendalian prima walaupun penuh beban. Untuk kondisi jalan selain jalan raya seperti jalan off road, jalan pergunungan dengan medan tanjakan sulit, jalan bebatuan, jalan berlumpur, jalan pada area pertambangan, PT. Bridgestone dan PT. Gajah Tunggal merekomendasikan penggunaan ban dengan pola *tread lug* (pola melintang) maupun kombinasi antara pola *lug* melintang dan pola *tread rib* karena memiliki kemampuan traksi dan pengereman yang prima.

**Gambar 17. Pola Alur Ban (a) Pola Rib Zig Zag, (b) Pola Lug, (c) Pola Kombinasi**

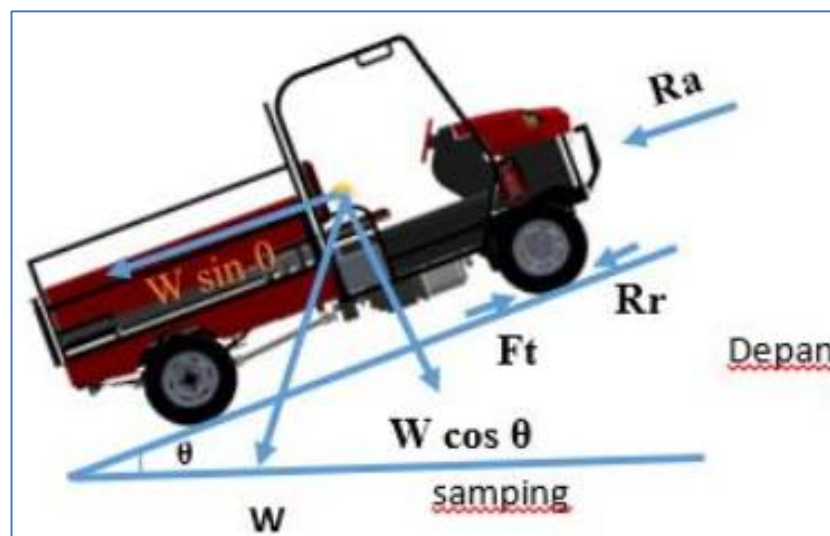
Apabila dibandingkan asumsi beban mobil bus pada saat melewati tanjakan dengan berat maksimum kendaraan bermotor berikut muatannya yang diperbolehkan menurut rancangannya terdapat kelebihan sekitar 70 Kg. Perhitungan beban maksimum yang ditetapkan manufaktur berlaku dengan syarat kendaraan tersebut dilakukan perawatan sesuai dengan rekomendasi manufaktur. KNKT tidak menemukan riwayat pemeliharaan dan perbaikan yang terdokumentasi dari mobil bus.

**Gambar 18. Gaya Yang Bekerja Pada Kendaraan 2 Sumbu**
