KNKT-07-12-07-03

Laporan Investigasi Kecelakaan Kapal Laut

**Terbaliknya Mt. Kharisma Selatan
Dermaga Mirah, Pelabuhan Tanjung Perak, Surabaya
18 Desember 2007**

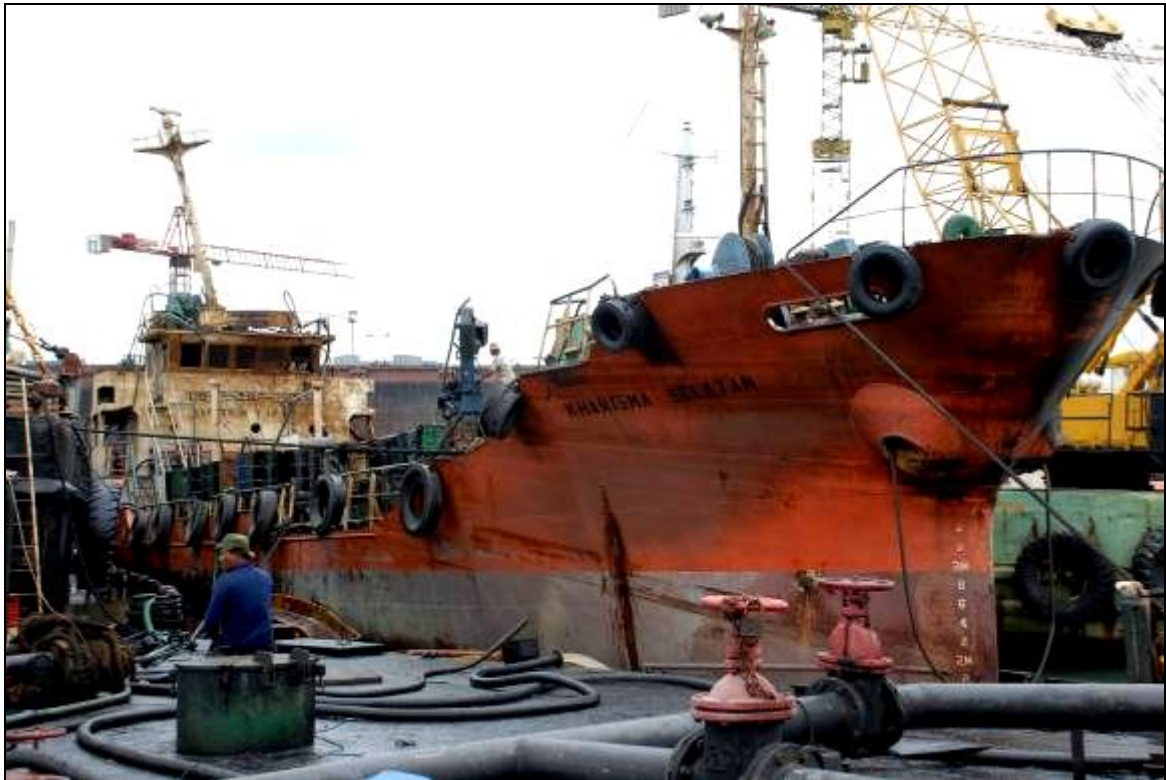
Gambar I-1 MT. Kharisma Selatan setelah berhasil diapungkan

Pada tanggal 2 Januari 2008 pukul 23.00 WIB, kapal dapat diapungkan. Dari hasil pemeriksaan fisik, kapal mengalami kerusakan pada beberapa bagian konstruksi bangunan atas, kerusakan pada seluruh sistem permesinan, dan kelistrikan.

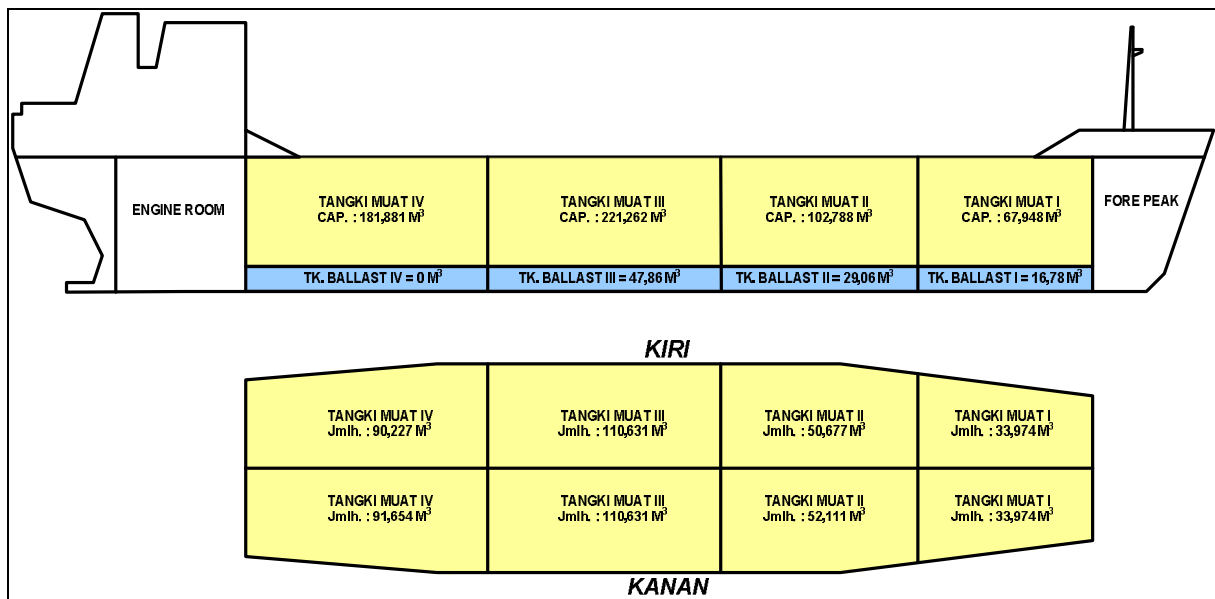
Gambar I-2 Kapasitas masing-masing tangki muat MT. Kharisma Selatan

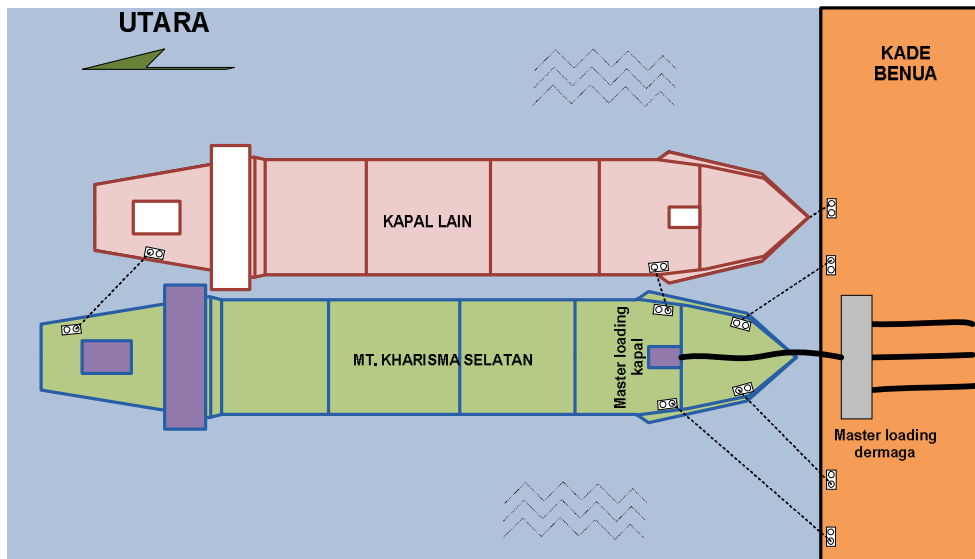
Posisi kapal ketika melakukan pengisian adalah tegak lurus dengan dermaga dan dalam keadaan sandar dengan kapal lain, seperti yang terlihat pada gambar berikut :

Gambar I-3 Posisi sandar kapal ketika pengisian

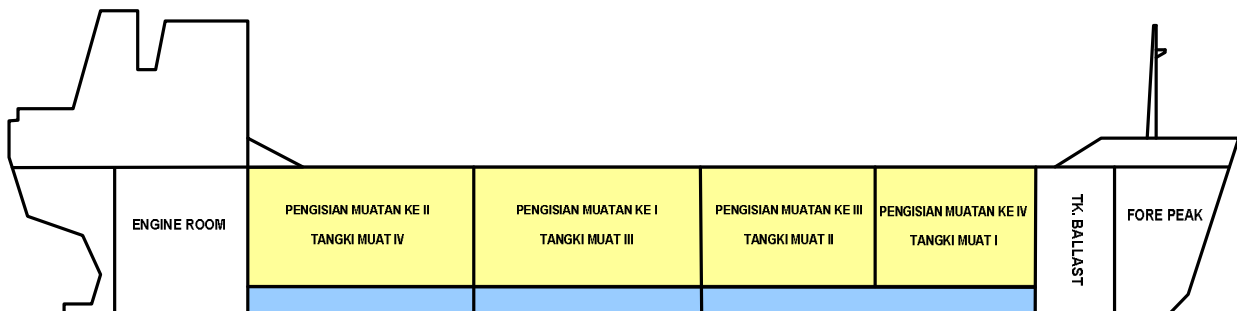
Berdasarkan keterangan dari mualim I, urutan pengisian dilakukan mulai tangki III, kemudian tangki, IV, Tangki II dan terakhir Tangki I seperti yang terlihat pada gambar berikut :

Gambar I-4 Urutan Pengisian muatan

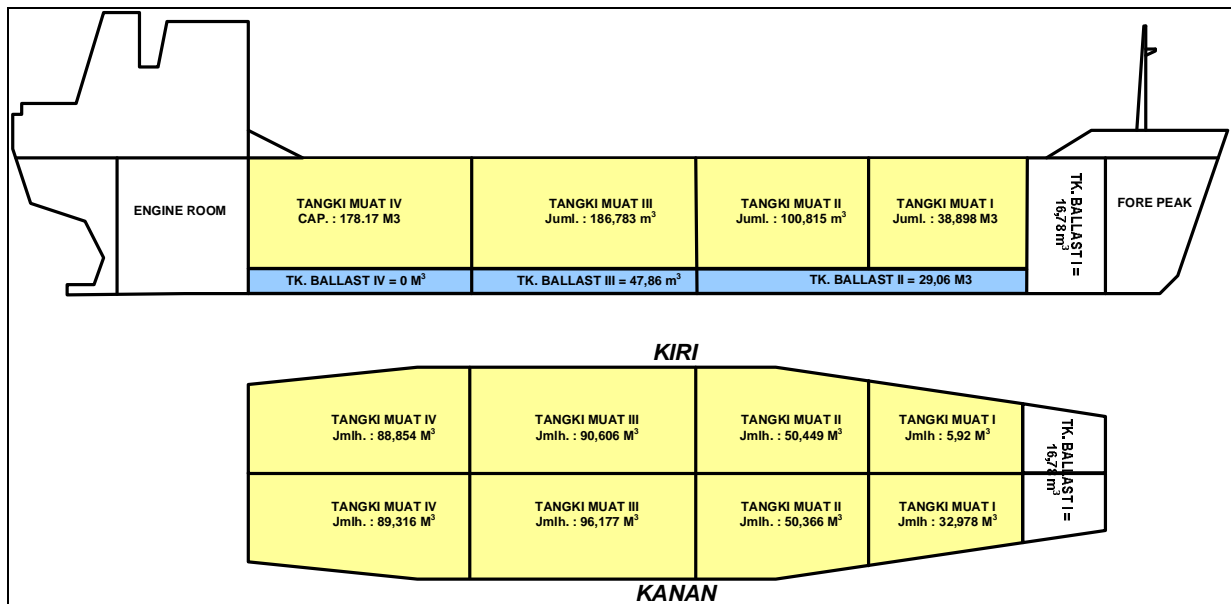
Distribusi muatan untuk masing-masing tangki adalah sebagai berikut :

Gambar I-5 Distribusi muatan untuk masing-masing tangki muat

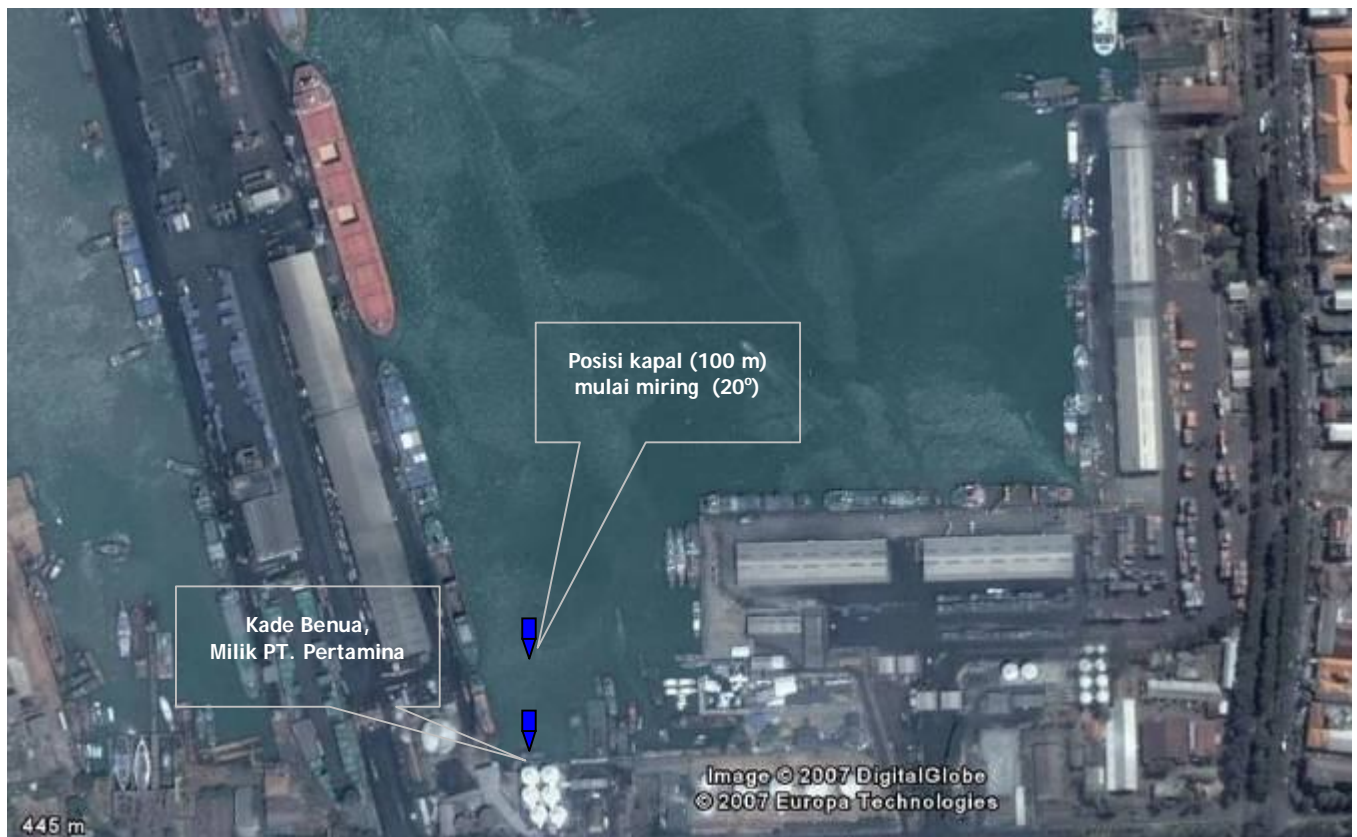
Gambar I-6 Sketsa kronologi kejadian

Pada pukul 01.45 WIB, Setelah kapal mencapai jarak ± 100 m (lihat gambar), kapal tiba-tiba miring kanan hingga 20° . Melihat kondisi ini,

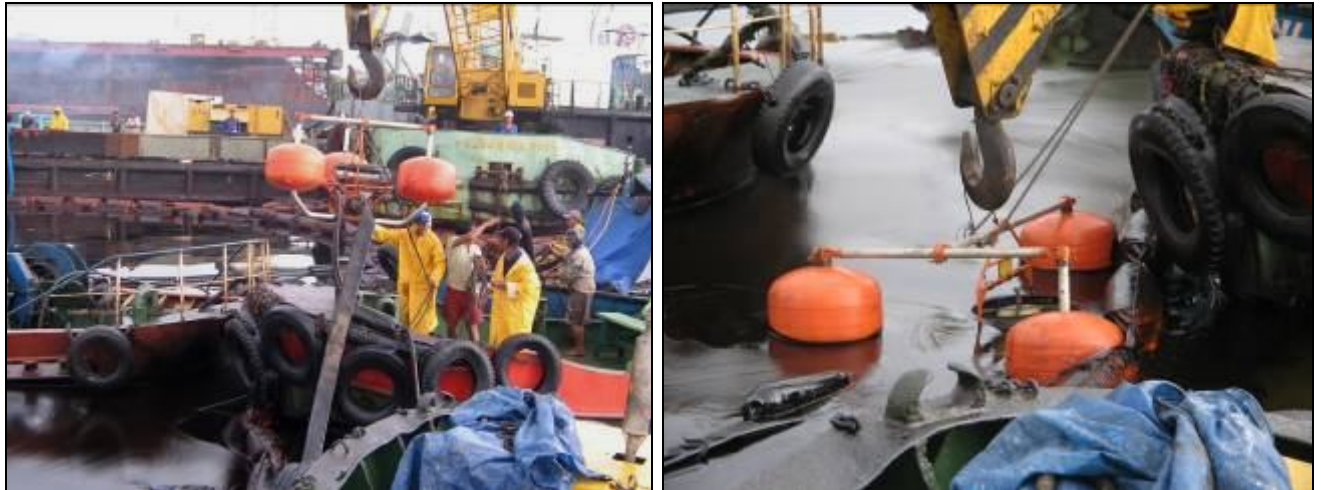
Petugas jaga KPLP yang datang dan awak kapal segera melakukan upaya-upaya penanganan untuk mengantisipasi adanya tumpahan minyak dengan memasang Oil boom hingga 3 lapis (dari kapal, KPLP, PT. Pertamina) dan pada 3 hari berikutnya dipasang 3 unit *oil skimmer* (untuk memisahkan air dan minyak) yang didatangkan dari pihak PT. Pertamina dan perusahaan swasta.

Gambar I-8 Pemasangan oil skimmer di sekitar lokasi kejadian

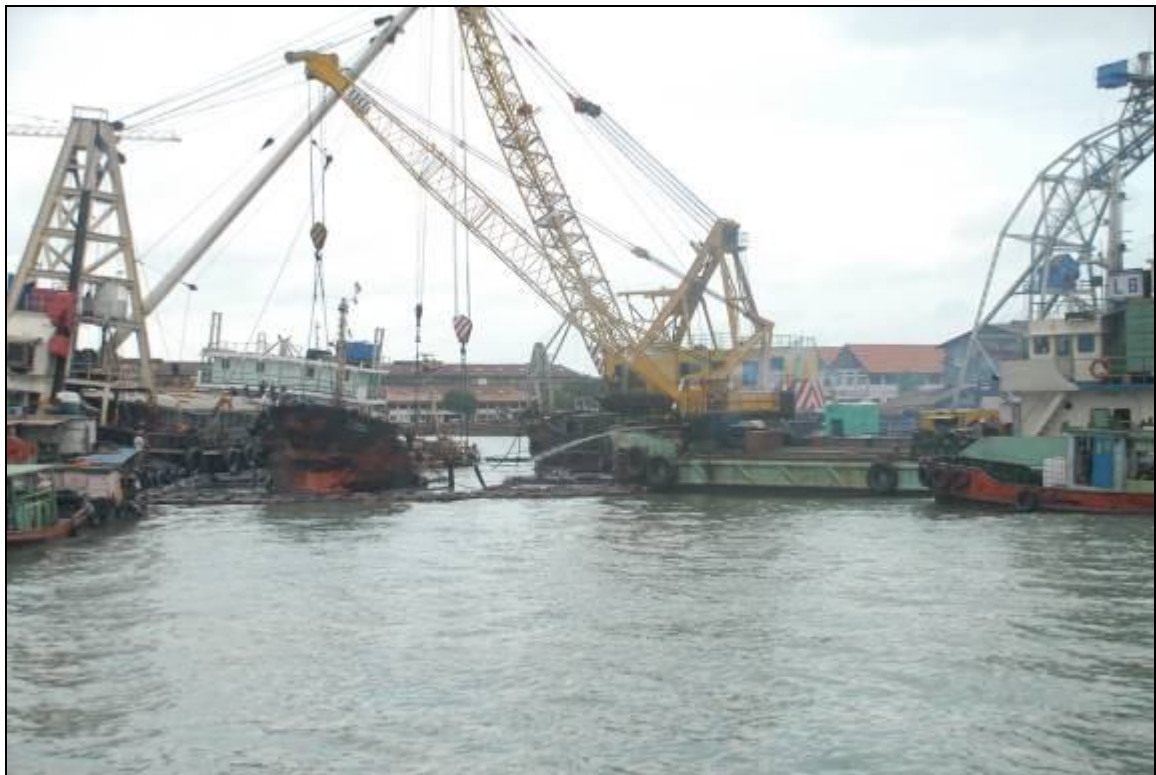
Proses evakuasi muatan dilakukan oleh pihak pemilik kapal dengan mendatangkan tim Salvage. Tahap pertama evakuasi adalah berusaha menegakkan kapal dengan cara memompa muatan minyak di tangki muat dengan dibantu 3 unit crane apung (*Crane Surabaya Raya, Crane Balikpapan Raya, Crane Nabire Raya*).

Gambar I-9 penggunaan crane apung untuk menahan posisi kapal

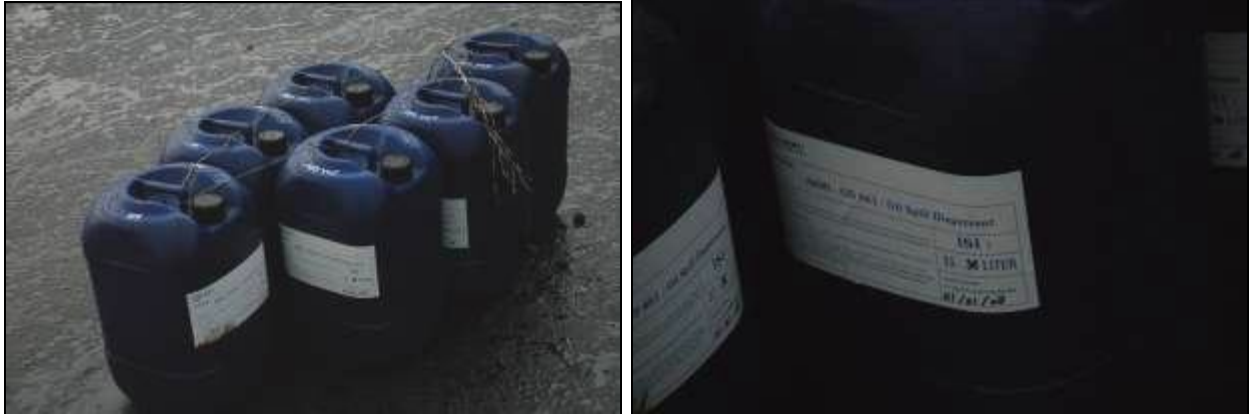
Gambar I-10 Jenis Dispersant yang digunakan

Jenis dispersant yang digunakan adalah Type ARMI - OD 661/ *Oil Spill dispersant*. Berdasarkan hasil interview, untuk menangani tumpahan minyak yang terjadi, dispersant yang telah digunakan adalah sebanyak 250 drum.

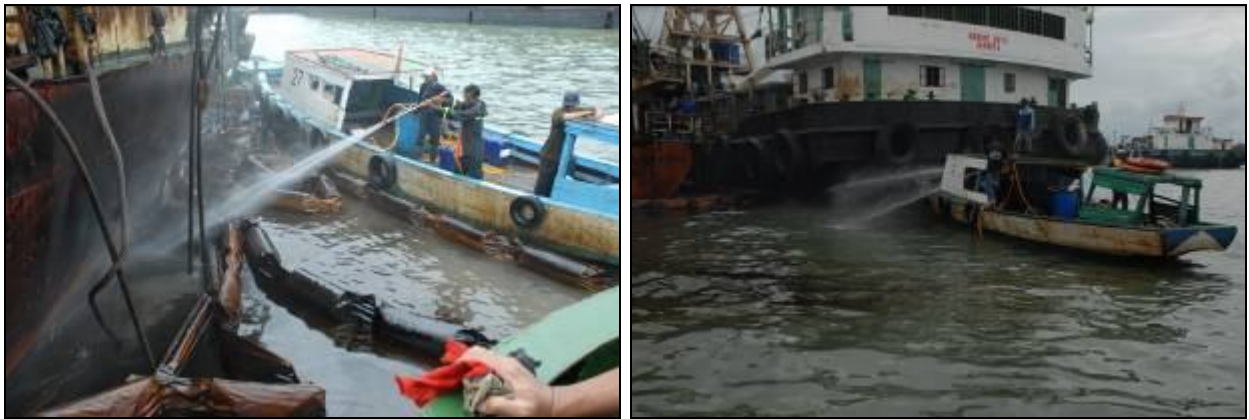
dilakukan penyemprotan dengan dispersant sehingga minyak dapat dinetralkan.

Gambar I-11 Penyemprotan tumpahan minyak dengan dispersant

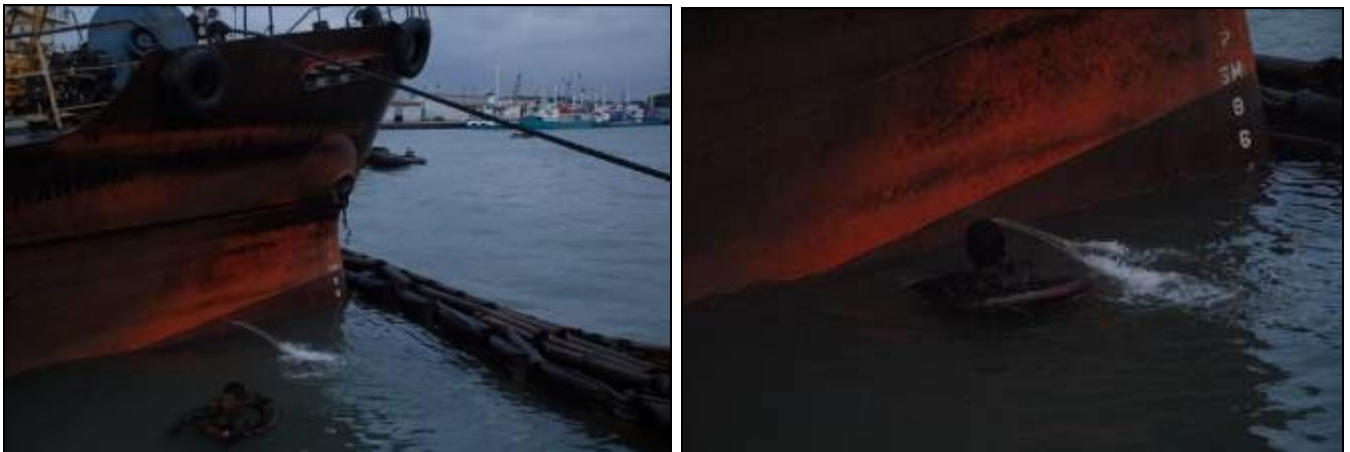
Perhitungan ini juga memasukkan kondisi hasil temuan di lapangan. Ketika kapal telah terapung, pada bagian haluan ditemukan adanya kebocoran yang tepatnya pada bagian sarat $T = \pm 2.8 \text{ m}$ seperti yang terlihat pada gambar berikut.

Gambar II-1 air keluar dari kebocoran pada lambung bagian haluan kapal

Akibat kebocoran ini kondisi tangki haluan dipenuhi air. Hal ini juga dimasukkan sebagai salah satu parameter dalam perhitungan draft kapal. Dengan asumsi besar lubang bocor adalah 2 cm (0,02 m) dengan kondisi lubang terbenam sedalam 40 cm (0,4 m) dan lama kapal terendam adalah 3,5 jam (dari jam 22.00 sampai dengan 01.30). Dengan demikian dapat diperkirakan jumlah total volume air yang masuk ke dalam ceruk haluan telah sama dengan sarat kapal ketika tenggelam.

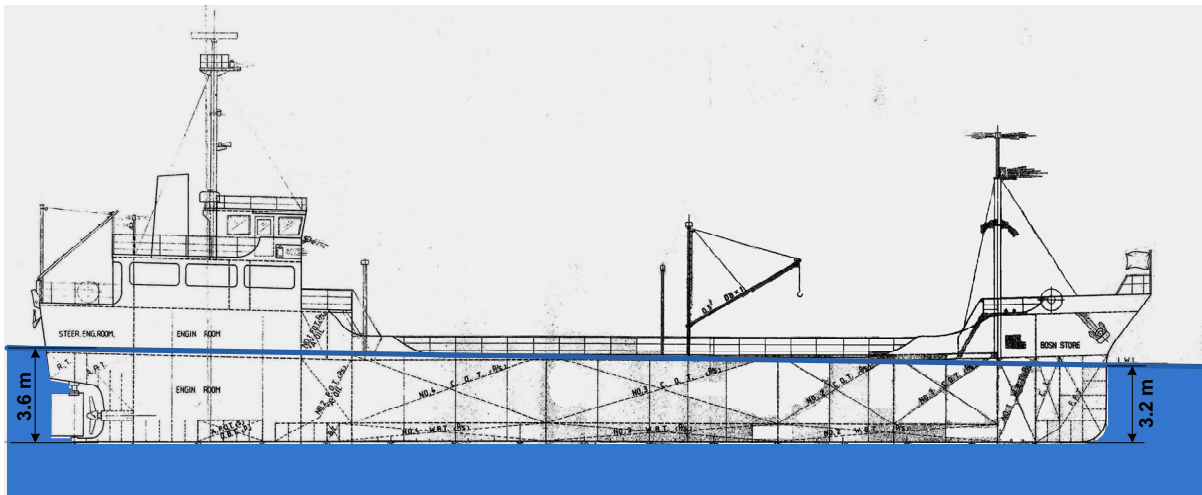
Jika dibandingkan dengan data desain kapal, akibat dari pemuatan, kapal telah melewati batas sarat maksimum yaitu sebesar 3,3 m (selisih sarat 0,111m/11,1cm). Dengan memperhatikan grafik pada capacity plan untuk data perhitungan TPC (*ton per centimeter immersion*) pada sarat 3,4 m, kapal telah membawa muatan lebih sebesar **32,58 ton**.

Dari hasil simulasi gambar dengan metode memasang kondisi sarat haluan (3,2 m) dan buritan (3,6 m), diketahui bahwa geladak utama pada tangki muat no. 4 telah terendam dalam air.

Gambar II-2 kondisi draft kapal setelah pemuatan

Adanya air di atas geladak ini menyebabkan kapal mendapatkan penambahan berat.

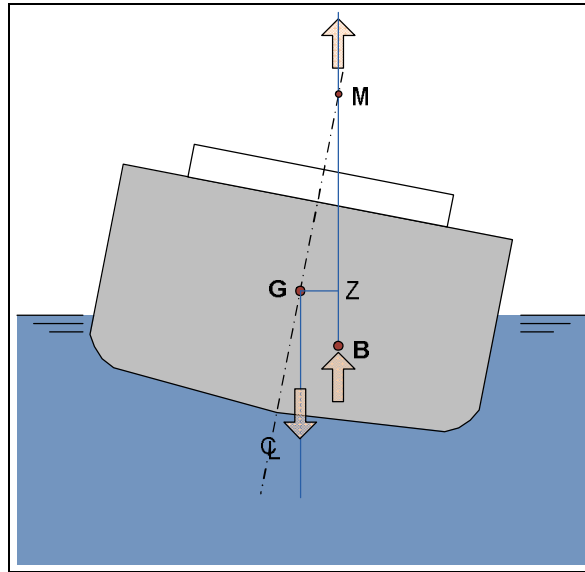
Kapal dikatakan stabil jika titik G masih berada di bawah titik M, seperti yang terlihat pada gambar berikut.

Gambar II-3 Kondisi Stabilitas Positif

Pada stabilitas positif, resultan gaya yang terjadi akan menghasilkan momen pengembali yang dapat mengembalikan kapal ke posisi semula.

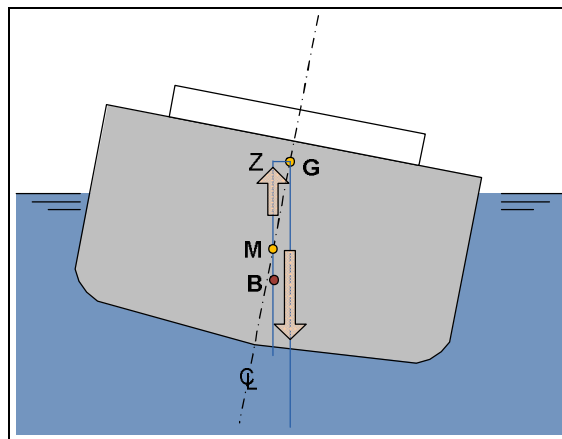
Sedangkan kapal dikatakan tidak stabil/stabilitas negatif adalah jika titik G berada di atas titik M. Kondisi ini mengakibatkan hilangnya energi pengembali kapal untuk mengembalikan kapal pada posisi semula.

Gambar II-4 Kondisi stabilitas negatif
