KOMITE NASIONAL KESELAMATAN TRANSPORTASI

LAPORAN INVESTIGASI KECELAKAAN KAPAL LAUT

TERBAKARNYA KMP. LEVINA I

22 FEBRUARI 2007

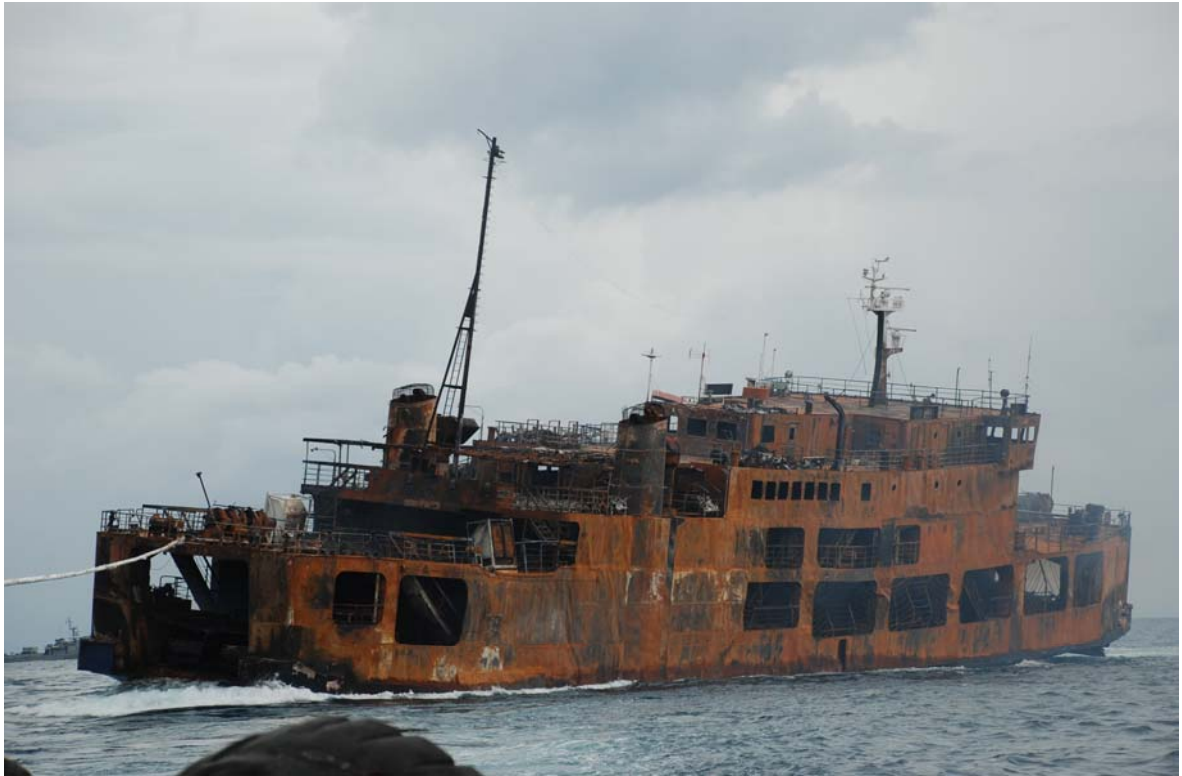
Gambar I-1 KM. Levina I yang Telah Terbakar

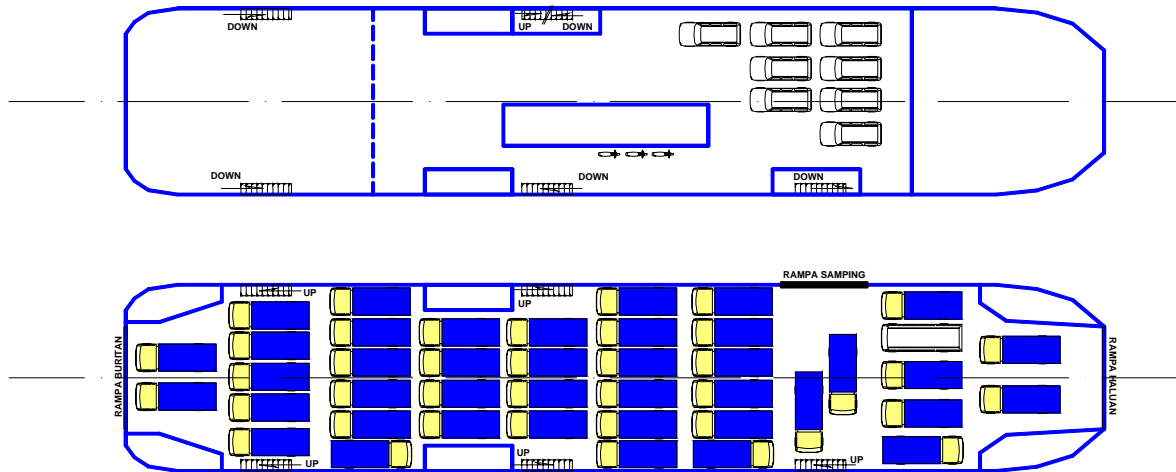
Gambar I-3 penempatan kendaraan di geladak kendaraan utama dan geladak kendaraan kedua

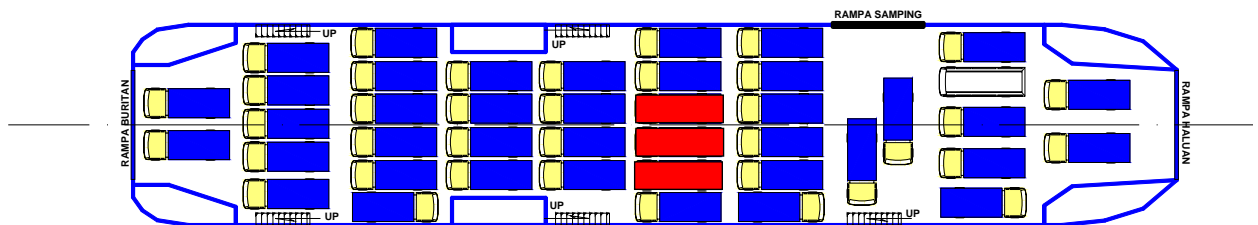
Pada pukul 04.20 WIB, Masinis II mendapat informasi dari pembantu kantin bahwa terjadi kebakaran di geladak kendaraan utama (*geladak kendaraan I*) dan Masinis II segera meneruskan laporan kebakaran ke Mualim jaga (mualim II) bahwa ada kebakaran di geladak kendaraan I. Masinis II segera membawa tabung pemadam jinjing menuju ke *geladak kendaraan I*, tetapi setelah sampai di *geladak kendaraan I* api sudah membesar.

Gambar I-4 Posisi Awal Kebakaran di geladak main car deck

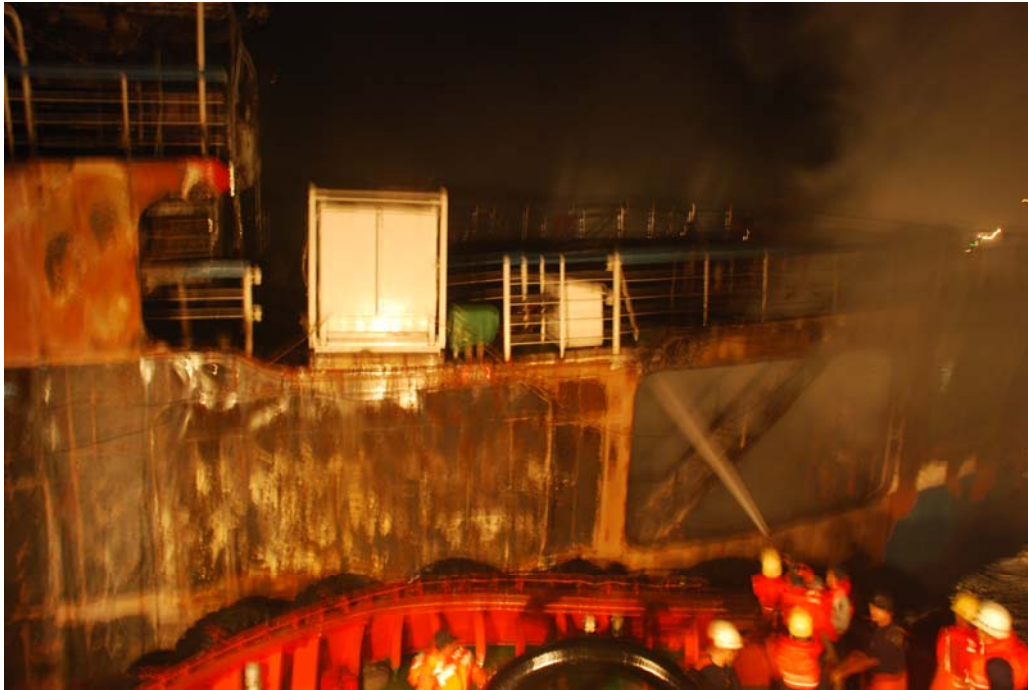
Gambar I-5 Usaha Pemadaman yang dilakukan oleh tim dari kapal tunda sebelum kapal ditarik

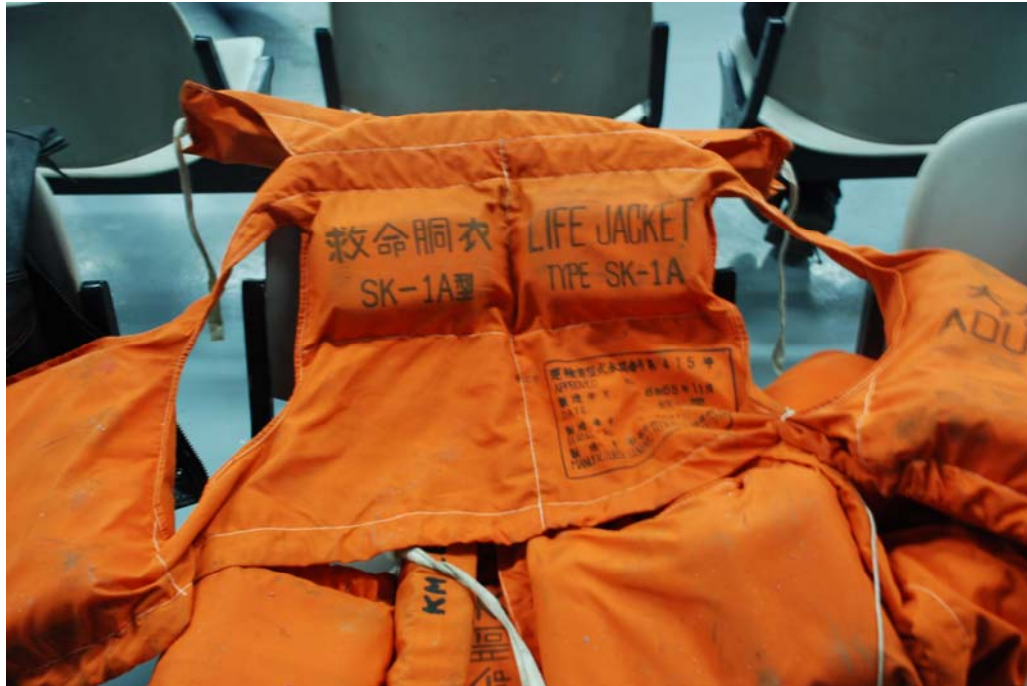
Gambar I-6 Life Jacket yang digunakan oleh korban KM. Levina I untuk menyelamatkan diri

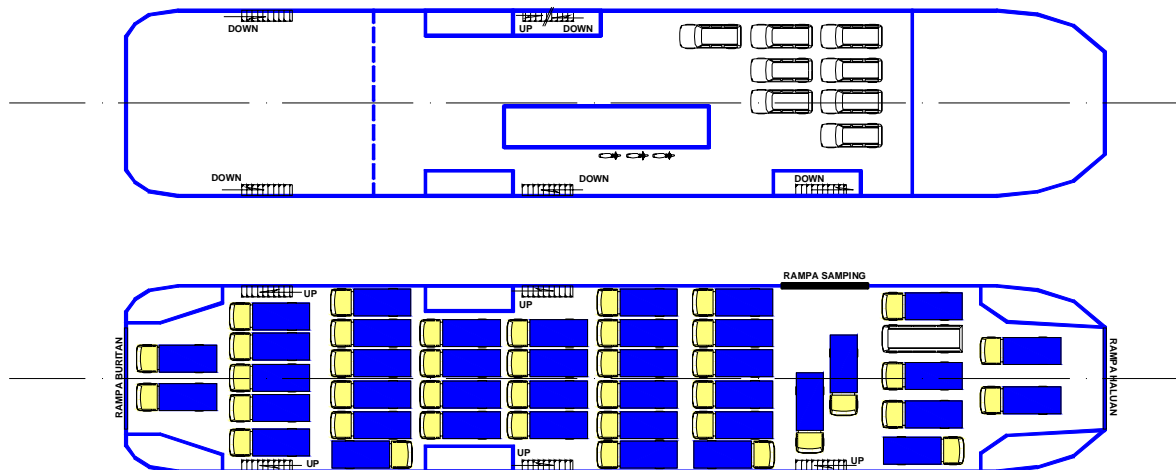
Dari hasil wawancara dengan muallim I dan III yang mengetahui kondisi muatan kendaraan diketahui banyaknya kendaraan yang masuk ke dalam geladak kendaraan I dan II adalah sebanyak 50 unit kendaraan roda empat (42 unit di geladak kendaraan I dan 8 unit di geladak kendaraan II) dan 5 unit kendaraan roda dua. Tata letak kendaraan sebagai berikut :

Gambar II-1 Pengaturan Muatan Kendaraan di Geladak Kendaraan I dan II

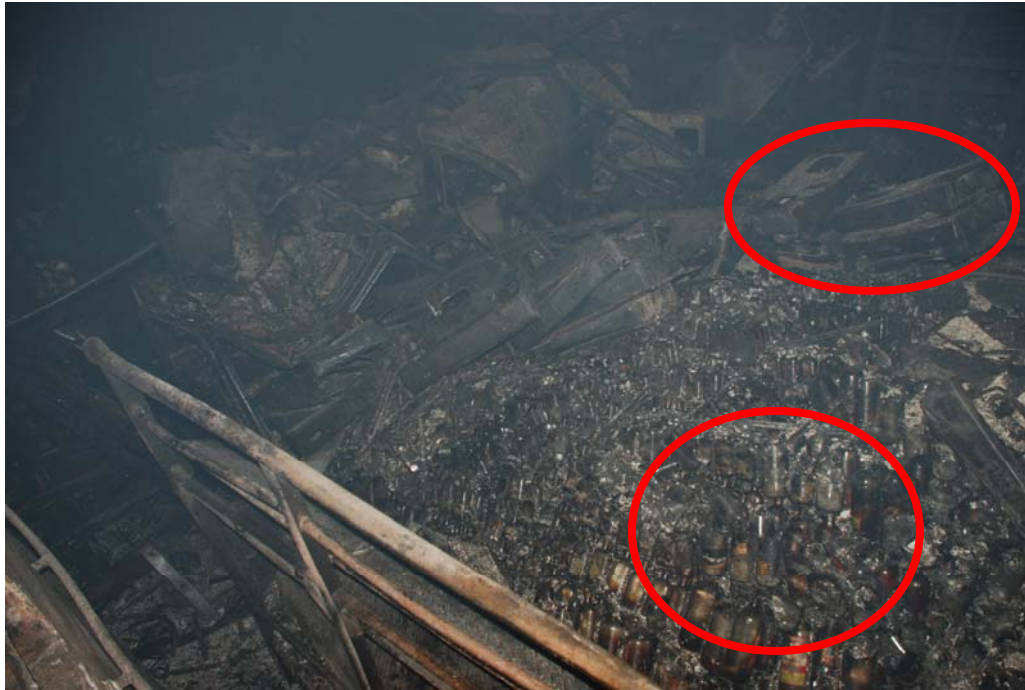
Gambar II-2 Salah satu muatan berupa minuman kemasan botol dan kompor gas yang diangkut dalam KM. Levina I

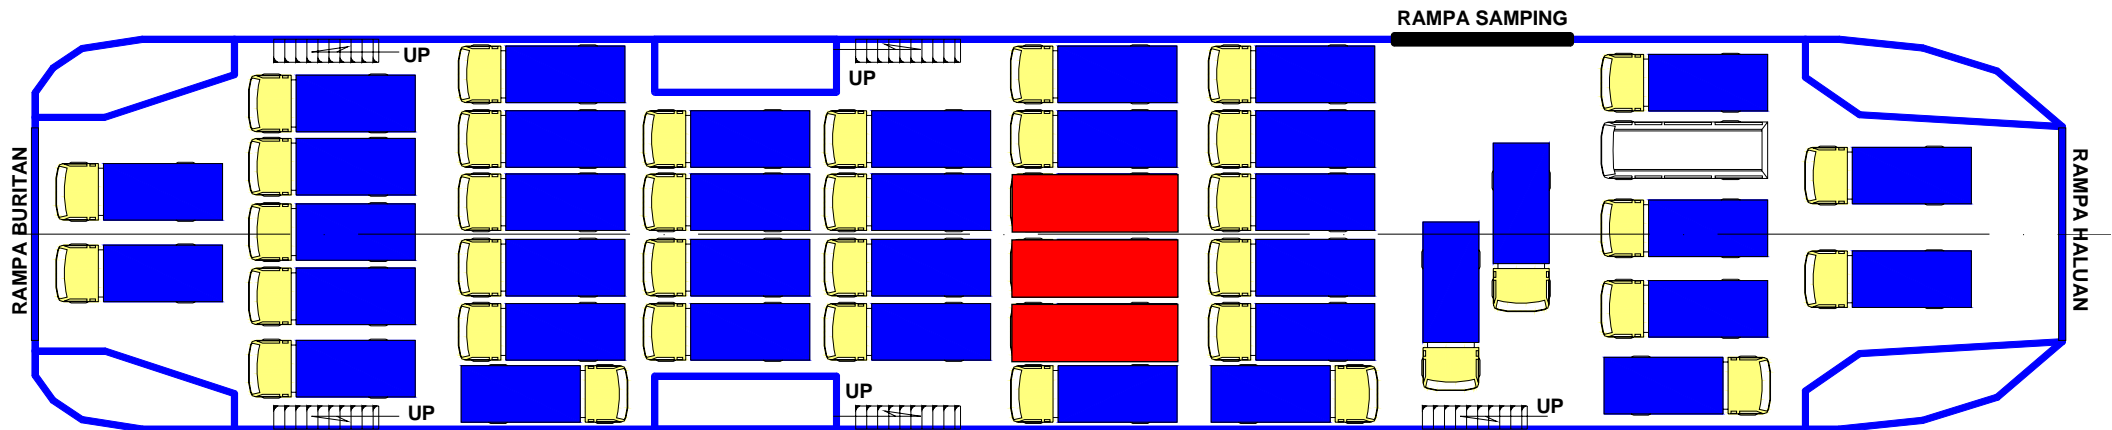
Dari keterangan beberapa saksi yang ikut melakukan proses pemadaman, diketahui bahwa awal terjadinya kebakaran adalah pada geladak kendaraan I seperti yang terlihat pada gambar berikut:

Gambar II-3 Posisi Awal Terjadinya Kebakaran di geladak kendaraan I (Warna Merah)

Dari faktor-faktor tersebut di atas kemudian timbullah kebakaran yang berawal pada lokasi seperti Gambar II-3. api cepat menjalar karena banyaknya muatan yang mudah terbakar yang berada di dalam kendaraan

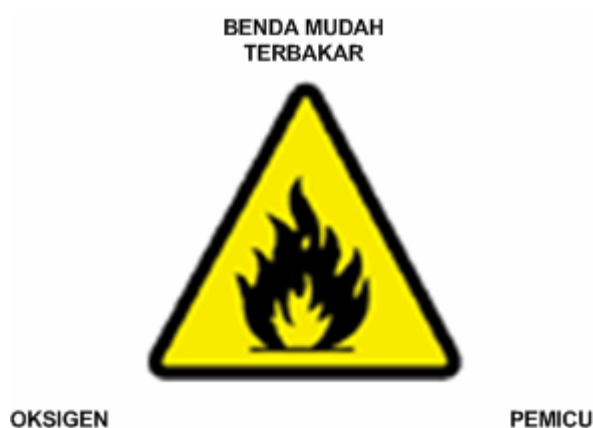
Secara umum, peristiwa kebakaran harus melibatkan 3 unsur. Adanya unsur benda yang mudah terbakar, unsur oksigen yang digunakan untuk proses pembakaran, dan pemicu untuk memulai terjadinya kebakaran.

Gambar III-2 diagram segitiga kebakaran

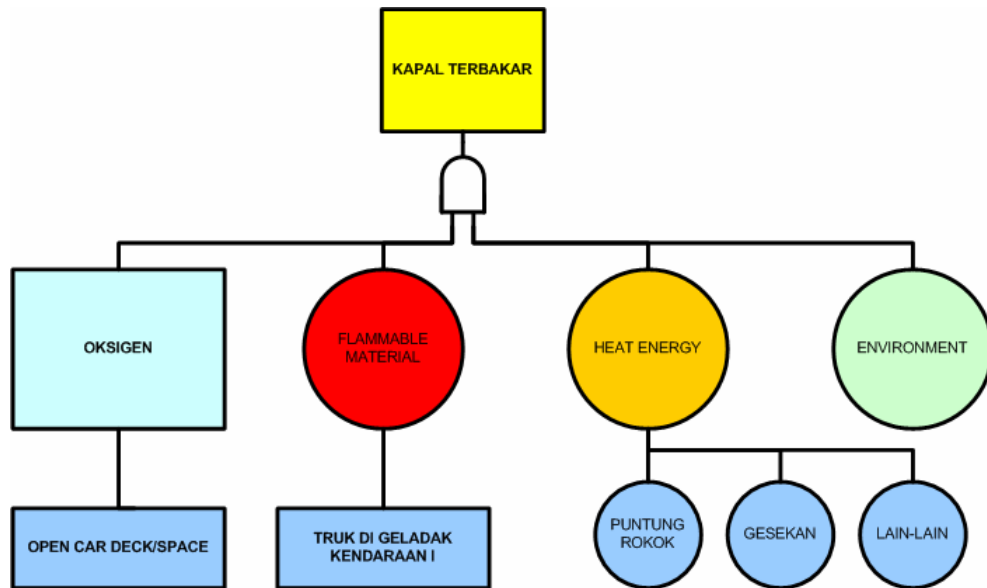
Gambar III-3 Skema diagram kegagalan untuk penyebab terbakarnya KM. Levina I

Diagram kegagalan di atas menunjukkan proses terjadinya kebakaran di kapal. Dari kecelakaan ini diketahui proses kebakaran dapat dijelaskan sebagai berikut:

Suplai oksigen tersedia bebas karena geladak kendaraan merupakan jenis open car deck/geladak terbuka. Sedangkan untuk benda mudah terbakar diperkirakan berasal dari muatan berupa tabung gas yang diangkut dalam salah satu truk yang berada di geladak kendaraan I. seperti yang terlihat pada gambar berikut

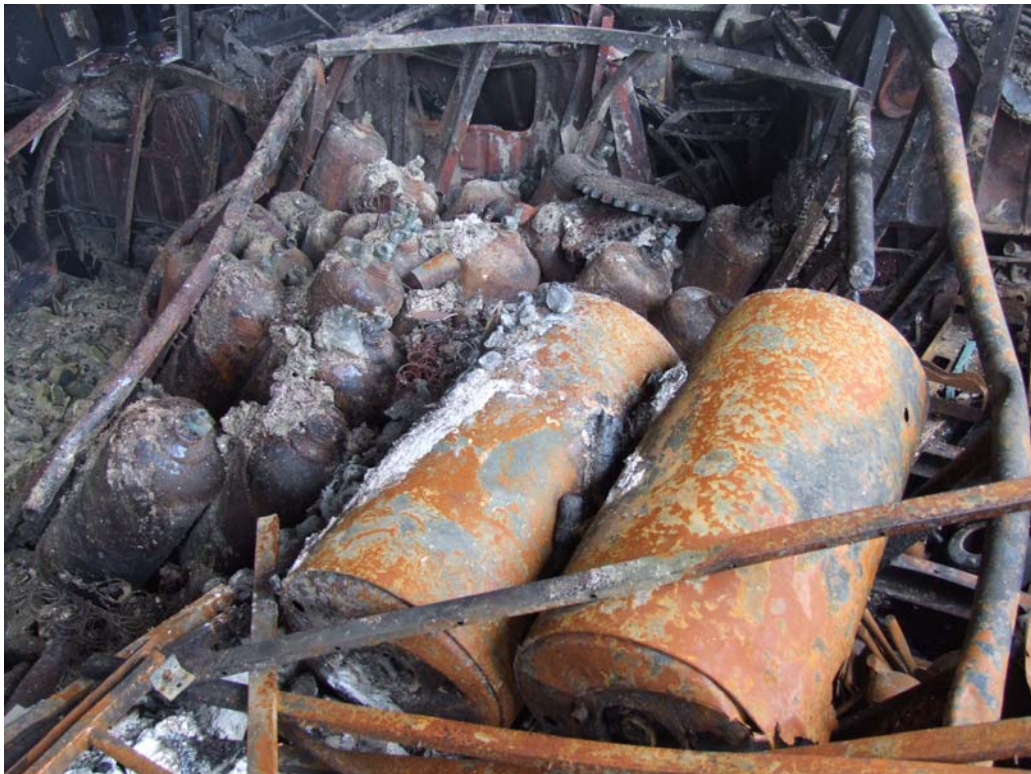
Gambar III-4 muatan tabung gas yang berada di atas truk di geladak kendaraan I yang diperkirakan sebagai lokasi awal kebakaran

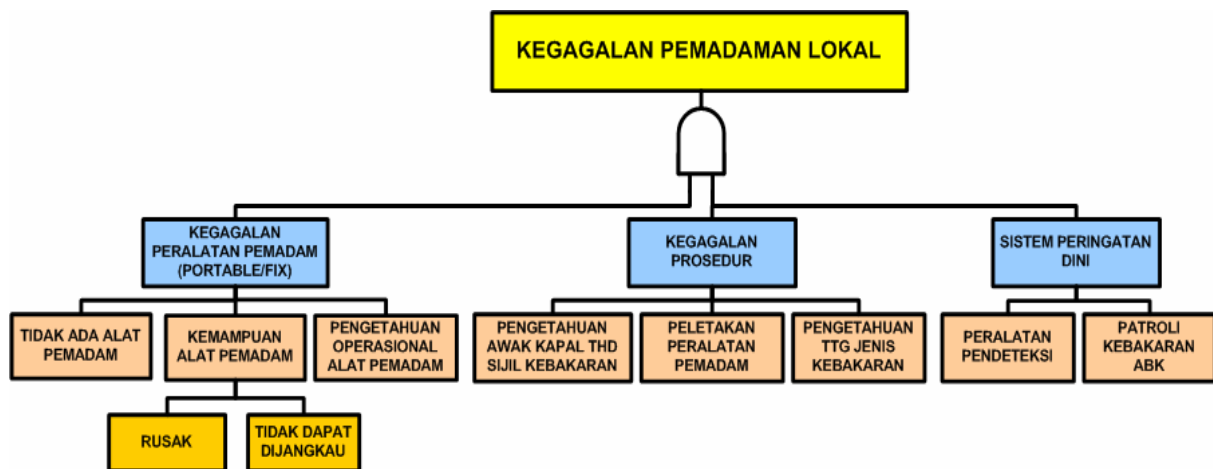
Gambar III-5 diagram kegagalan pemadaman api

Proses pemadaman api yang dilakukan tidak mampu untuk mengendalikan api yang timbul pada lokasi awal kejadian. Faktor-faktor utama penyebab kegagalan pemadaman adalah

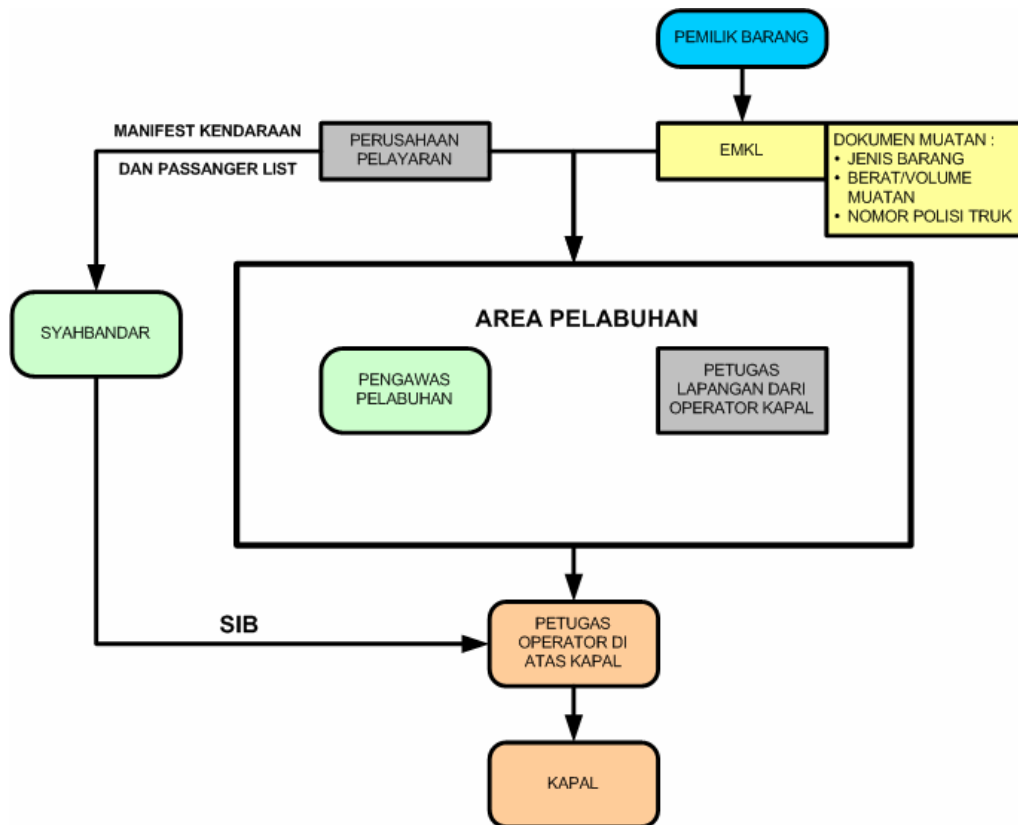
Kendaraan

Masuknya barang ke atas kapal dikoordinasi melalui perusahaan ekspedisi muatan kapal laut (EMKL), dengan proses sebagai berikut:

- Perusahaan EMKL membuat daftar jenis, berat/volume muatan dan nomor polisi truk yang akan mengangkut barang-barang tersebut di atas dalam bentuk dokumen muatan;
- Perusahaan EMKL bertanggung jawab terhadap kebenaran data-data yang tertera pada dokumen muatan;
- Perusahaan EMKL mengirimkan truk-truk ke kapal melalui pintu masuk pelabuhan dan melaporkan muatan truk ke petugas di pintu pelabuhan;
- Perusahaan EMKL mengadakan perjanjian angkutan barang dengan perusahaan pelayaran dan menyerahkan dokumen muatan;
- Pihak operator kapal dalam hal ini dilaksanakan oleh petugas lapangan dan awak kapal untuk mengatur penempatan truk ke atas kapal;
- Perusahaan pelayaran membuat manifes muatan yang berada di atas kapal dan diketahui oleh nakhoda kapal, untuk kemudian di ajukan sebagai syarat pengambilan surat ijin berlayar (SIB).

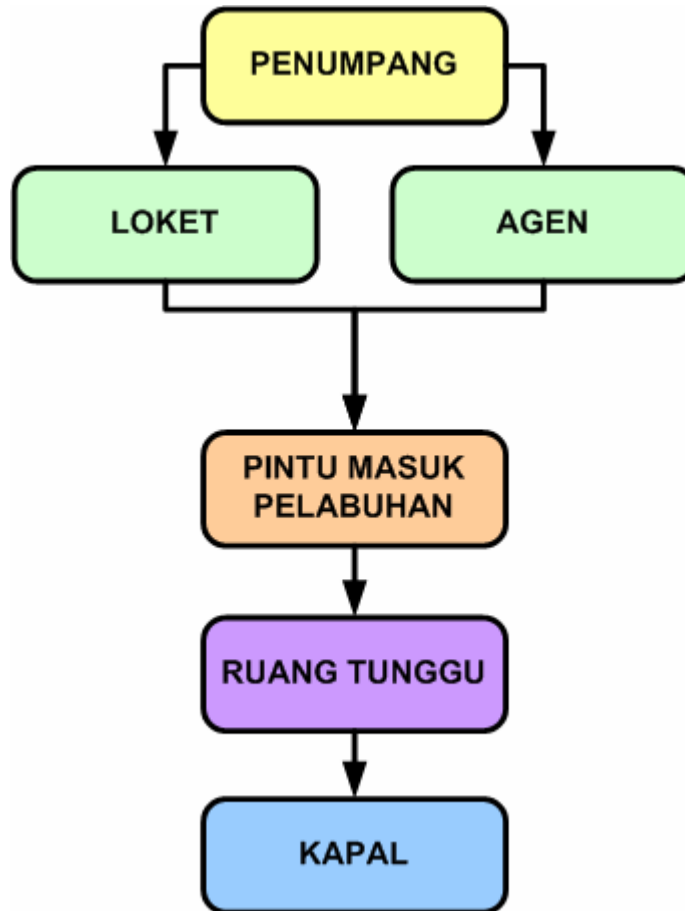
Penumpang

Masuknya penumpang ke atas kapal dikoordinasi oleh perusahaan pelayaran;

- Setiap penumpang yang akan naik ke atas kapal harus memiliki tiket;
- Pengemudi, kernet, orang yang berada di dalam truk, mobil, bis dan kendaraan lainnya dihitung sebagai penumpang;
- Perusahaan pelayaran menyiapkan passenger list yang diketahui oleh nakhoda;
