KNKT-08-01-01-03

Laporan Investigasi Kecelakaan Kapal Laut

**Terbakarnya MT. Pendopo
Balongan, Indramayu, Jawa Barat
27 Januari 2008**

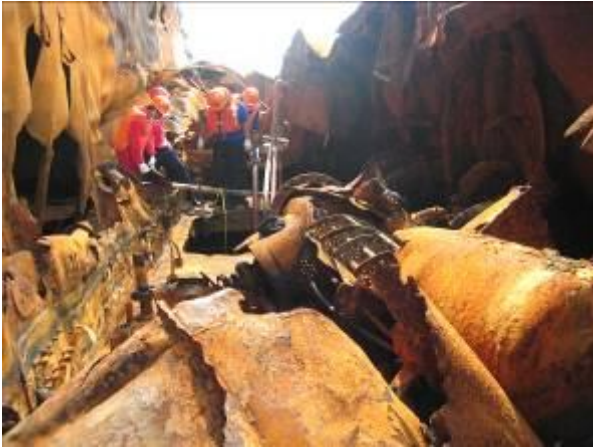
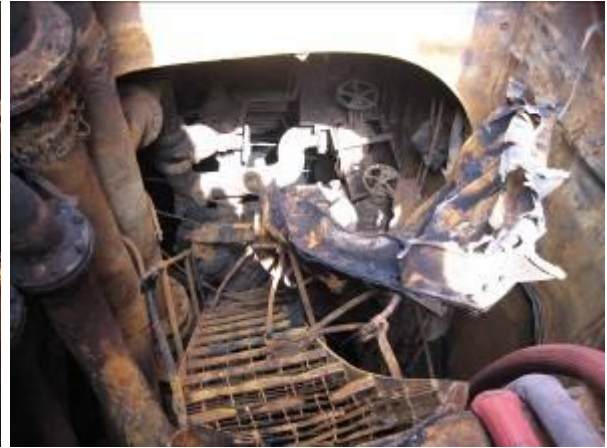
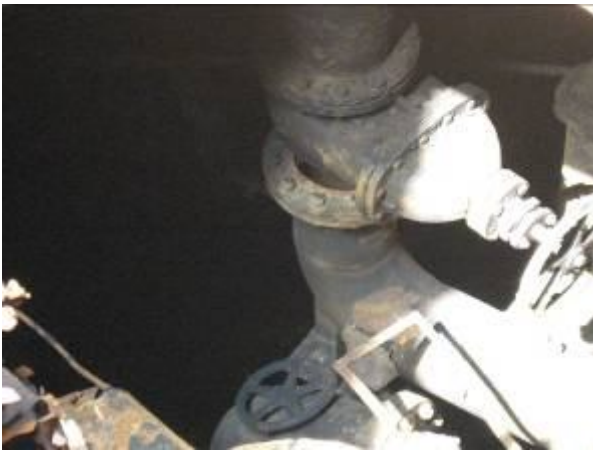
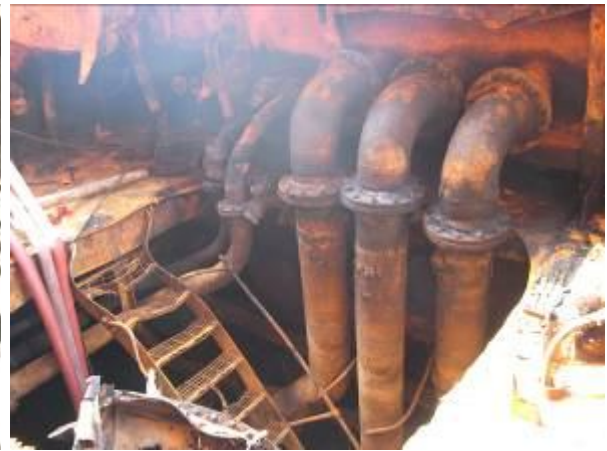
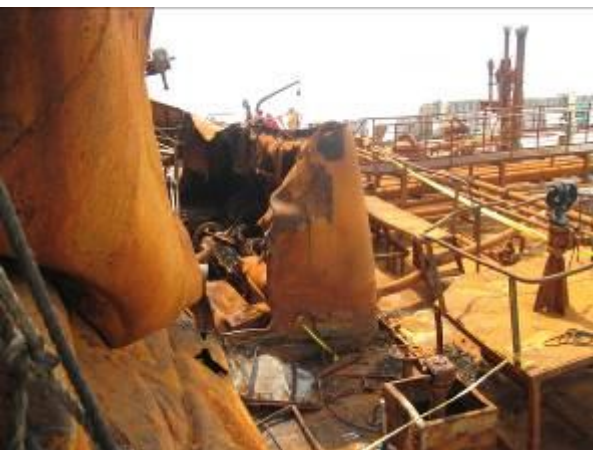
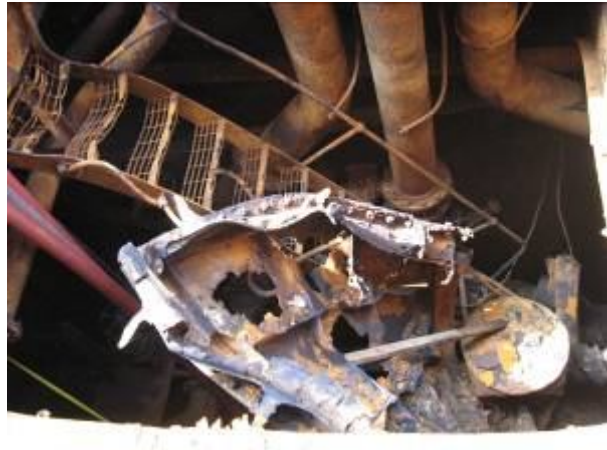
II.2.2. Kondisi Ruang Pomba Setelah Api Padam

No.	lokasi	Keterangan
1.	Ruang Pompa	▪ Seluruh isi ruang pompa terbakar dan mengalami kerusakan.
2.	Ruang Mesin	▪ Seluruh isi yang berada di kamar mesin terbakar dan mengalami kerusakan akibat terbakar .
3.	Akomodasi 1 (A,B,C,D-Deck)	▪ Seluruh ruang akomodasi di A-Deck, B-Deck, C-Deck, D-Deck terbakar dan mengalami kerusakan.

Setelah \pm 20 menit perbaikan di kamar pompa belum selesai, sementara kebocoran minyak di kamar pompa sudah mulai menggenangi lantai kamar pompa sehingga terjadi penguapan yang memenuhi ruang pompa dan merembes ke kamar mesin.

Api bergerak mengikuti aliran uap minyak Naptha sehingga api menyambar sampai ke ruang pompa, sedangkan ledakan yang terdengar pertama kali di ruang akomodasi adalah karena adanya sulutan api pada akumulasi uap minyak Naptha di ruang boiler yang terletak di bawah ruang akomodasi.

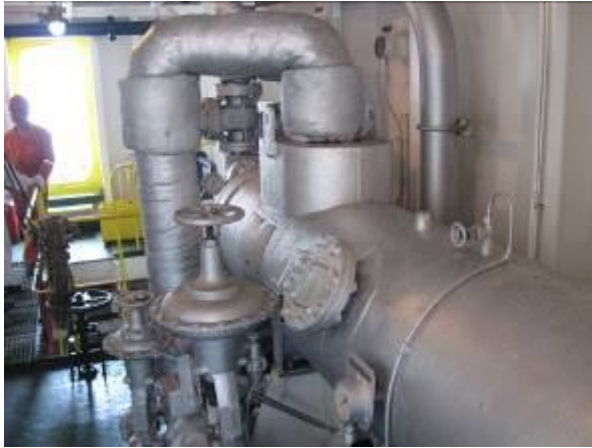
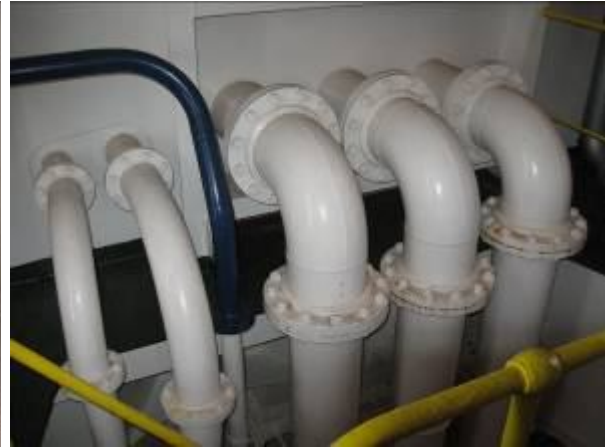
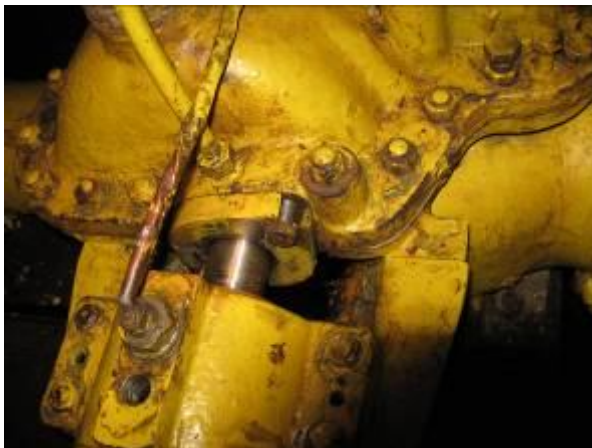
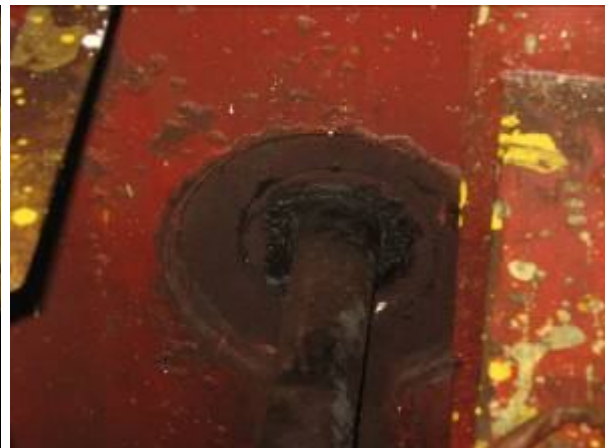
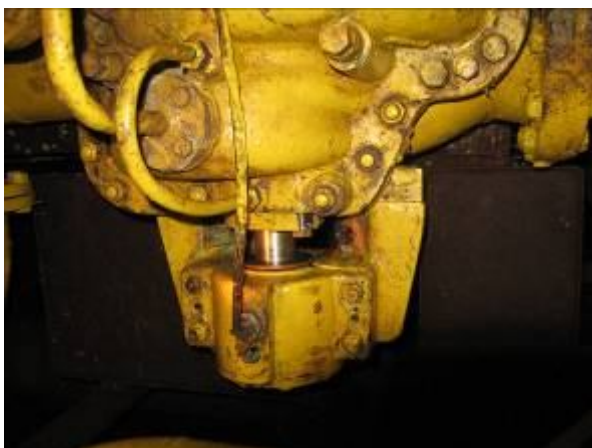
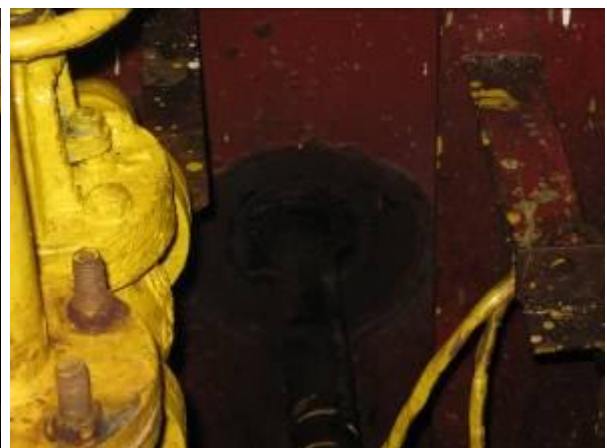
II.3. KAPAL YANG SERUPA DENGAN MT. PENDOPO (*SISTER SHIP*)

Pada tanggal 13 Juni 2008, Tim KNKT melakukan perbandingan terhadap MT. Pematang. Kapal yang ini adalah kapal yang serupa (*sister ship*) dengan MT. Pendopo dan juga mengangkut muatan yang sama.

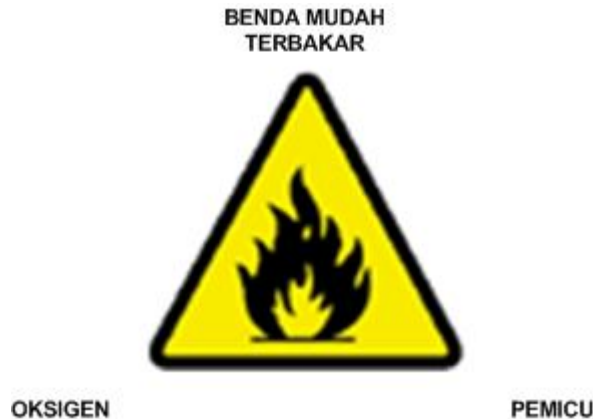
Gambar III-1 Segitiga kebakaran

Terjadinya suatu kebakaran teoritis diperlukan tiga faktor utama. Adanya benda mudah terbakar, suplai oksigen, dan pemicu kebakaran. Pada kasus terbakarnya MT. Pendopo ini, proses bongkar muat dihentikan karena ada kebocoran minyak Naptha dari *cargo shaft oil pump No. 1* dan kerusakan pada bukaan *Valve Steam Stripper* karena *Valve* tidak bisa di operasikan dari atas/geladak. Karena waktu yang dibutuhkan untuk perbaikan hanya \pm 15 menit jadi boiler tidak dimatikan namun klep pembuangan manual dalam keadaan dibuka untuk membuang kelebihan tekanan. Pada tekanan kerja maximum, uap juga akan keluar melalui *automatic safety valve*

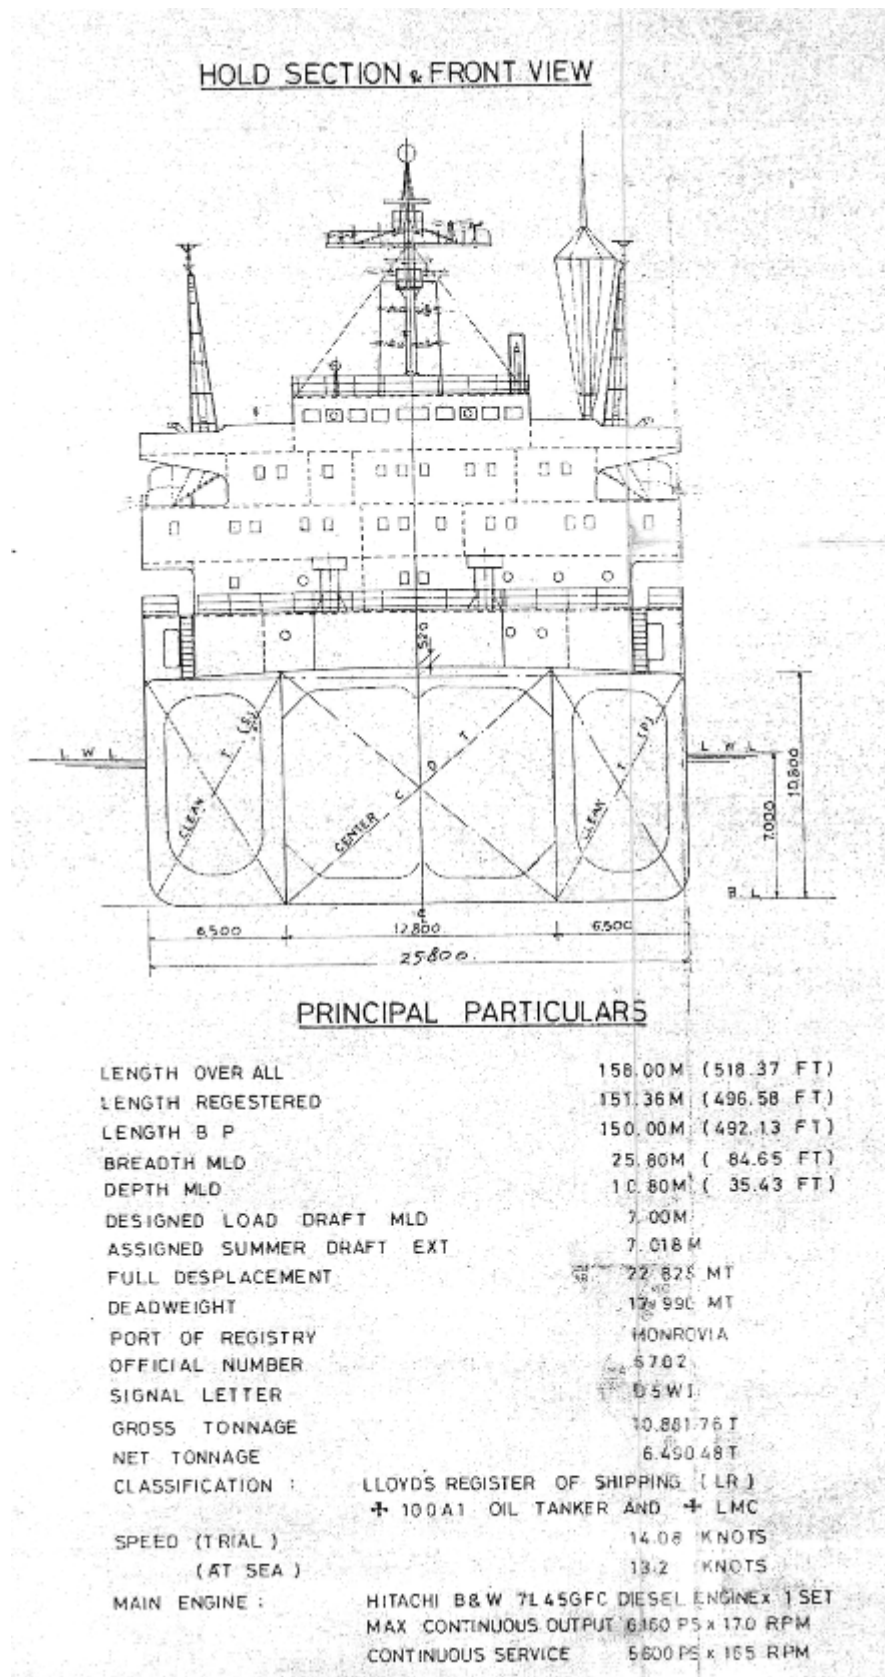
GAMBAR RENCANA UMUM (Lanjutan)

AUXILIARY BOILER : GADELIUS WATER TUBE FORCED DRAFT OIL BURNING
16t / hx 16 kg / cm² . 8 x 50°C x 1 SET

CARGO OIL PUMP : HORIZONTAL STEAM TURBINE DRIVEN CENTRIFUGAL
TYPE 500m³/h x 75 m x 3 SETS

STRIPPING PUMP : VERTICAL STEAM DRIVEN DUPLEX PISTON
TYPE 100m³/h x 125 m x 1 SET
