KNKT-08-11-05-03

Laporan Investigasi Kecelakaan Laut

**Terbaliknya Perahu Motor Koli-Koli
Perairan Teluk Kupang - NTT
09 Nopember 2008**

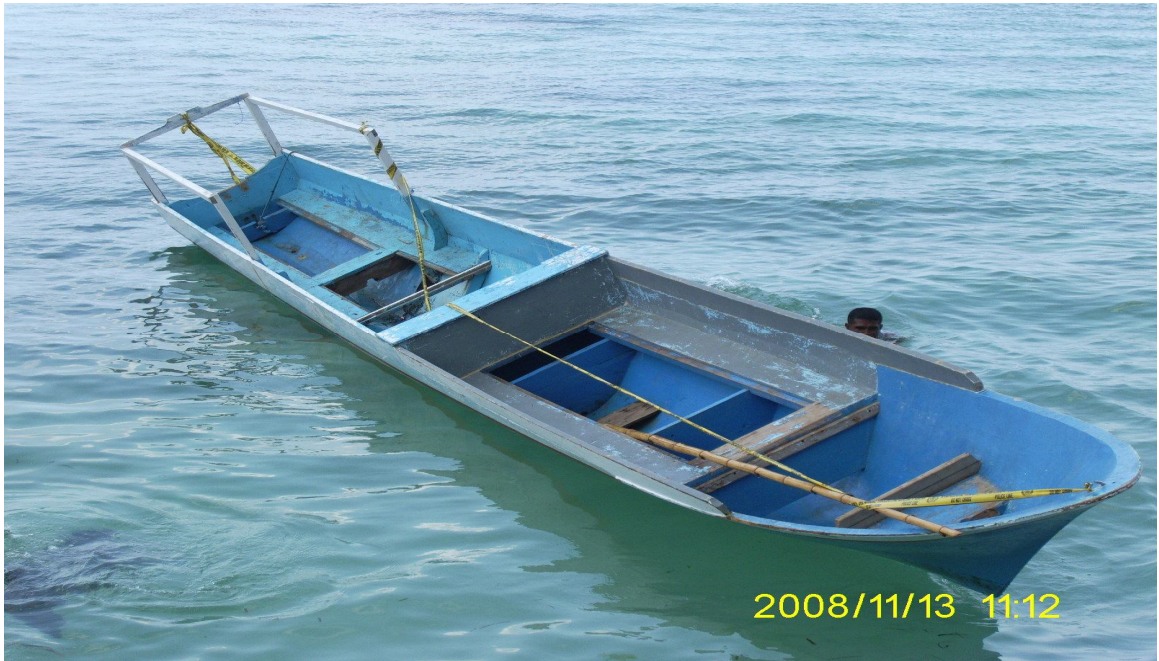
Gambar I-1 Perahu Wisata

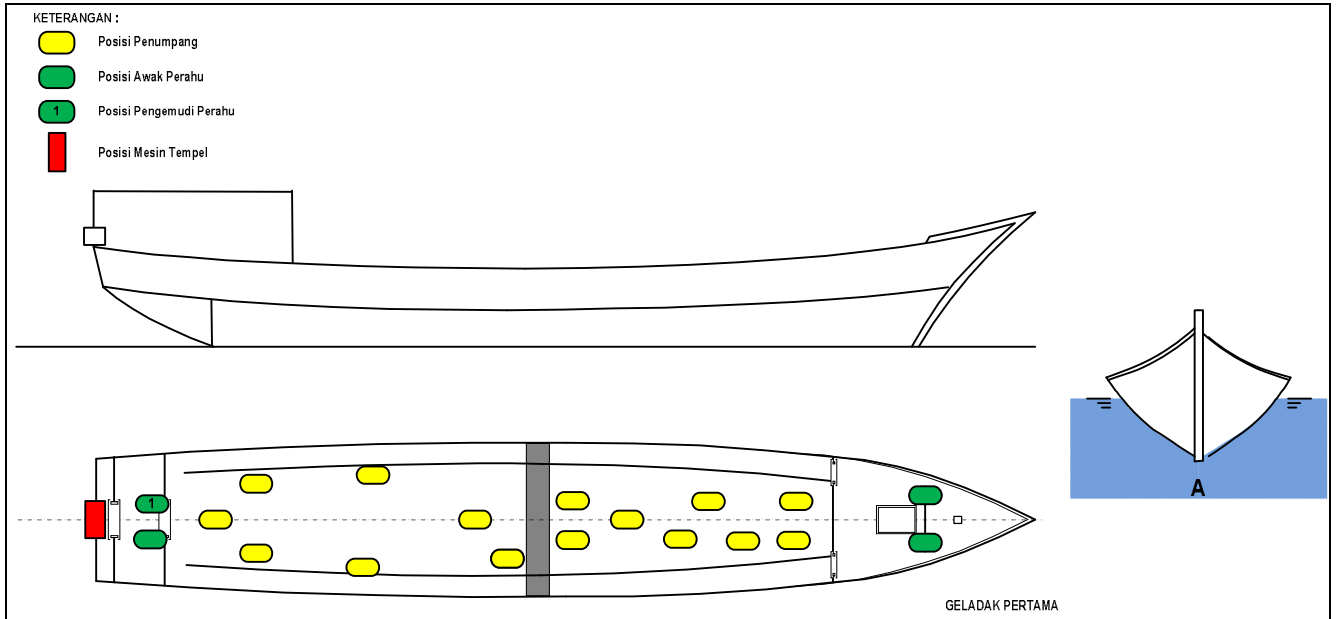
Posisi penempatan pelayar perahu motor koli-koli terlihat pada gambar berikut :

Gambar I-2 muatan penumpang Perahu Motor Koli-koli

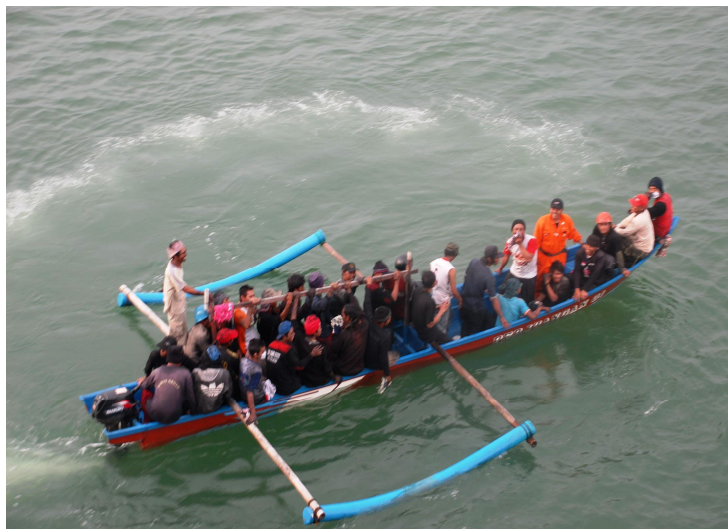
Kondisi transportasi laut ke tempat wisata di Kupang yang salah satunya dari Pantai Kelapa Lima menuju ke Pulau Kera banyak menggunakan Perahu Motor ukuran kecil maupun besar. Perahu-perahu ini tidak dilengkapi dengan peralatan keselamatan dan alat komunikasi yang memadai. Dari hasil pemantauan Tim KNKT bahwa pengawasan terhadap lalulintas angkutan laut di kawasan wisata ini belum di lakukan secara optimal.

Gambar II-1 Contoh perahu-perahu nelayan yang memuat penumpang.

- Penerapan pengaturan tentang aspek keselamatan bagi kapal-kapal berukuran dibawah GT 7.
- Peningkatan sosialisasi keselamatan penggunaan perahu, kepada para pemilik perahu dan pengguna jasa perahu, khususnya di wilayah wisata bahari.

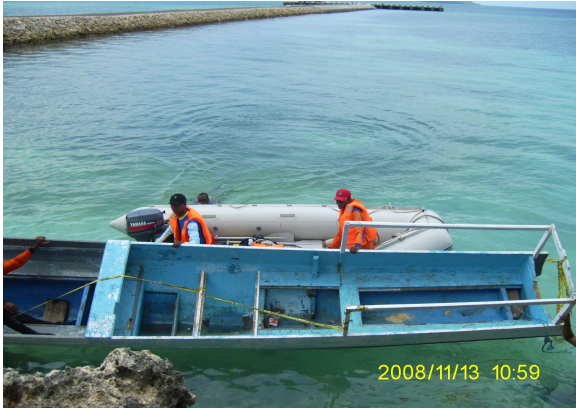
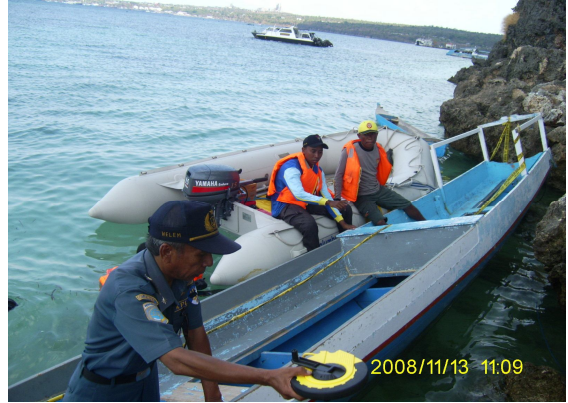
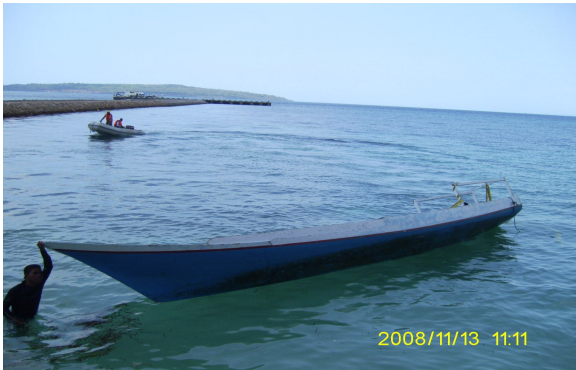
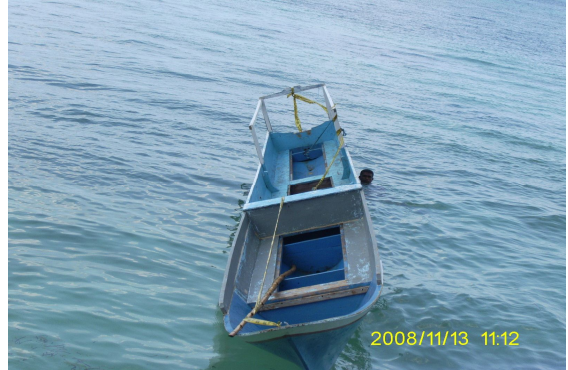
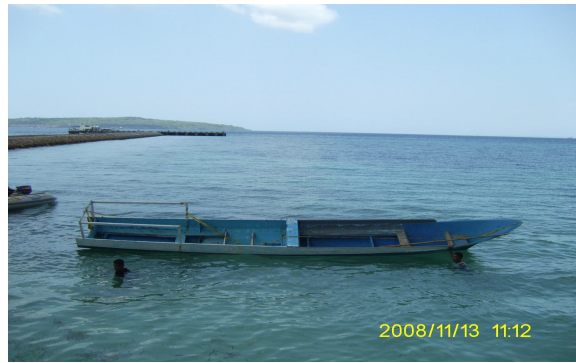
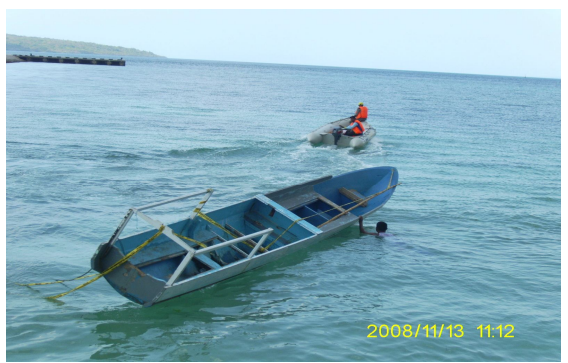
II.1.4. Hasil Pemeriksaan Perahu

Tim KNKT melakukan pemeriksaan secara visual terhadap kondisi perahu yang tenggelam.

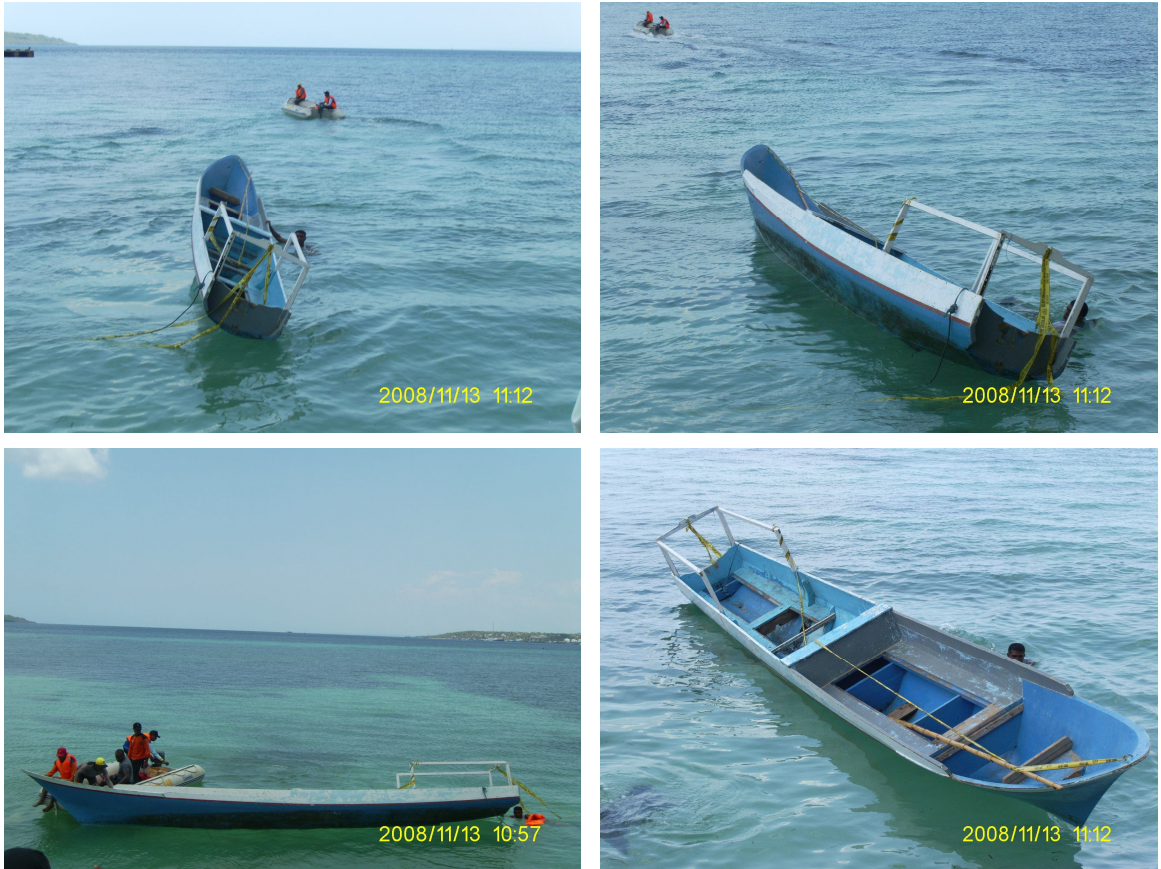
Gambar II-7 Kondisi Perahu Motor Kole-kole yang di temukan

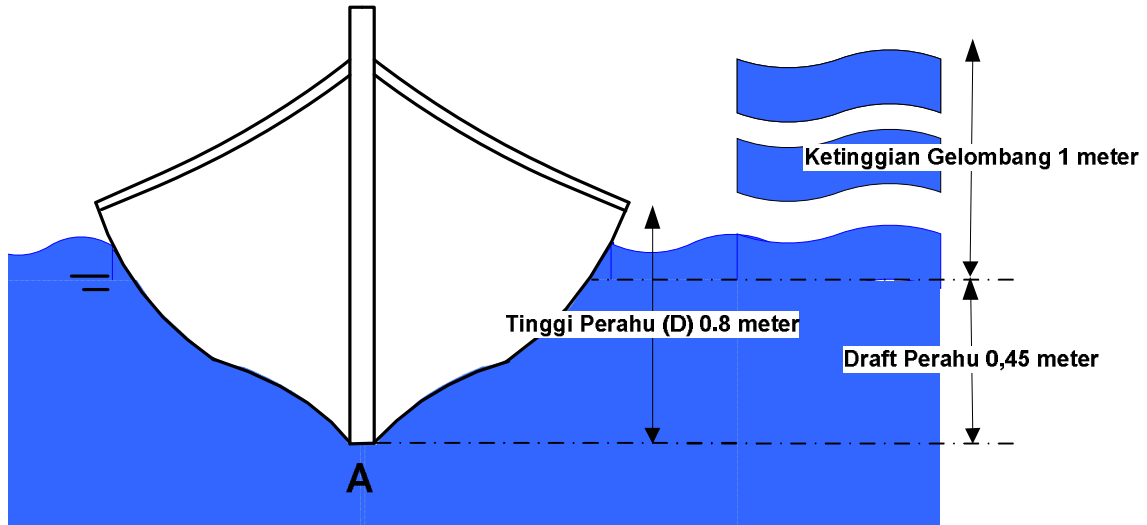
Dari data yang di peroleh Tim KNKT melalui wawancara, bahwa pada saat sebelum perahu terbalik, saksi mengatakan ombak \pm 1 meter. Hal ini memungkinkan masuknya air laut kedalam perahu, sehingga mengurangi daya apung perahu.

Gambar 1-8 Ketinggian Gelombang mencapai 1 meter dari garis air Perahu.

Dari data yang diperoleh Tim KNKT melalui wawancara, bahwa setelah perahu mengubah haluan kekiri untuk kembali ke Pantai Kelapa Lima, kondisi cuaca dengan ombak mencapai 1 meter disertai angin kencang, mengakibatkan air laut masuk ke dalam perahu.

Dari Analisa di atas, Tim KNKT menyimpulkan bahwa terbaliknya Perahu Motor Kole-kole di perairan Teluk Kupang - NTT, di indikasikan karena pada kondisi cuaca ombak tinggi 1 meter dan air laut masuk ke dalam perahu. Hal ini mengakibatkan berkurangnya daya apung perahu. Ditambah terjadinya kepanikan dari penumpang menyebabkan perahu kehilangan stabilitas dan terbalik.
