**KOMITE NASIONAL KESELAMATAN TRANSPORTASI  
REPUBLIK INDONESIA**

**FINAL**  
**KNKT.16.10.10.03**

**Laporan Investigasi Kecelakaan Pelayaran**  
**Tenggelamnya *KM. Dharma Kencana VIII***  
**(IMO No. 8807428)**  
**Perairan Labuhan Bajo, Nusa Tenggara Timur**  
**Republik Indonesia**  
**14 Oktober 2016**

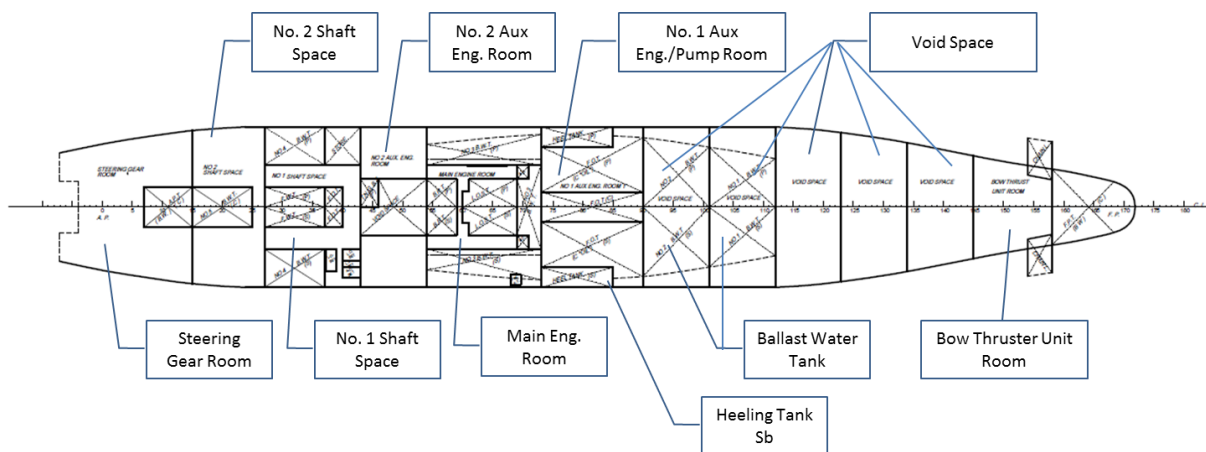
Di bagian bawah geladak utama, kapal memiliki kompartemen-kompartemen yang terbagi menjadi ruangan, void dan tangki-tangki utama seperti halnya ruang mesin, ruang pompa, ruang mesin bantu, tangki ballast, tangki air tawar, tangki bahan bakar, ceruk haluan dan ceruk buritan.

**Gambar I-4: Profil kompartemen di bawah garis air KM. Dharma Kencana VIII**

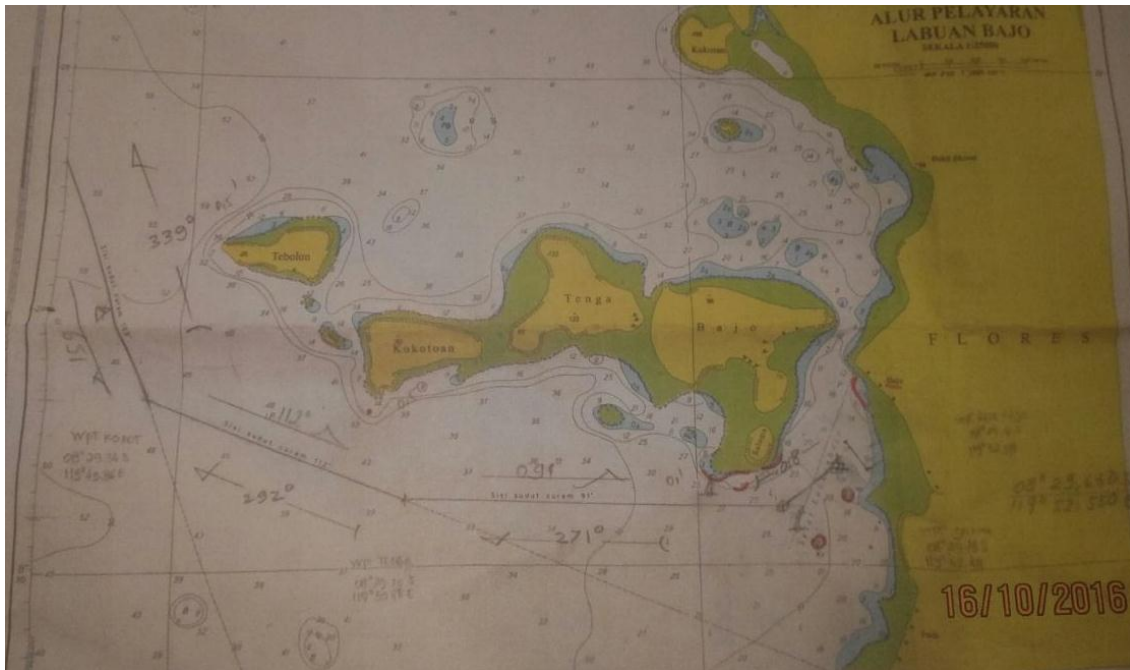
Mualim II melakukan plotting rencana pelayaran pada peta yang ada di kapal untuk rencana pelayaran Labuhan Bajo – Tanjung Perak Surabaya dengan menggunakan peta no. 296 keluaran 2007. Perencanaan pelayaran ini disampaikan oleh Mualim II kepada Nakhoda dan selanjutnya disetujui untuk digunakan pada pelayaran Labuhan Bajo – Tanjung Perak, Surabaya. Secara umum, titik jalan (waypoint) untuk keluar dari alur Labuhan Bajo dibagi menjadi 3 waypoint:

- WP Salama (8°29'46.80"S/ 119°52'24.60"E)
- WP Kokot (8°29'45.00"S/ 119°50'51.60"E)
- WP Tenga (8°29'21.60"S/ 119°49'51.60"E)

Gambar I-5: Perencanaan garis haluan kapal untuk alur keluar masuk Labuhan Bajo dengan peta No 296

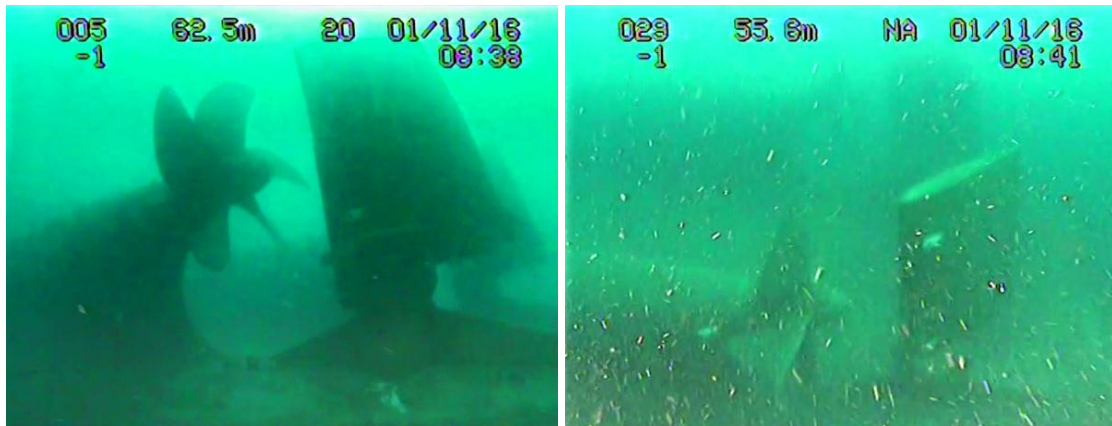
*Gambar I-6: Baling-baling dan kemudi KM. Dharma Kencana VIII yang ditemukan pada saat survey bawah air*

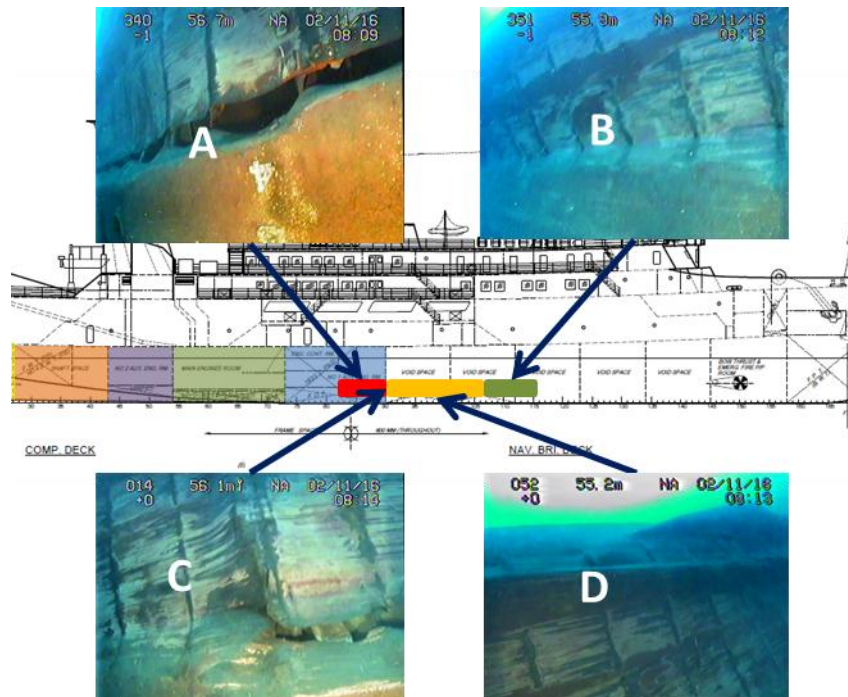
Hasil pemeriksaan bawah air mendapati bahwa terjadi kerusakan pada lambung kapal sisi kanan yang berupa goresan, lekukan dan robekan dengan panjang keseluruhan sekitar 30 jarak gading dengan lebar kerusakan bervariasi. Posisi kerusakan berada pada area dinding lambung sisi kanan di sekitar ruang pompa menerus hingga kamar mesin. Profil kerusakan menunjukkan pada awalnya terjadi Kerusakan diperkirakan terjadi pada area bawah air pada sisi lambung kanan pada draft 1-1.5 meter.

**Gambar I-8: identifikasi terhadap profil kerusakan pada lambung kapal hasil pemeriksaan bawah air dengan ROV**

Sesuai dengan gambar di bawah, lubang besar dan memanjang terdapat pada frame no. 82 – 90 atau daerah sekitar *midship* (gambar A) sampai dengan sekat antara ruang pompa dengan void (gambar C). Lekukan besar memanjang dimulai pada frame 90 sampai dengan frame 105 dengan profil kerusakan seperti yang terlihat pada gambar D. Selain pada gambar A, kerusakan berupa lekukan tanpa terdapat lubang yang dapat menjadi akses masuk air ke dalam kompartemen.

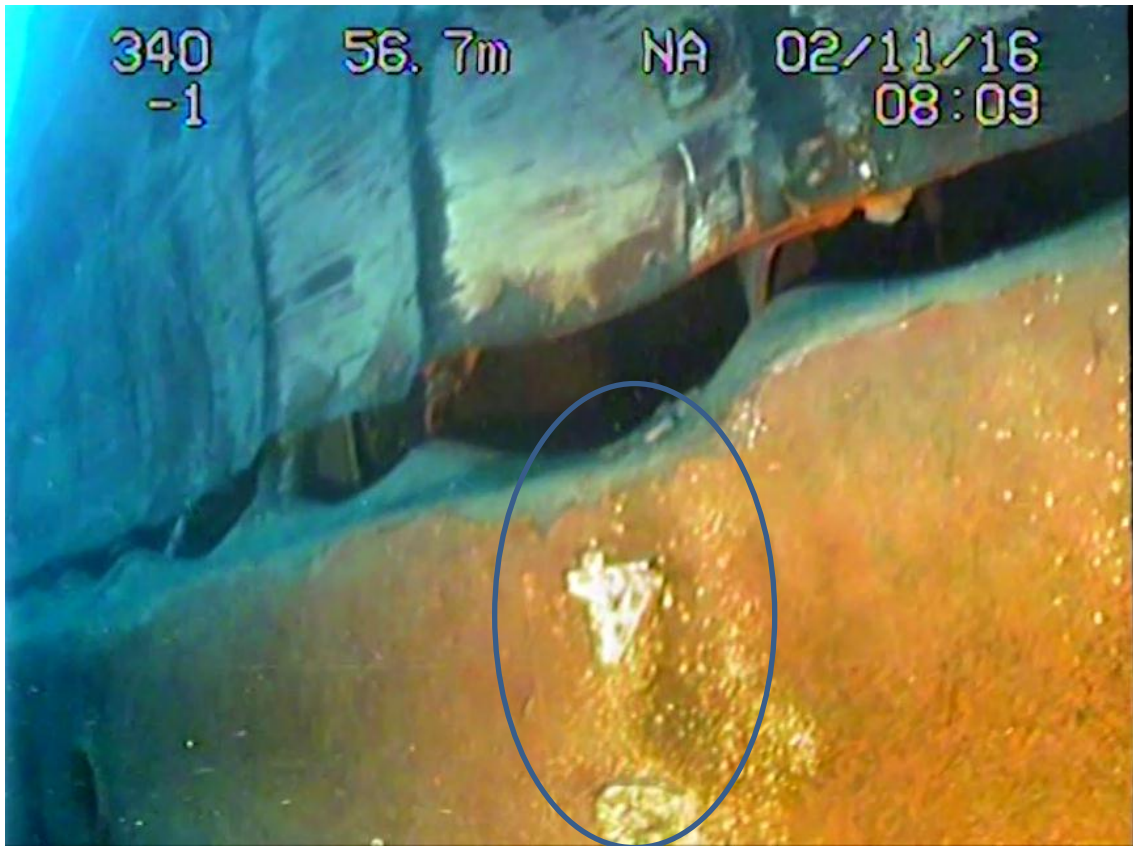
Secara lebih rinci, lebar lubang bervariasi dengan lebar maksimum sekitar 20-25 cm. Sesuai dengan gambar rencana umum lubang ini tepat berada di area dinding di sekitar ruang pompa.

*Gambar I-9: profil kerusakan lambung kanan kapal hasil pemeriksaan bawah air di sekitar midship.  
Lingkaran biru merupakan marka garis air di tengah kapal*

Pada gambar di atas, KNKT melakukan verifikasi dengan gambar teknis terkait. Hasil pemeriksaan terhadap posisi kerusakan tersebut menunjukkan bahwa lubang besar terjadi pada ruang pompa sepanjang 6 kali jarak gading.

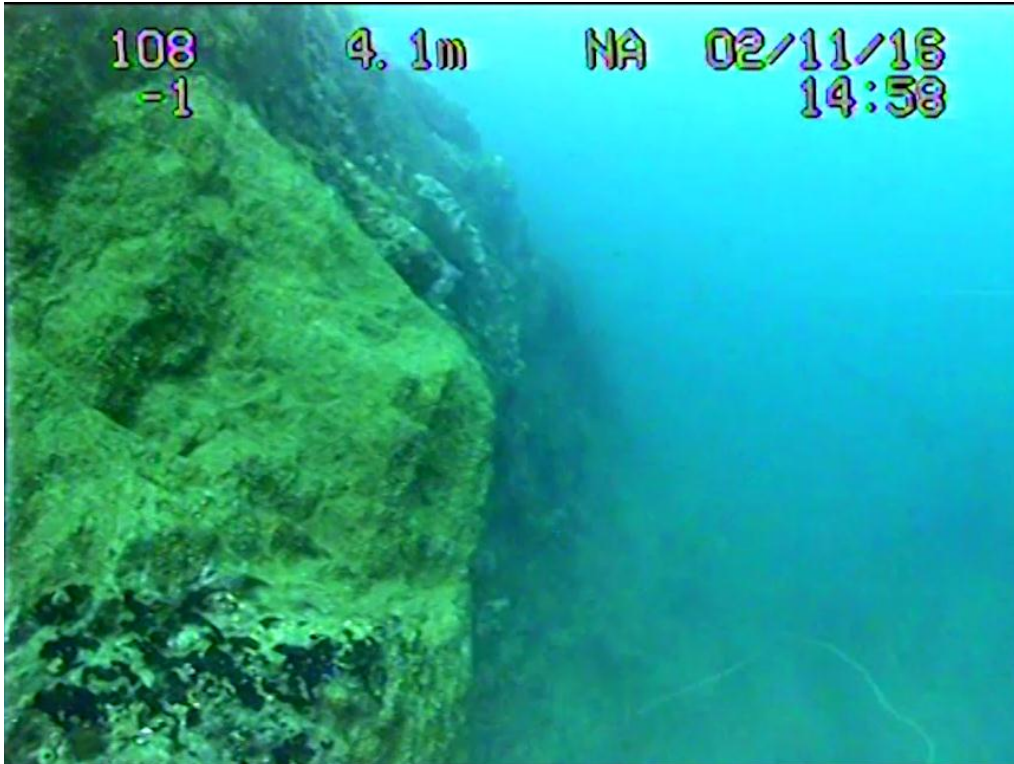
Pemeriksaan bawah air selanjutnya diarahkan ke daerah yang diduga terjadi getaran kapal. Hasil pemeriksaan terhadap terumbu karang di daerah dangkal di sisi selatan Pulau Kokotan menunjukkan adanya kerusakan yang diperkirakan bekas terhantam sesuatu.

*Gambar I-10: kerusakan pada karang area dangkal*

Tampak dalam dokumentasi pemeriksaan bawah air, tampak kerusakan yang cukup besar. Kerusakan tersebut besar kemungkinan terhantam oleh sesuatu benda yang keras.

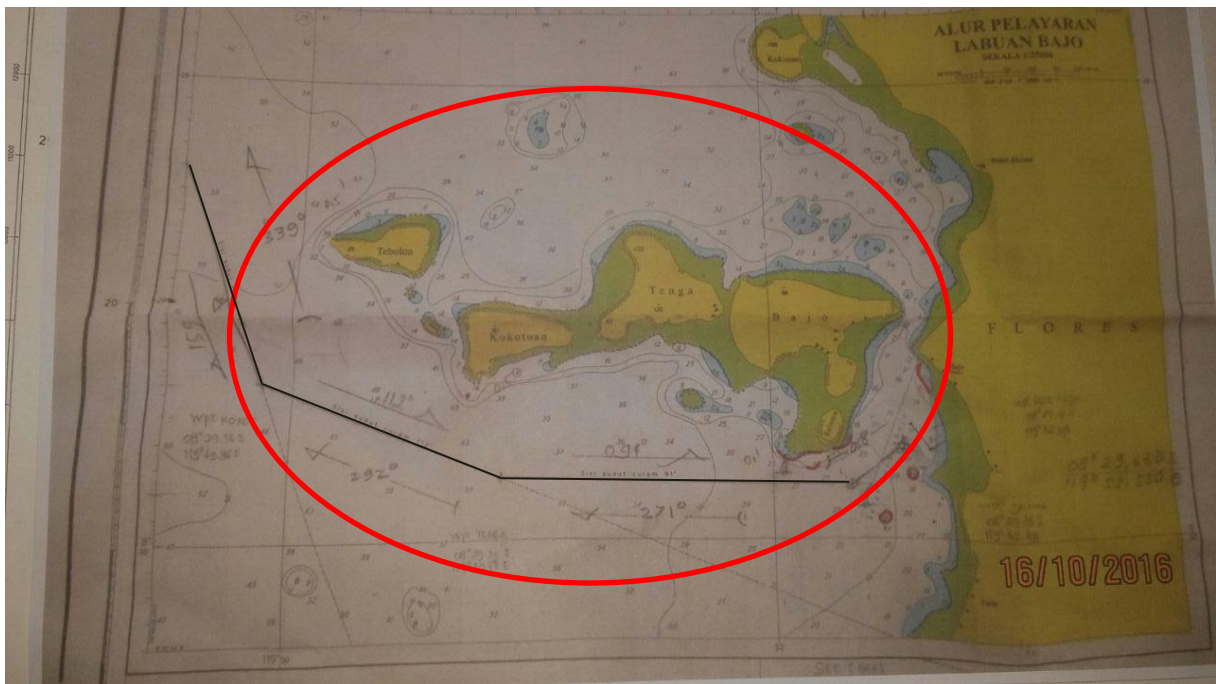
**Gambar II-1: rencana pelayaran yang dipasang pada peta 296 yang dikeluarkan pada tahun 2007**

Pada gambar di atas, Mualim II membuat garis haluan dalam rencana pelayaran dengan posisi yang aman atau pada area yang jauh dari pulau-pulau di sekitar alur masuk Labuhan Bajo. Koordinat-koordinat waypoint dimaksud selanjutnya ditempatkan kembali dengan menempatkan pada peta yang keluaran terbaru.

KNKT menyampaikan rekomendasi terkait dengan temuan-temuan di atas terutama kepada operator kapal untuk melakukan pemutakhiran peta-peta yang digunakan di kapalnye dengan menggunakan peta paling terkini/update. Selain itu, KNKT menyampaikan rekomendasi terkait penempatan rambu suar untuk penanda area dangkal untuk dapat meningkatkan kewaspadaan pelayaran terutama di alur pelabuhan Labuhan Bajo.

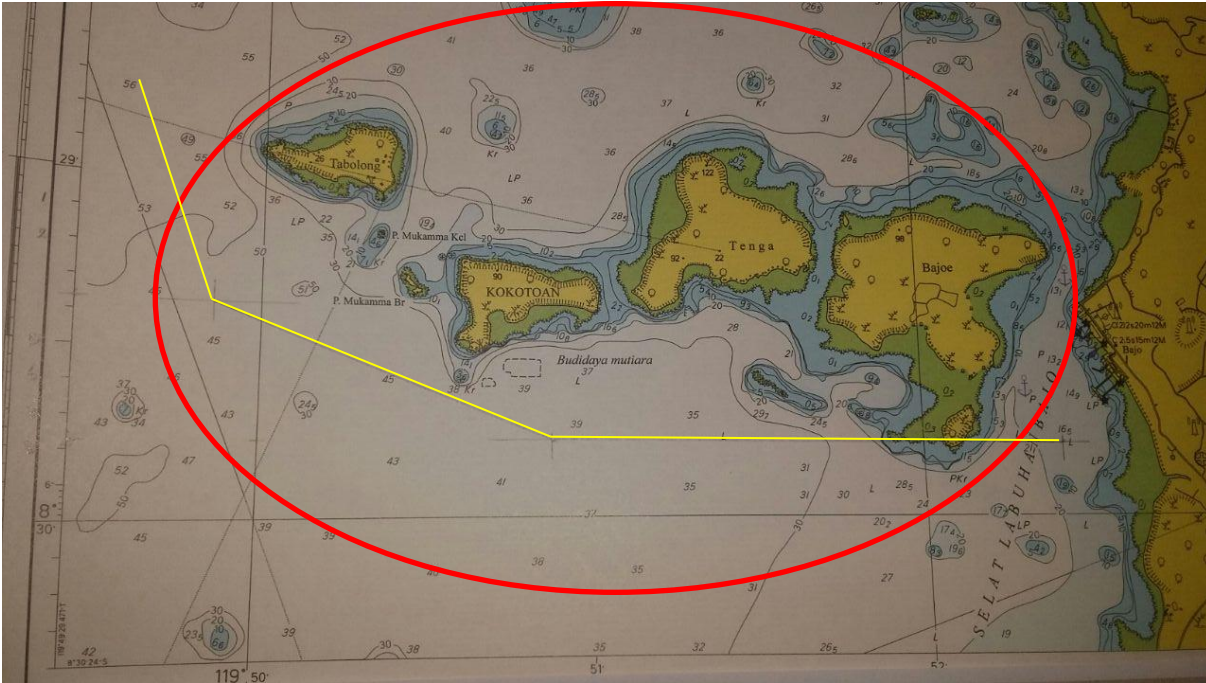
KNKT melakukan simulasi posisi waypoint yang disampaikan oleh mualim II pada saat perencanaan pelayaran dengan ditempatkan pada peta tahun 2012.

Gambar II-2: garis Peta haluan KM. Dharma Kencana VIII yang dipasang pada peta 296 keluaran tahun 2012

Pada dua gambar peta di atas, terdapat perbedaan yang signifikan pada posisi pulau-pulau di sekitar alur keluar masuk Labuhan Bajo. Tampak dalam hasil pengulangan perencanaan pelayaran, garis haluan kapal berada di atas pulau Bajoe. Sebagai konsekuensi lainnya, posisi garis haluan menjadi lebih dekat dengan posisi pulau Kokotan dan area dangkal di sisi selatan Pulau Kokotan. Adanya foto bawah air berupa kerusakan karang yang ditemukan pada area dangkal selatan Pulau Kokotan mendukung kemungkinan KM. Dharma Kencana VIII telah menyenggol karang dimaksud.

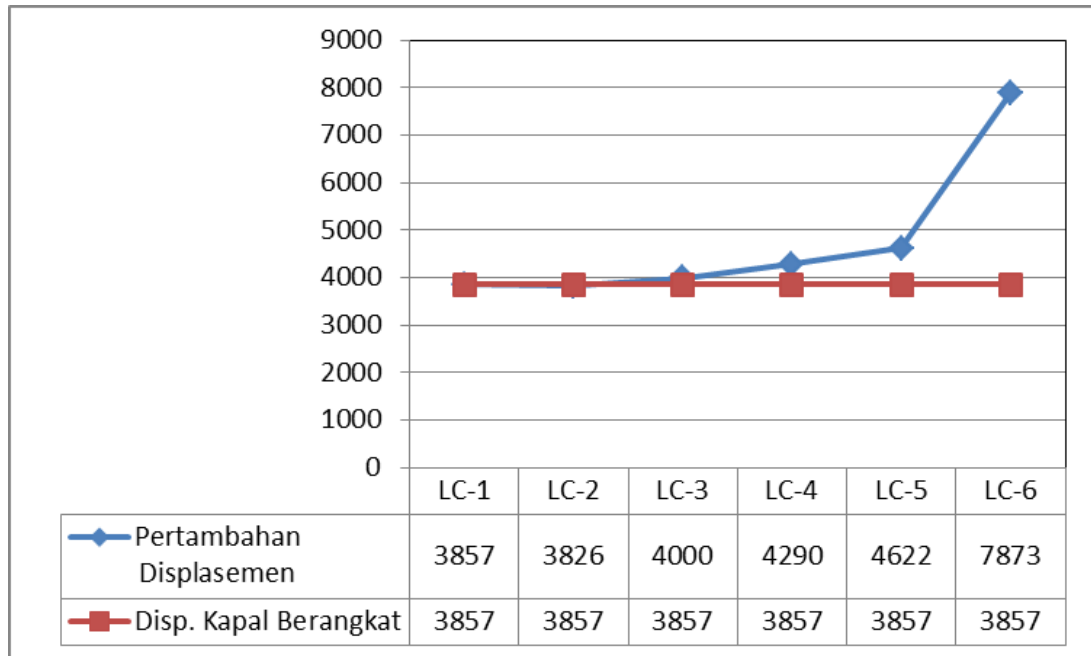
Analisis terhadap sisa daya apung kapal menunjukkan bahwa terdapat penambahan berat secara konsisten yang menyebabkan displacement kapal bertambah. Penambahan berat ini disebabkan karena ruang pompa, kamar mesin berikut ruangan yang ada di belakangnya termasuk ruang AE, ruang poros baling-baling dan ruang kemudi (*steering gear room*) turut terisi oleh air laut.

Hasil simulasi di atas menunjukkan bahwa akibat air masuk ke dalam kompartemen ruang pompa dan kamar mesin terjadi penurunan draft kapal dan trim kapal juga semakin melebar. Selanjutnya trim buritan dimaksud menyebabkan air laut mulai masuk ke geladak kendaraan sehingga turut menjadi beban tambahan. Dengan bertambahnya air di geladak kendaraan berikut masuknya air ke dalam kompartemen-kompartemen buritan di bawah geladak utama, maka trim kapal bertambah secara menerus.

**Gambar II-3: Grafik perubahan displasemen kapal akibat kebocoran dibandingkan dengan displasemen kapal pada saat berangkat**

Secara gradual, proses bertambahnya trim dan masuknya air ke geladak kendaraan terus terjadi hingga kapal mengalami trim yang ekstrim dan kapal tidak lagi mempunyai daya apung. Sebagai akibat dari tenggelam sepenuhnya seperti yang ditunjukkan pada Loadcase-6.

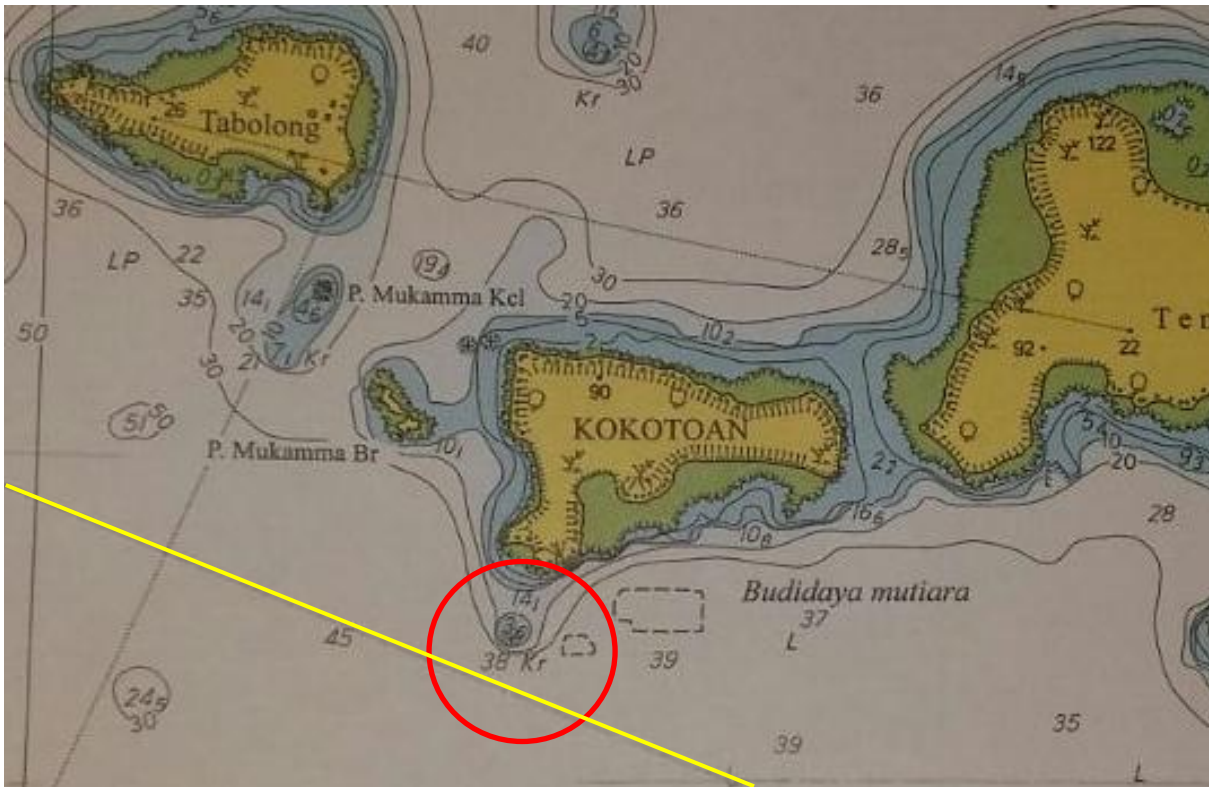
Untuk mengurangi resiko kandasnya kapal dan memandu perwira kapal dalam bernavigasi yang aman, suatu alur atau area pelayaran dapat dipasang rambu. Pada alur masuk pelabuhan labuhan bajo terdapat 3 titik rambu suar. Rambu suar ini untuk memandu kapal yang akan sandar di dermaga labuhan bajo. Beberapa titik kedangkalan di alur masuk tidak terdapat rambu suar. Hal ini dapat meningkatkan resiko pelayaran terutama resiko terjadinya kapal kandas.

**Gambar II-4: garis haluan kapal yang berdekatan dengan area dangkal.**

Pulau kokotan merupakan pulau tanpa penghuni, sehingga pada malam hari pulau ini menjadi sangat gelap. Pada kapal yang tidak dilengkapi dengan peralatan navigasi yang kurang memadai atau terbatas, area dangkal dengan posisi  $8^{\circ}29'34.80''S/ 119^{\circ}50'35.40''E$  di sisi selatan dapat membahayakan operasi kapal. Untuk itu, untuk mengurangi resiko kecelakaan yang sama dengan KM. Dharma Kencana VIII, perlu untuk diberikan rambu-rambu penuntun ditempatkan pada area dangkal di sisi selatan pulau kokotan. Hal ini juga untuk mengantisipasi terhadap penambahan lalu lintas pelayaran yang akan pergi dan menuju daerah labuhan bajo terutama untuk menunjang sector pariwisata.

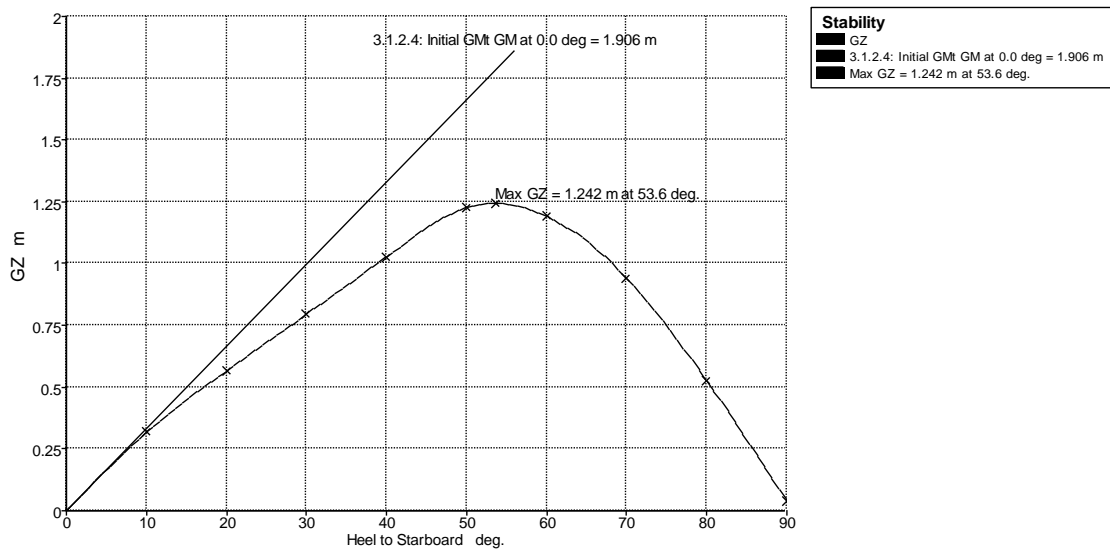
**Gambar 0-2: kurva GZ kapal pada saat kapal berangkat**

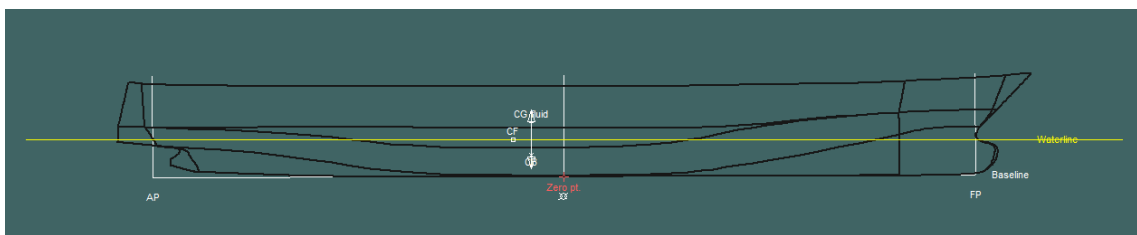
Hasil simulasi kebocoran pada ruang pompa kapal KM. Dharma Kencana VIII didapat nilai displacemen sebesar 3857 ton, sarat kapal 4.482 m, kapal mengalami trim haluan 0.385 m dengan sudut trim 0.218 deg.

Gambar 0-3: Tampak Samping Loadcase 1

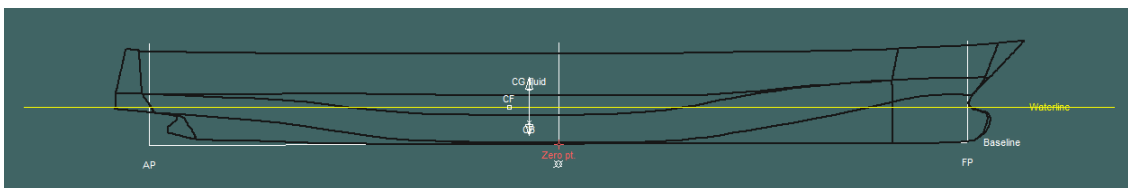
Hasil simulasi kebocoran pada ruang pompa dan kamar mesin kapal KM. Dharma Kencana VIII didapat nilai displacemen sebesar 3826 ton, sarat kapal 4.465 m, kapal mengalami trim buritan 0.26 m dengan sudut trim 0.148 deg.

**Gambar 0-4: Tampak Samping Loadcase 2**

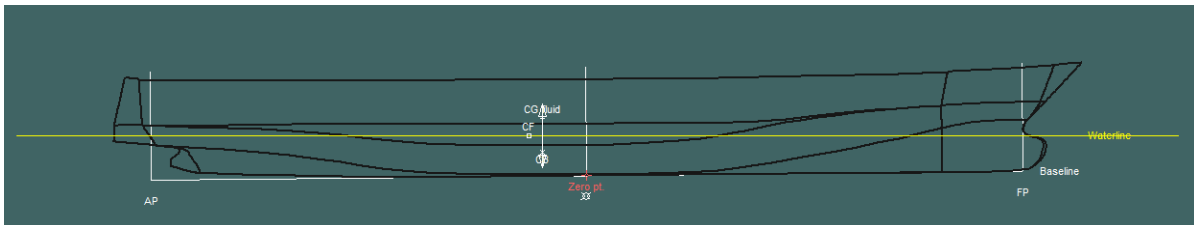
Hasil simulasi kebocoran pada ruang pompa kamar mesin, dan ruang AE kapal KM. Dharma Kencana VIII didapat nilai displacemen sebesar 4000 ton, sarat kapal 4.557 m, kapal mengalami trim buritan 0.949 m dengan sudut trim 0.5386 deg.

**Gambar 0-5: Tampak Samping Loadcase 3**

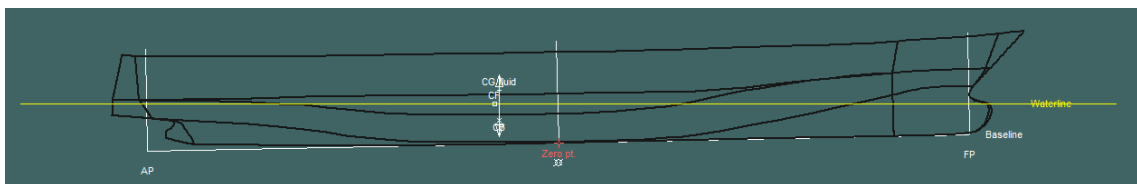
Hasil simulasi kebocoran pada ruang pompa, kamar mesin, ruang AE, dan ruang poros baling-baling 1 kapal KM. Dharma Kencana VIII didapat nilai displacemen sebesar 4290 ton, sarat kapal 4.705 m, kapal mengalami trim buritan 2.031 m dengan sudut trim 1.152 deg.

Gambar 0-6: Tampak Samping Loadcase 4

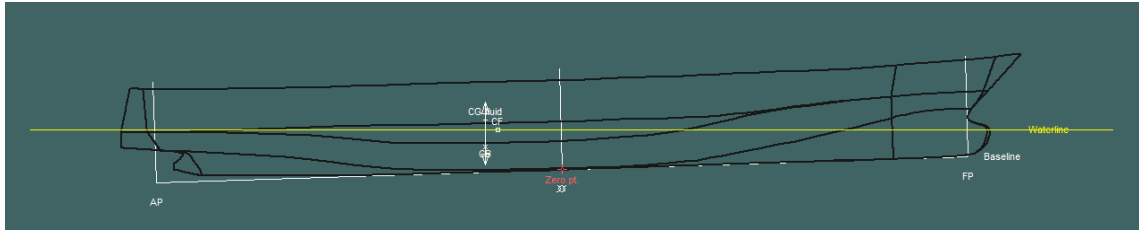
Hasil simulasi kebocoran pada ruang pompa, kamar mesin, ruang AE, ruang poros baling-baling no 1, dan ruang poros baling-baling no 2 kapal KM. Dharma Kencana VIII didapat nilai displacemen sebesar 4622 ton, sarat kapal 4.867 m, kapal mengalami trim buritan 3.241 m dengan sudut trim 1.838 deg.

Gambar 0-7: Tampak Samping Loadcase 5

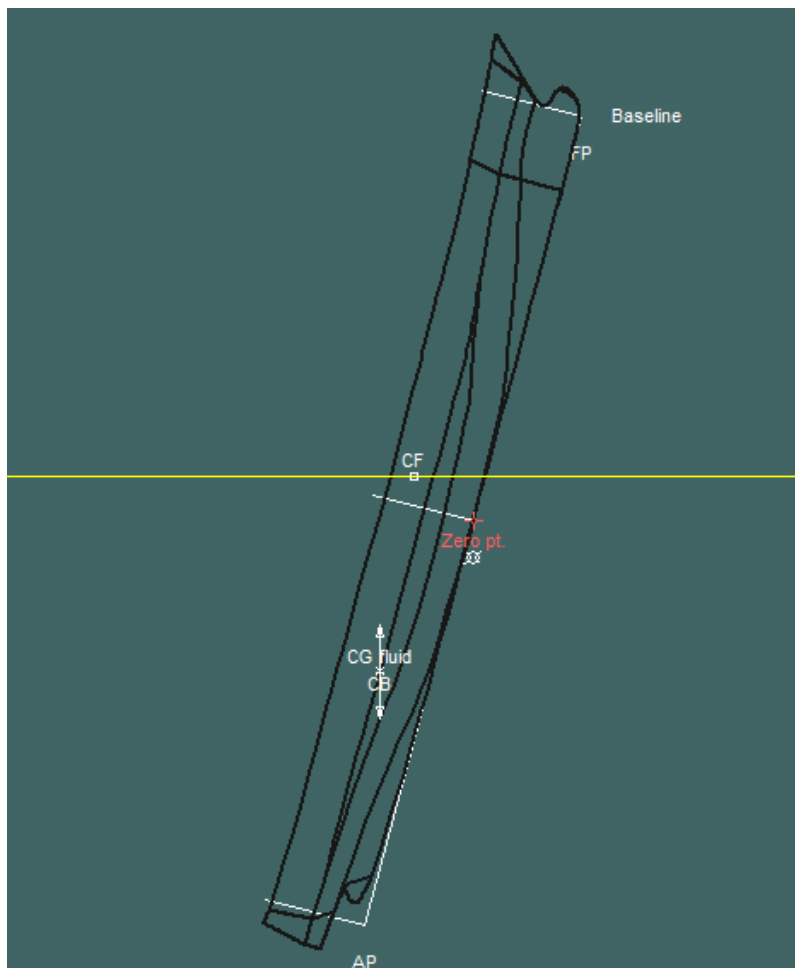
Hasil simulasi kebocoran pada ruang pompa, kamar mesin, ruang AE, ruang poros baling-baling no 1, dan ruang poros baling-baling no 2 pada kondisi tenggelam. didapat nilai displacemen sebesar 7873 ton, sarat kapal 20.606 m, kapal mengalami trim buritan 376.937 m dengan sudut trim 75 deg.

**Gambar 0-8: Tampak Samping Loadcase 6**
