**KOMITE NASIONAL KESELAMATAN TRANSPORTASI
REPUBLIK INDONESIA**

FINAL
KNKT. 17.04.06.03

**Laporan Investigasi Kecelakaan Pelayaran
Tubrukan *Elisabet (IMO 9041875)* dengan
Bhaita Jaya Samudra (IMO 8713108)
Di Sekitar Perairan Pulau Damar, Kepulauan Seribu, DKI Jakarta
Republik Indonesia
07 April 2017**

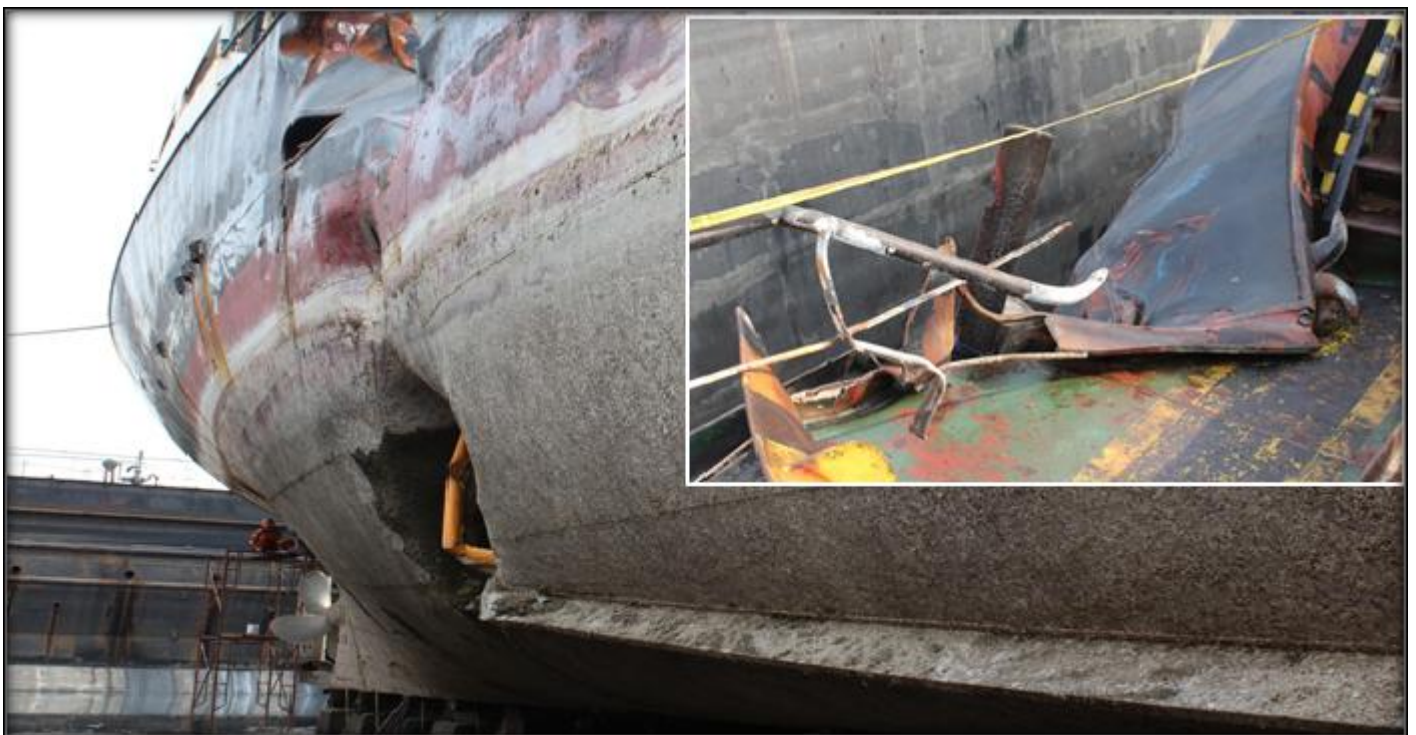
Pukul 01.30 WIB tubrukan tidak dapat dihindari. *Bhaita Jaya Samudra* menubruk lambung kanan *Elisabet* pada area sekitar Tangki Nomor 4 Kanan sehingga mengakibatkan kebocoran lambung dan tumpahan sebagian muatan yang mengakibatkan pencemaran. Begitu juga *Bhaita Jaya Samudra* mengalami kebocoran pada linggi haluan bagian bawah air. Pada saat Nakhoda *Bhaita Jaya Samudra* merasakan ada tubrukan, lalu berlari ke anjungan dan mendapatkan laporan dari Juru Mudi bahwa kapal bocor dan kemasukan air banyak. Pada saat itu juga Nakhoda *Bhaita Jaya Samudra* lalu membunyikan alarm dan memerintahkan awak kapal menggunakan jaket penolong dan meninggalkan kapal. Setelah tubrukan, beberapa menit kemudian dalam waktu kurang dari 5 menit *Bhaita Jaya Samudra* tenggelam.

Gambar 2: Kondisi lambung *Elisabet* tangki muat No. 4 kanan saat kapal di galangan

Tidak terdapat korban jiwa maupun luka pada awak kapal dalam kejadian ini. Tubrukan ini menyebabkan Tangki Muat No. 4 Kanan *Elisabet* mengalami kebocoran, sehingga menyebabkan tumpah muatan sekitar 3 kL. Sedangkan *Bhaita Jaya Samudra* setelah menabrak *Elisabet* lalu tenggelam.

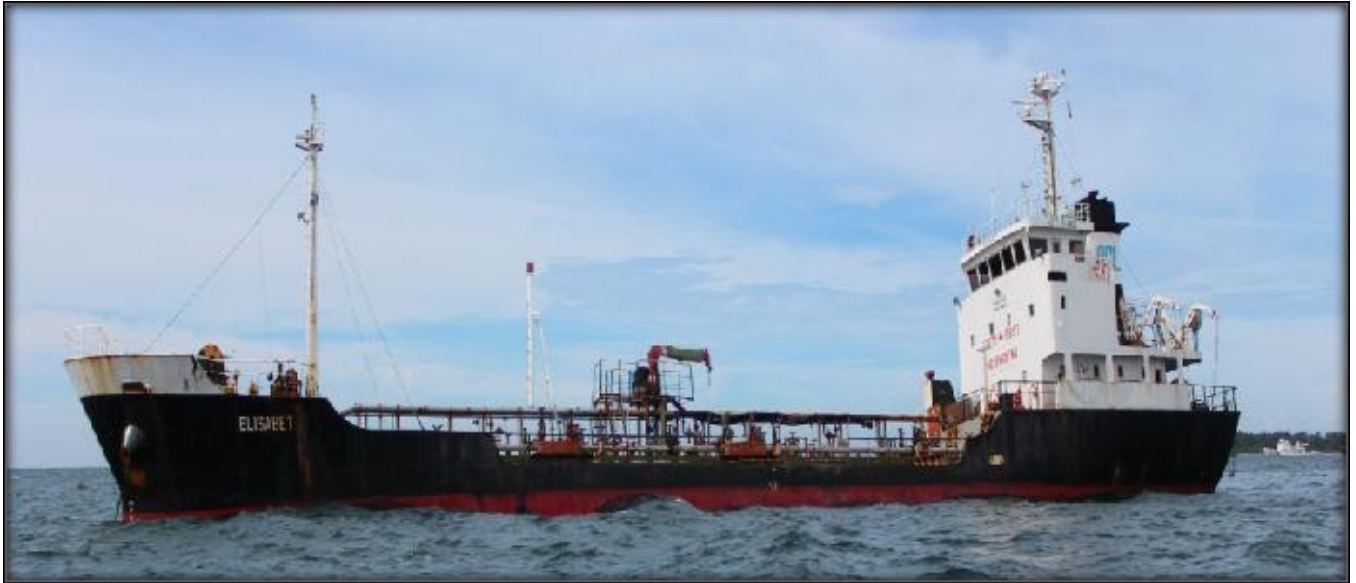
Gambar 3: Elisabet

Elisabet eks *Koan Maru* (IMO 9041875) merupakan kapal tangki minyak berbendera Indonesia. Kapal dibangun dengan konstruksi dasar baja di galangan kapal *Taiyo Shipyards Co. Ltd*, Jepang pada tahun 1992. Pada saat kejadian kapal diklasifikasi pada PT Biro Klasifikasi Indonesia (Persero) dengan notasi lambung dan mesin **A100 L SM**.

Elisabet memiliki ukuran utama dengan panjang keseluruhan (LOA) 65,40 m, lebar (*Breadth*) 10,00 m, tinggi (*Height*) 4,50 m, lambung timbul 509 mm. Ukuran tonase kotor (GT) 833 dan tonase bersih (NT) 381.

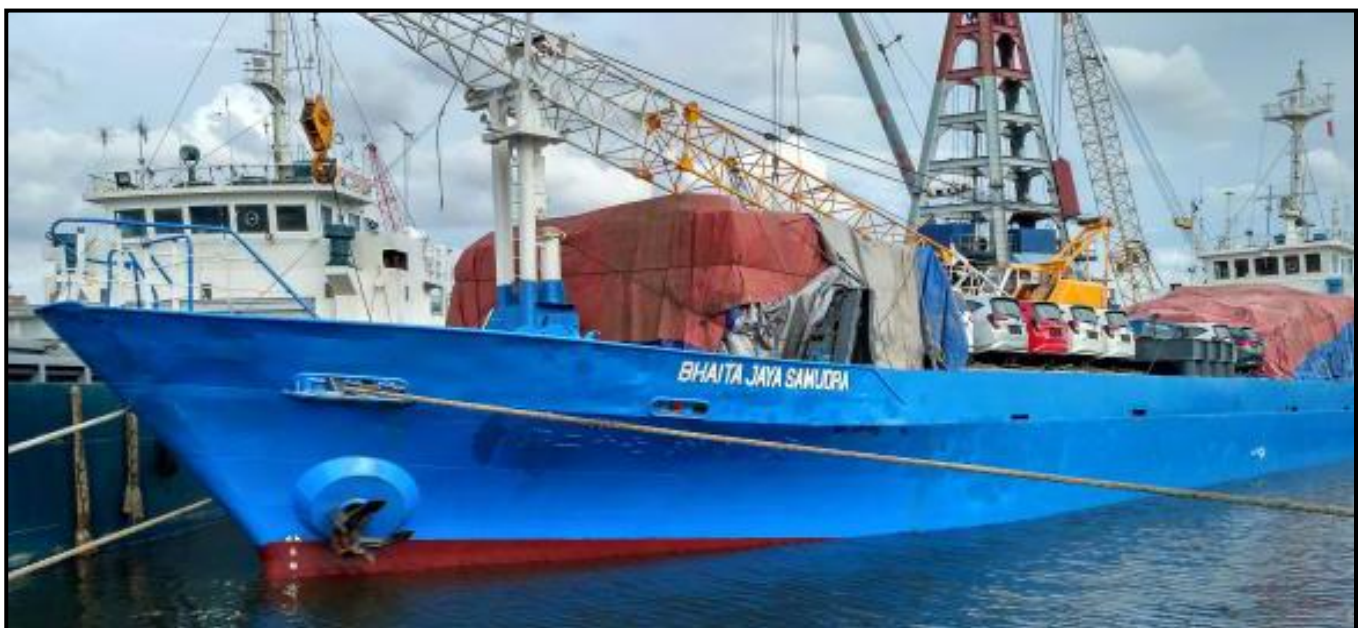
Gambar 4: Bhaita Jaya Samudra

Sedangkankan kapal *Bhaita Jaya Samudra* eks *Anggun (IMO 8713108)* merupakan kapal barang berbendera Indonesia. Kapal dibangun dengan konstruksi dasar baja di galangan kapal *KK. Hamamoto Zosensho*, Jepang pada tahun 1988. Pada saat kejadian, kapal telah diklaskan pada PT Biro Klasifikasi Indonesia (Persero) dengan notasi lambung dan mesin **A100 ①P SM**

Bhaita Jaya Samudra memiliki ukuran utama dengan panjang keseluruhan (LOA) 53,28 m, lebar (*Breadth*) 9,40 m, tinggi (*Height*) 5,44 m, lambung timbul 1.530 mm. Ukuran tonase kotor (GT) 675 dan tonase bersih (NT) 501 NT.

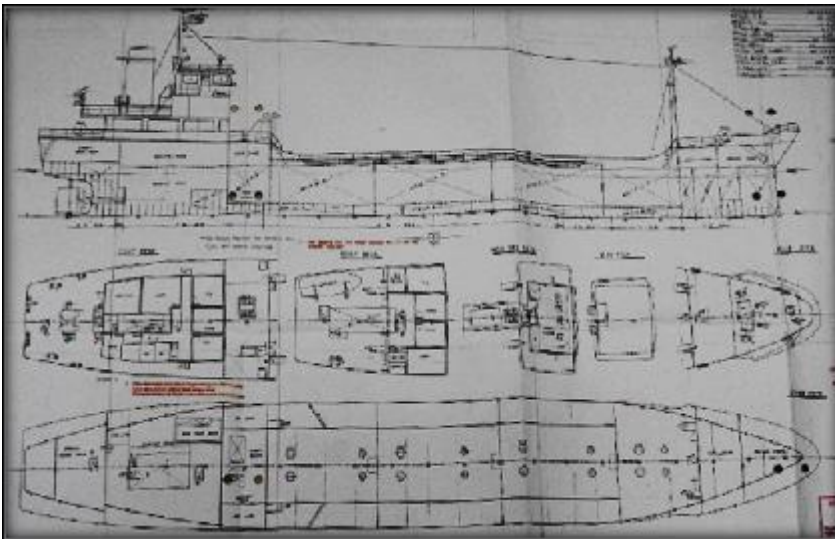
Gambar 5: Rencana Umum Elisabet

Berdasarkan gambar rencana umum, *Elisabet* terbagi beberapa ruangan berupa ruang akomodasi dan navigasi, kamar mesin dan kontrol serta tangki-tangki. Struktur konstruksi lambung kapal menggunakan konstruksi memanjang. Anjungan berikut ruang akomodasi *Elisabet* berada di bagian buritan kapal. Bangunan atas kapal terdiri dari 2 geladak yaitu geladak sekoci dan geladak navigasi. Ruang akomodasi awak kapal terletak di geladak kimbang dan geladak sekoci, dimana jumlah ruang akomodasi cukup untuk seluruh awak kapal.

Elisabet mempunyai 4 ruang muat (tangki) yang berada di depan bangunan atas kapal.

Untuk proses bongkar muat kapal, menggunakan pompa kargo yang terletak di ruang pompa. Kapal juga memiliki tangki balas, tangki bahan bakar, tangki ceruk haluan dan buritan.

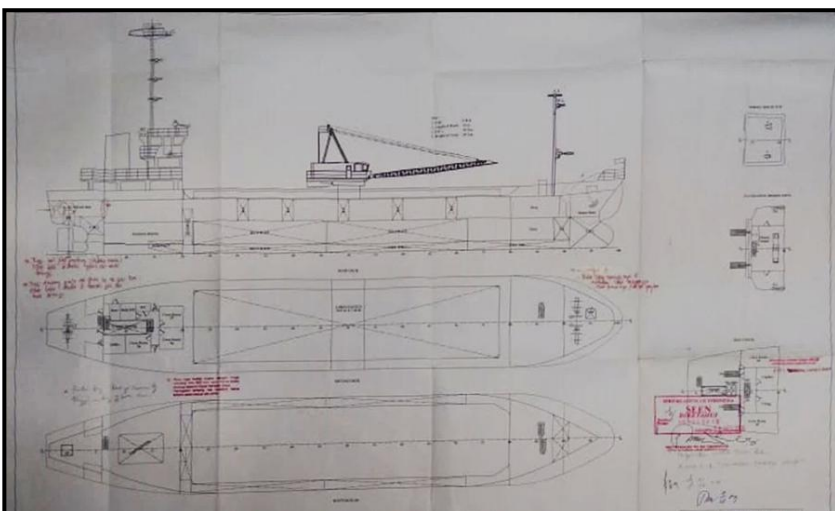
Gambar 6: Rencana Umum Bhaita Jaya Samudra

Bhaita Jaya Samudra dirancang memiliki beberapa ruangan berupa ruang akomodasi dan navigasi, kamar mesin dan kontrol, ruang muat (palka) dan tangki-tangki. Ruang akomodasi dan navigasi terletak pada bangunan atas. Pada bangunan atas terdapat geladak navigasi anjungan (*navigation bridge deck*) yang terletak di bagian buritan kapal. Jumlah ruang akomodasi cukup untuk seluruh awak kapal.

Bhaita Jaya Samudra mempunyai satu ruang muat (palka) yang berada di depan kamar mesin dan bangunan atas. Akses pemuatan melalui ambang palka.

Untuk penutup ambang palka tersebut memakai sistem penutupan berupa panel yang terbuat dari bahan pelat baja yang terpasang melintang di atas ambang palka. Untuk proses bongkar muat kapal menggunakan satu unit derek (*crane*) yang terpasang di atas geladak utama. *Bhaita Jaya Samudra* memiliki tangki balast yang berada di dasar ganda, tangki bahan bakar serta tangki ceruk haluan dan buritan.

Dari hasil investigasi KNKT diperoleh informasi bahwa sekat tubrukan yang memisahkan antara ruangan gudang yang berada di atas tangki ceruk haluan dengan ruang muat terdapat bukaan (akses) pintu yang digunakan untuk keluar masuk oleh awak kapal pada ruangan gudang tersebut, sehingga ketika *Bhaita Jaya Samudra* mengalami kebocoran pada linggi haluan menyebabkan air laut masuk ke ruangan gudang tersebut dan selanjutnya air laut mengalir masuk ke ruang muatan sehingga menyebabkan *Bhaita Jaya Samudra* kekurangan daya apung dan tenggelam.

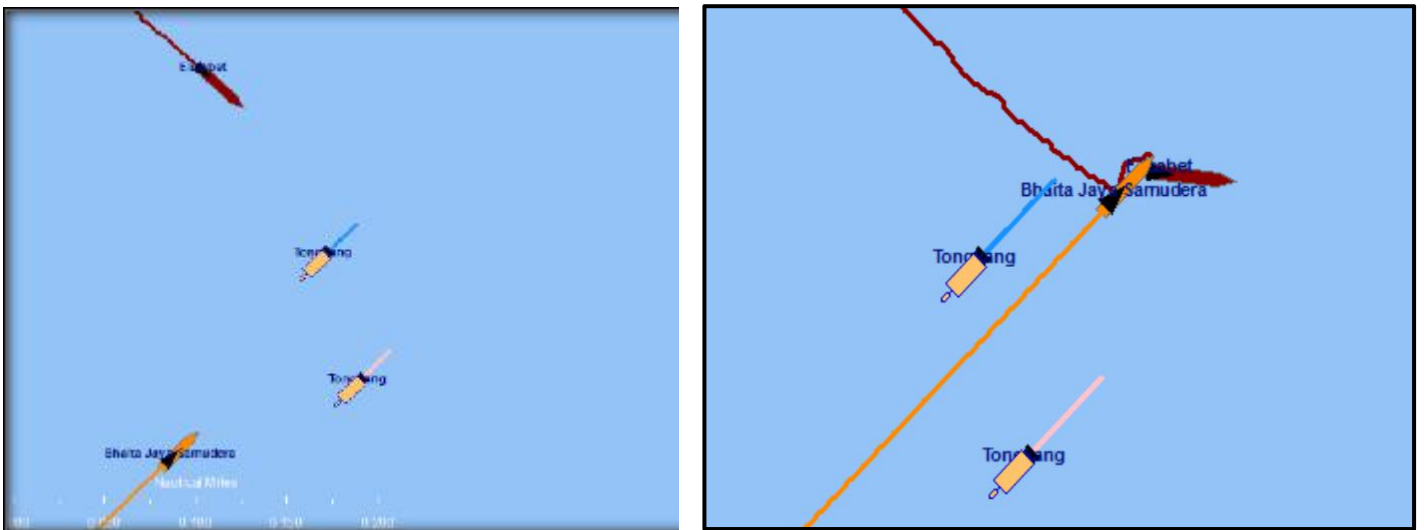
Pada saat sebelum tubrukan masing-masing kapal telah berada pada potensi tubrukan yang nyata sebagaimana ditunjukkan oleh haluan dan kecepatan kapal. *Elisabet* dengan haluan 132° dengan kecepatan 7,5 knot sedangkan *Bhaita Jaya Samudra* dengan haluan sekitar 045° dengan kecepatan kapal 6 knot.

Potensi gangguan olah gerak kapal juga muncul dari dua kapal tunda yang sedang menarik tongkang pada haluan 220° . Mualim Jaga *Elisabet* tidak menghindari kapal tunda yang sedang menggandeng tongkang tersebut karena Mualim Jaga memperhitungkan dengan kecepatan kapal tunda yang ada, maka *Elisabet* akan berada di belakang kapal tersebut.

Gambar 7: Ilustrasi tubrukan antara Elisabet dengan Bhaita Jaya Samudra

1. Agar awak kapal dalam bernavigasi untuk selalu bertindak sesuai dengan Peraturan Pencegahan Tubrukan di Laut (P2TL) dan mengambil tindakan awal untuk menghindari tabrakan.
2. Awak kapal dalam pelaksanaan tugas jaga laut menggunakan semua peralatan navigasi yang ada untuk memastikan keselamatan pelayaran kapal.

1. Agar awak kapal dalam bernavigasi untuk selalu bertindak sesuai dengan Peraturan Pencegahan Tubrukan di Laut (P2TL) dan mengambil tindakan awal untuk menghindari tabrakan.
2. Awak kapal dalam pelaksanaan tugas jaga laut menggunakan semua peralatan navigasi yang ada untuk memastikan keselamatan pelayaran kapal.
3. Memastikan semua pintu-pintu dan bukaan-bukaan selalu tertutup dan kedap ketika kapal berlayar.
