**FINAL**  
**KNKT.17.05.12.03**

**Laporan Investigasi Kecelakaan Pelayaran**

**Tenggelamnya *SAS 02***

**Di Utara Pulau Bawean, Jawa Timur**

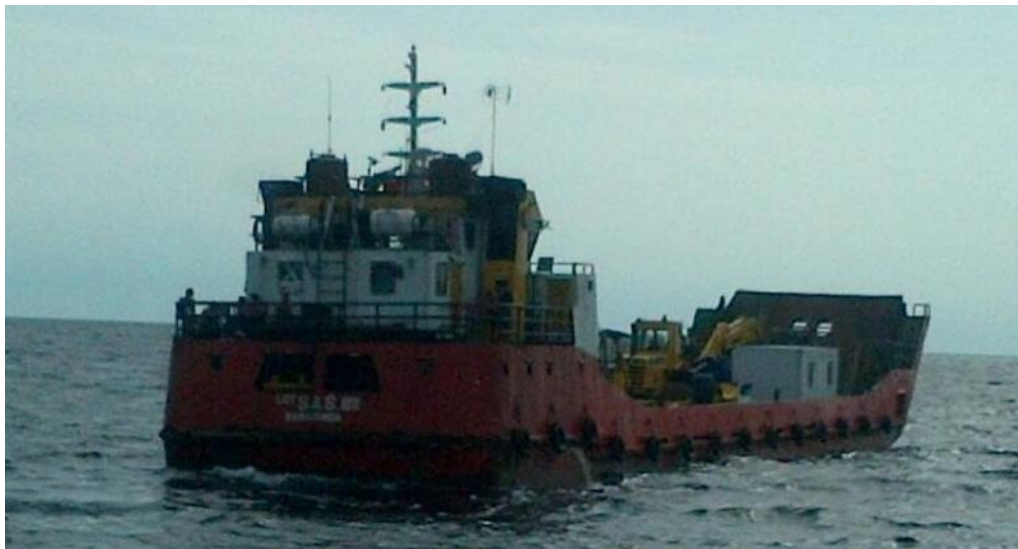
**Gambar 2: SAS 02**

Ukuran pokok SAS 02 adalah panjang keseluruhan (*length overall*) : 46,95 m, panjang (*length between perpendicular*) : 42,18 m, lebar keseluruhan (*breadth*) : 9,00 m, dalam (*depth*) : 2,55 m, sarat maksimum (*draft*) : 2,12 m, lambung timbul (*freeboard*) : 598 mm, tonase kotor (GT) : 294 GT, tonase bersih (NT) : 89 NT .

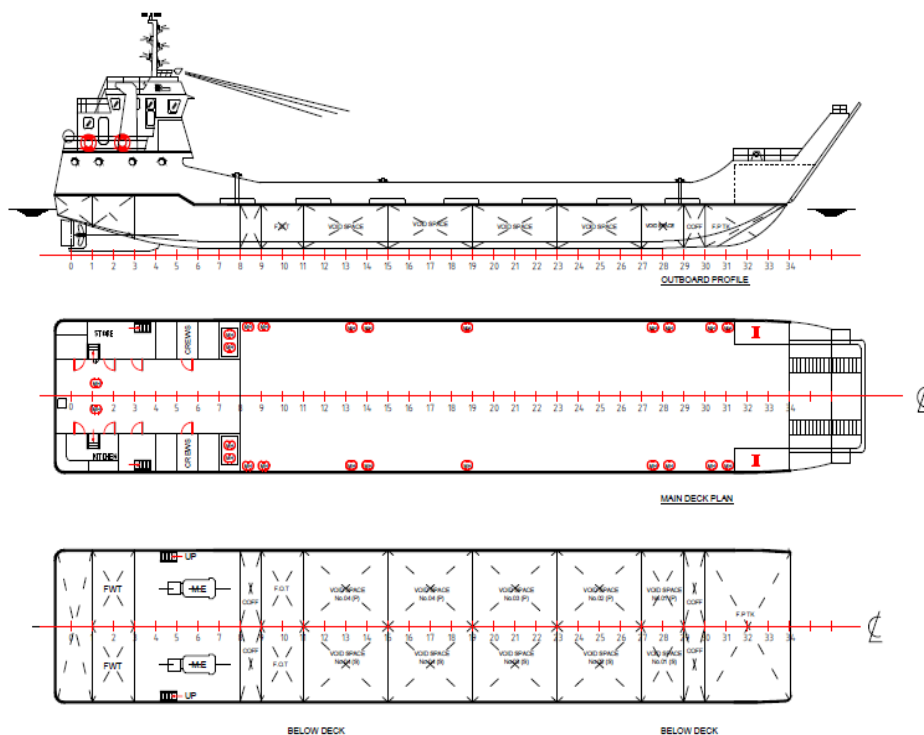
Gambar 3: Rencana umum kapal

Berdasarkan gambar rencana umum, SAS 02 terdiri dari geladak utama dan geladak anjungan. Pada geladak utama terdapat geladak muatan dan ruang akomodasi, sedangkan pada geladak anjungan terdapat anjungan dan peralatan navigasi.

SAS 02 memiliki kamar mesin yang terletak pada bagian buritan, dimana pada kamar mesin terdapat 2 (dua) unit mesin induk, 2 (dua) unit mesin bantu dan generator listrik. Akses ke ruang kamar mesin melalui pintu ke darat yang terdapat pada geladak utama kiri dan kanan.

SAS 02 memiliki 10 tangki void di kiri dan kanan yang terletak di bawah geladak utama. Tangki air tawar terletak pada posisi buritan di belakang kamar mesin dan tangki bahan bakar terletak di depan kamar mesin.

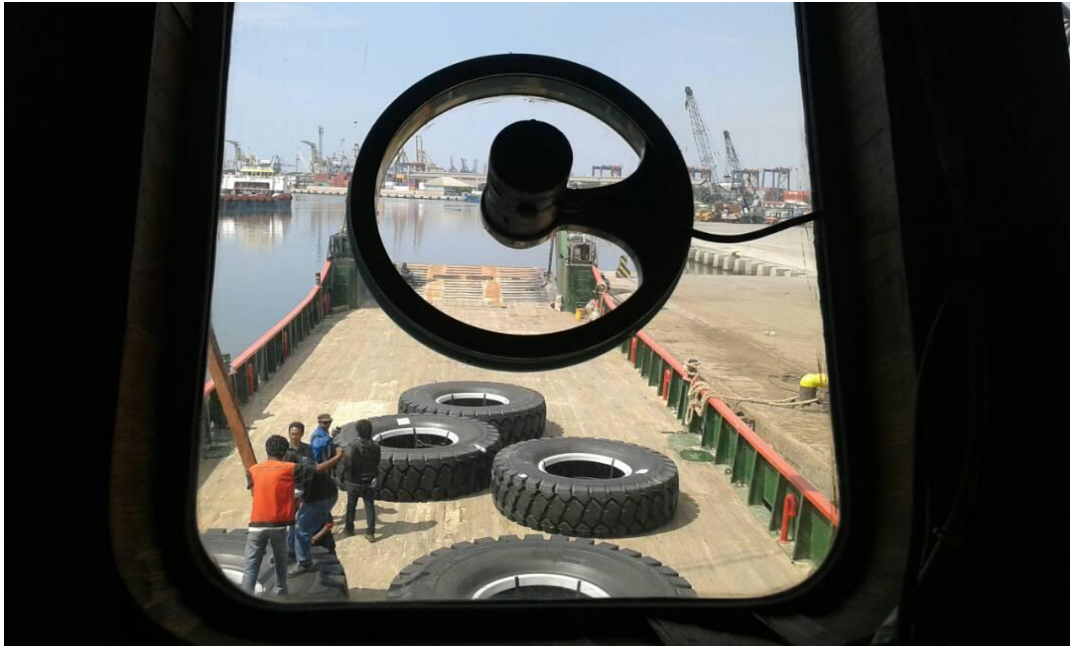
**Gambar 5: Loading muatan**

Pada saat kejadian, SAS 02 membawa muatan ban alat berat (*loader*) sebanyak 100 unit dengan total berat 220.10 ton yang disusun di atas geladak utama. Pemuatan dikerjakan oleh tenaga kerja bongkar muat (TKBM) dan muatan selanjutnya diikat oleh awak kapal. Setelah selesai, muatan tersebut ditutup dengan terpal plastik.

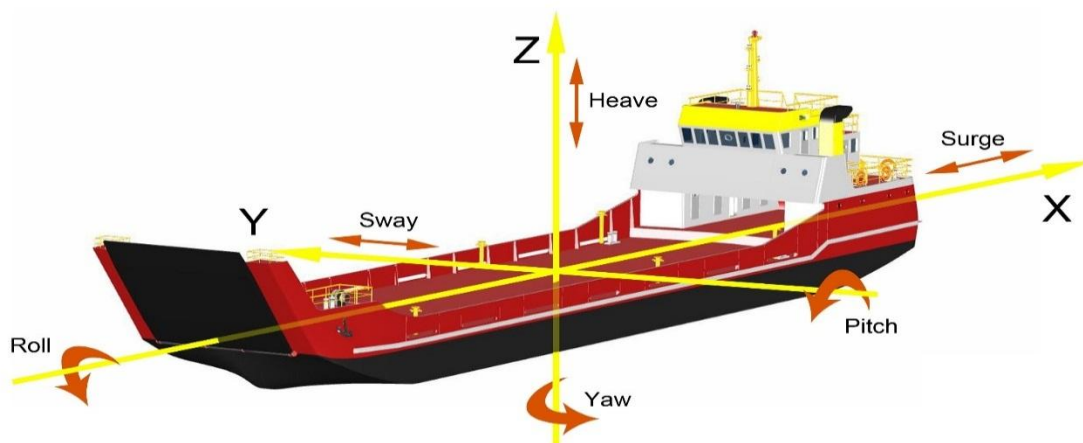
Gambar 6: Gerakan derajat kebebasan kapal

Setelah kapal menerima terpaan gelombang setinggi maksimal 2,50 meter menyebabkan kapal miring ke kiri dan air laut naik ke geladak utama melewati sisi kapal karena lambung timbul (*freeboard*) kapal tergolong kecil.

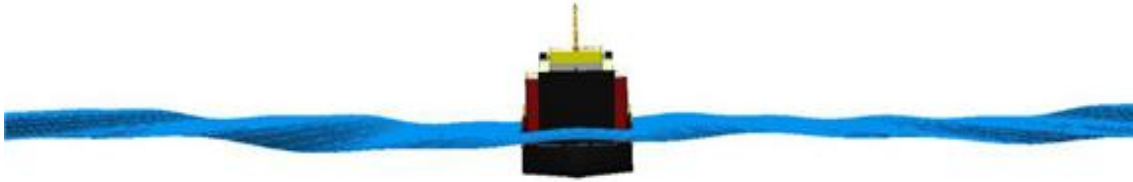
Pada gambar di bawah ini merupakan simulasi gerakan *rolling* saat SAS 02 dengan tinggi gelombang maksimal 2,50 meter.

Gambar 7: Keadaan awal setelah kapal berlayar

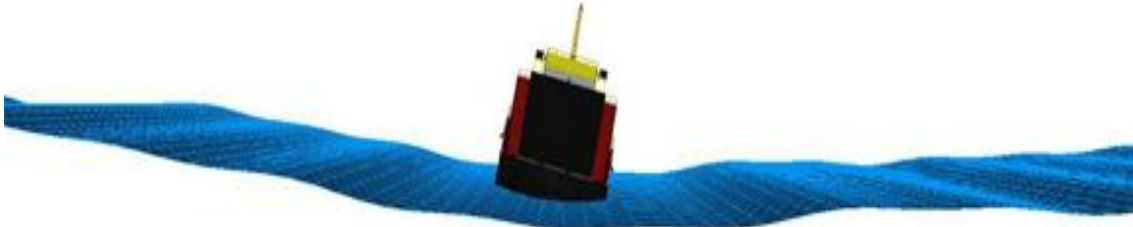
Gambar 8: Kapal mulai mengalami *rolling* ke kiri karena menerima gelombang dari kanan lambung kapal dan muatan tergeser ke kiri

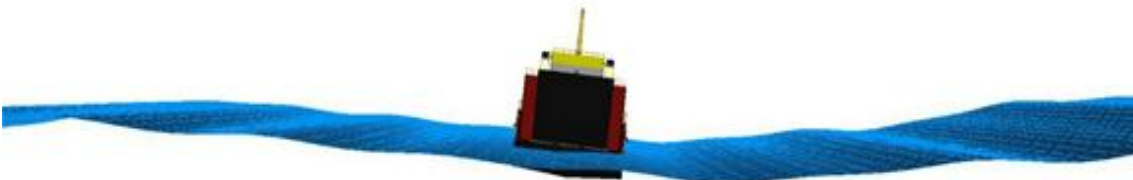
Gambar 10: Respon kapal setelah terkena gelombang (kapal miring ke kiri)

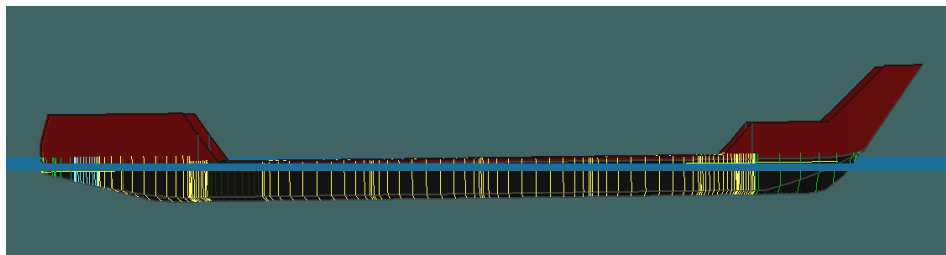
1. Kapal SAS 02 bertolak dari dermaga Inggom Tanjung Priok, Jakarta dengan membawa muatan penuh berupa ban alat berat (*loader*) yang diletakkan di galadak utama dan diikat.

Gambar 11: Kondisi Keberangkatan

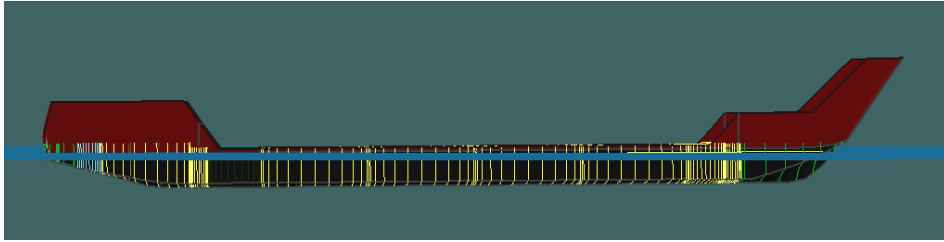
2. Pada tanggal 06 Mei 2017 dini hari Nahkoda merubah haluan dari 069 derajat ke 126 derajat menuju pulau terdekat (Bawean), dari jarak pelayaran dapat diasumsikan jika bahan bakar telah berkurang sebesar 50%.

**Gambar 12: Kondisi kapal setelah bahan bakar berkurang sebesar 50%**

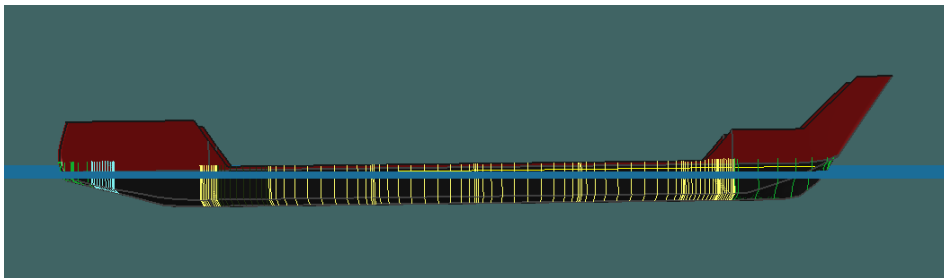
3. Kondisi kapal pada saat di perairan utara Pulau Bawean mengalami miring 3 derajat ke kiri dan pergeseran titik berat muatan dikarenakan gelombang setinggi 1,25 – 2,50 meter. Ketika muatan bergeser akibat hempasan ombak pada lambung kapal menyebabkan cairan pada tangki void nomor 3 dan void nomor 5 kiri dan kanan, bergerak ke arah gerakan kapal dan sudut kemiringan cenderung membesar.

**Gambar 13: Kondisi akibat gelombang tinggi, kapal miring 3° ke kiri**

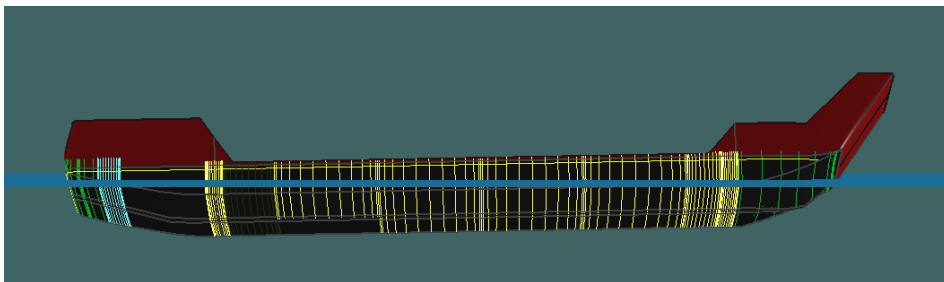
4. Akibat kamar mesin terendam air laut sebanyak 40% dari volume kamar mesin, efek permukaan bebas membuat kapal semakin miring ke kiri. Pada kondisi ini semua awak kapal telah meninggalkan kapal dengan menggunakan *liferaft*.

**Gambar 14: Air masuk ke kamar mesin 40% dengan kemiringan 5 derajat ke kiri**

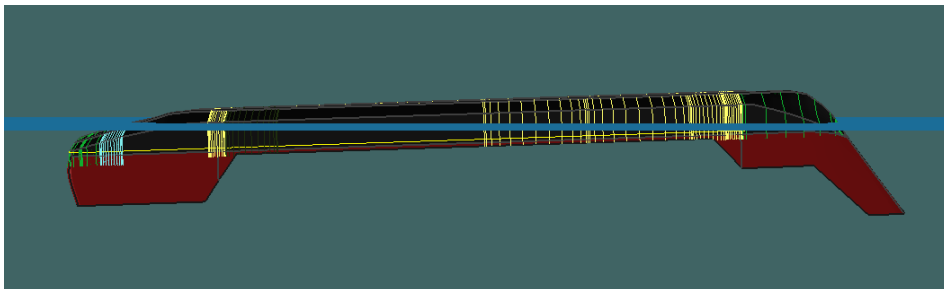
5. Kamar mesin dan semua tangki void kiri telah terisi penuh air laut sehingga menyebabkan kapal terbalik dan tenggelam.

**Gambar 15: Air masuk ke kamar mesin 100% kapal sudah terbalik kemudian tenggelam**

1. Membuat prosedur berlayar dimana awak kapal memastikan semua pintu-pintu dan bukaan-bukaan selalu tertutup dan kedap ketika kapal berlayar.
2. Menyusun rencana pelatihan awak kapal terkait dengan kesiapan menghadapi kondisi darurat secara berkala dan juga dilakukan sosialisasi dan familiarisasi secara berkala sehingga dapat dipahami oleh awak kapal.
