LAPORAN AKHIR

KNKT.17.06.17.03

Laporan Investigasi Kecelakaan Pelayaran

Tenggelamnya Avatar

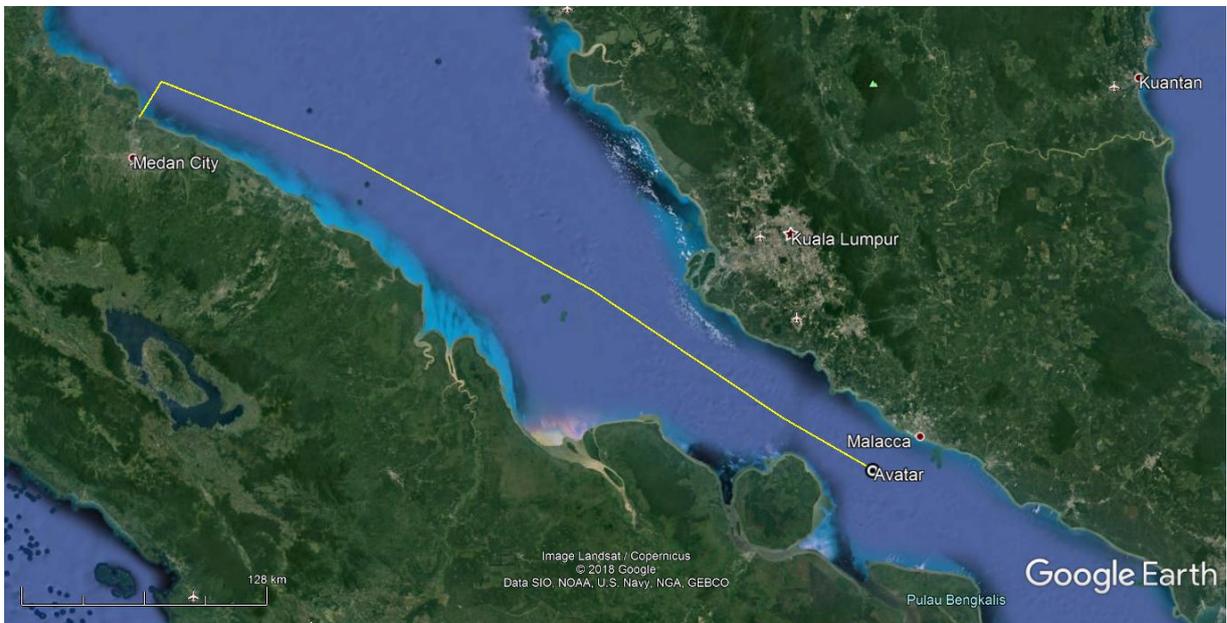
Gambar I-1: Lintasan dan Posisi Tenggelamnya Avatar (Peta dari google earth, lintasan didasarkan pada keterangan awak kapal)

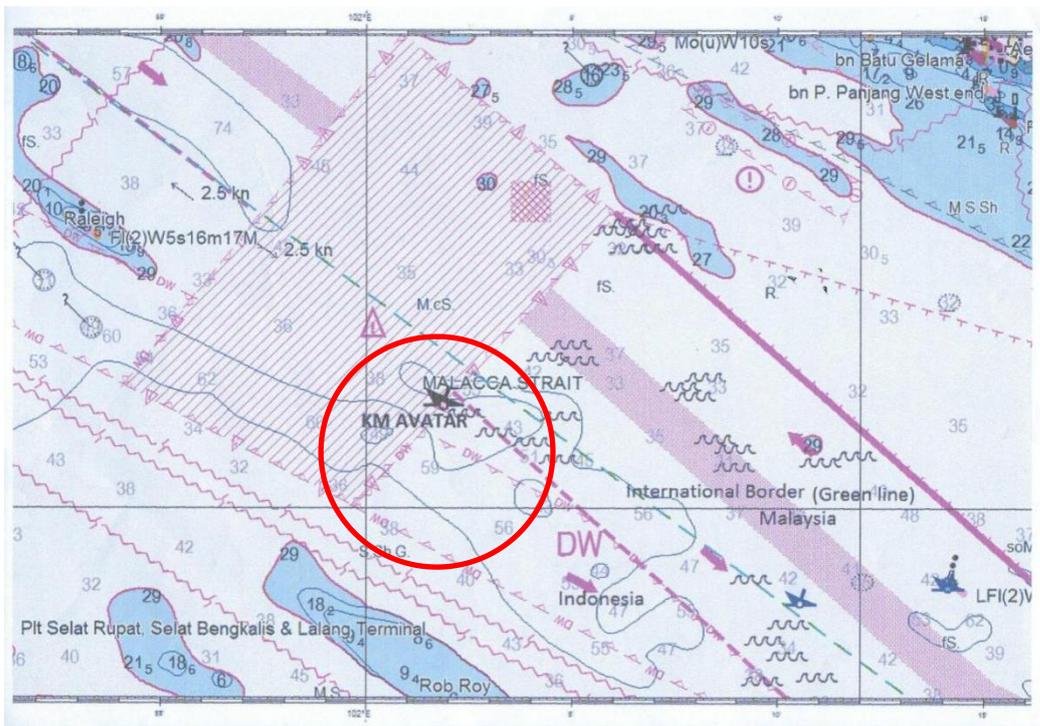
Gambar I-2: Posisi Tenggelamnya Kapal (Sumber peta: APMM)

Stasiun *Vessel Traffic Service* (VTS) Klang Malaysia mendapatkan laporan dari kapal-kapal yang melintas Selat Malaka bahwa terdapat peti kemas yang terapung. Selanjutnya kapal Agensi Penguatkuasaan Maritim Malaysia (APMM) dikirimkan untuk memeriksa lokasi. Berdasarkan laporan yang diterima APMM, posisi koordinat *Avatar* adalah 02°2.6871'U/ 102°01.8811'T.

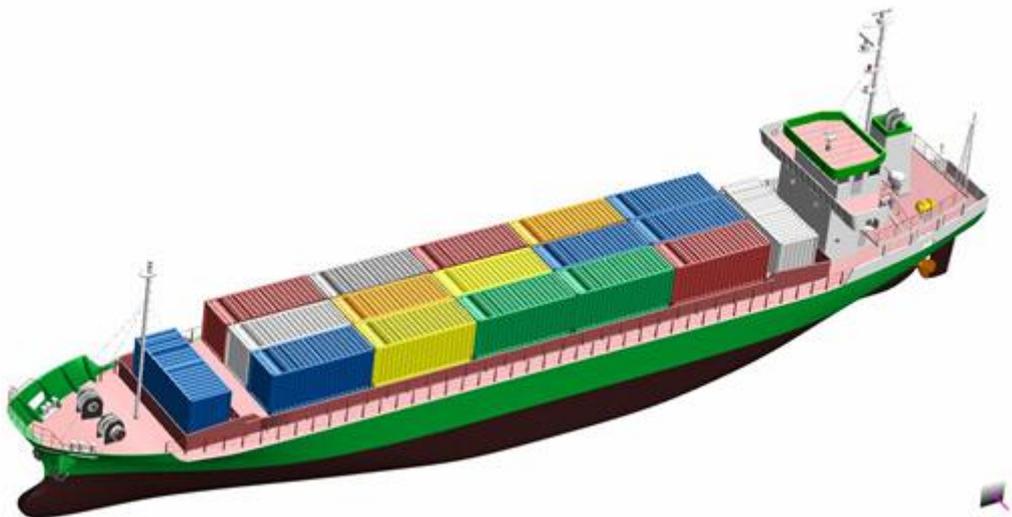
Gambar I-3: Rekonstruksi Ulang Secara Grafis Tampilan Kapal Avatar.

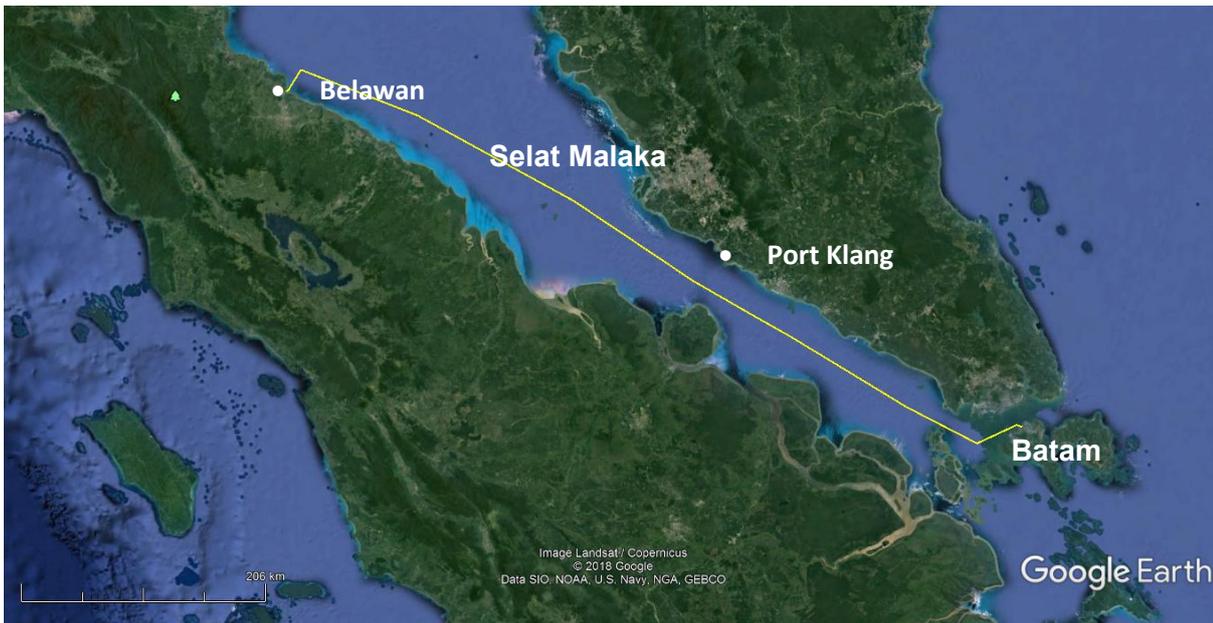
Gambar I-4: Rencana Pelayaran Avatar Dari Belawan Menuju Batam

Berdasarkan posisi pergerakan kapal, area pelayaran ini dilingkupi oleh pengawasan dari stasiun radio pantai (SRPP) Belawan, Dumai, dan Bengkalis.

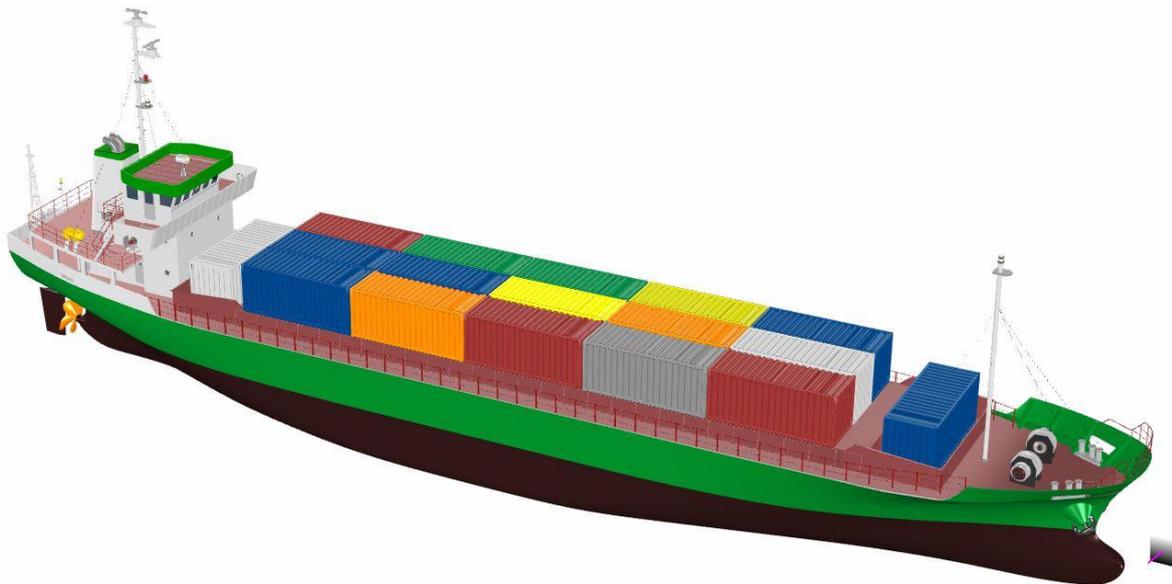
Gambar I-5: Peletakan Muatan di Atas Geladak

Kapal *Avatar* membawa peti kemas berisi makanan, sayuran, pakan ternak, telur ayam, tepung dan lain-lain. Peti kemas 20 feet sebanyak 63 unit disusun di dalam ruang muat dan di atas geladak utama dengan rincian 46 peti kemas di dalam ruang muat dan 17 unit di atas geladak utama. Ilustrasi pemuatan peti kemas yang dibawa oleh *Avatar* bisa dilihat pada gambar di atas.

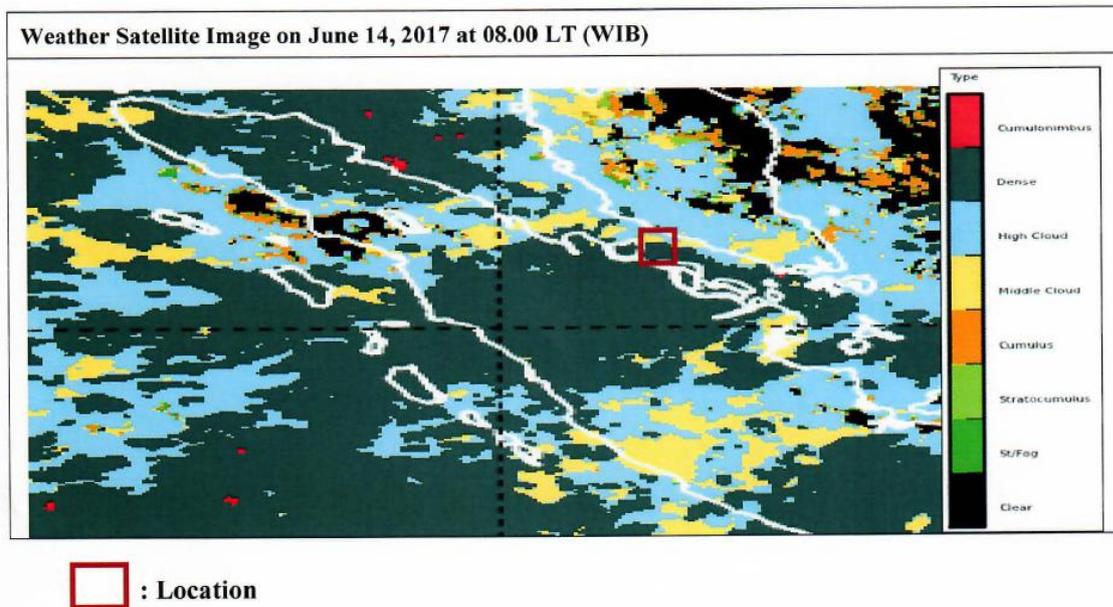
- Berdasarkan analisis garis angin pada tanggal 14 Juni 2017 pukul 15.30 WIB hingga pukul 16.00 WIB kecepatan angin 4–15 km/jam atau dalam kategori lemah dari arah tenggara.
- Berdasarkan analisis model gelombang pada waktu yang sama tinggi gelombang di sekitar lokasi tenggelamnya kapal adalah 0,2–0,5 meter atau dalam kategori lemah.
- Kondisi cuaca cerah berawan.

Gambar I-7: Citra Satelit Cuaca Pada Tanggal Kejadian

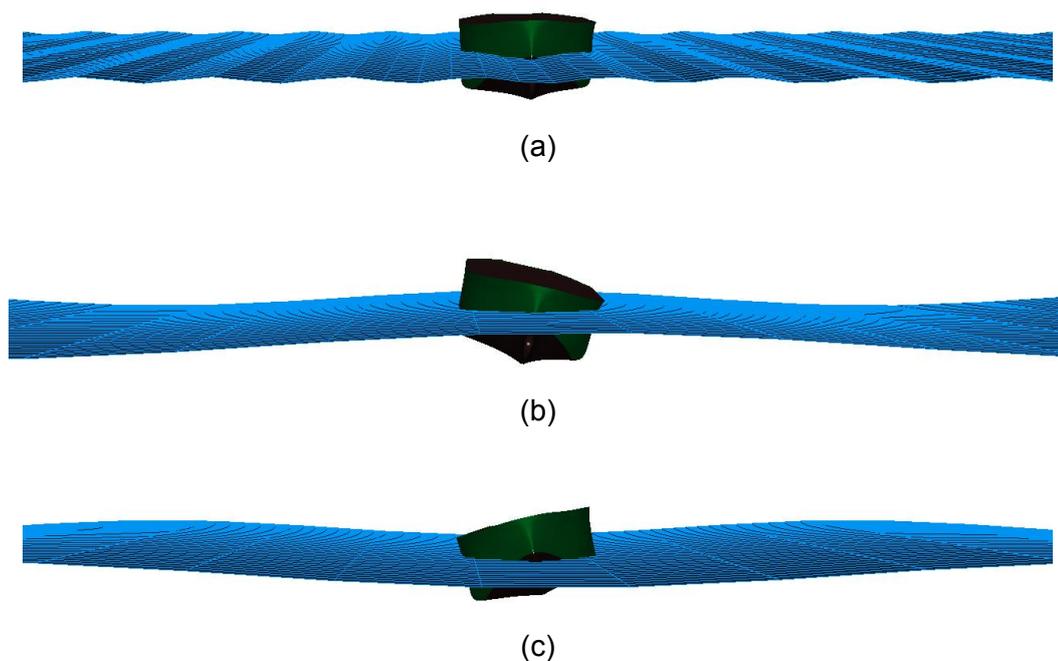
Gambar II- 1: Keadaan kapal akibat gelombang

- a. Keadaan awal pada saat kapal berlayar pada kondisi cuaca tenang.
- b. Kapal mulai mengalami *rolling* karena menerima gelombang dari kanan lambung.
- c. Kapal *rolling* akibat momen pengembali positif.

Gambar II-1 di atas merupakan simulasi keadaan kapal setelah terkena gelombang dengan tinggi gelombang maksimal 3 meter. Respons gerakan kapal akibat gelombang dapat dinyatakan dalam grafik RAO (*Response Amplitude Operator*) seperti gambar di bawah. Sumbu x menunjukkan frekuensi gelombang dengan satuan *radian/second* dan sumbu respons yang terjadi pada kapal dengan satuan *degree* (derajat).

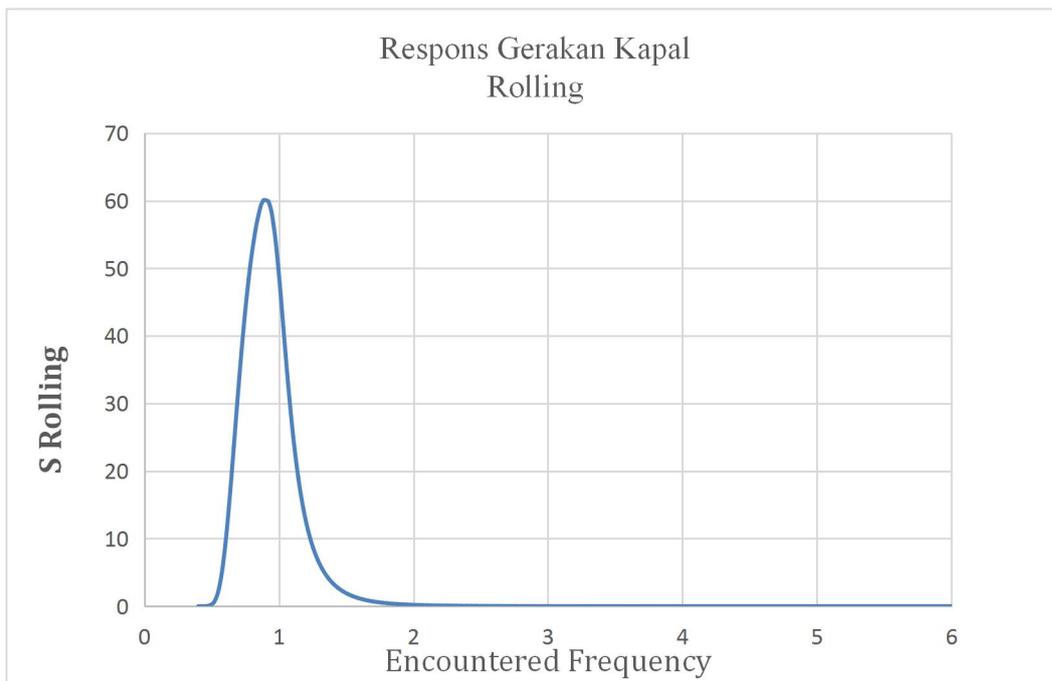
Gambar II-2: Grafik Respons Gerakan Rolling Kapal

Dari grafik di atas didapatkan kemiringan maksimal per frekuensi gelombang. Hasil selengkapnya respons gerakan *rolling* kapal dapat dilihat pada tabel di bab lampiran. Tabel dimaksud menjelaskan besar *rolling* pada kapal setelah kapal menerima besar gelombang setinggi maksimal 3 meter sebesar 60,071 *deg*. Keadaan tersebut terjadi pada frekuensi gelombang 0,885 rad/s. Akibat gelombang tersebut menimbulkan energi gelombang sebesar 88,101 kg sec/m yang menerpa lambung kapal dengan periode waktu 4,165 sec.

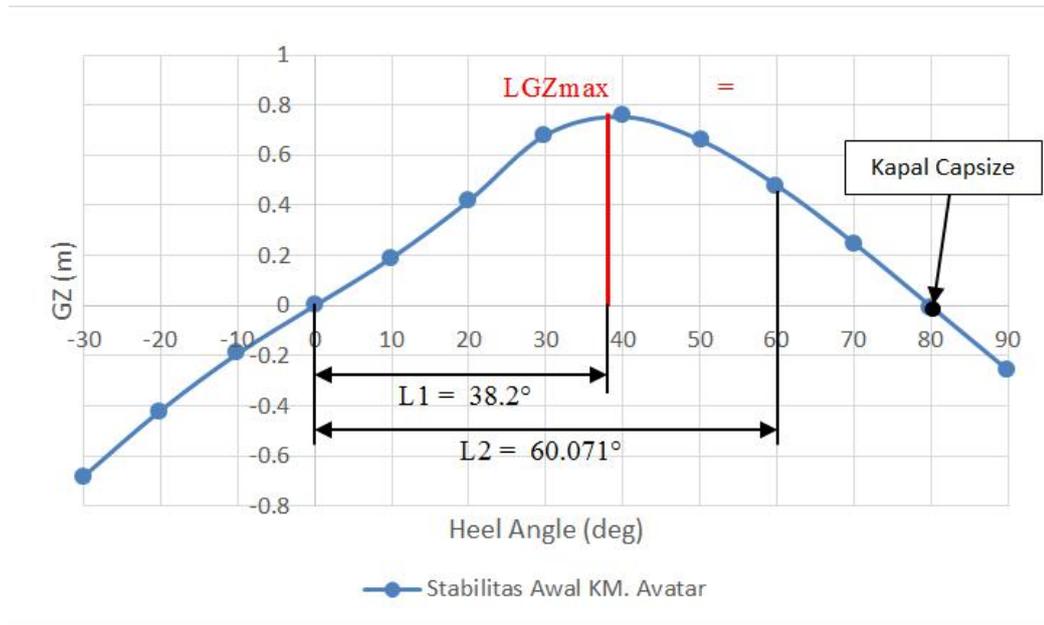
Gambar II-3: Respons dan Stabilitas Kapal Terhadap Angin

Dari gambar di atas bisa dilihat bahwa nilai sudut GZ max sebesar 38.2° (L1) dan RAO pada gelombang 3 meter dengan sudut *rolling* $60,071^\circ$ (L2). Pada saat terjadi *rolling* $60,071^\circ$ keadaan kapal sudah tidak stabil karena lengan GZ positif melewati lengan GZ max sehingga masih memungkinkan kapal untuk bisa kembali ke posisi semula akan tetapi masih perlu gaya pengembali. Karena dihantam oleh gelombang secara terus menerus dalam periode singkat menyebabkan kapal terus menerus oleng sampai mencapai sudut *capsize* kapal 80° , maka setelah kapal oleng melebihi sudut 80° nilai GZ telah negatif sehingga kapal tidak bisa kembali ke posisi semula dan kehilangan momen penegak.

Berdasarkan hasil perhitungan tersebut di atas, dapat disimpulkan bahwa stabilitas kapal pada saat keberangkatan sudah cukup baik. Namun demikian, momen pengembali dari kondisi pemuatan kapal tidak cukup besar dan tidak mampu untuk menegakkan kapal dalam waktu yang cukup pada saat kapal menghadapi cuaca buruk dengan gelombang yang mencapai 3 meter atau lebih.

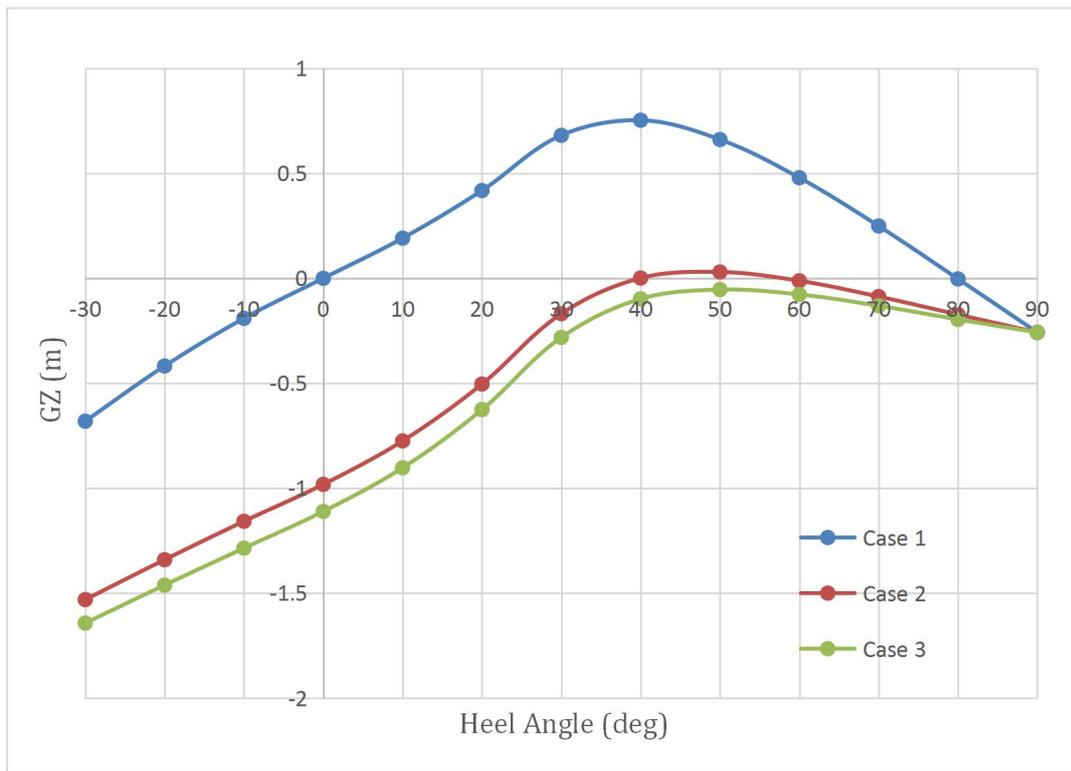
Dalam simulasi tenggelamnya kapal *Avatar* di atas diilustrasikan proses tenggelamnya kapal secara fisik, kemudian untuk melihat lebih mudah proses terbaliknya *Avatar* dibuat grafik-grafik perbandingan stabilitas. Perhitungan stabilitas *Avatar* dikondisikan sesuai dengan informasi data yaitu pada saat kapal mulai berangkat dan sampai akhirnya tenggelam. Berikut grafik perbandingan kondisi stabilitas kapal pada saat kondisi air tenang, kondisi badai sampai kapal terbalik dan tenggelam.

Gambar II- 4: Grafik Perbandingan Tinggi GZ

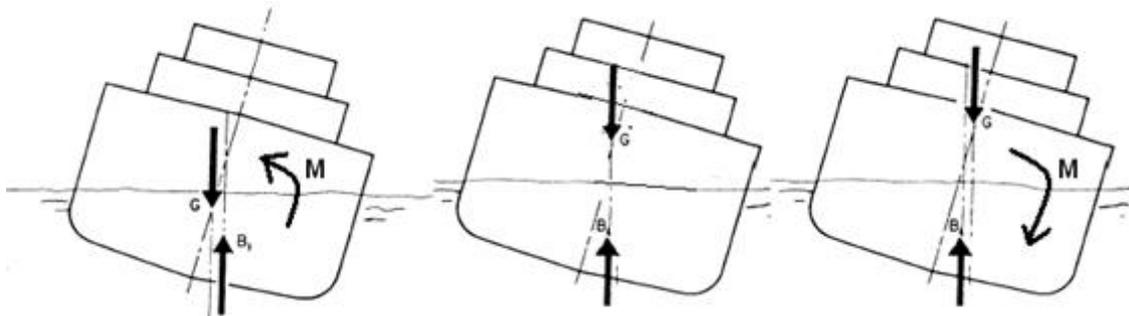
Sesuai dengan hukum Archimedes pada saat kapal mengapung di air tenang maka gaya berat kapal yang arahnya kebawah sama dengan gaya *buoyancy* (B) yang arahnya keatas. Selain itu ketika kapal berlayar akan mengalami salah satu dari tiga kondisi stabilitas yang ilustrasinya dapat dilihat pada gambar di bawah ini

Gambar 1: Stabilitas Benda Terapung

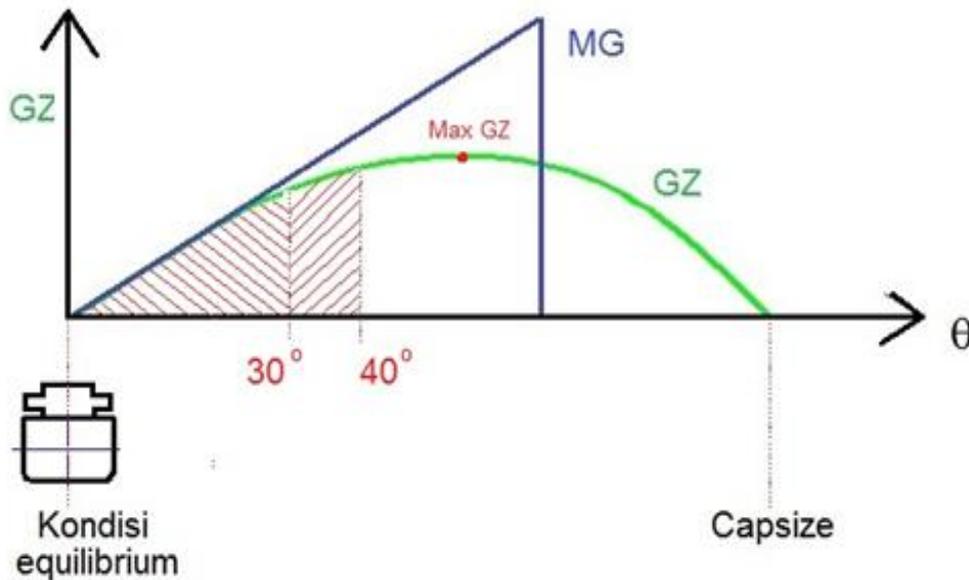
lengan stabilitas penegak kapal (GZ), lengan ini dapat dihitung tiap sudut yang dapat dihubungkan menjadi kurva hijau seperti Gambar 2 berikut:

Gambar 2. Intact Stability Criteria

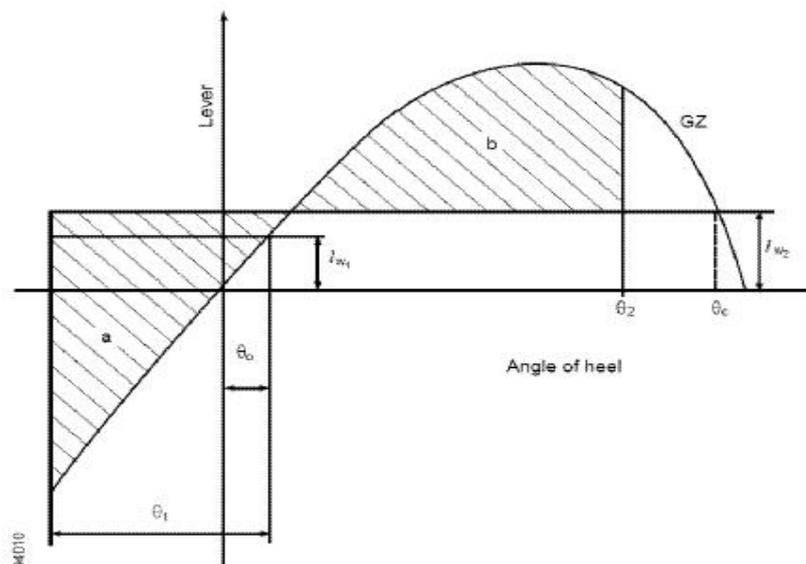
θ_c = sudut perpotongan kedua antara *wind heeling lever* lw_2 dan kurva GZ.

Gambar 3. Kurva Momen Angin Dan Rolling

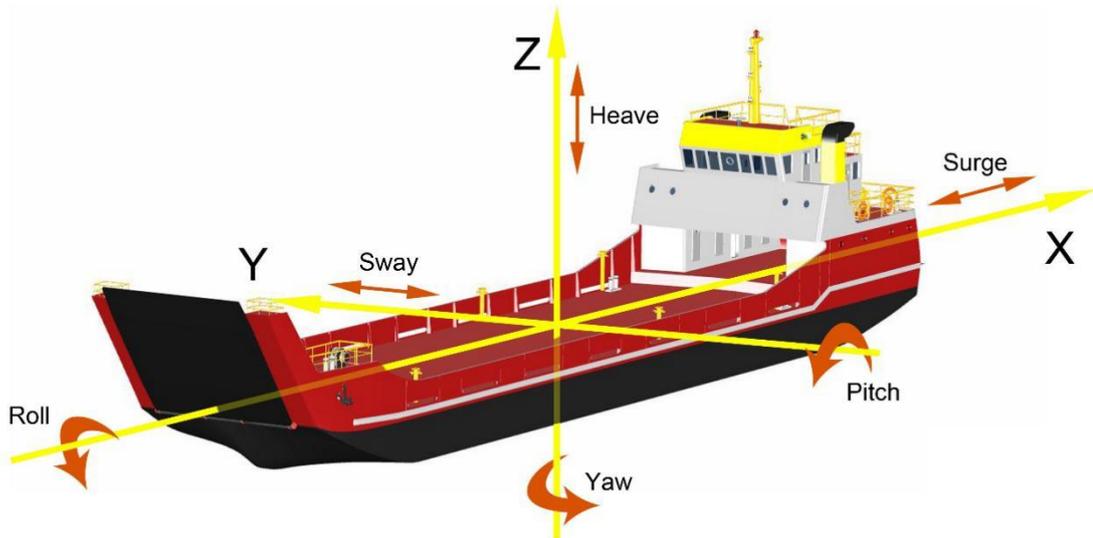
- *Surging* adalah gerakan translasi sepanjang sumbu X.
- *Rolling* adalah gerakan kapal yang memutar sumbu X.
- *Swaying* adalah gerakan translasi kapal yang terjadi ketika kapal bergerak sepanjang sumbu Y.
- *Pitching* adalah gerakan kapal yang memutar sumbu Y.
- *Heaving* adalah gerakan kapal yang sepanjang sumbu Z.
- *Yawing* adalah gerakan kapal memutar sumbu Z.

Gambar 4: Gerakan 6 Derajat Kebebasan Kapal

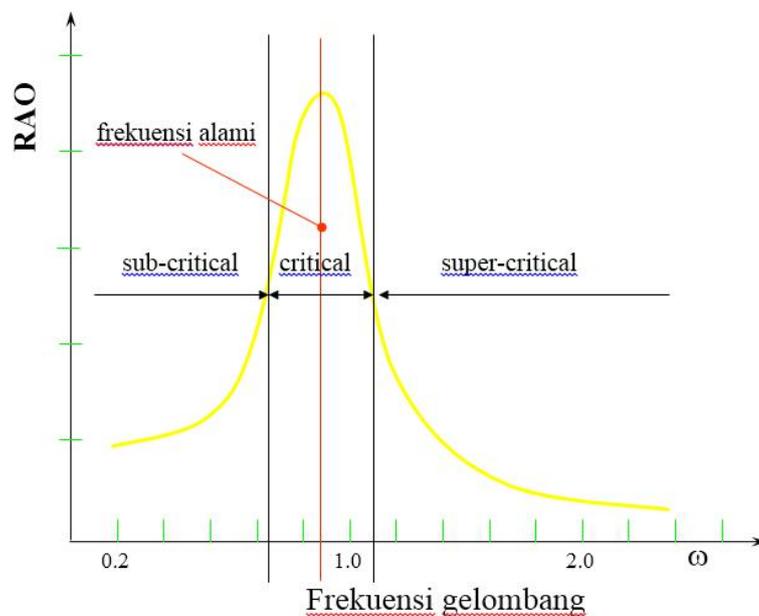
Gerakan suatu struktur pada gelombang regular disebut sebagai *Response Amplitude Operator* (RAO). RAO merupakan fungsi amplitudo struktur yang bergerak di gelombang regular per unit amplitudo gelombang. Oleh karena itu, RAO akan berbeda untuk tiap jenis gerakan. RAO dapat diperoleh dari tes model pada *towing tank*, perhitungan analitis, maupun simulasi dengan perangkat lunak. (Djarmiko, 2012)

Gambar 5: Respons RAO Gelombang

Dari nilai RAO diatas juga digunakan untuk mentransformasikan beban gelombang menjadi Respons struktur.

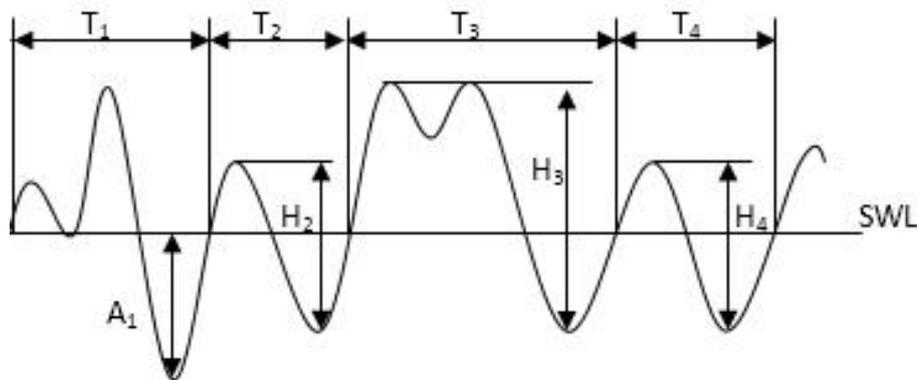
Gelombang irregular adalah gelombang acak yang terjadi akibat penjumlahan dari banyak gelombang yang memiliki frekuensi, tinggi dan fase gelombang yang berbeda-beda. Mempelajari perilaku gelombang laut yang mempunyai gerakan tidak konstan tersebut perlu menggunakan pendekatan statistik, yang mana pendekatan ini dapat mewakili keadaan sebenarnya. Pendekatan statistic yang digunakan bisa menggunakan formula Joswap, ITTC dan sebagainya. (Bhattacharyya, 1978) Gelombang irregular ditunjukkan pada Gambar 6 dibawah ini.

Gambar 6: Gelombang Irregular

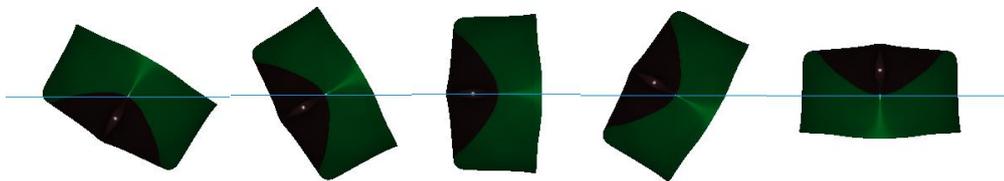
3. Dikarenakan kapal mengalami guncangan yang kuat dan tidak lama berselang kapal mendapat hampasan gelombang tinggi kembali berakibat kapal miring ke kiri, dan terus disusul gelombang tinggi berikutnya dengan periode yang sangat singkat sehingga menyebabkan kemiringan kapal bertambah besar yang kemudian mengakibatkan kapal terbalik ke kiri. Setelah KM. *Avatar* terbalik, tidak lama kemudian kapal tenggelam.

Gambar 9 Kondisi Kapal Terus Miring Sampai Terbalik

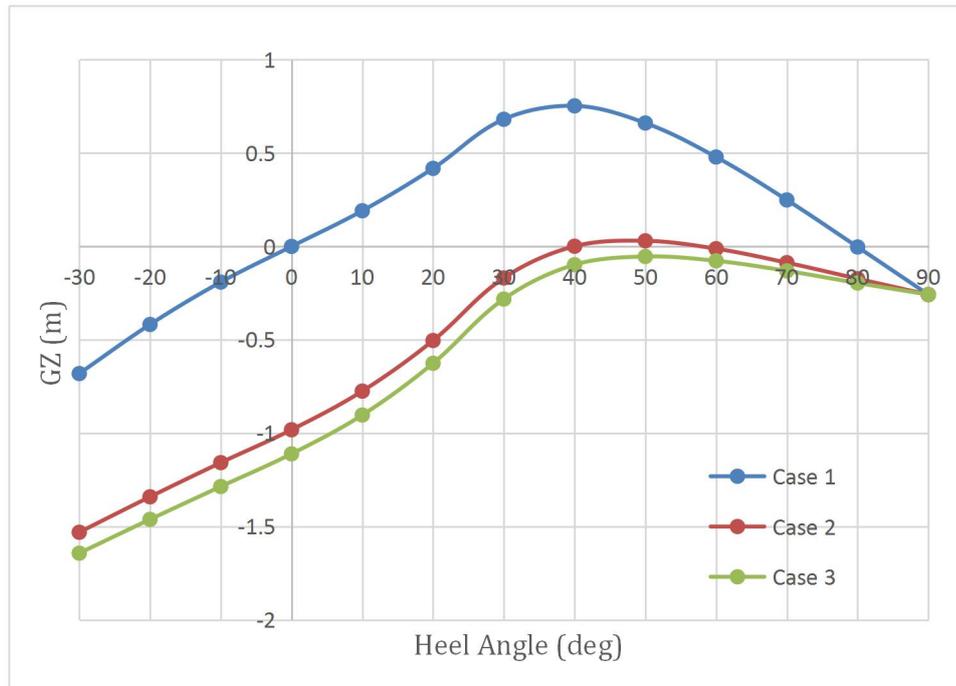
4. Dalam simulasi tenggelamnya kapal *Avatar* di atas diilustrasikan proses tenggelamnya kapal secara fisik, kemudian untuk melihat lebih mudah proses terbaliknya kapal KM. *Avatar* dibuat grafik grafik perbandingan stabilitas. Perhitungan stabilitas kapal KM. *Avatar* dikondisikan sesuai dengan informasi data dari KNKT yaitu pada saat kapal mulai berangkat dan sampai akhirnya tenggelam di Perairan Malaka. Berikut grafik perbandingan kondisi stabilitas kapal pada saat kondisi air tenang, kondisi badai sampai kapal terbalik dan tenggelam.

Gambar 10: Grafik Perbandingan Tinggi GZ
