Laporan Investigasi Kecelakaan Pelayaran

Kebakaran di Kamar Mesin *Pekan Fajar*

Perairan 28 Nm Selatan Pulau Bawean, Jawa Timur

12 Juli 2017

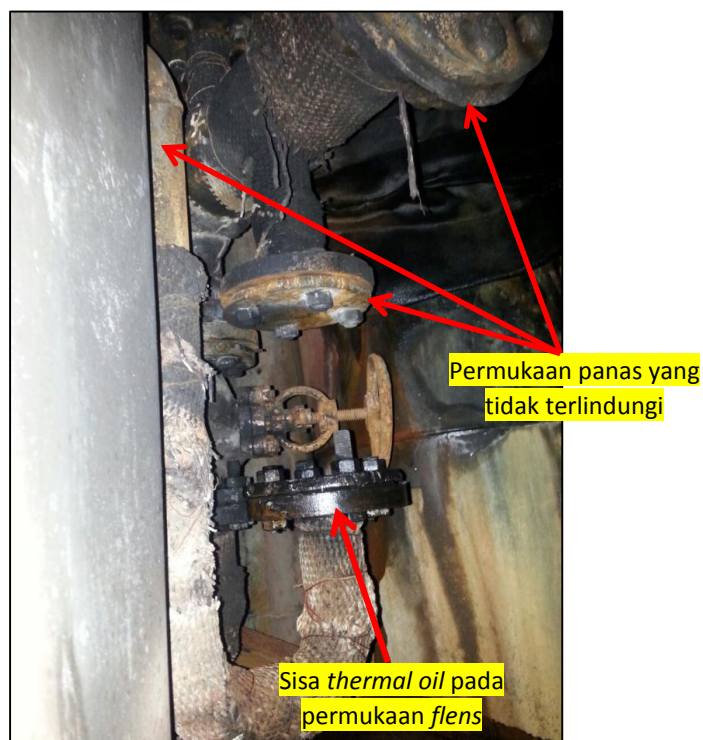
Gambar I-1: Kondisi blind flens saat KKM mencari penyebab kebakaran

Setelah dianggap aman, KKM memeriksa kondisi kamar mesin dan mencari sumber kebakaran. KKM menemukan salah satu *blind flens* di sisi *outlet exhaust gas thermal oil heater* nampak basah oleh oli.

Pada tanggal 13 Juli 2017 pukul 22.45 WIB, setelah proses perbaikan dengan melepas semua *blind flange* pada pipa koil *exhaust gas thermal oil heater* dan menggantinya dengan katup, *Pekan Fajar* kembali melanjutkan pelayaran ke Pelabuhan Sampit, Kalimantan Tengah.

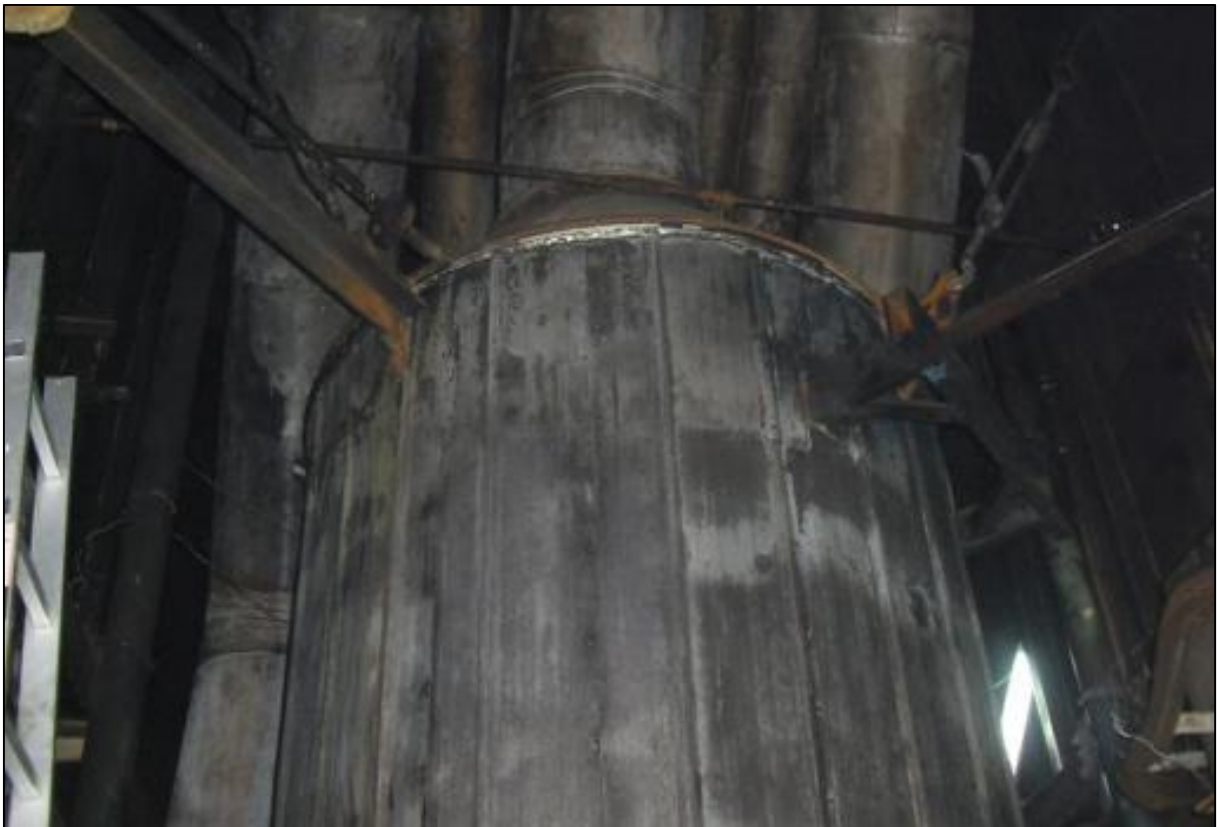
Gambar I-2: Exhaust gas thermal oil heater yang terbakar

Kebakaran yang terjadi membuat area *exhaust gas thermal oil heater* hingga ke bagian atas dipenuhi jelaga kebakaran. Panel kontrol *exhaust gas thermal oil heater* juga mengalami sedikit kerusakan, beberapa indikator lampu pada panel sedikit meleleh akibat kebakaran.

Setelah ditarik ke perairan Lamongan kapal selanjutnya menjalani perbaikan dan pembersihan sisa kebakaran di sekitar area *exhaust gas thermal oil heater*.

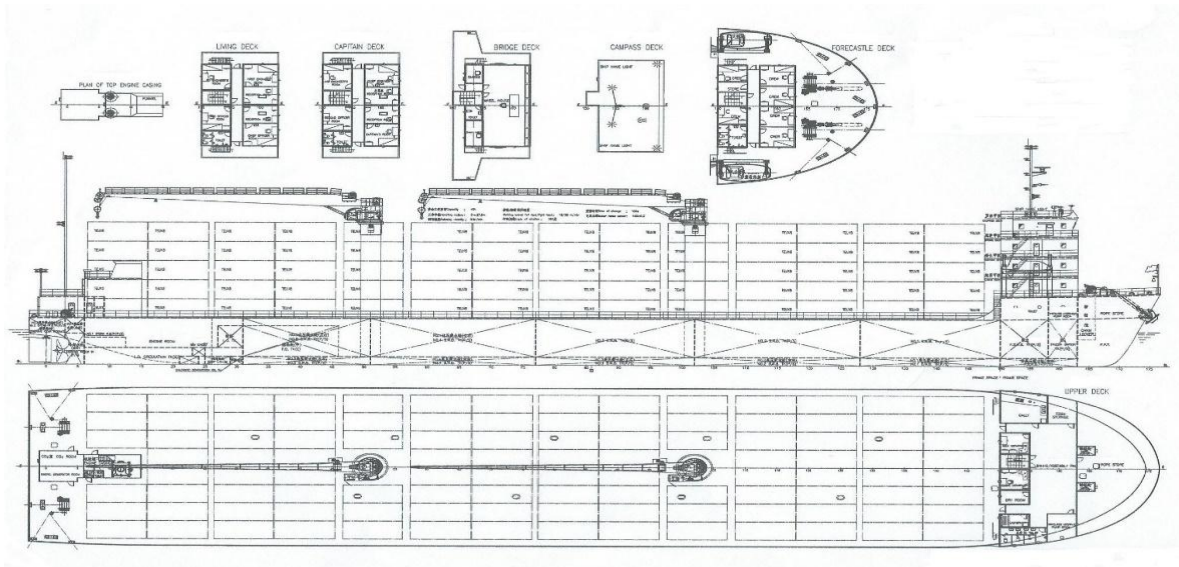
Gambar I-5: Rencana umum Pekan Fajar

Kapal ini didesain dengan muatan di atas dek utama dengan kapasitas maksimal 530 *teus*³, Bangunan akomodasi dan anjungan kapal berada di bagian haluan kapal sementara ruang mesin berada di buritan. Kapal juga dilengkapi dengan 2 *crane* untuk keperluan bongkar muat peti kemas.

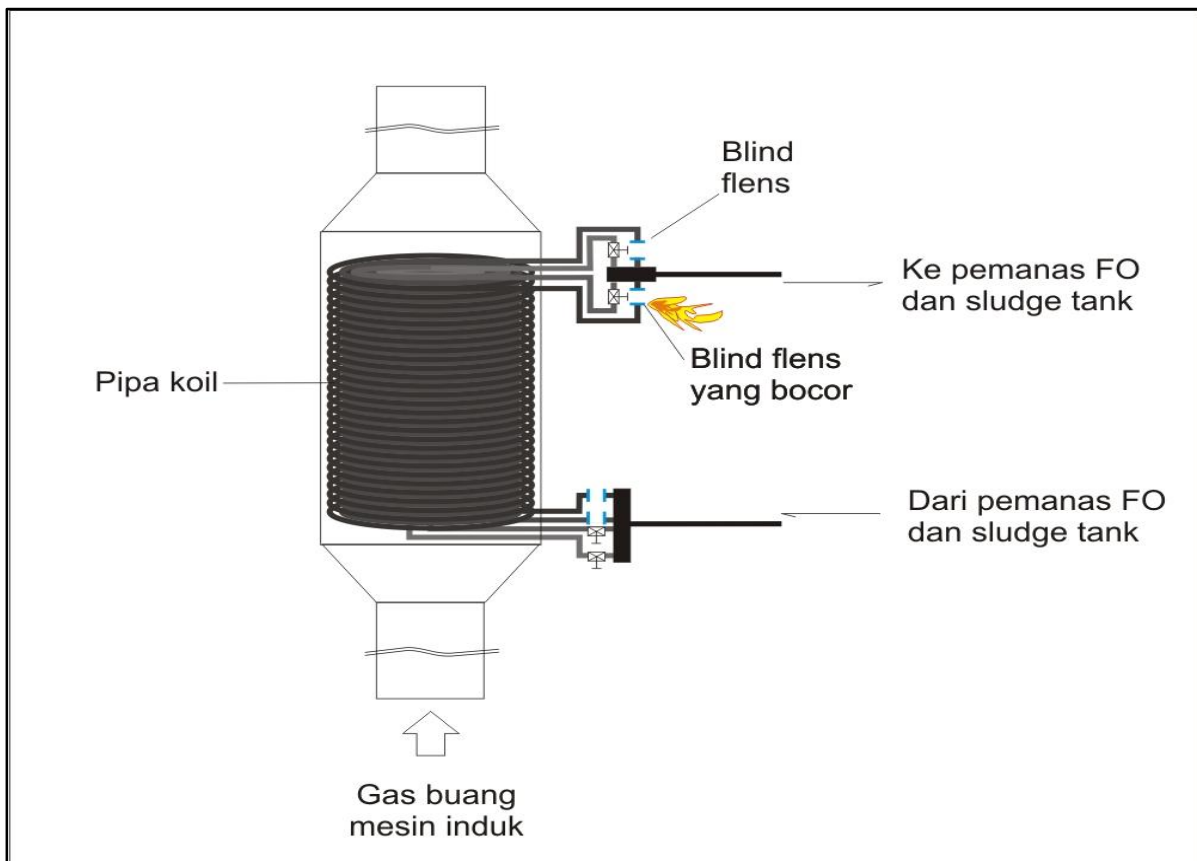
Gambar I-6: Exhaust gas thermal oil heater dan pipa yang dipasang blind flange.

Pada tanggal 10 Juni 2017, PT. SPIL menginformasikan kepada PT. DGB membatalkan penggantian pipa koil dan memutuskan untuk memasang *blind flange* pada koil yang bocor. Teknisi PT. DGB selanjutnya kembali melakukan pengetesan dengan menaikkan tekanan uji sebesar 10 bar dan menemukan kebocoran di koil no. 3 dan 4. Setelah proses uji tekan selesai, media air uji tekan dikosongkan dari dalam pipa koil.

Selanjutnya 2 pipa koil no. 3 dan no. 4 yang terindikasi bocor dipasang *blind flange* di kedua ujungnya. *Blind flange* yang digunakan untuk menutup pipa dibuat oleh Teknisi PT. DGB dengan material yang disuplai oleh manajemen PT. SPIL. *Blind flange* tersebut berupa pelat baja dengan ketebalan ± 10 mm yang dipotong dan dilubangi secara manual dengan menggunakan *cutting torch burner*.

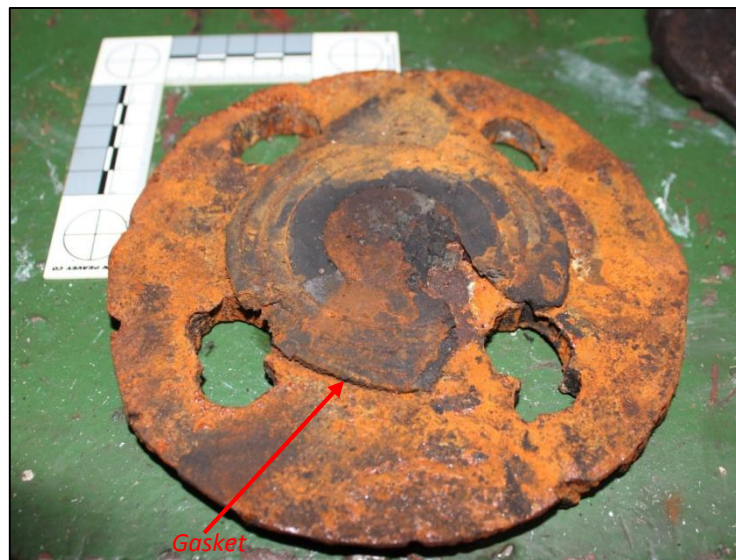
Gambar I-7: Gasket blind flange yang rusak

Gasket pada *blind flange* yang digunakan untuk menutup pipa keluar *exhaust gas thermal oil heater* dibuat oleh Teknisi PT. DGB dengan material yang disuplai oleh manajemen PT. SPIL. Gasket yang digunakan berupa gasket berbahan *asbestos* dengan ketebalan ± 4 mm.

Plat dipotong menyerupai *blind flange* dengan 4 buah lubang baut. Di permukaan *blind flange* tidak terdapat *groove*, sementara lubang baut tidak simetris. Hal ini dapat menyebabkan distribusi tekanan pada *flange* tidak merata ketika *blind flange* diikat dengan baut. Ketika *thermal oil* di dalam koil tertutup dipanasi oleh gas buang mesin induk dan menghasilkan tekanan, maka tekanan *thermal oil* akan mencari bagian bidang tekanan yang lemah. *Thermal oil* bertekanan terus mendesak bagian ikatan yang lemah pada area *blind flange* dan gasketnya sehingga terjadilah letupan (kebocoran).

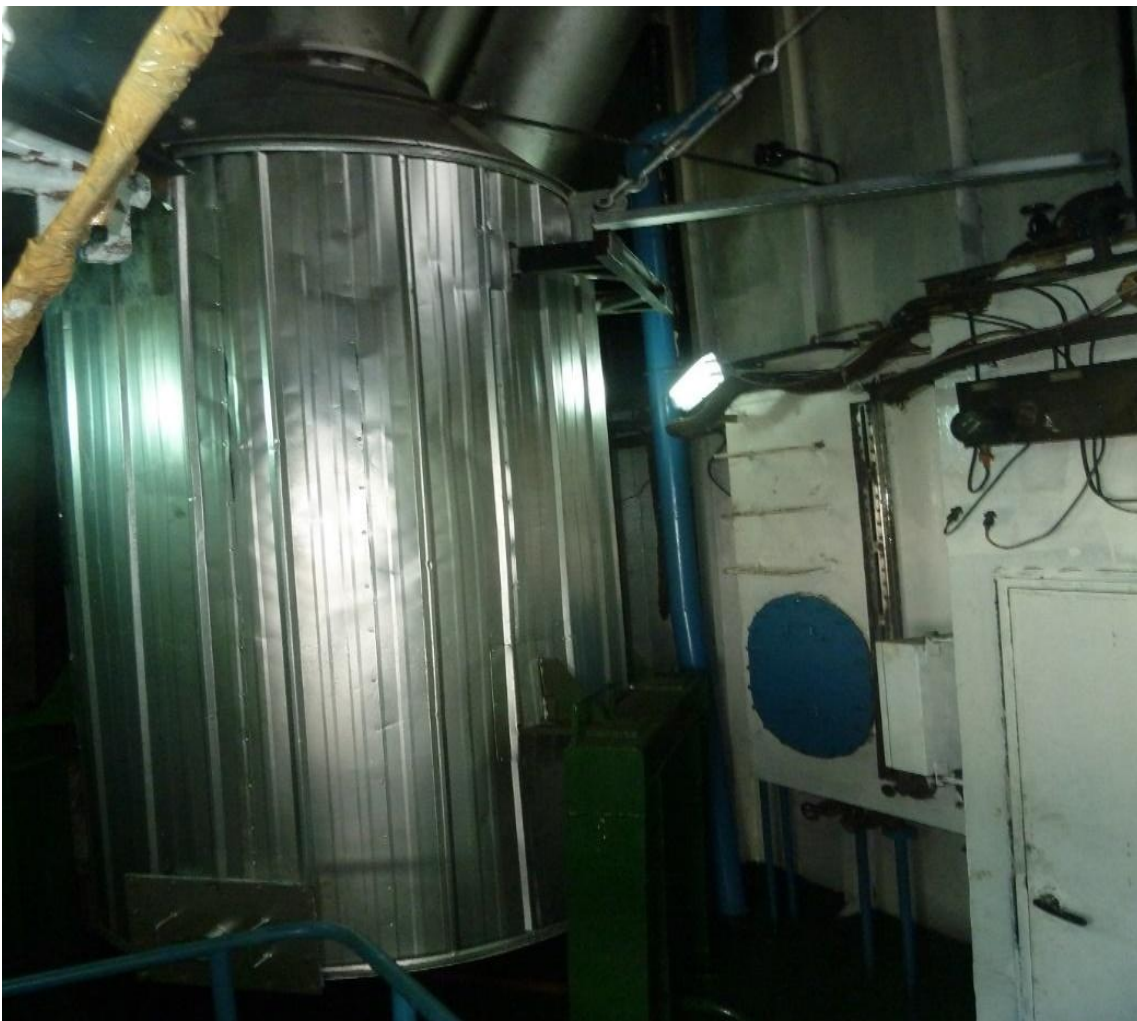
Gambar I-8: Exhaust gas thermal oil heater Pekan Fajar

Saat tim investigator tiba di atas *Pekan Fajar*, kondisi area *exhaust gas thermal oil heater* telah dibersihkan oleh awak kapal. Permukaan *exhaust gas thermal oil heater* dan dinding ruangan telah dicat ulang. Seluruh *blind flange* yang sebelumnya terpasang pada 2 pipa koil juga telah dilepas dan diganti dengan katup.

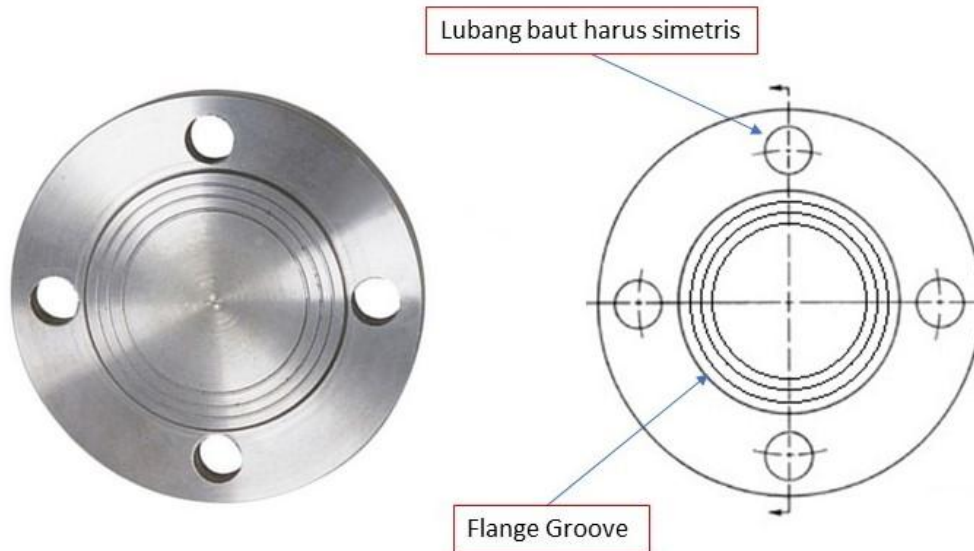
Gambar II-1: Standar blind flange

Blind flange adalah jenis *flange* yang berfungsi untuk menutup aliran, seperti halnya *cap* dalam *fitting*. Jenis *flange* ini rata dan memiliki alur (*groove*) di permukaannya. Alur *flange* didesain untuk menahan (menggigit) gasket yang dipasang di antara *flange*.

Dari hasil investigasi KNKT ditemukan *blind flange* dan gasket yang digunakan untuk menutup pipa koil *exhaust gas thermal oil heater* bukan *flange* standar, melainkan merupakan *flange* yang dibuat oleh Teknisi PT. DGB dengan material plat baja yang disuplai oleh manajemen PT. SPIL. Pembuatannya dengan cara memotong plat menggunakan *cutting torch burner*.
