KNKT.17.03.30.03

Laporan Investigasi Kecelakaan Pelayaran

**Kandasnya *Centaurus Dream* Di Perairan Sebelah Barat Pelabuhan
Tanjung Leneng, Merak
Republik Indonesia
7 December 2017**

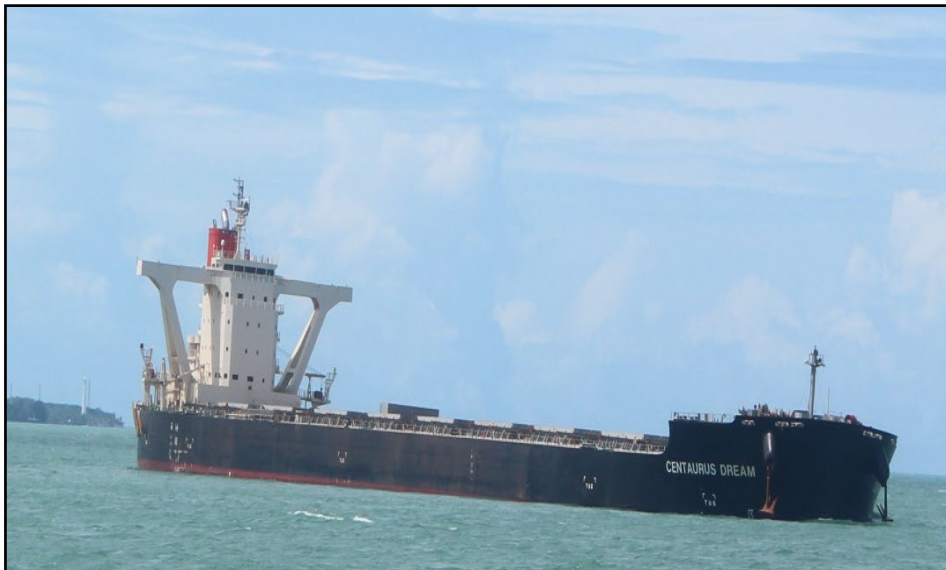
Gambar I-2: Centaurus Dream kandas di perairan pelabuhan Cigading

Pukul 01.54 WIB, *Centaurus Dream* kandas di bagian haluan kanan bawah hingga bagian tengah kapal. *Centaurus Dream* kandas pada posisi 06^o01.06' LS/105^o56.46' BT.

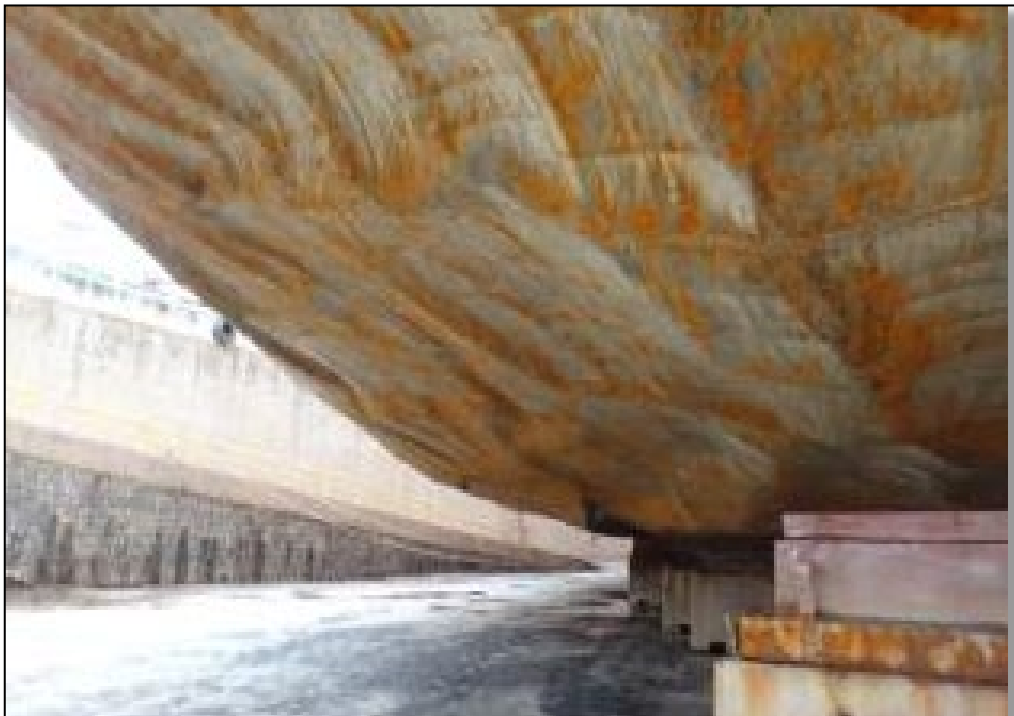
Dari hasil pemeriksaan saat kapal dok diketahui kerusakan kapal di internal dan eksternal di daerah tangki balas nomor 1 dan nomor 2, Ruang muat nomor 2 dan nomor 3 serta sekitar area tangki *forepeak*. Cat *anti fouling* (AF) mengalami kerusakan pada daerah dasar kapal yang kandas.

Gambar I-5: Kerusakan konstruksi Pelat dasar Tangki FPCentaurus Dream

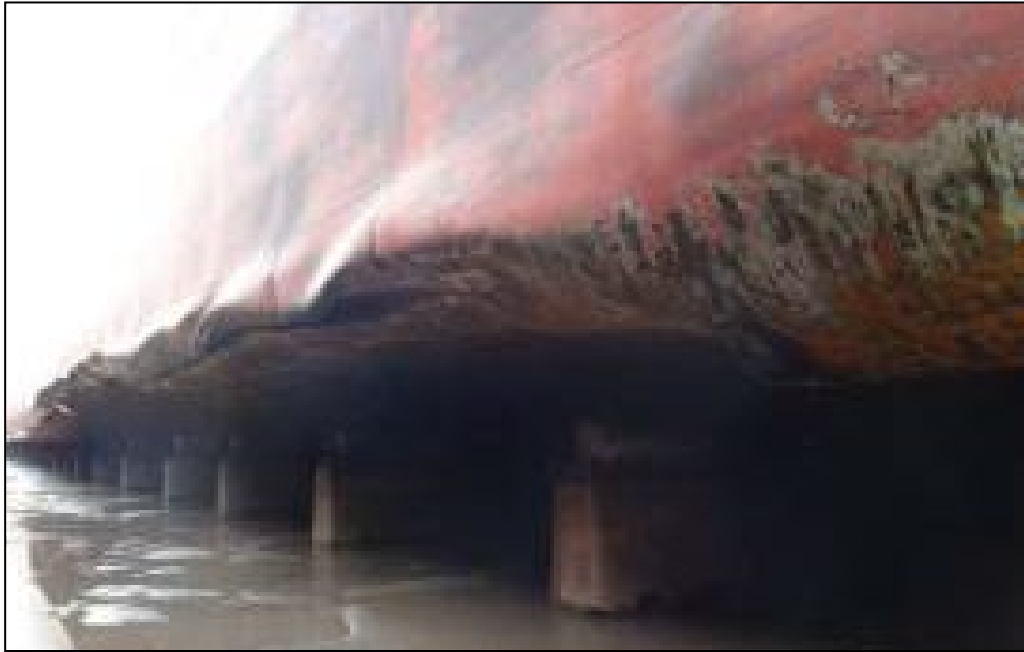
Gambar I-6: Kerusakan konstruksi pelat dasar dan samping daerah WBT 1, WBT No.2, cargo Hold No.2 dan Cargo Hold No.3 (kiri) Centaurus Dream

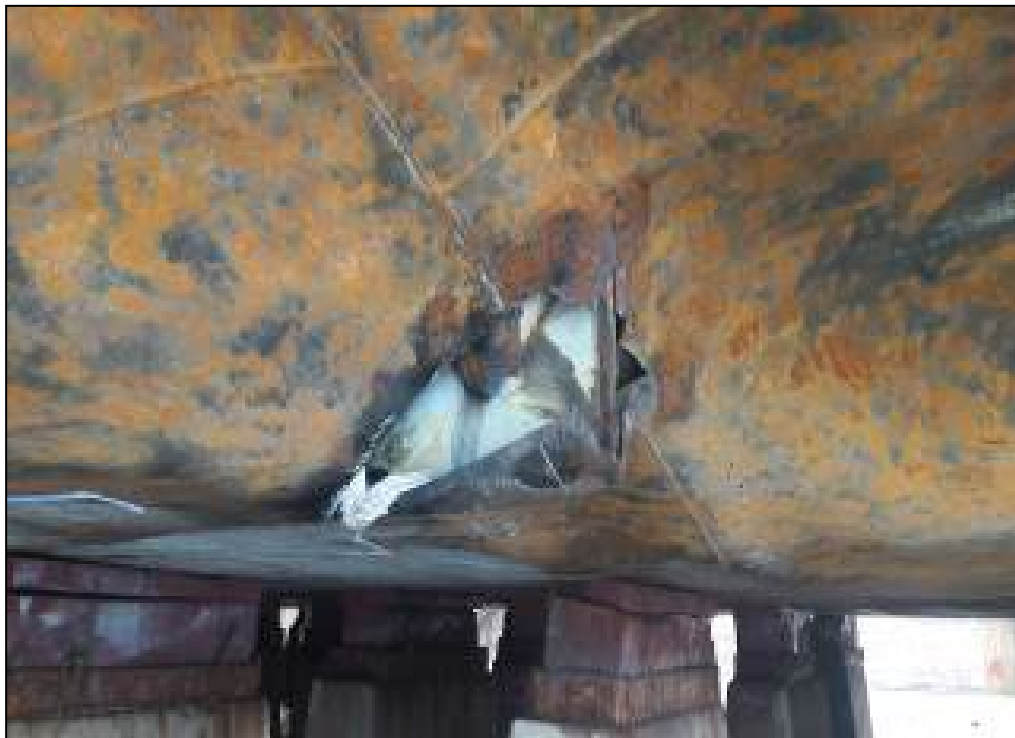
Gambar I-7: terdapat robek pada plat bottom

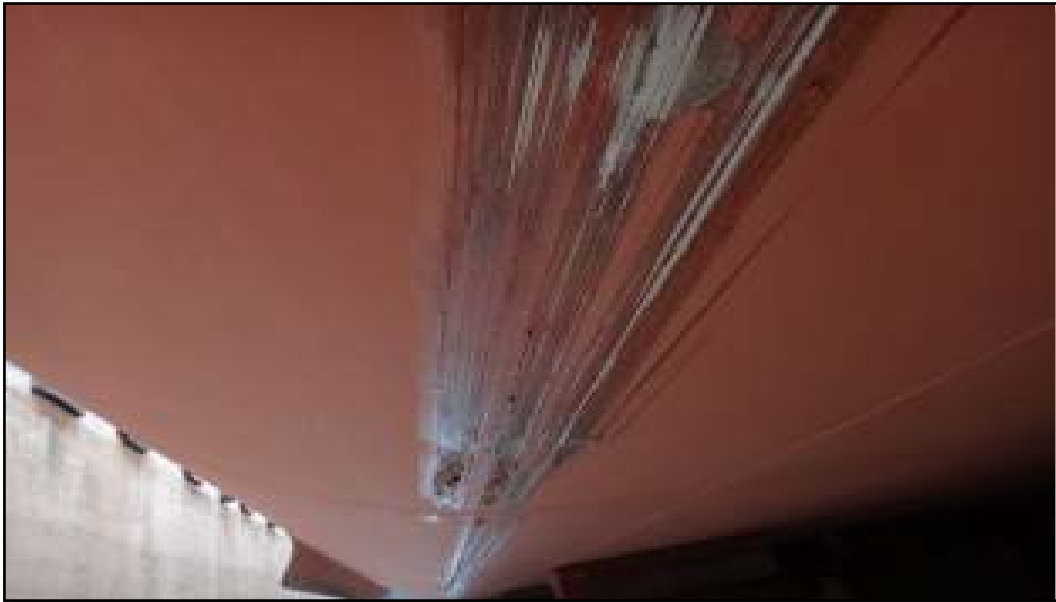
Gambar I-8: Kerusakan cat Anti Fouling pada pelat dasar kapal (kiri)

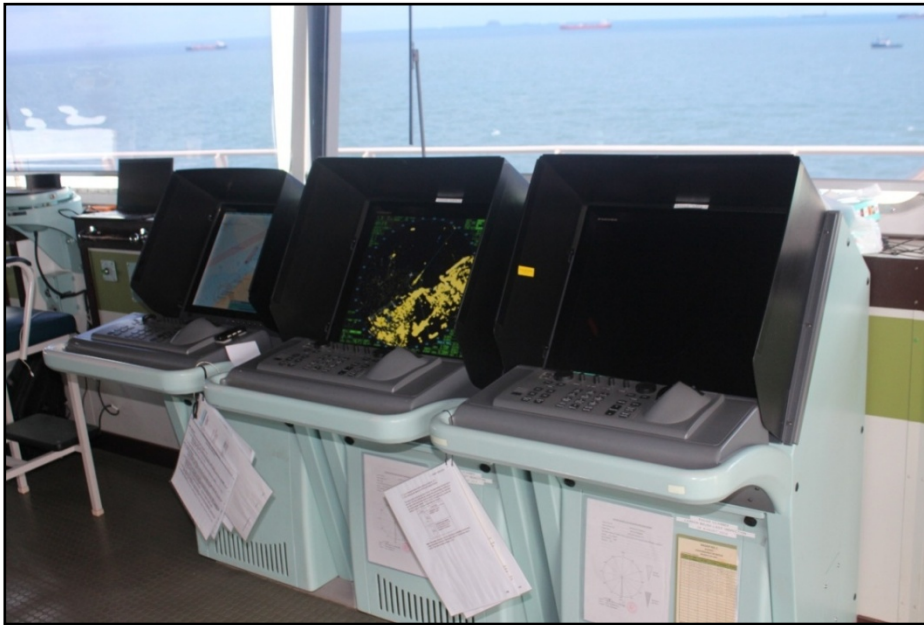
Di atas *Centaurus Dream* terpasang serangkaian peralatan navigasi yang terdiri dari *Compass*, *Gyro-Compass*, *Electric Chart Display Identification Sistem (ECDIS)*, *General Positioning Sistem (GPS) Receiver*, *Radar*, *Automatic Identification Sistem (AIS) receiver*, Perum Gema, *Bridge Navigation Watch Alarm Sistem (BNWAS)* dan Radio Telekomunikasi yang terdiri dari Very High Frequency (VHF) dan *two-way radio*.

Gambar-11: Peralatan Navigasi Centaurus Dream
